LAND ROVER Defender  
Defender 90 DPF

FIN - NR SALLDHMP8GA481857

Zusammenfassung des Zustandsberichts

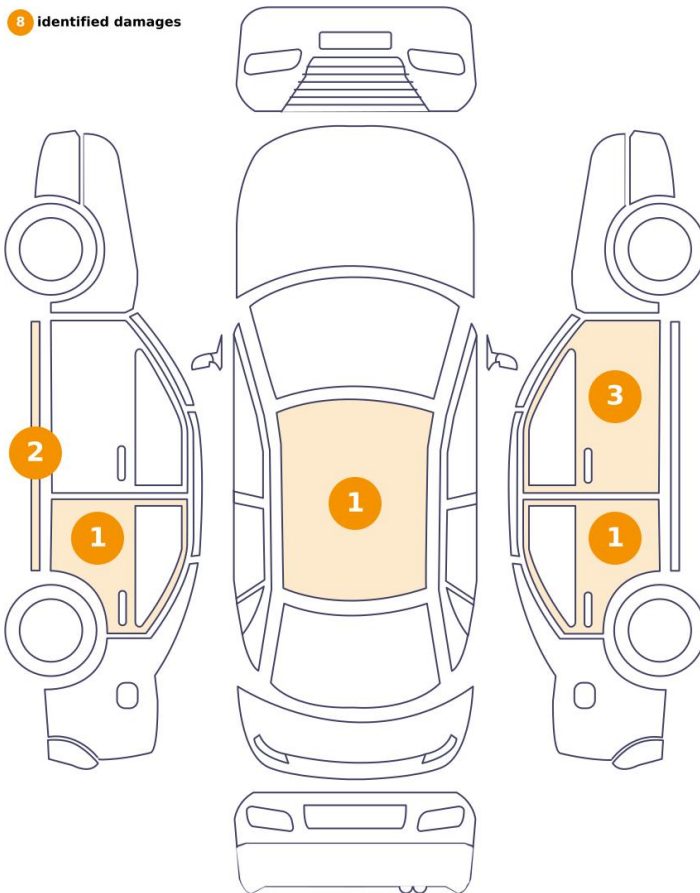
8 identified damages

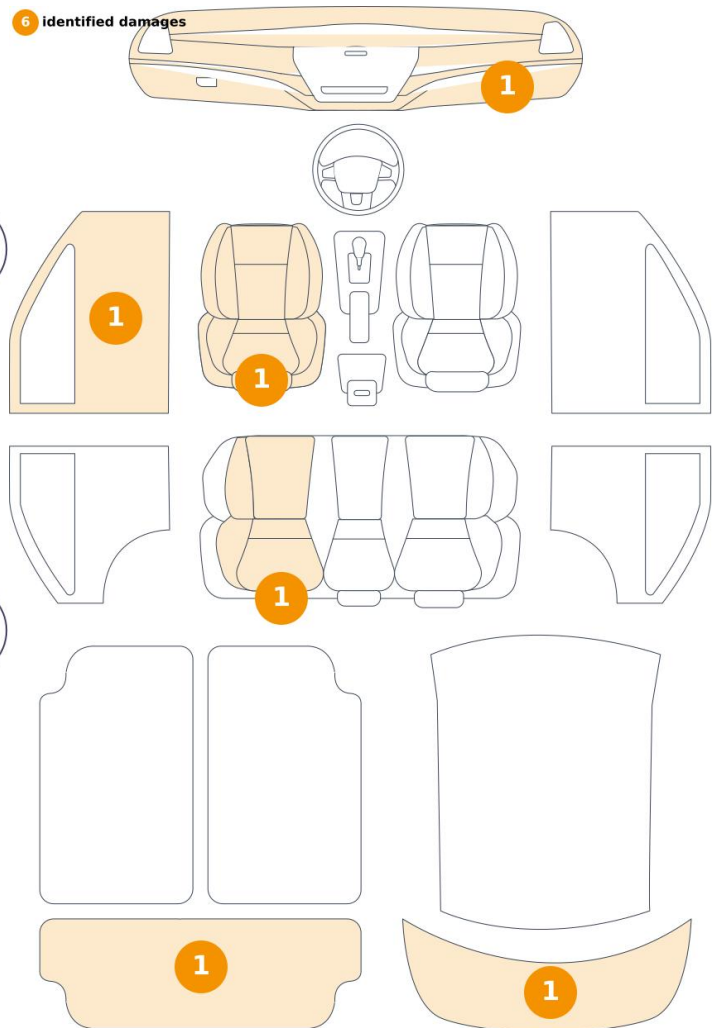
6 identified damages

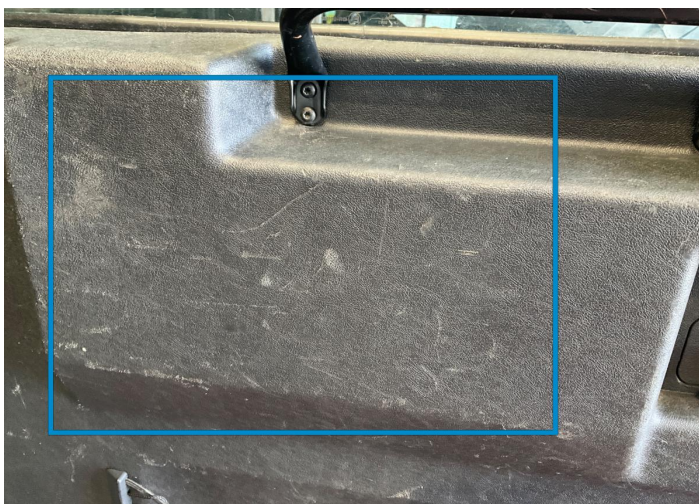
| Komponente | Beschädigung | Kommentare |
|---|---|---|
| 1 Kofferraumpolster / hinten | Innen / Kratzer | |

1. Kofferraumpolster / hinten  
Innen / Kratzer -

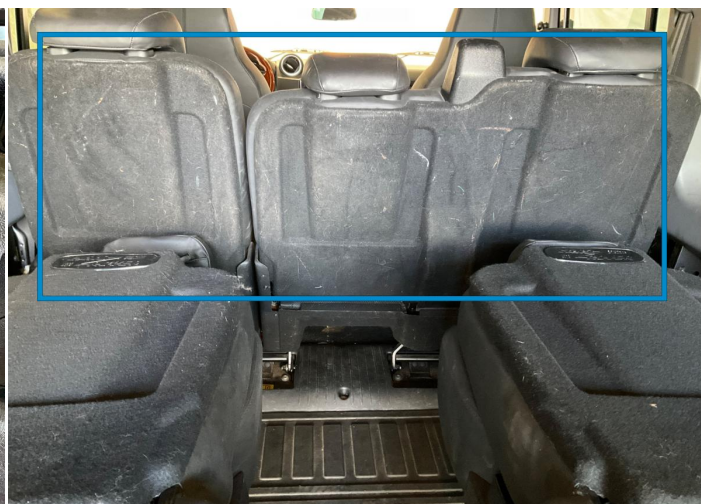
| Komponente | Beschädigung | Kommentare |
|---|---|---|
| 2 Rückenlehnenabdeckung / Hinten Link | Innen / Kratzer | |

2. Rückenlehnenabdeckung / Hinten Link  
Innen / Kratzer -

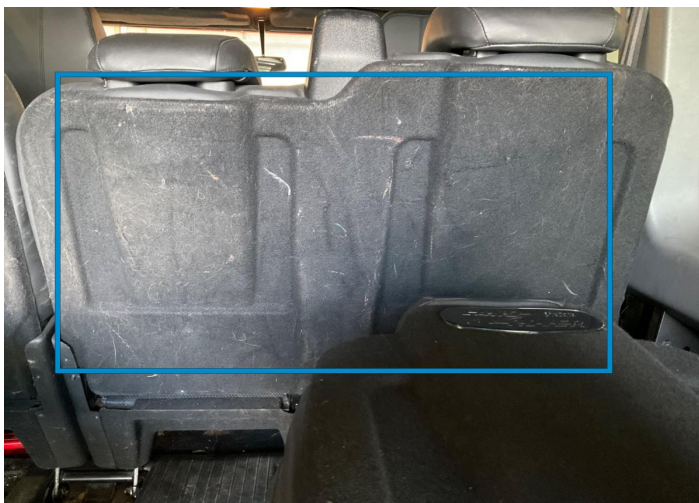
| Komponente | Beschädigung | Kommentare |
|---|---|---|
| 3 Kabine | Innenraum / Stark verschmutzt | |

3. Kabine  
Innenraum / Stark verschmutzt -

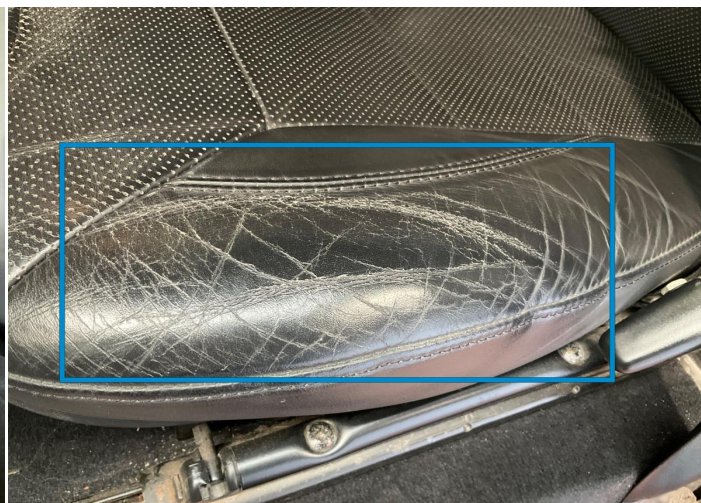
| Komponente | Beschädigung | Kommentare |
|---|---|---|
| 4 Sitz / Vorne Links | Innenraum / Abgefertigt | |

4. Sitz / Vorne Links  
Innenraum / Abgefertigt -

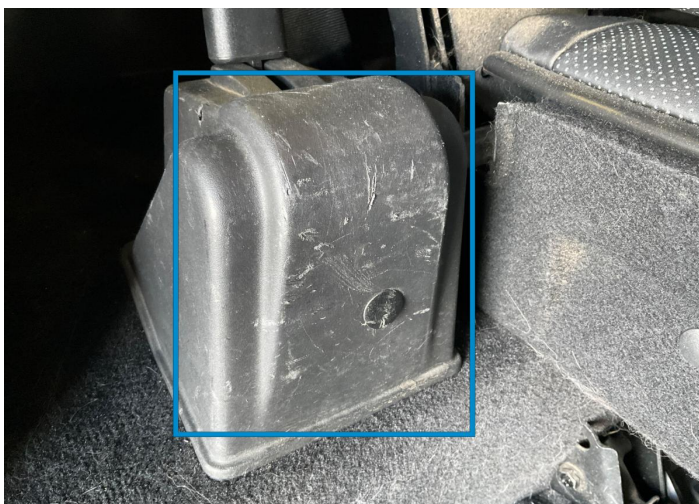
| Komponente | Beschädigung | Kommentare |
|---|---|---|
| 5 Gepäckraumabdeckung / hinten | Innen / Kratzer | |

5. Gepäckraumabdeckung / hinten  
Innen / Kratzer -

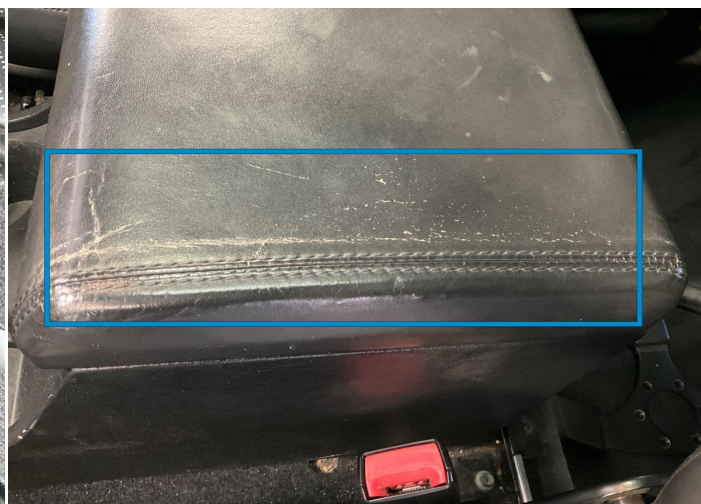
| Komponente | Beschädigung | Kommentare |
|---|---|---|
| 6 Mittelkonsole | Innen / Kratzer | |

6. Mittelkonsole  
Innen / Kratzer -

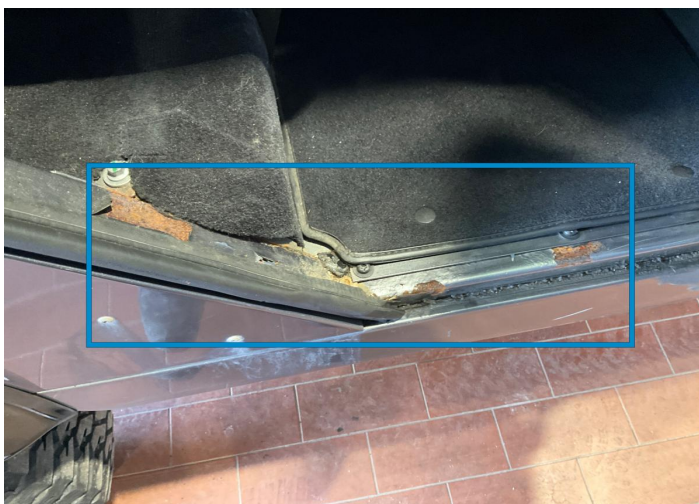
| Komponente | Beschädigung | Kommentare |
|---|---|---|
| 7 Säule / Hinten Rechts | Lack / Chemische Schäden | |

7. Säule / Hinten Rechts  
Lack / Chemische Schäden -

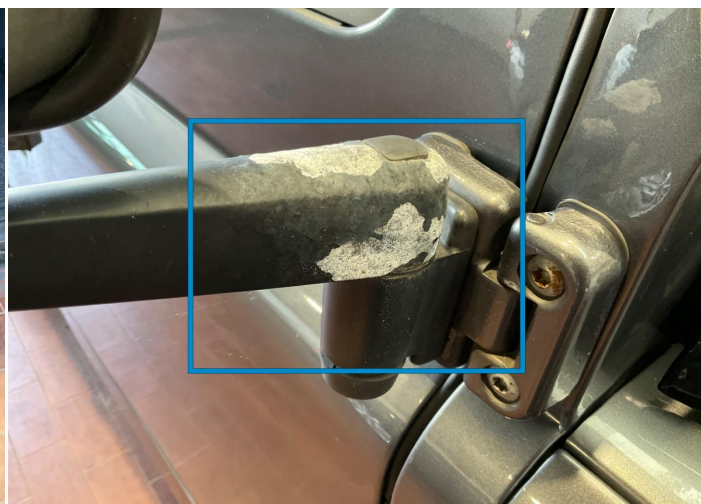
| Komponente | Beschädigung | Kommentare |
|---|---|---|
| 8 Spiegel / Vorne Rechts | Lack / Chemische Schäden | |

8. Spiegel / Vorne Rechts  
Lack / Chemische Schäden -

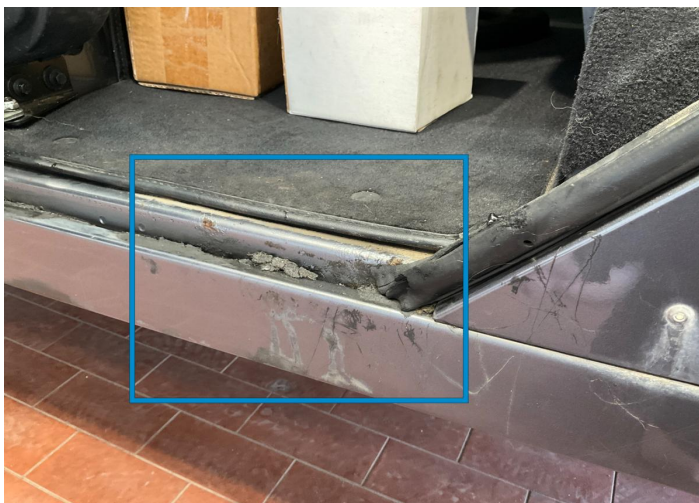
| Komponente | Beschädigung | Kommentare |
|---|---|---|
| 9 Einstiegsblech / MitteLinks | Lack / Chemische Schäden | |

9. Einstiegsblech / MitteLinks  
Lack / Chemische Schäden -

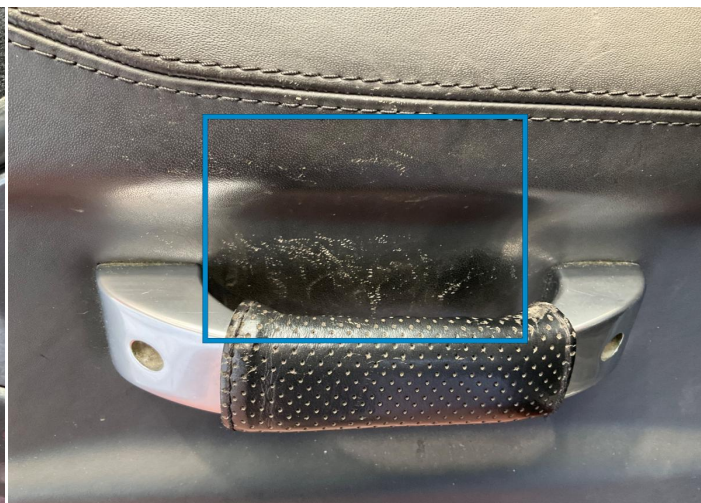
| Komponente | Beschädigung | Kommentare |
|---|---|---|
| 10 Panelfüllung / Vorne Links | Innen / Kratzer | |

10. Panelfüllung / Vorne Links  
Innen / Kratzer -

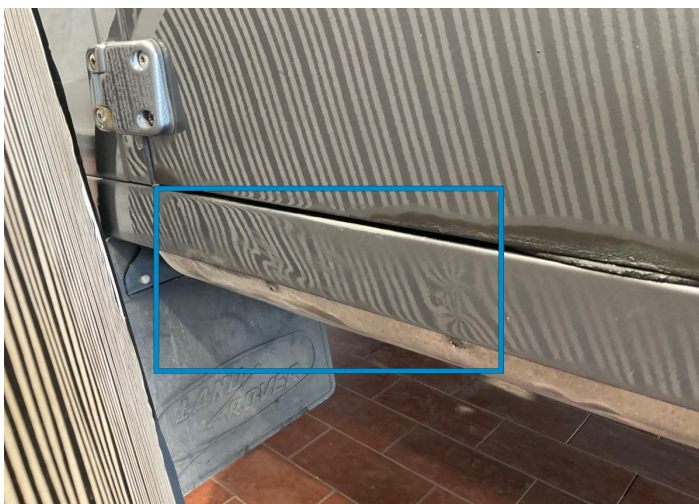
| Komponente | Beschädigung | Kommentare |
|---|---|---|
| 11 Einstiegsblech / MitteLinks | Karosserie / Delle / Dent | |

11. Einstiegsblech / MitteLinks  
Karosserie / Delle / Dent -

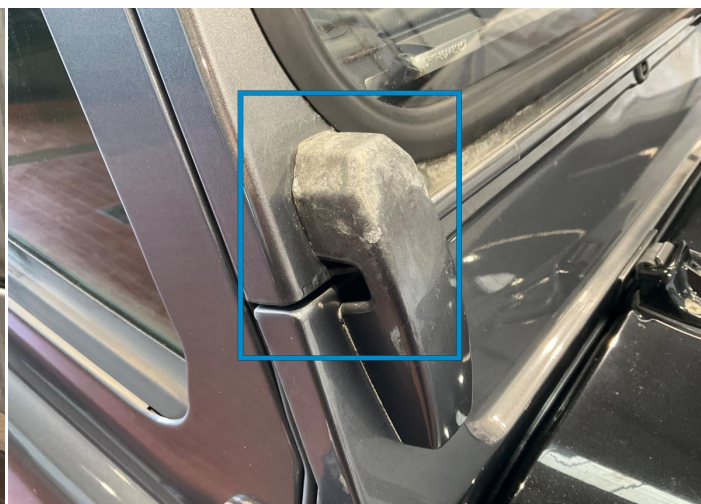
| 12 | Säule / Vorne Rechts | Lack / Chemische Schäden |

12. Säule / Vorne Rechts  
Lack / Chemische Schäden -

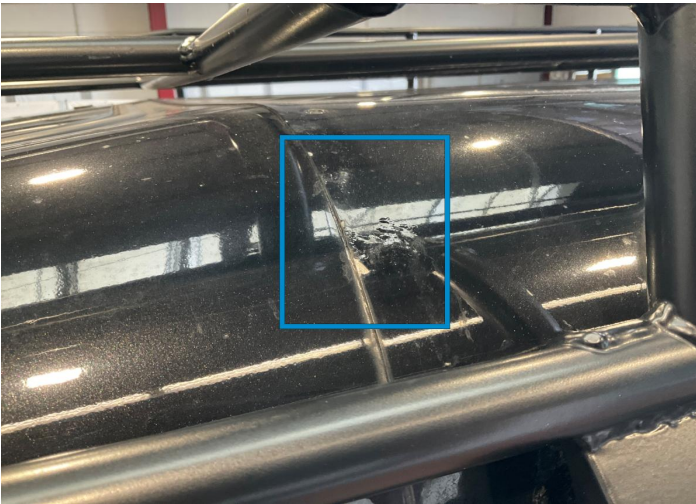
| 13 | Dach | Lack / Chemische Schäden |

13. Dach  
Lack / Chemische Schäden -

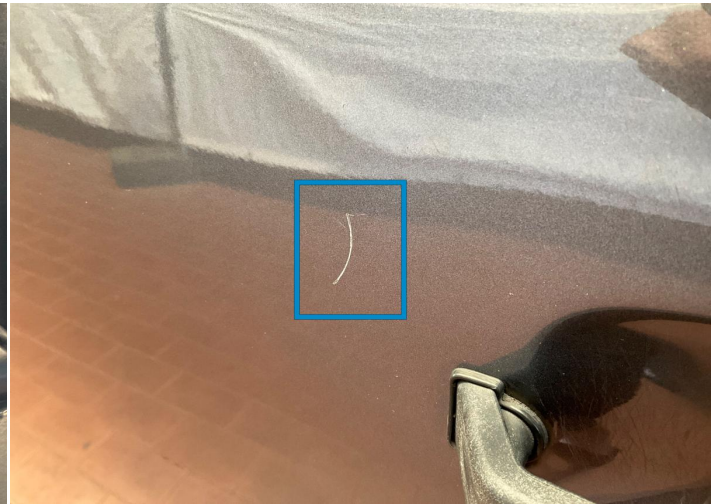
| 14 | Tür / Hinten Links | Lack / Kratzer / Raster |

14. Tür / Hinten Links  
Lack / Kratzer / Raster -

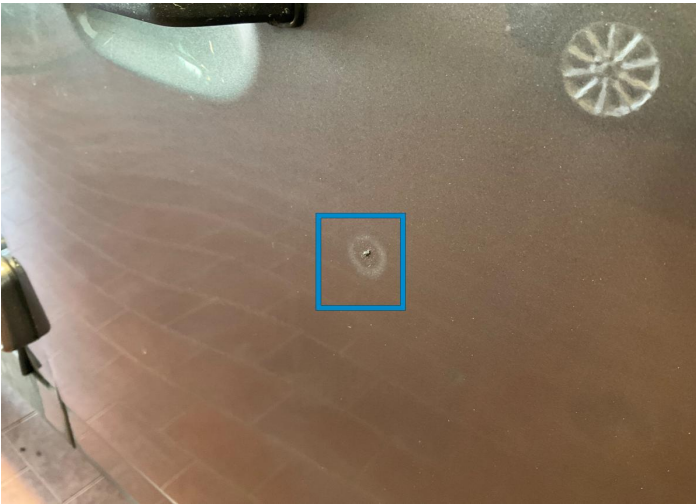
| 15 | Tür / Vorne Rechts | Lack / Chemische Schäden |

15. Tür / Vorne Rechts  
Lack / Chemische Schäden -
