## Renault Megane Life

EZ 11/2019 | Kombi | Benzin | Schaltgetriebe | 43.906km

Fahrzeug aufgenommen am: 24.07.2026

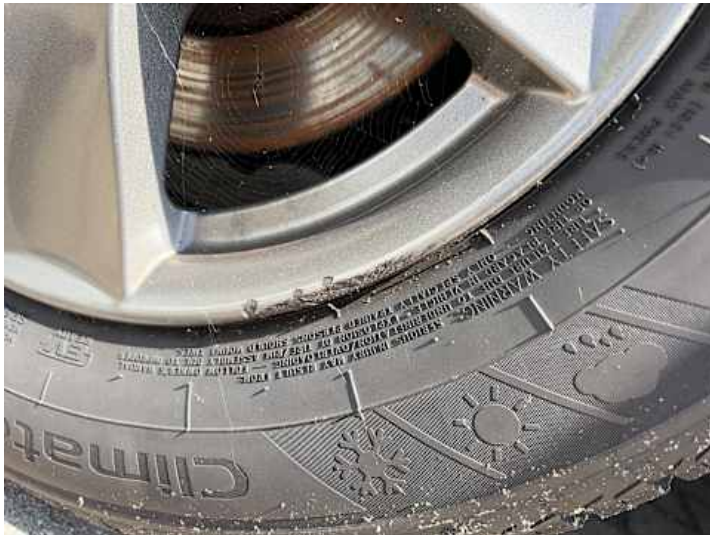
Rad (Kratzer, Kerben)

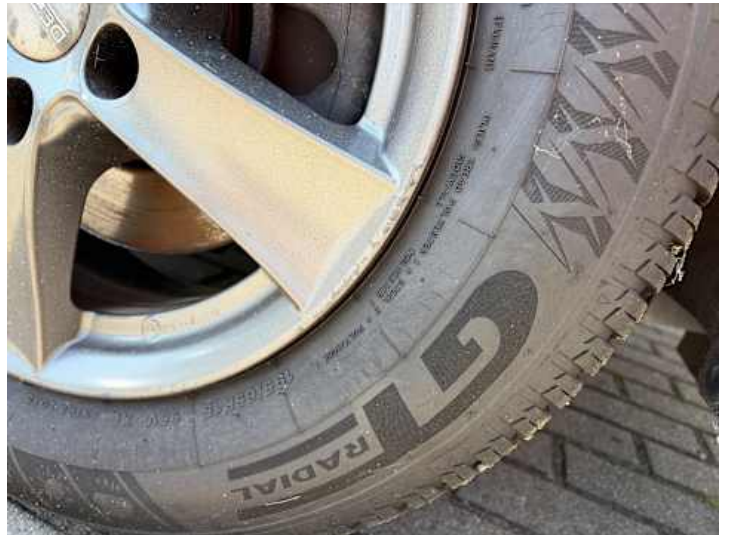
Rad (Kratzer)

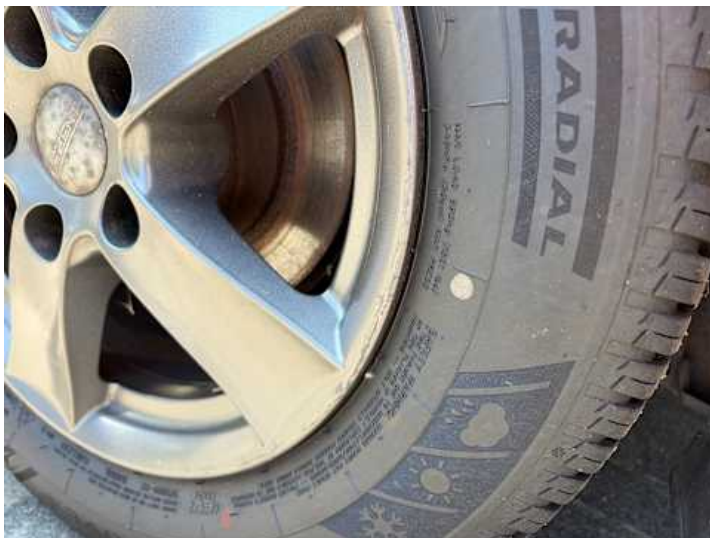
Rad (Kratzer)

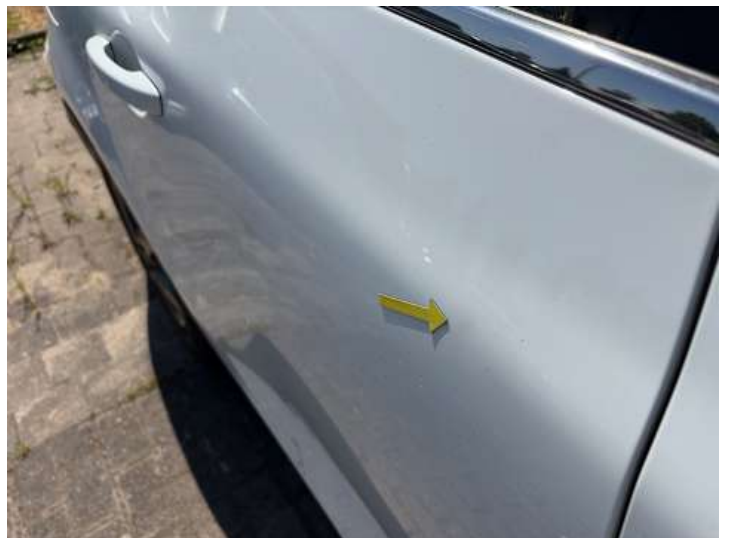
| Fahrzeugteil | Lackschichtdicke (in µm) | Fahrzeugteil | Lackschichtdicke (in µm) |
|---|---|---|---|
| Türe hinten links | 140 | Türe hinten rechts | 150 |

Türe hinten rechts (Delle)

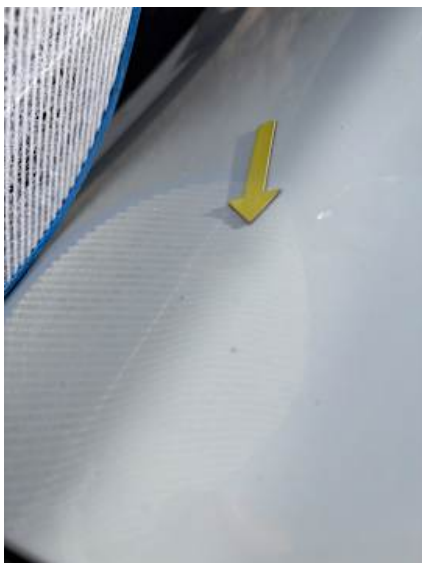
Türe hinten rechts (Delle)

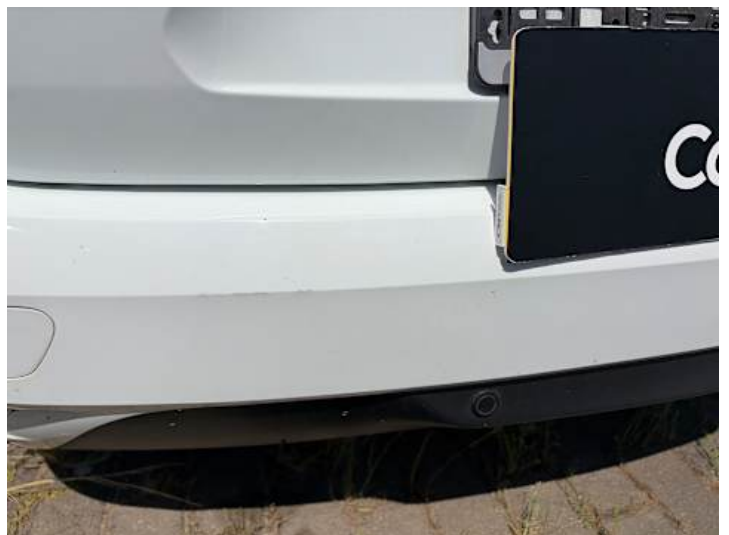
Stoßstange hinten (Lackschaden)

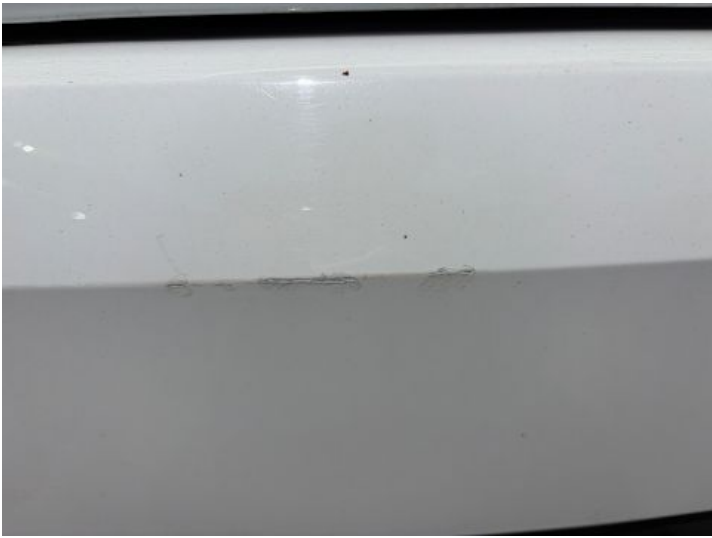
Stoßstange hinten (Lackschaden)

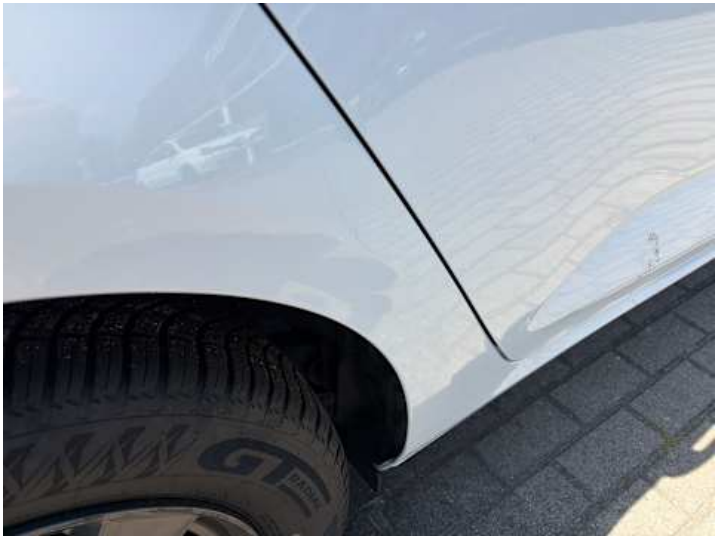
| Fahrzeugteil | Lackschichtdicke (in µm) | Fahrzeugteil | Lackschichtdicke (in µm) |
|---|---|---|---|
| Seitenteil hinten links | 155 | Seitenteil hinten rechts | 145 |

Seitenteil hinten rechts (Kratzer)

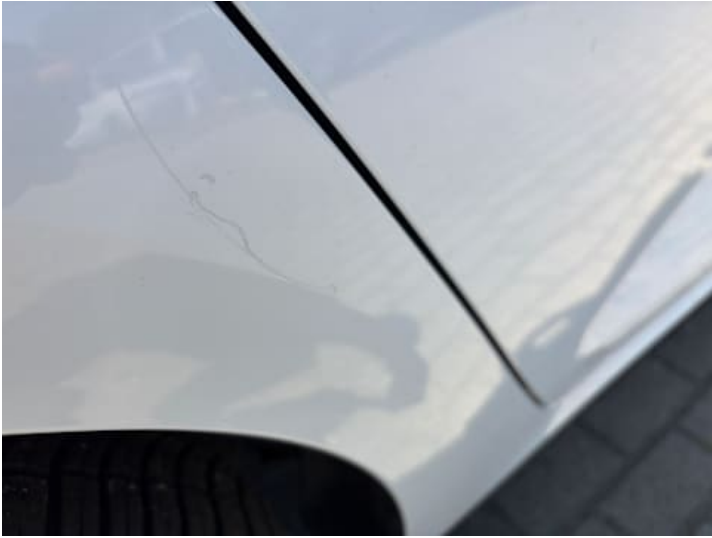
Seitenteil hinten rechts (Kratzer)
