## Mercedes-Benz 311/315 CDI L2

EZ 02/2024 | Kastenwagen | Diesel | Schaltgetriebe | 91.580km  
Besteuerung: Regelbesteuert (Deutschland)  
Fahrzeugstandort: 93\*\*\*  
Fahrzeug aufgenommen am: 31.07.2026

# Hinweise zum Zustandsbericht

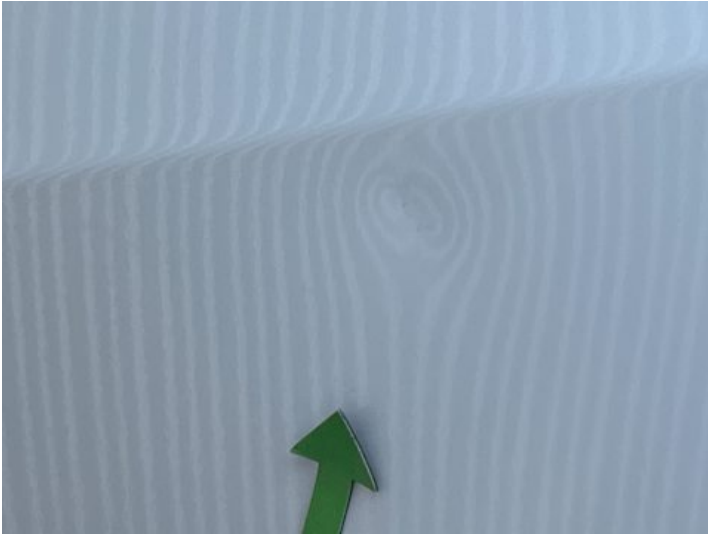
Fahrertür (Delle)

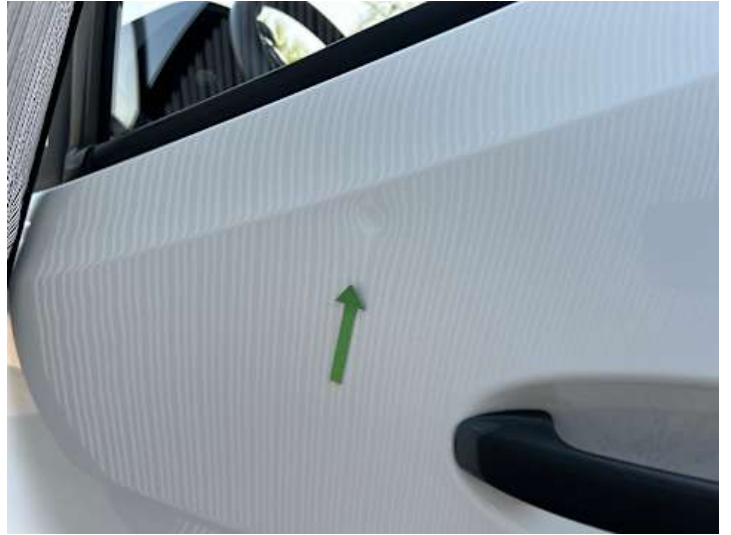
Fahrertür (Delle)

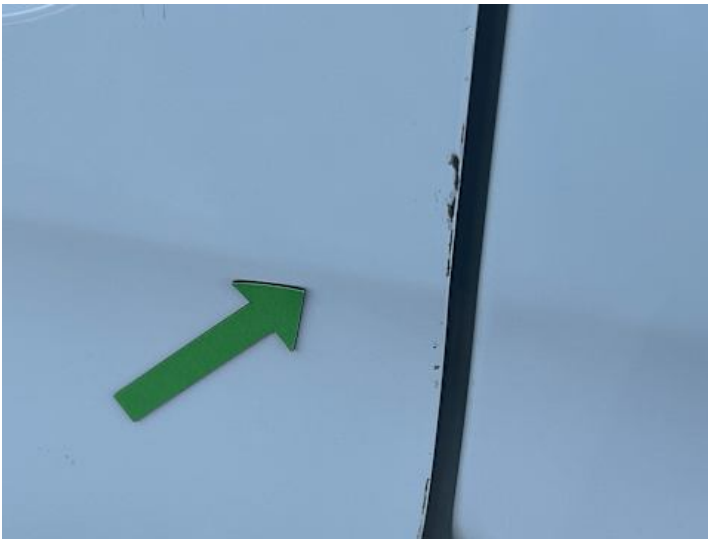
Fahrertür (Lackschaden)

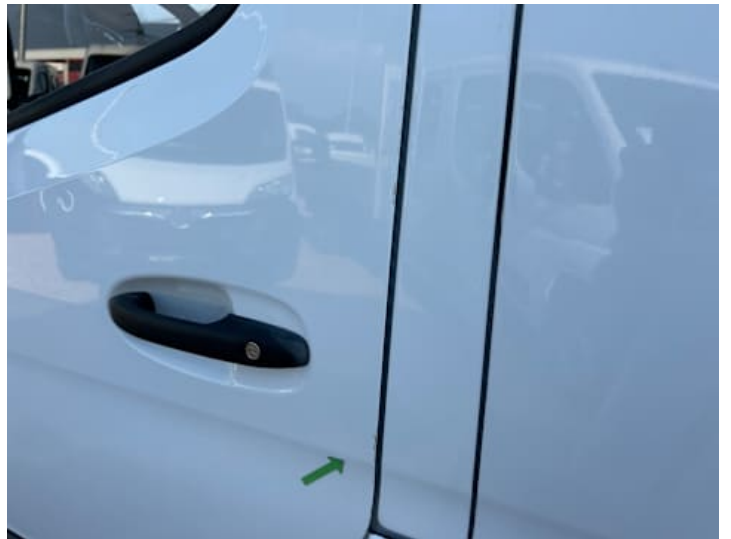
Fahrertür (Lackschaden)

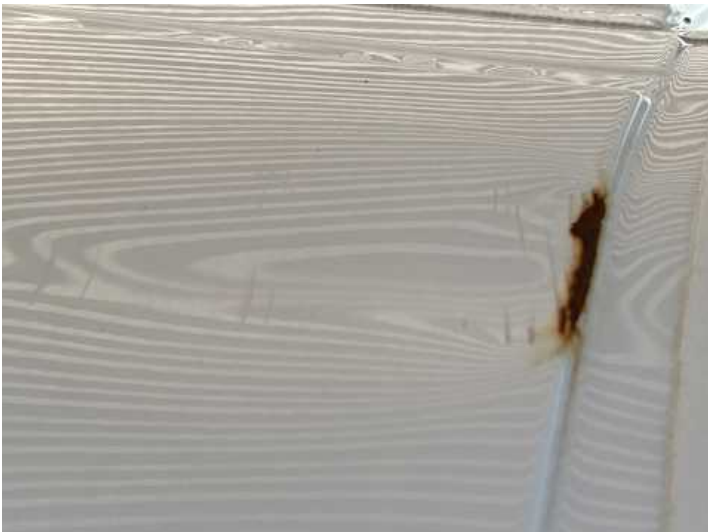
Dach (Verformung, Kratzer, Rost)

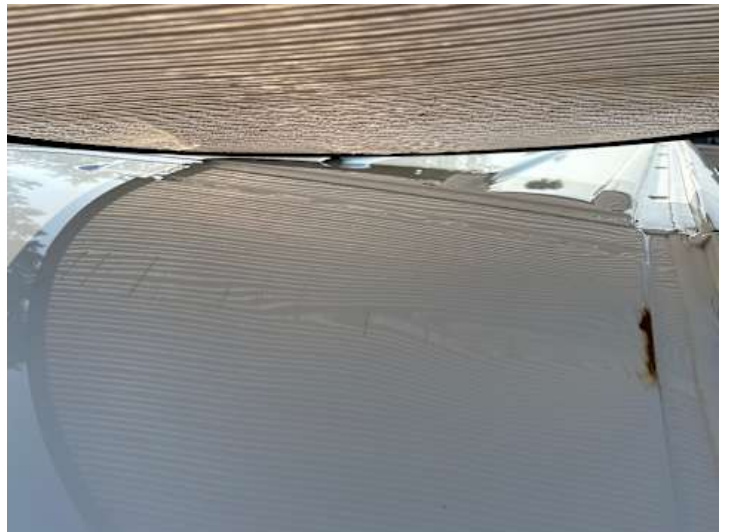
Dach (Verformung, Kratzer, Rost)

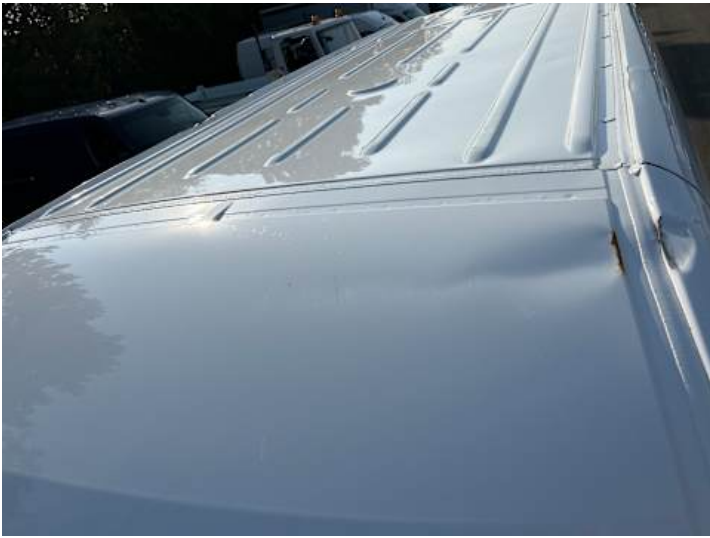
Dach (Verformung, Kratzer, Rost)

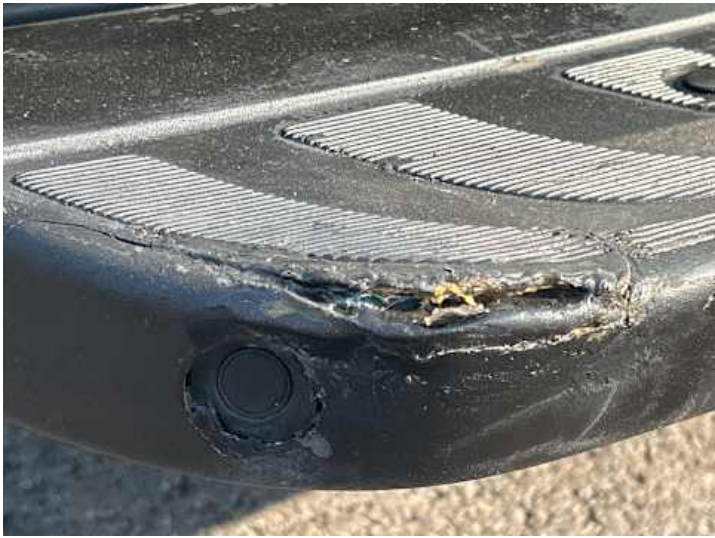
Stoßstange hinten (Kratzer, Riss/Bruch)

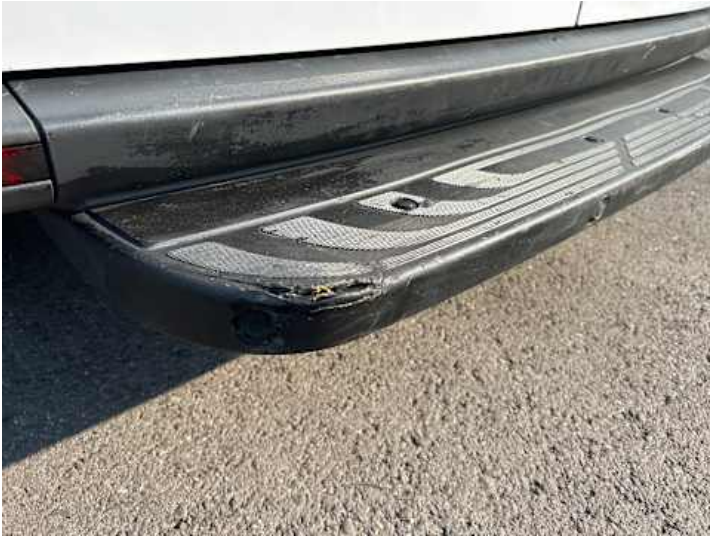
Stoßstange hinten (Kratzer, Riss/Bruch)

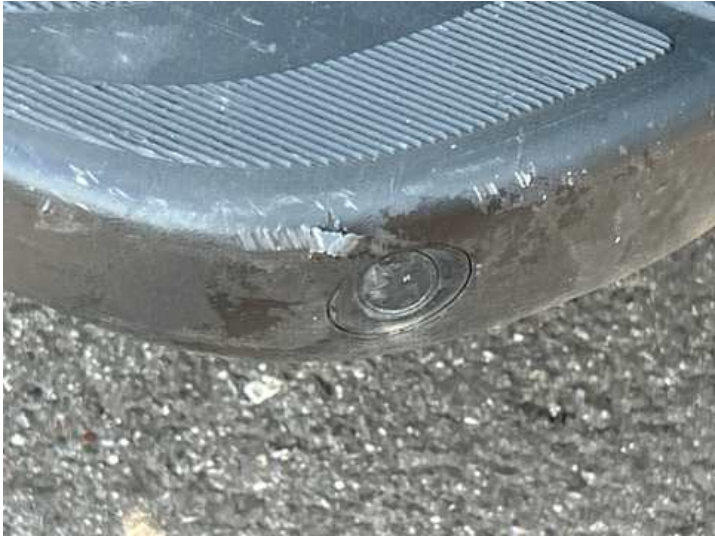
Stoßstange hinten (Kratzer)

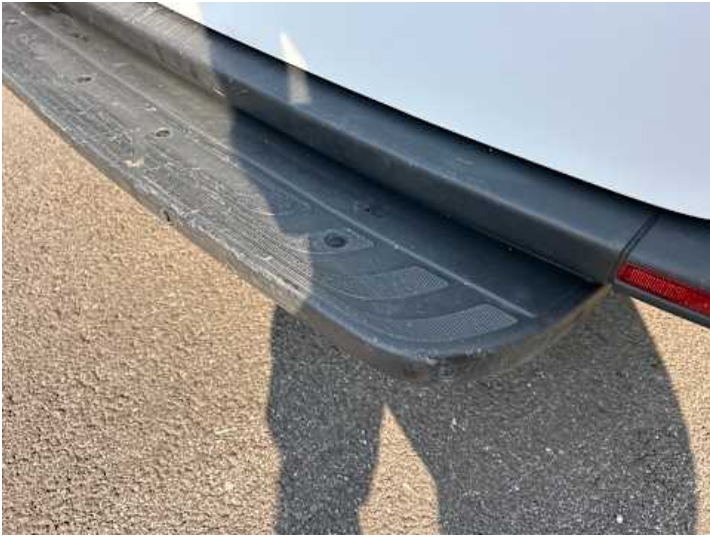
Stoßstange hinten (Kratzer)

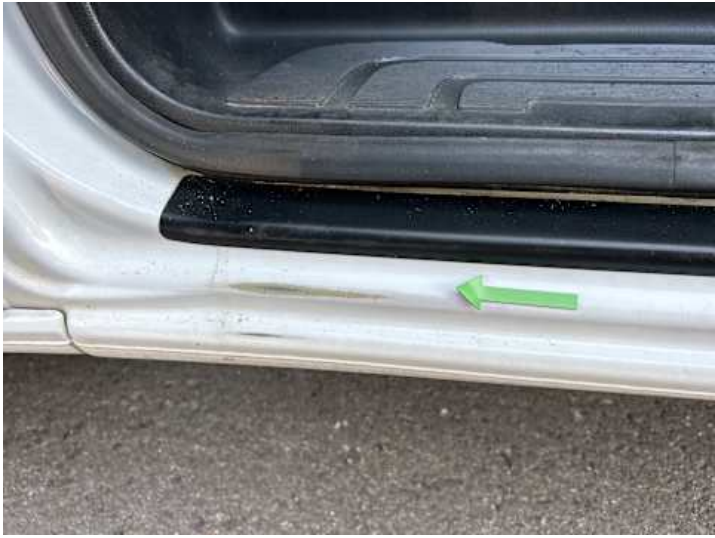
Schweller links (Kratzer)

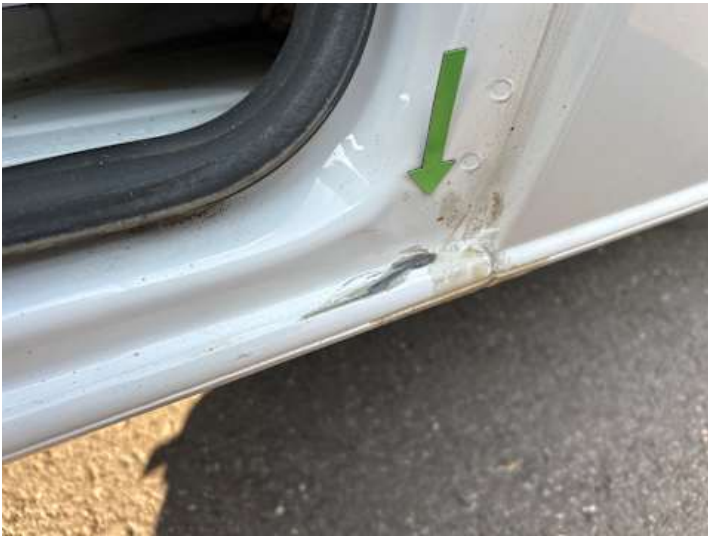
Schweller rechts (Lackschaden)

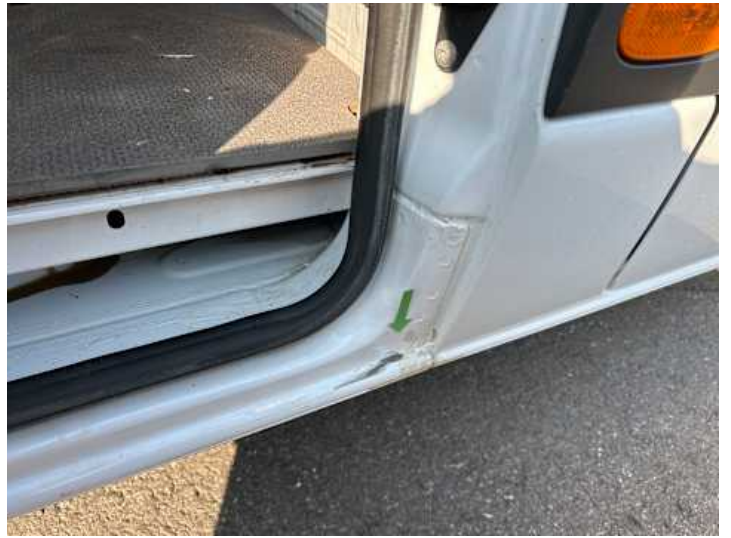
Schweller rechts (Lackschaden)

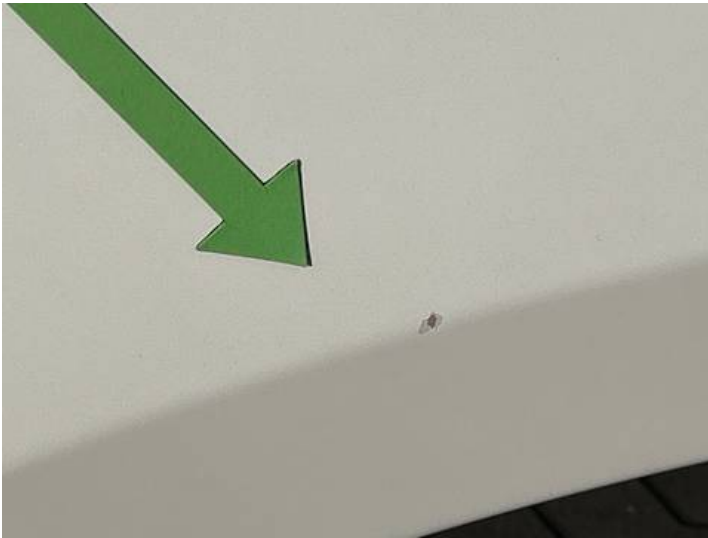
Kotflügel vorne rechts (Lackschaden)

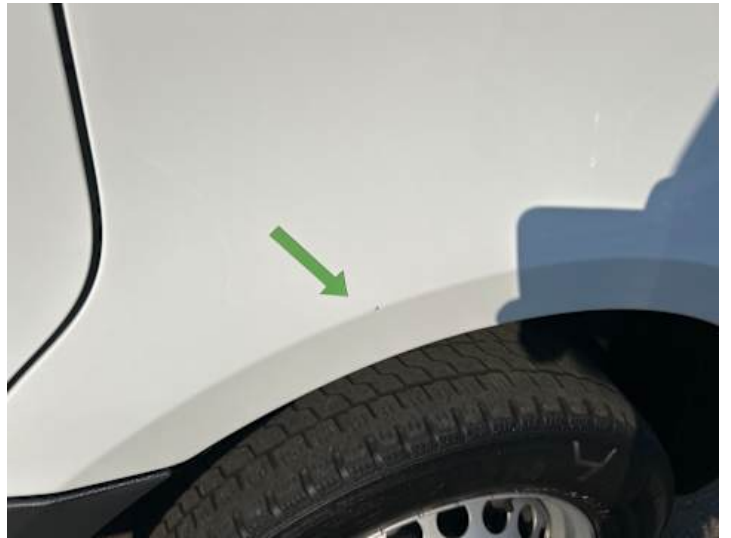
Kotflügel vorne rechts (Lackschaden)

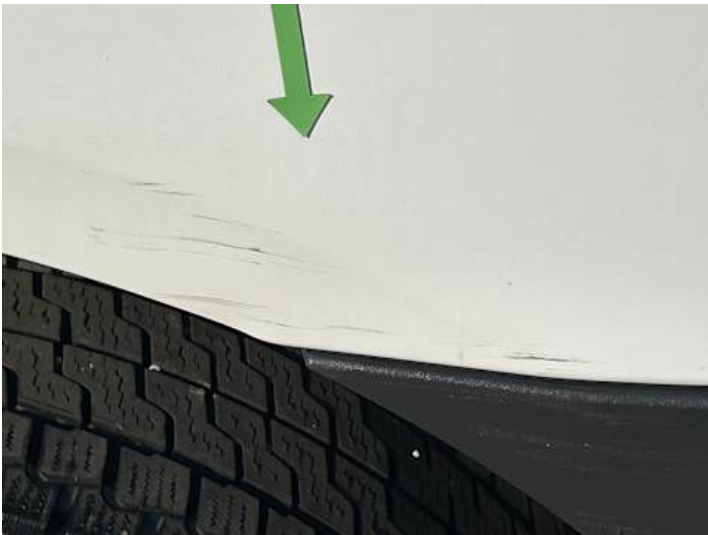
Seitenteil hinten rechts (Kratzer)

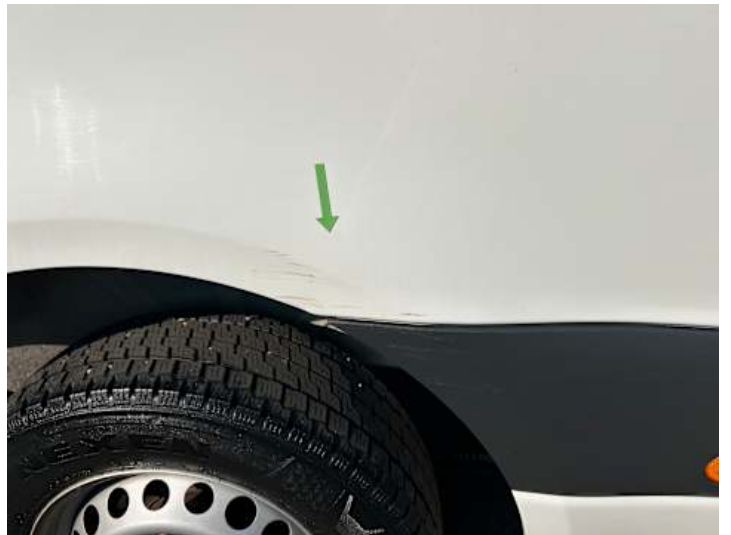
Seitenteil hinten rechts (Kratzer)

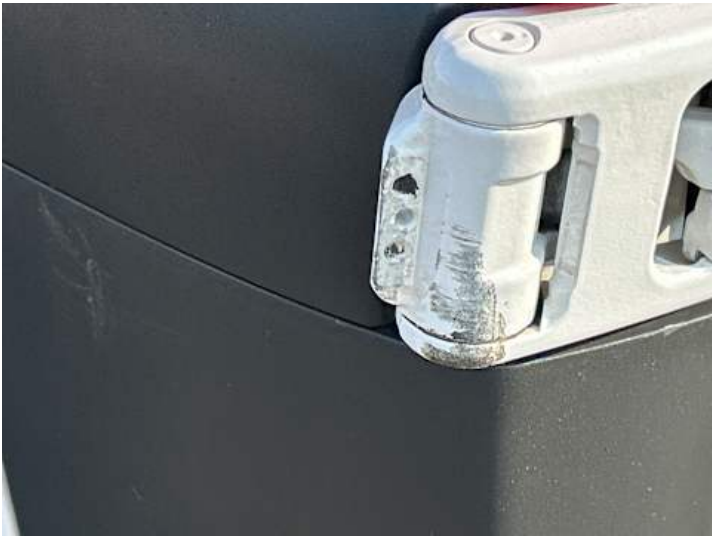
Heckklappe (Kratzer)

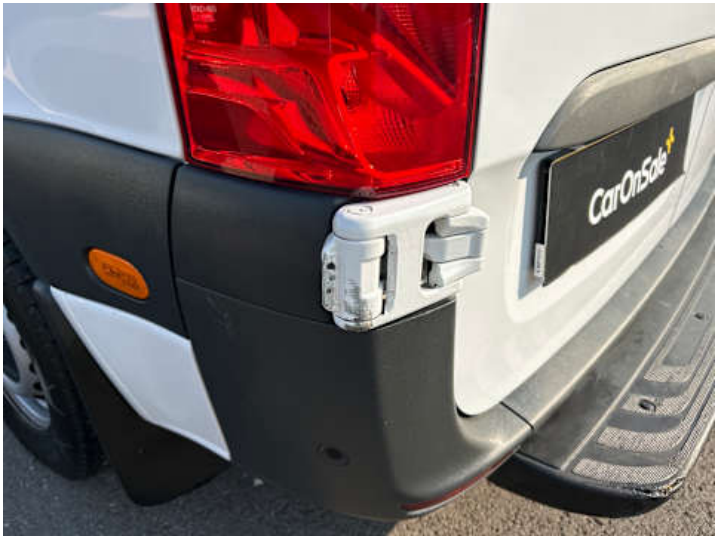
Heckklappe (Kratzer)

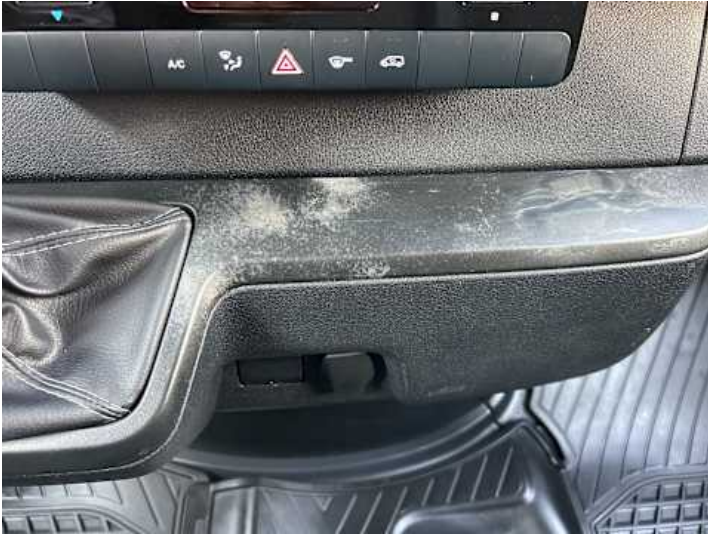
Innenraum (Anderer Schaden): Ausgeblichen
