Mercedes-Benz E 300 BlueTec Hybrid

EZ 11/2014 | Kombi | Diesel-Hybrid · HEV (Voll-Hybrid) | Automatikgetriebe | 271.094km  
Besteuerung: Differenzbesteuert (§25a UStG)  
Fahrzeugstandort: 63\*\*\*  
Fahrzeug aufgenommen am: 14.08.2026

# Hinweise zum Zustandsbericht

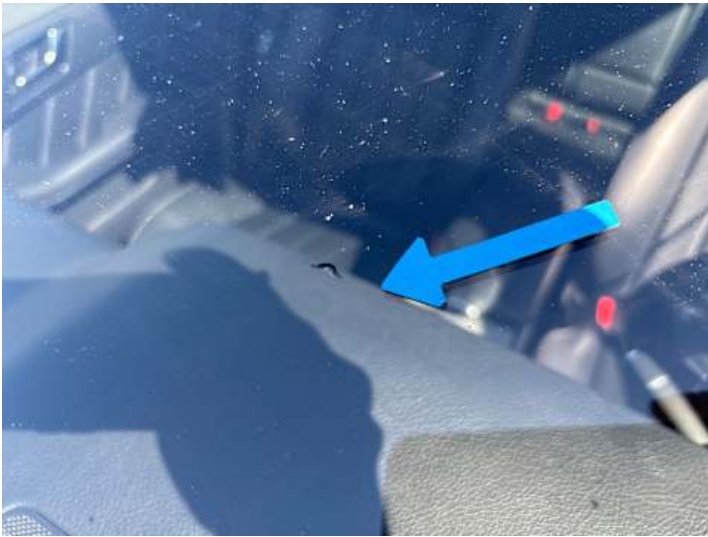
Windschutzscheibe (Steinschlag)

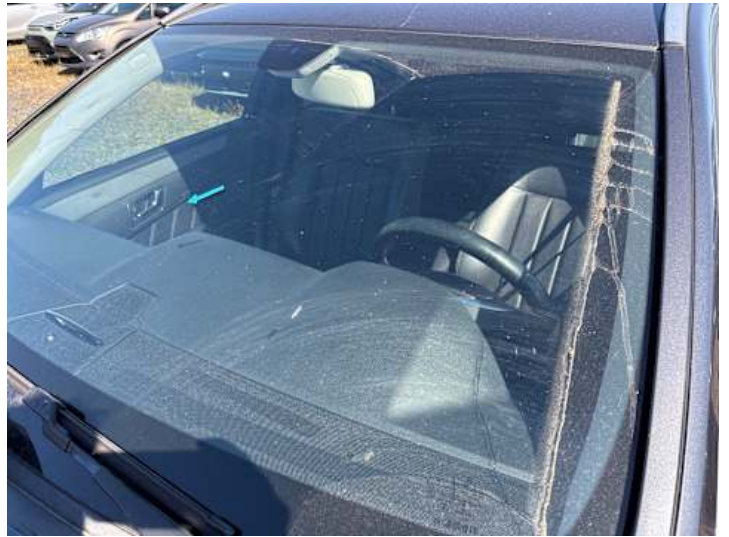
Windschutzscheibe (Steinschlag)

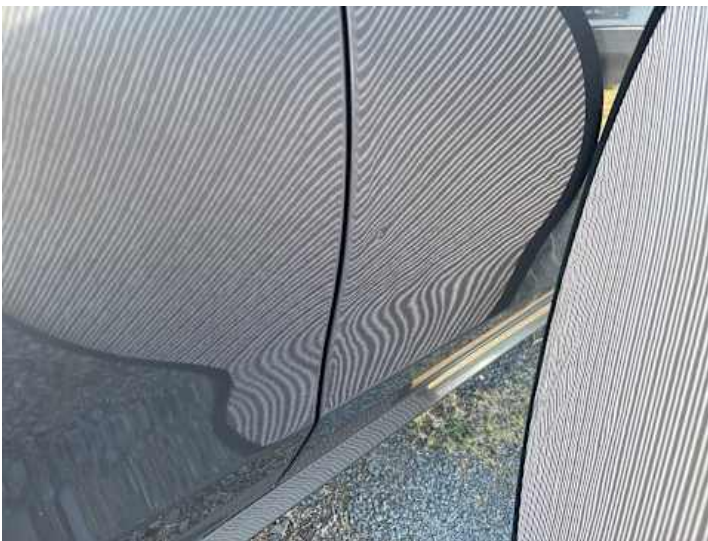
Beifahrertür (Delle)

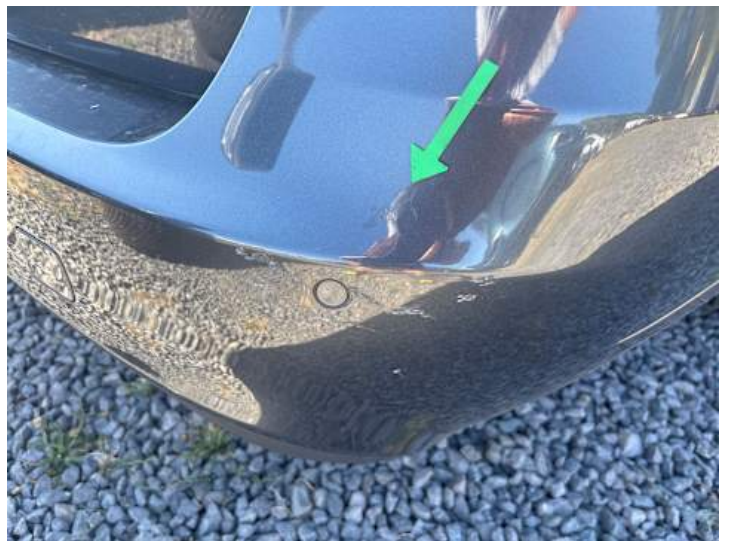
Stoßstange hinten (Kratzer, Lackschaden)

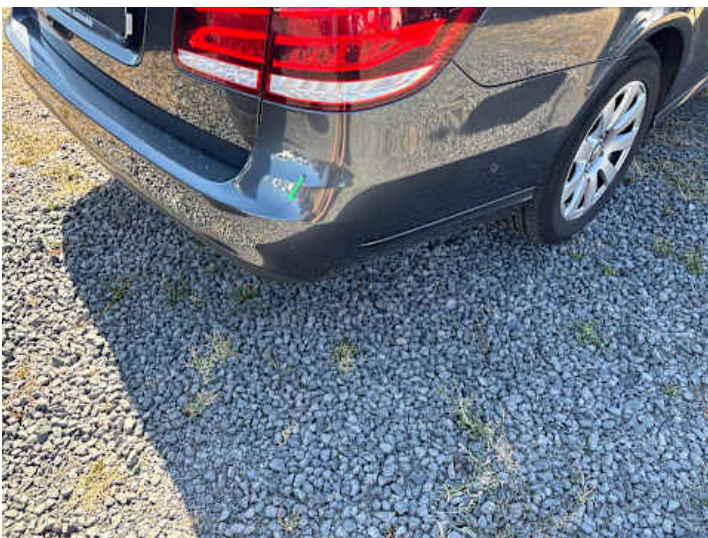
Stoßstange hinten (Kratzer, Lackschaden)

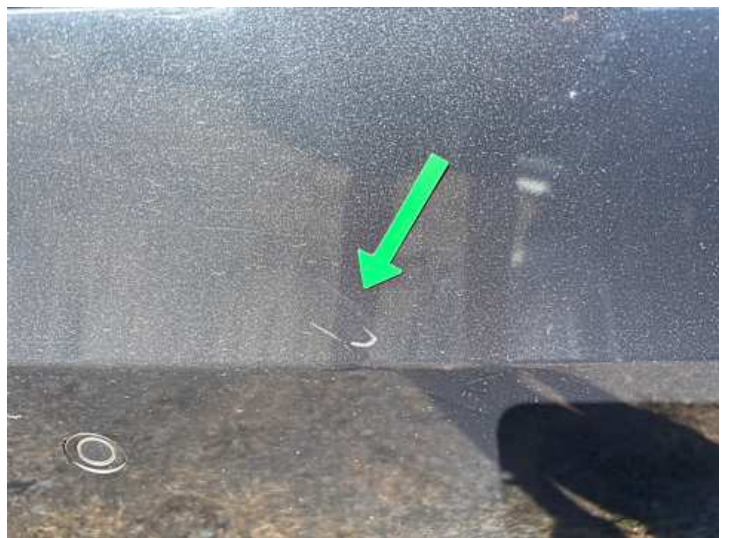
Stoßstange hinten (Kratzer, Lackschaden)

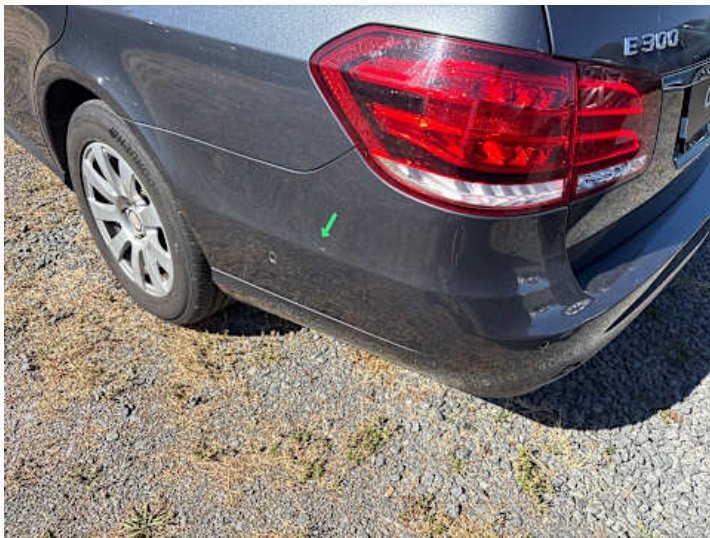
Stoßstange hinten (Kratzer, Lackschaden)

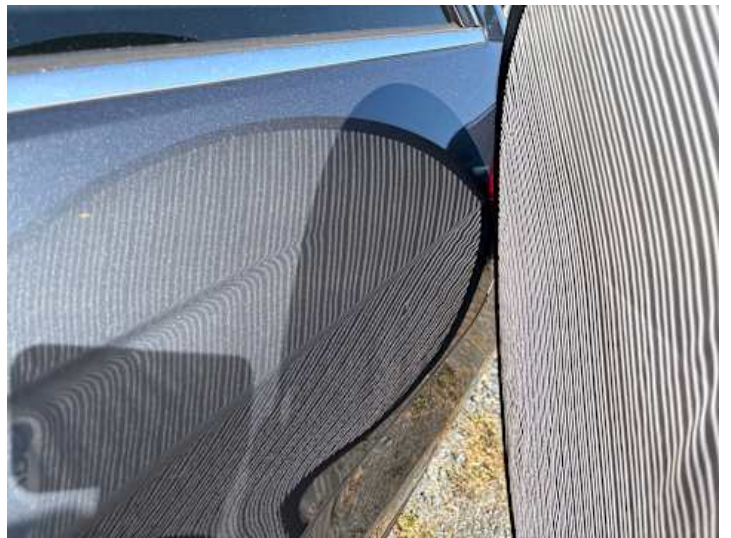
Seitenteil hinten links (Delle)

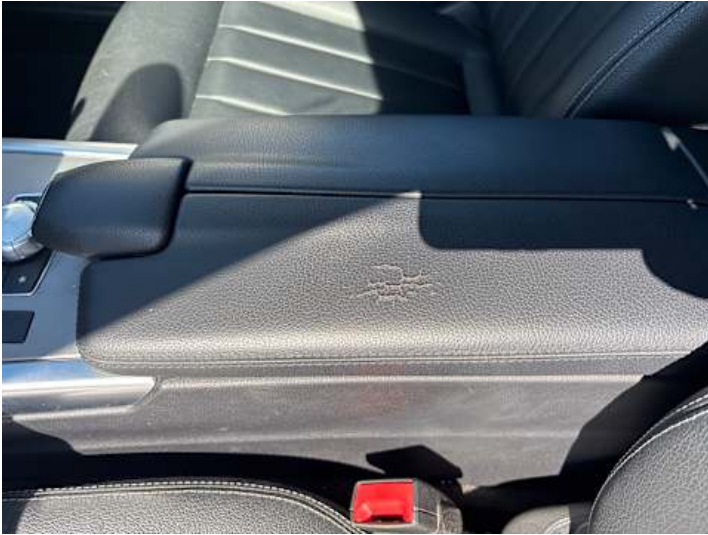
Innenraum (Verschleiß)

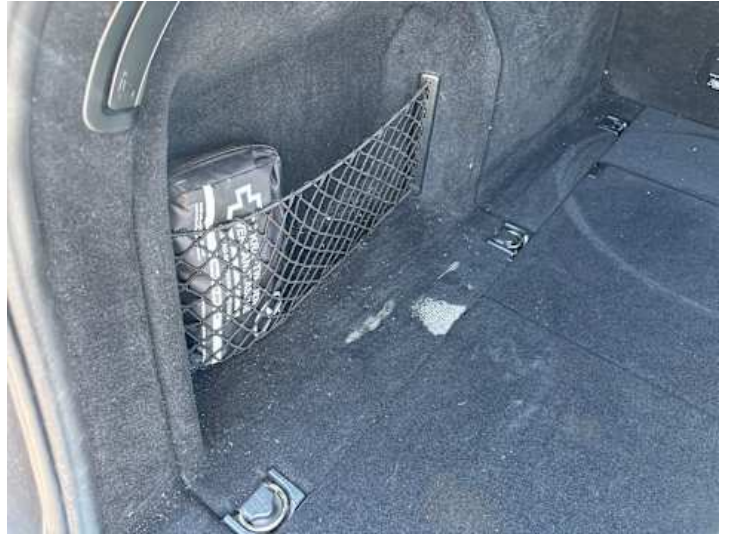
Innenraum (Verschleiß)
