## Volkswagen Touran Comfortline

EZ 03/2013 | Van | Diesel | Schaltgetriebe | 247.468km  
Besteuerung: Differenzbesteuert (§25a UStG)  
Fahrzeugstandort: 48\*\*\*  
Fahrzeug aufgenommen am: 29.06.2026

# Hinweise zum Zustandsbericht

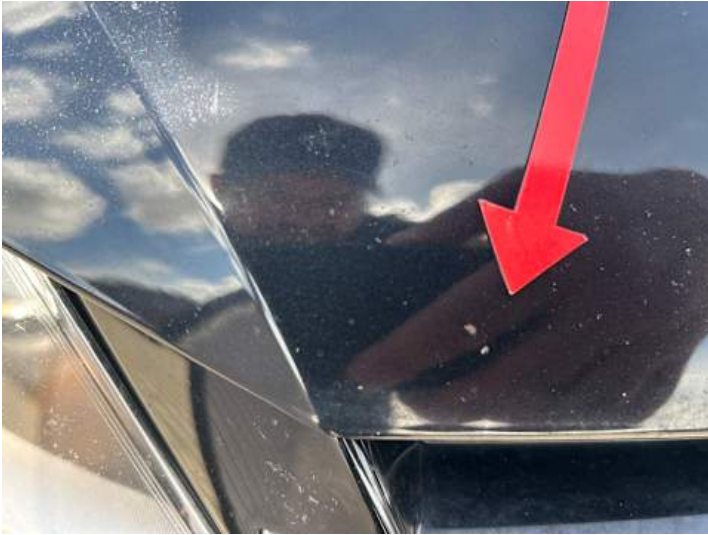
Motorhaube (Lackschaden, Steinschlag)

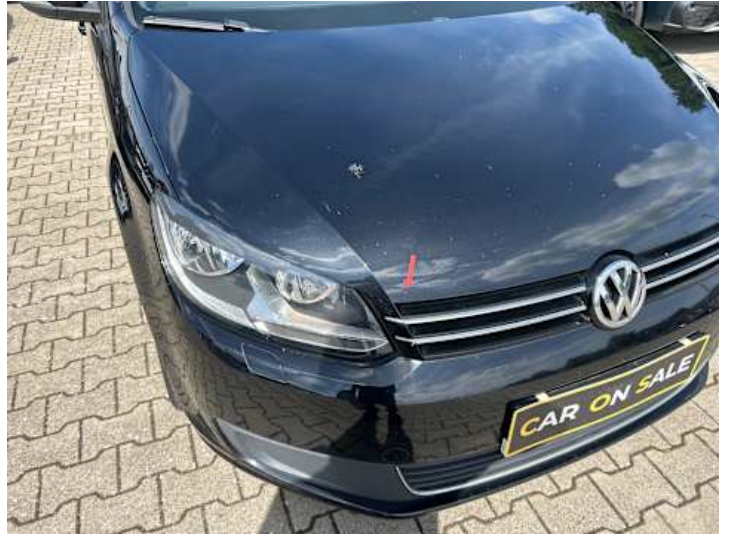
Motorhaube (Lackschaden, Steinschlag)

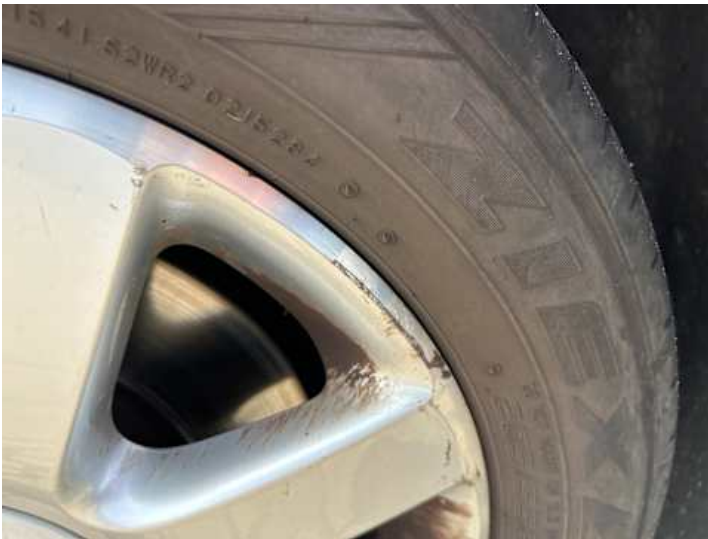
Rad (Kratzer)

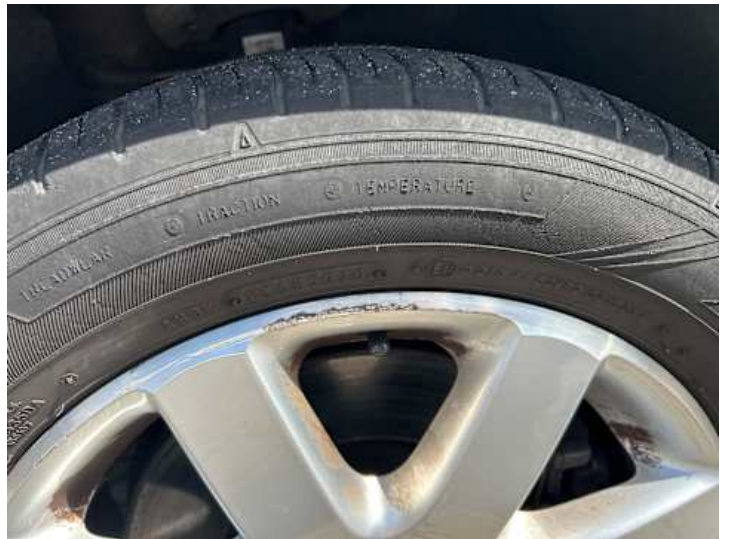
Rad (Kratzer)

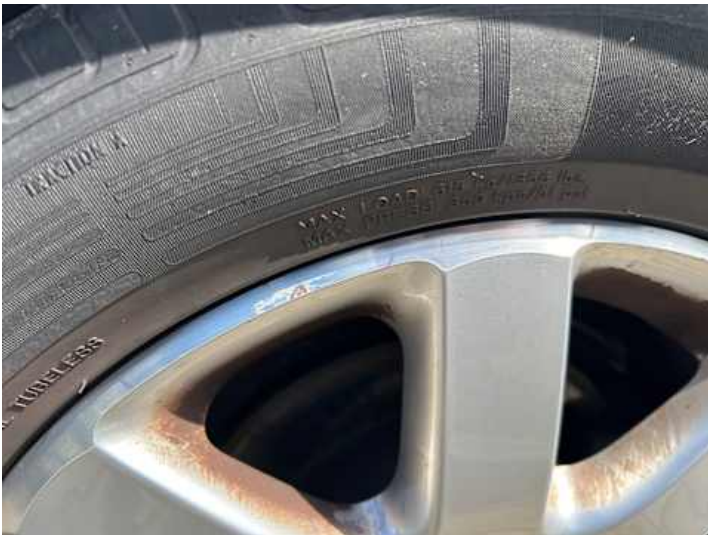
Rad (Kratzer)

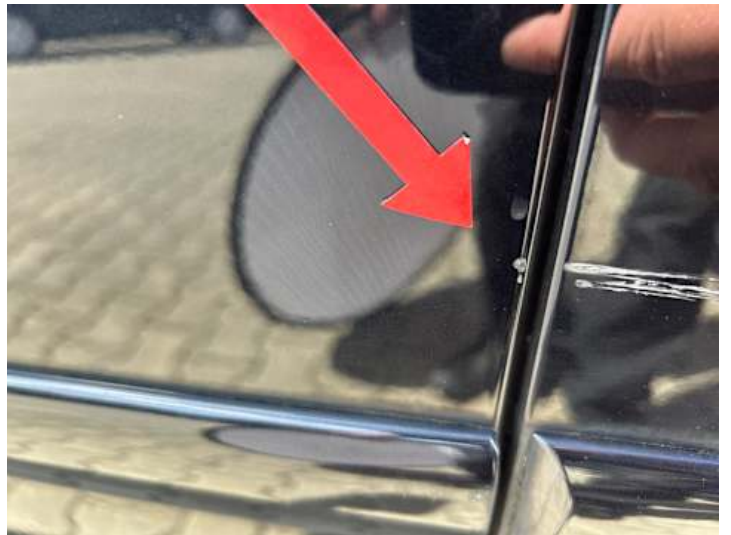
Fahrertür (Lackschaden)

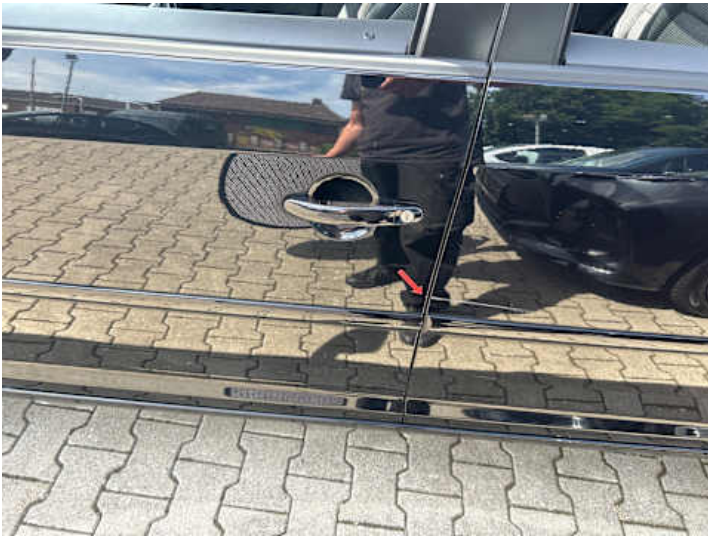
Fahrertür (Lackschaden)

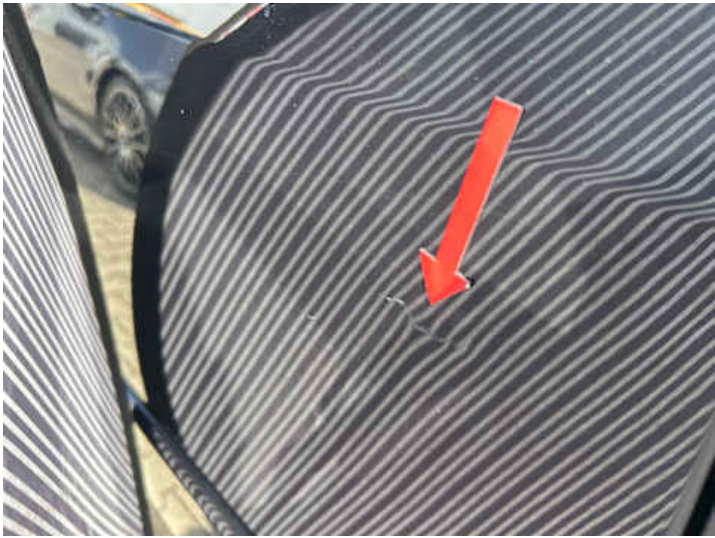
Beifahrertür (Lackschaden, Verformung)

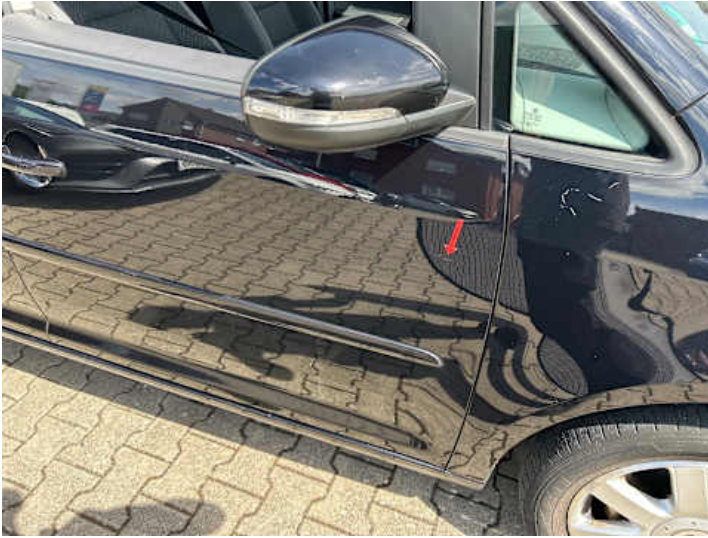
Beifahrertür (Lackschaden, Verformung)

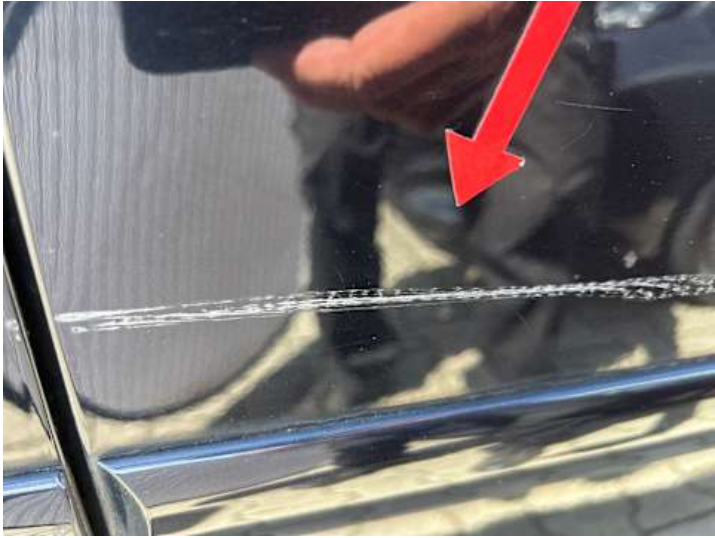
Türe hinten links (Lackschaden)

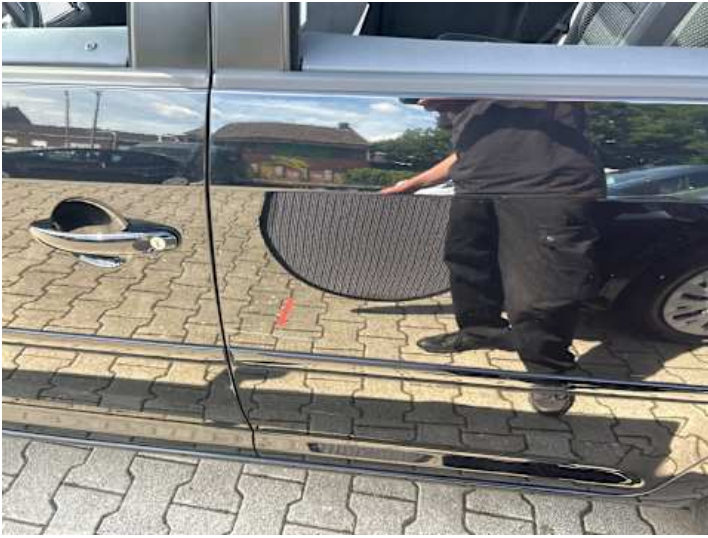
Türe hinten links (Lackschaden)

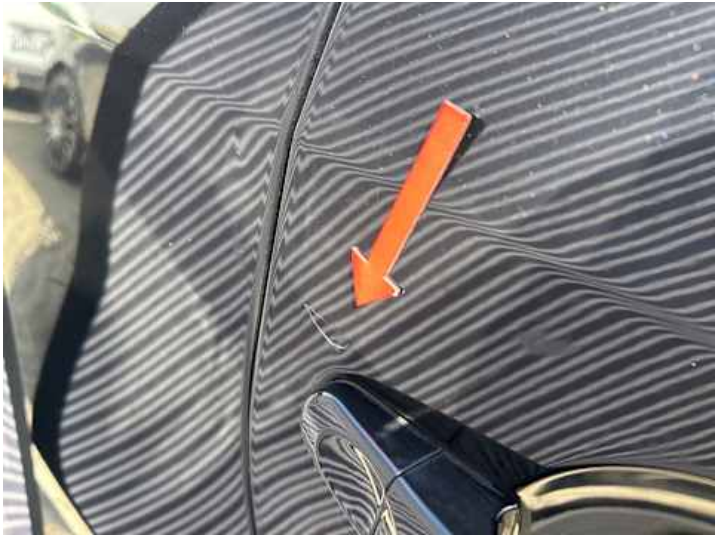
Türe hinten rechts (Lackschaden, Verformung)

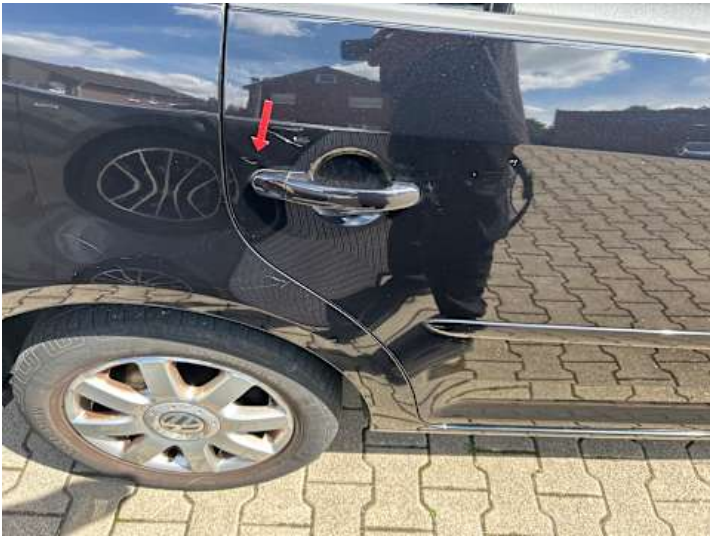
Türe hinten rechts (Lackschaden, Verformung)

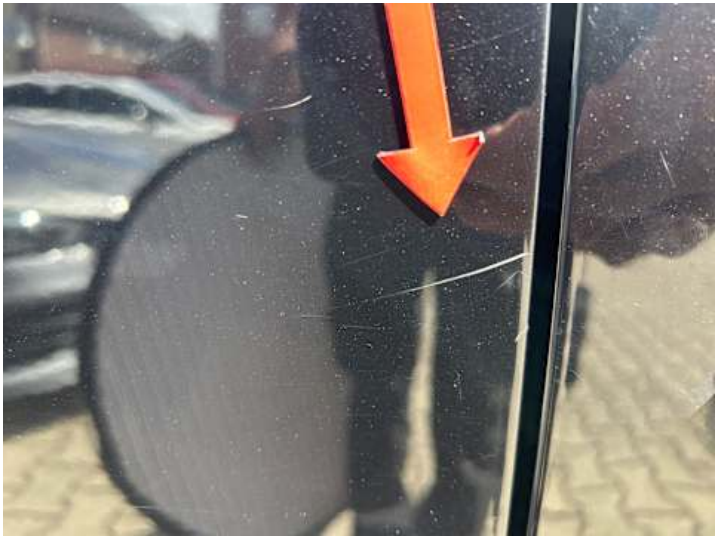
Türe hinten rechts (Lackschaden, Kratzer)

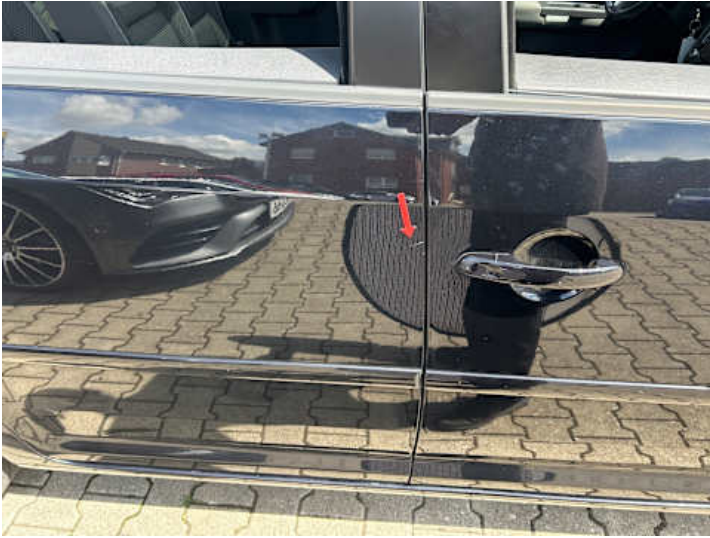
Türe hinten rechts (Lackschaden, Kratzer)

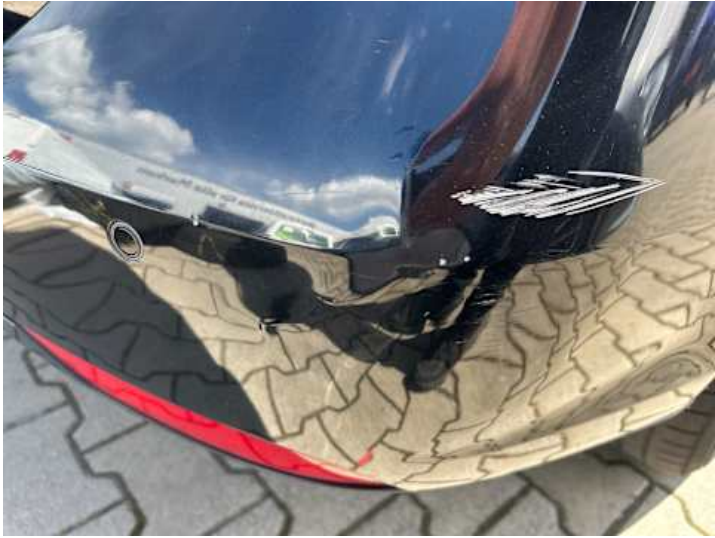
Stoßstange hinten (Lackschaden, Verformung)

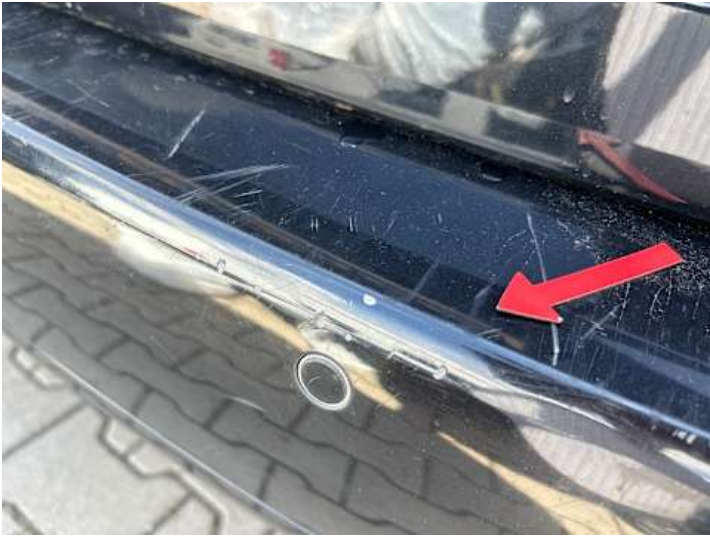
Stoßstange hinten (Lackschaden)

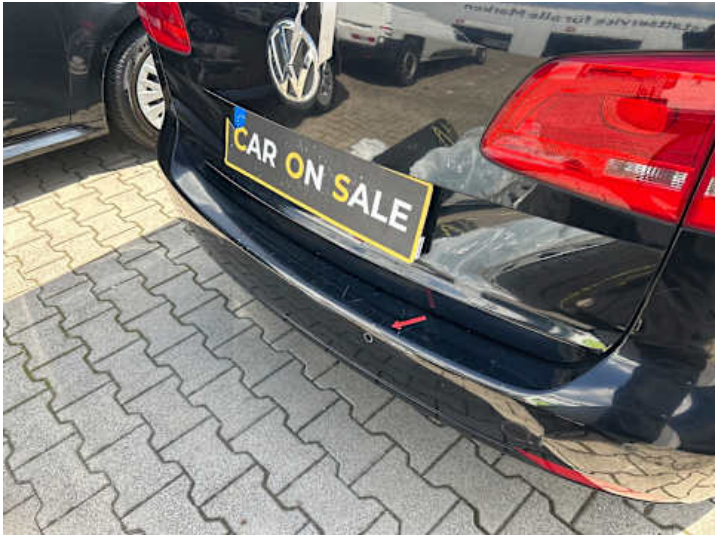
Stoßstange hinten (Lackschaden)

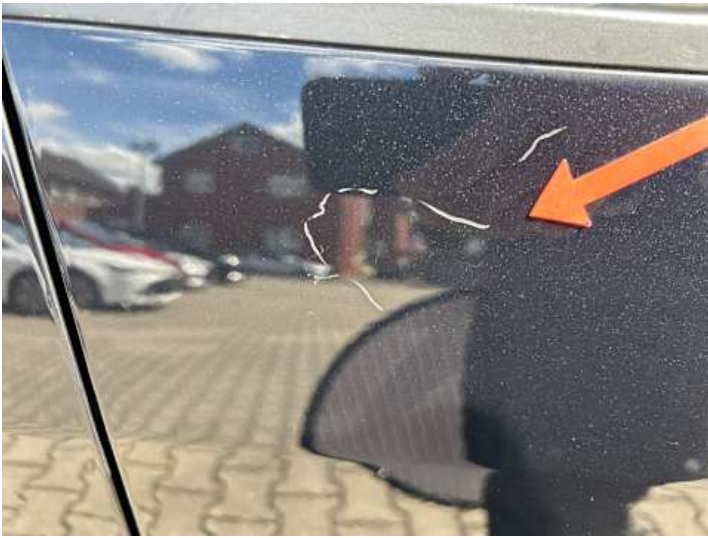
Kotflügel vorne rechts (Lackschaden)

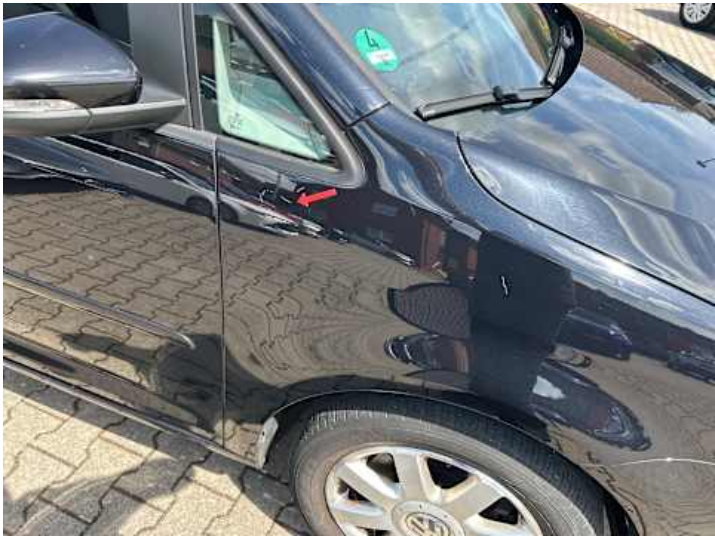
Kotflügel vorne rechts (Lackschaden)

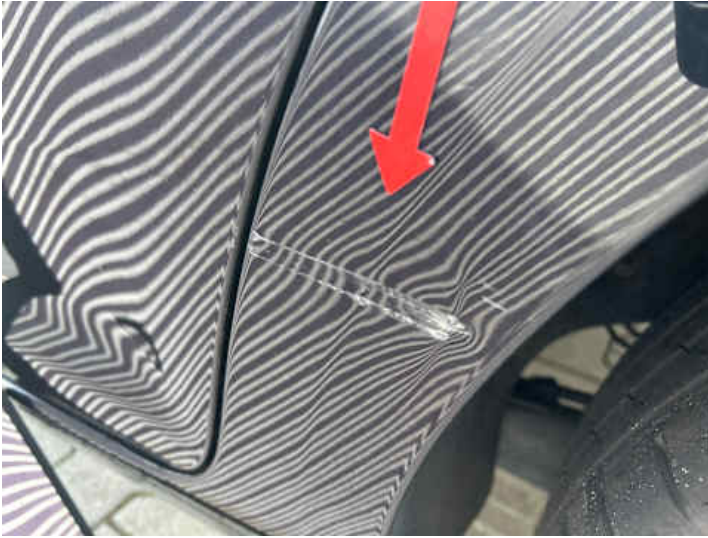
Seitenteil hinten links (Lackschaden, Verformung)

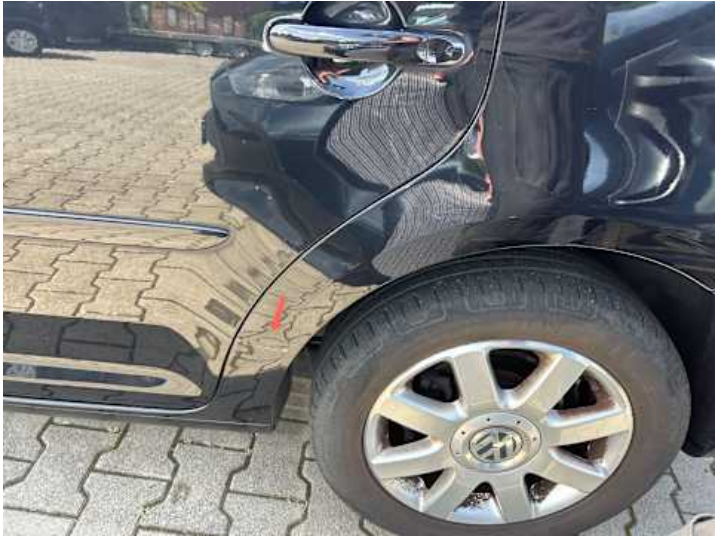
Seitenteil hinten links (Lackschaden, Verformung)

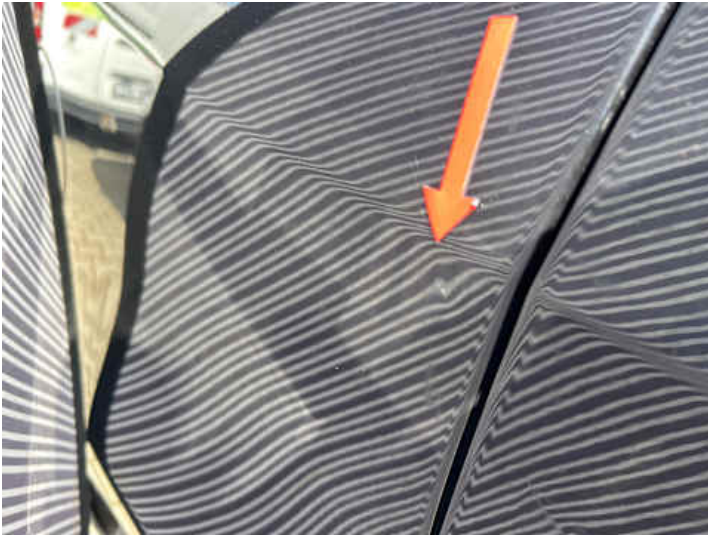
Seitenteil hinten rechts (Delle)

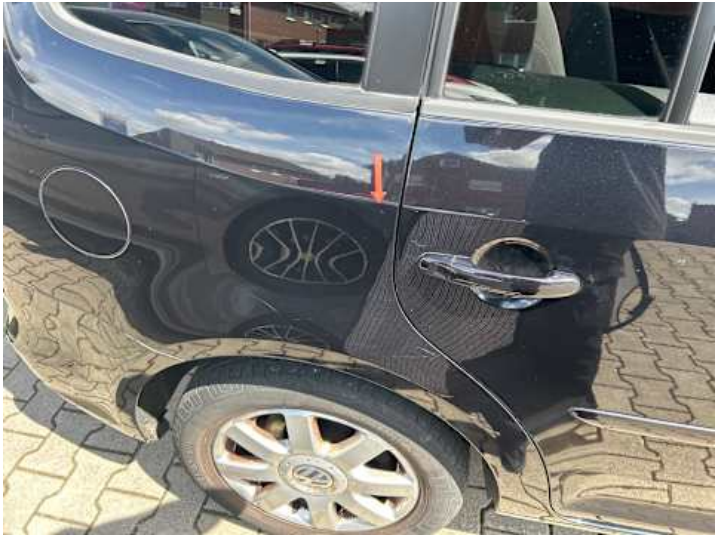
Seitenteil hinten rechts (Delle)

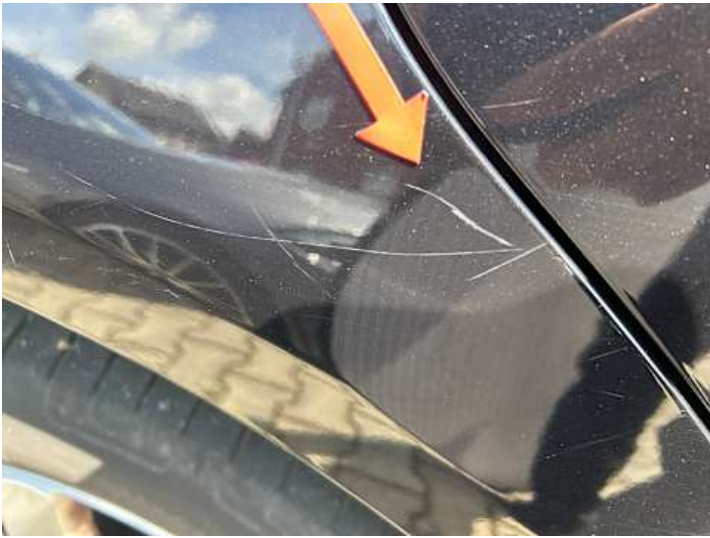
Seitenteil hinten rechts (Lackschaden, Kratzer)

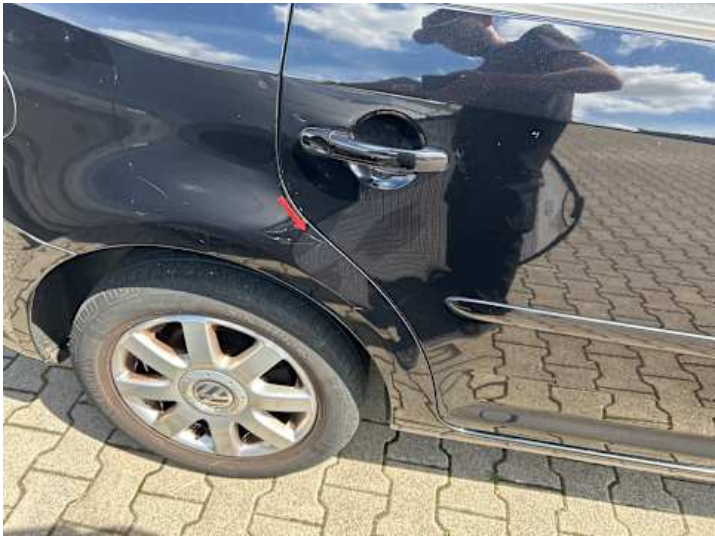
Seitenteil hinten rechts (Lackschaden, Kratzer)
