## Audi A5 Sportback

EZ 08/2015 | Limousine | Diesel | Automatikgetriebe | 221.166km  
Besteuerung: Differenzbesteuert (§24 UStG)  
Fahrzeugstandort: 39\*\*\*  
Fahrzeug aufgenommen am: 29.07.2026

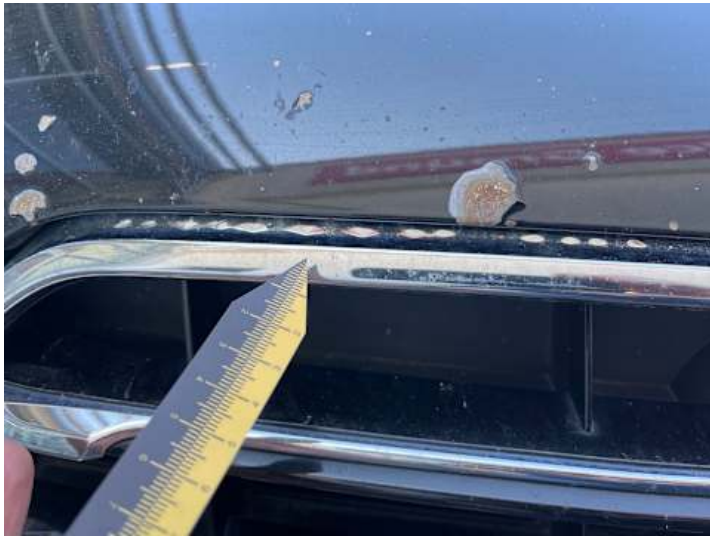
Stoßstange vorne (Lackschaden)

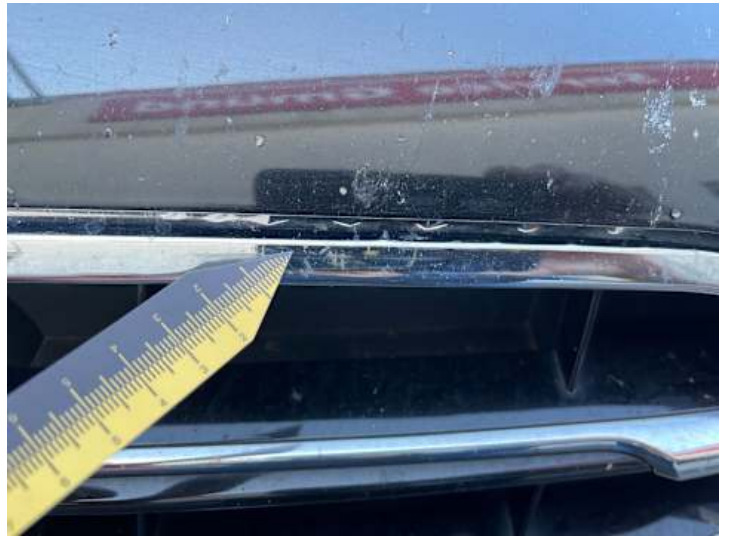
Stoßstange vorne (Lackschaden)

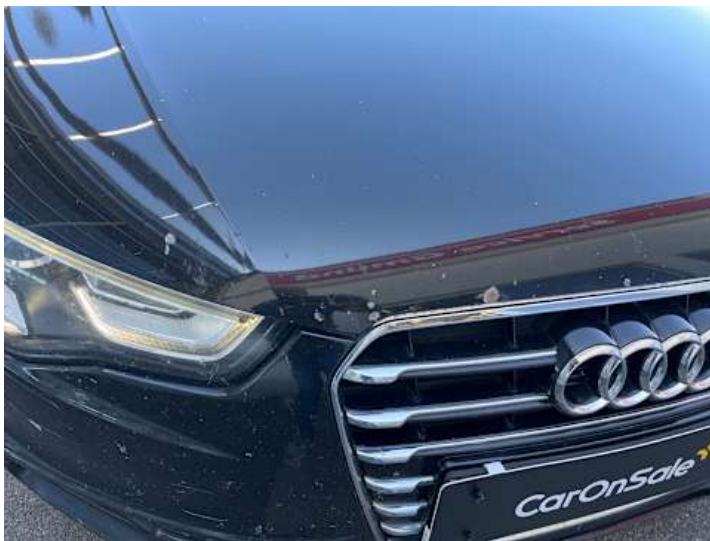
Motorhaube (Rost, Steinschlag)

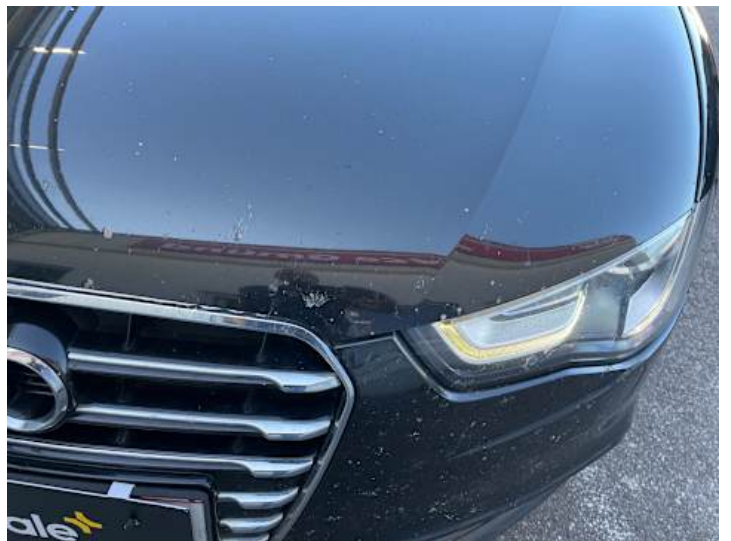
Motorhaube (Rost, Steinschlag)

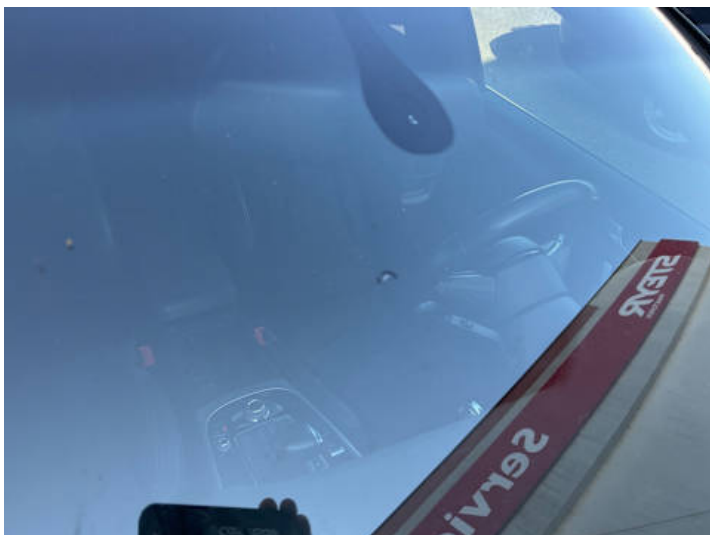
Windschutzscheibe (Steinschlag)

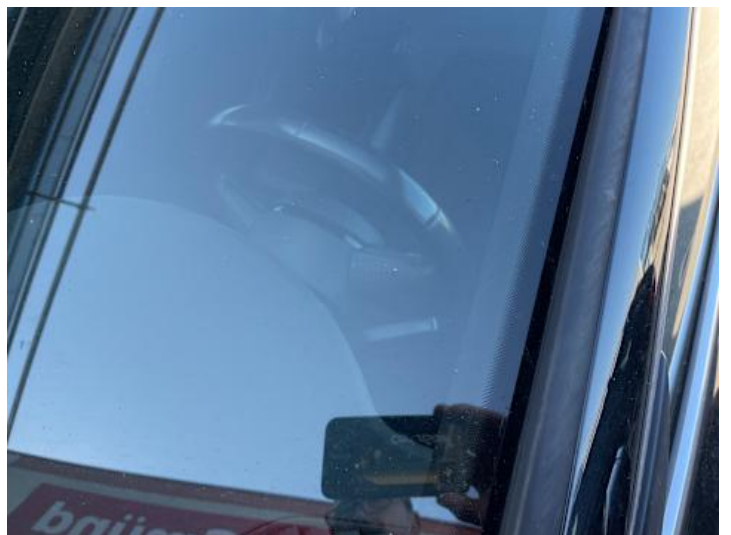
Windschutzscheibe (Steinschlag)

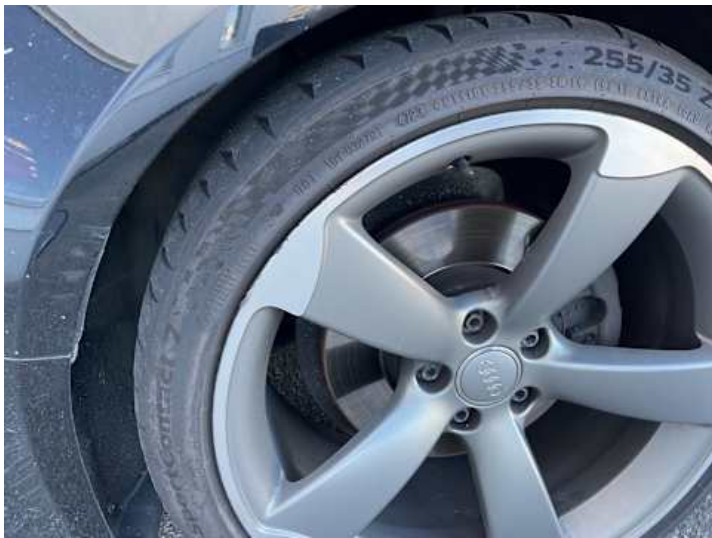
Rad (Kratzer)

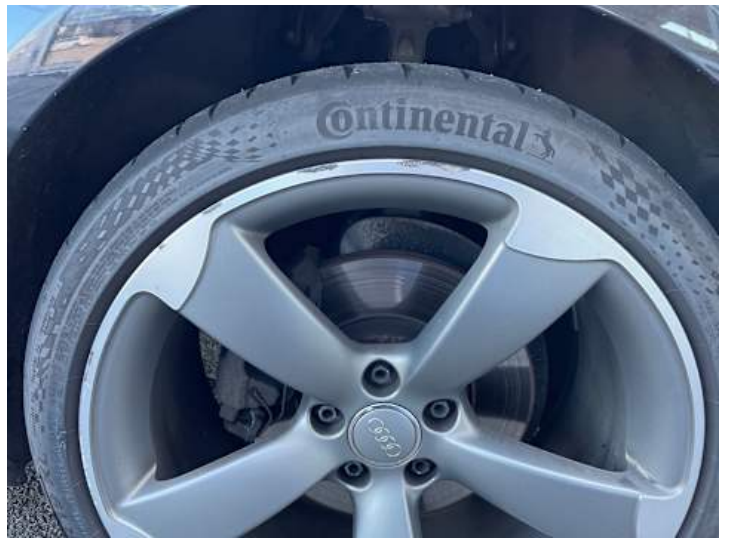
Rad (Kratzer, Kerben)

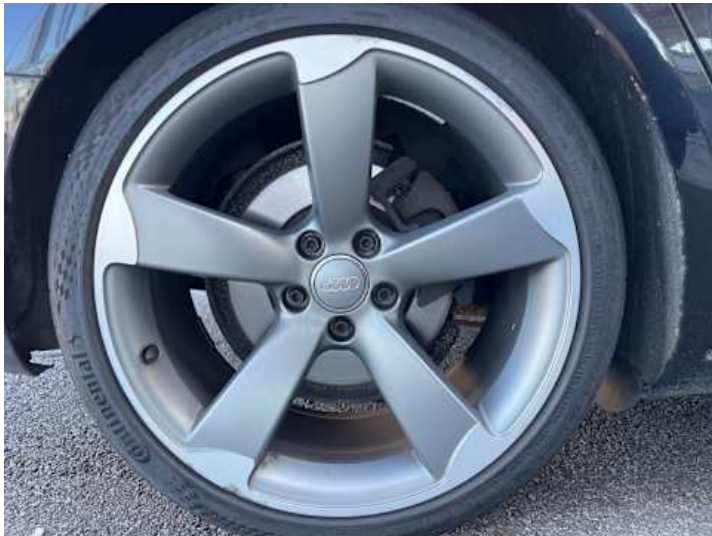
Rad (Kratzer, Kerben)

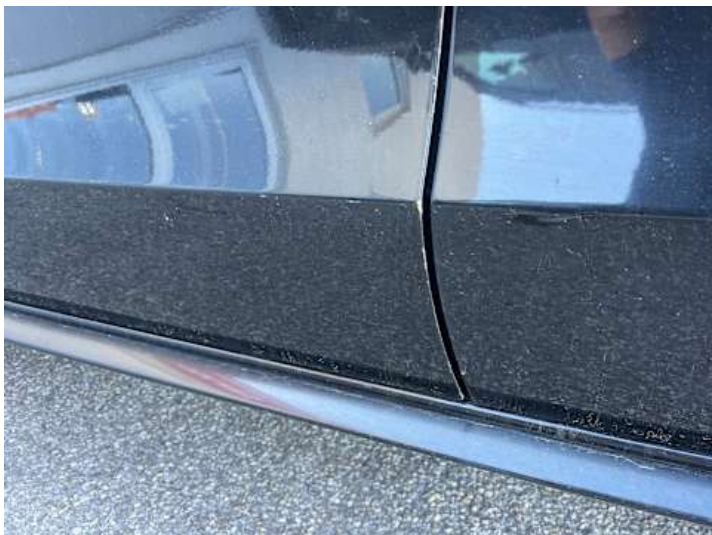
Fahrtür (Lackschaden)

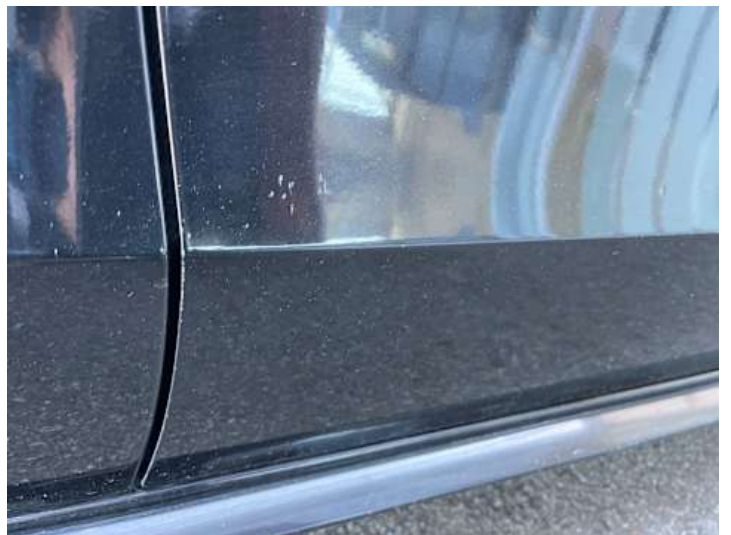
Beifahrtür (Kratzer)

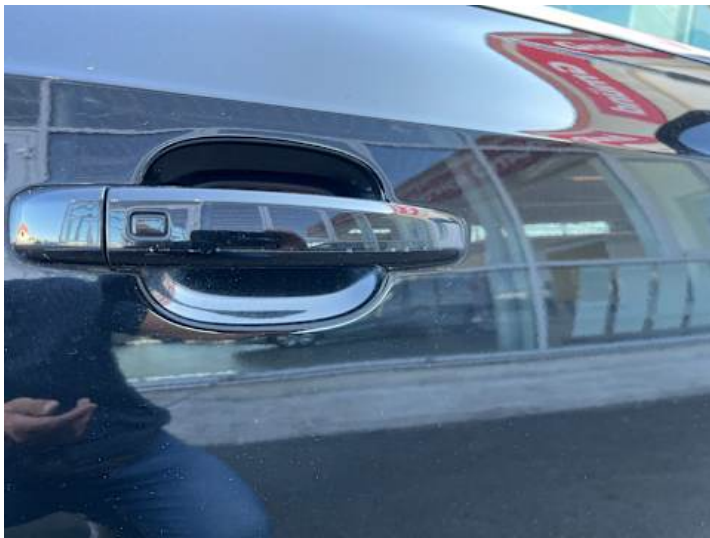
Beifahrertür (Kratzer)

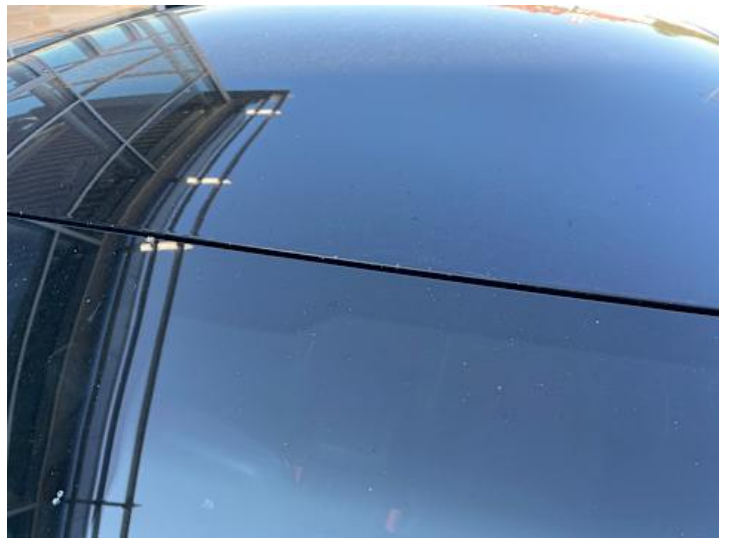
Dach (Steinschlag)

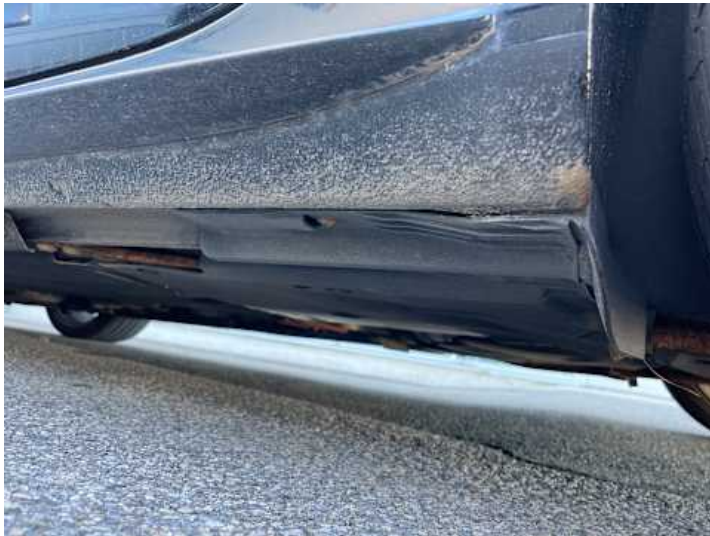
Schweller links (Rost)

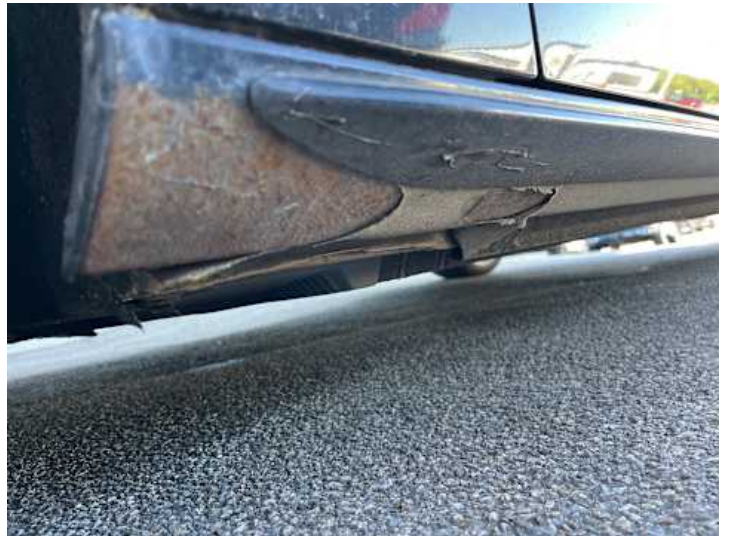
Schweller links (Rost)

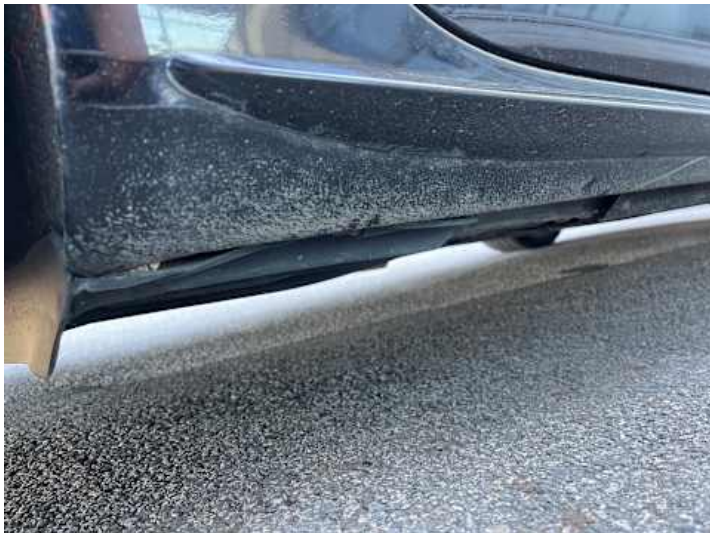
Schweller rechts (Rost)

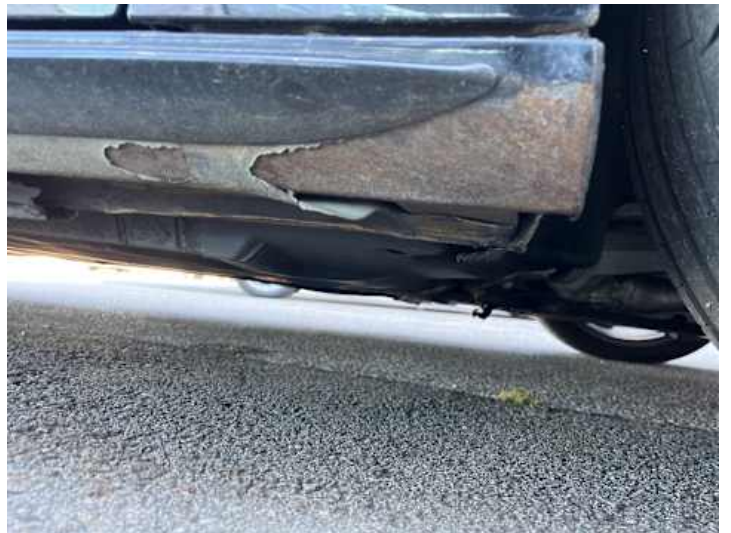
Schweller rechts (Rost)

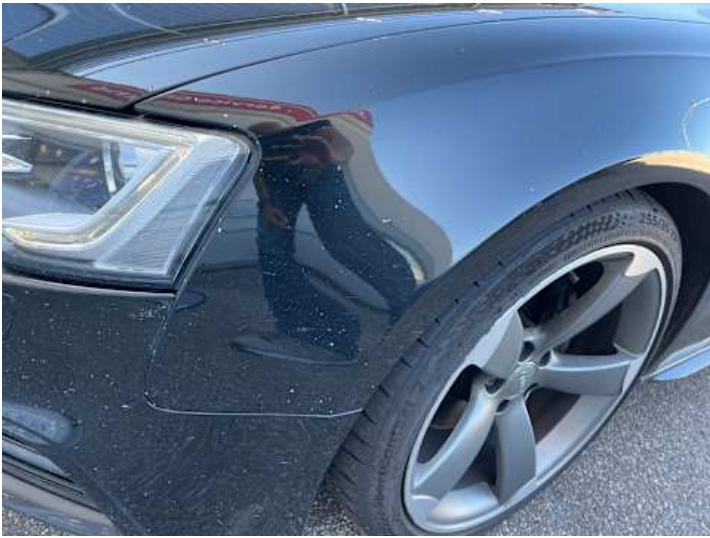
Kotflügel vorne links (Steinschlag)

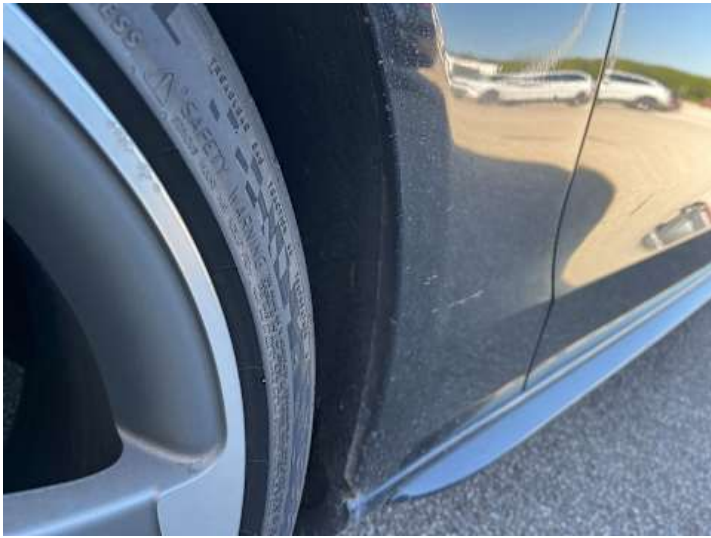
Kotflügel vorne links (Rost)

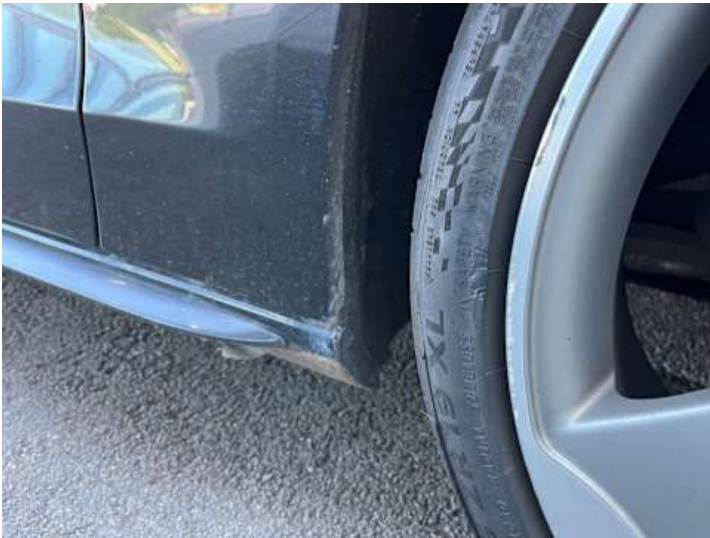
Kotflügel vorne rechts (Rost)

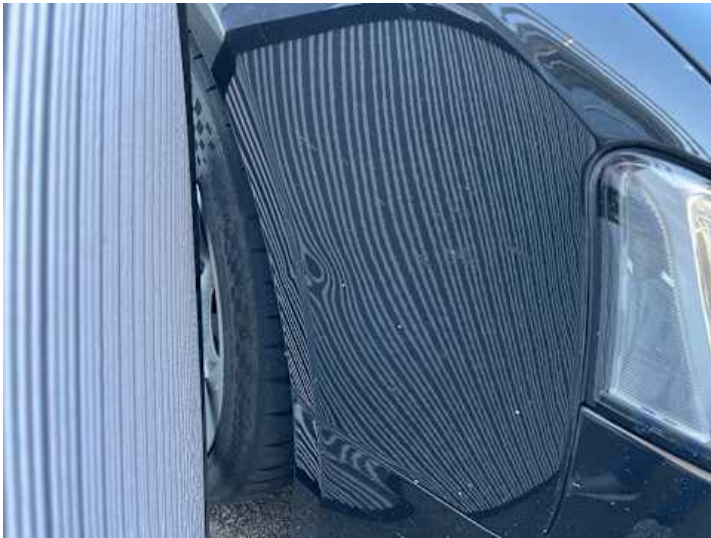
Kotflügel vorne rechts (Delle, Kratzer)

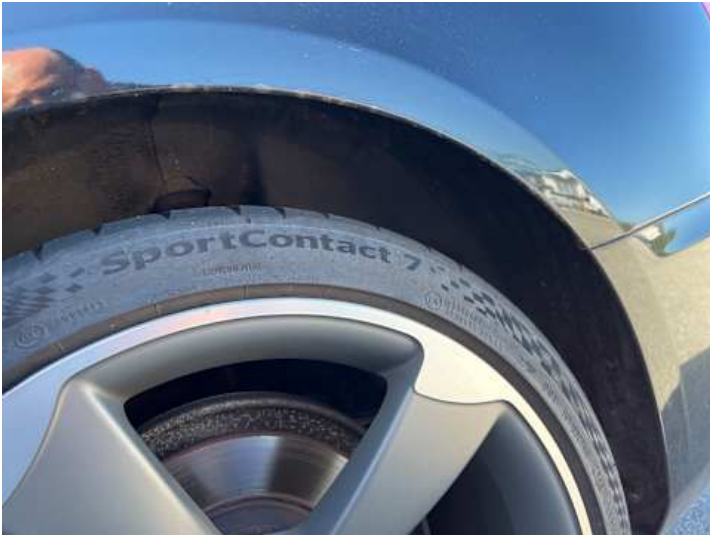
| Fahrzeugteil | Lackschichtdicke (in µm) | Fahrzeugteil | Lackschichtdicke (in µm) |
|---|---|---|---|
| Seitenteil hinten links | 305 | Seitenteil hinten rechts | 115 |

Seitenteil hinten links (Rost)

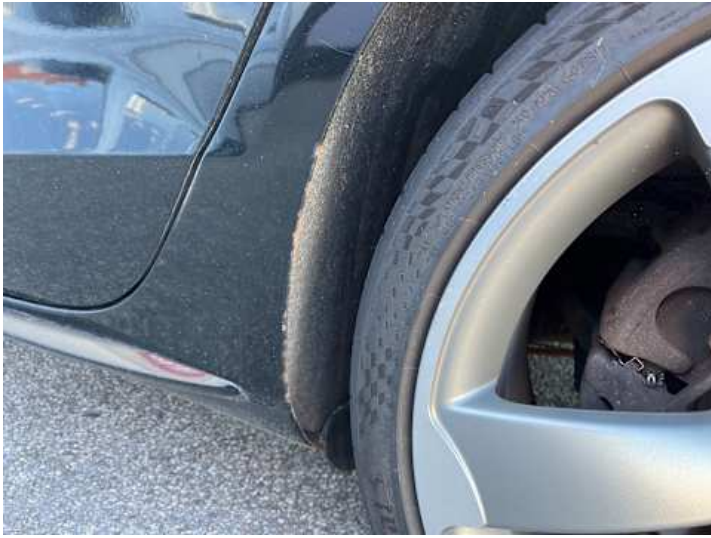
Seitenteil hinten links (Rost)

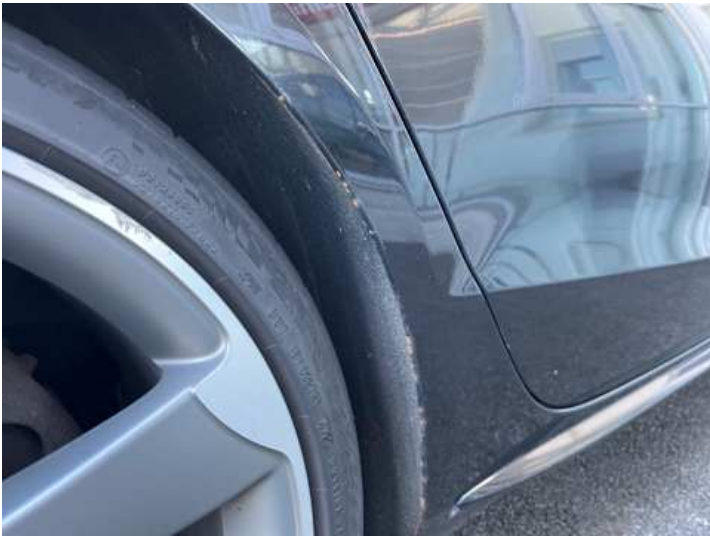
Seitenteil hinten rechts (Rost)

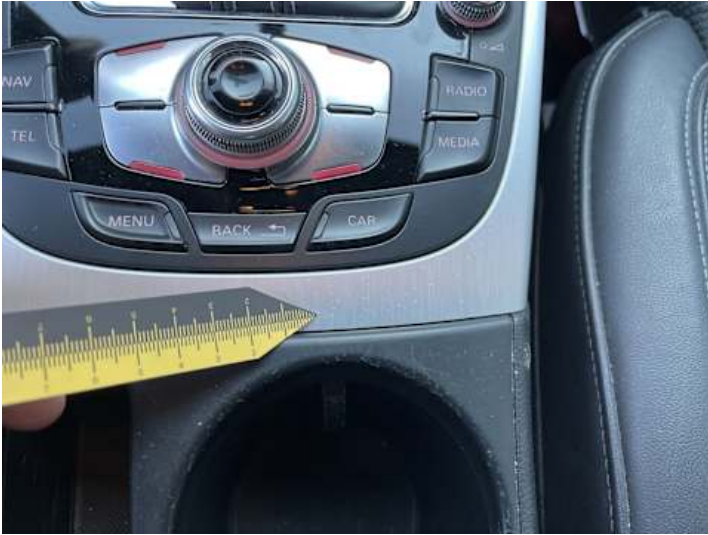
Innenraum (Kratzer, Verschleiß)

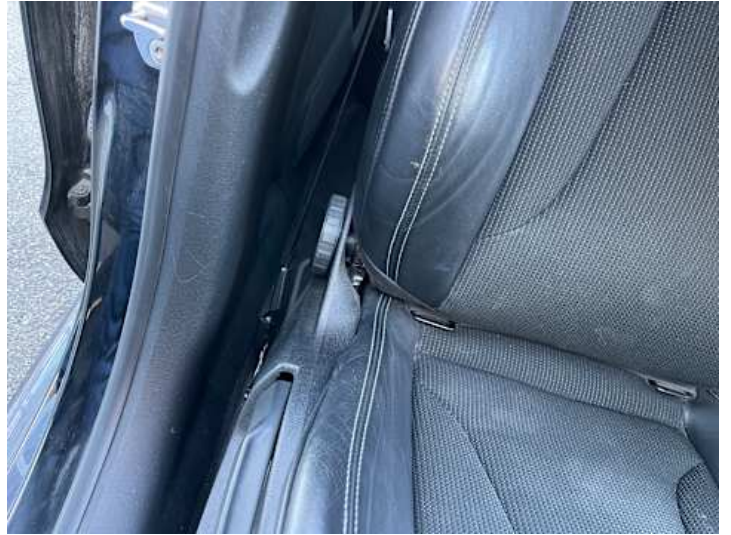
Innenraum (Kratzer, Verschleiß)

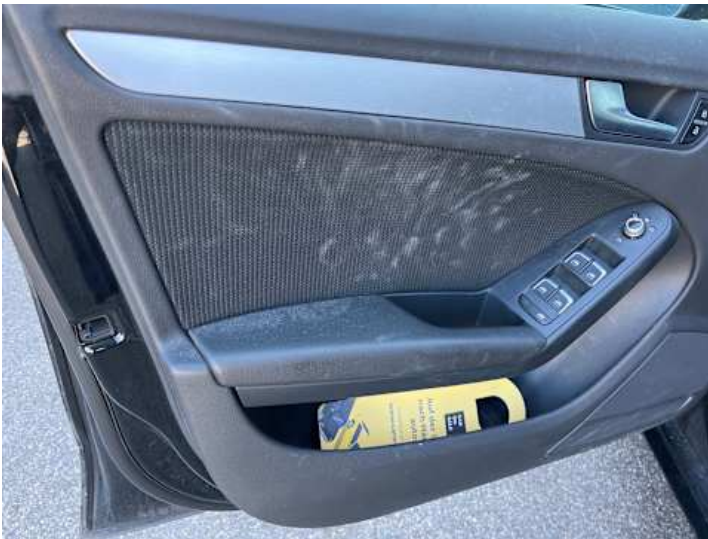
Innenraum (Verschmutzung)
