## Volkswagen Crafter Kasten 35 lang Hochdach FWD

EZ 09/2018 | Kastenwagen | Diesel | Schaltgetriebe | 95.940km  
Besteuerung: Regelbesteuert (Deutschland)  
Fahrzeugstandort: 09\*\*\*  
Fahrzeug aufgenommen am: 25.08.2026

# Hinweise zum Zustandsbericht

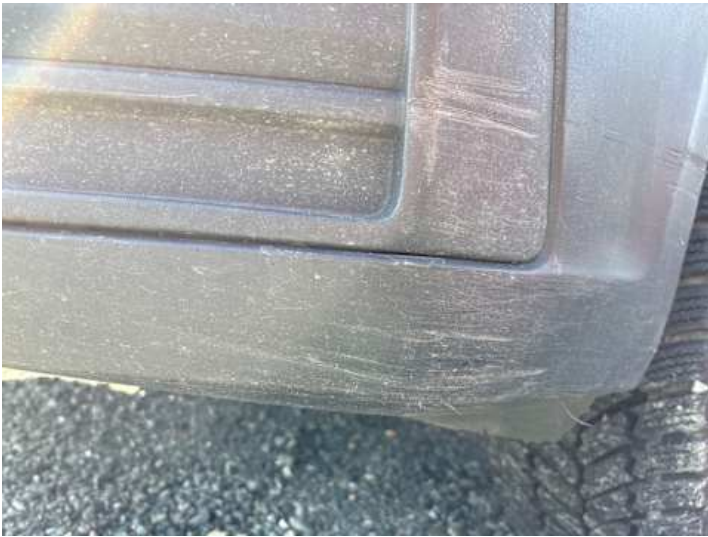
Stoßstange vorne (Kratzer)

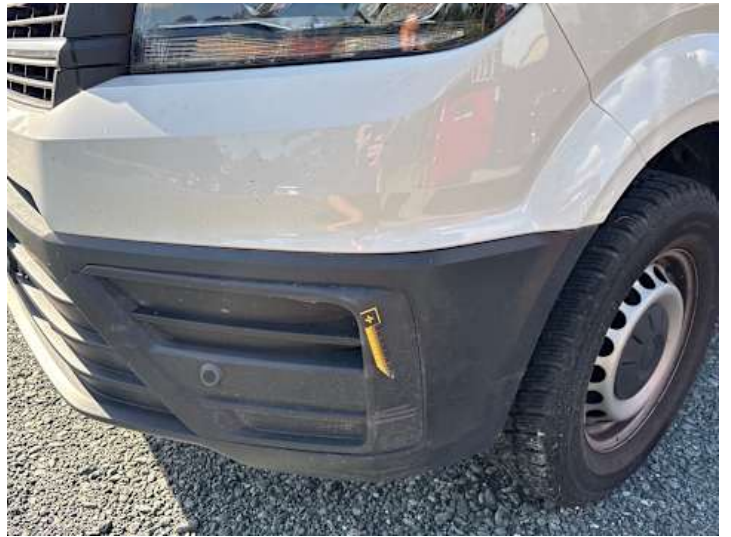
Stoßstange vorne (Kratzer)

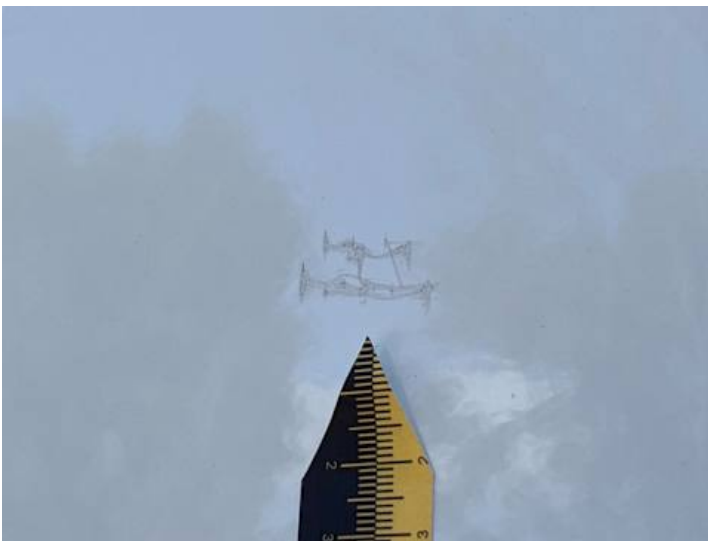
Fahrtür (Kratzer)

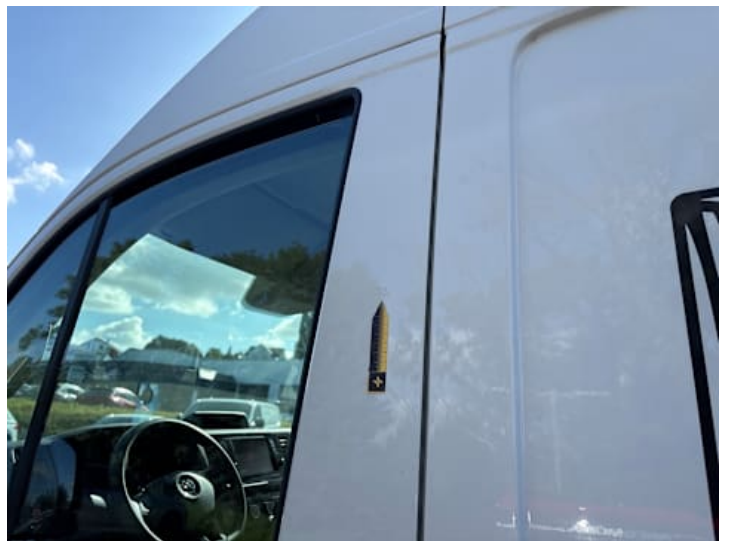
Fahrtür (Kratzer)

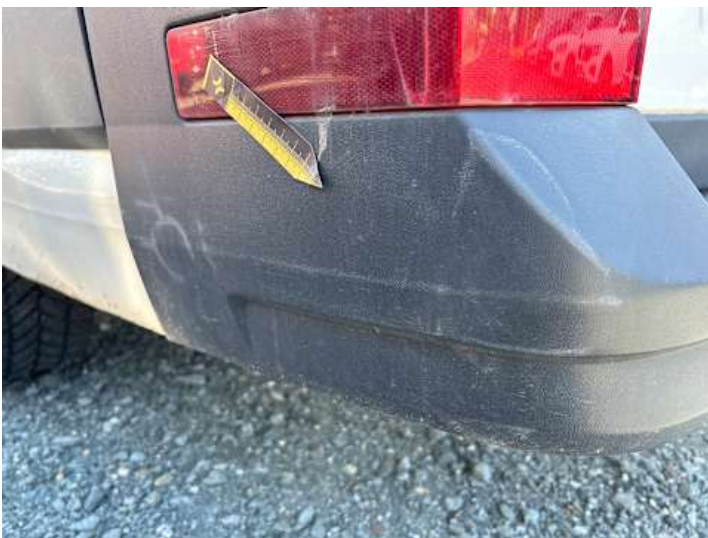
Stoßstange hinten (Kratzer, Verformung)

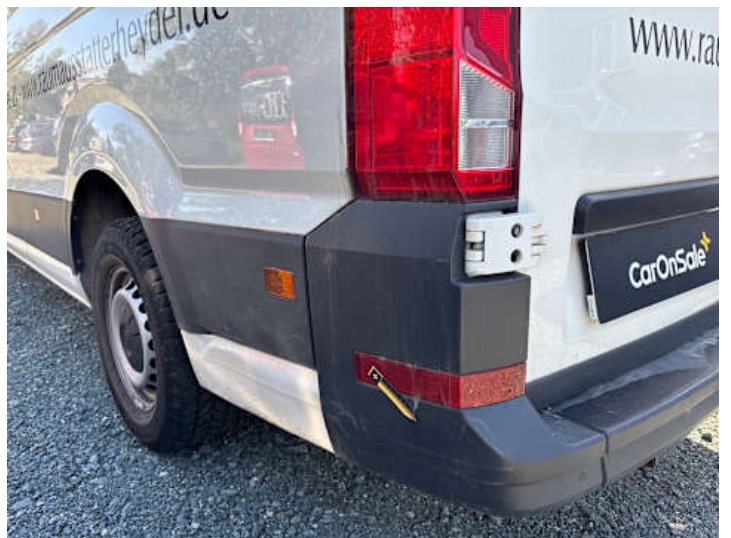
Stoßstange hinten (Kratzer, Verformung)

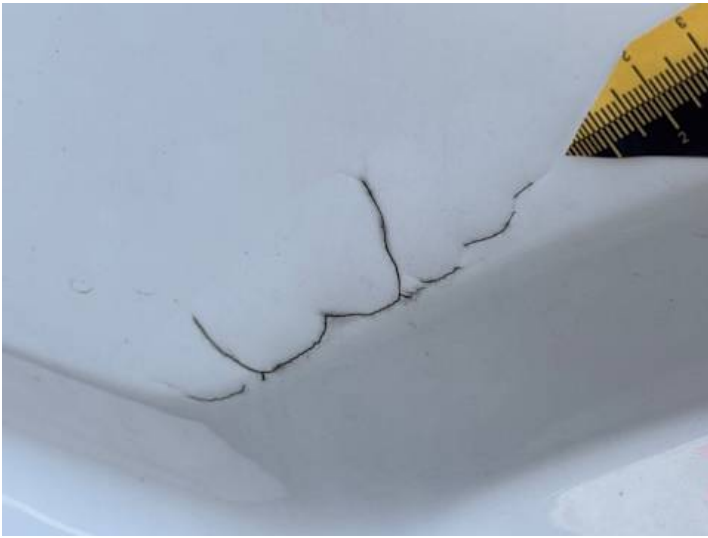
| Fahrzeugteil | Lackschichtdicke (in µm) | Fahrzeugteil | Lackschichtdicke (in µm) |
|---|---|---|---|
| Seitenteil hinten links | 1400 | Seitenteil hinten rechts | 430 |

Seitenteil hinten links (Unsachgemäß instand gesetzt, Lackschaden, Riss/Bruch)

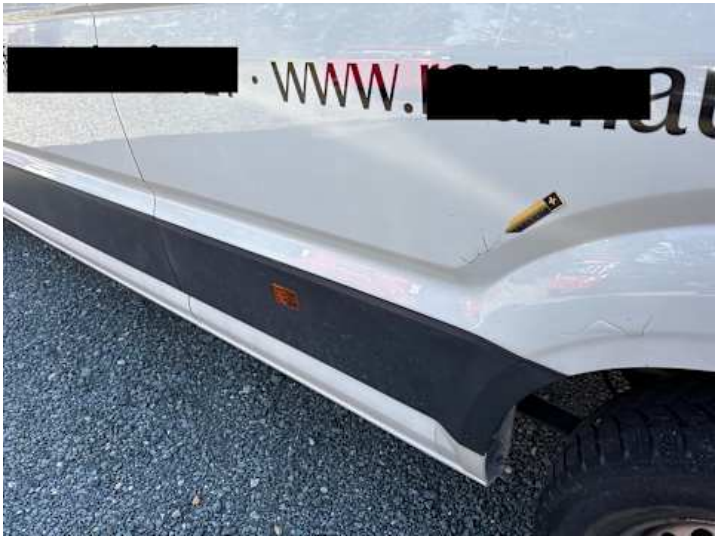
Seitenteil hinten links (Unsachgemäß instand gesetzt, Lackschaden, Riss/Bruch)

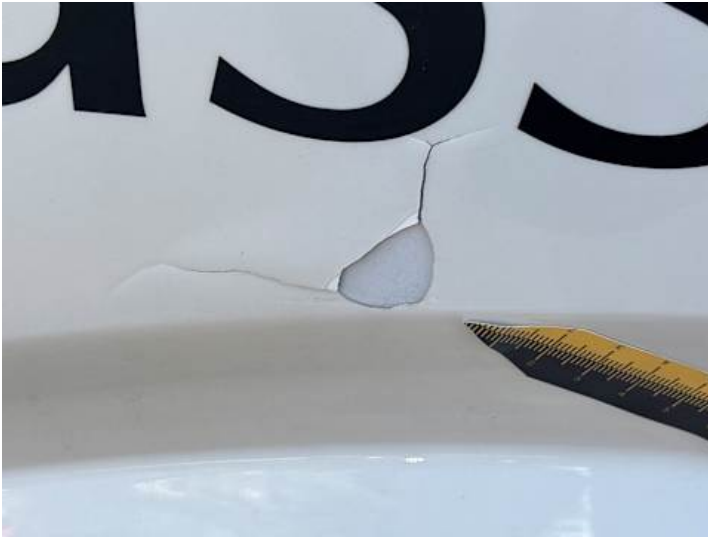
Seitenteil hinten links (Unsachgemäß instand gesetzt, Lackschaden, Riss/Bruch)

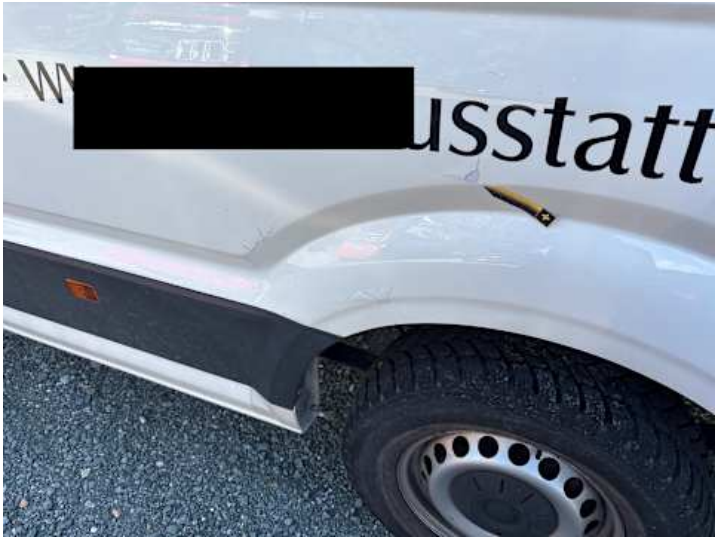
Seitenteil hinten links (Unsachgemäß instand gesetzt, Lackschaden, Riss/Bruch)

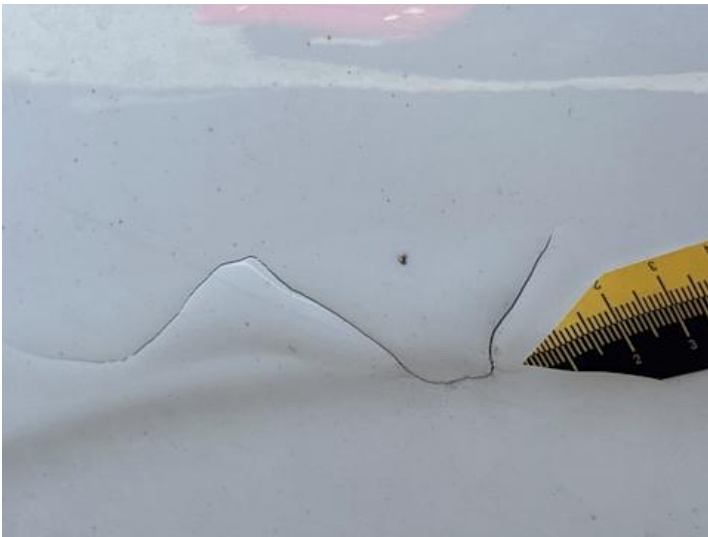
Seitenteil hinten links (Unsachgemäß instand gesetzt, Lackschaden, Riss/Bruch)

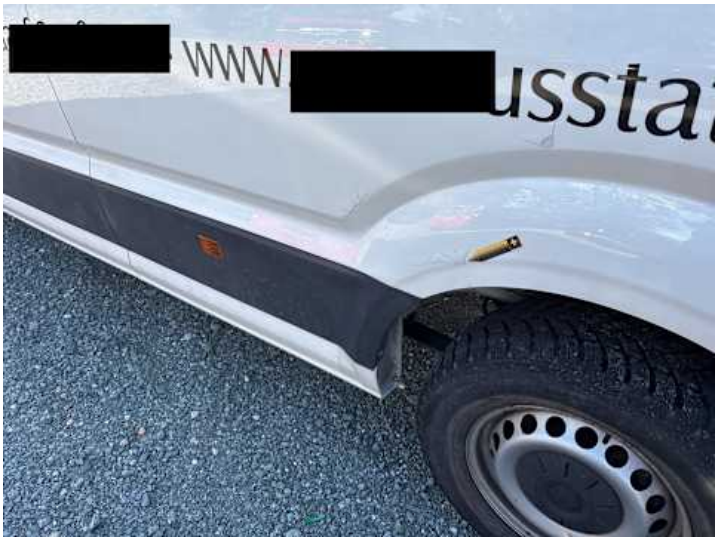
Seitenteil hinten links (Unsachgemäß instand gesetzt, Lackschaden, Riss/Bruch)

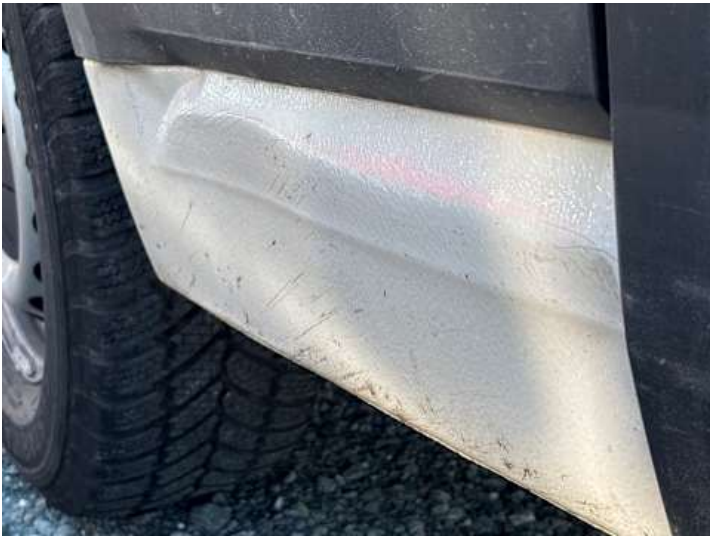
Seitenteil hinten links (Delle, Verformung)

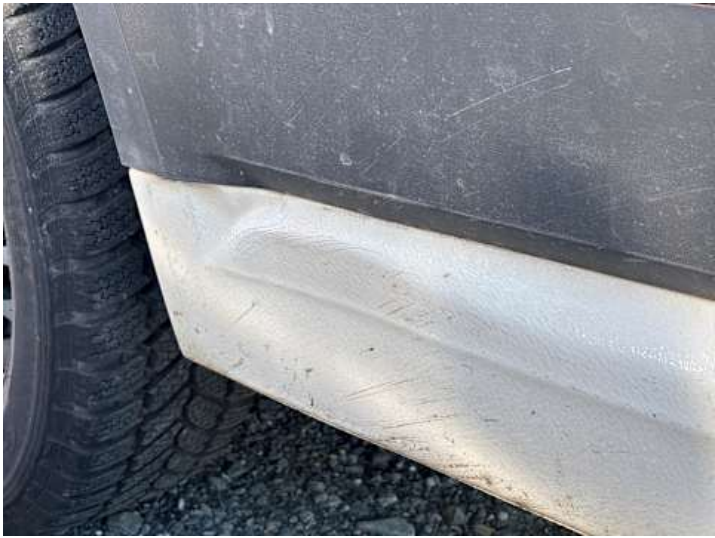
Seitenteil hinten links (Delle, Verformung)

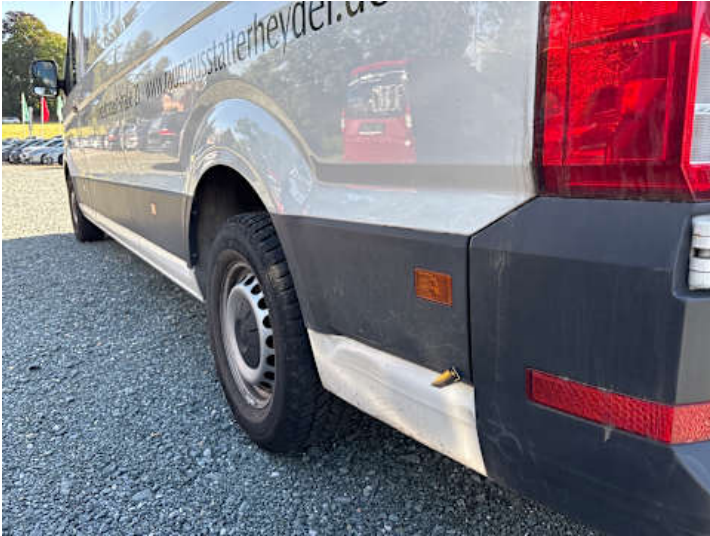
Seitenteil hinten links (Delle, Verformung)

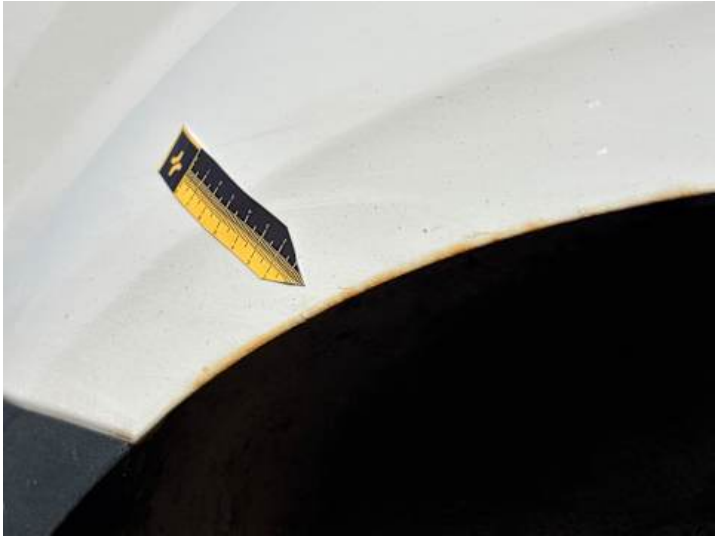
Seitenteil hinten rechts (Lackschaden, Rost)

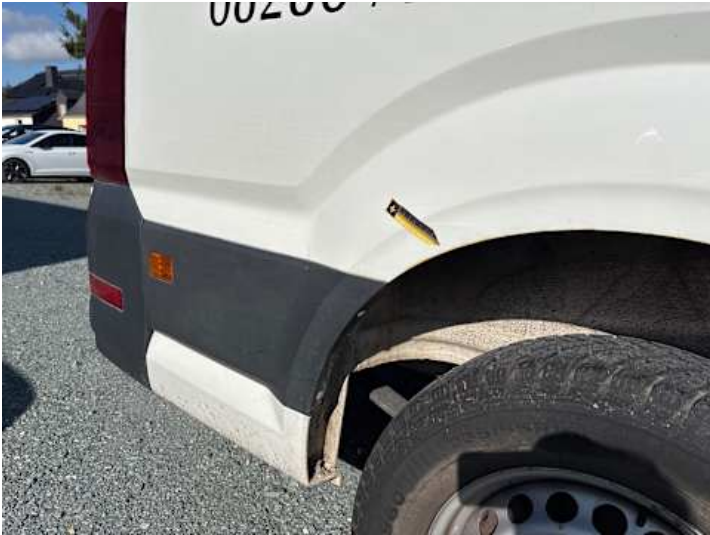
Seitenteil hinten rechts (Lackschaden, Rost)

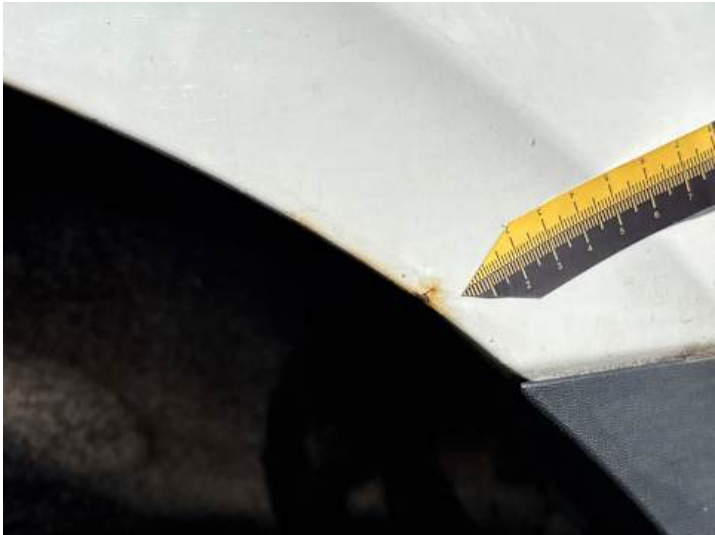
Seitenteil hinten rechts (Lackschaden, Rost)

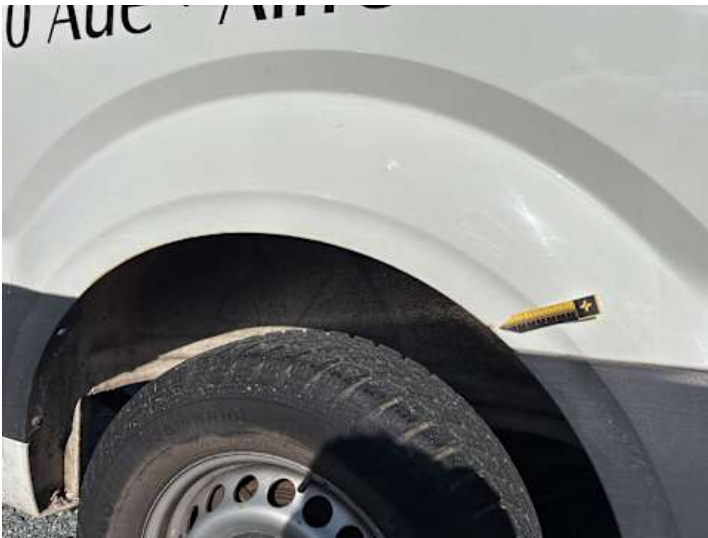
Seitenteil hinten rechts (Lackschaden, Rost)

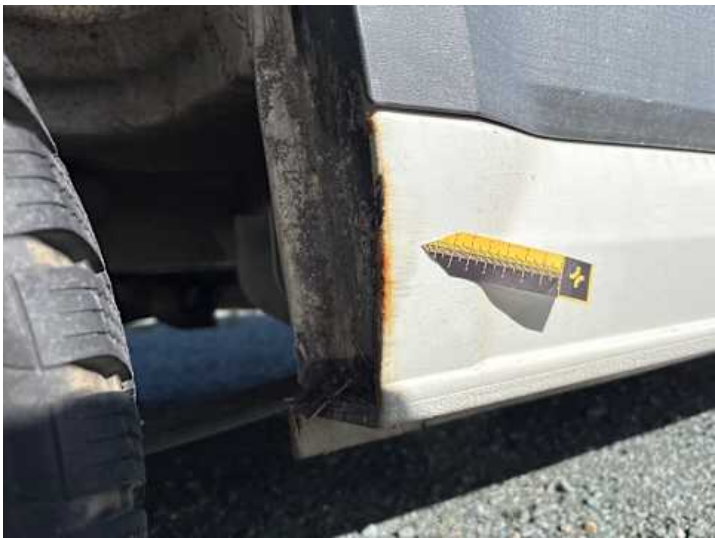
Seitenteil hinten rechts (Lackschaden, Rost)

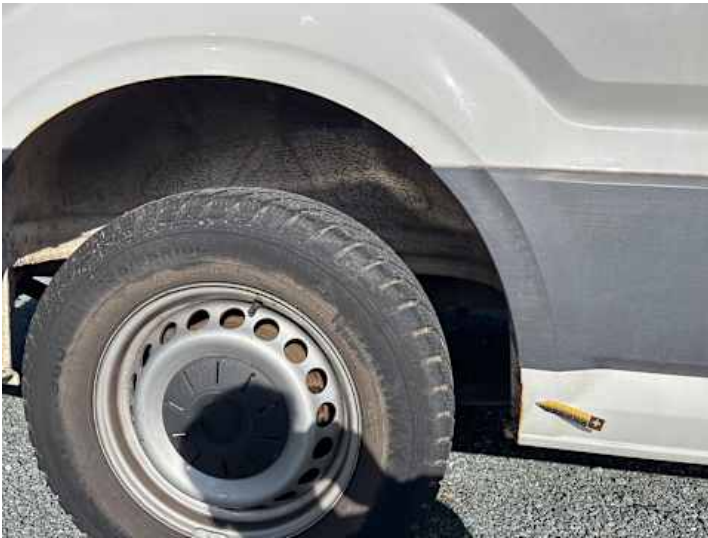
Seitenteil hinten rechts (Lackschaden, Rost)

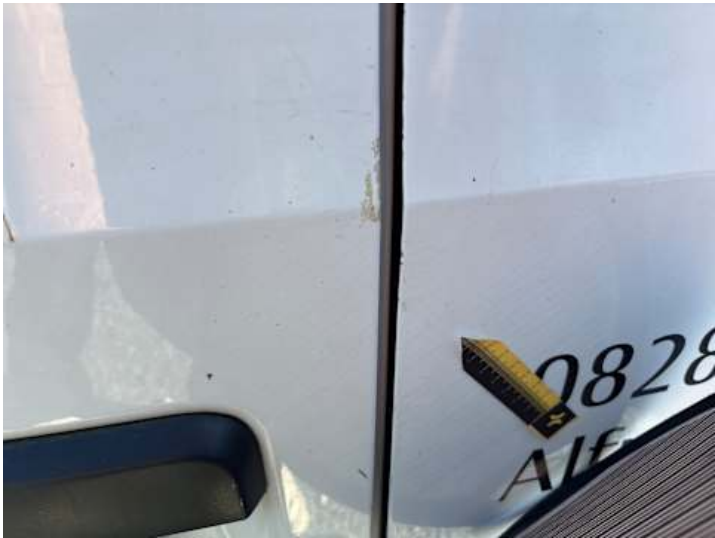
Heckklappe (Verformung)

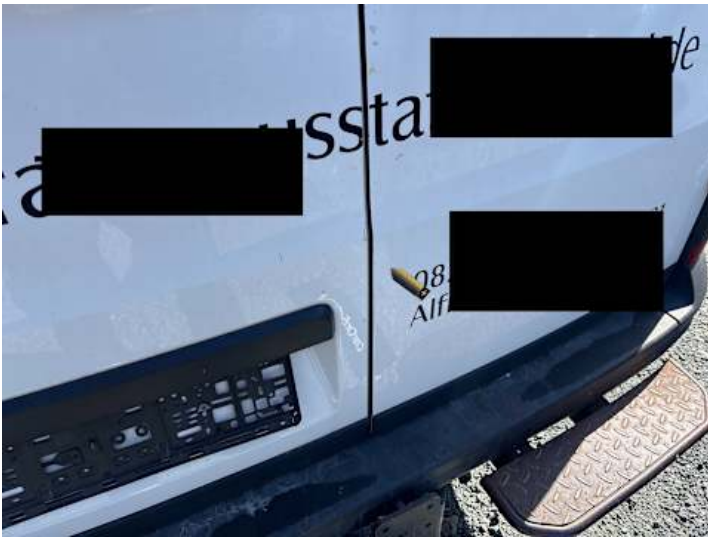
Heckklappe (Verformung)

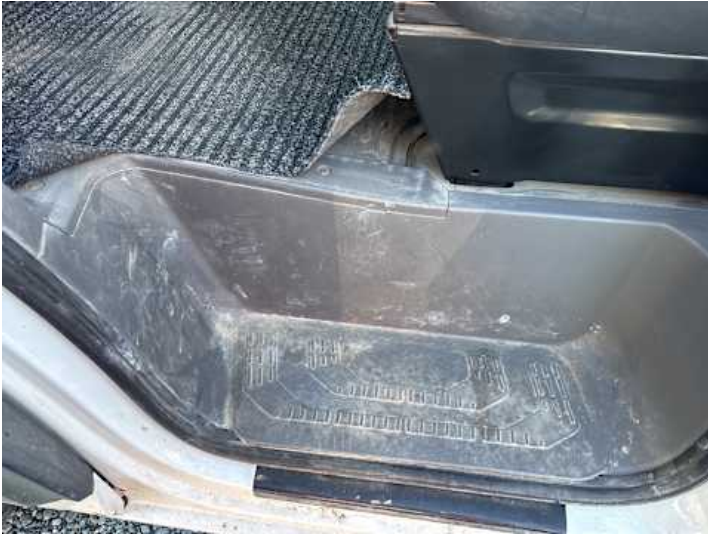
Innenraum (Verschmutzung)

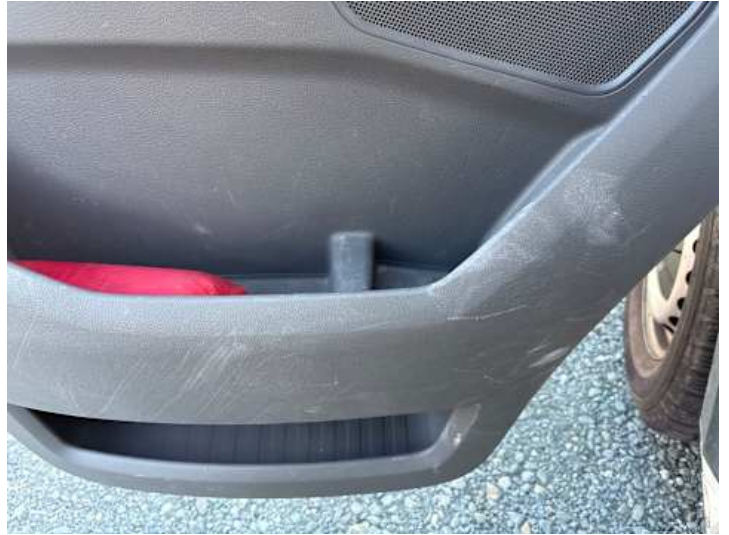
Innenraum (Verschmutzung)

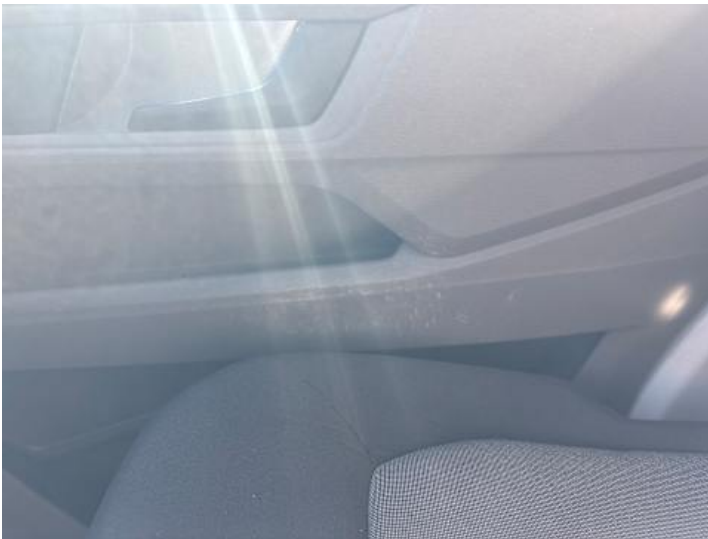
Innenraum (Verschmutzung)

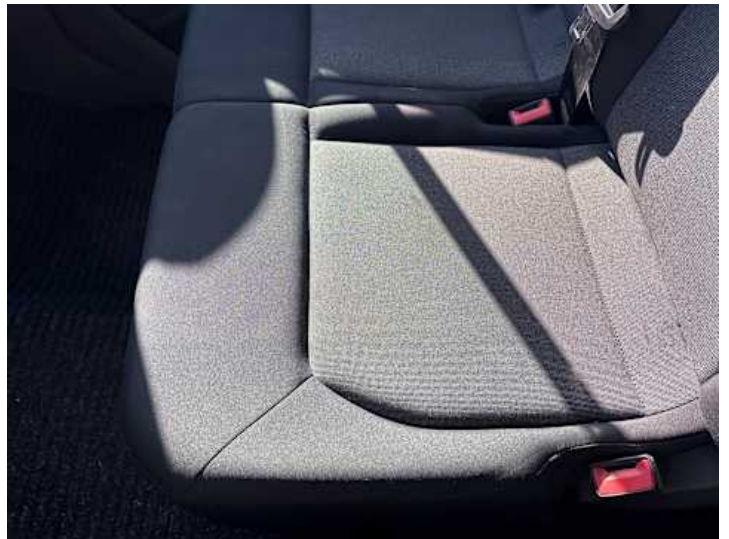
Innenraum (Verschmutzung)

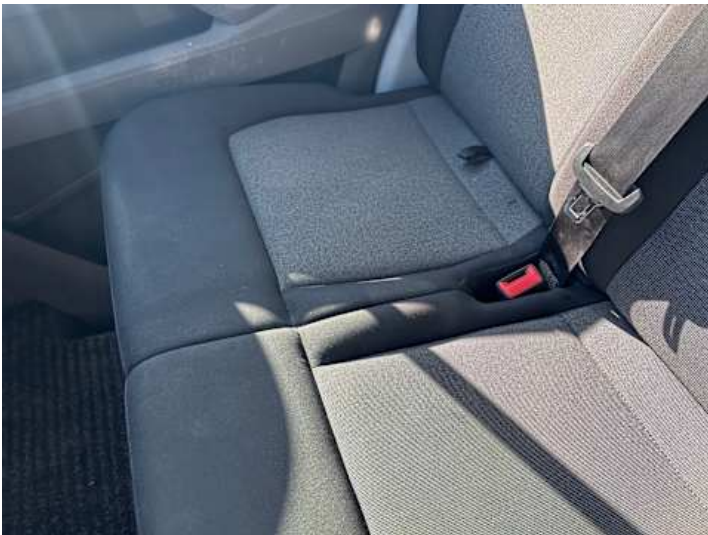
Innenraum (Verschmutzung)

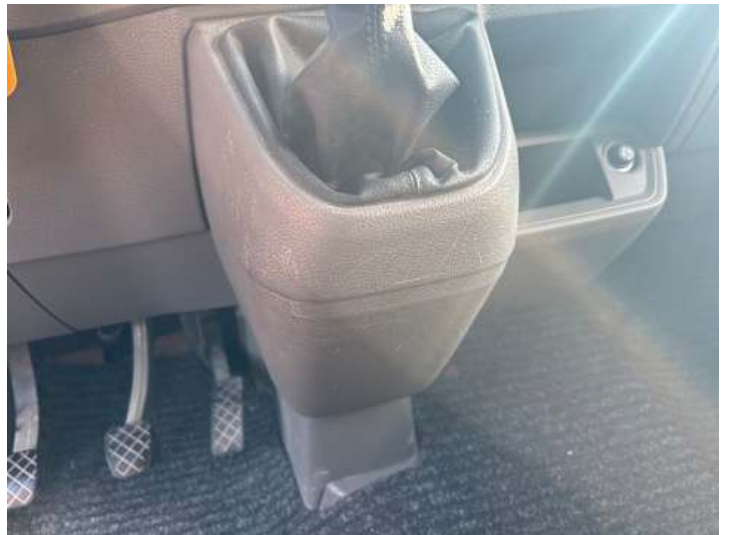
Innenraum (Verschleiß, Kratzer)

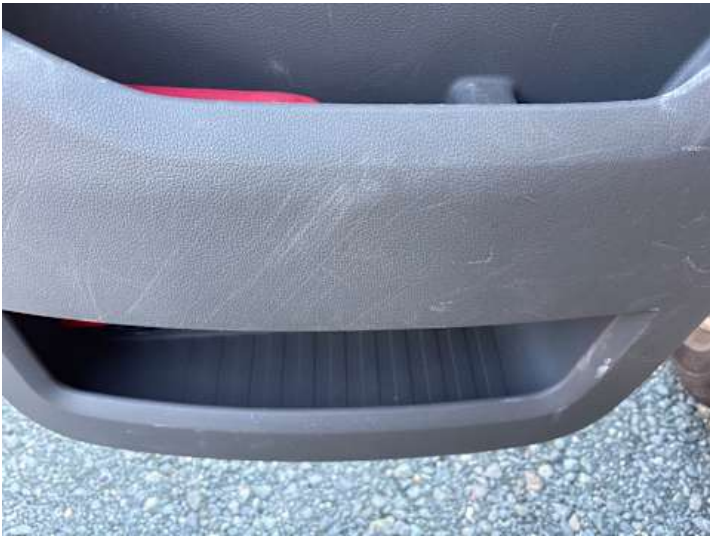
Innenraum (Verschleiß, Kratzer)

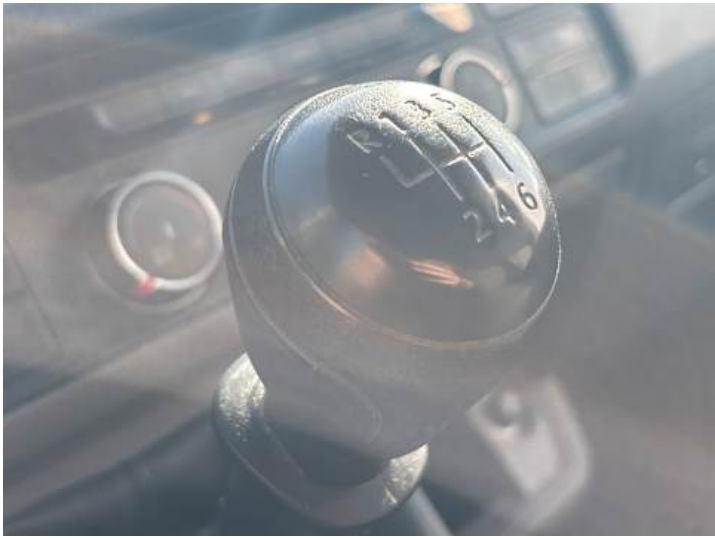
Innenraum (Verschleiß, Kratzer)

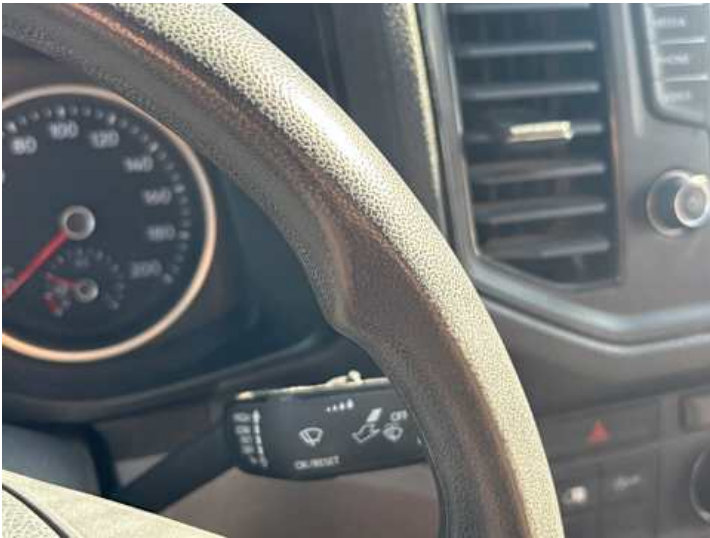
Innenraum (Verschleiß, Kratzer)

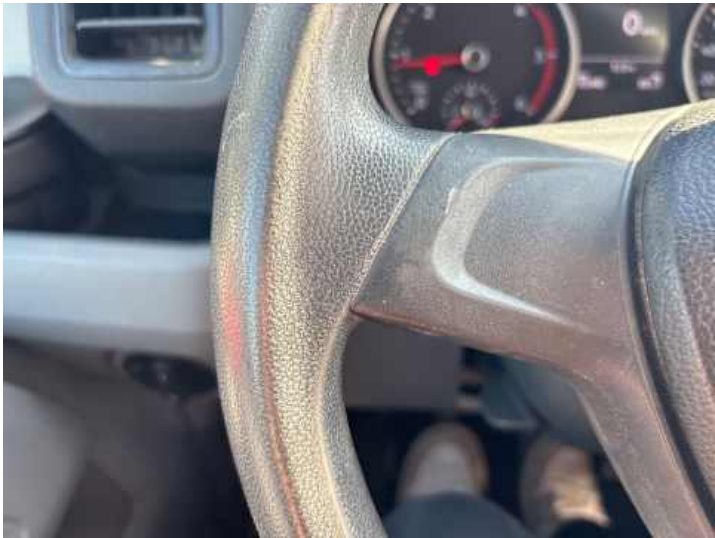
Innenraum (Verschleiß, Kratzer)

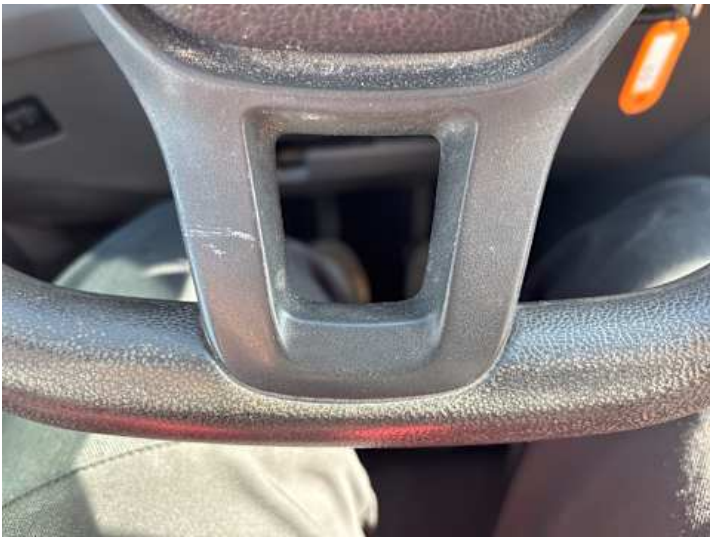
Innenraum (Verschleiß, Kratzer)
