## Mercedes-Benz A 160 5-türig

EZ 12/2009 | Van | Benzin | Automatikgetriebe | 186.408km  
Besteuerung: Differenzbesteuert (§25a UStG)  
Fahrzeugstandort: 16\*\*\*  
Fahrzeug aufgenommen am: 05.08.2026

# Hinweise zum Zustandsbericht

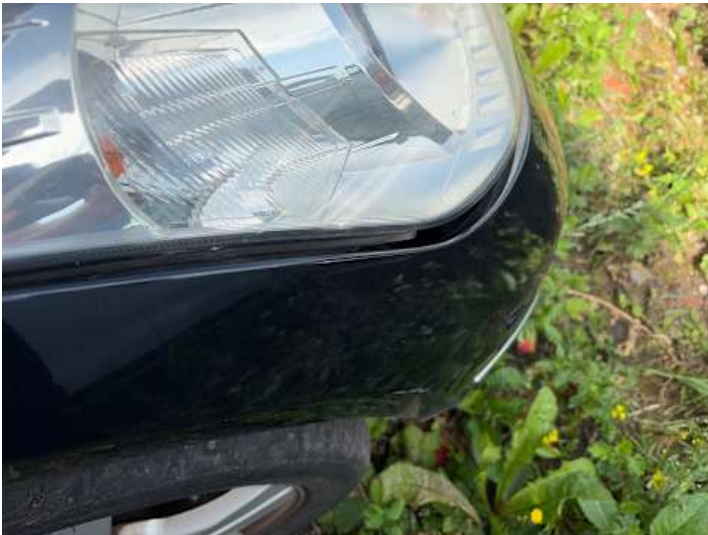
Stoßstange vorne (Kratzer, Spaltmaße ungenau)

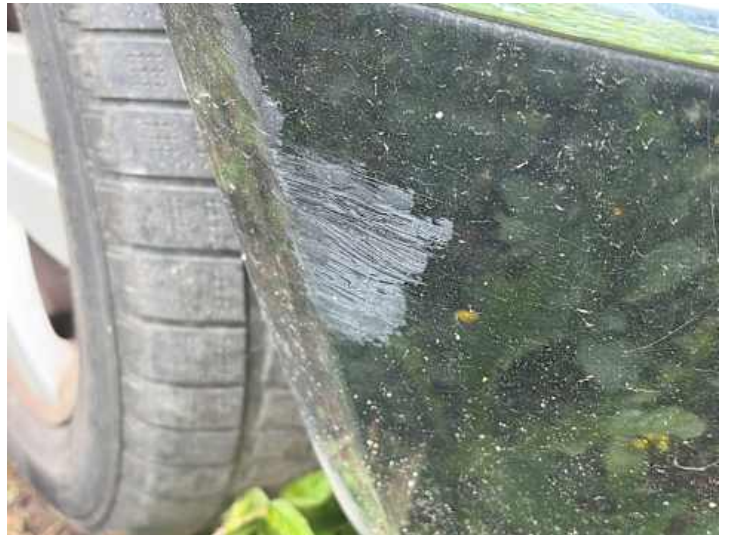
Stoßstange vorne (Kratzer, Spaltmaße ungenau)

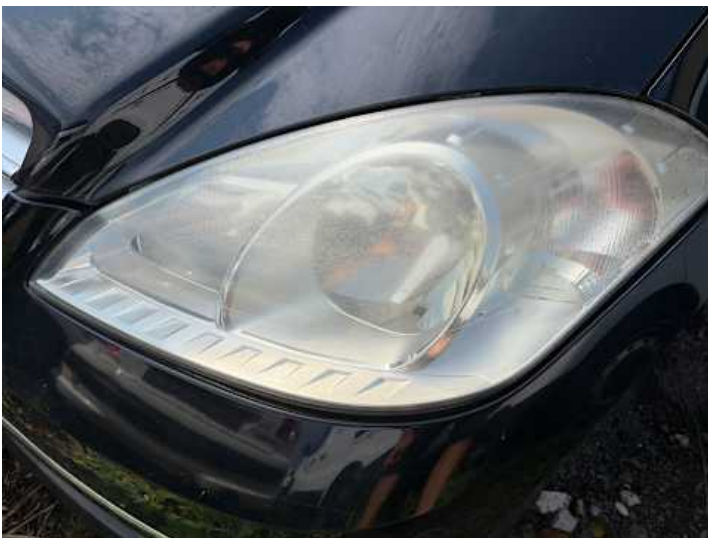
Scheinwerfer (links) (Blind)

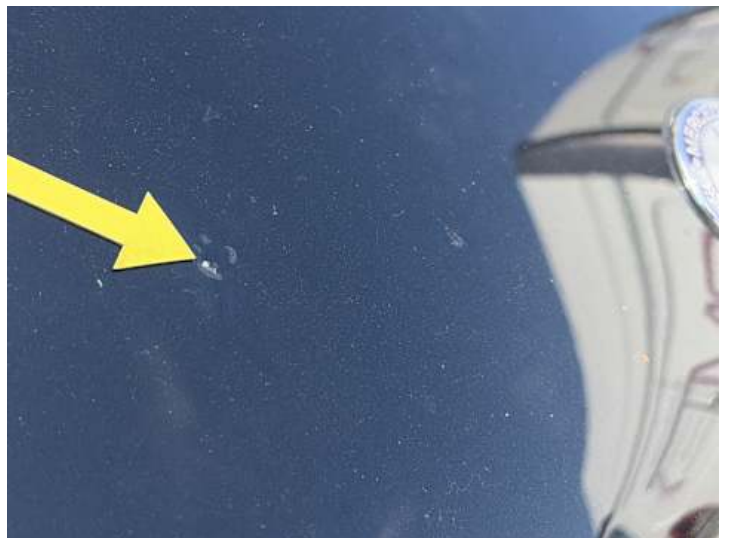
Motorhaube (Steinschlag)

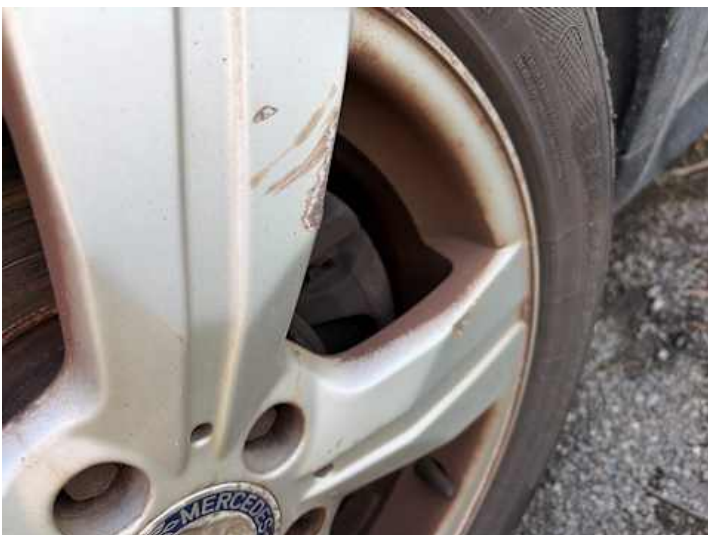
Rad (Kerben, Kratzer)

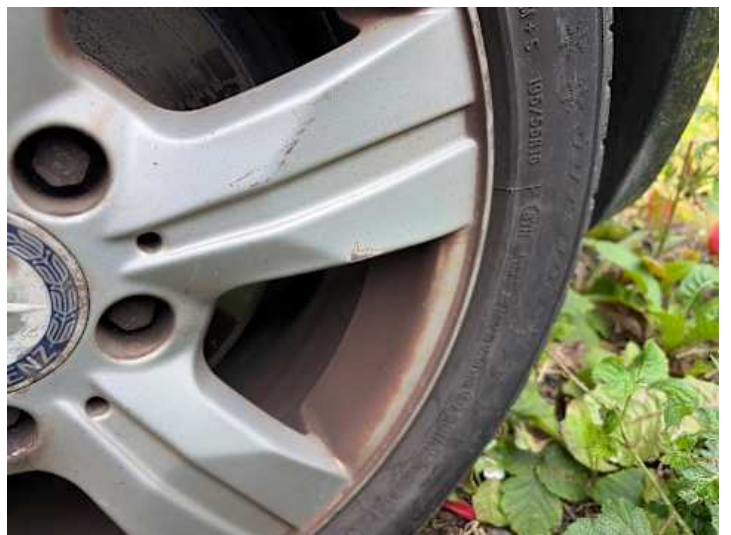
Rad (Kratzer)

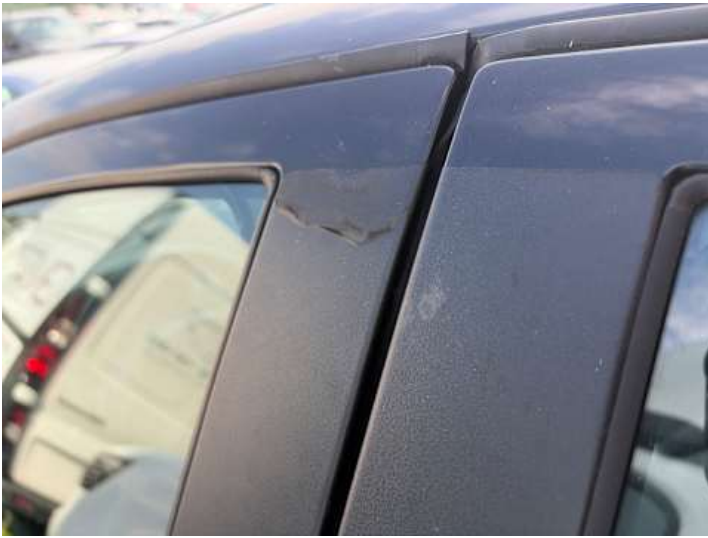
Fahrentür (Kratzer, Lackschaden)

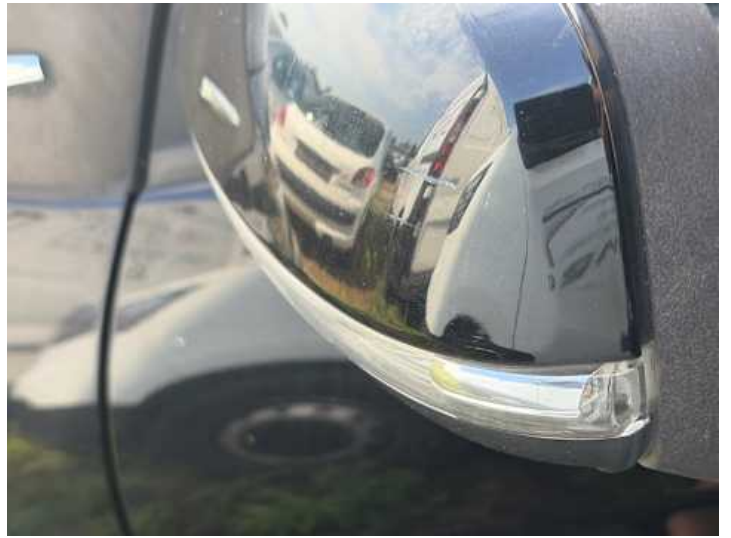
Fahrentür (Kratzer, Lackschaden)

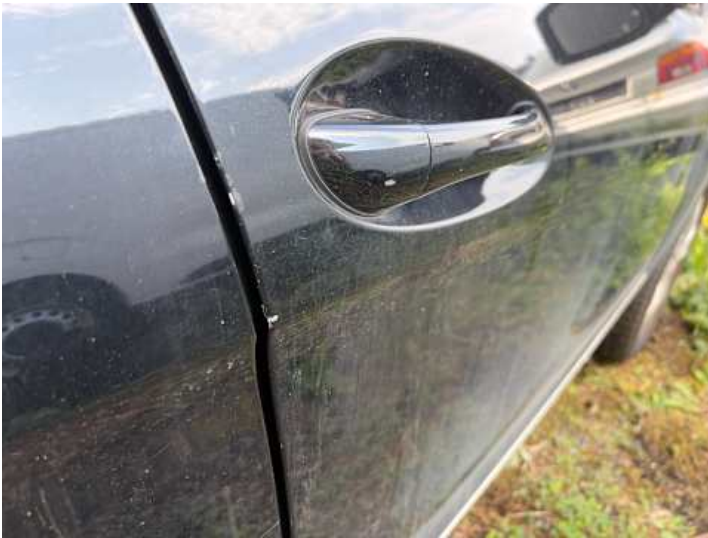
Beifahrtür (Kratzer)

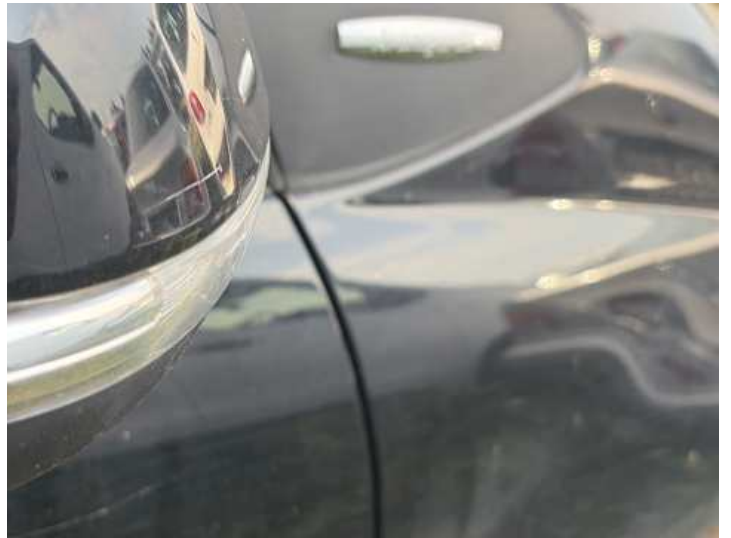
Beifahrtür (Kratzer)

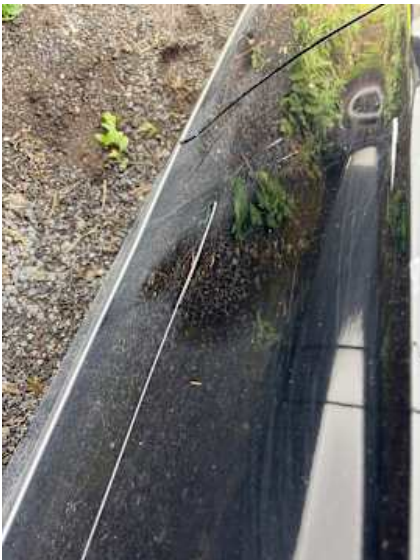
Türe hinten links (Lackschaden, Anderer Schaden): Unfall Schaden

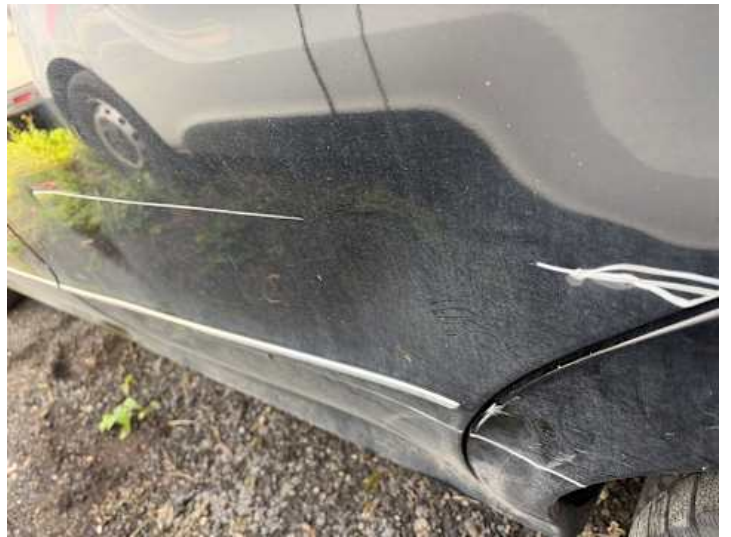
Türe hinten links (Lackschaden, Anderer Schaden): Unfall Schaden

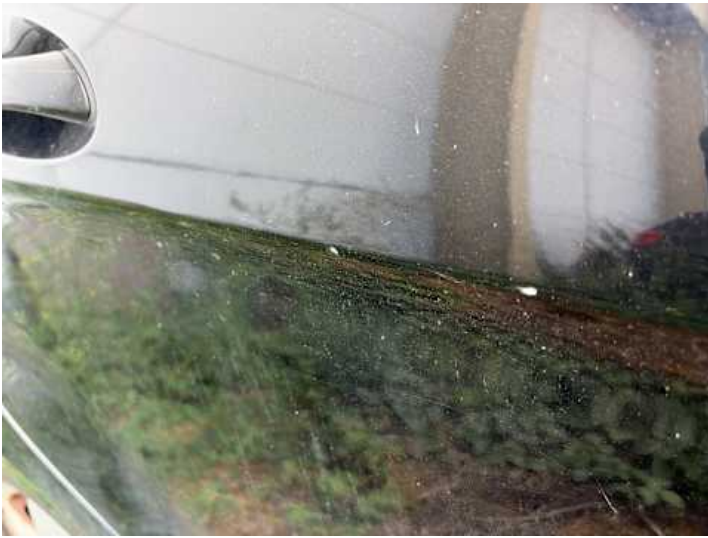
Türe hinten rechts (Lackschaden)

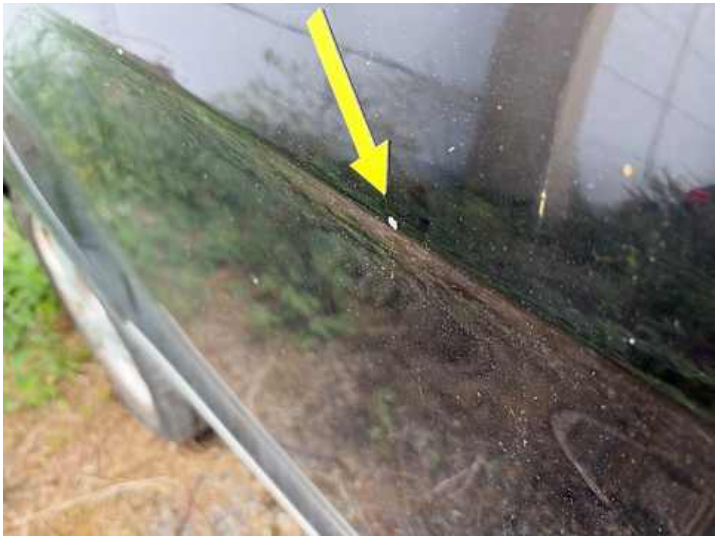
Türe hinten rechts (Lackschaden)

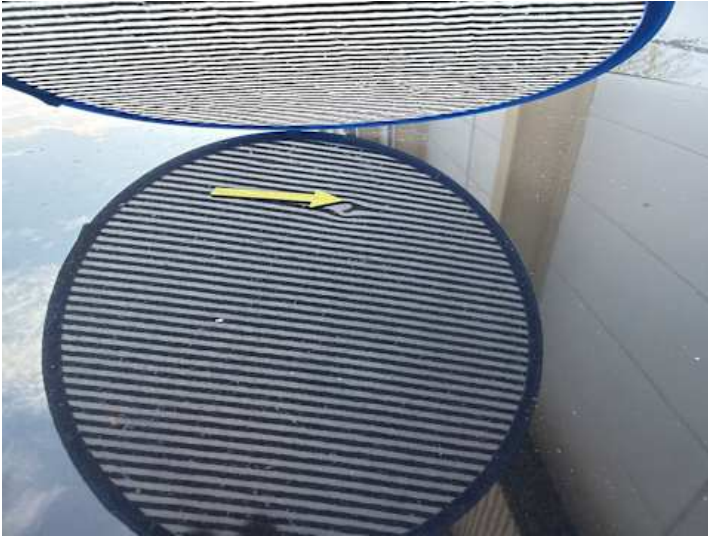
Dach (Delle)

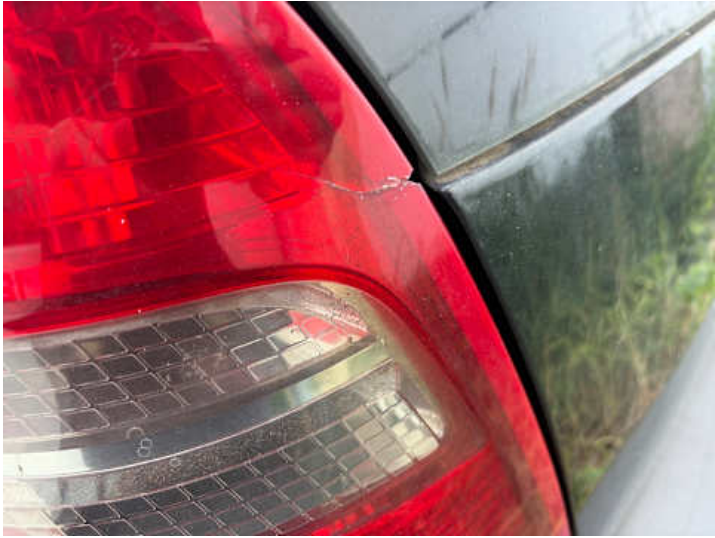
Rücklicht (links) (Riss/Bruch)

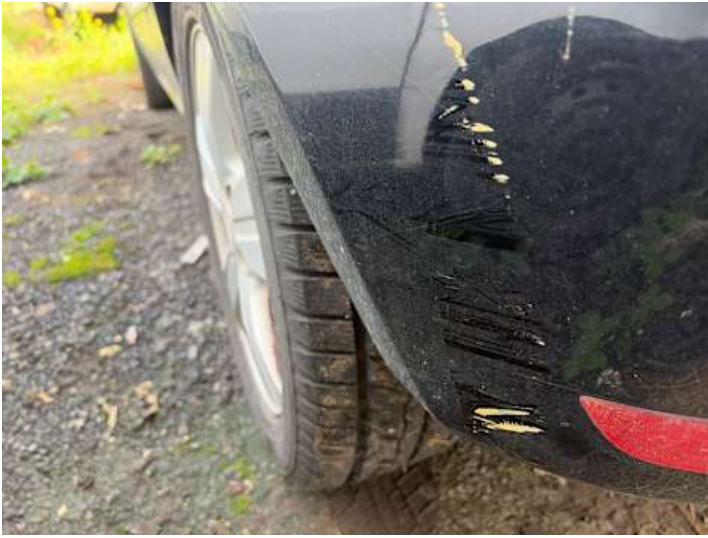
Stoßstange hinten (Kratzer, Lackschaden)

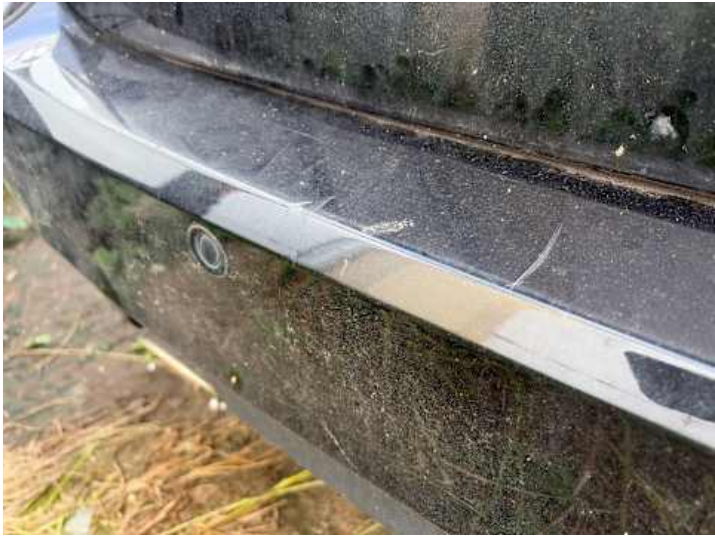
Stoßstange hinten (Kratzer, Lackschaden)

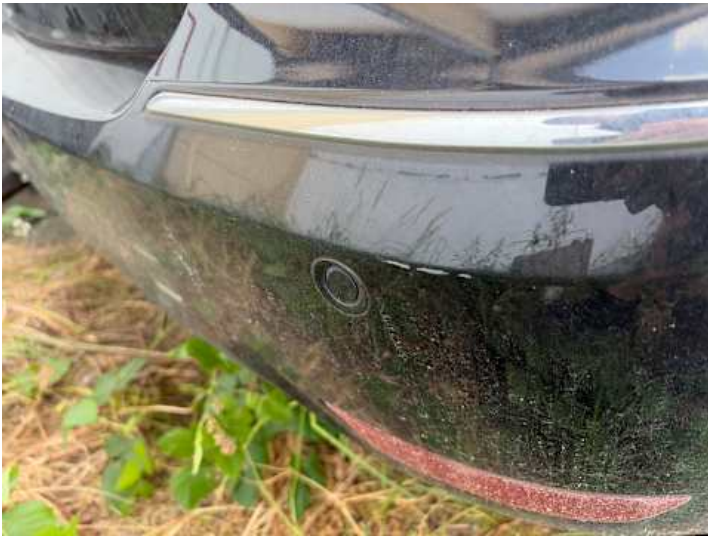
Stoßstange hinten (Kratzer, Lackschaden)

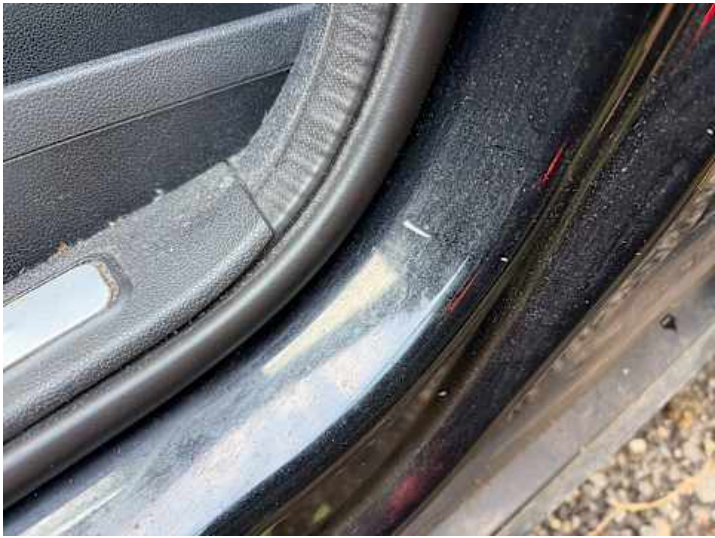
Schweller links (Lackschaden)

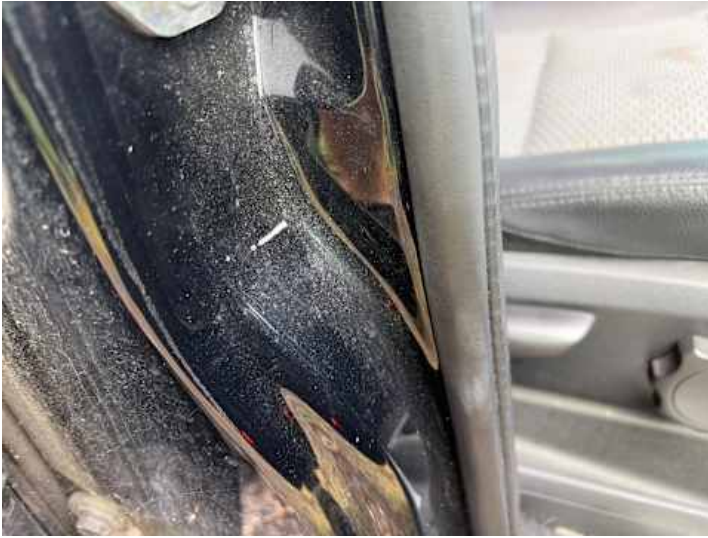
Schweller rechts (Lackschaden)

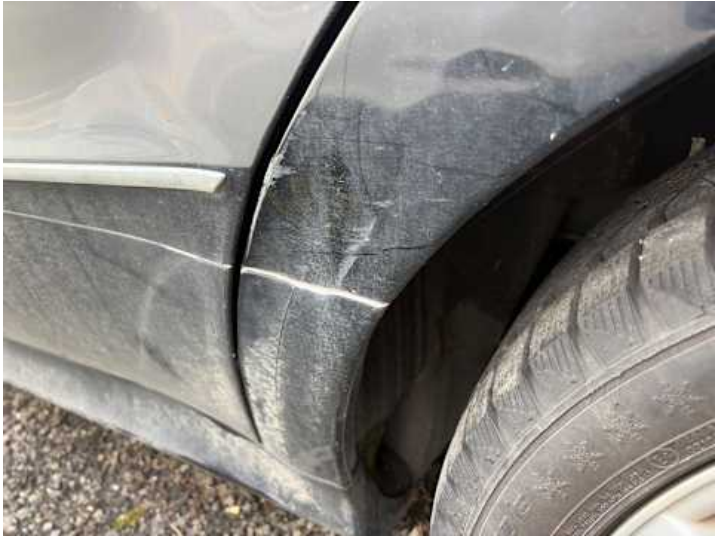
Seitenteil hinten links (Anderer Schaden, Lackschaden):  
Unfallschaden

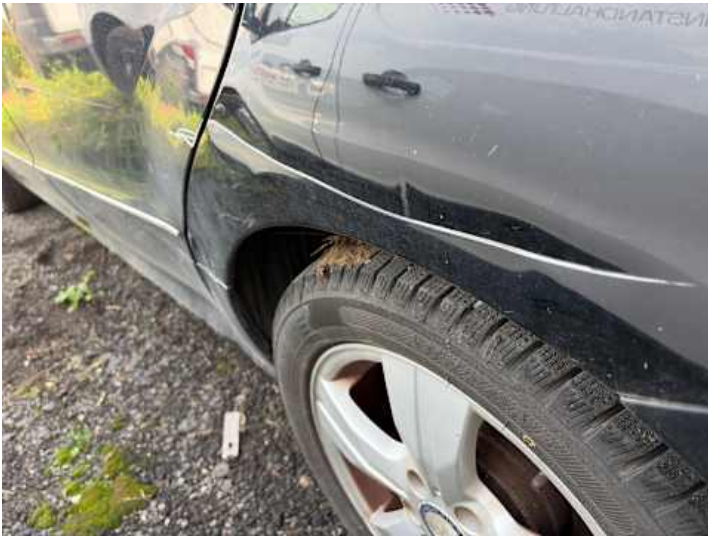
Seitenteil hinten links (Anderer Schaden, Lackschaden):  
Unfallschaden

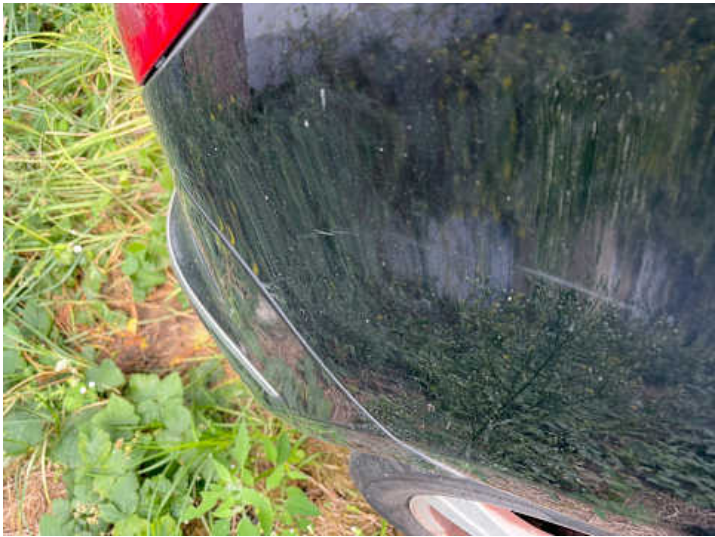
Seitenteil hinten rechts (Kratzer)

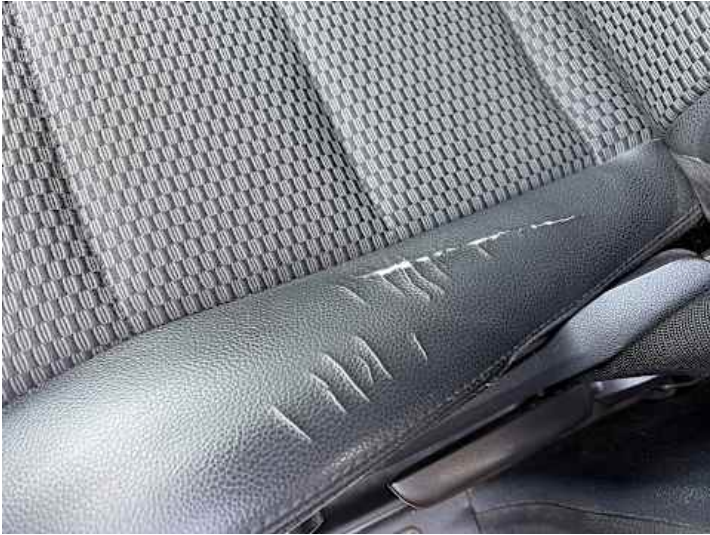
Innenraum (Riss/Bruch)
