# Zustandsbericht Gebrauchtwagen

Nr.: 0326\_562714

13.03.2026

| Modell | Baic X55 Beijing C52X 1.5<br>T-GDI |

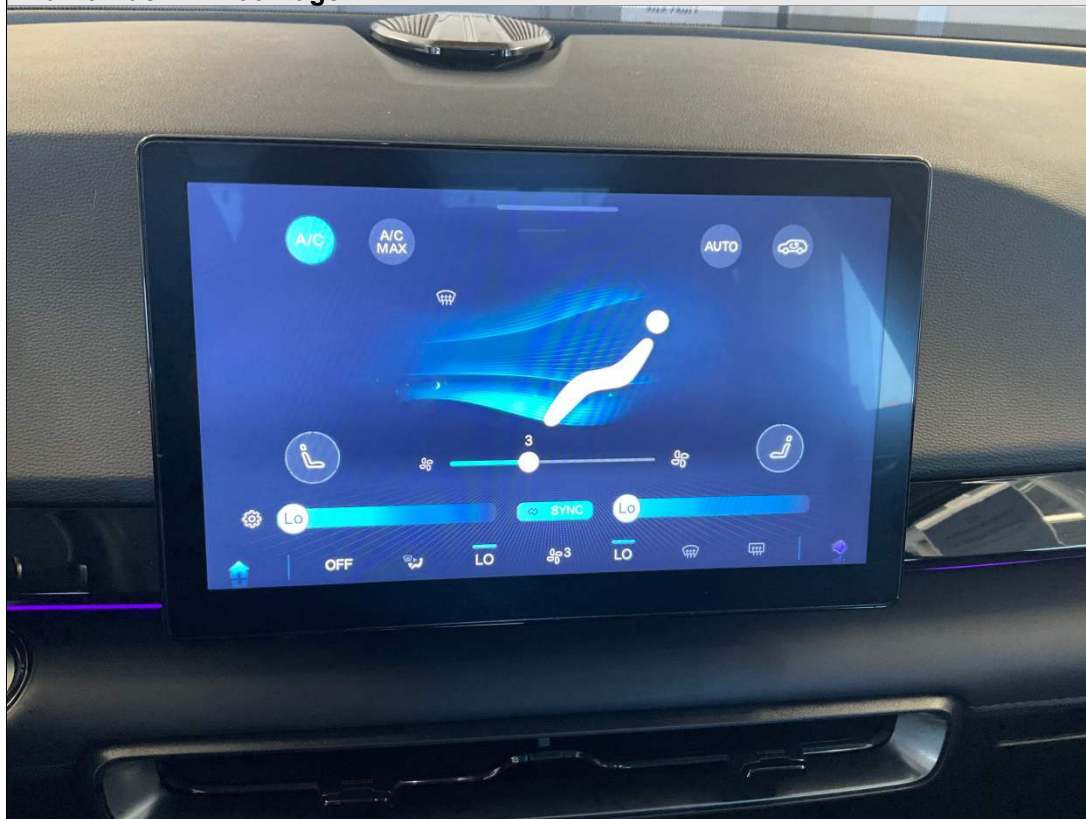
**Bild von der Klimaanlage**

Klimaanlage geprüft, in Ordnung

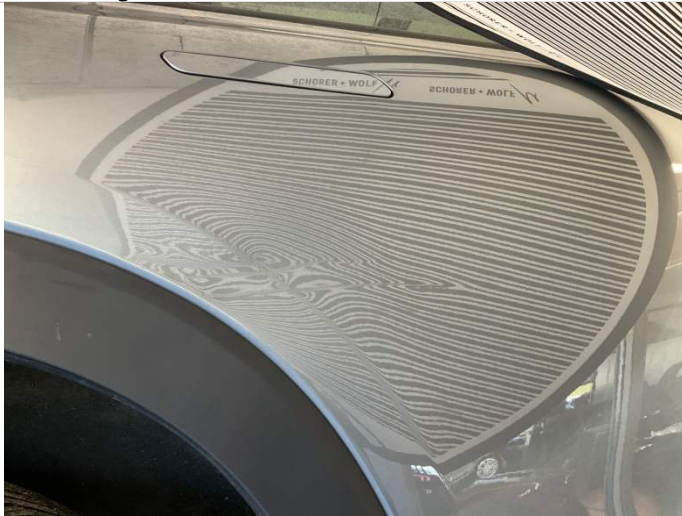
**Türe hinten rechts deformiert**

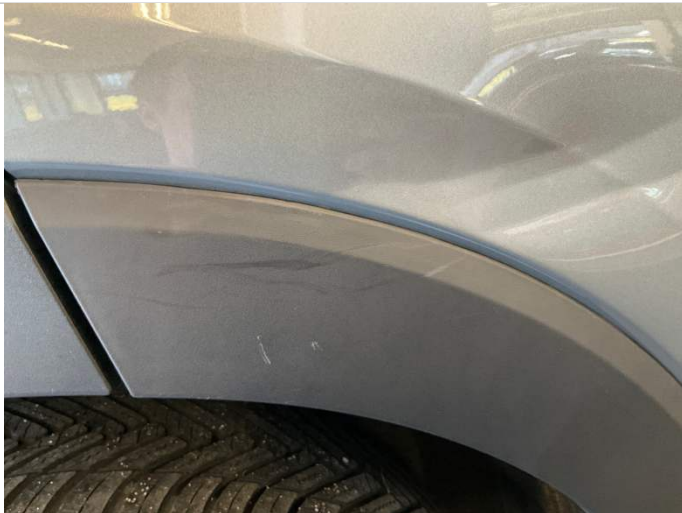
**Türblende hinten rechts Kratzer**

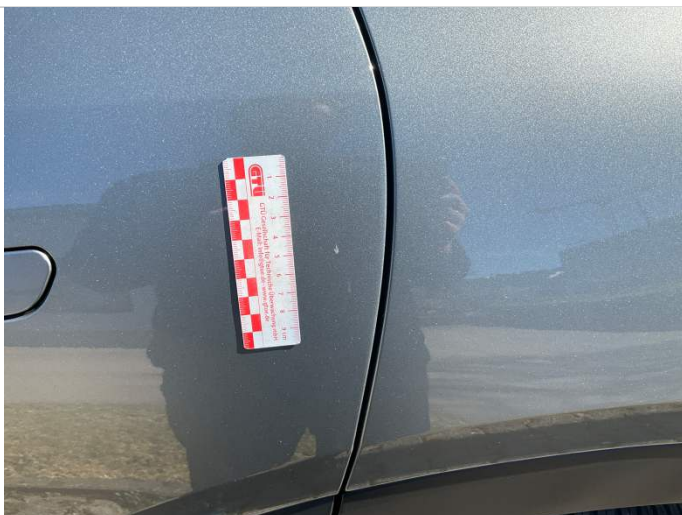
**Türe hinten links Lackbeschädigung**

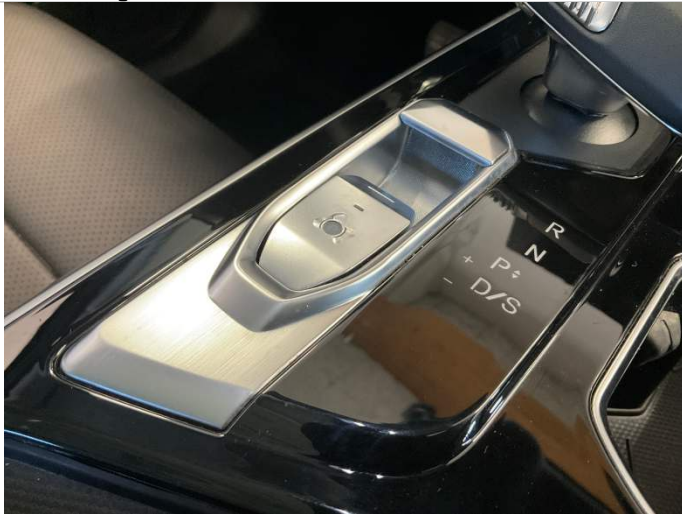
**Taster Parkbremse Blasenbildung**

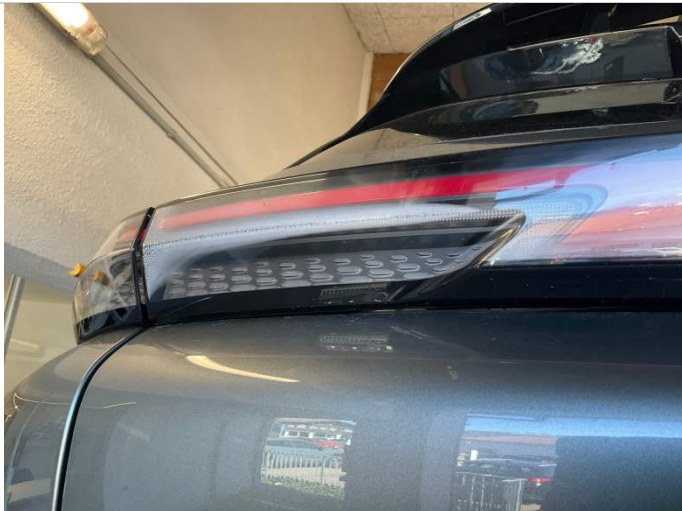
**Heckleuchte links und rechts Feuchtigkeit im Glas**

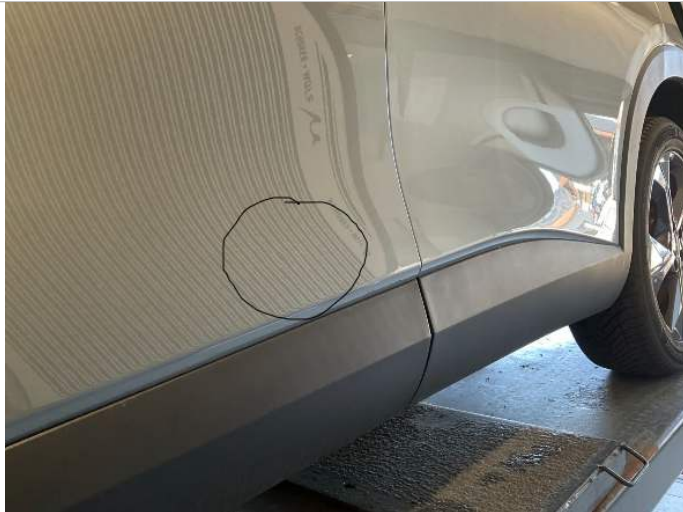
**Türe vorne links Delle**

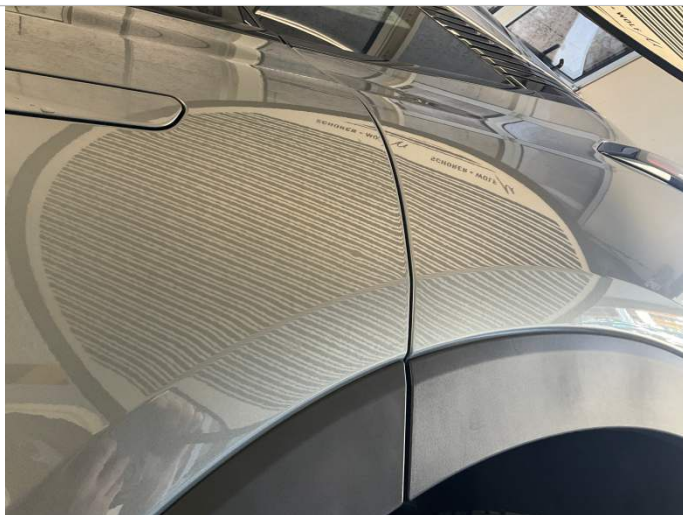
**Türe hinten links Delle**

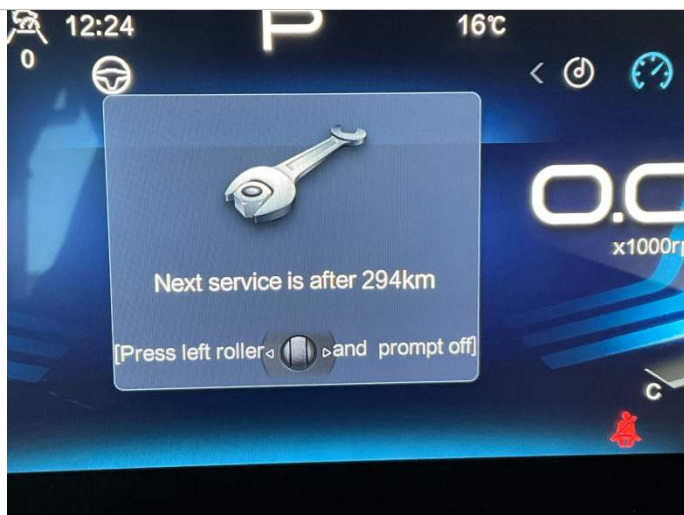
**Service in kürze fällig**

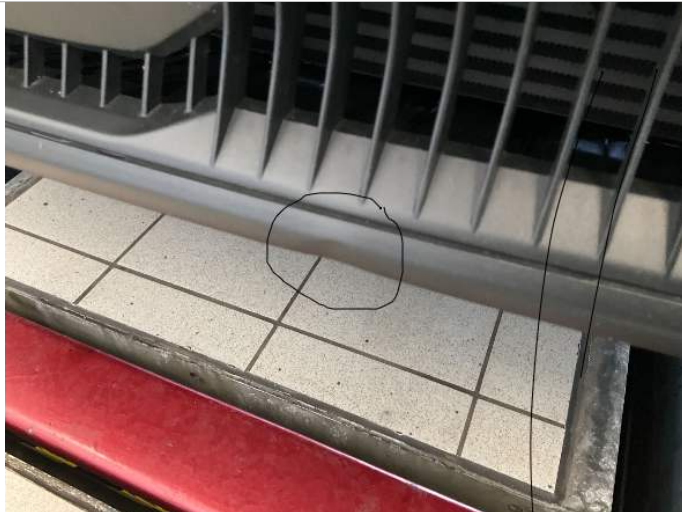
**Stoßfänger vorne Druckstelle**
