## Opel Vivaro Kasten L1H1 2,9t

EZ 11/2018 | Kastenwagen | Diesel | Schaltgetriebe | 105.759km  
Besteuerung: Regelbesteuert (Deutschland)  
Fahrzeugstandort: 37\*\*\*  
Fahrzeug aufgenommen am: 03.08.2026

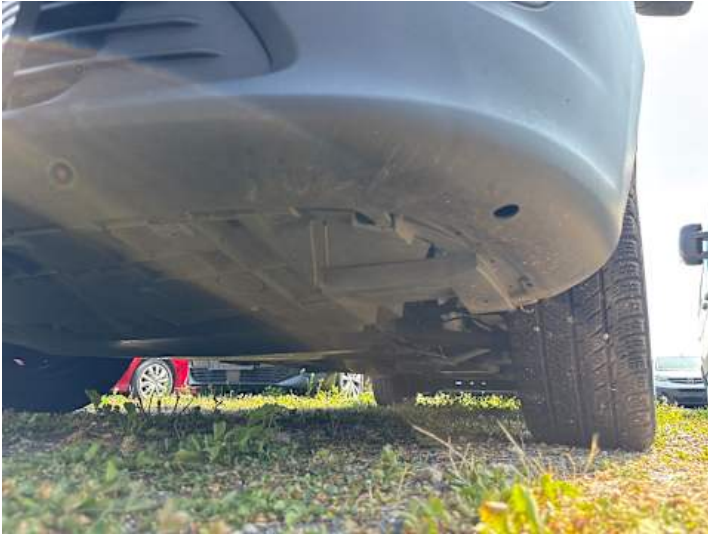
Stoßstange vorne (Kratzer)

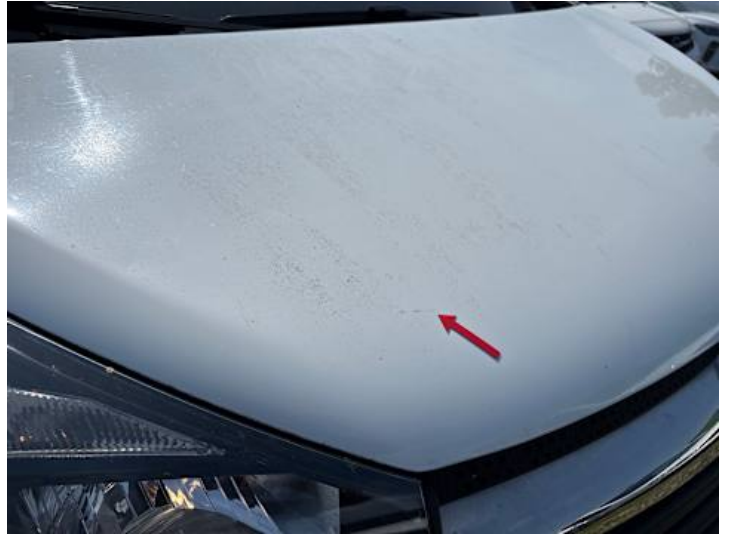
Motorhaube (Kratzer)

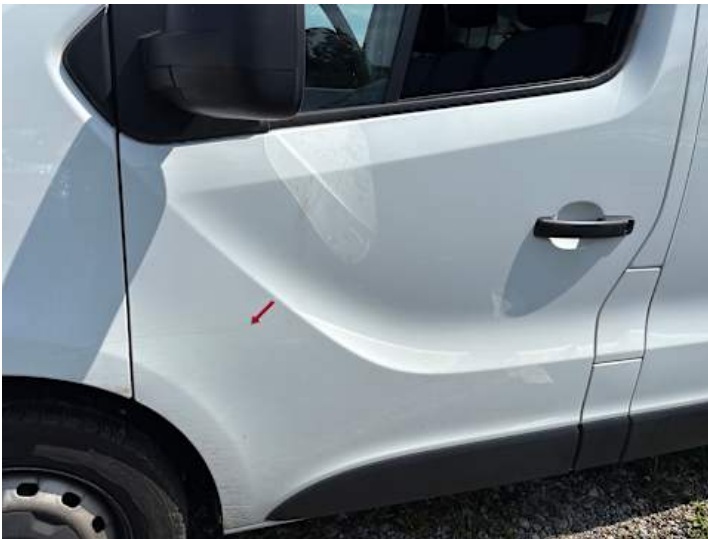
Fahrertür (Kratzer)

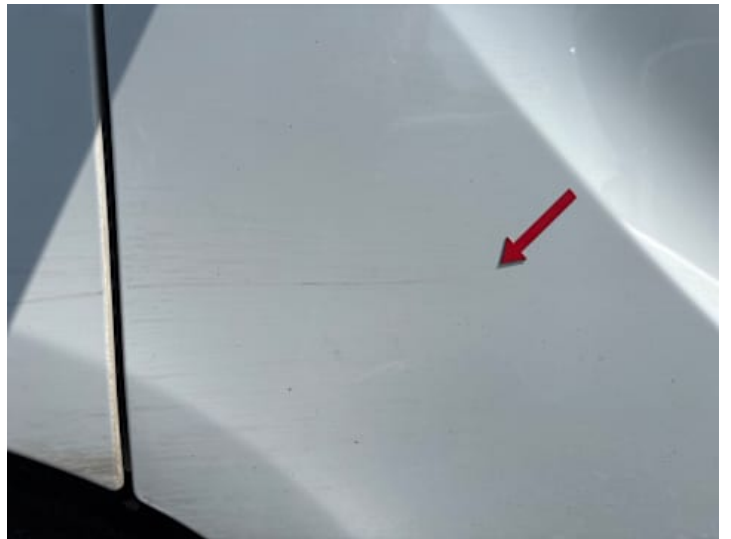
Fahrentür (Kratzer)

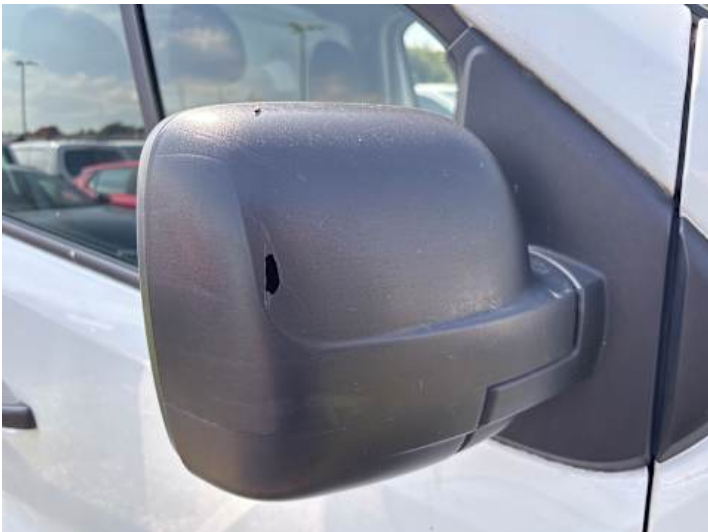
Beifahrertür (Riss/Bruch)

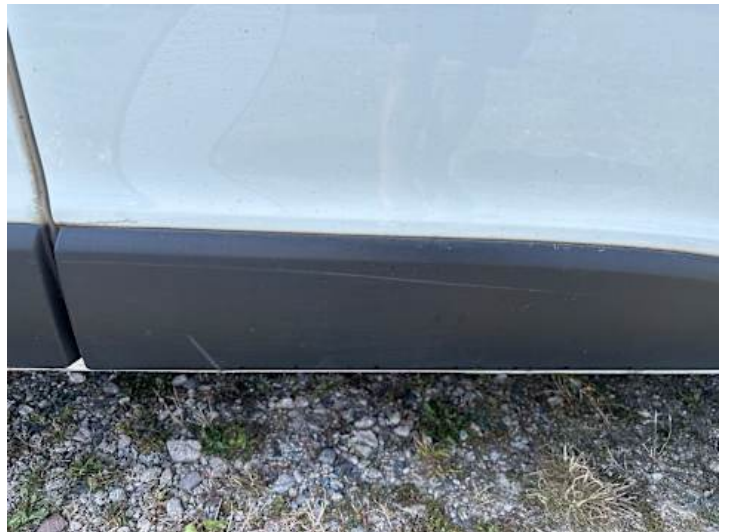
Beifahrertür (Kratzer)

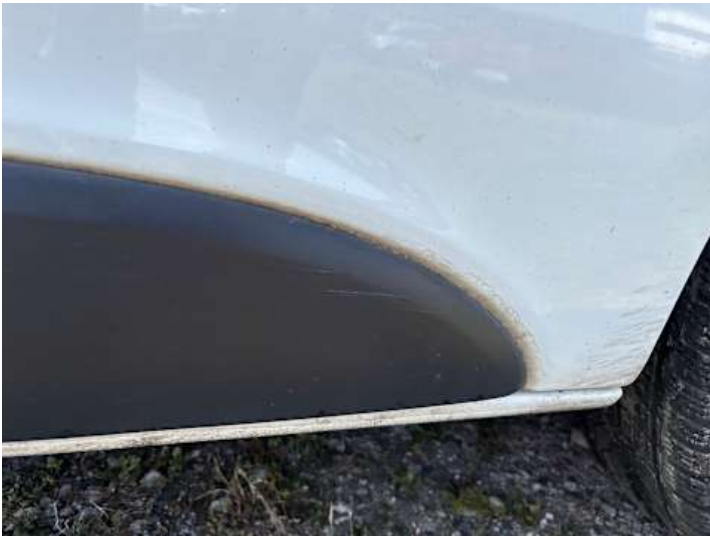
Beifahrertür (Kratzer)

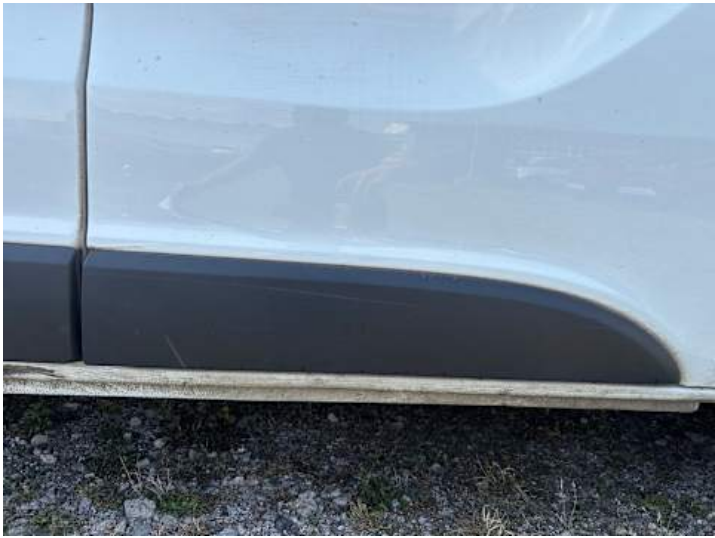
Beifahrertür (Kratzer)

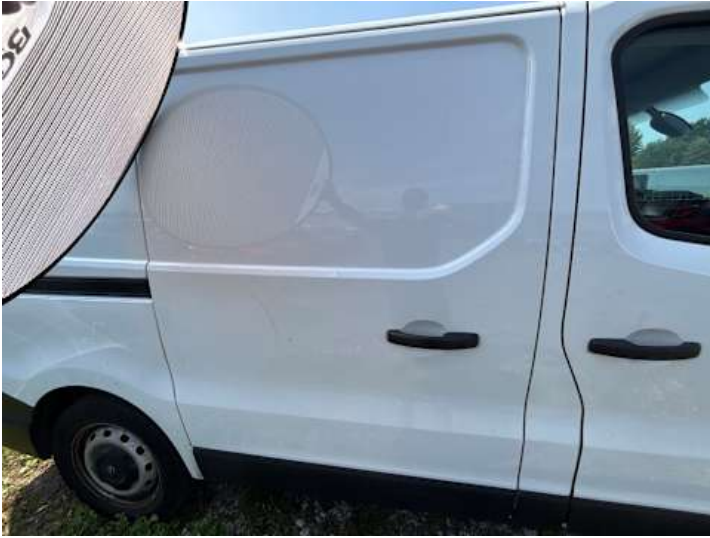
Türe hinten rechts (Delle)

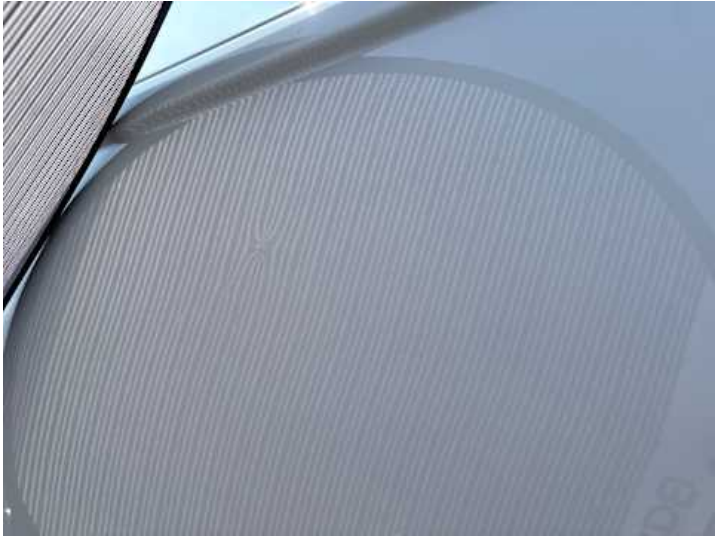
Türe hinten rechts (Delle)

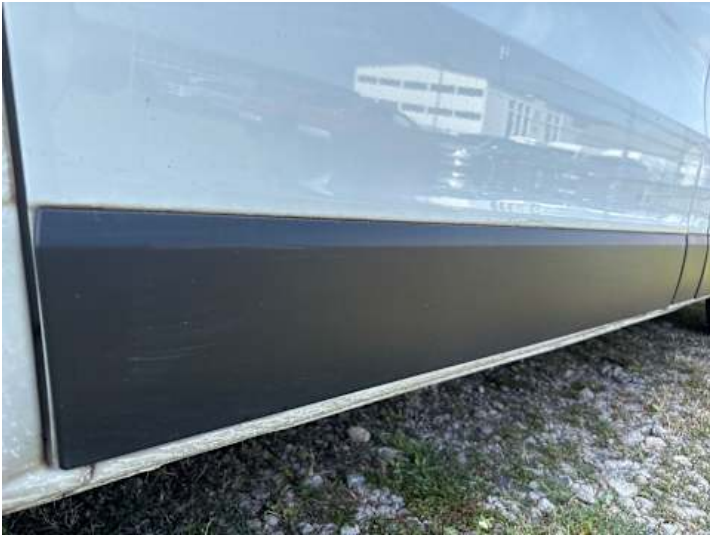
Türe hinten rechts (Kratzer)

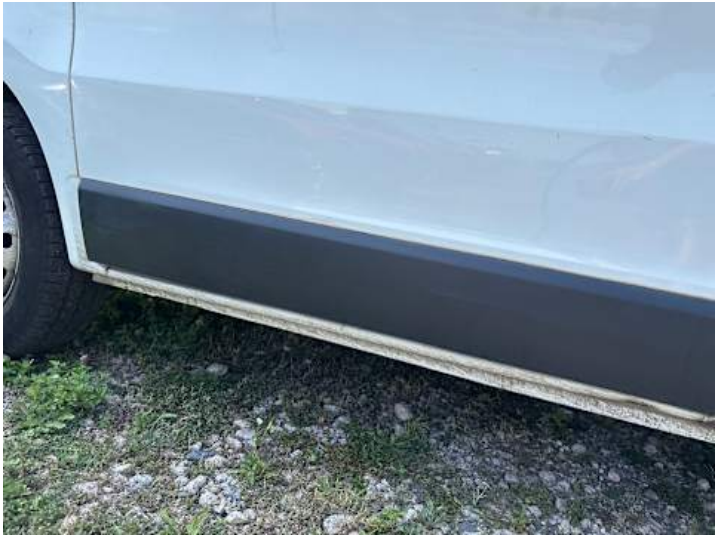
Türe hinten rechts (Kratzer)

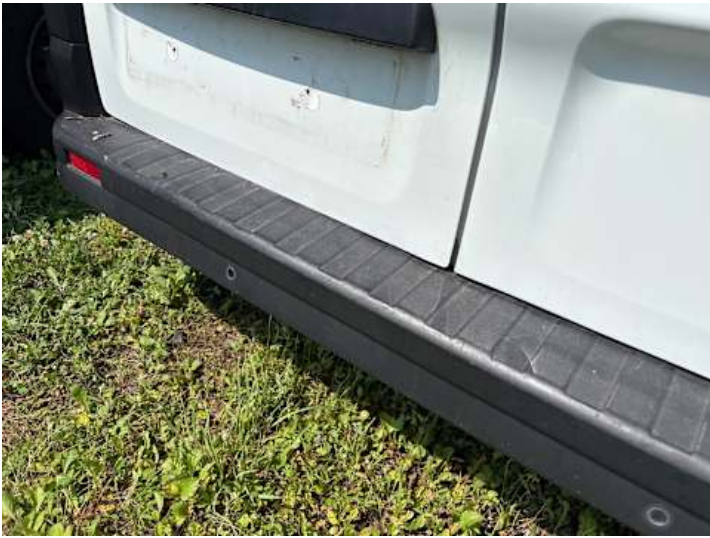
Stoßstange hinten (Kratzer)

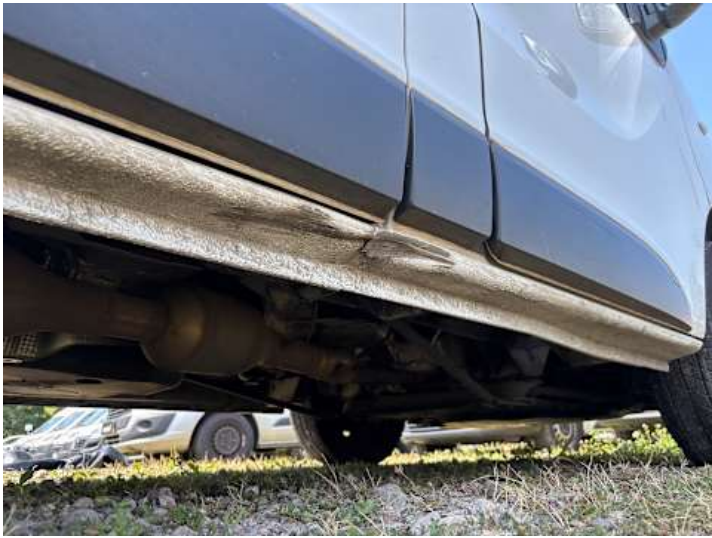
Schweller rechts (Verformung, Kratzer, Lackschaden)

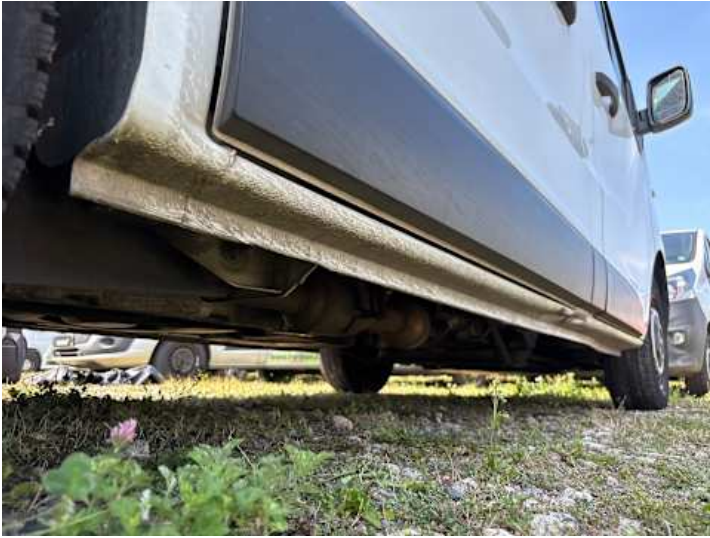
Schweller rechts (Verformung, Kratzer, Lackschaden)

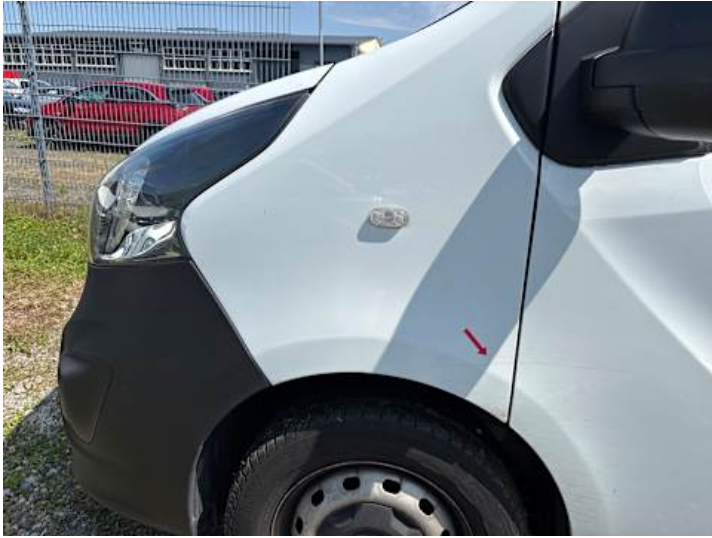
Kotflügel vorne links (Kratzer)

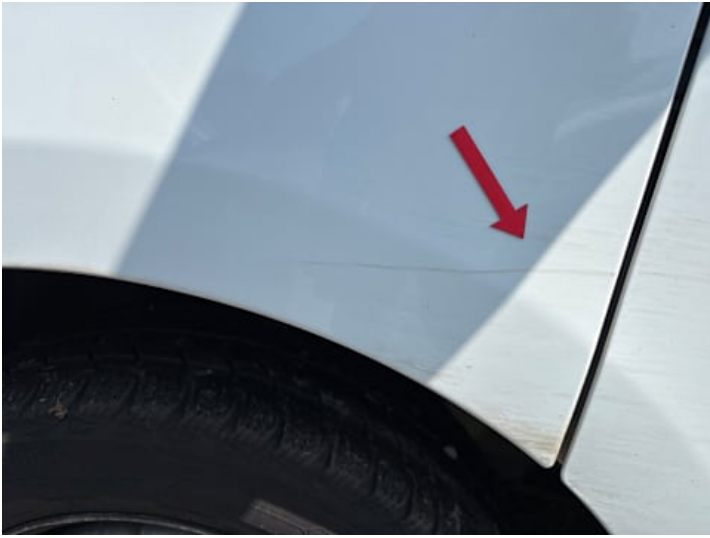
Kotflügel vorne links (Kratzer)

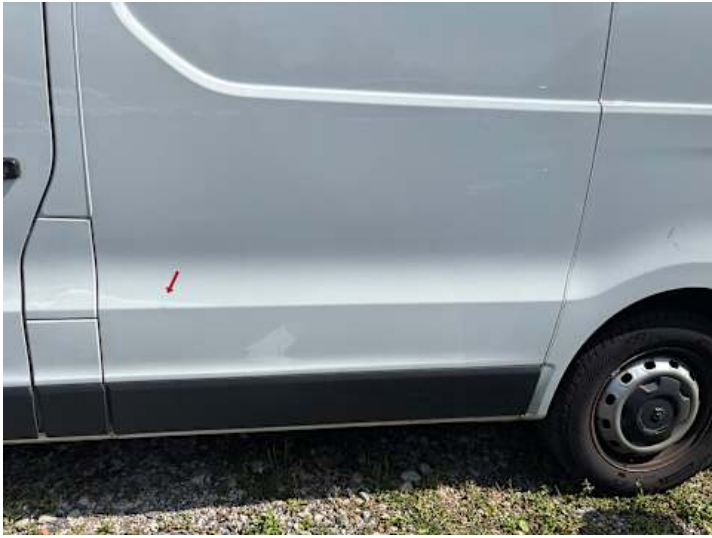
Seitenteil hinten links (Kratzer, Delle)

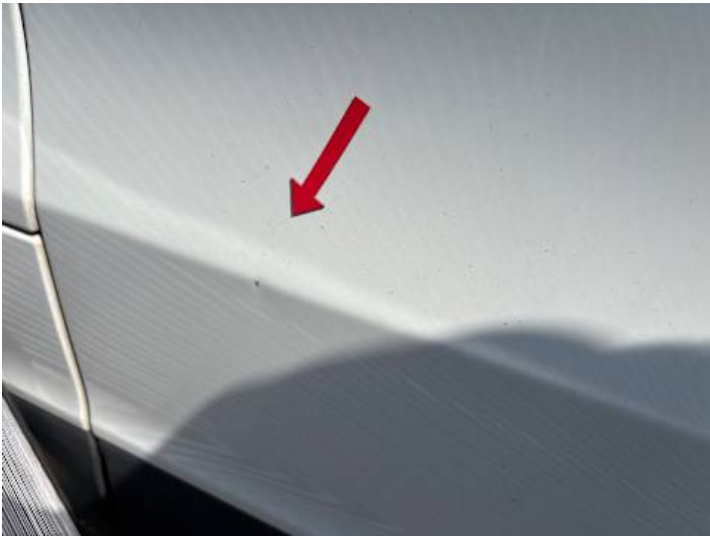
Seitenteil hinten links (Kratzer, Delle)

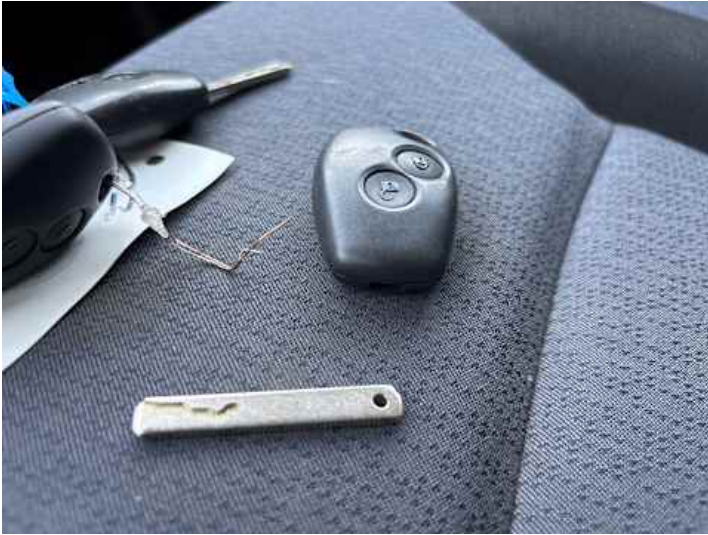
1x Schlüsselgehäuse beschädigt , 1x Schlüssel defekt

Innenraum (Anderer Schaden): 1x Schlüssel defekt

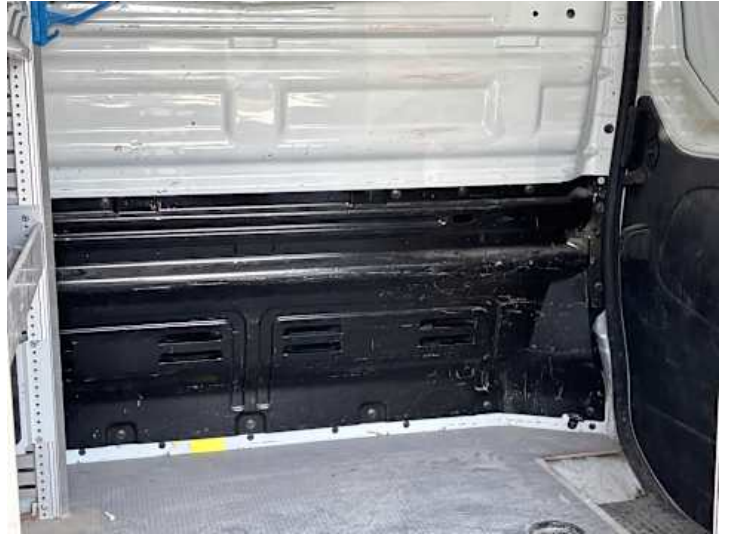
Innenraum (Kratzer, Diverse Schäden)

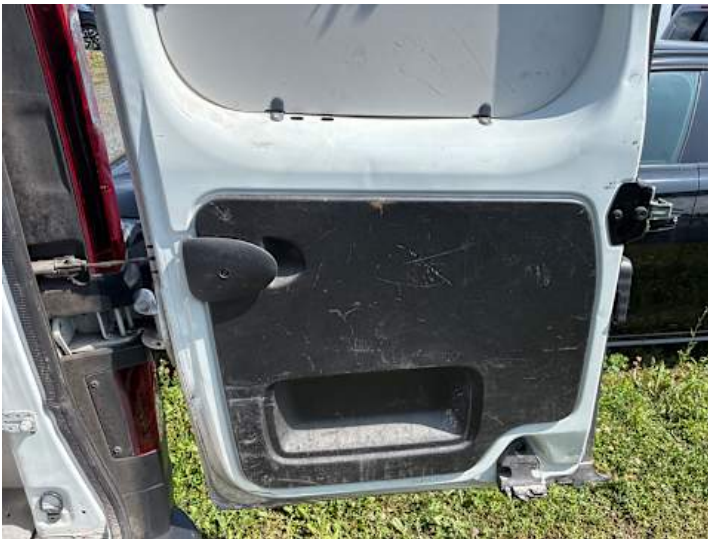
Innenraum (Kratzer, Diverse Schäden)

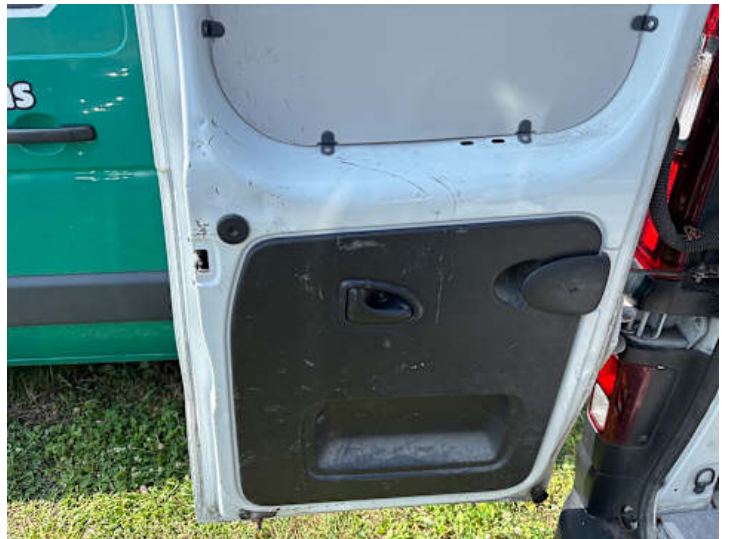
Innenraum (Kratzer, Diverse Schäden)

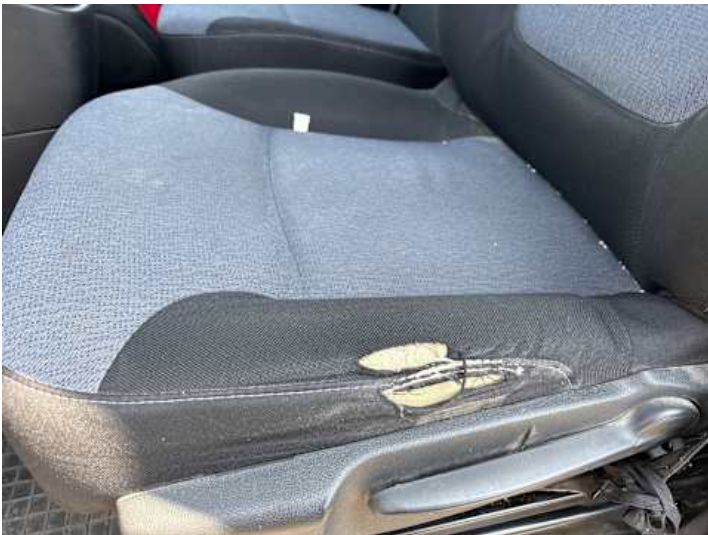
Innenraum (Verschleiß, Riss/Bruch)

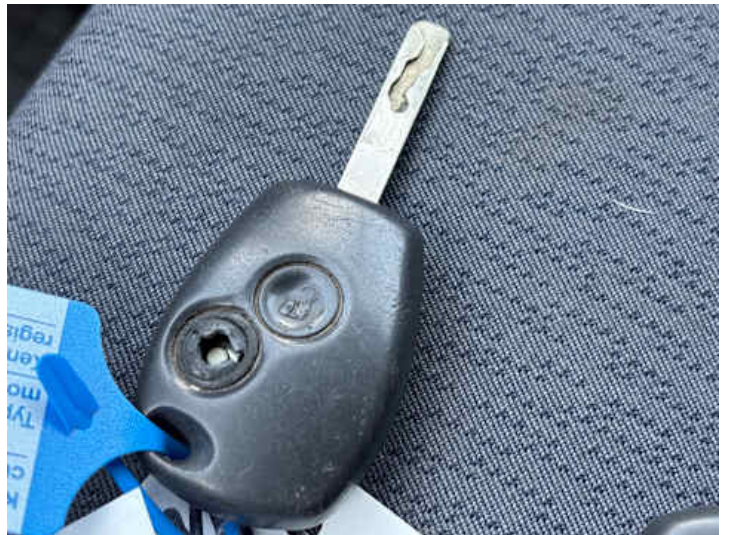
Innenraum (Anderer Schaden): 1x Schlüsselgehäuse beschädigt

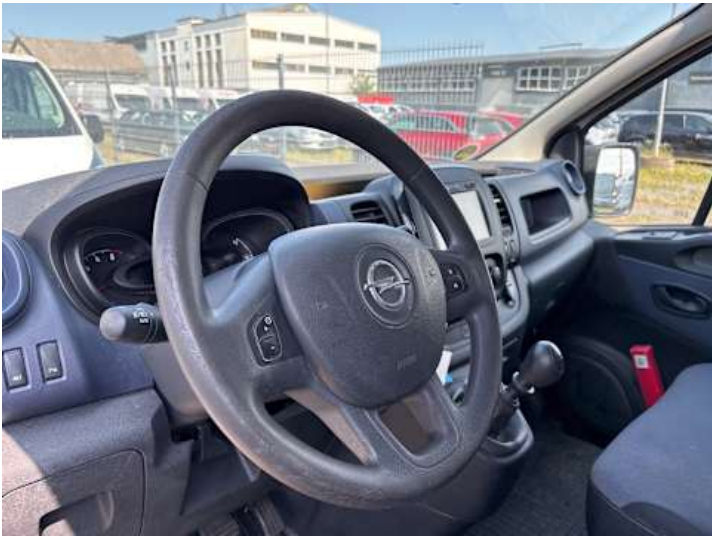
Innenraum (Verschleiß)
