## Volkswagen Transporter Kasten FWD

EZ 03/2019 | Kastenwagen | Diesel | Schaltgetriebe | 140.447km  
Besteuerung: Regelbesteuert (Deutschland)  
Fahrzeugstandort: 37\*\*\*  
Fahrzeug aufgenommen am: 28.08.2026

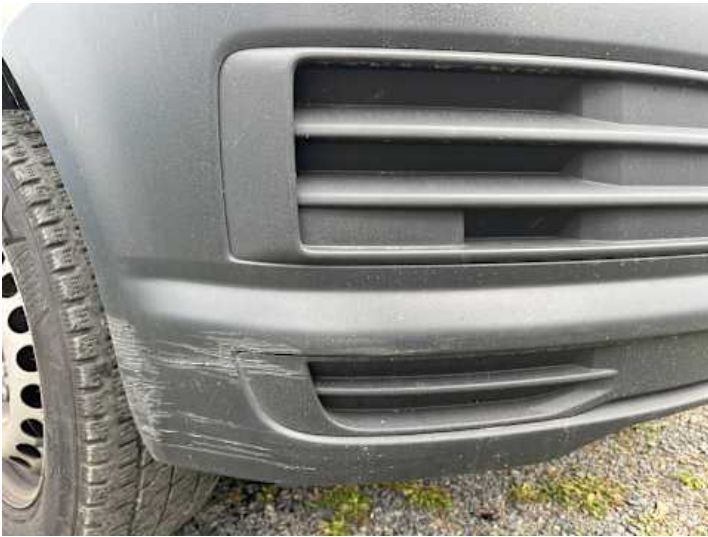
Stoßstange vorne (Kratzer)

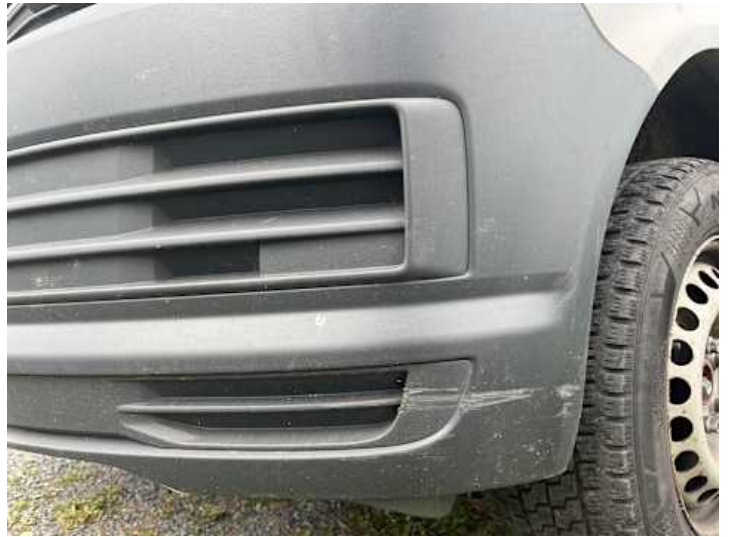
Stoßstange vorne (Kratzer)

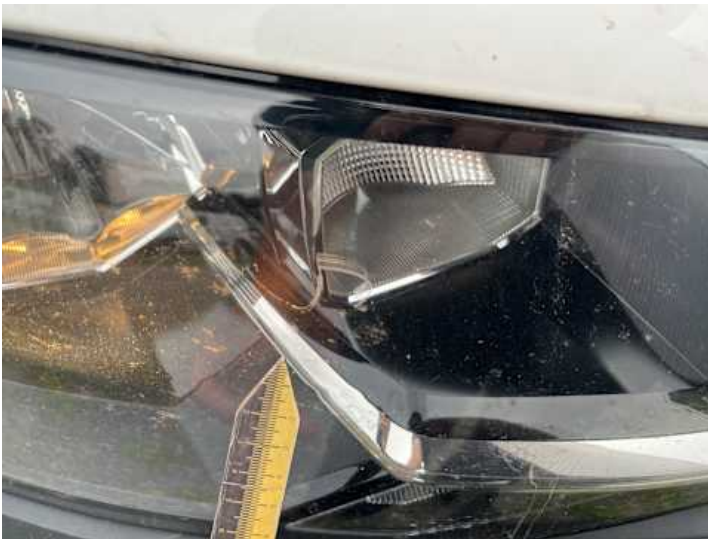
Scheinwerfer (rechts) (Kratzer)

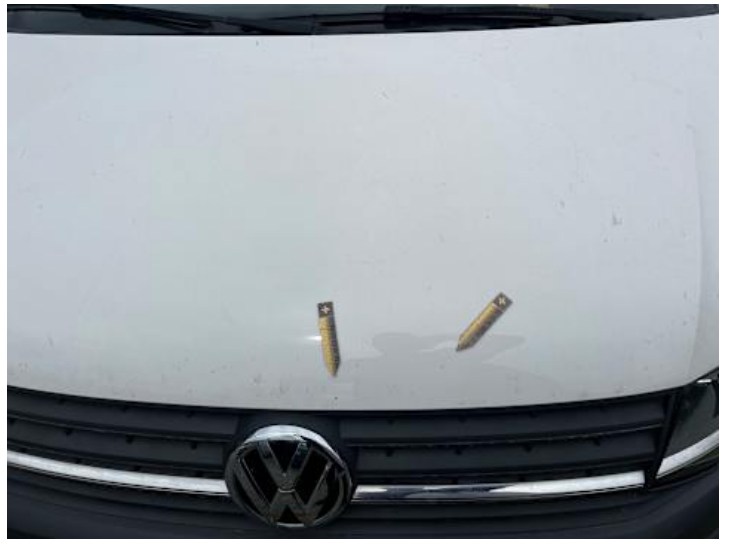
Motorhaube (Steinschlag, Rost)

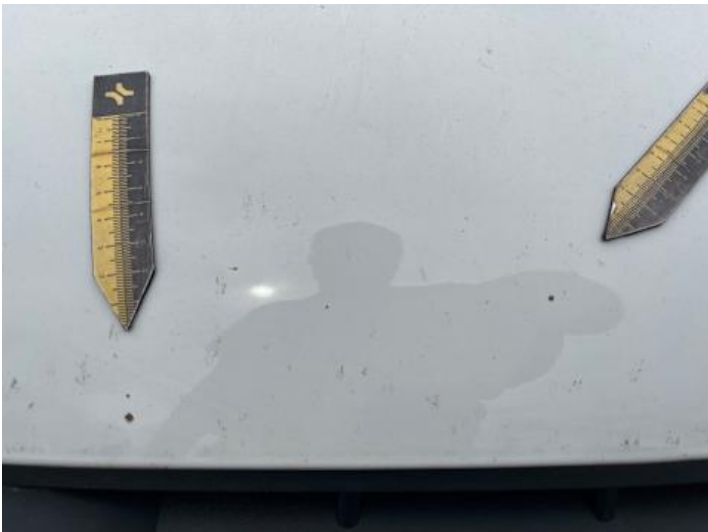
Motorhaube (Steinschlag, Rost)

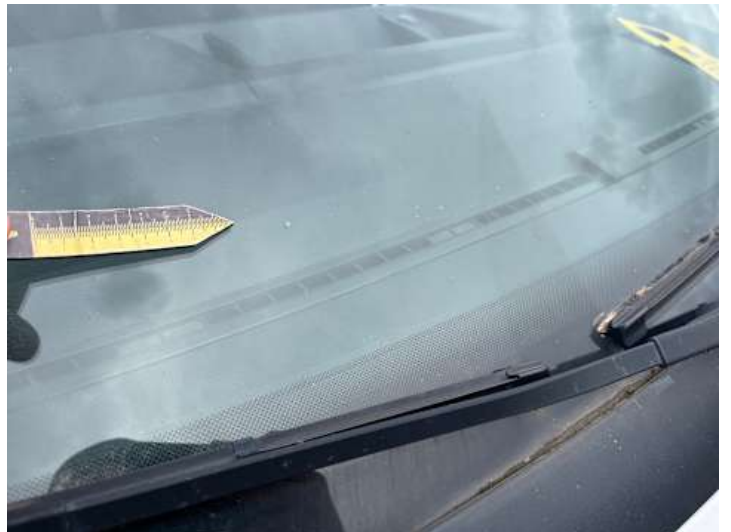
Windschutzscheibe (Steinschlag)

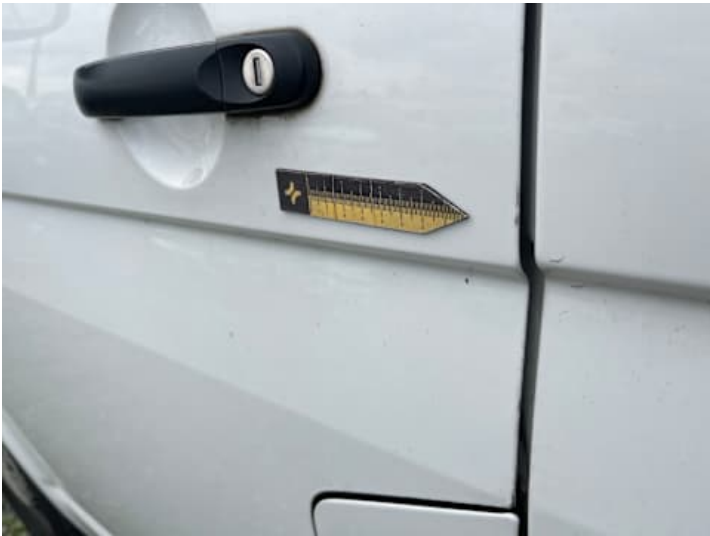
Fahrtür (Kratzer)

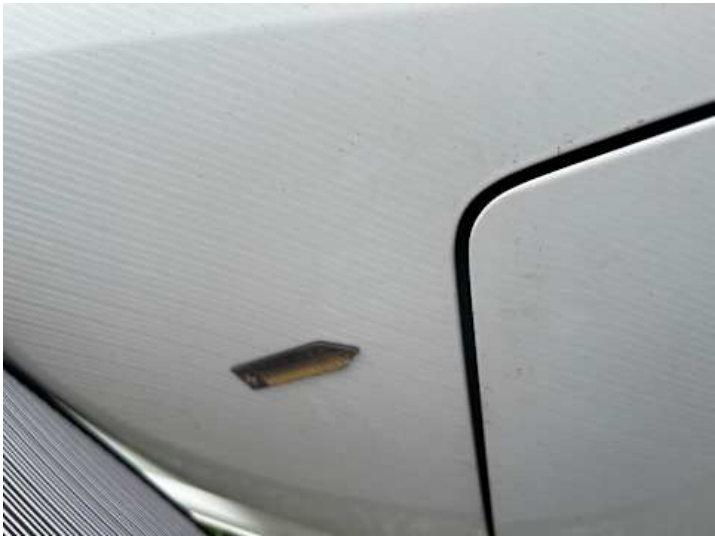
Fahrtür (Delle)

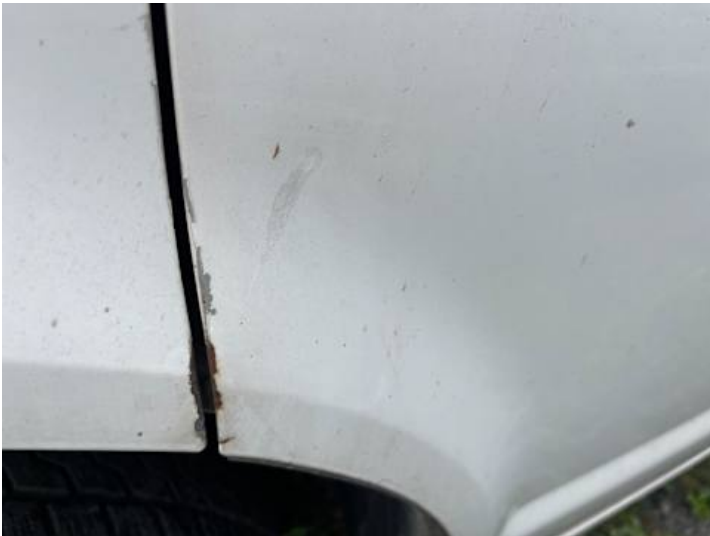
Fahrtür (Kratzer, Rost)

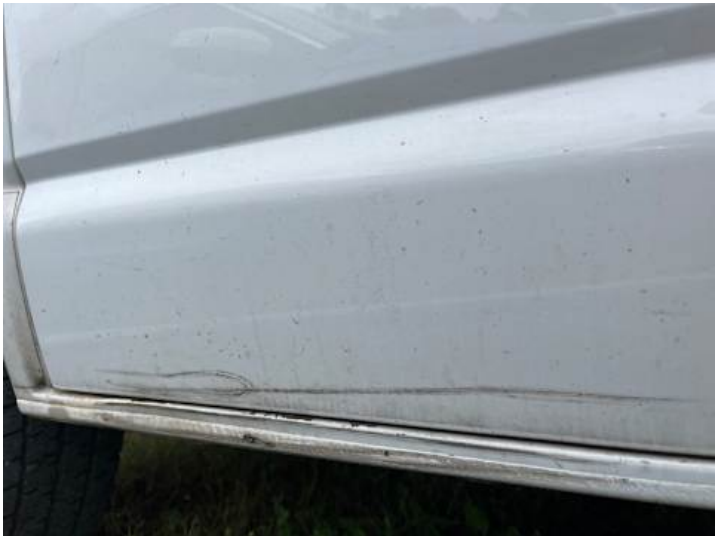
Türe hinten rechts (Kratzer, Delle)

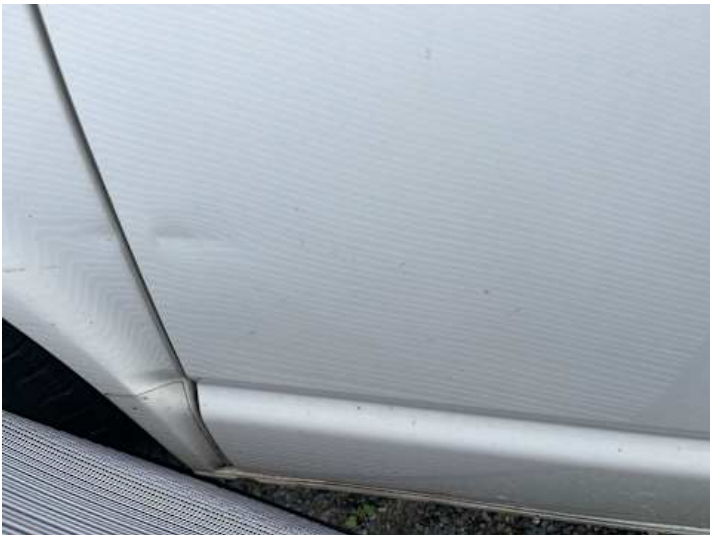
Türe hinten rechts (Kratzer, Delle)

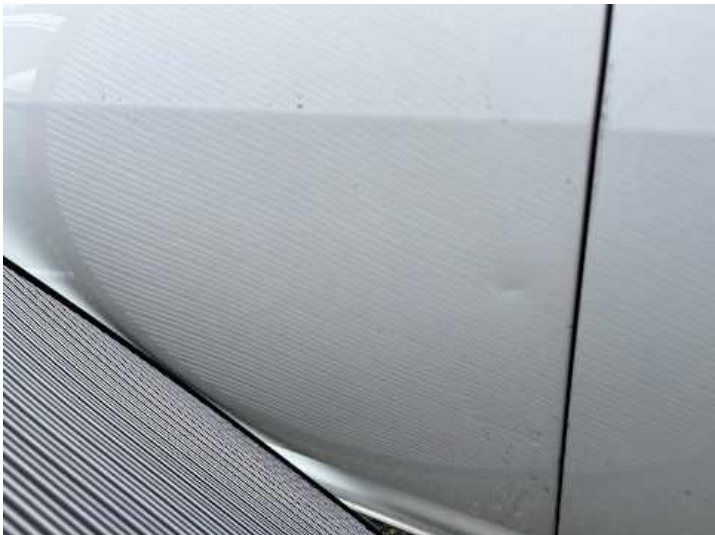
Türe hinten rechts (Kratzer, Delle)

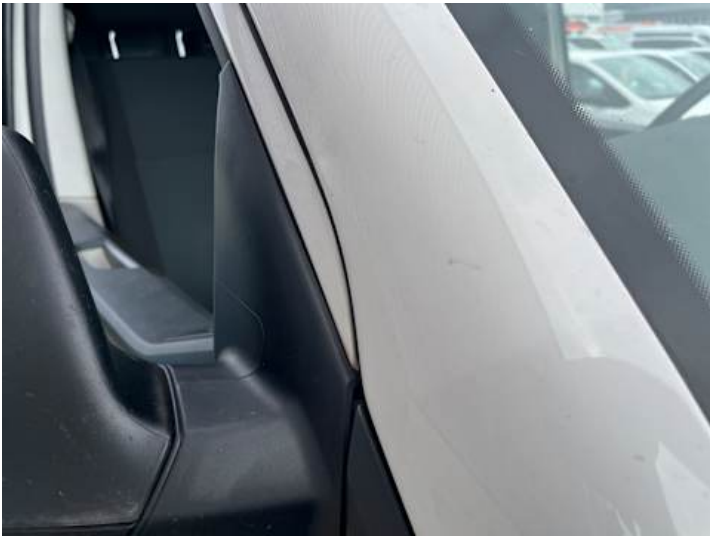
| Fahrzeugteil | Lackschichtdicke (in µm) | Fahrzeugteil | Lackschichtdicke (in µm) |
|---|---|---|---|
| Dach | 130 | | |

Dach (Delle)

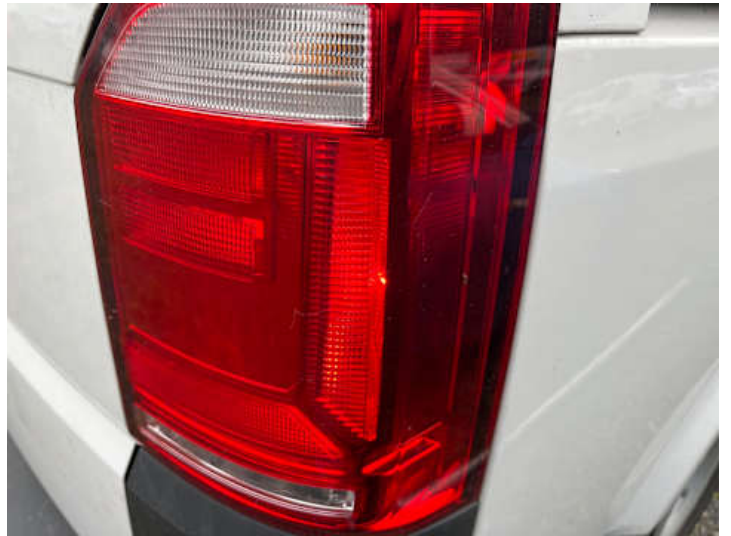
Rücklicht (rechts) (Kratzer)

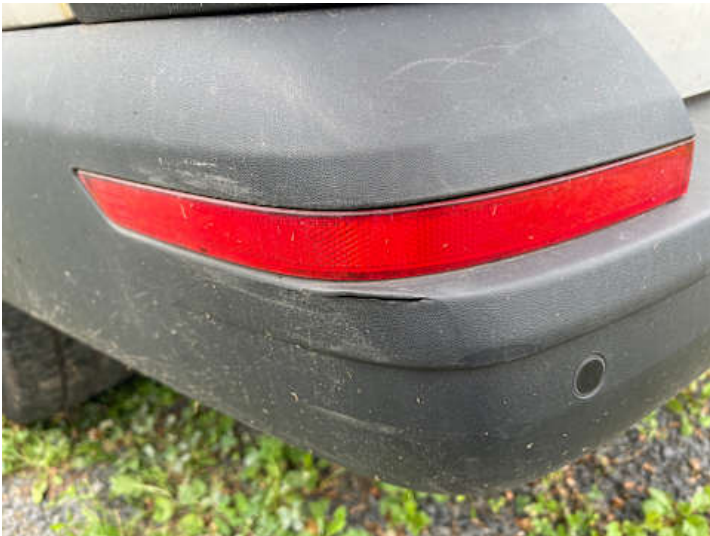
Stoßstange hinten (Verformung, Riss/Bruch)

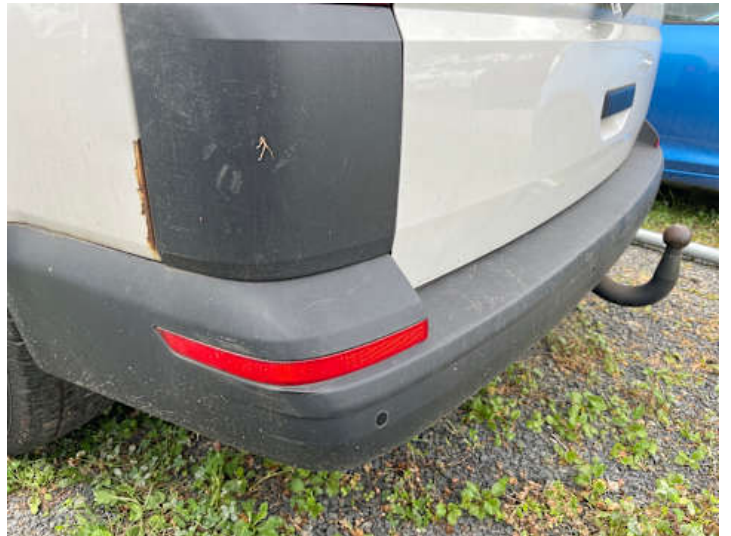
Stoßstange hinten (Kratzer)

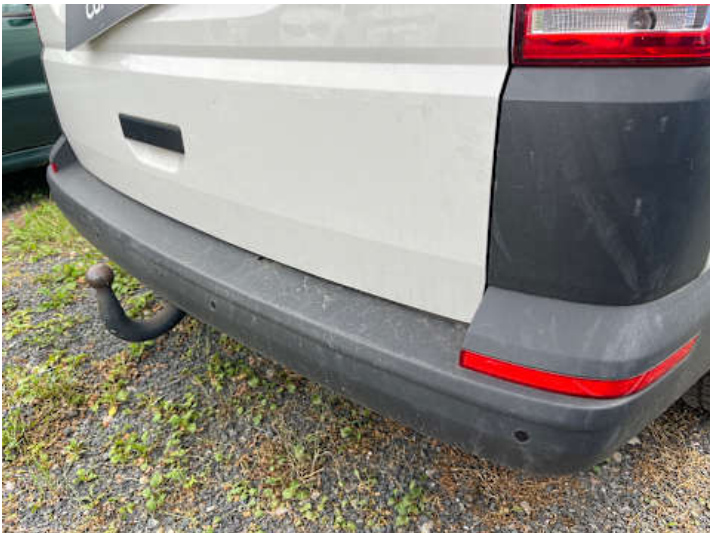
Stoßstange hinten (Kratzer)

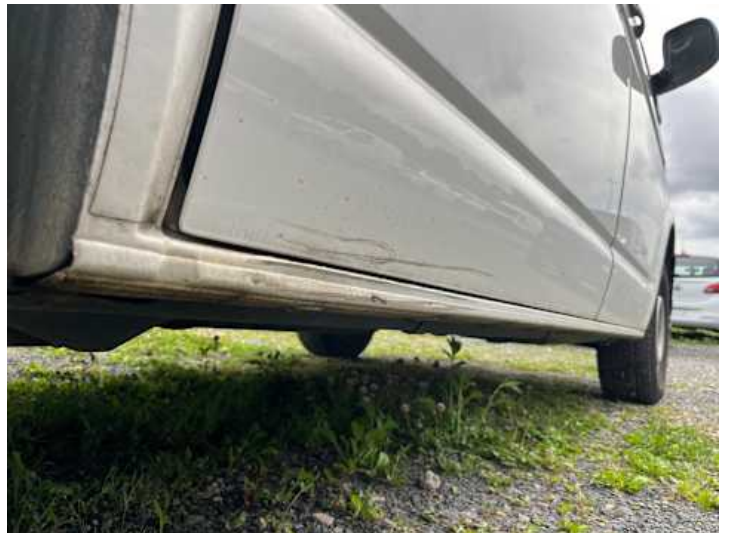
Schweller rechts (Kratzer)

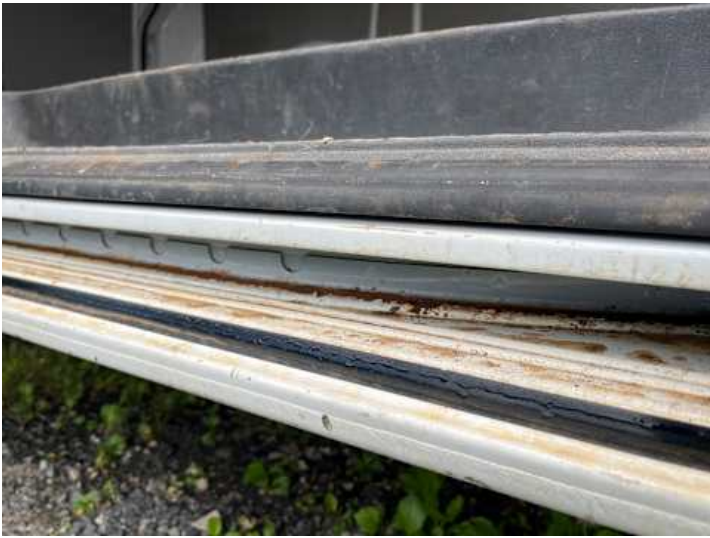
Schweller rechts (Rost)

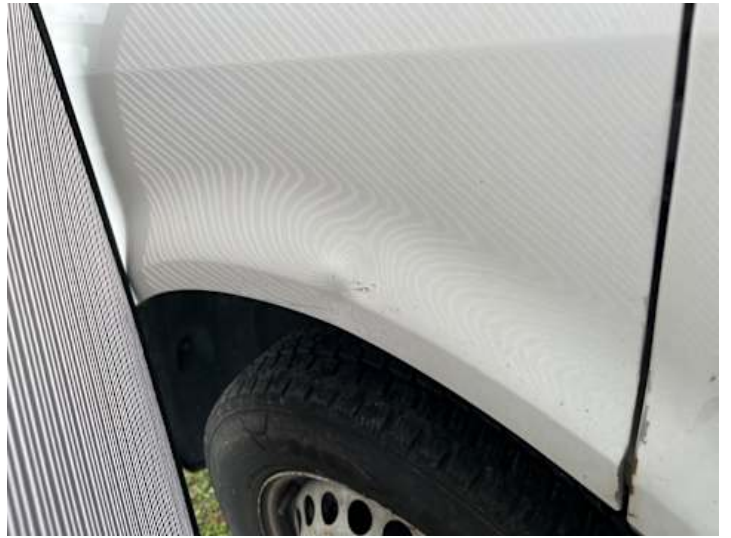
| Fahrzeugteil | Lackschichtdicke (in µm) | Fahrzeugteil | Lackschichtdicke (in µm) |
|---|---|---|---|
| Kotflügel vorne links | 130 | Kotflügel vorne rechts | 120 |

Kotflügel vorne links (Delle, Kratzer)

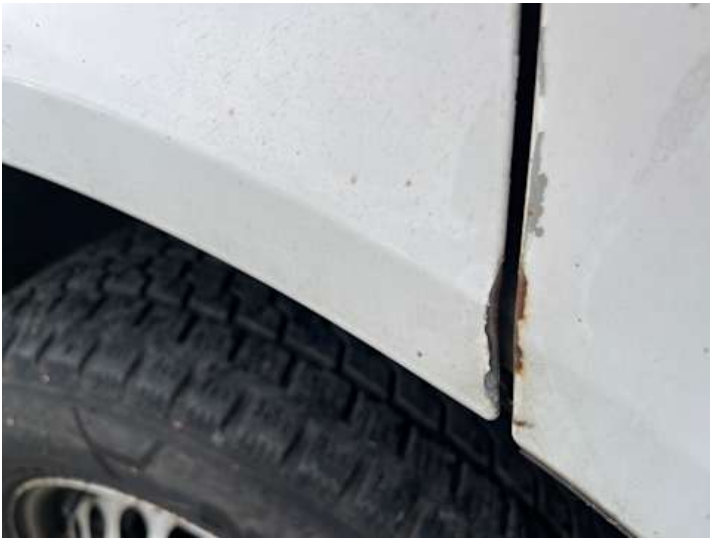
Kotflügel vorne links (Kratzer, Rost)

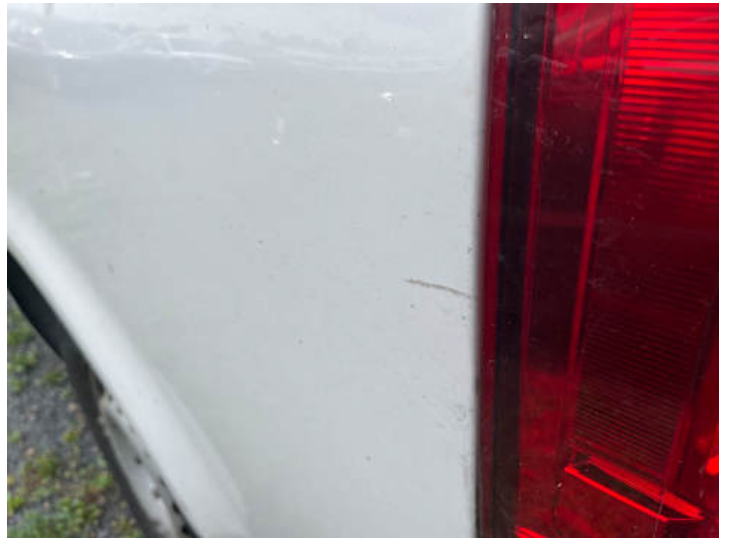
| Fahrzeugteil | Lackschichtdicke (in µm) | Fahrzeugteil | Lackschichtdicke (in µm) |
|---|---|---|---|
| Seitenteil hinten links | 450 | Seitenteil hinten rechts | 130 |

Seitenteil hinten links (Rost, Kratzer)

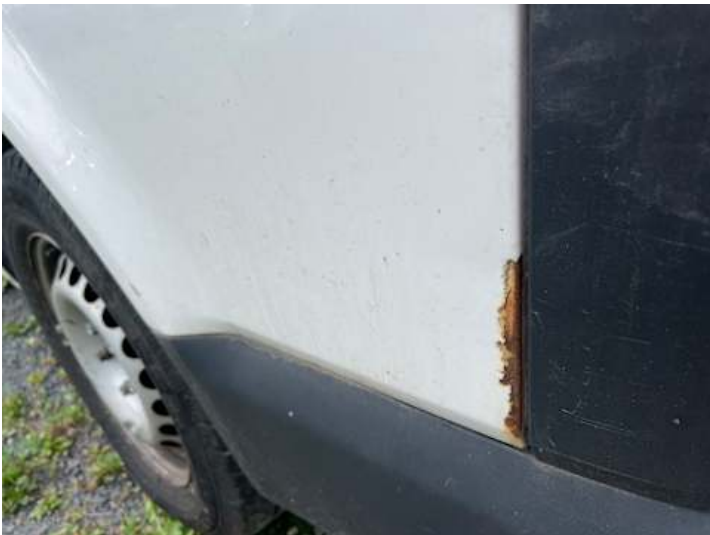
Seitenteil hinten links (Rost, Kratzer)

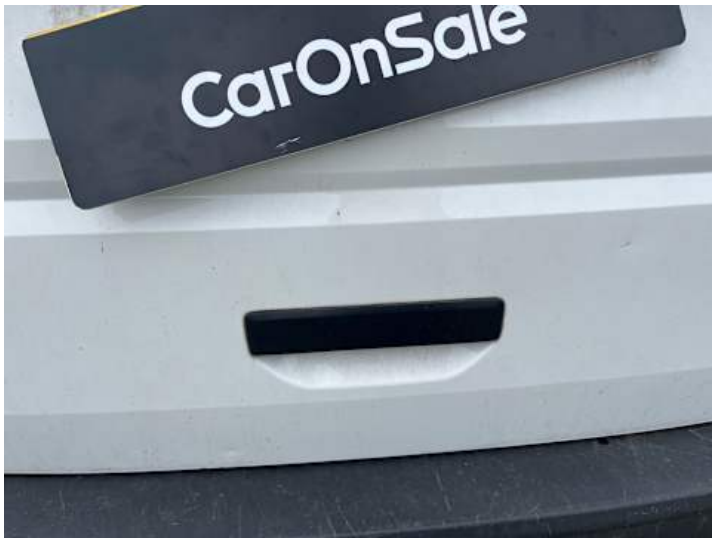
Heckklappe (Delle, Kratzer)

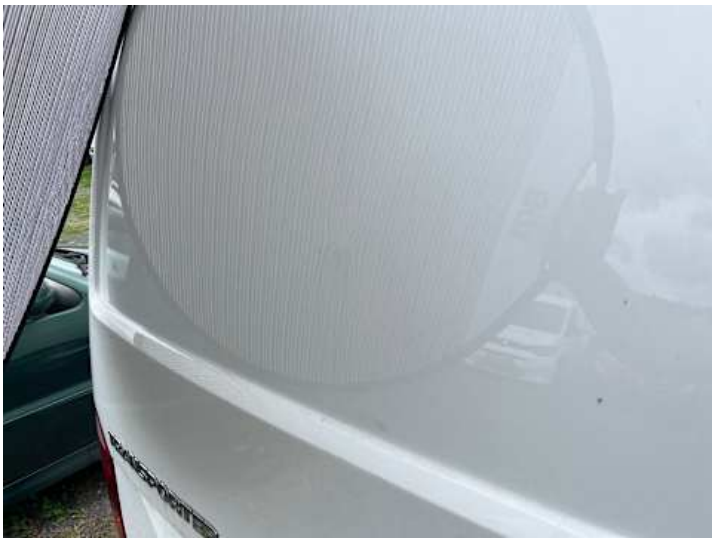
Heckklappe (Delle, Kratzer)

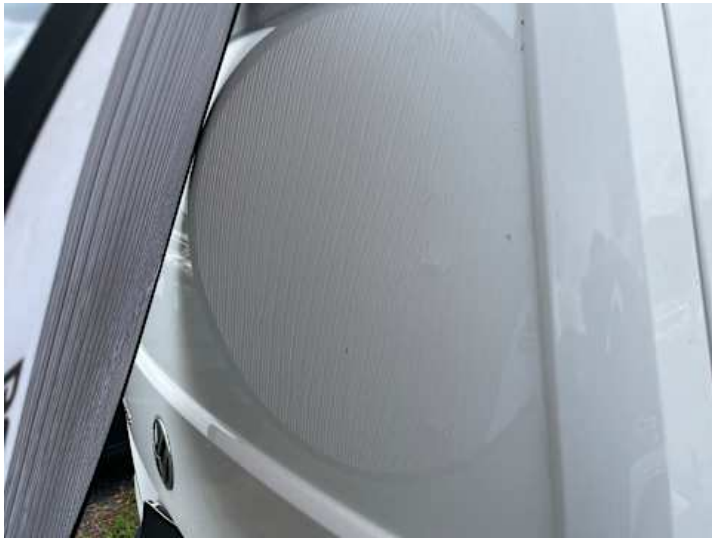
Heckklappe (Delle, Kratzer)

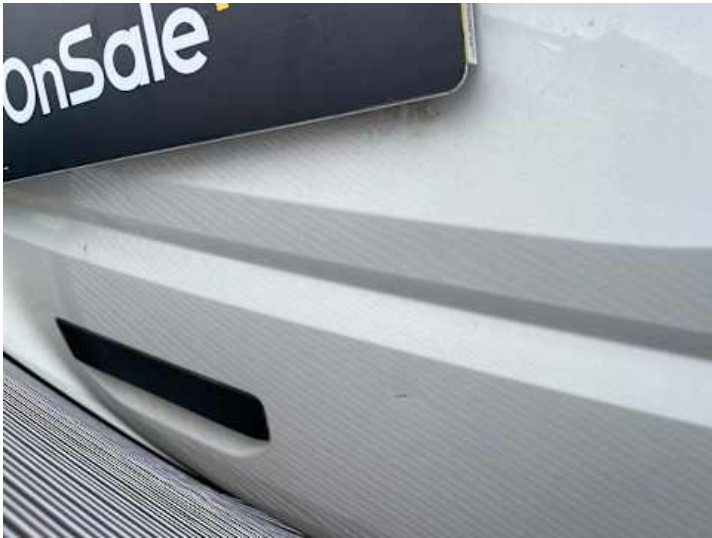
Heckklappe (Delle, Kratzer)

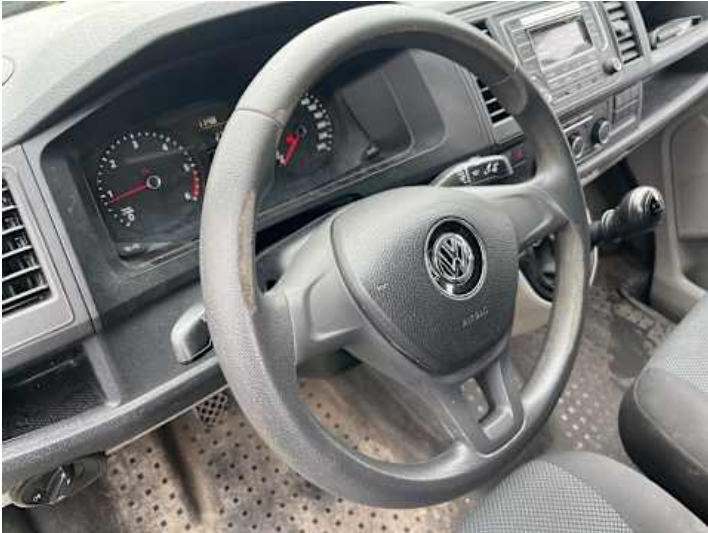
Innenraum (Diverse Schäden, Verschleiß)

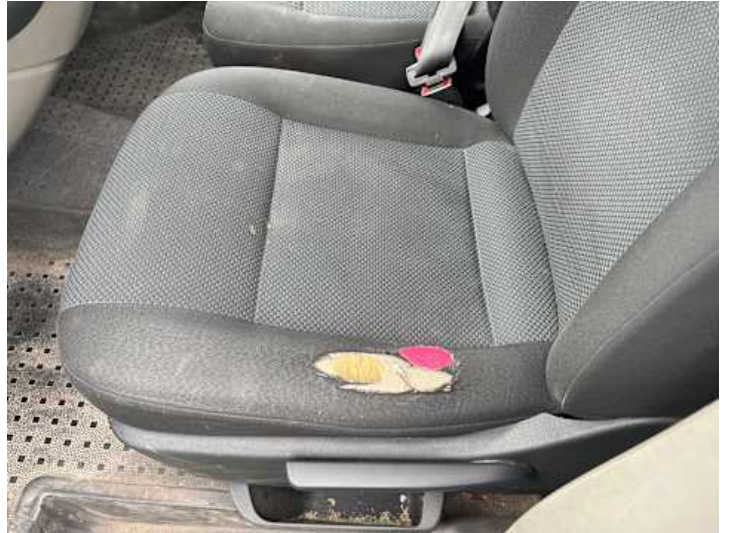
Innenraum (Diverse Schäden, Verschleiß)

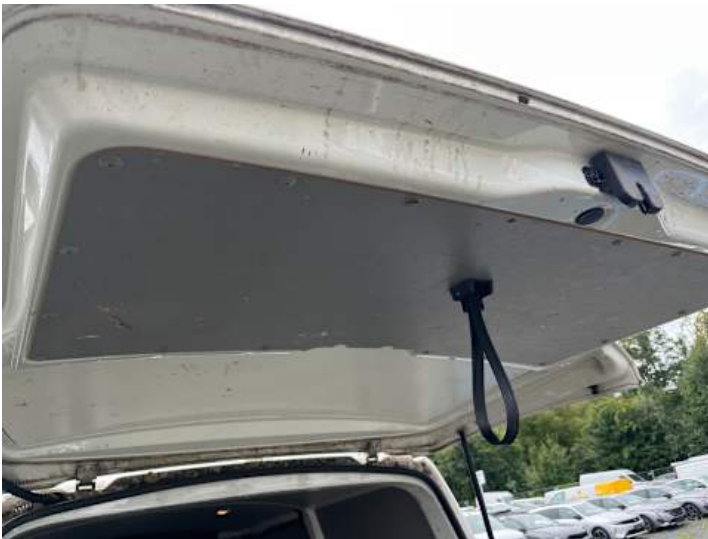
Innenraum (Diverse Schäden)

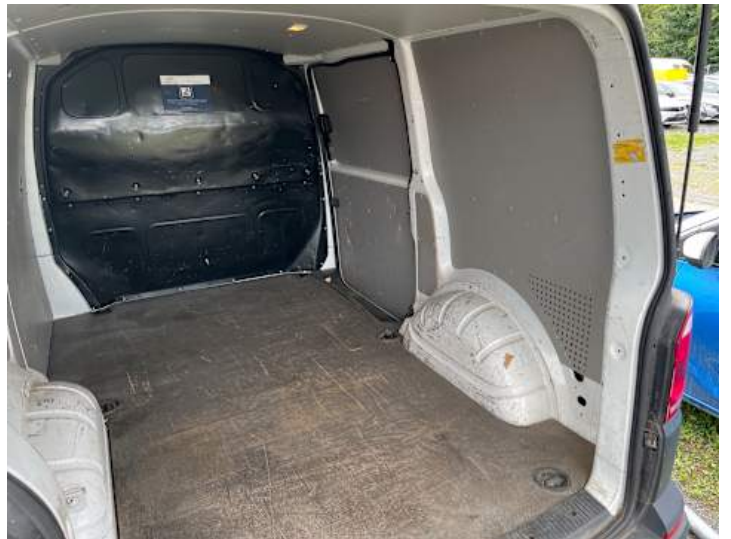
Innenraum (Diverse Schäden)

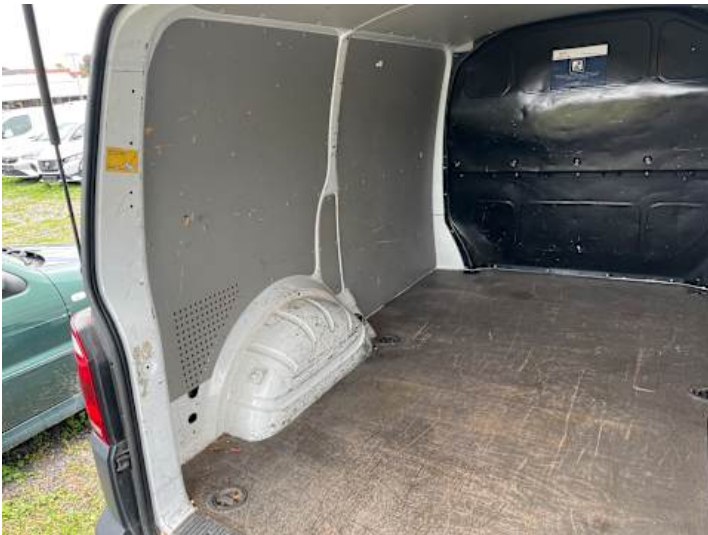
Innenraum (Diverse Schäden)
