## Peugeot 3008 Active

EZ 08/2017 | Geländewagen | Benzin | Automatikgetriebe | 74.285km  
Besteuerung: Differenzbesteuert (§25a UStG)  
Fahrzeugstandort: 58\*\*\*  
Fahrzeug aufgenommen am: 15.06.2026

# Hinweise zum Zustandsbericht

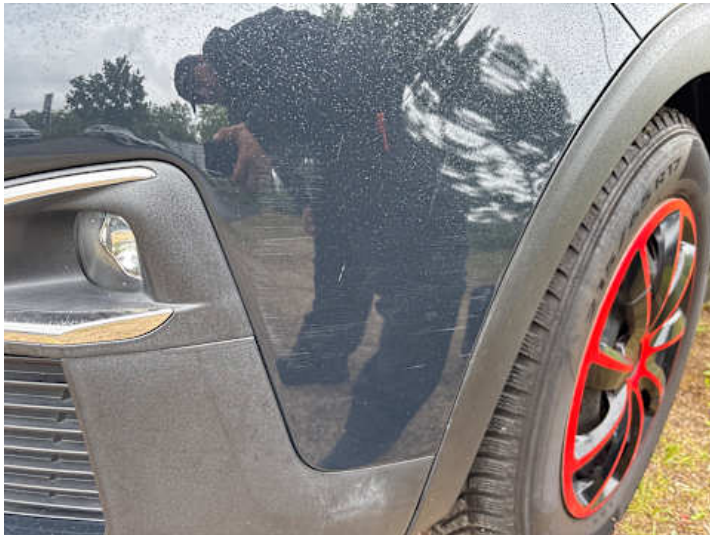
Stoßstange vorne (Kratzer)

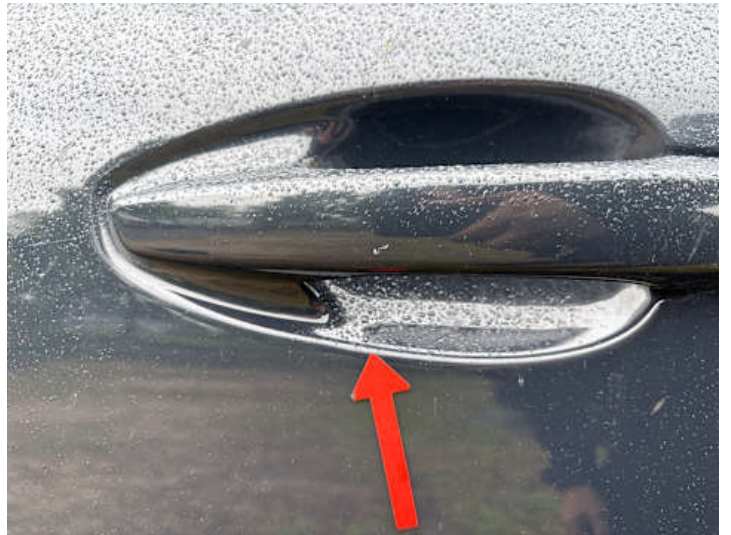
Fahrtür (Kratzer)

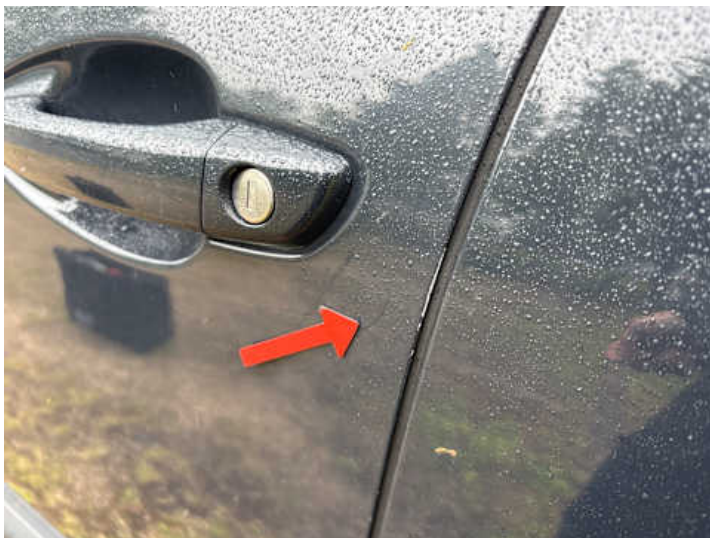
Fahrtür (Kratzer)

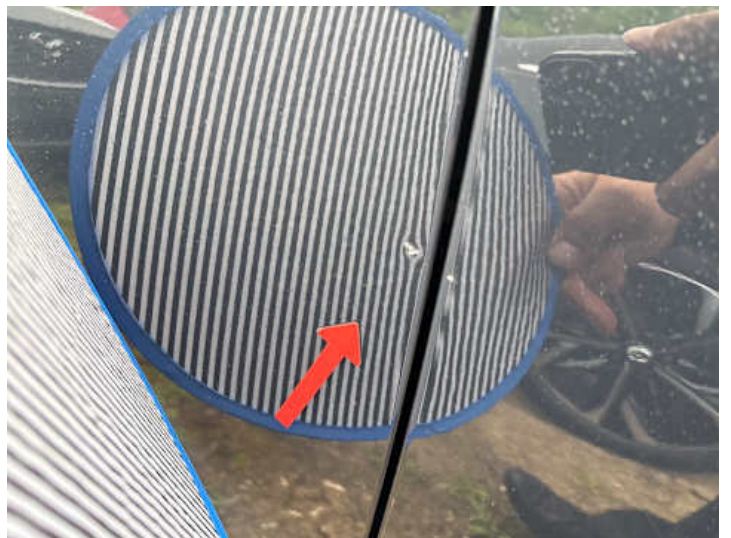
Beifahrtür (Delle, Kratzer)

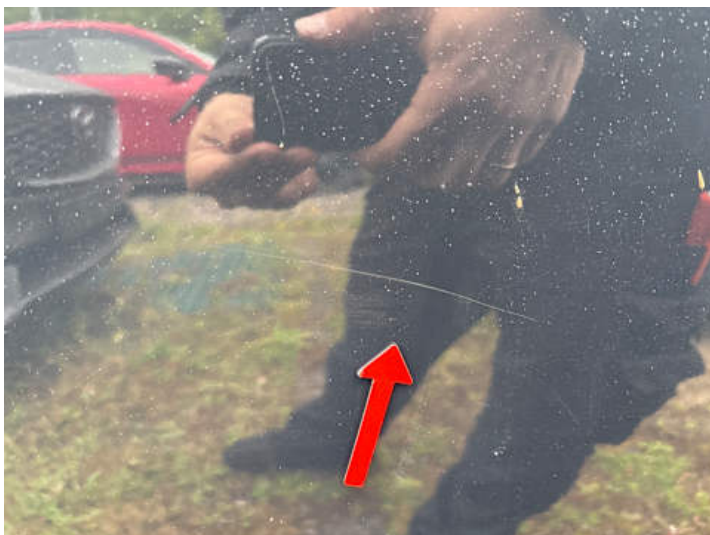
Türe hinten rechts (Kratzer)

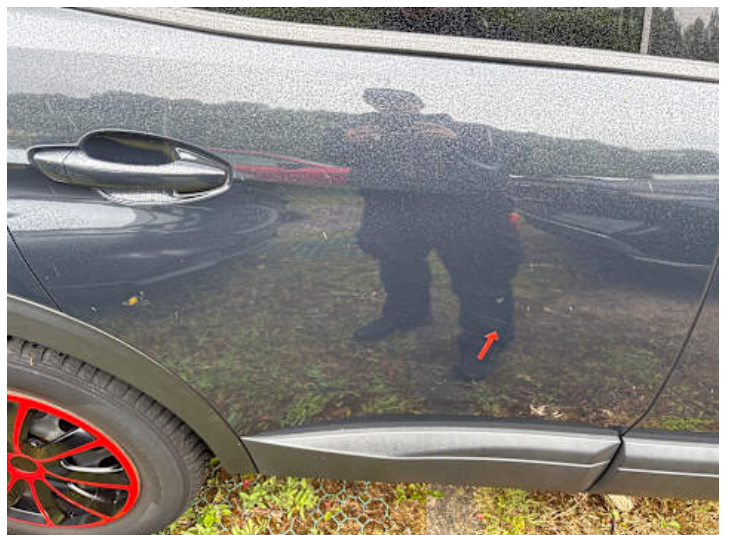
Türe hinten rechts (Kratzer)

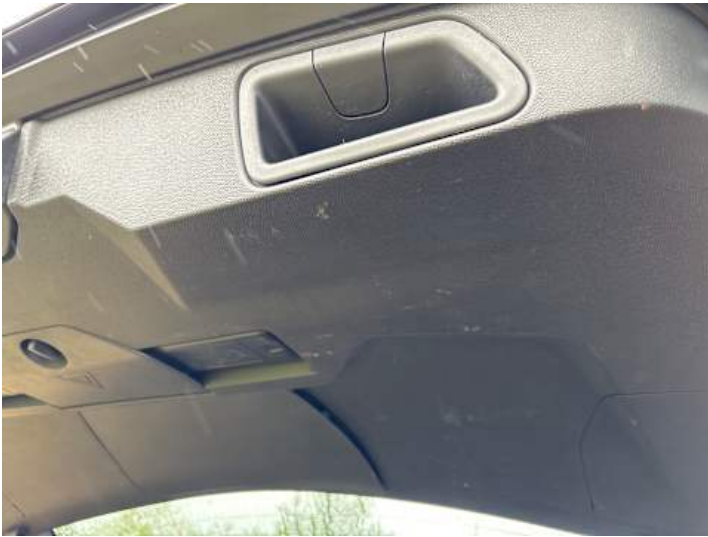
Innenraum (Kratzer)

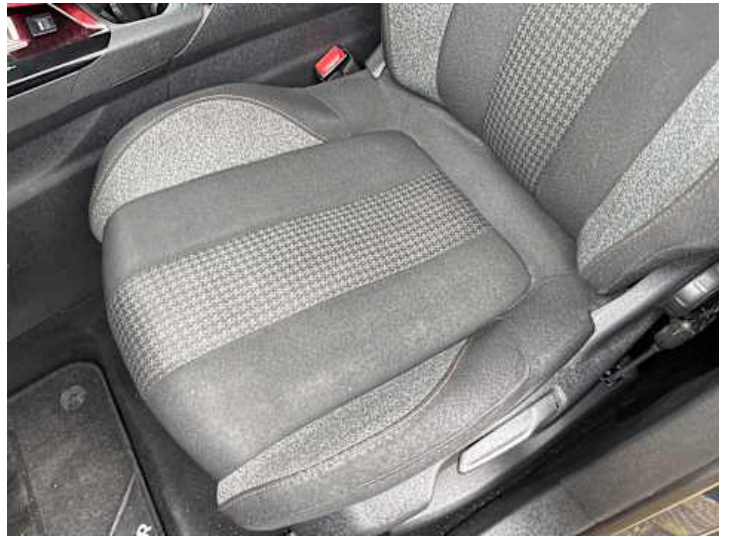
Innenraum (Verschmutzung)

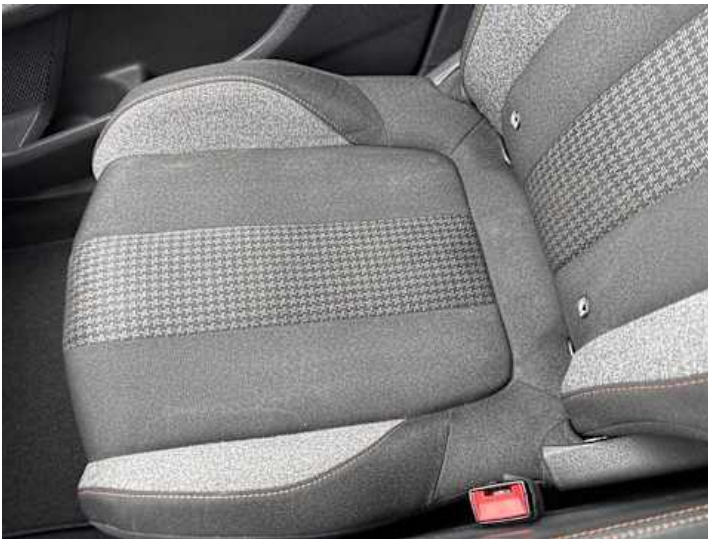
Innenraum (Verschmutzung)

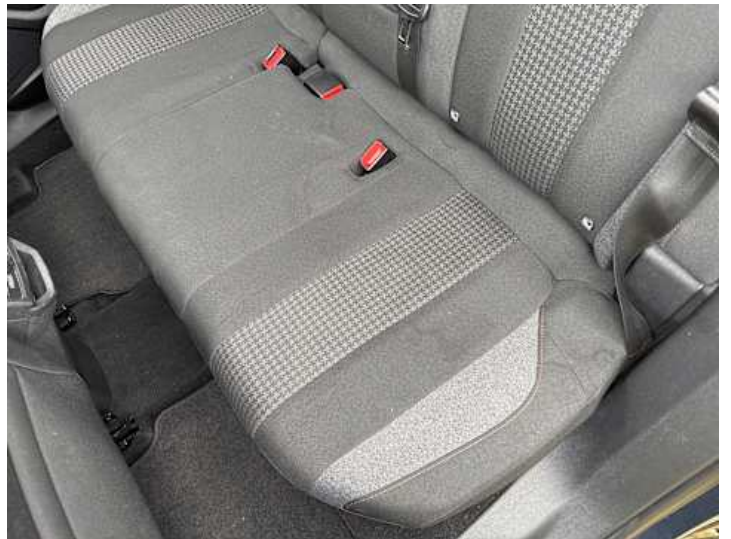
Innenraum (Verschmutzung)
