## Land Rover Range Rover Sport Supercharged

EZ 01/2011 | Geländewagen | Benzin | Automatikgetriebe | 171.233km  
Besteuerung: Differenzbesteuert (§25a UStG)  
Fahrzeugstandort: 21\*\*\*  
Fahrzeug aufgenommen am: 09.07.2026

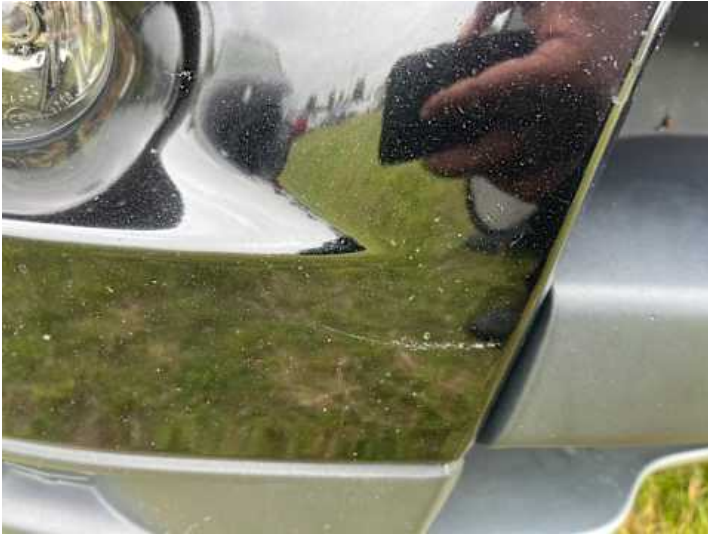
Stoßstange vorne (Kratzer, Lackschaden)

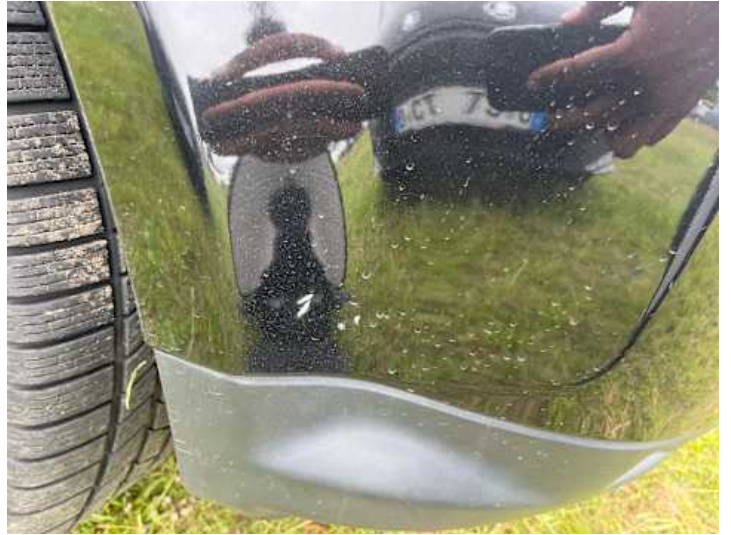
Stoßstange vorne (Kratzer, Lackschaden)

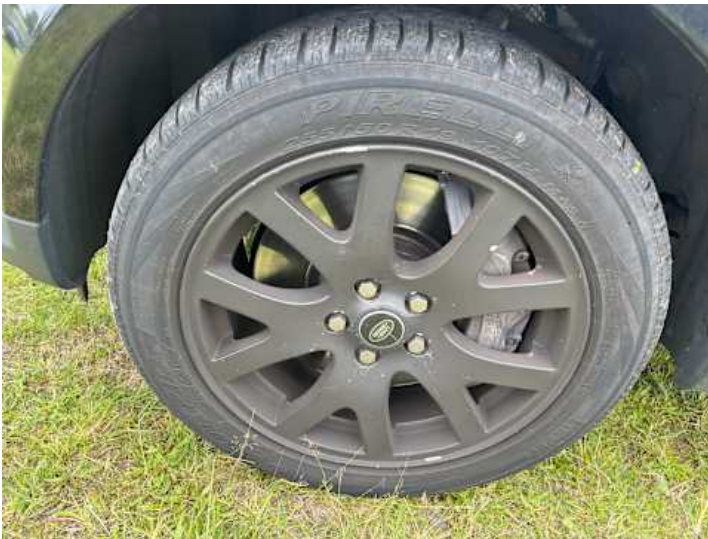
Rad (Kerben)

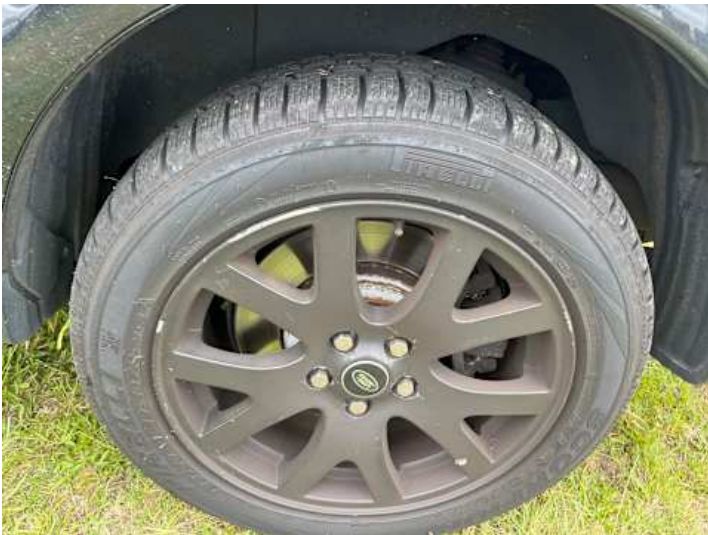
Rad (Kerben)

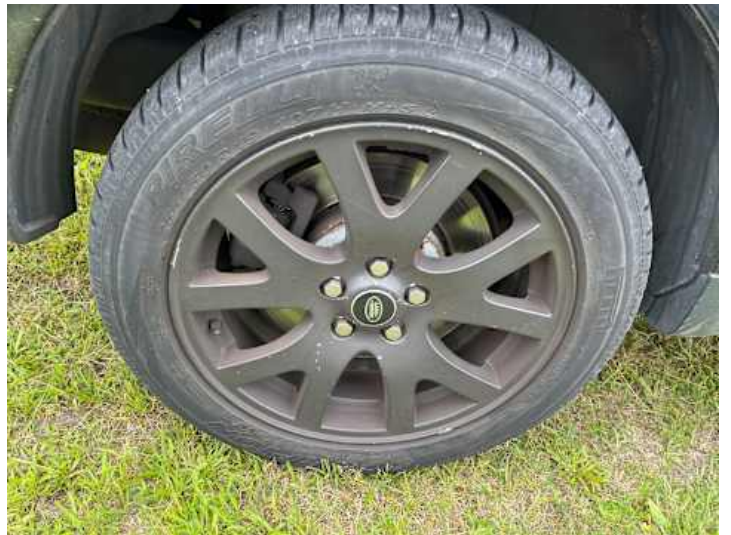
Rad (Kerben)

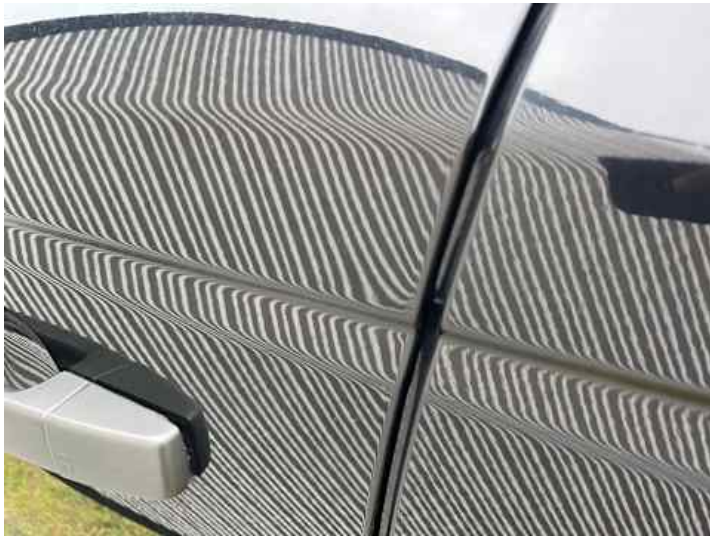
Fahrtür (Delle)

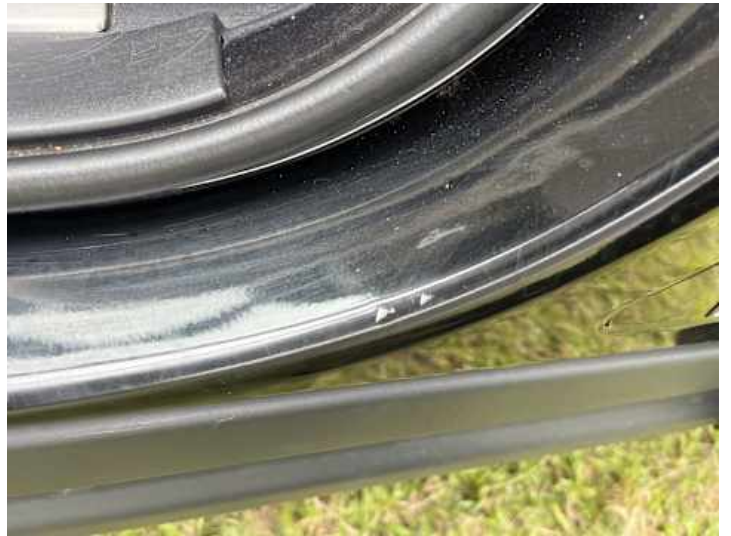
Fahrtür (Lackschaden)

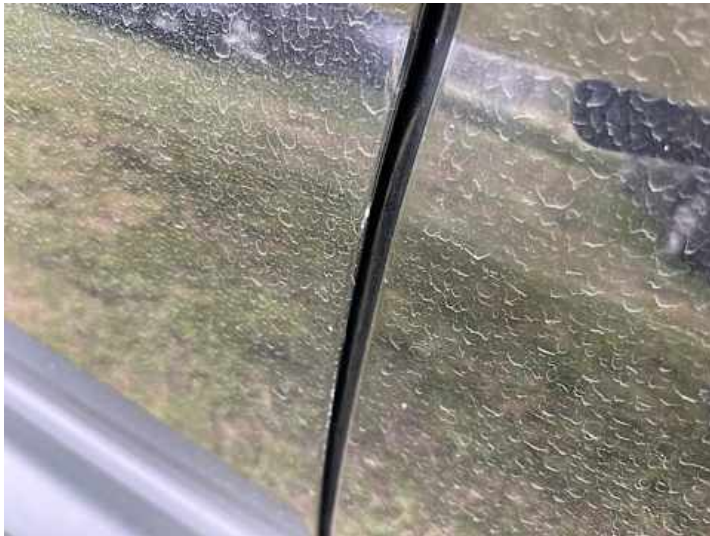
Fahrtür (Lackschaden)

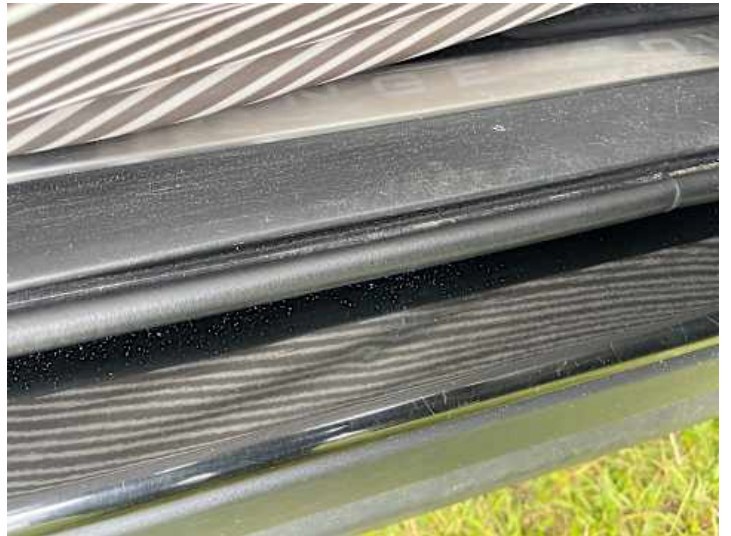
Beifahrtür (Delle)

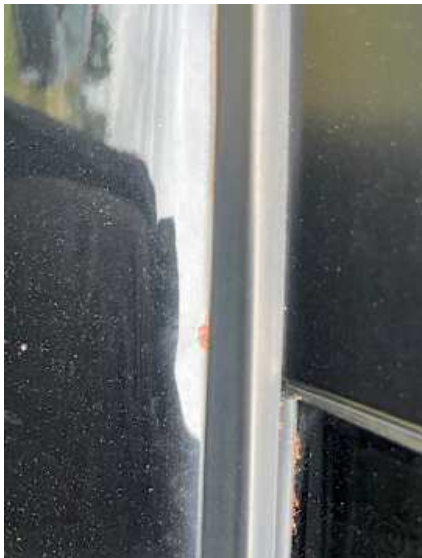
Türe hinten links (Lackschaden, Rost)

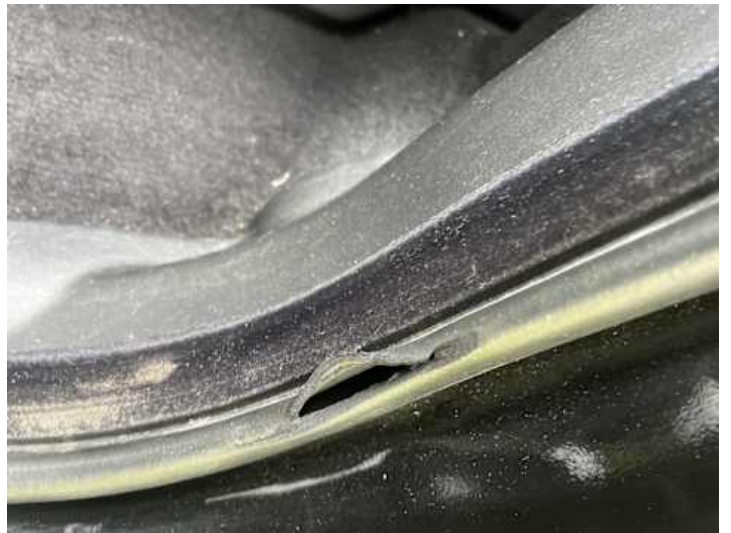
Türe hinten links (Anderer Schaden): Türdichtung beschädigt

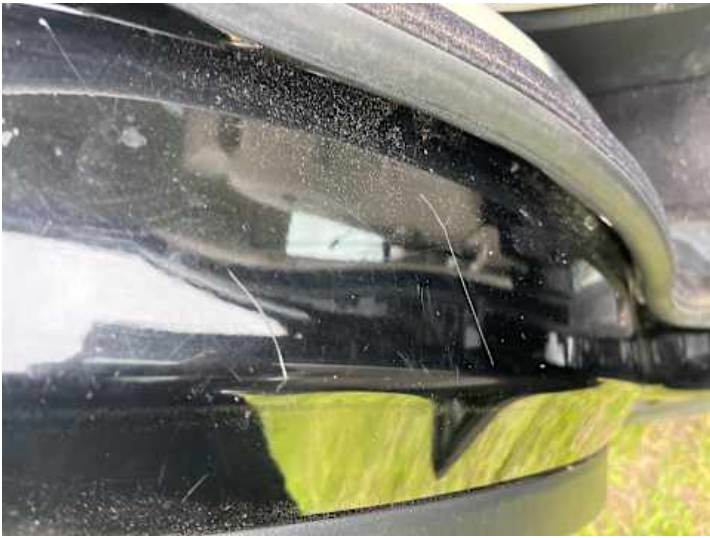
Türe hinten rechts (Kratzer, Lackschaden)

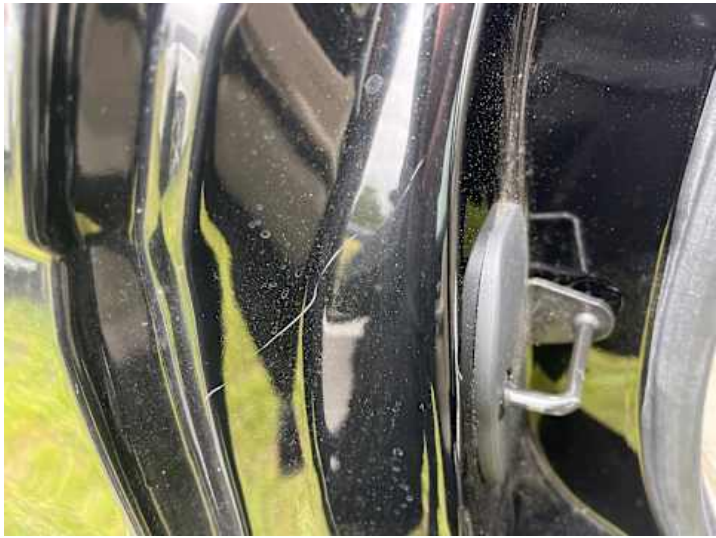
Türe hinten rechts (Kratzer, Lackschaden)

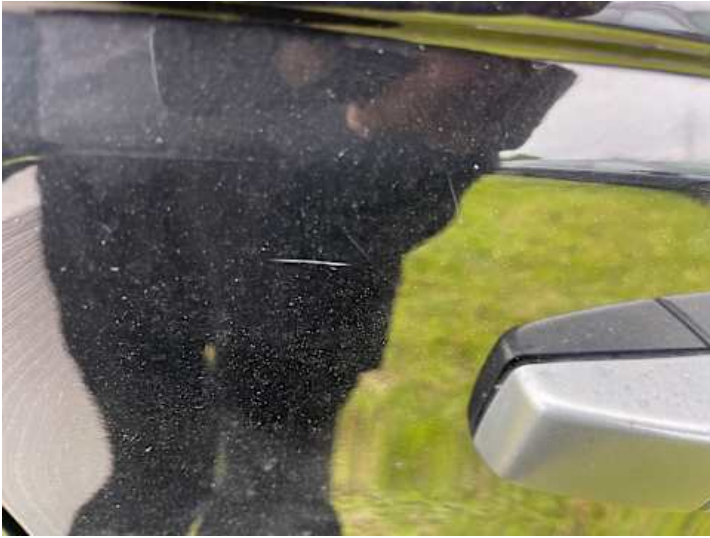
Türe hinten rechts (Kratzer, Lackschaden)

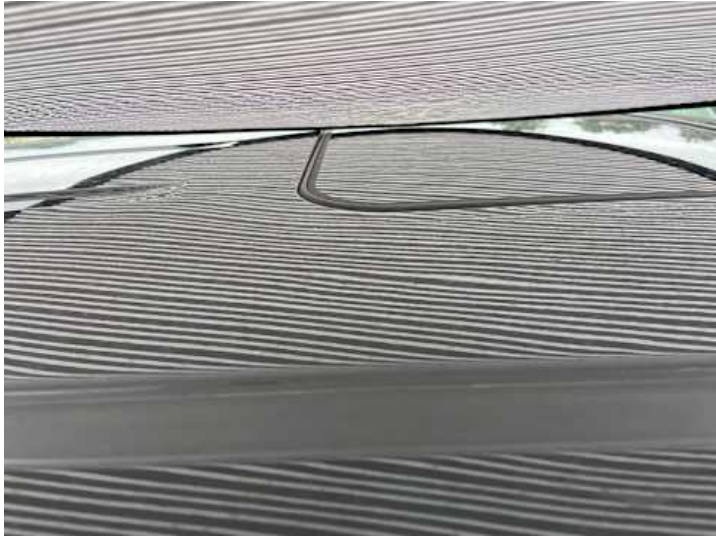
Dach (Delle)

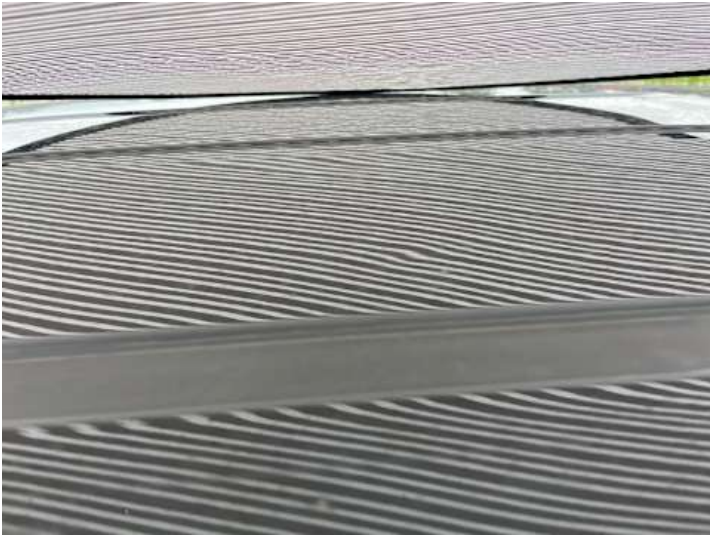
Dach (Delle)

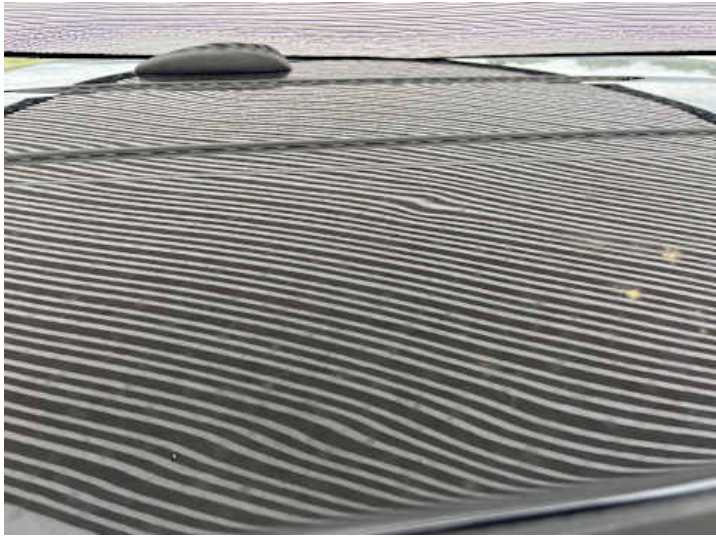
Dach (Delle)

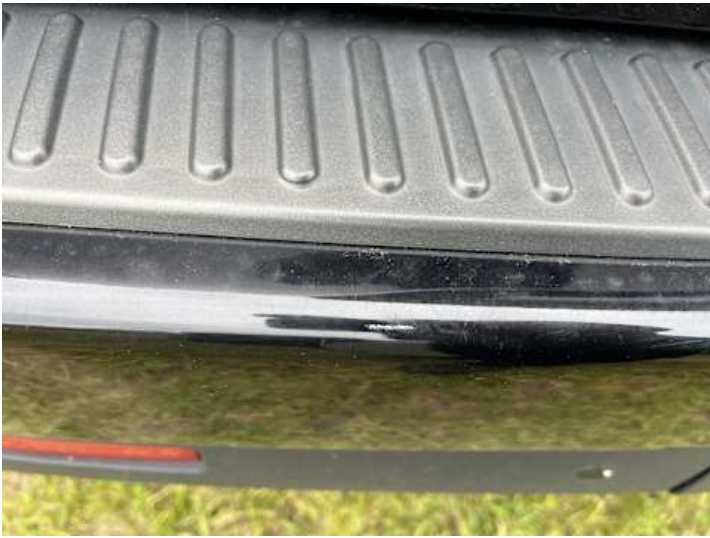
Stoßstange hinten (Kratzer, Lackschaden)

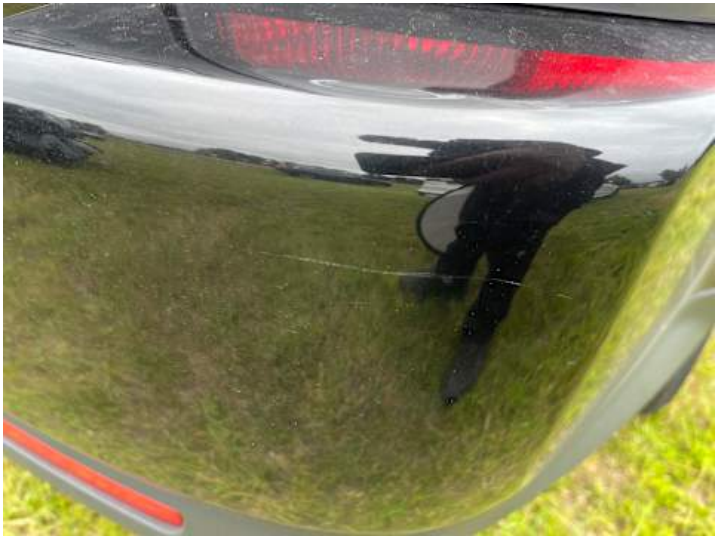
Stoßstange hinten (Kratzer, Lackschaden)

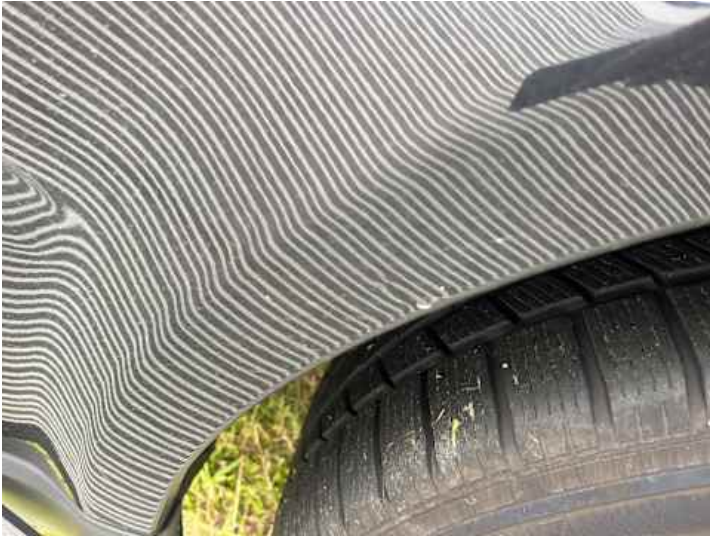
Kotflügel vorne rechts (Lackschaden, Unsachgemäß instand gesetzt)

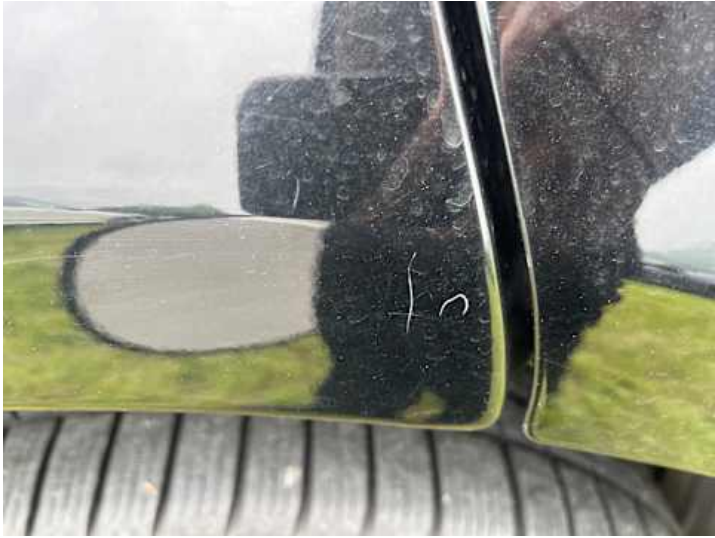
Seitenteil hinten rechts (Kratzer, Lackschaden)

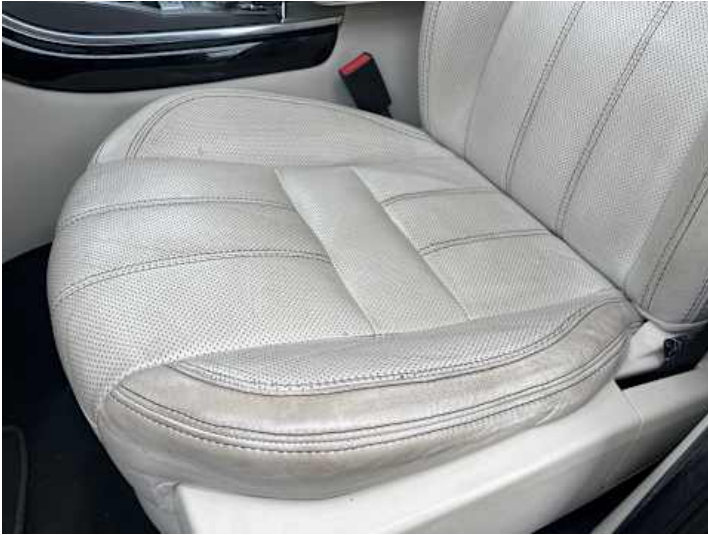
Innenraum (Verschleiß)

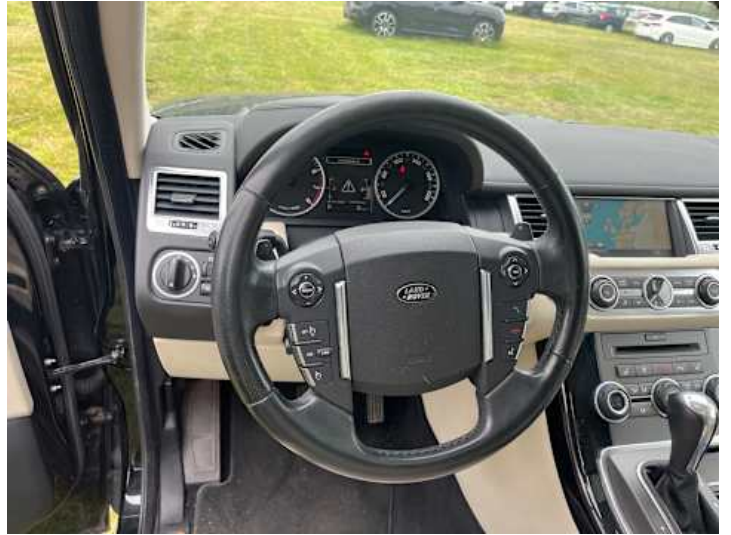
Innenraum (Verschleiß)

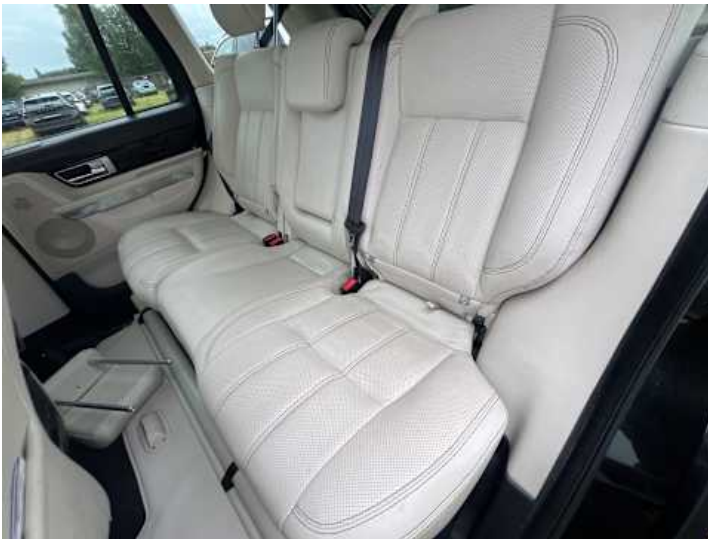
Innenraum (Verschleiß)
