### Citroen Xsara Picasso 1.8 16V Chrono

EZ 04/2003 | Limousine | Benzin | Schaltgetriebe | 171.242km  
Besteuerung: Differenzbesteuert (§25a UStG)  
Fahrzeugstandort: 79\*\*\*  
Fahrzeug aufgenommen am: 04.08.2026

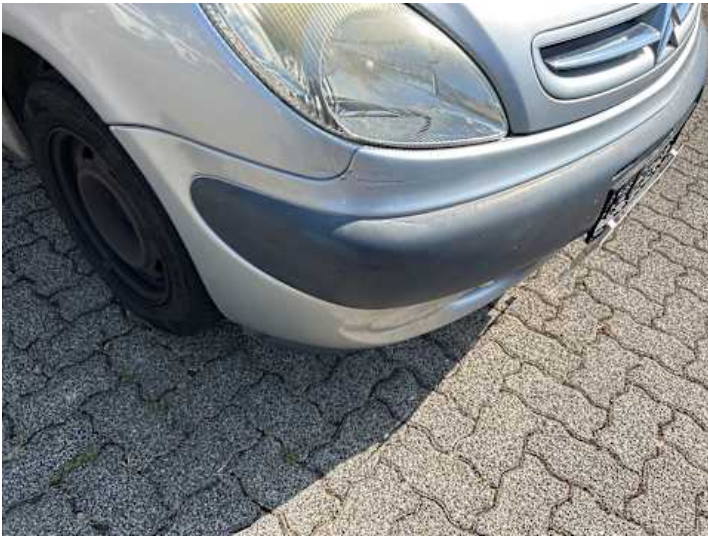
Stoßstange vorne (Kratzer)

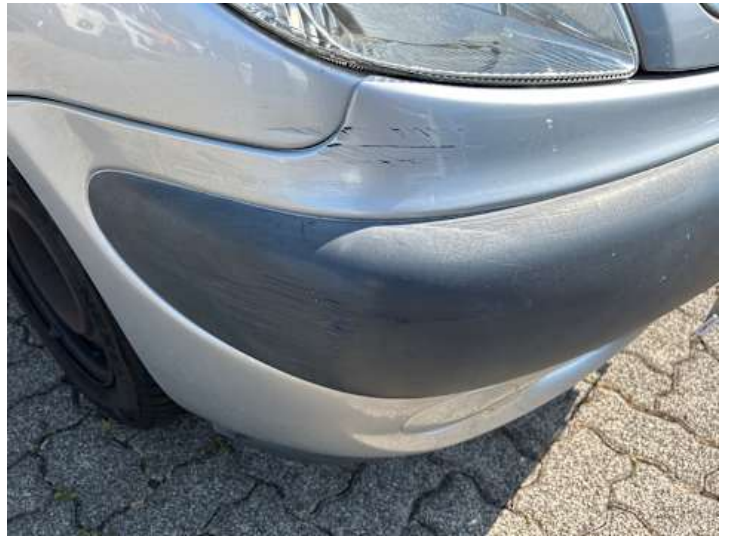
Stoßstange vorne (Kratzer)

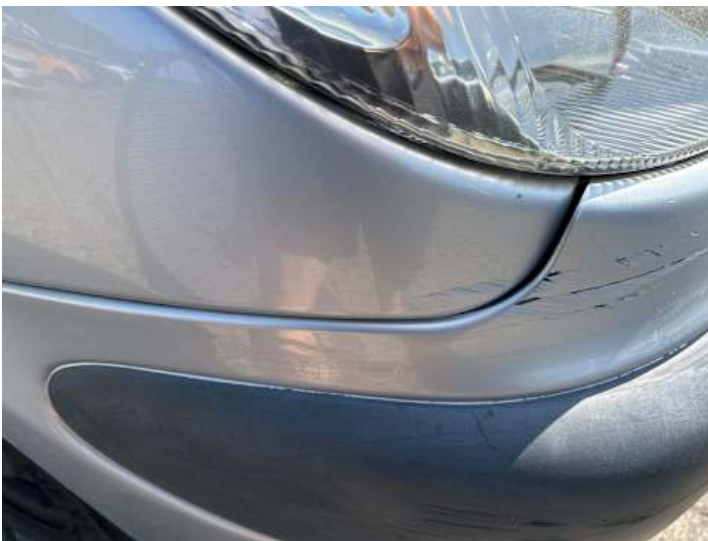
Stoßstange vorne (Spaltmaße ungenau)

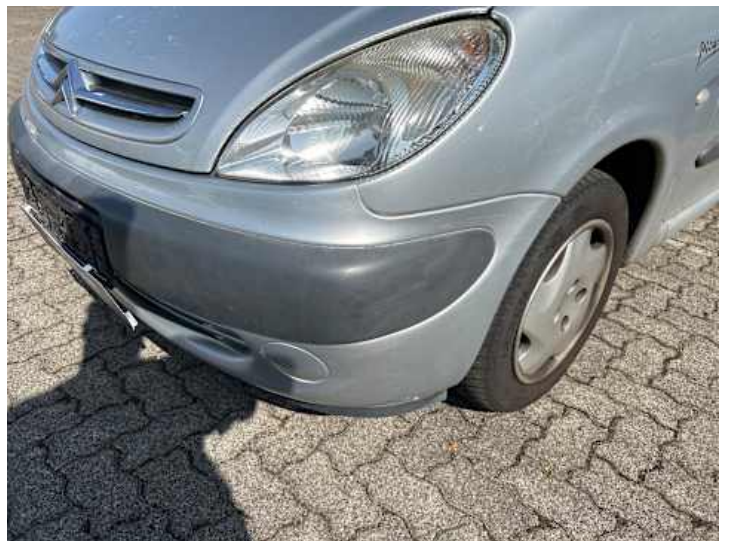
Stoßstange vorne (Kratzer)

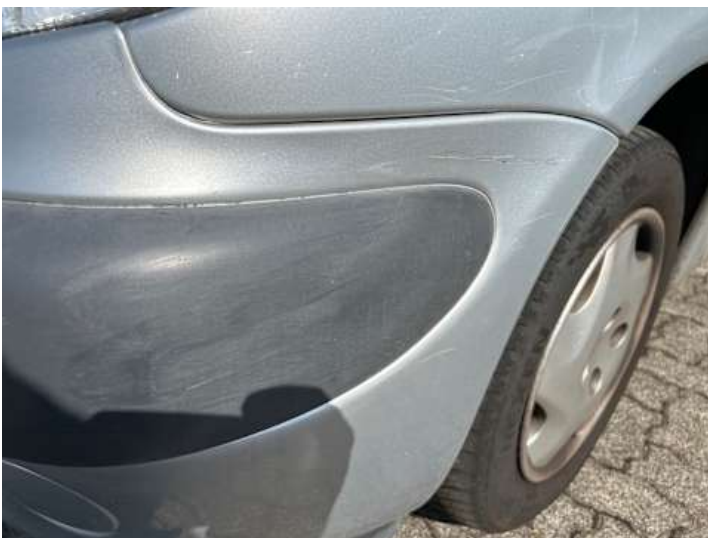
Stoßstange vorne (Kratzer)

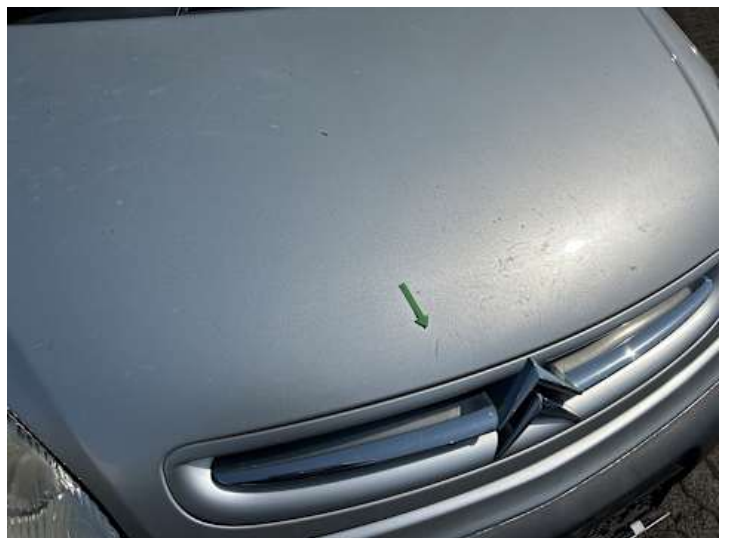
Motorhaube (Kratzer)

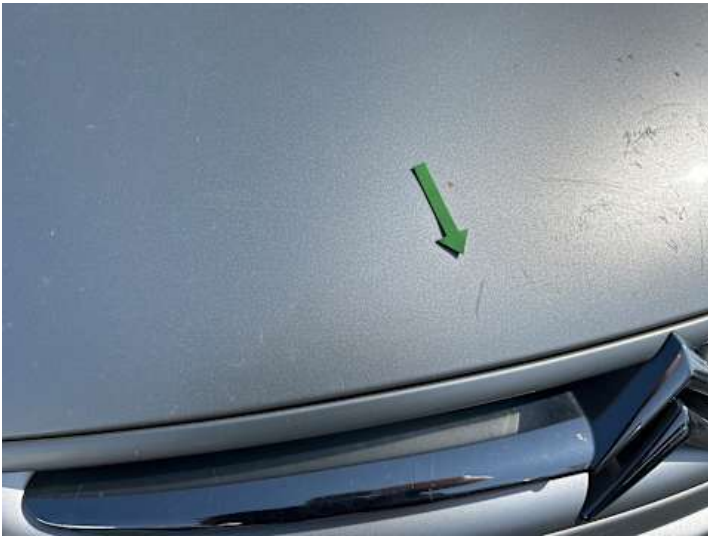
Motorhaube (Kratzer)

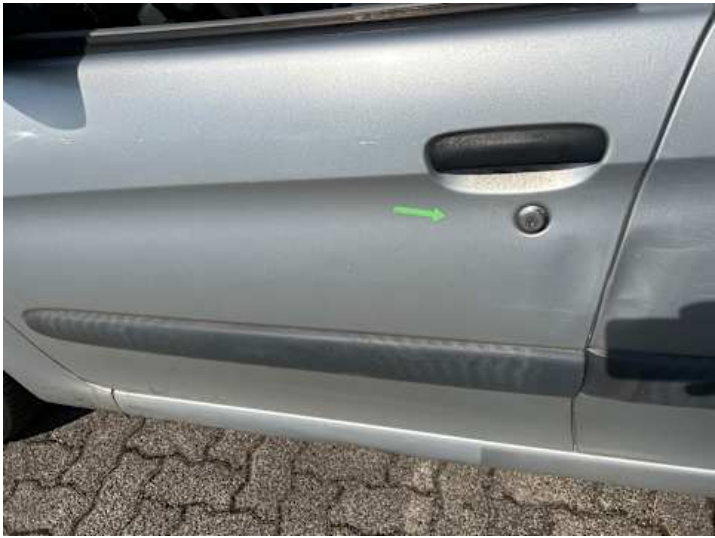
Fahrtür (Delle, Kratzer)

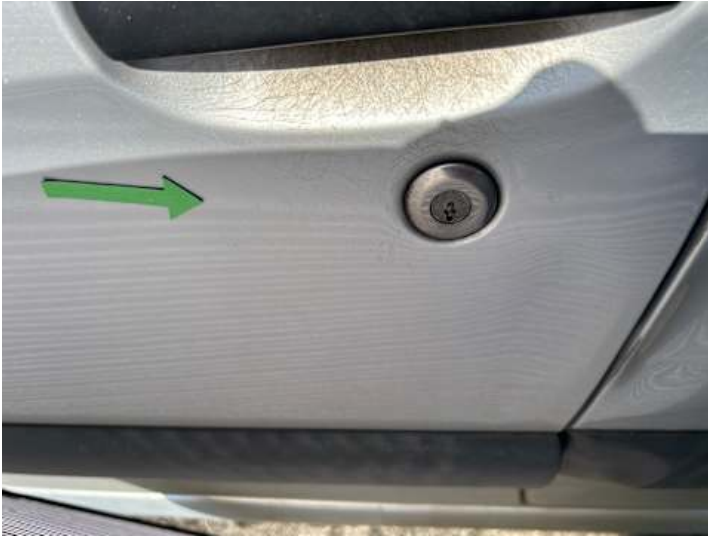
Fahrtür (Delle, Kratzer)

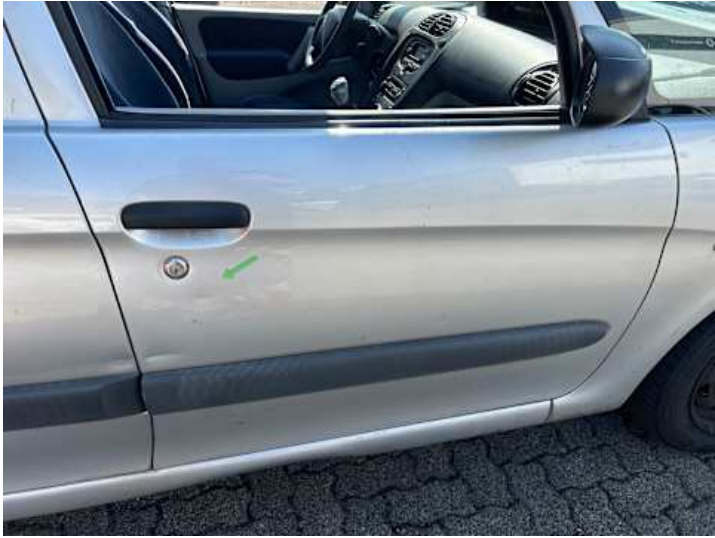
Beifahrtür (Delle)

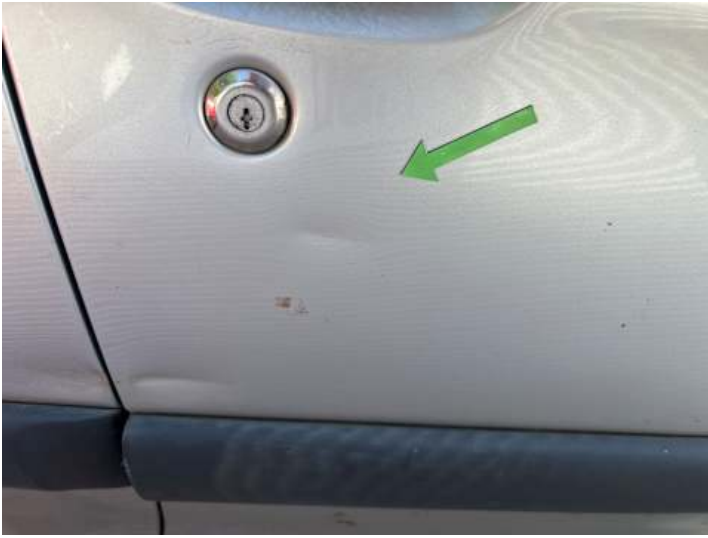
Beifahrtür (Delle)

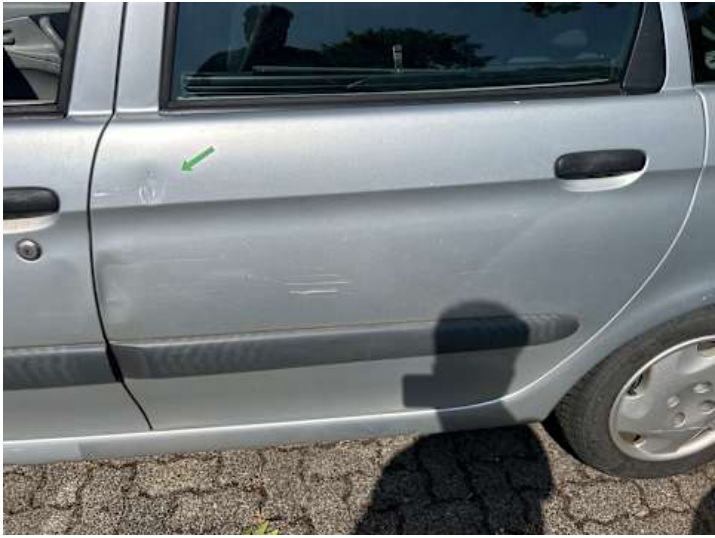
Türe hinten links (Delle, Kratzer)

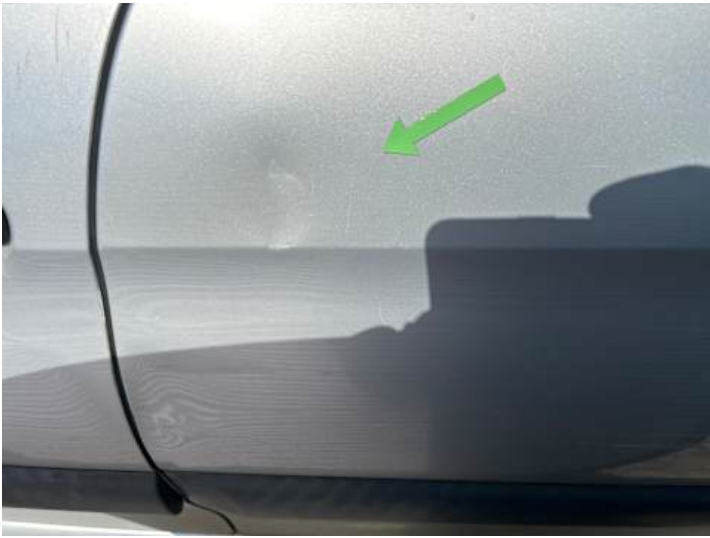
Türe hinten links (Delle, Kratzer)

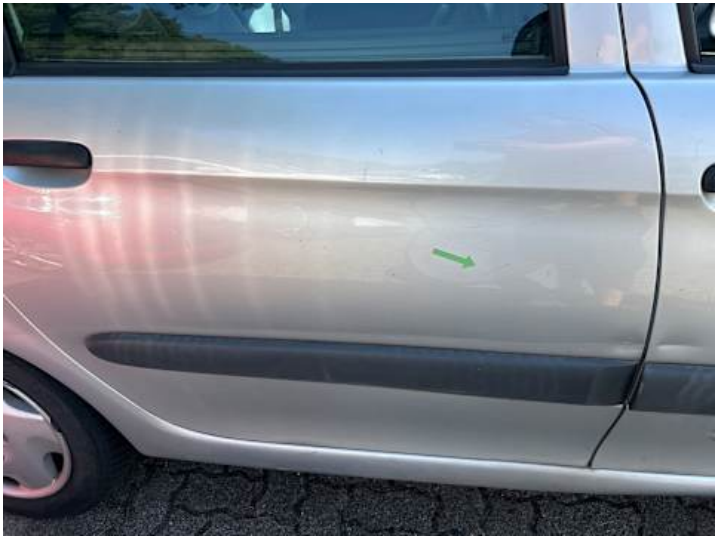
Türe hinten rechts (Delle, Kratzer)

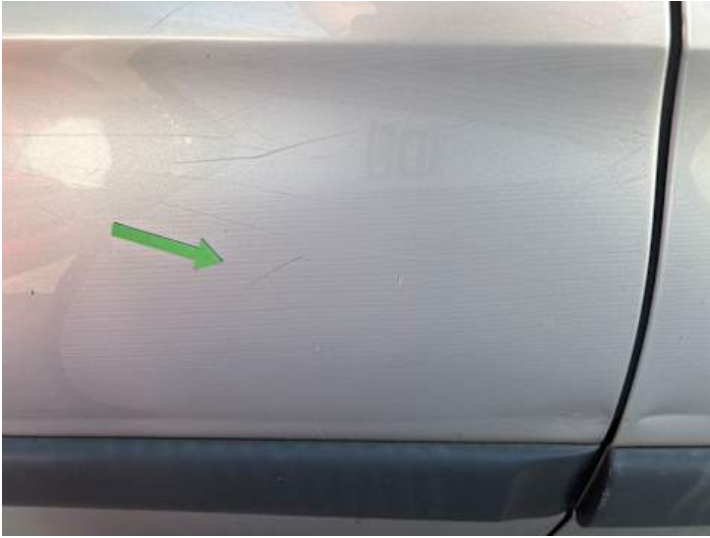
Türe hinten rechts (Delle, Kratzer)

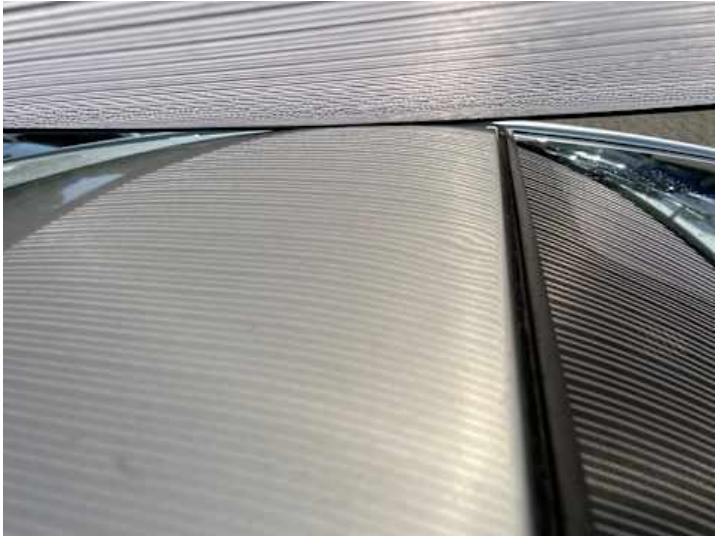
Dach (Delle)

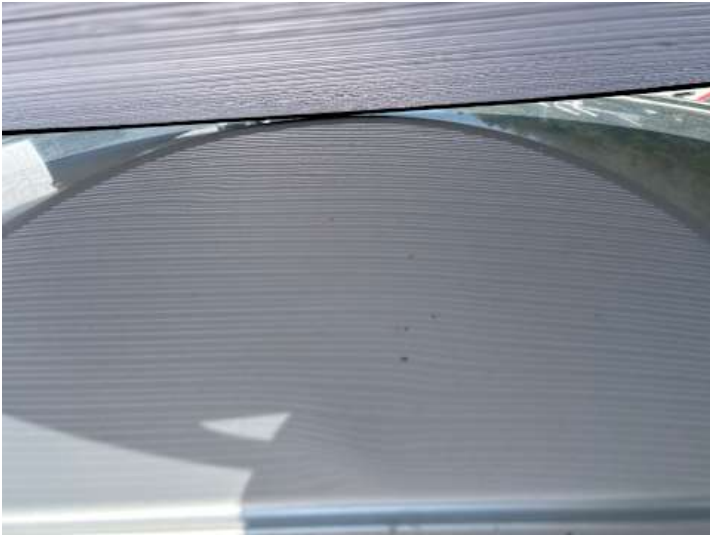
Dach (Delle)

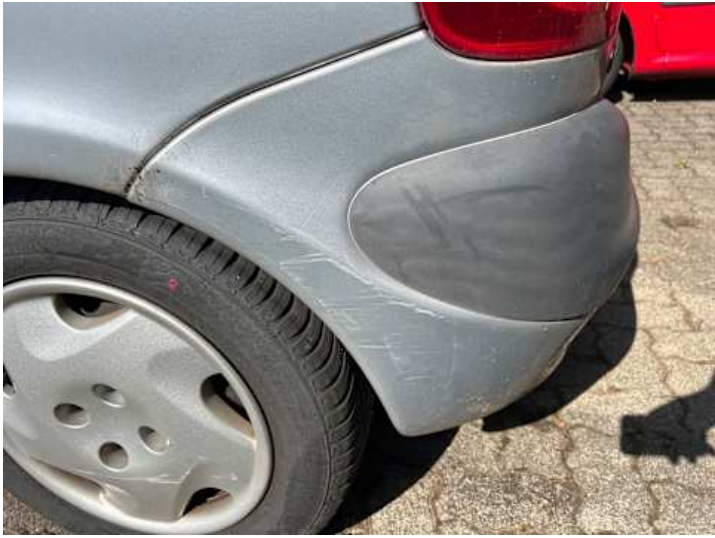
Stoßstange hinten (Kratzer)

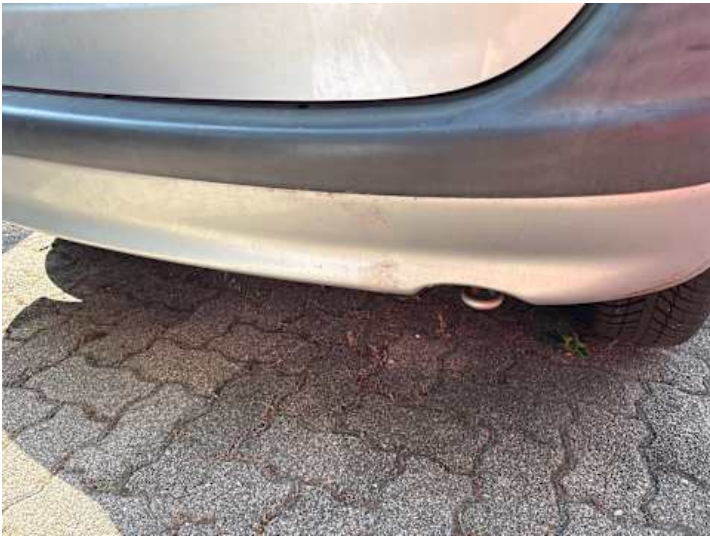
Stoßstange hinten (Kratzer)

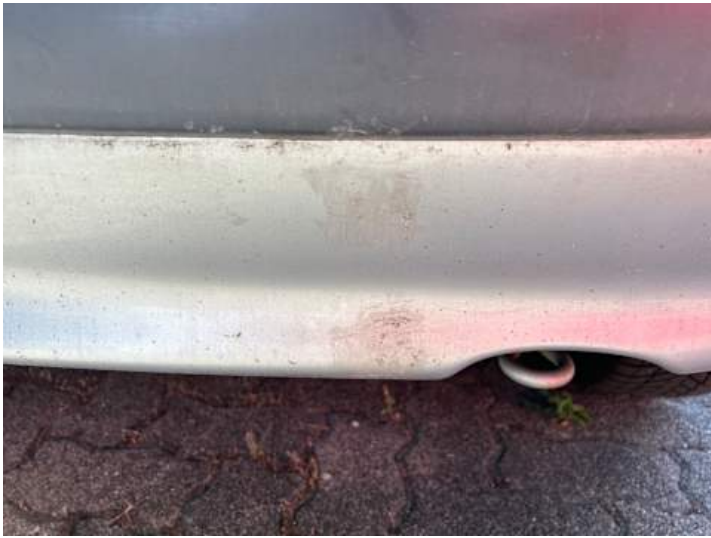
Stoßstange hinten (Kratzer)

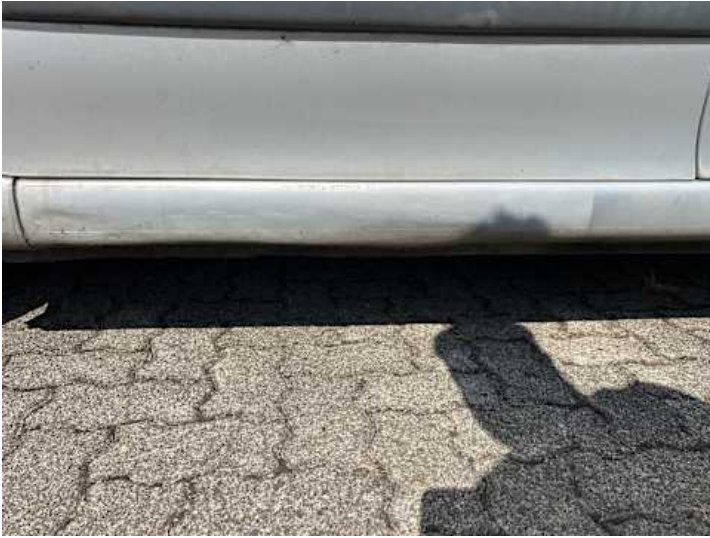
Schweller links (Delle, Unsachgemäß instand gesetzt)

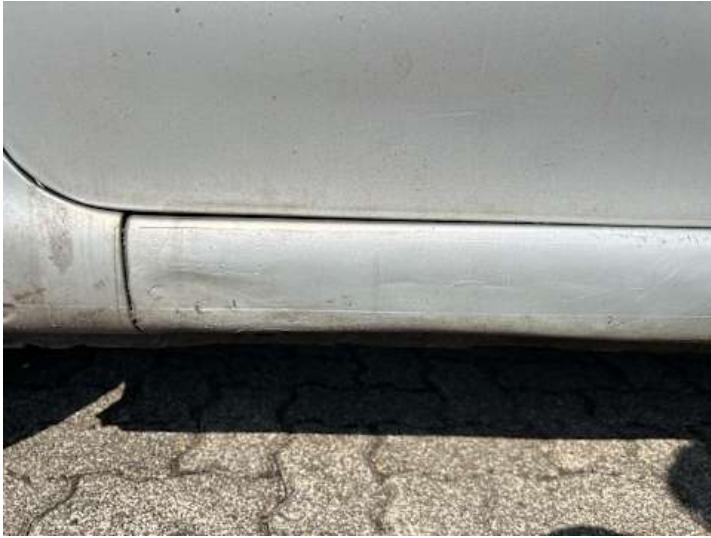
Schweller links (Delle, Unsachgemäß instand gesetzt)

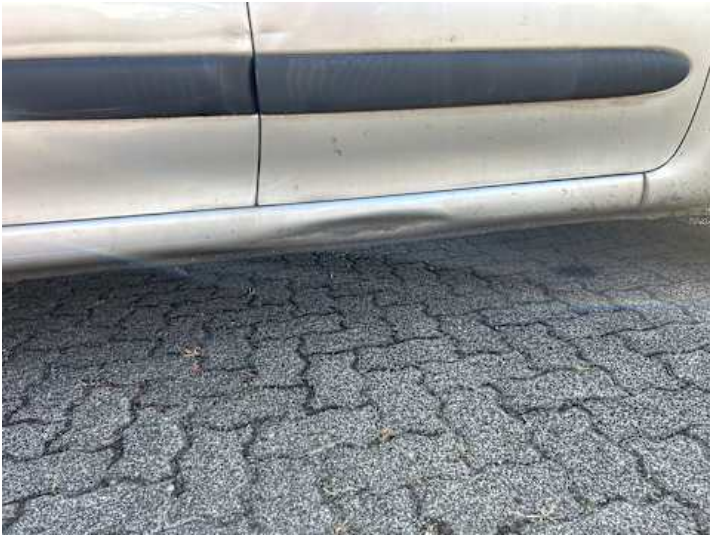
Schweller rechts (Verformung)

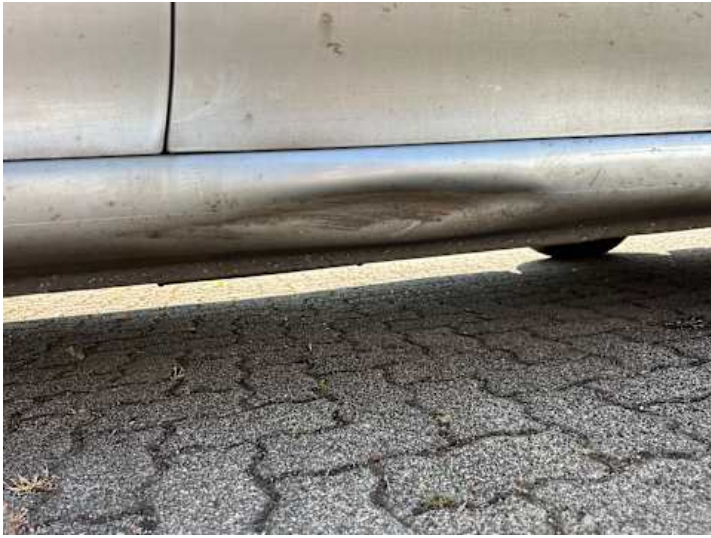
Schweller rechts (Verformung)

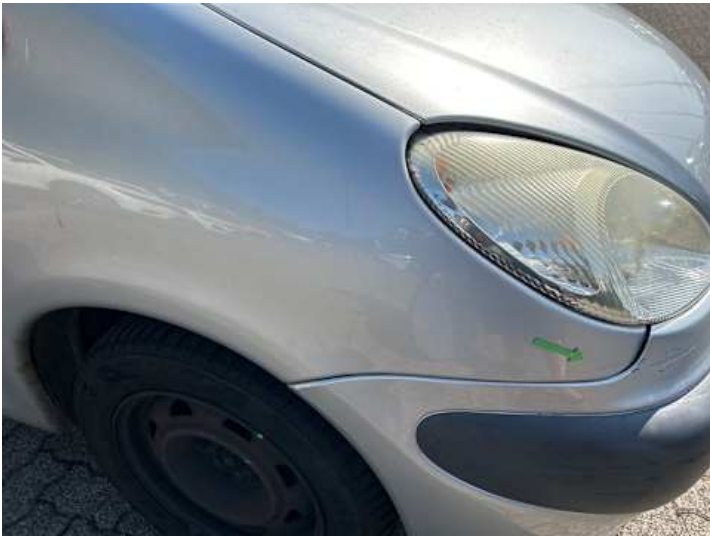
Kotflügel vorne rechts (Kratzer)

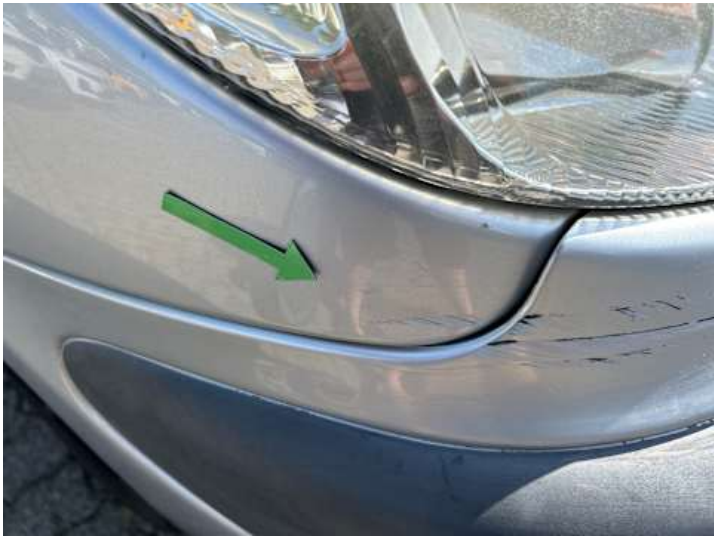
Kotflügel vorne rechts (Kratzer)

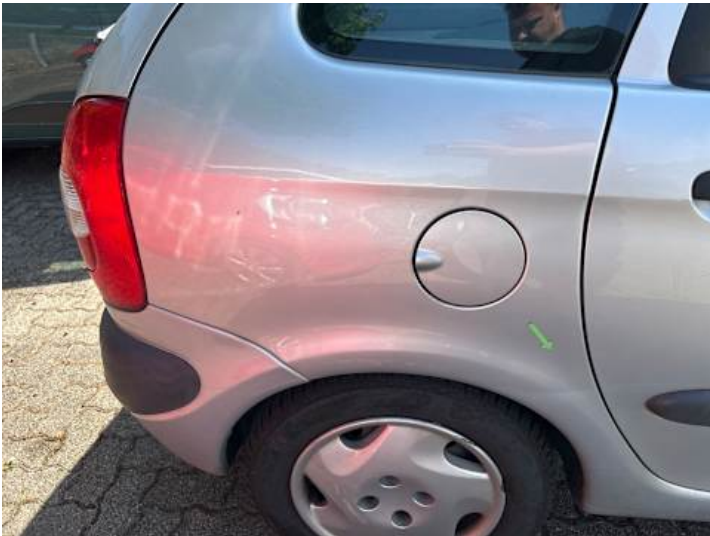
Seitenteil hinten rechts (Kratzer, Delle)

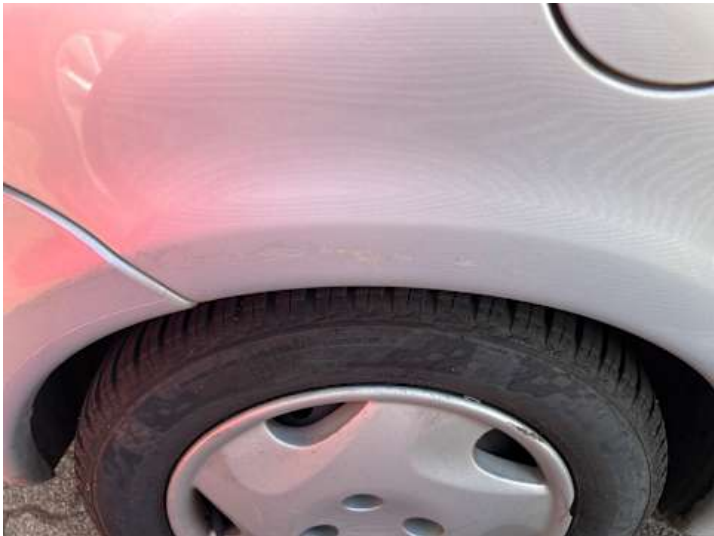
Seitenteil hinten rechts (Kratzer, Delle)

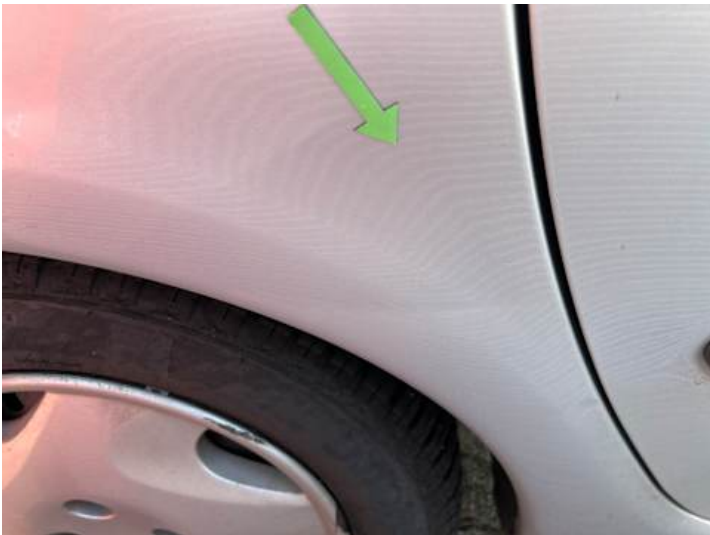
Seitenteil hinten rechts (Kratzer, Delle)

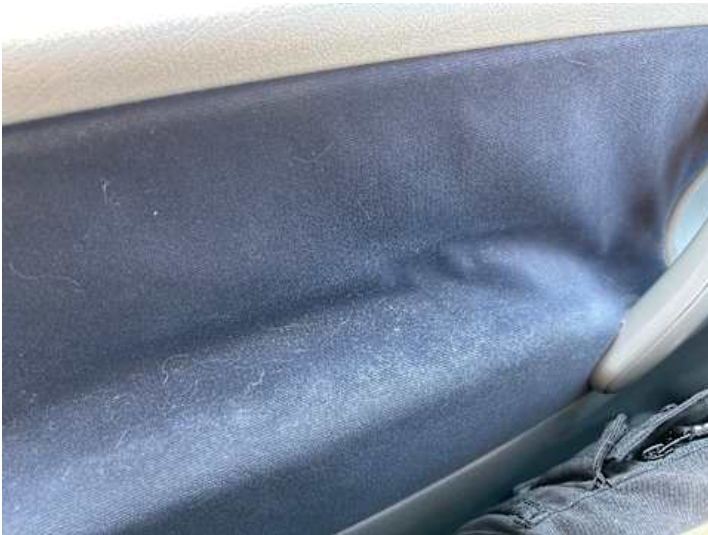
Innenraum (Verschleiß)

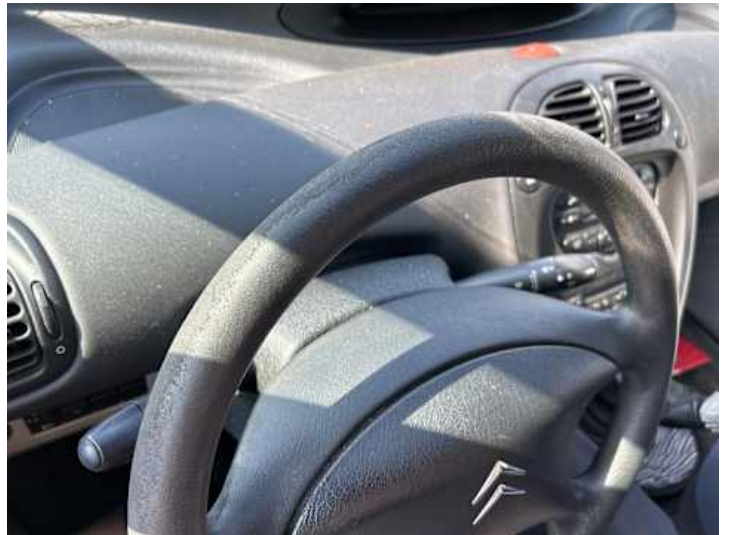
Innenraum (Verschleiß)

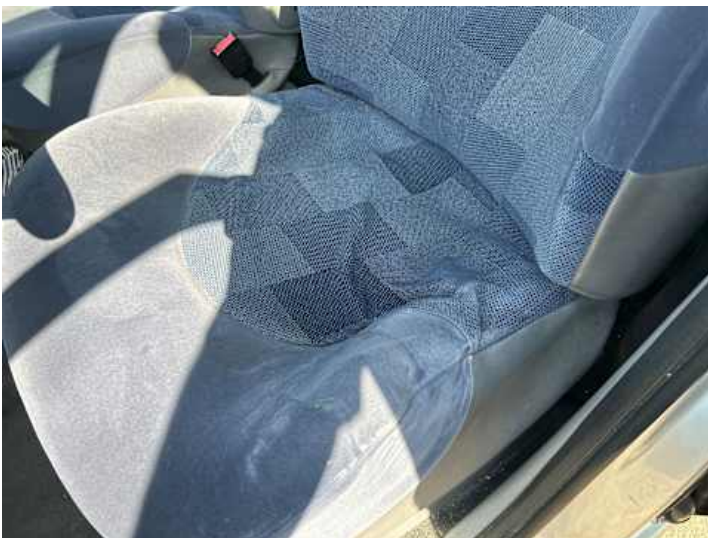
Innenraum (Verschleiß)

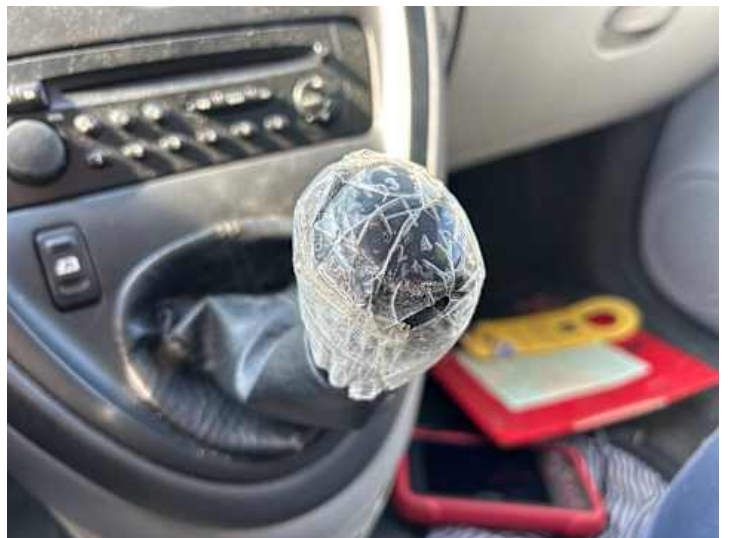
Innenraum (Diverse Schäden)

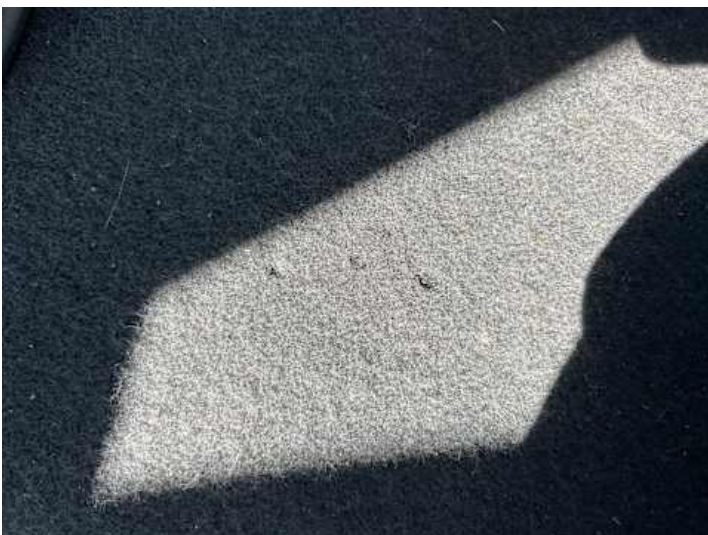
Innenraum (Brandloch)
