## Renault Master

EZ 04/2021 | Pritschenwagen | Diesel | Schaltgetriebe | 144.208km  
Besteuerung: Regelbesteuert (Deutschland)  
Fahrzeugstandort: 76\*\*\*  
Fahrzeug aufgenommen am: 16.07.2026

# Hinweise zum Zustandsbericht

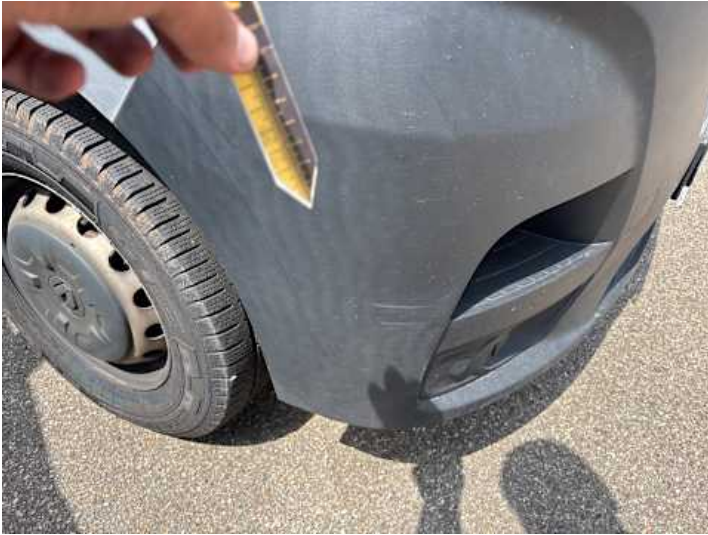
Stoßstange vorne (Kratzer)

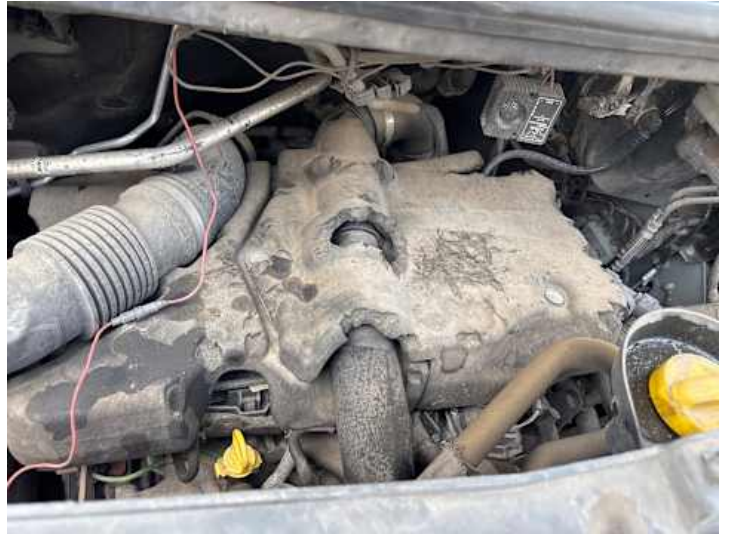
Motorhaube (Anderer Schaden): Dämmung

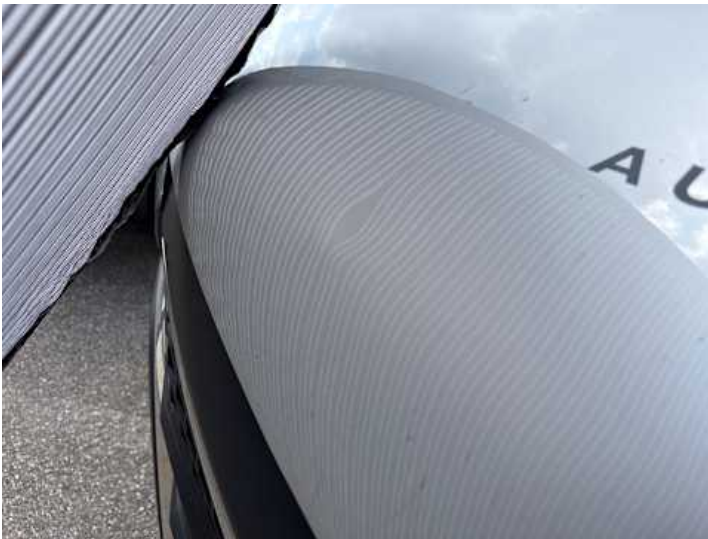
Motorhaube (Delle)

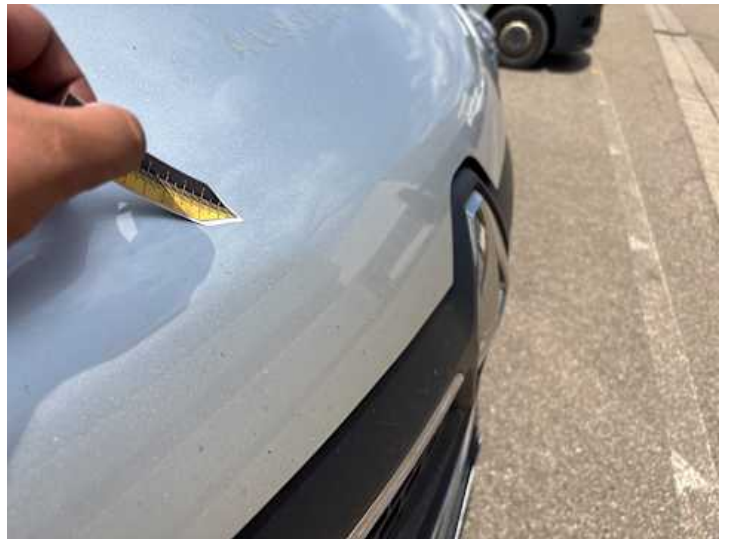
Motorhaube (Delle)

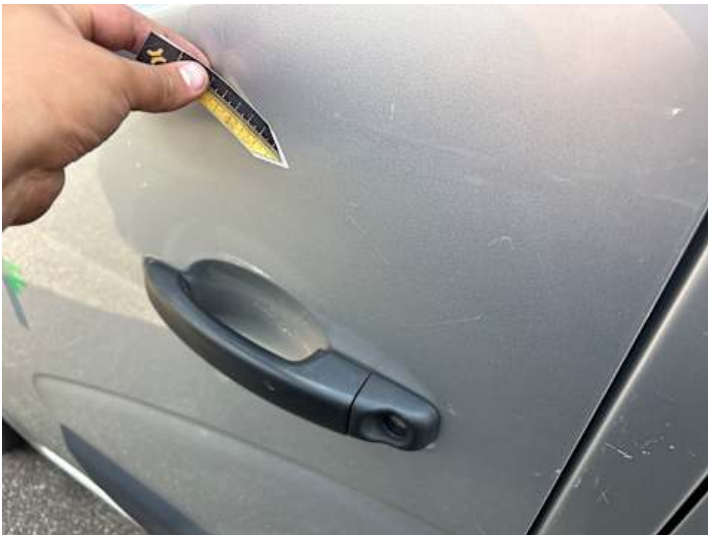
Fahrertür (Lackschaden)

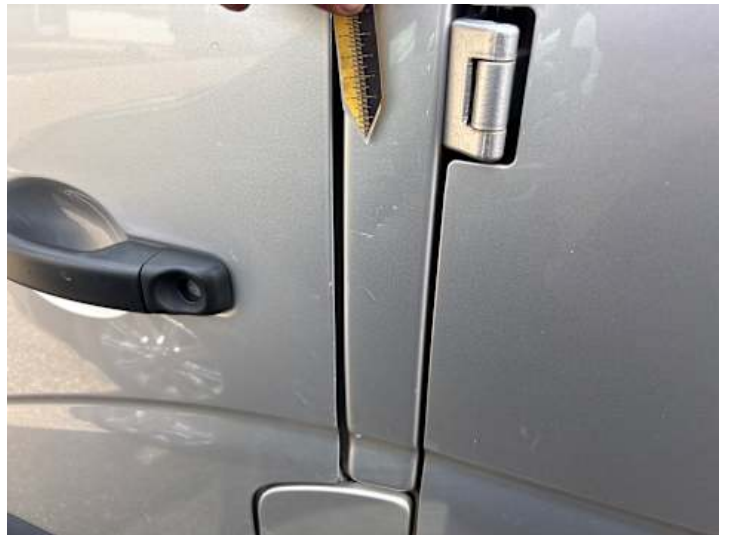
Fahrertür (Lackschaden)

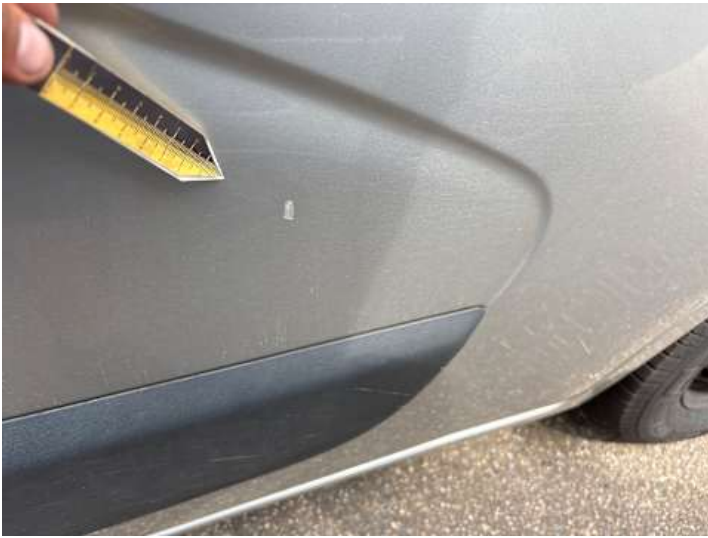
Beifahrertür (Lackschaden)

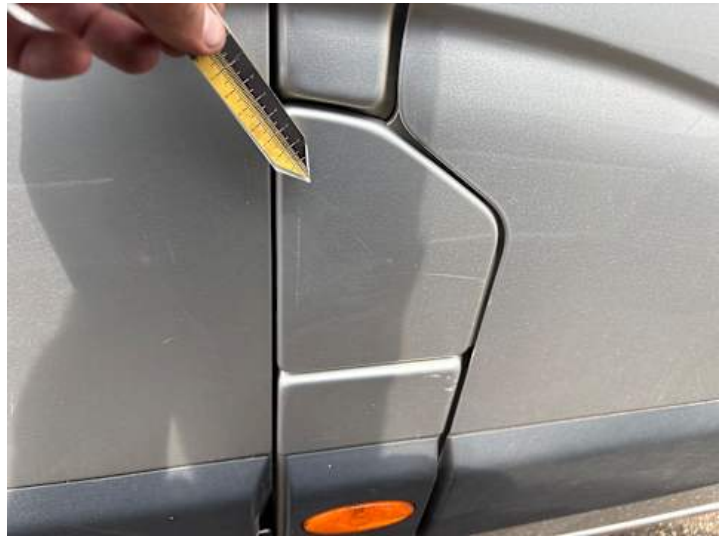
Beifahrertür (Lackschaden)

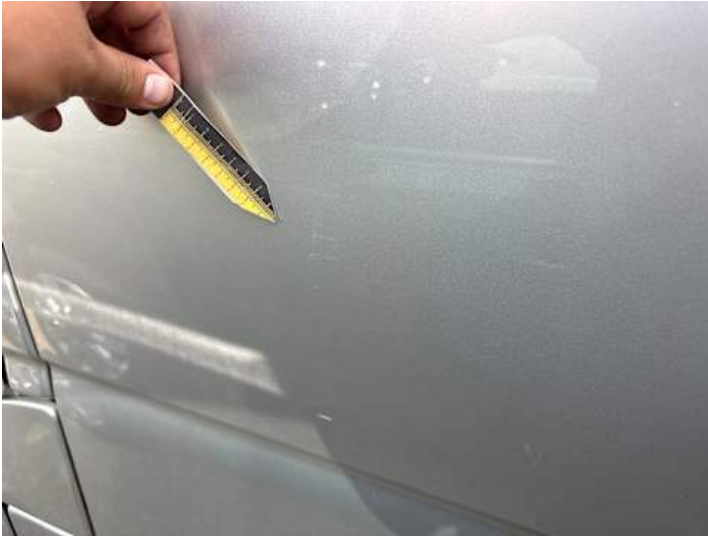
Türe hinten links (Lackschaden)

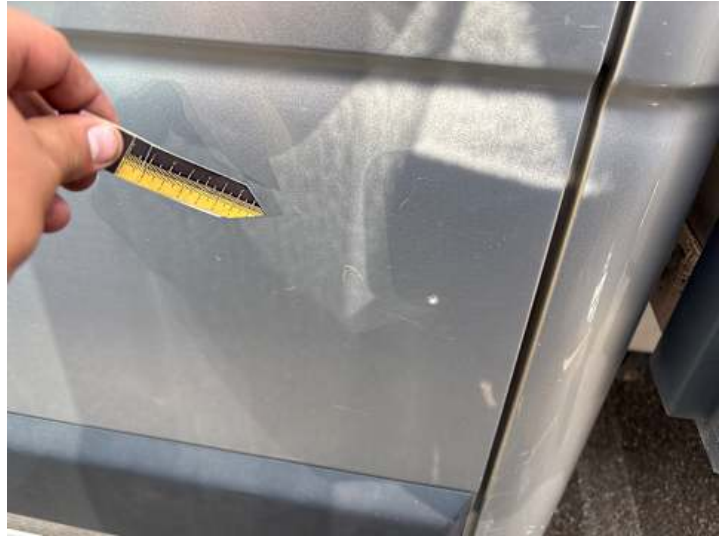
Türe hinten links (Lackschaden)

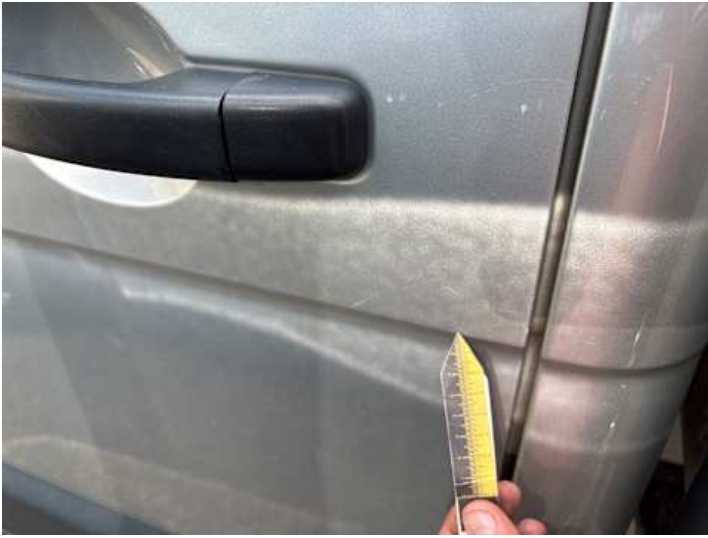
Türe hinten links (Lackschaden)

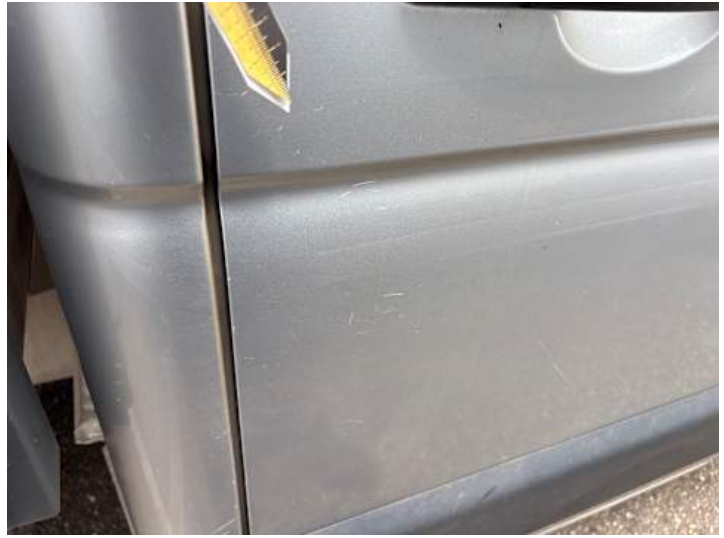
Türe hinten rechts (Lackschaden)

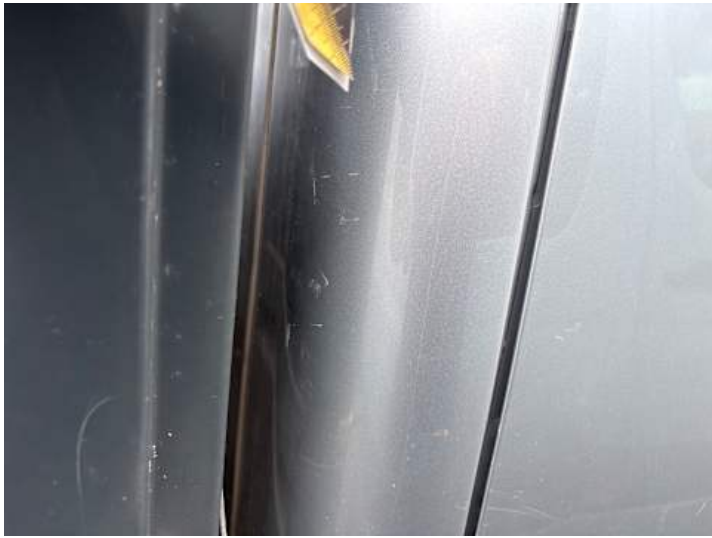
Türe hinten rechts (Lackschaden)

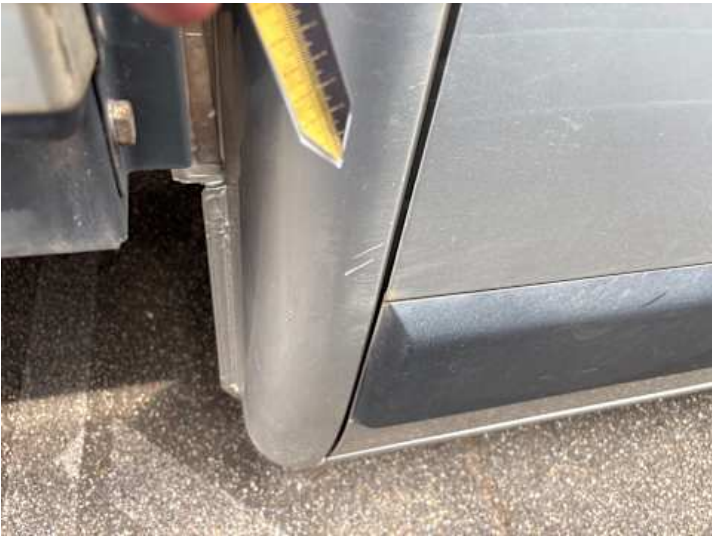
Türe hinten rechts (Lackschaden)

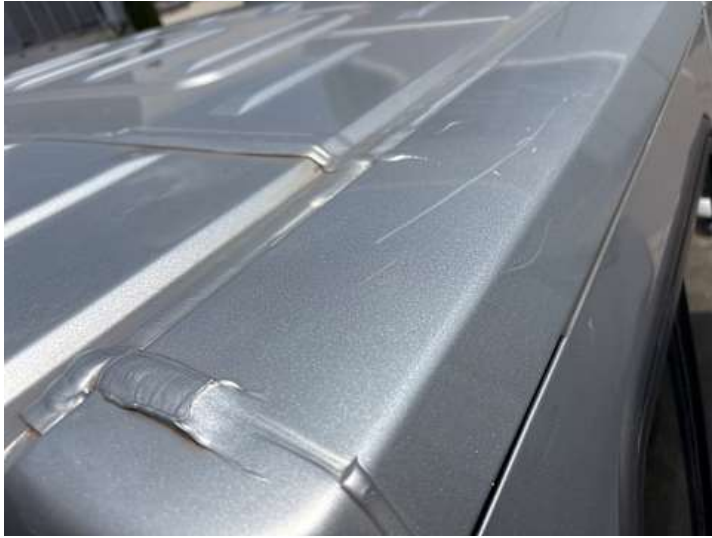
Dach (Lackschaden, Kratzer)

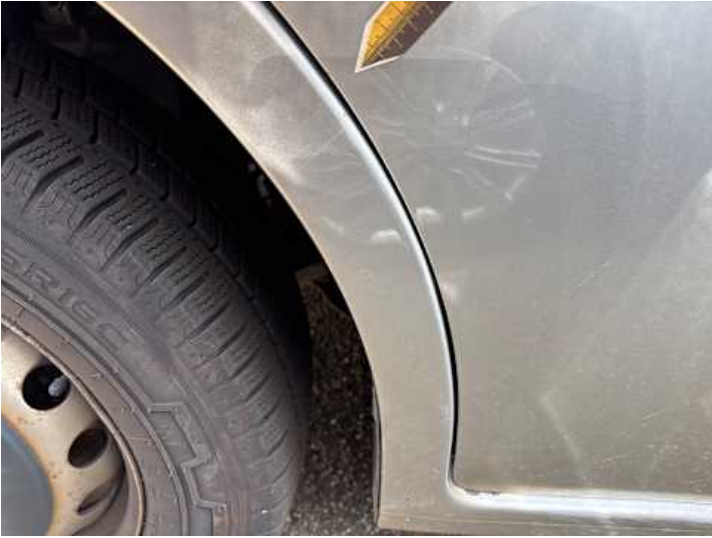
Schweller links (Lackschaden)

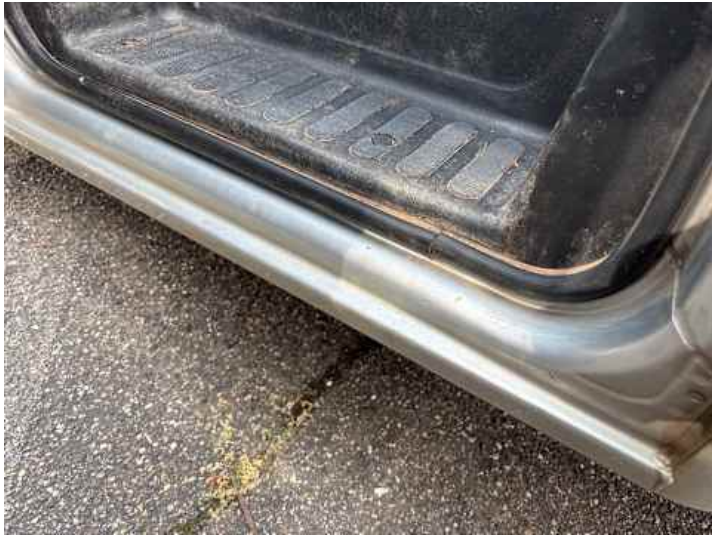
Schweller links (Lackschaden)

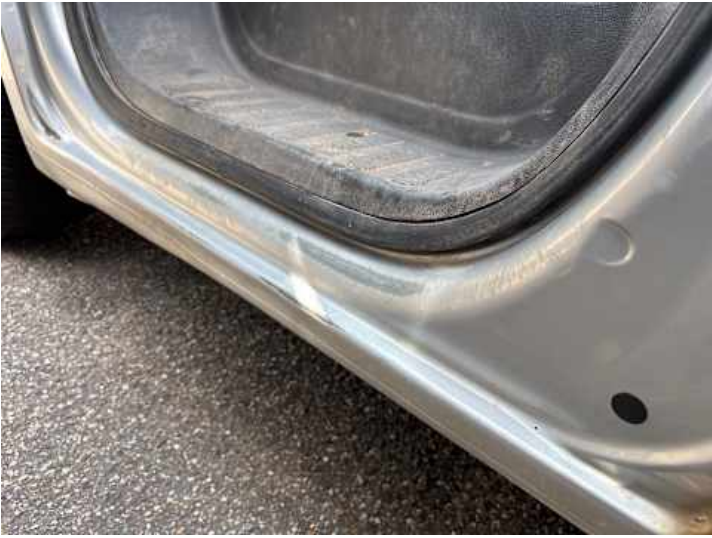
Schweller links (Lackschaden)

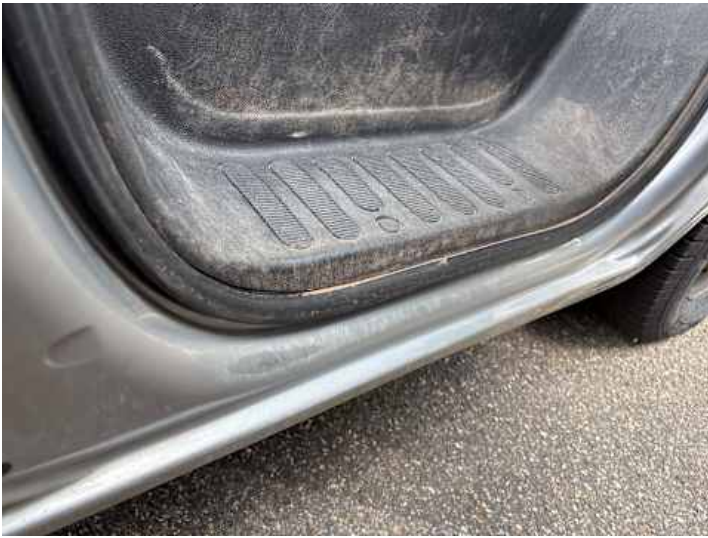
Schweller rechts (Lackschaden)

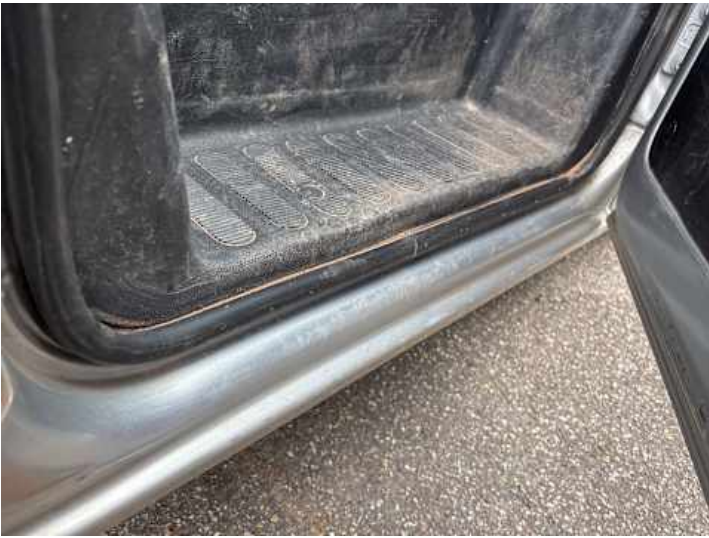
Schweller rechts (Lackschaden)

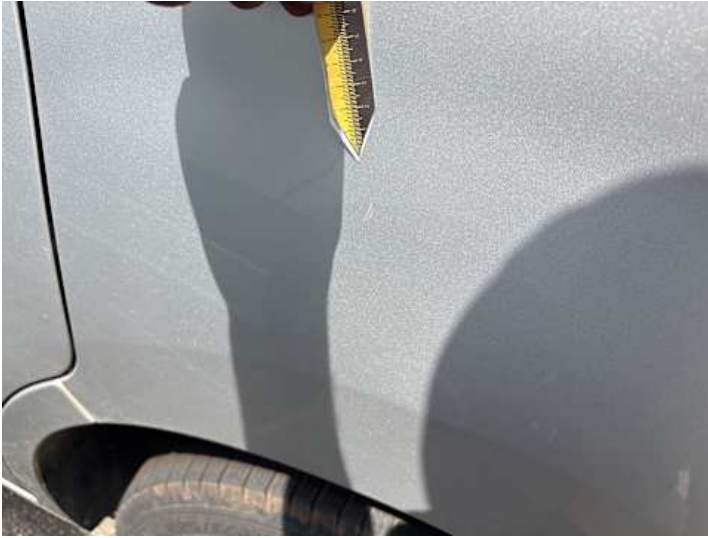
Kotflügel vorne rechts (Lackschaden)

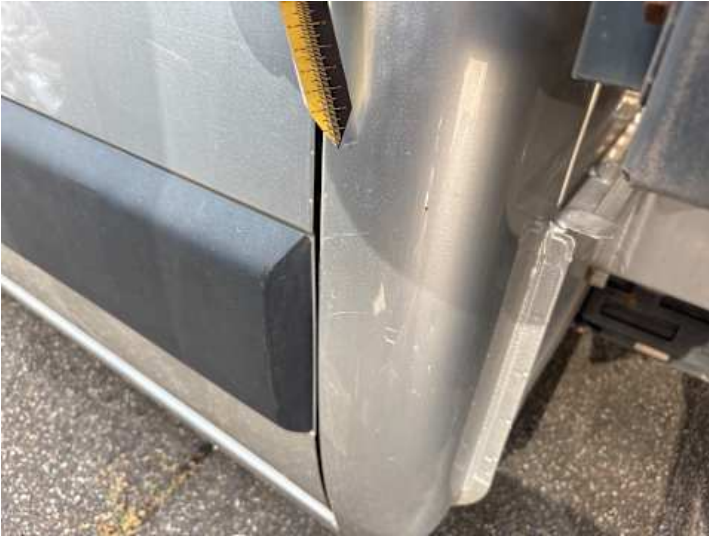
Seitenteil hinten links (Lackschaden, Delle)

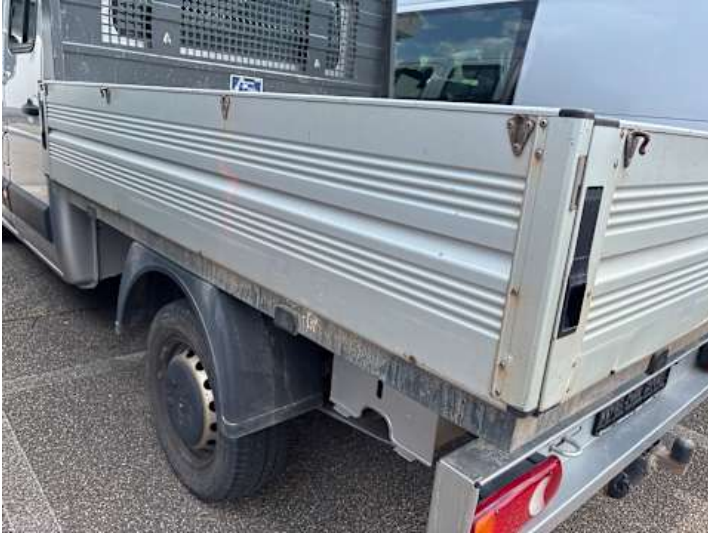
Seitenteil hinten links (Lackschaden, Delle)

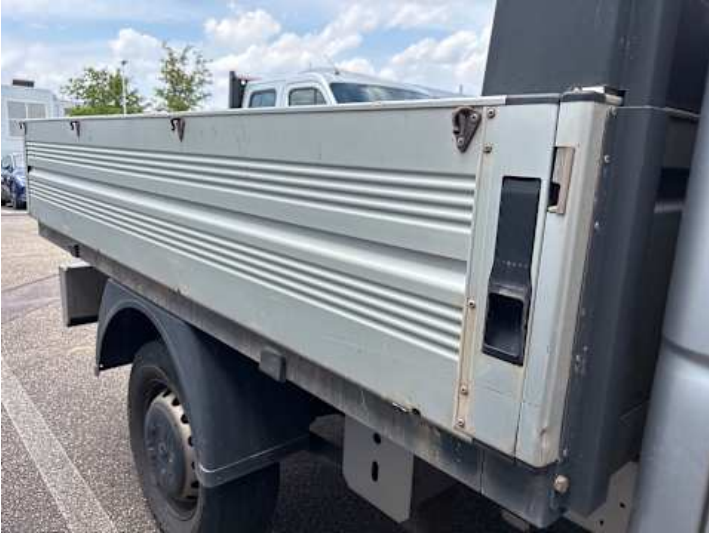
Seitenteil hinten rechts (Delle, Lackschaden)

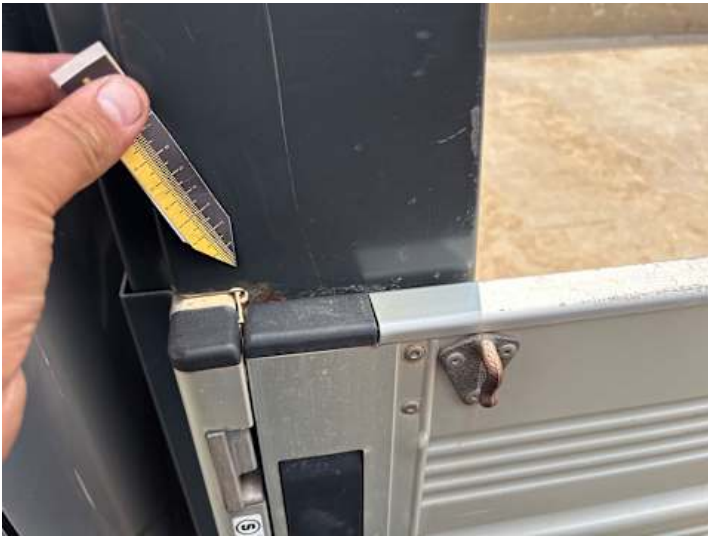
Heckklappe (Rost)

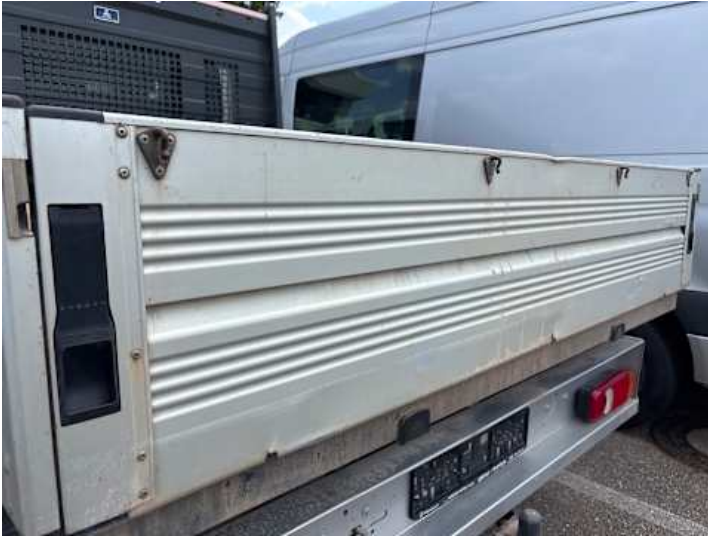
Heckklappe (Lackschaden, Delle)

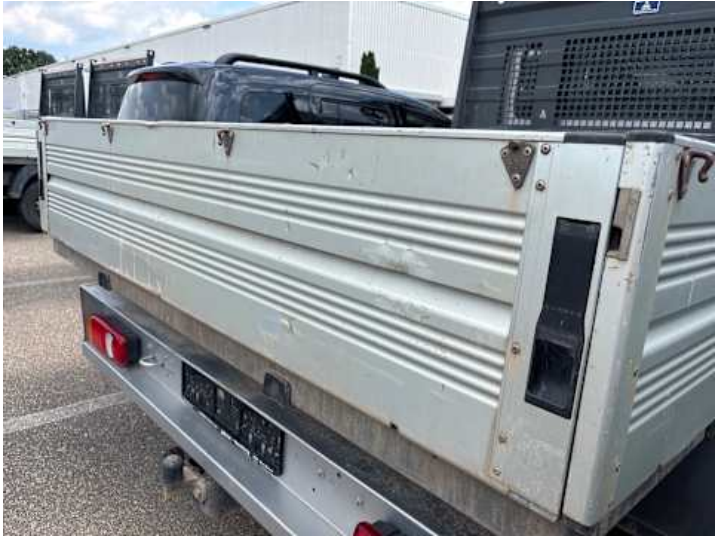
Heckklappe (Lackschaden, Delle)

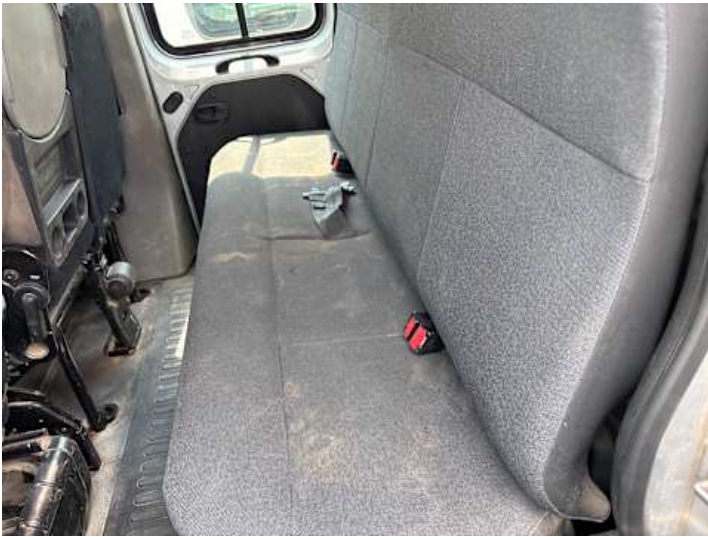
Innenraum (Verschmutzung)

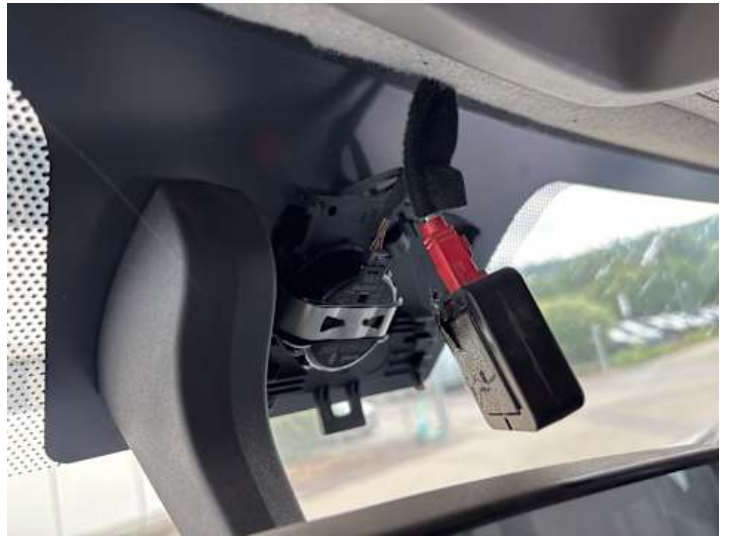
Innenraum (Diverse Schäden, Nicht vorhanden)

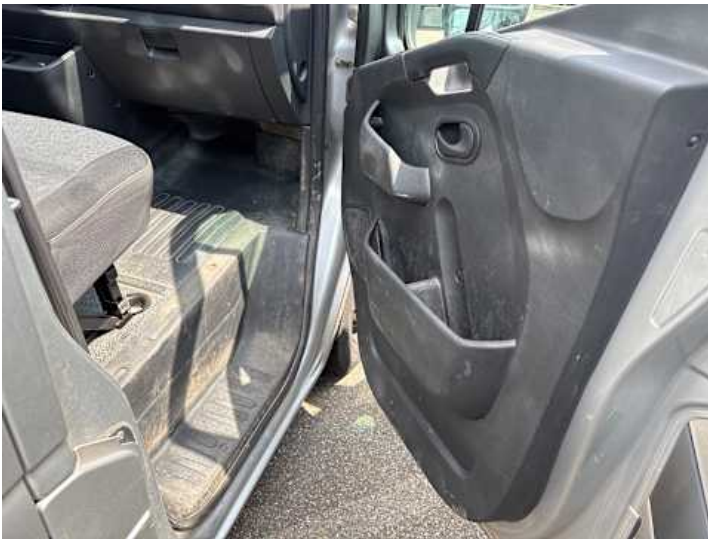
Innenraum (Verschleiß, Kratzer)

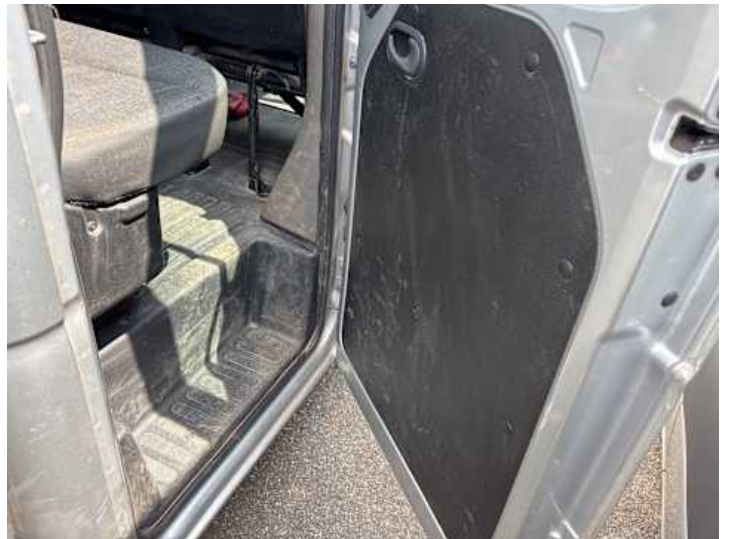
Innenraum (Verschleiß, Kratzer)

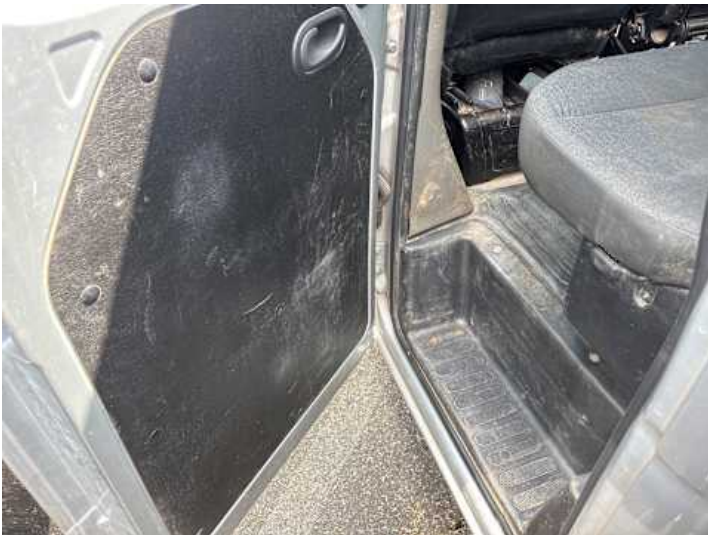
Innenraum (Verschleiß, Kratzer)

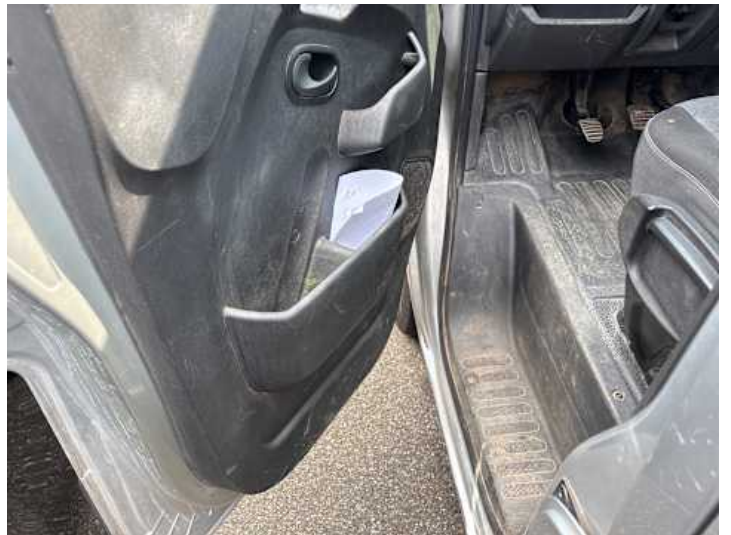
Innenraum (Verschleiß, Kratzer)

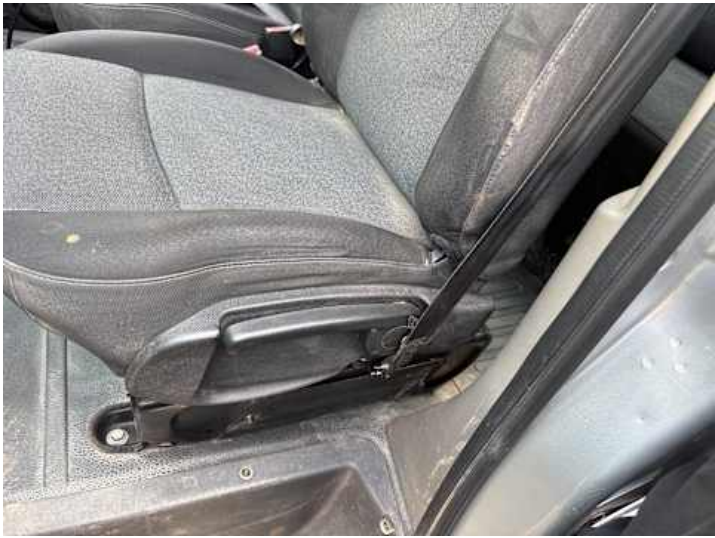
Innenraum (Verschleiß)
