## Ford Kuga Champions Edition

EZ 03/2012 | Geländewagen | Diesel | Automatikgetriebe | 144.561km  
Besteuerung: Differenzbesteuert (§25a UStG)  
Fahrzeugstandort: 42\*\*\*  
Fahrzeug aufgenommen am: 07.08.2026

# Hinweise zum Zustandsbericht

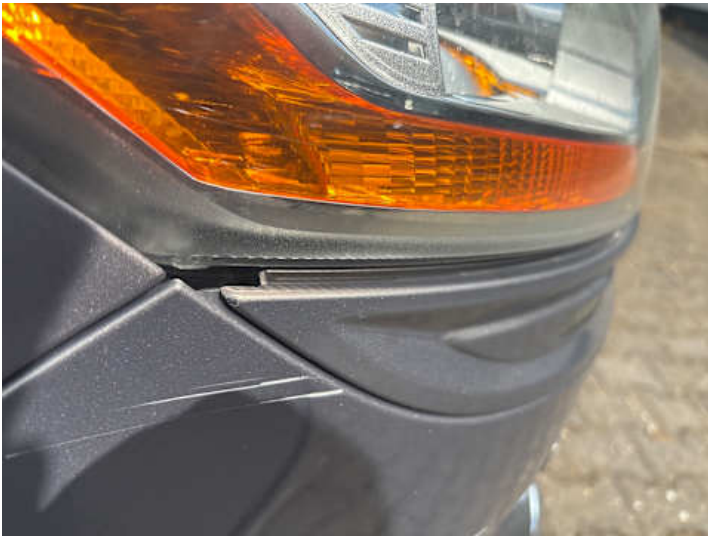
Stoßstange vorne (Riss/Bruch)

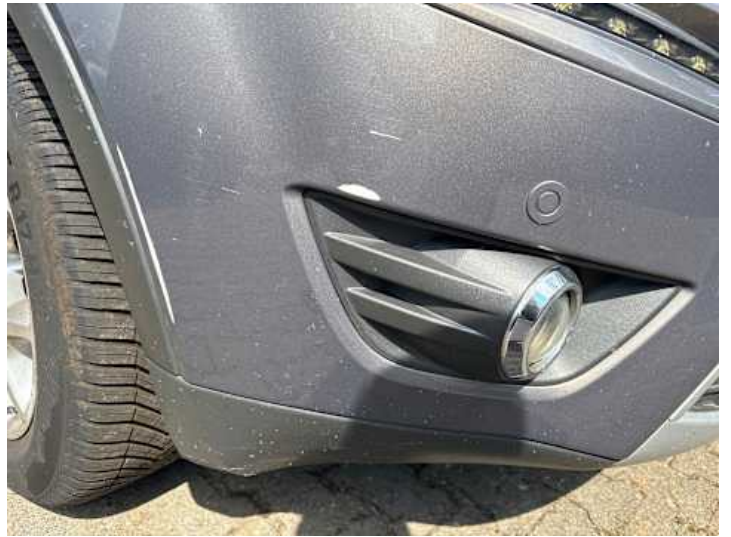
Stoßstange vorne (Lackschaden, Kratzer)

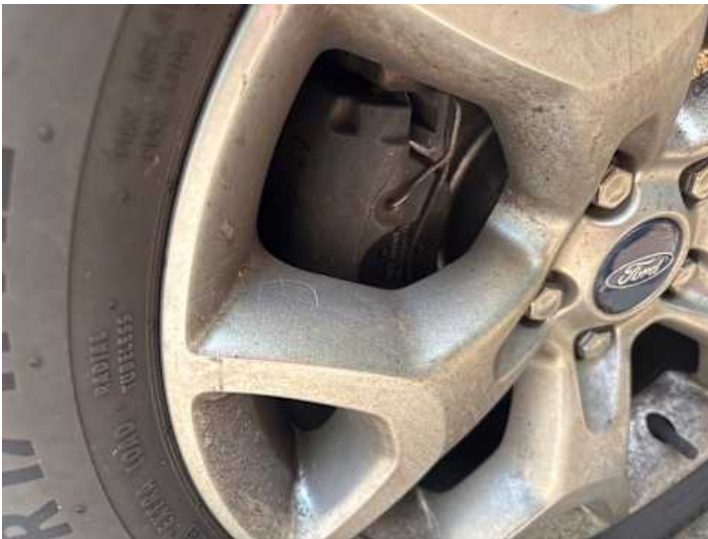
Rad (Kratzer, Kerben)

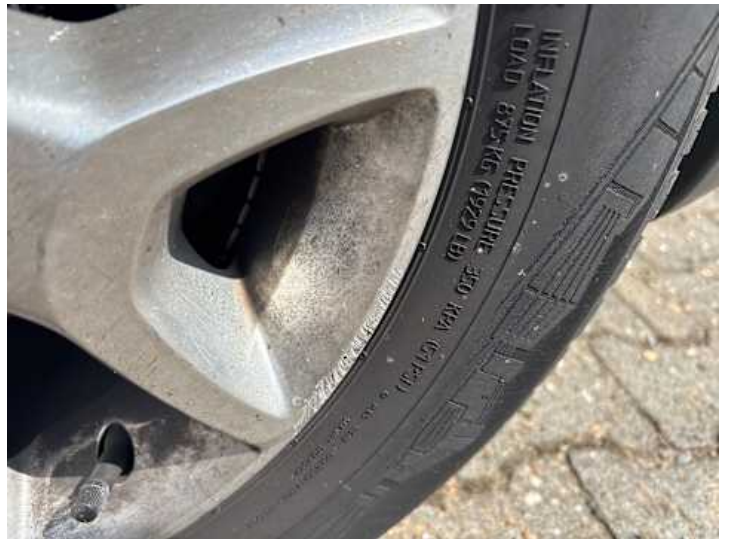
Rad (Kratzer, Kerben)

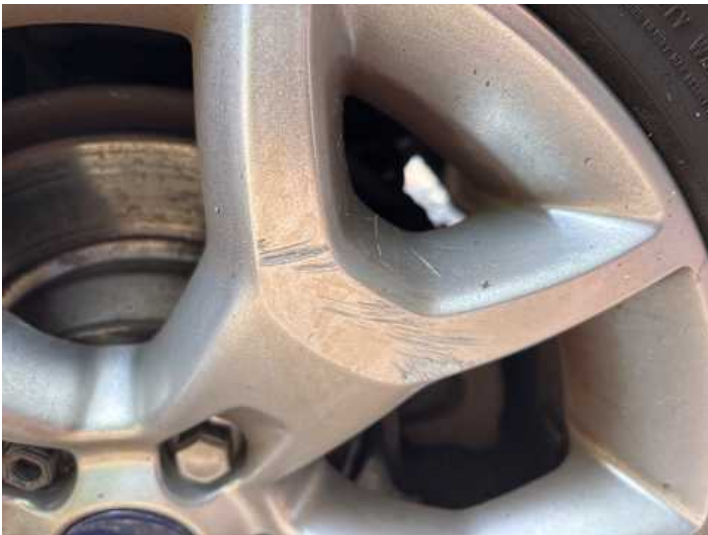
Rad (Kratzer, Kerben)

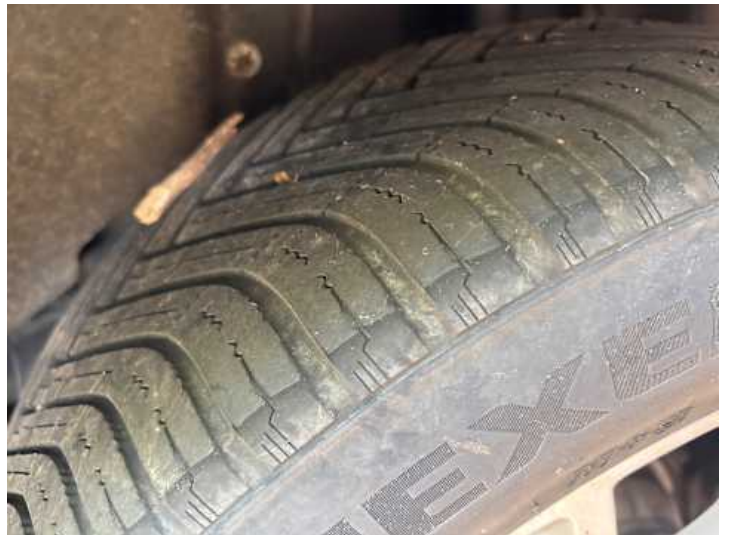
Rad (Ungleichmäßig abgefahren)

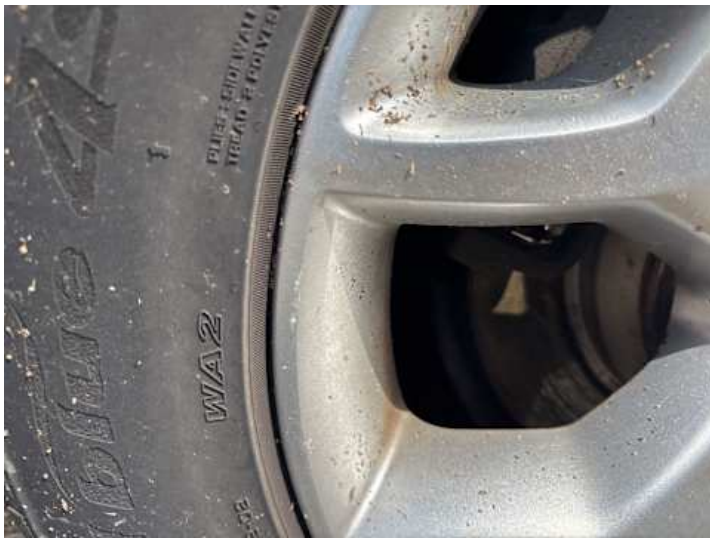
Rad (Kratzer, Kerben)

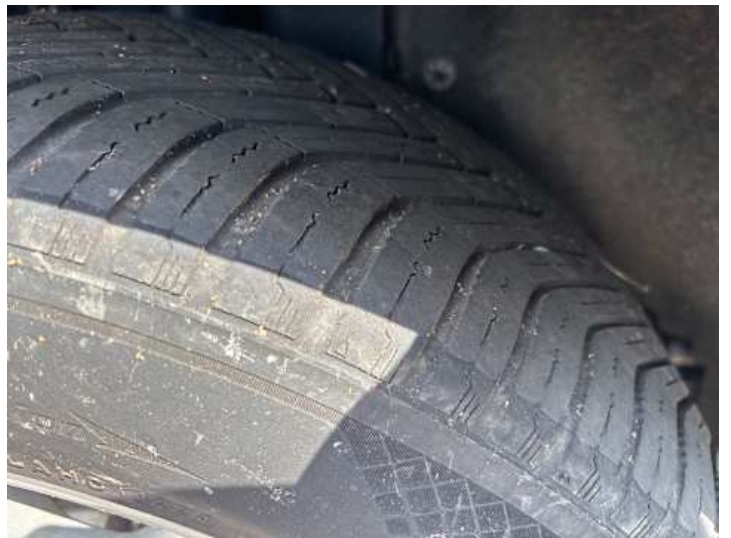
Rad (Ungleichmäßig abgefahren)

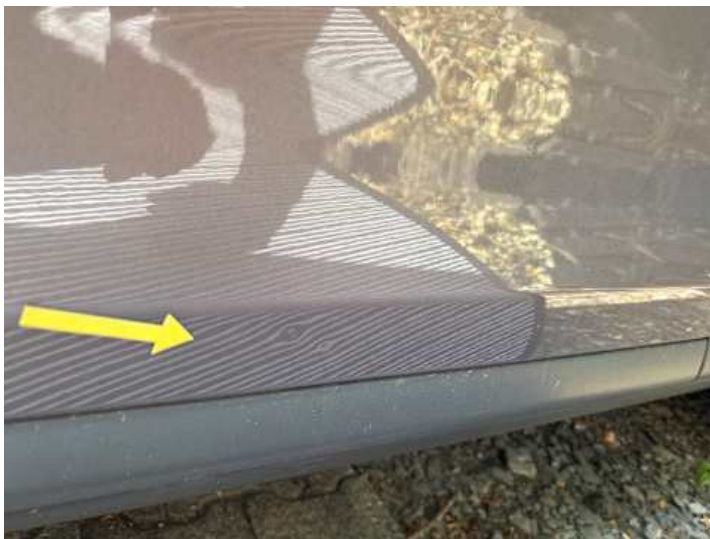
Fahrtür (Delle)

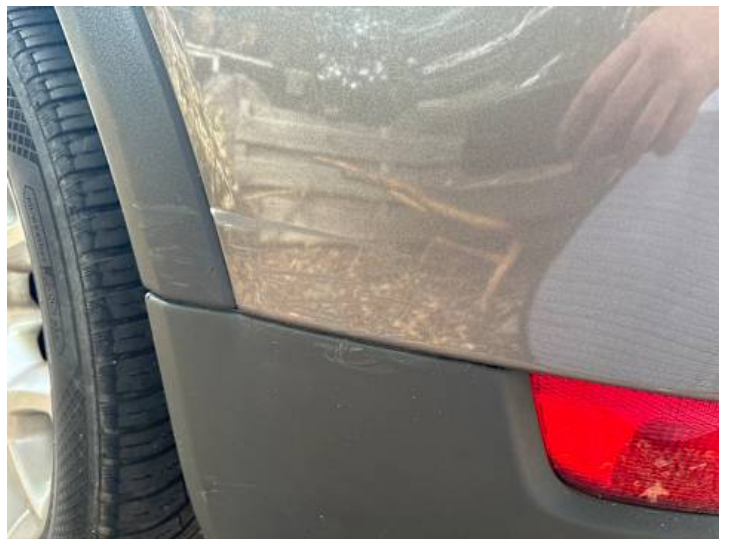
Stoßstange hinten (Kratzer, Lackschaden)

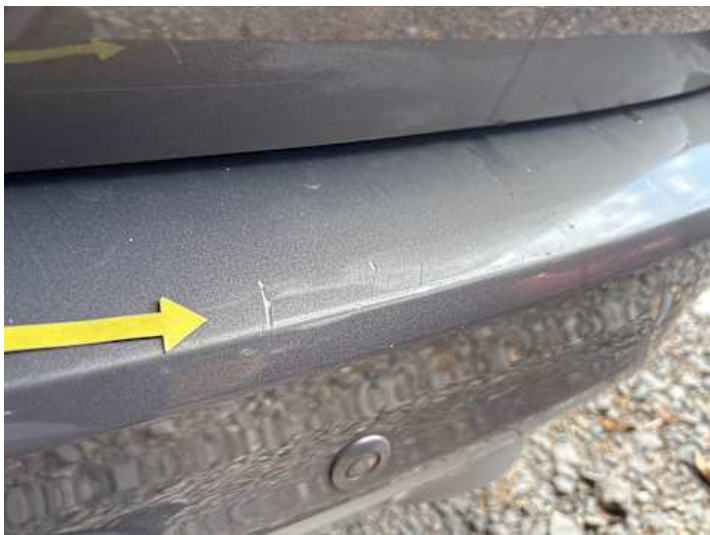
Stoßstange hinten (Kratzer, Lackschaden)

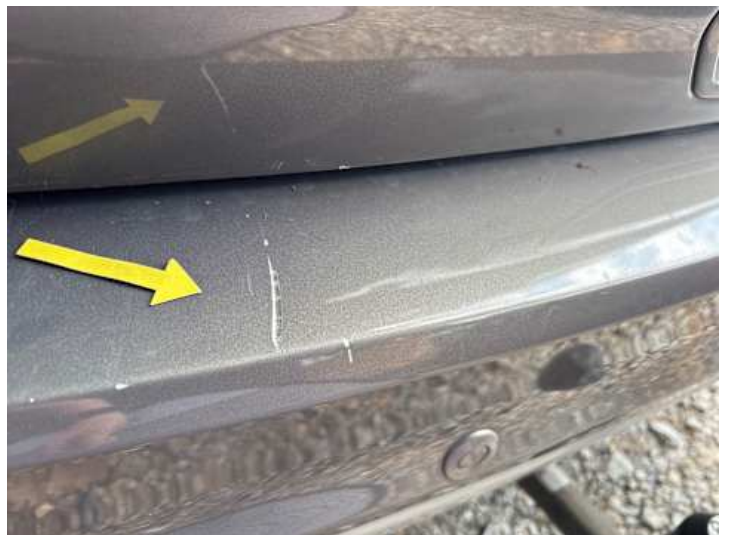
Stoßstange hinten (Kratzer, Lackschaden)

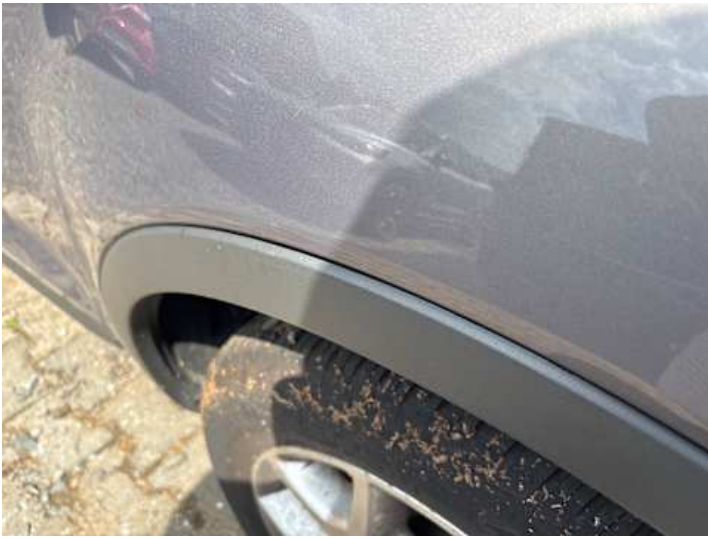
Kotflügel vorne rechts (Spaltmaße ungenau)

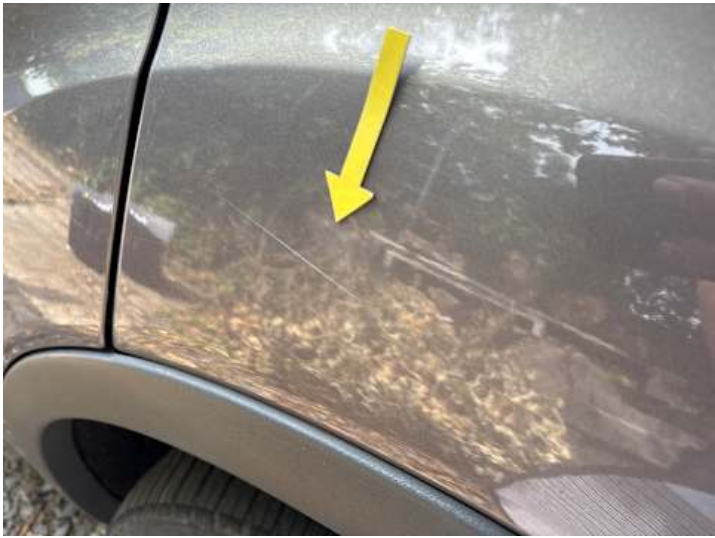
| Fahrzeugteil | Lackschichtdicke (in µm) | Fahrzeugteil | Lackschichtdicke (in µm) |
|---|---|---|---|
| Seitenteil hinten links | 140 | Seitenteil hinten rechts | 145 |

Seitenteil hinten links (Kratzer)

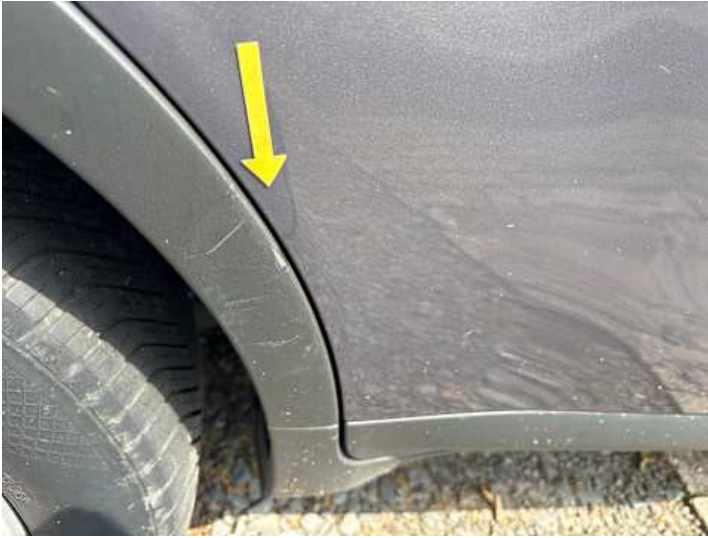
Seitenteil hinten rechts (Kratzer, Lackschaden)

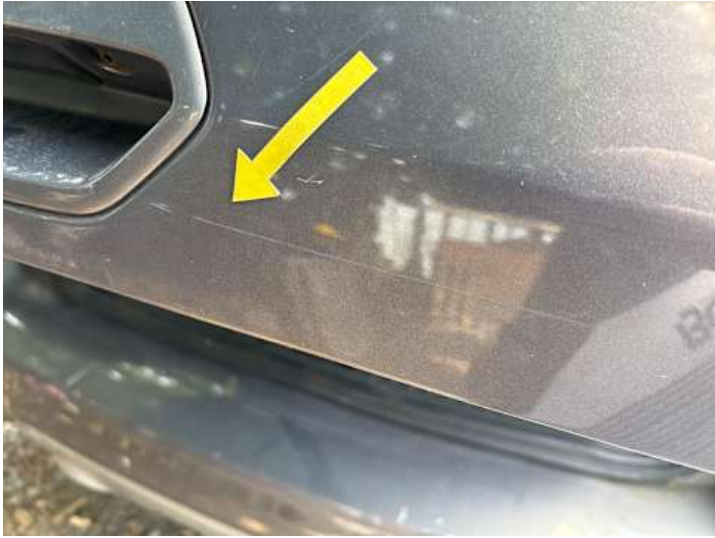
Heckklappe (Kratzer)

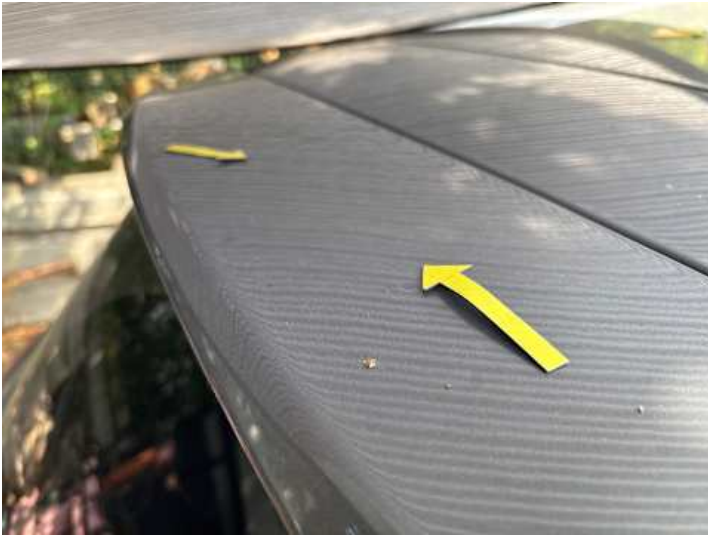
Heckklappe (Delle)

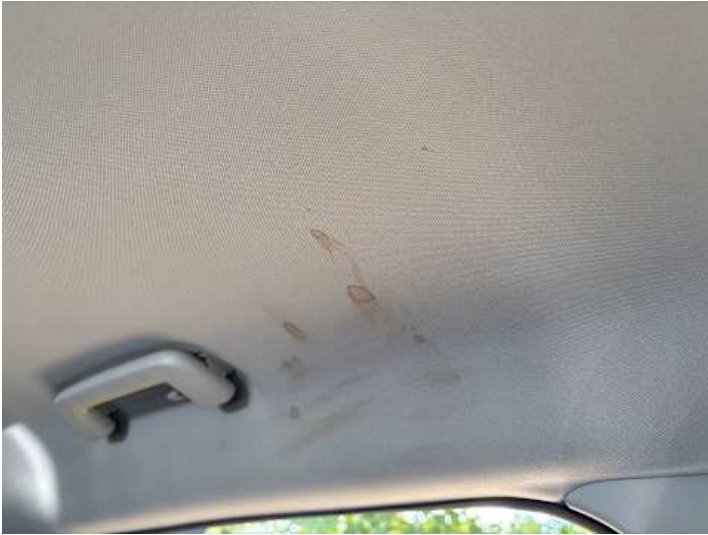
Innenraum (Verschmutzung)

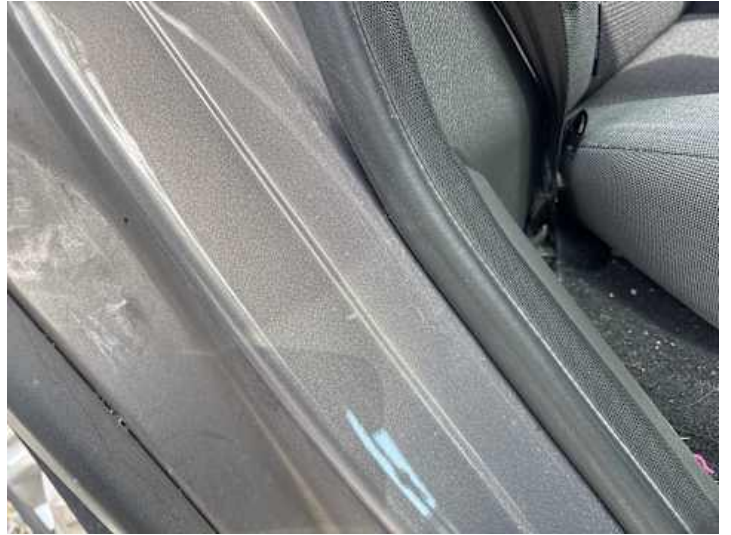
Innenraum (Diverse Schäden)

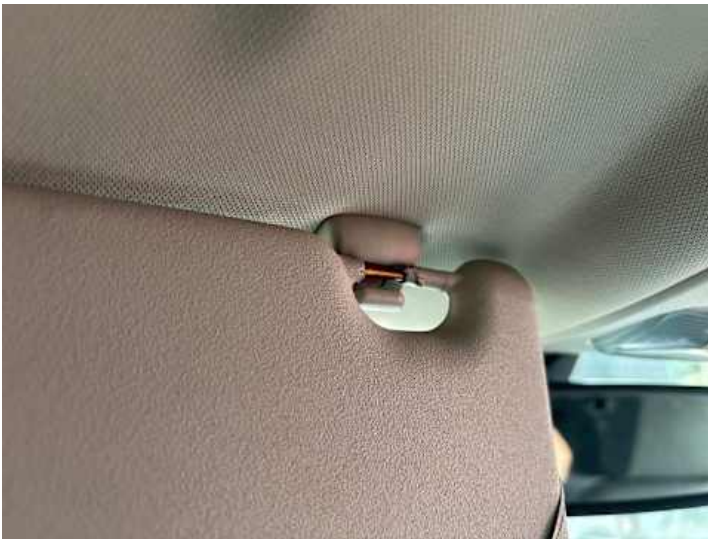
Innenraum (Diverse Schäden)

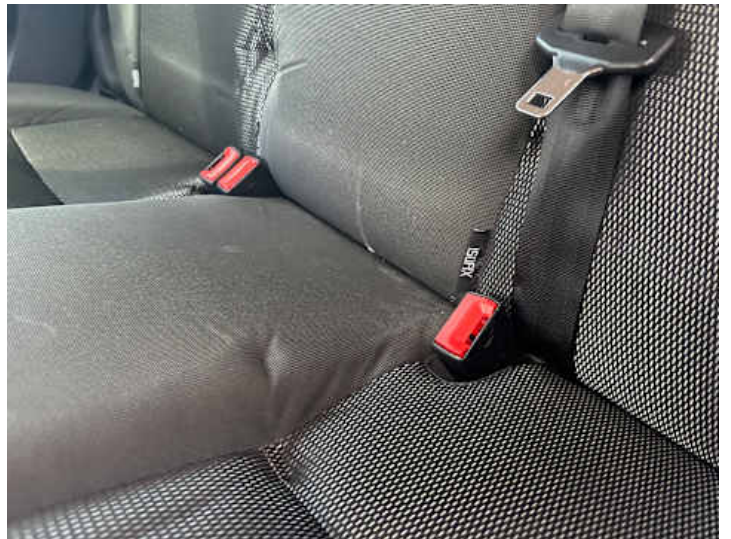
Innenraum (Verschleiß)

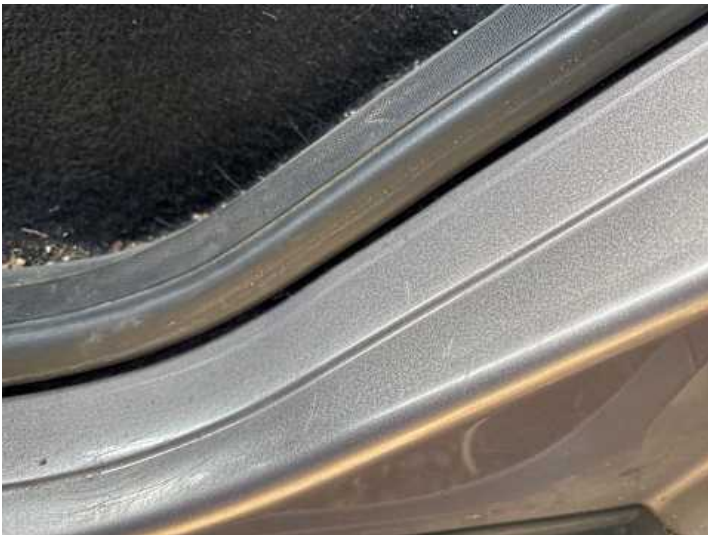
Innenraum (Kratzer)
