## Zustandsbericht / Minderwertgutachten

**Fahrgestellnummer** VF1RJA00766634114

| Hersteller | Renault | Typ / Handelsbez. bzw. Modell | Clio V 1.0 SCe 65 Business Edition (Euro 6d) |

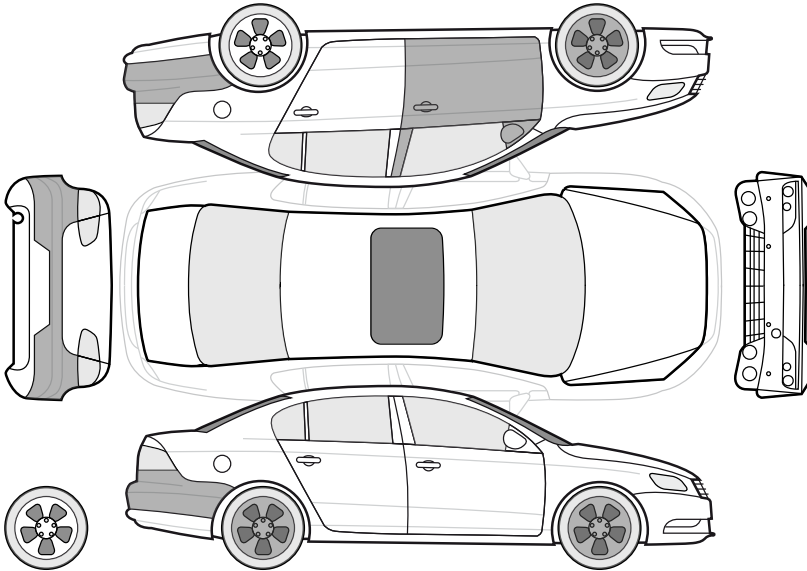
1. Felge hinten rechts - Radzierdeckel verschrammt, Gebrauchsspur
2. Stoßfänger hinten verschrammt, Gebrauchsspur
3. Felge vorne links - Radzierdeckel verschrammt, erneuern (Bild 3)
4. Felge vorne rechts - Radzierdeckel verschrammt, Gebrauchsspur
5. Tür vorne links - Türkante Lackabplatzer, Gebrauchsspur
6. Tür vorne links - innen eingedellt, drücken (Bild 1)
7. Außenspiegel links - Gehäuse zerbrochen, erneuern (Bild 2)

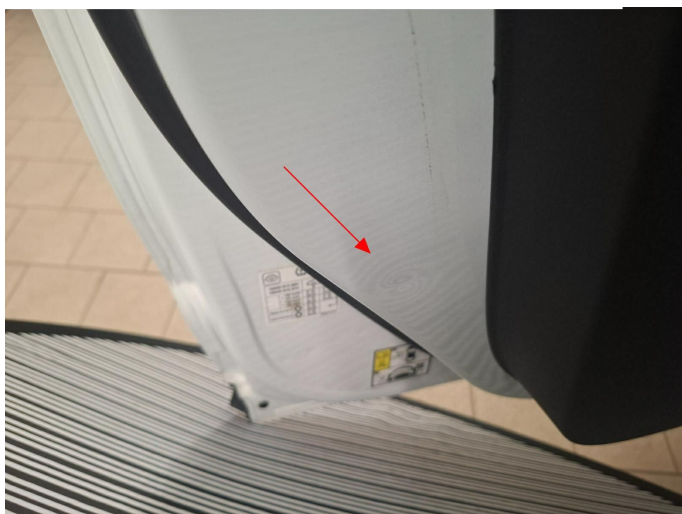
Bild 1:  
Außen, Tür vorne links - innen, eingedellt, drücken

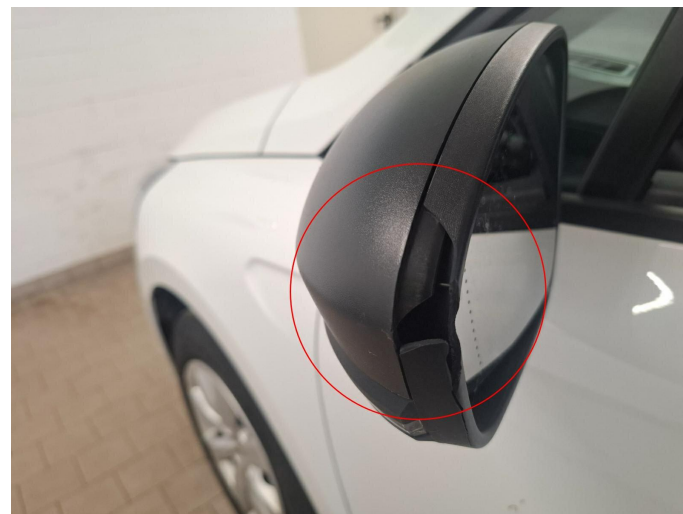
Bild 2:  
Außen, Außenspiegel links - Gehäuse, zerbrochen, erneuern

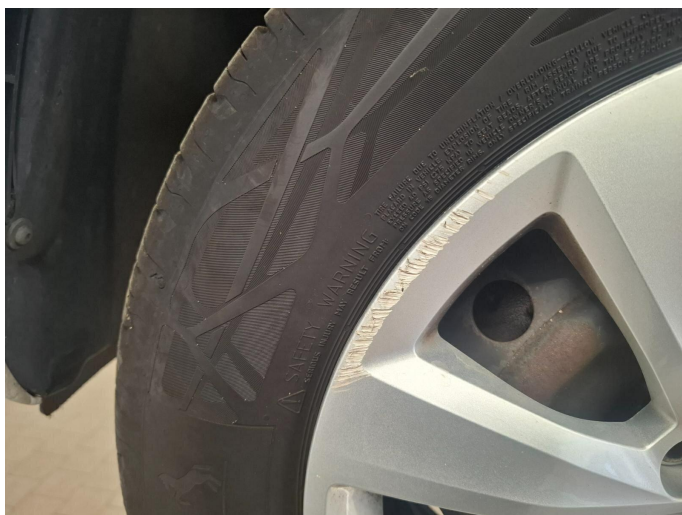
Bild 3:  
Außen, Felge vorne links - Radzierdeckel, verschrammt, erneuern
