## Hyundai Tucson Trend 4WD

EZ 04/2018 | Geländewagen | Benzin | Automatikgetriebe | 101.497km

Fahrzeug aufgenommen am: 16.07.2026

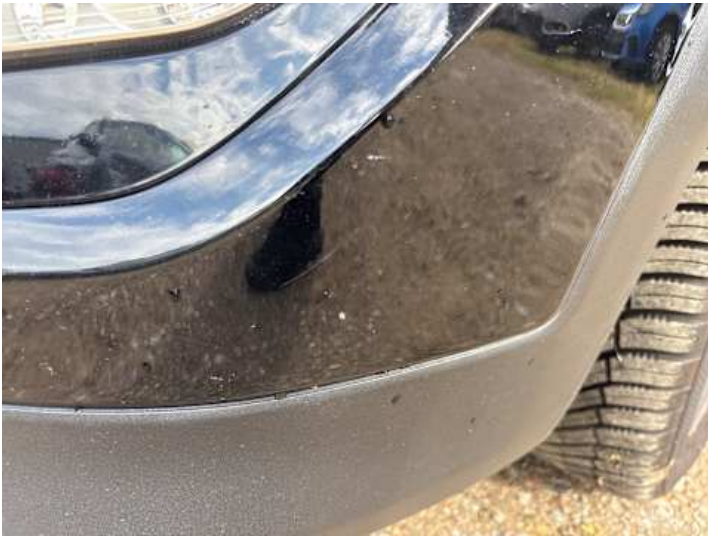
Stoßstange vorne (Kratzer)

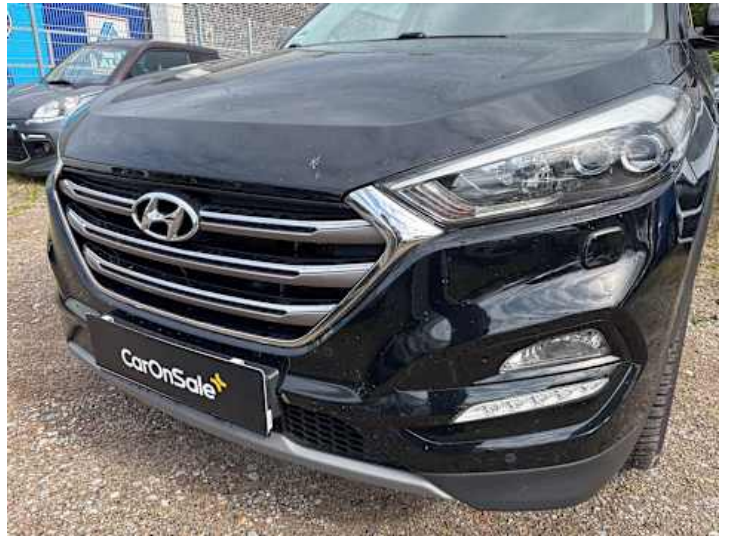
Stoßstange vorne (Kratzer)

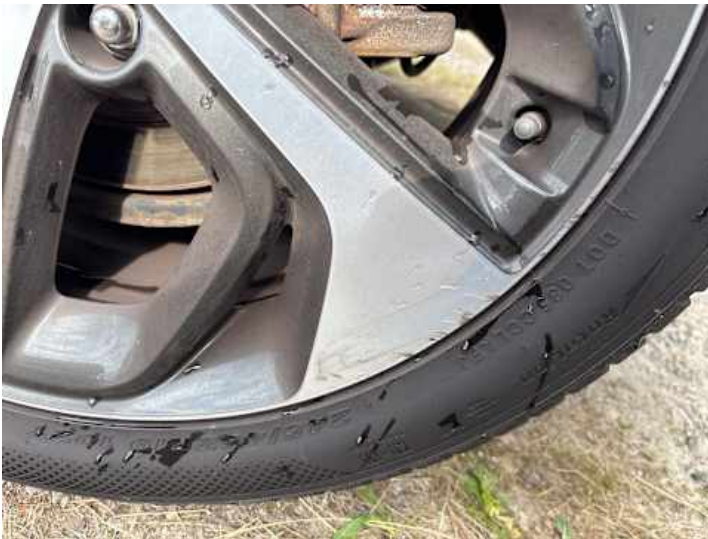
Rad (Kratzer)

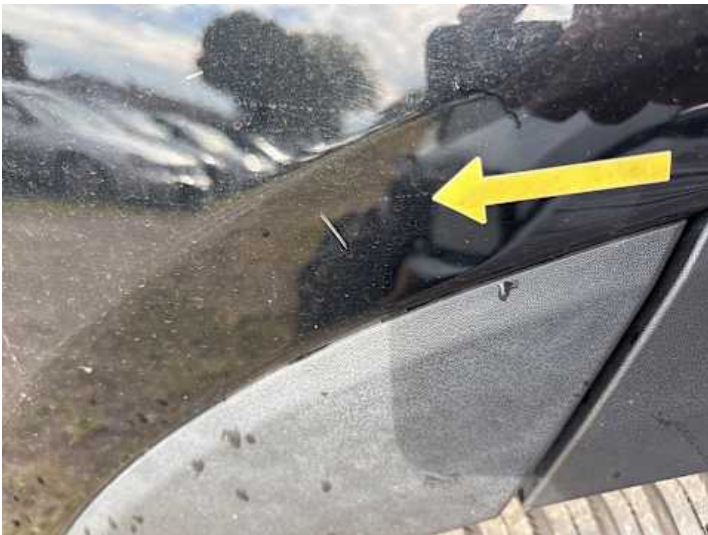
Türe hinten links (Kratzer)

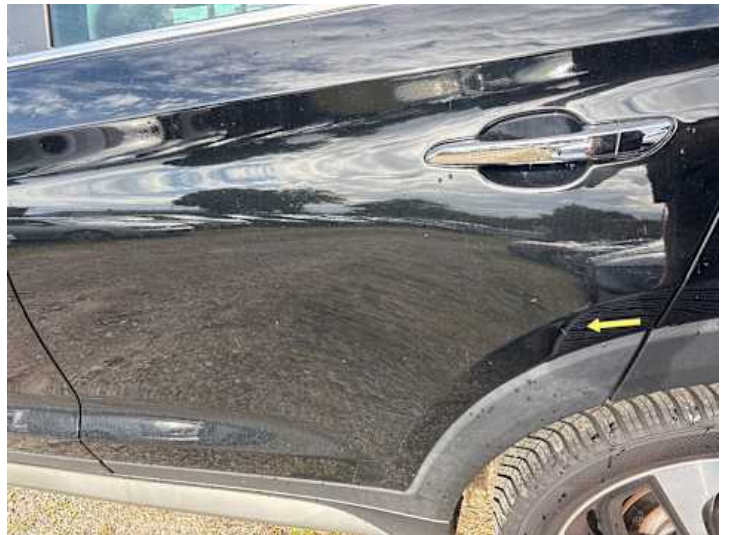
Türe hinten links (Kratzer)

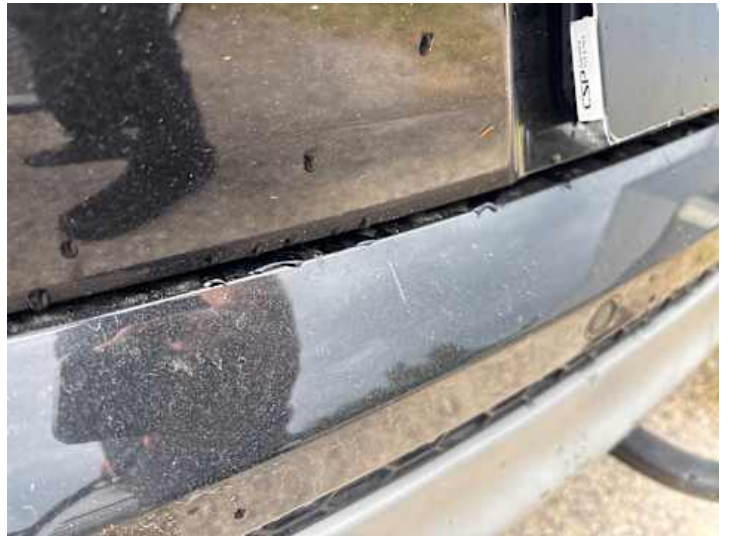
Stoßstange hinten (Kratzer)

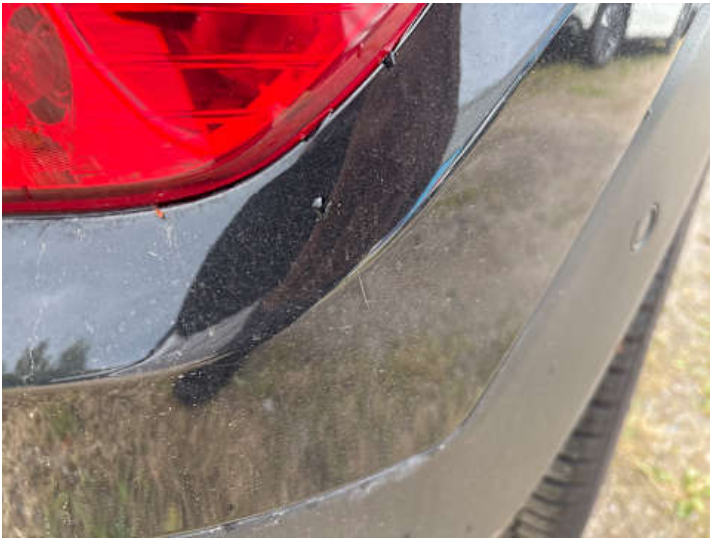
Stoßstange hinten (Kratzer)

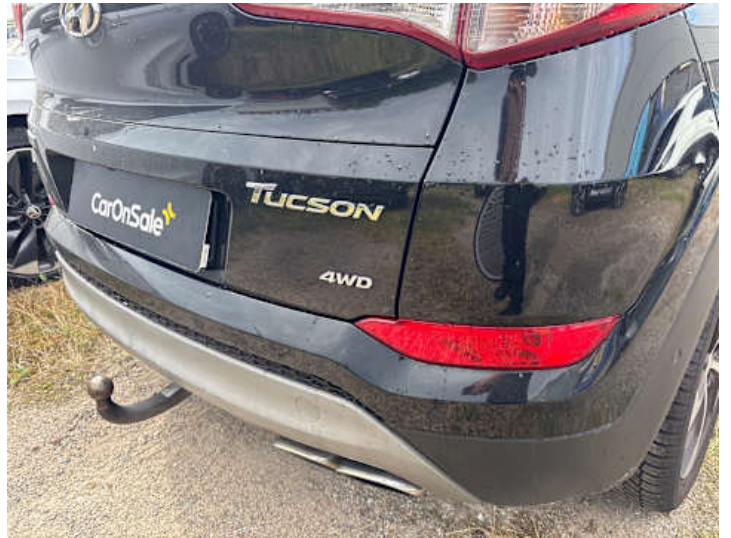
Stoßstange hinten (Kratzer)

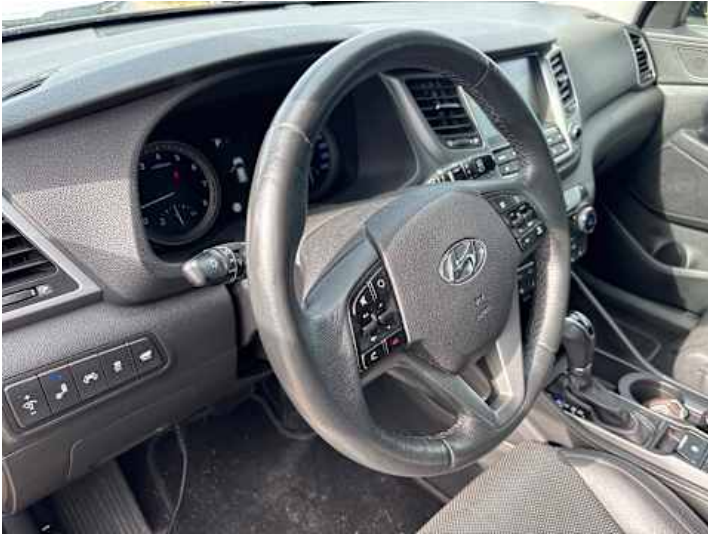
Innenraum (Verschleiß)

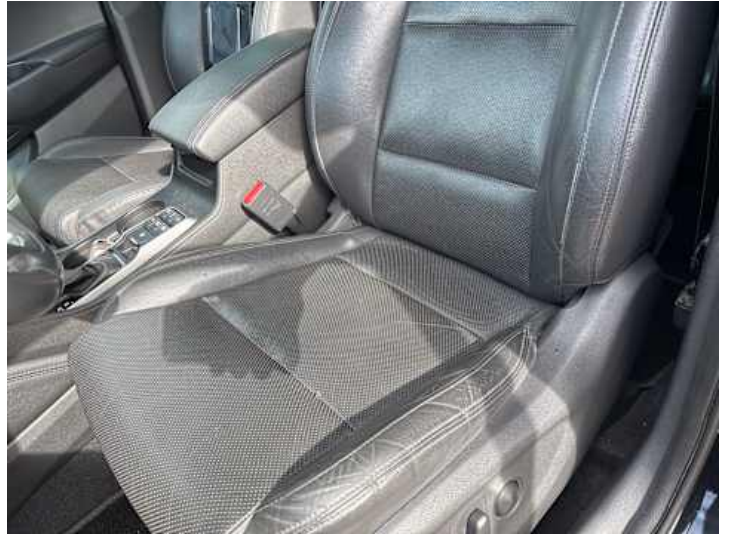
Innenraum (Verschleiß)
