## Subaru Impreza Classic

EZ 10/2010 | Limousine | Diesel | Schaltgetriebe | 232.544km  
Besteuerung: Differenzbesteuert (§24 UStG)  
Fahrzeugstandort: 64\*\*\*  
Fahrzeug aufgenommen am: 04.08.2026

# Hinweise zum Zustandsbericht

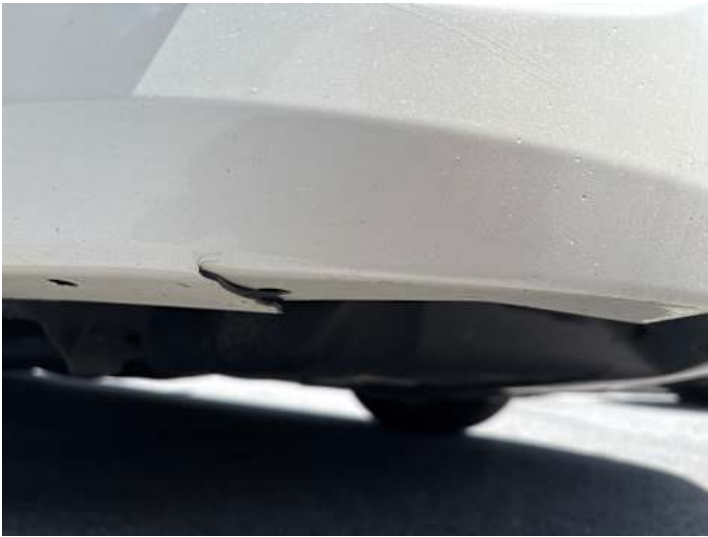
Stoßstange vorne (Riss/Bruch)

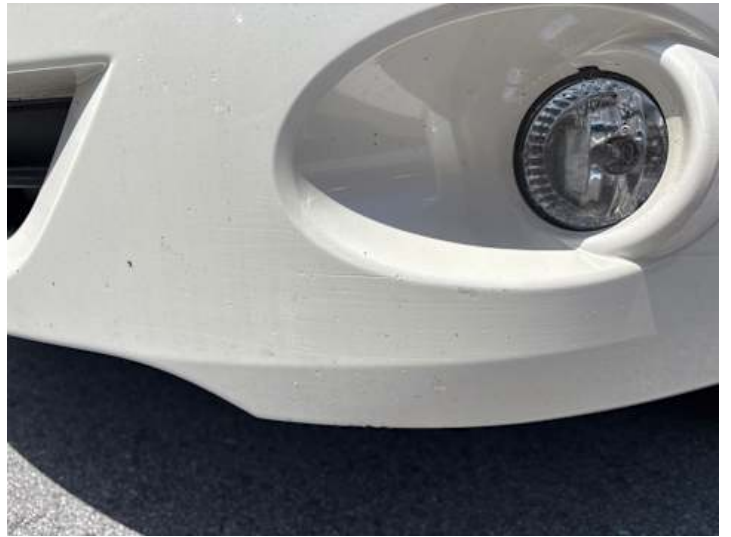
Stoßstange vorne (Kratzer)

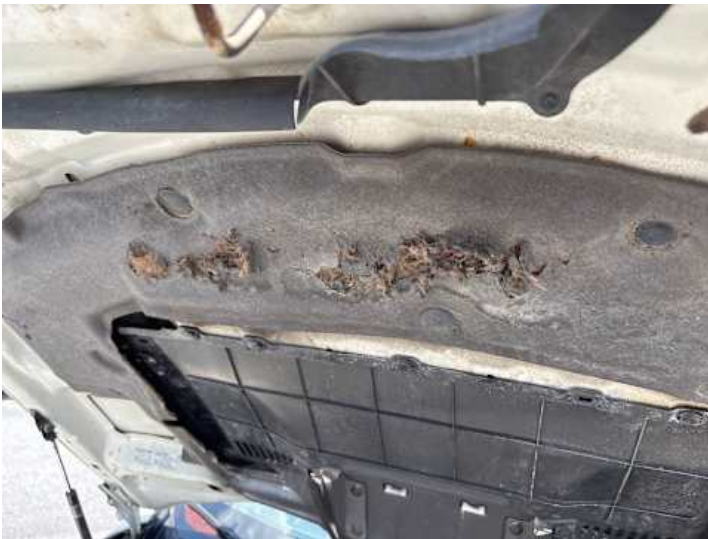
Motorhaube (Riss/Bruch)

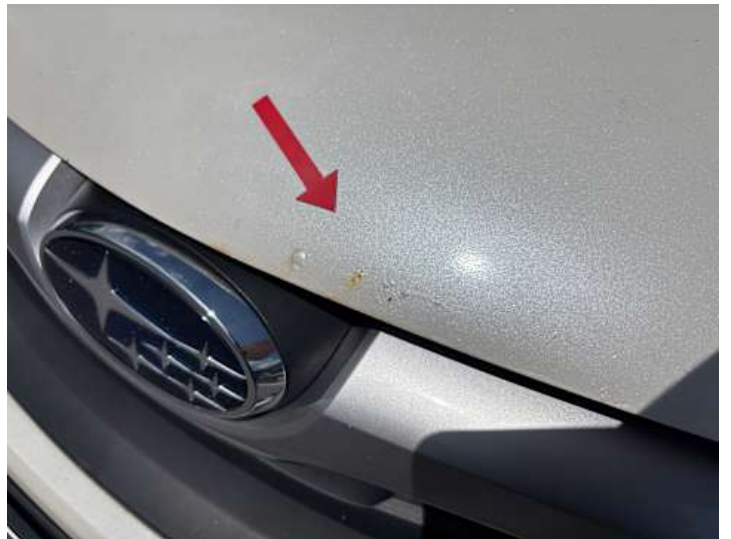
Motorhaube (Rost)

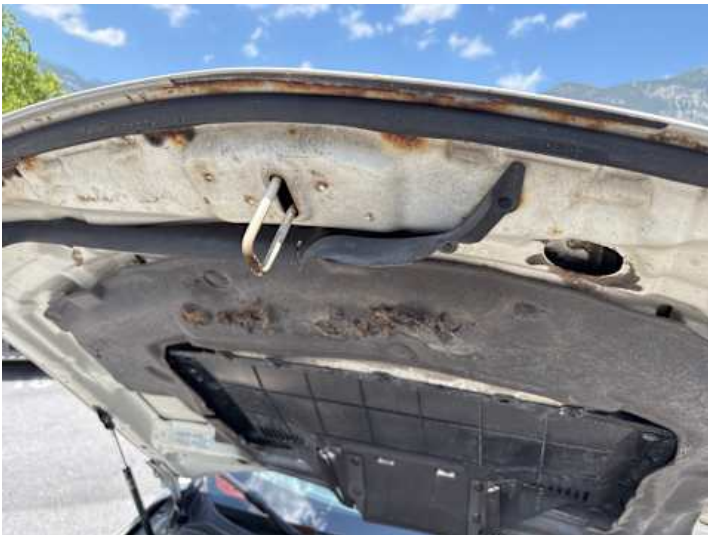
Motorhaube (Rost)

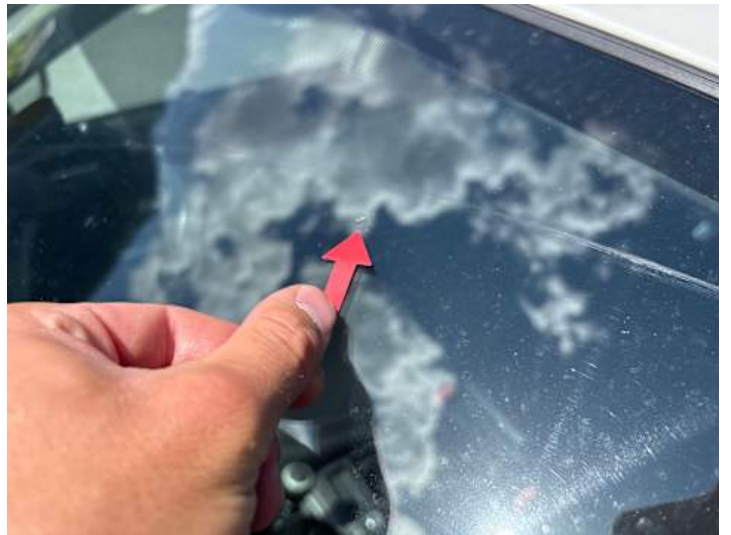
Windschutzscheibe (Steinschlag)

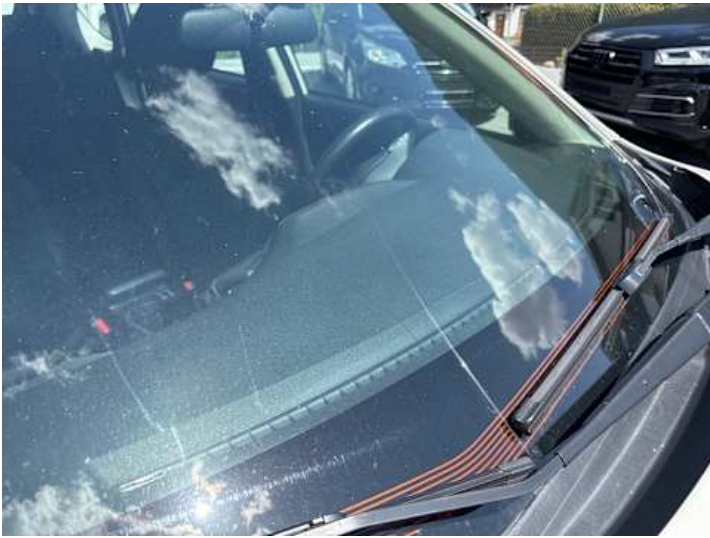
Windschutzscheibe (Kratzer)

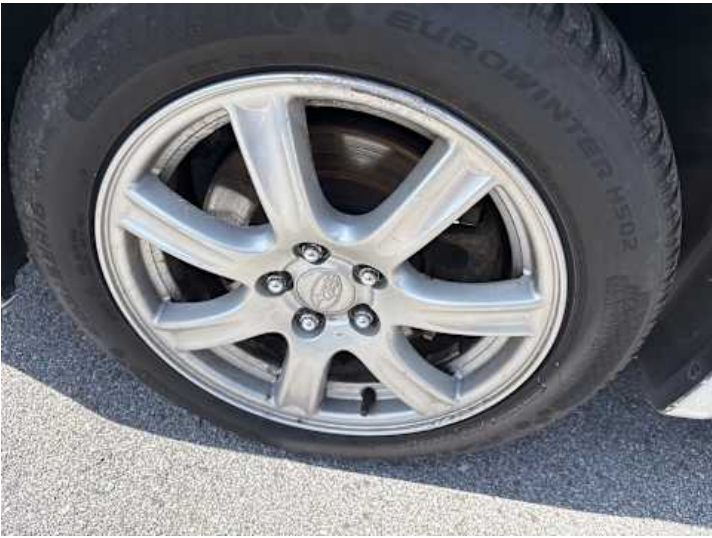
Kerben,  
Rost

Rad (Kerben, Rost)

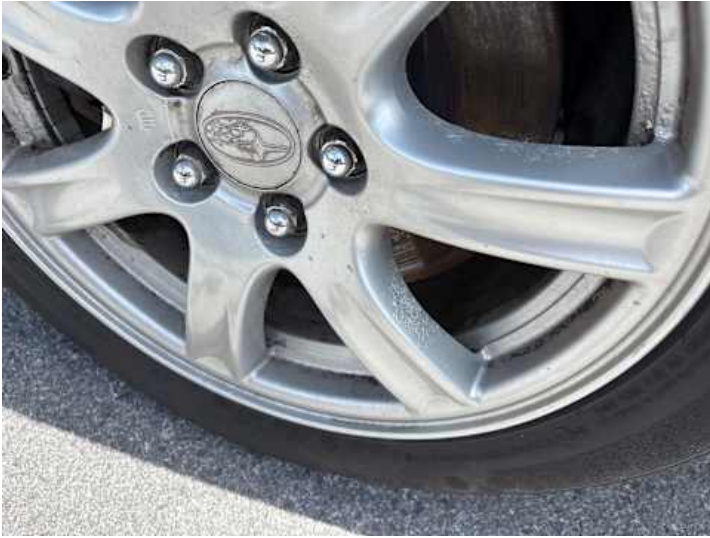
Rost

Rad (Rost)

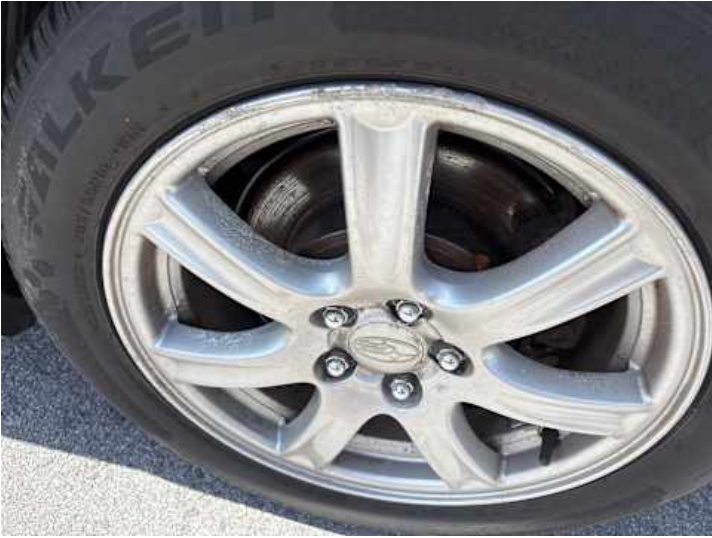
Rost,  
Kerben

Rad (Rost, Kerben)

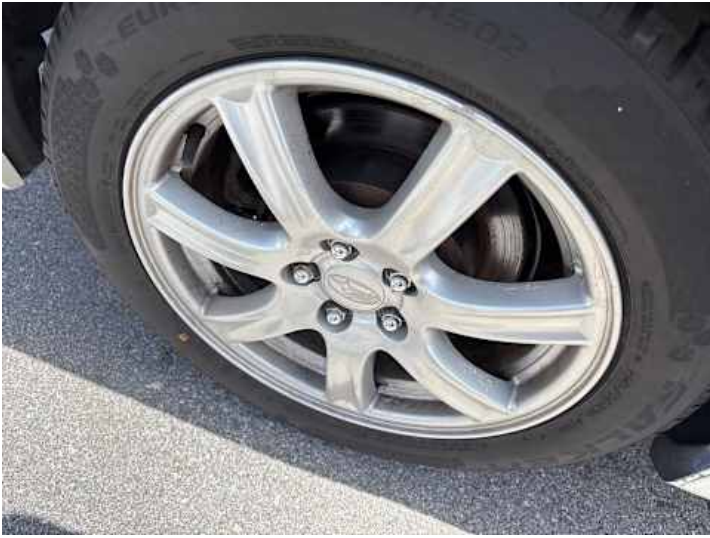
Rost

Rad (Rost)

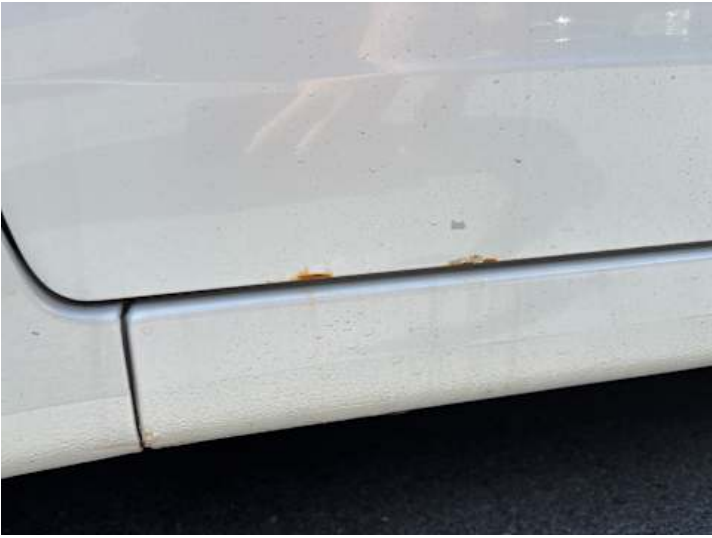
Fahrertür (Rost)

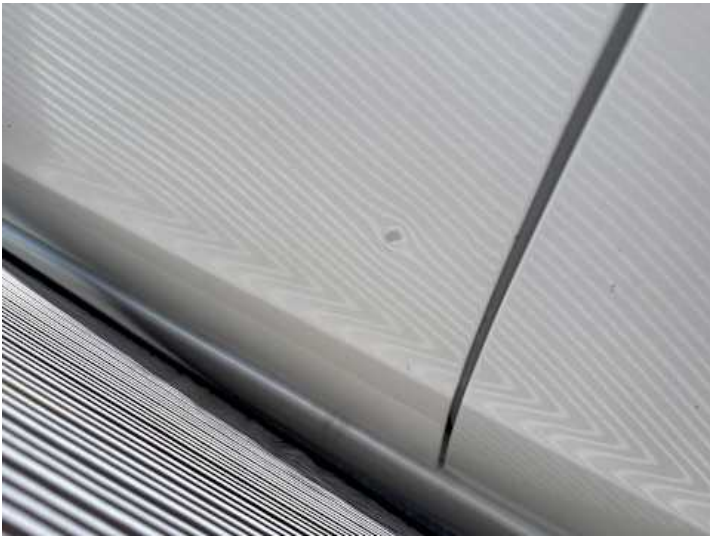
Fahrertür (Delle, Lackschaden)

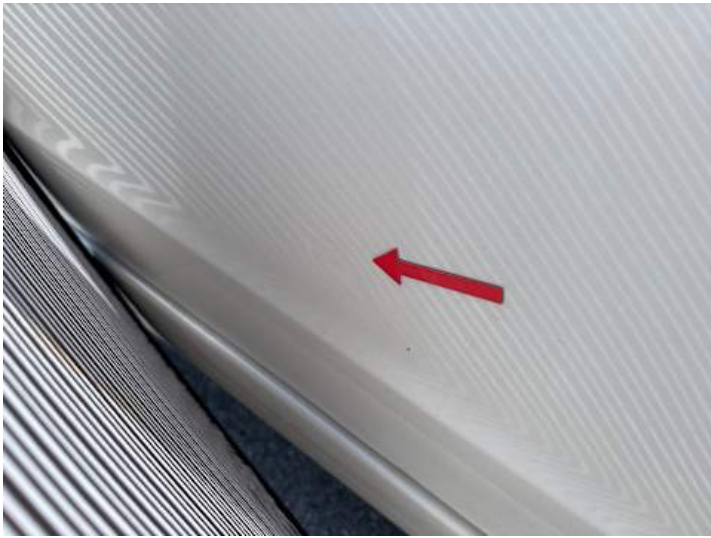
Fahrertür (Delle, Lackschaden)

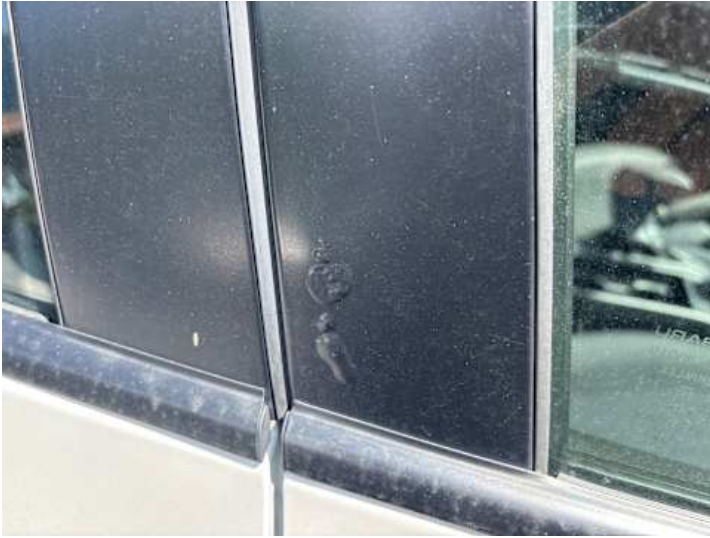
Beifahrertür (Rost)

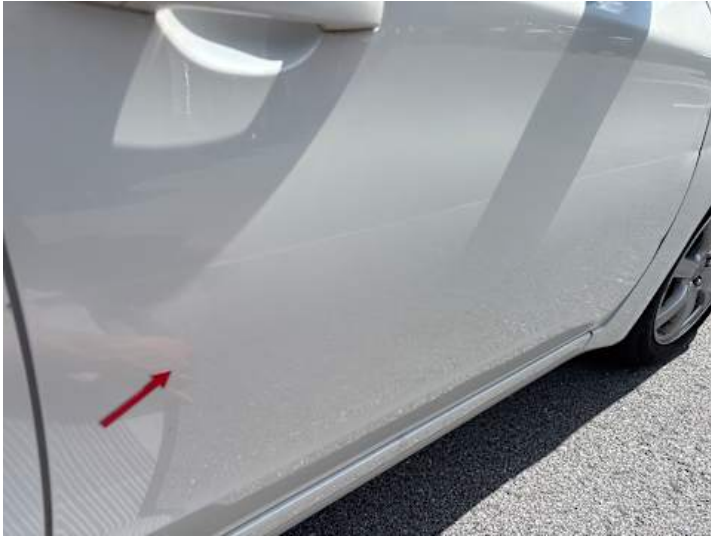
Beifahrertür (Kratzer, Verformung)

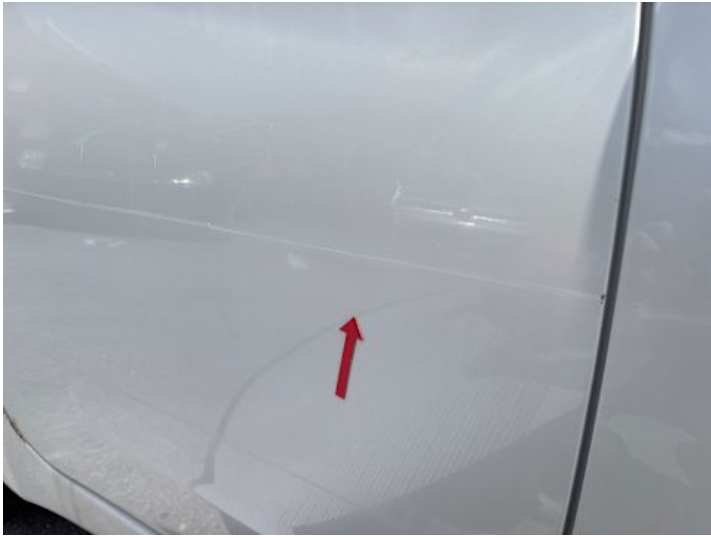
Türe hinten rechts (Kratzer)

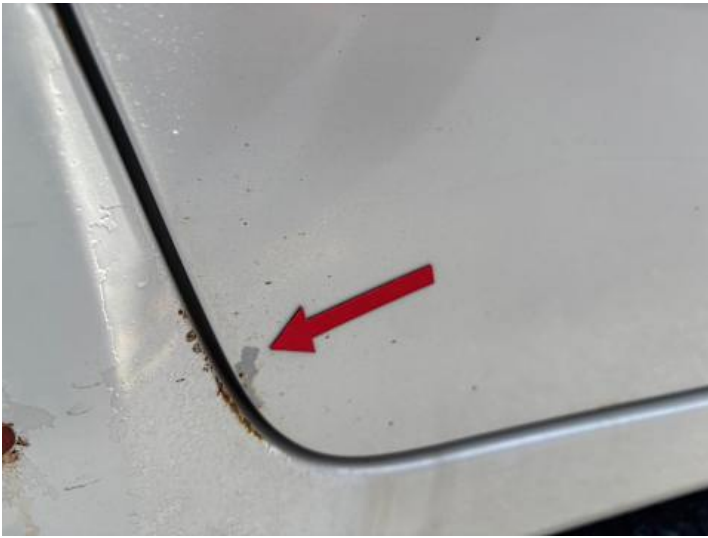
Türe hinten rechts (Rost, Lackschaden)

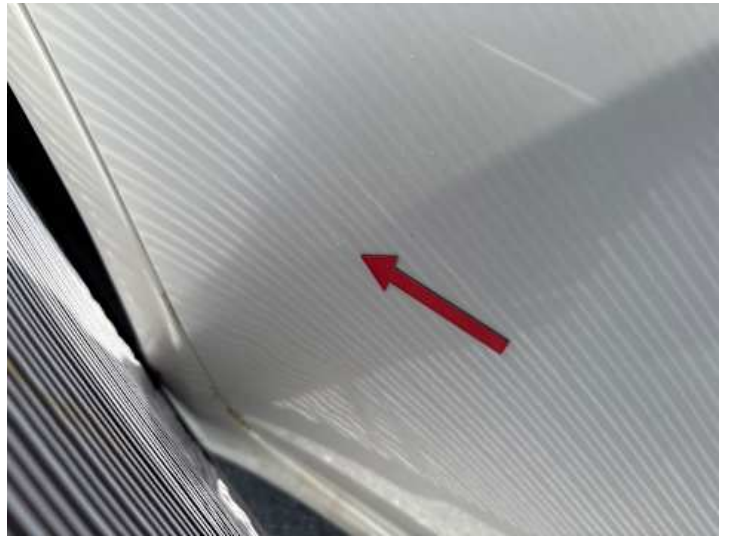
Türe hinten rechts (Delle)

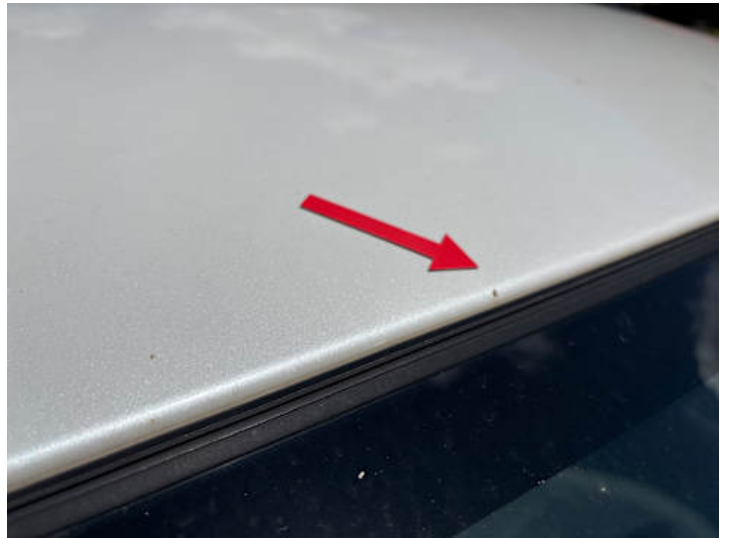
Dach (Steinschlag)

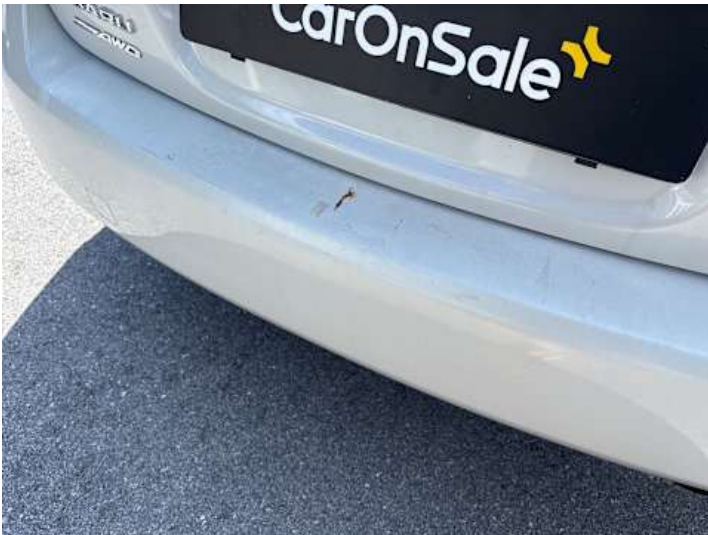
Stoßstange hinten (Lackschaden)

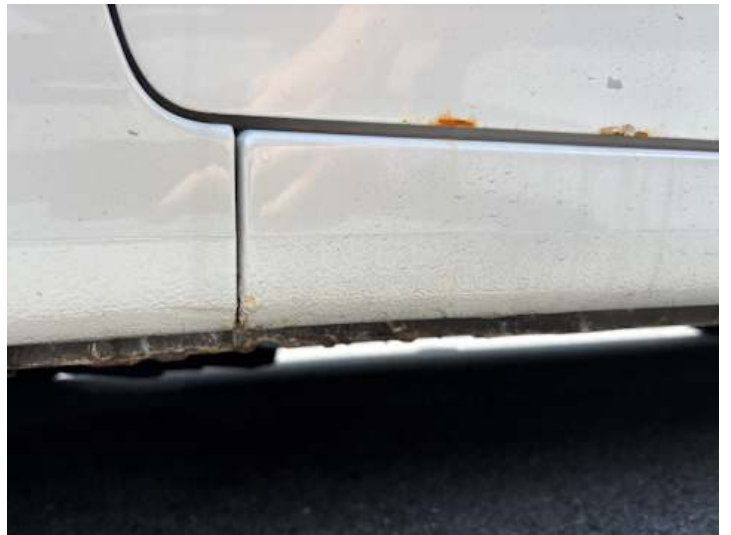
Schweller links (Rost)

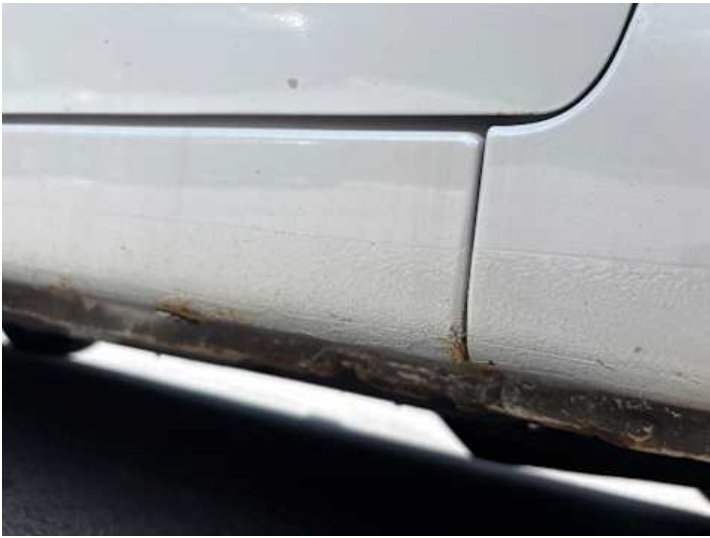
Schweller rechts (Rost)

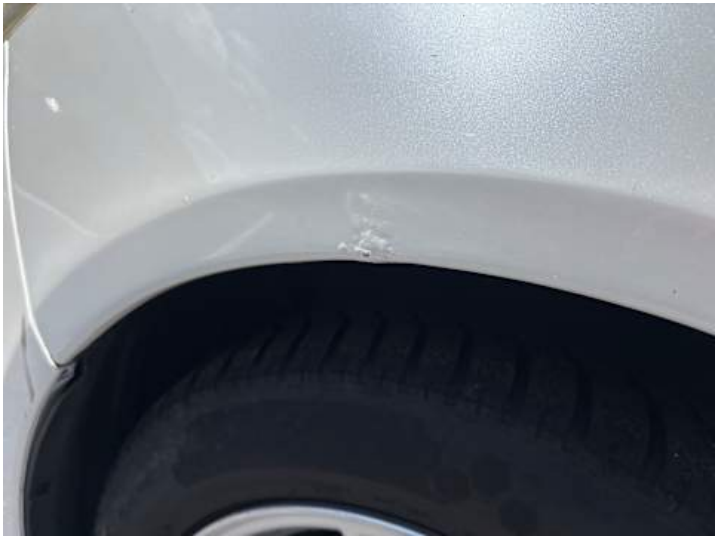
Kotflügel vorne links (Rost)

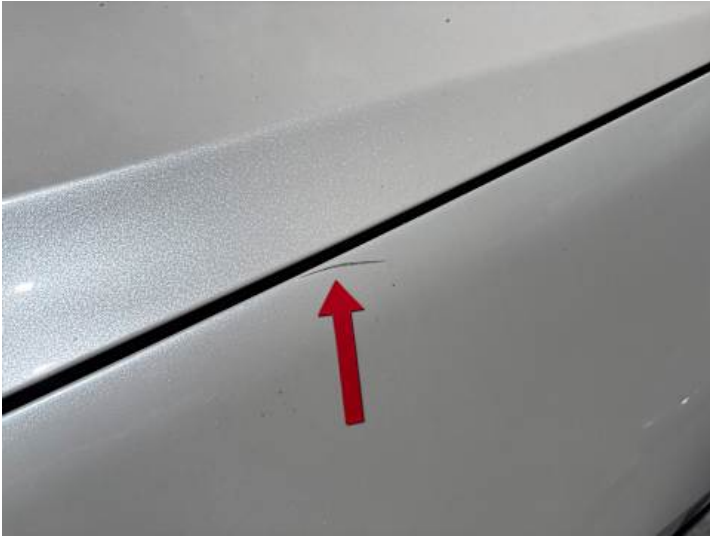
Kotflügel vorne links (Kratzer)

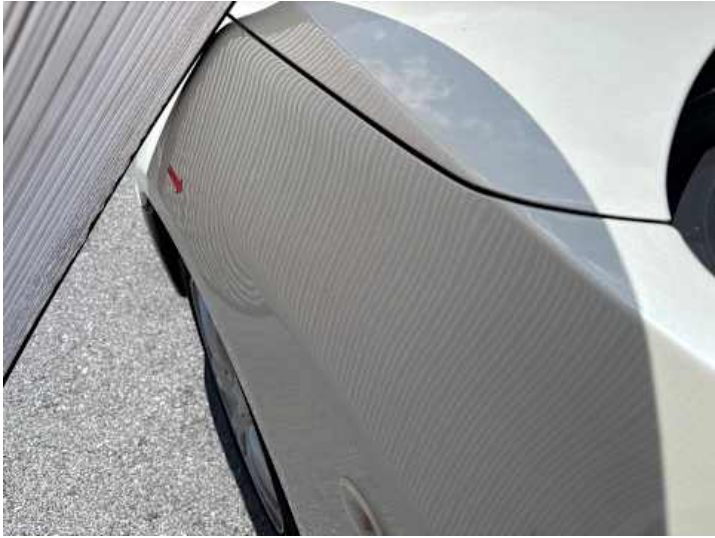
Kotflügel vorne links (Delle)

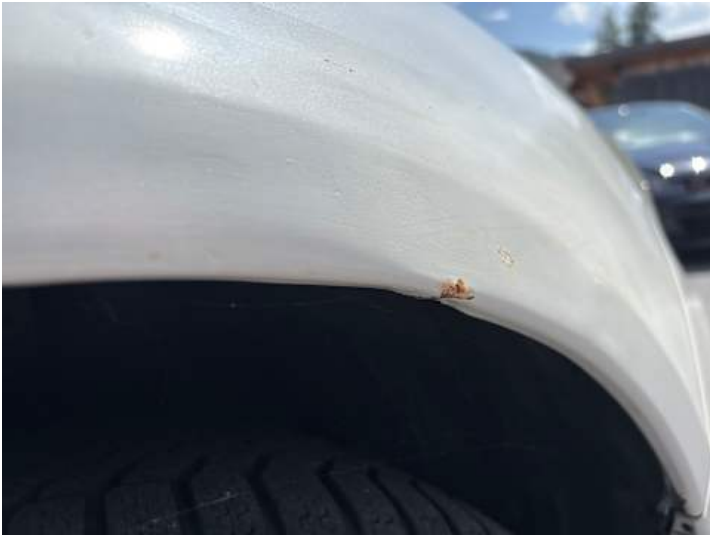
Kotflügel vorne rechts (Rost)

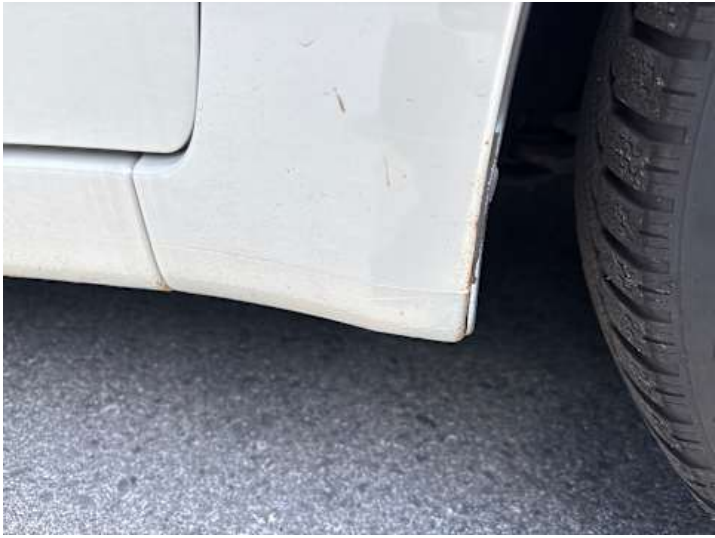
Kotflügel vorne rechts (Rost)

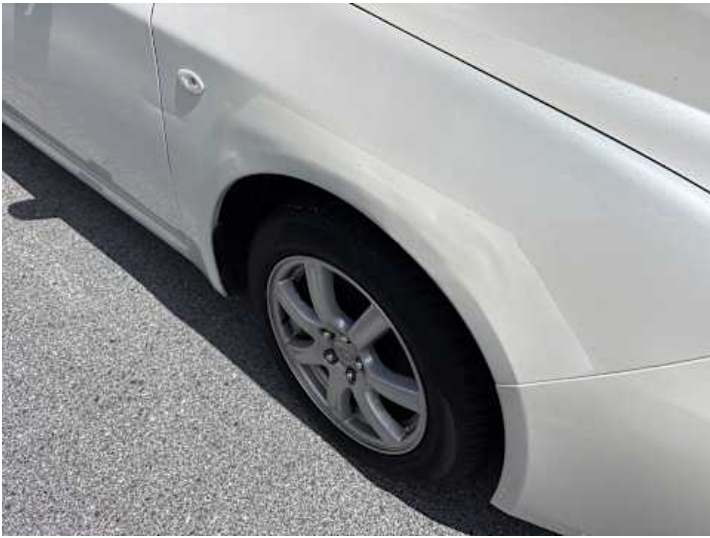
Kotflügel vorne rechts (Lackschaden, Unsachgemäß instand gesetzt, Verformung)

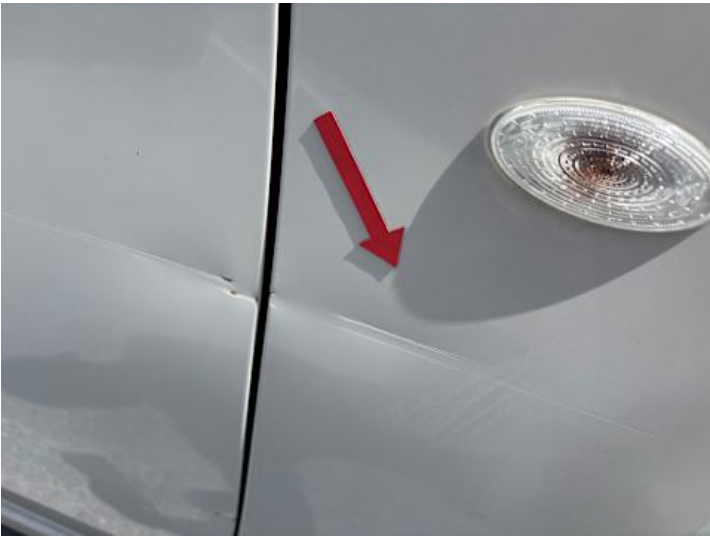
Kotflügel vorne rechts (Kratzer, Verformung)

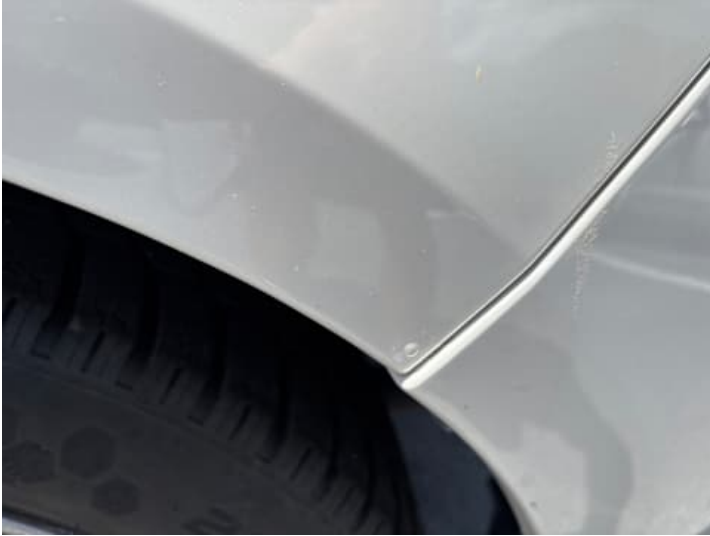
Seitenteil hinten links (Rost)

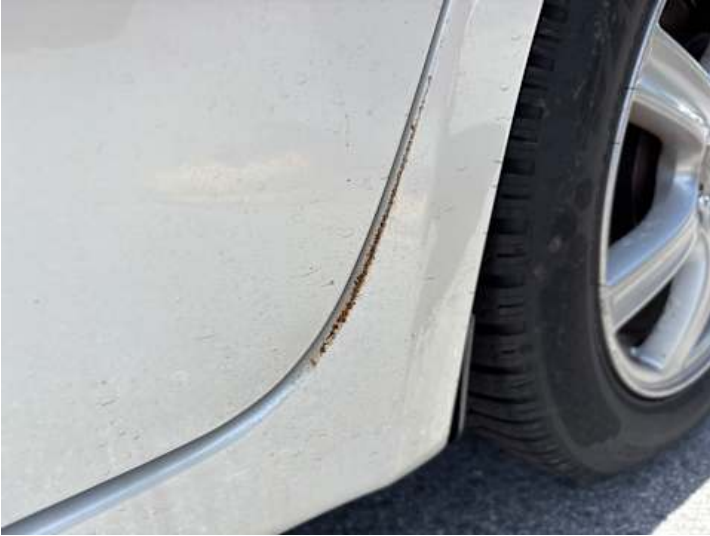
Seitenteil hinten links (Rost)

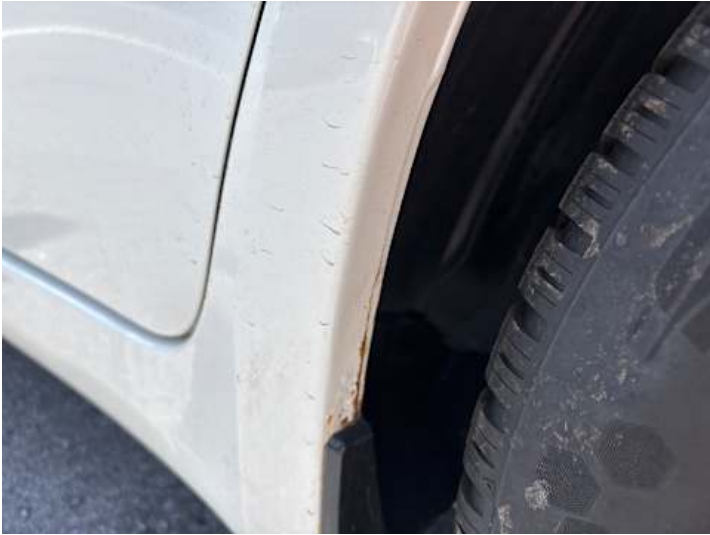
Seitenteil hinten links (Rost)

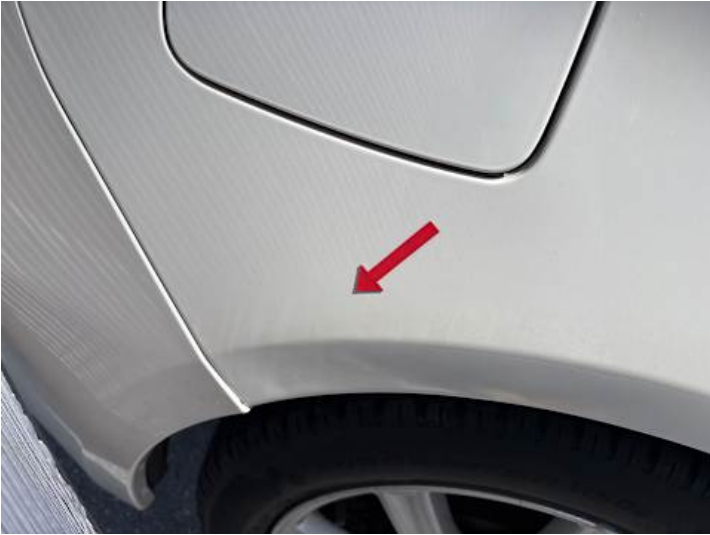
Seitenteil hinten rechts (Verformung, Lackschaden, Unsachgemäß instand gesetzt)

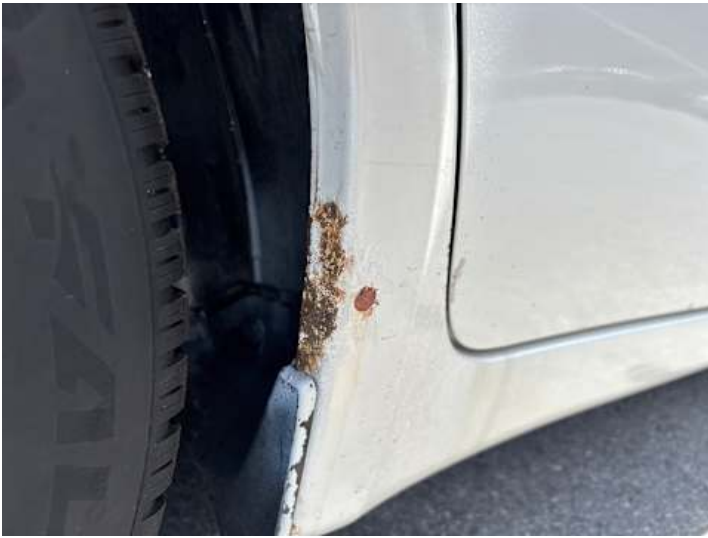
Seitenteil hinten rechts (Rost)

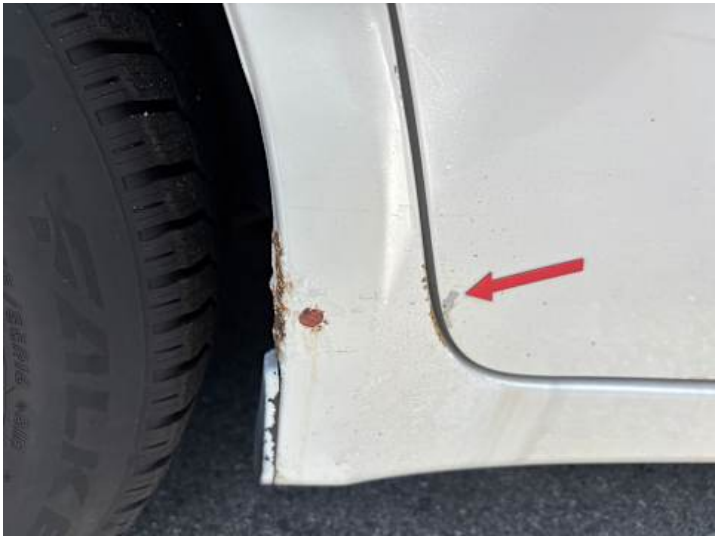
Seitenteil hinten rechts (Rost)

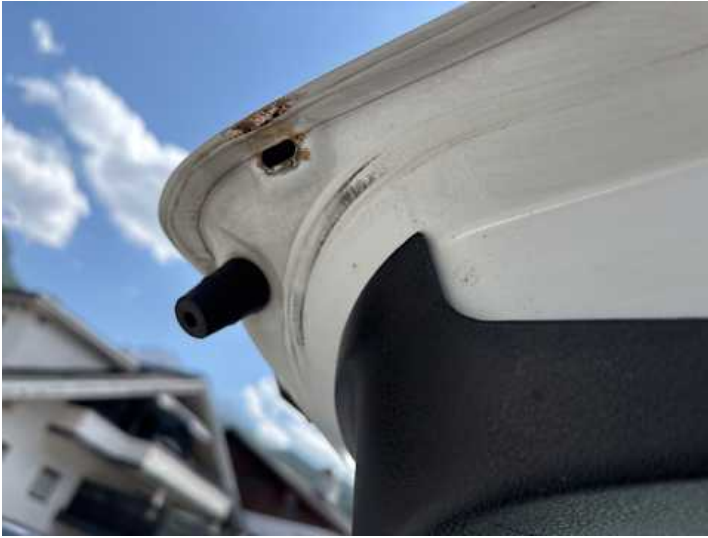
Heckklappe (Rost)

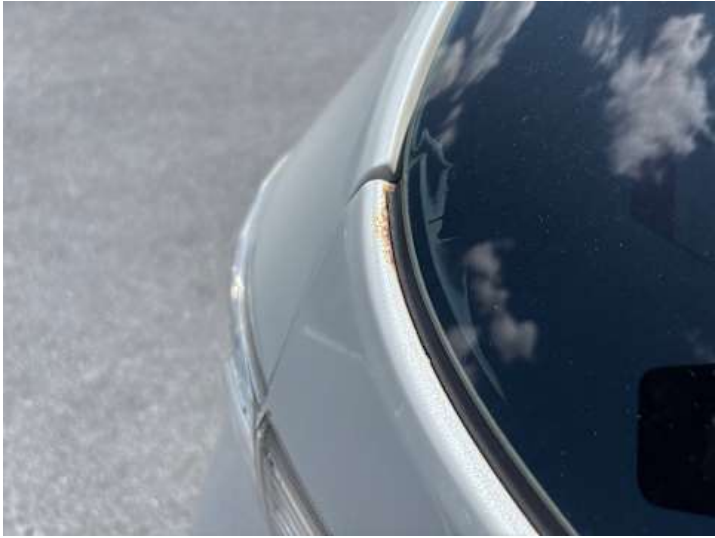
Heckklappe (Rost)

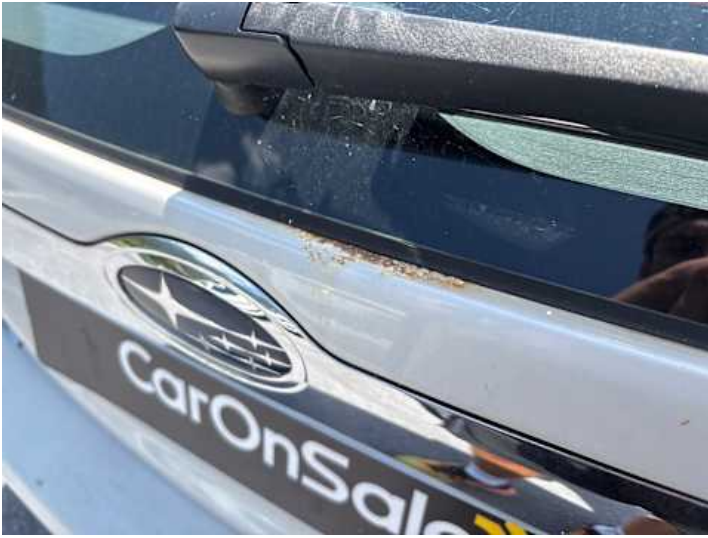
Heckklappe (Rost)

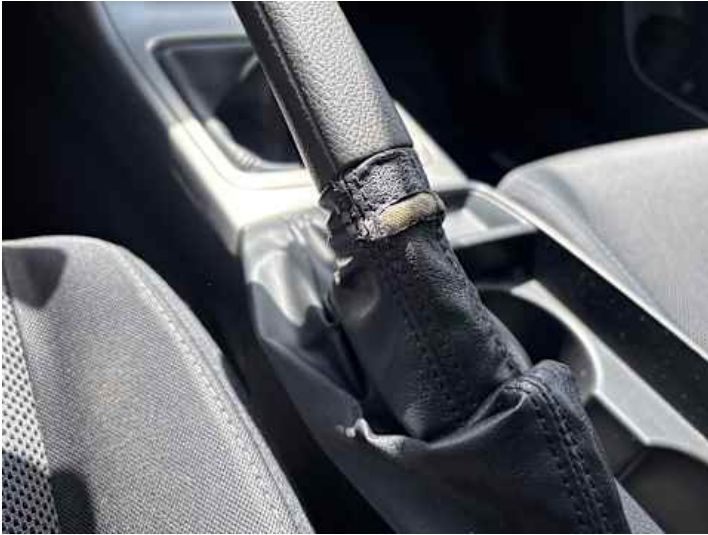
Innenraum (Verschleiß)

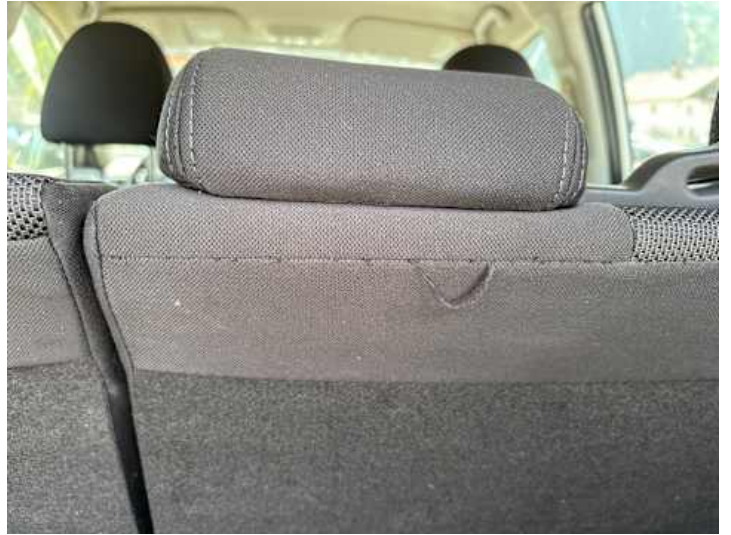
Innenraum (Verschleiß)

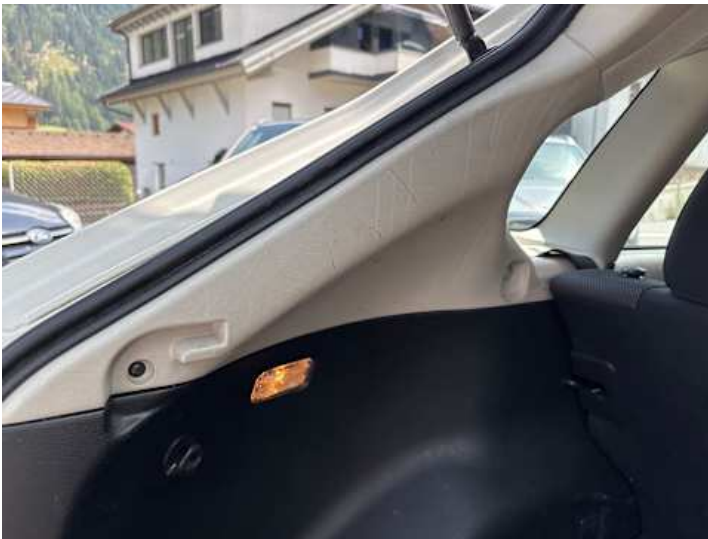
Innenraum (Kratzer)

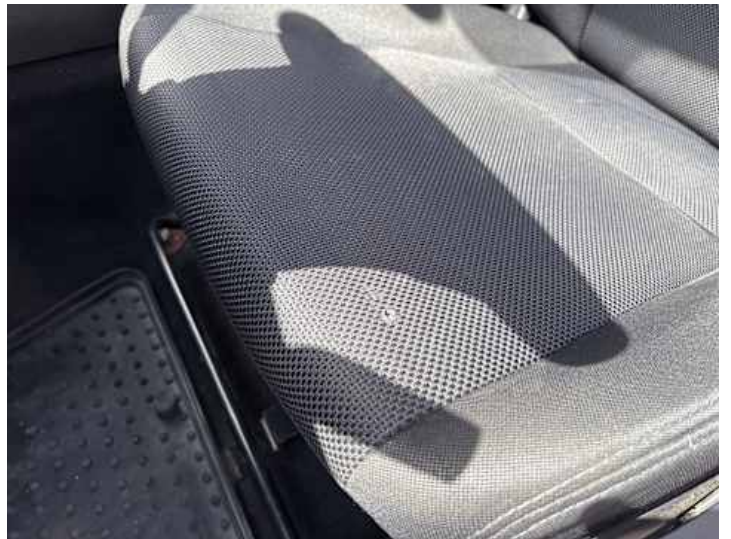
Innenraum (Brandloch)
