## Mercedes-Benz 311/314/316 CDI RWD L3 / L4

EZ 05/2020 | Kastenwagen | Diesel | Schaltgetriebe | 149.300km  
Besteuerung: Regelbesteuert (Österreich)  
Fahrzeugstandort: 23\*\*\*  
Fahrzeug aufgenommen am: 05.08.2026

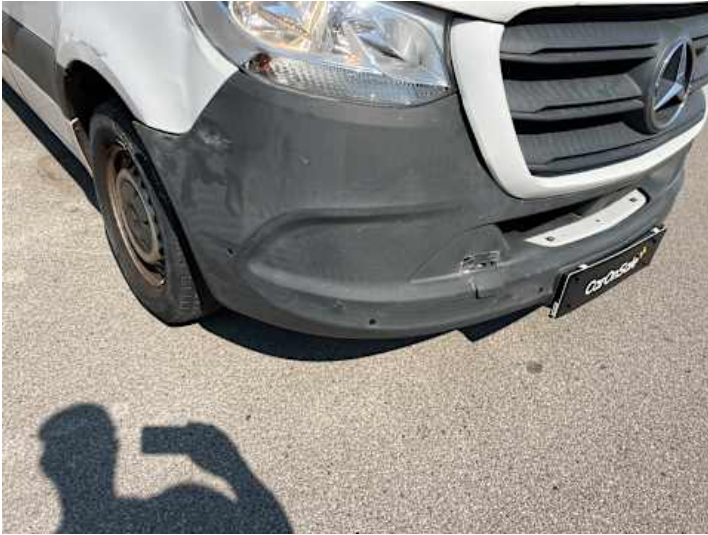
Stoßstange vorne (Riss/Bruch, Spaltmaße ungenau)

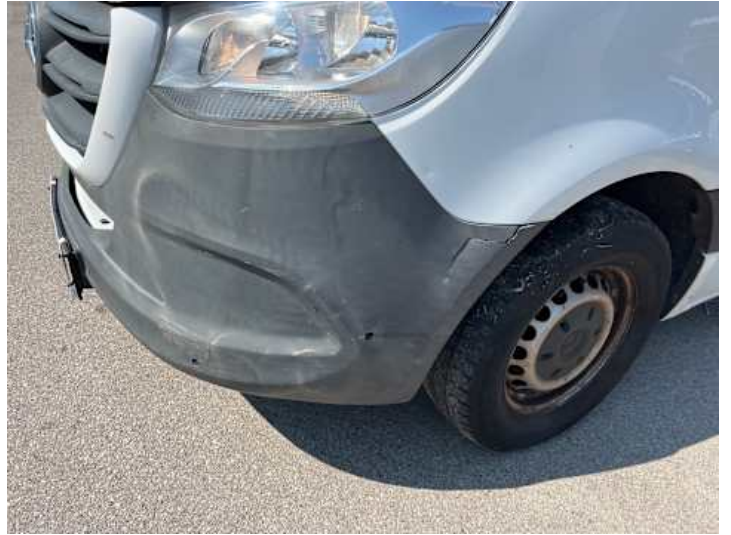
Stoßstange vorne (Riss/Bruch, Spaltmaße ungenau)

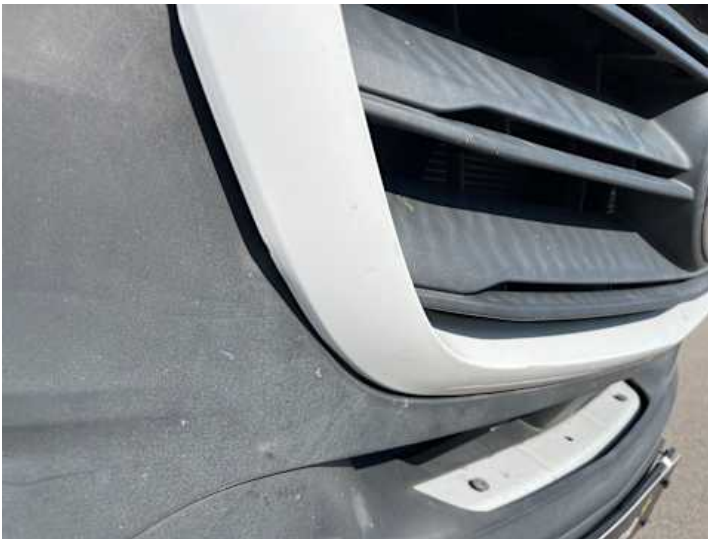
Motorhaube (Delle)

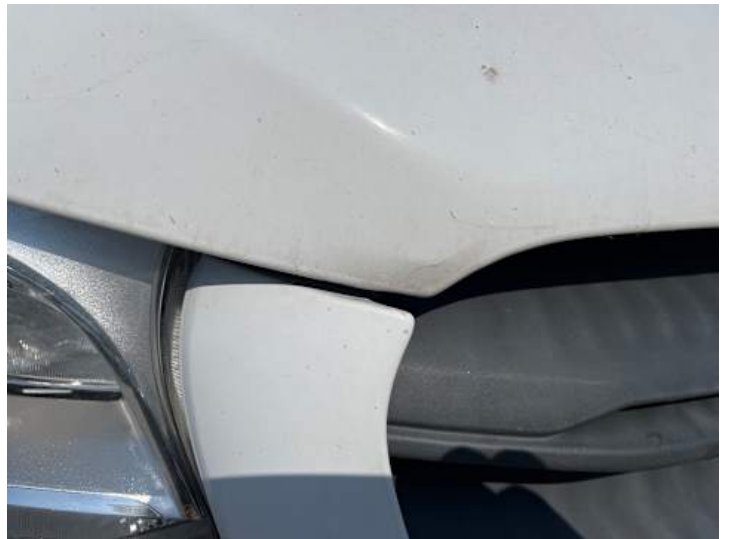
Motorhaube (Delle)

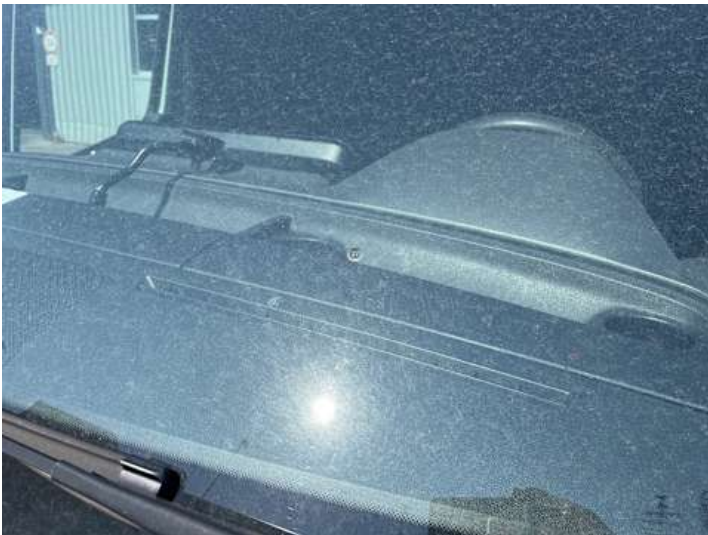
Windschutzscheibe (Steinschlag)

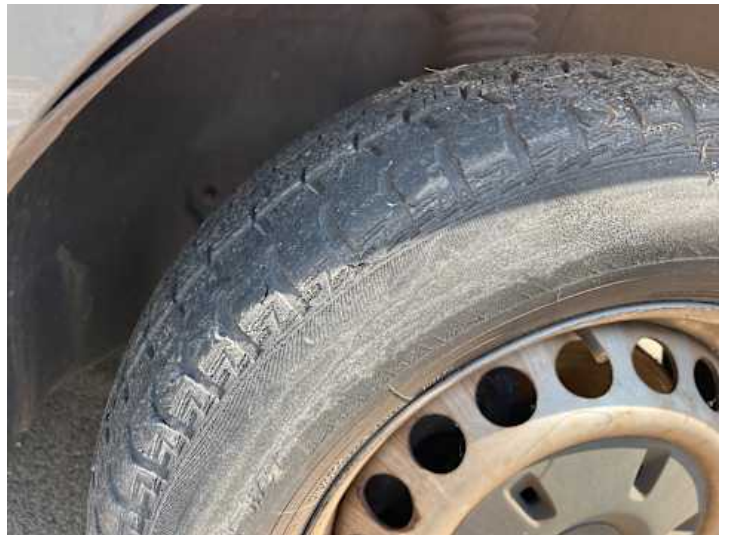
Rad (vehicle.damage-label.porous)

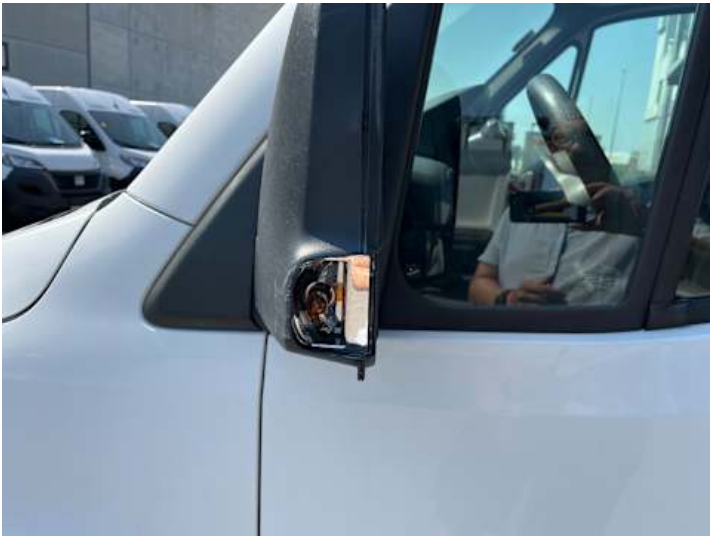
Fahrertür (Riss/Bruch)

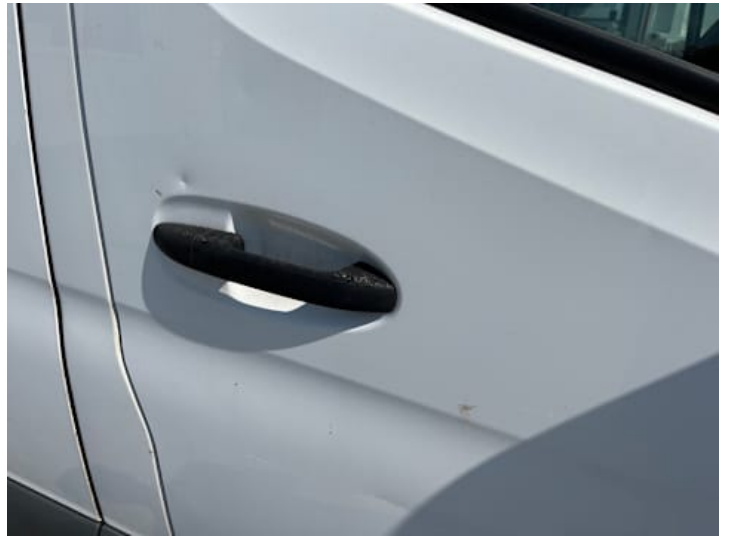
Beifahrertür (Kratzer, Delle)

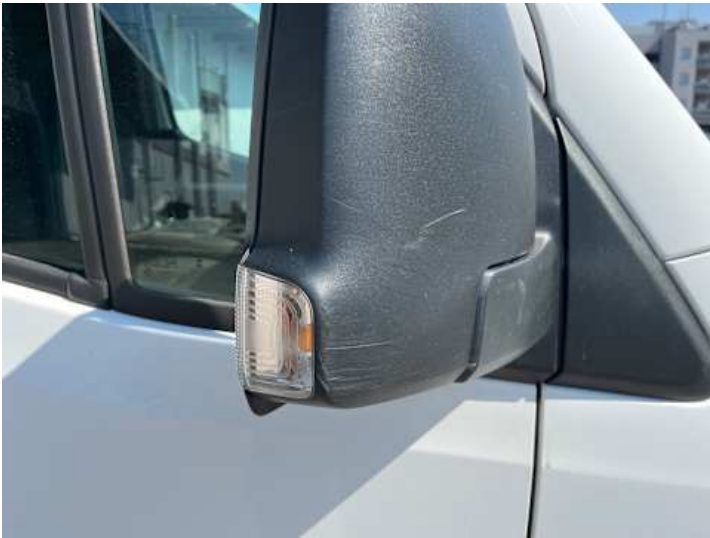
Beifahrertür (Kratzer, Delle)

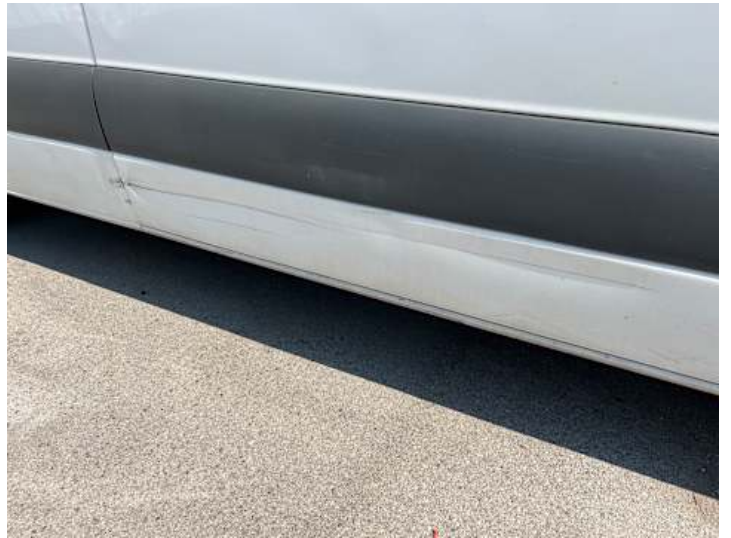
Türe hinten rechts (Delle, Kratzer)

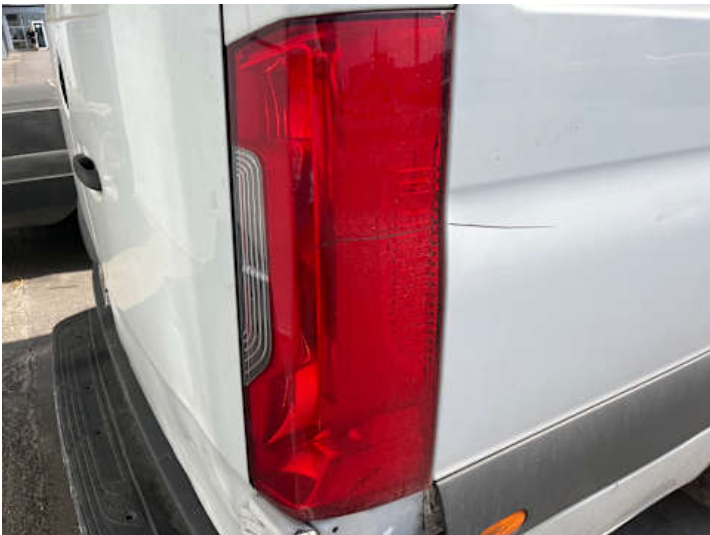
Rücklicht (rechts) (Kratzer)

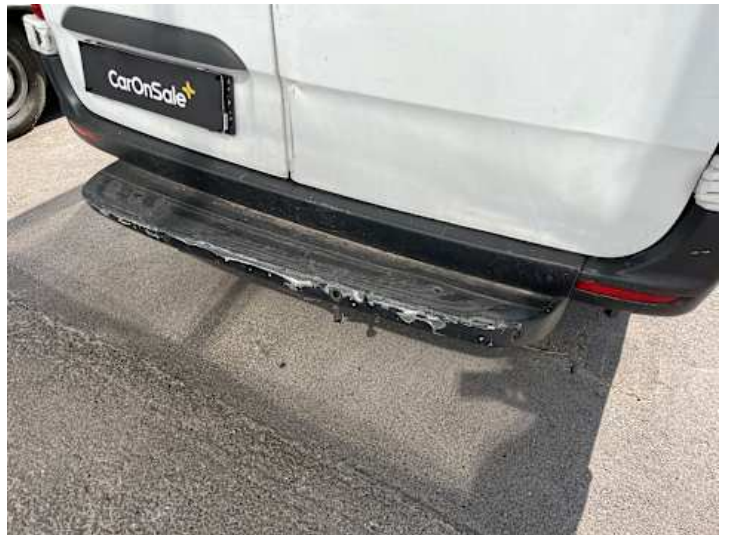
Stoßstange hinten (Riss/Bruch)

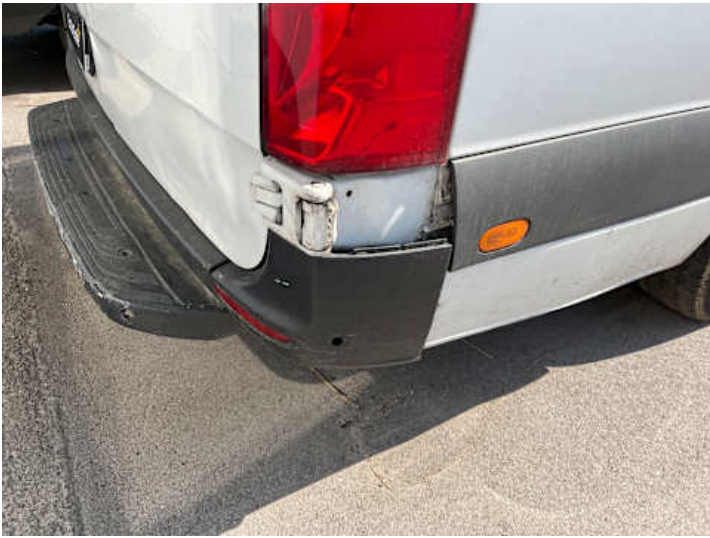
Stoßstange hinten (Riss/Bruch)

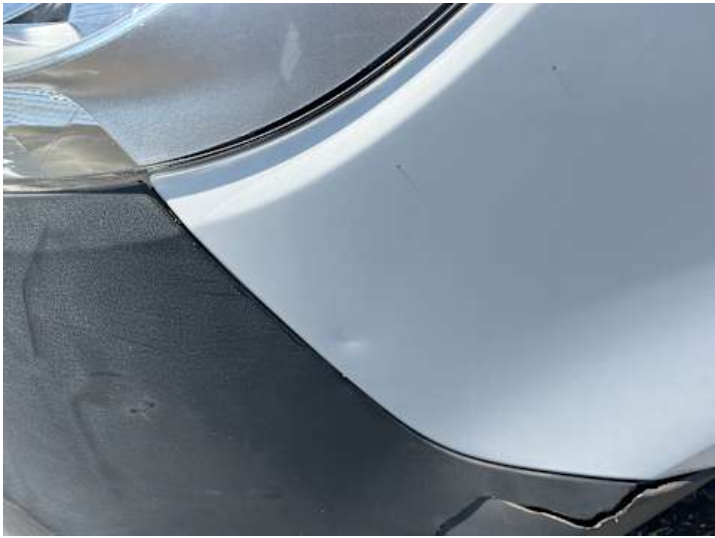
Kotflügel vorne links (Delle)

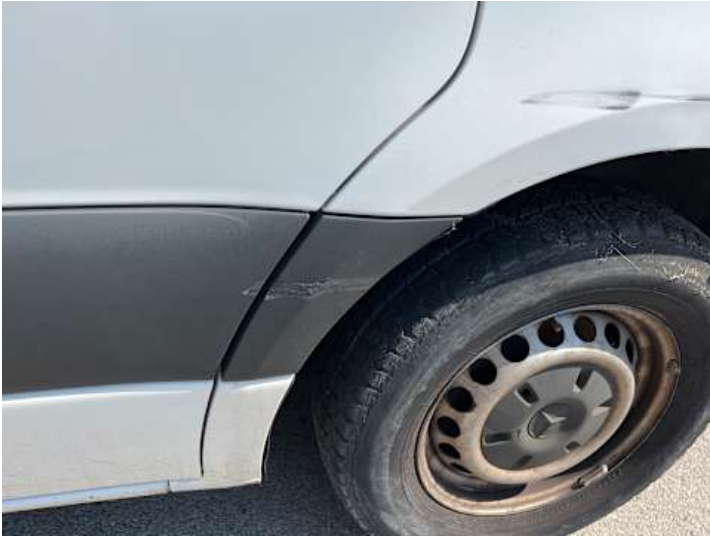
Kotflügel vorne rechts (Kratzer, Verformung)

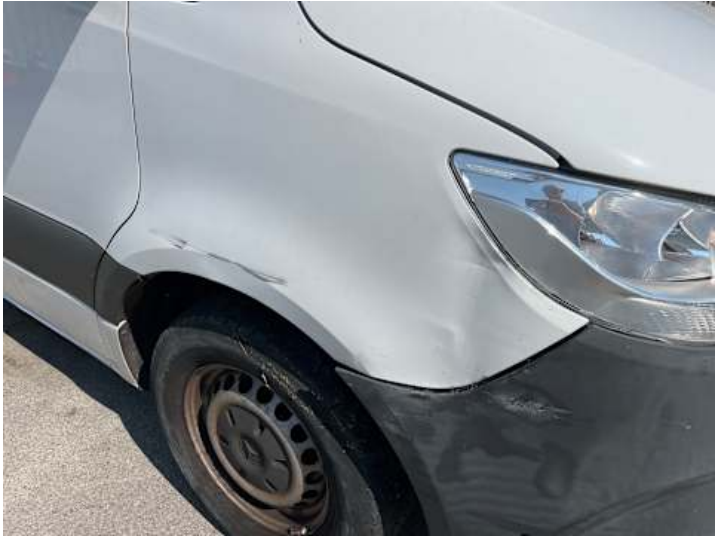
Kotflügel vorne rechts (Kratzer, Verformung)

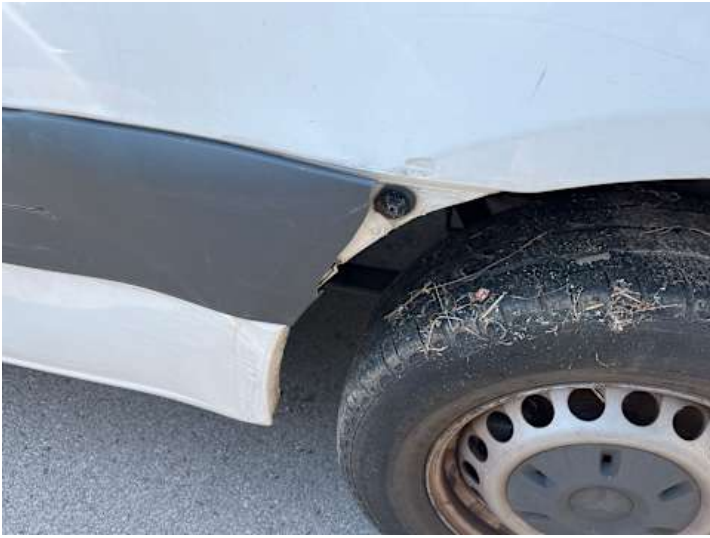
| Fahrzeugteil | Lackschichtdicke (in µm) | Fahrzeugteil | Lackschichtdicke (in µm) |
|---|---|---|---|
| Seitenteil hinten links | 140 | Seitenteil hinten rechts | 160 |

Seitenteil hinten links (Riss/Bruch)

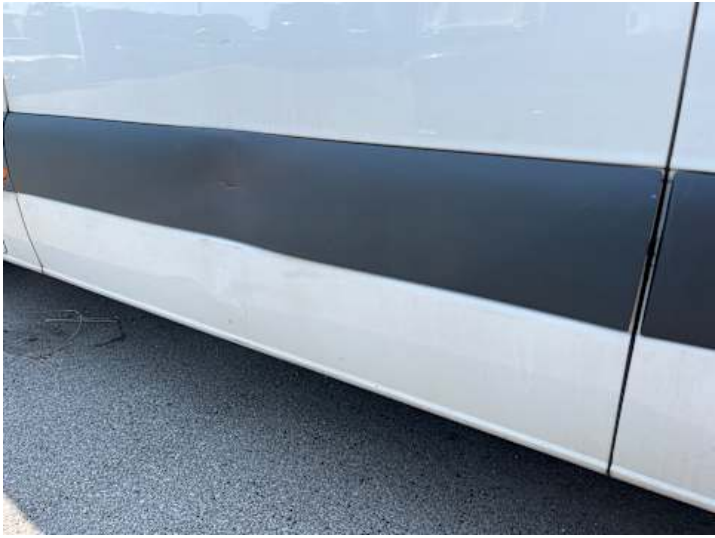
Seitenteil hinten links (Kratzer, Verformung)

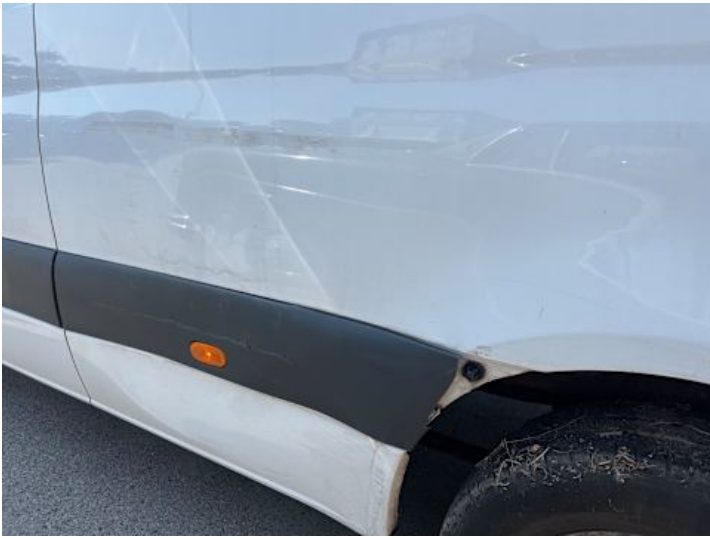
Seitenteil hinten links (Kratzer, Verformung)

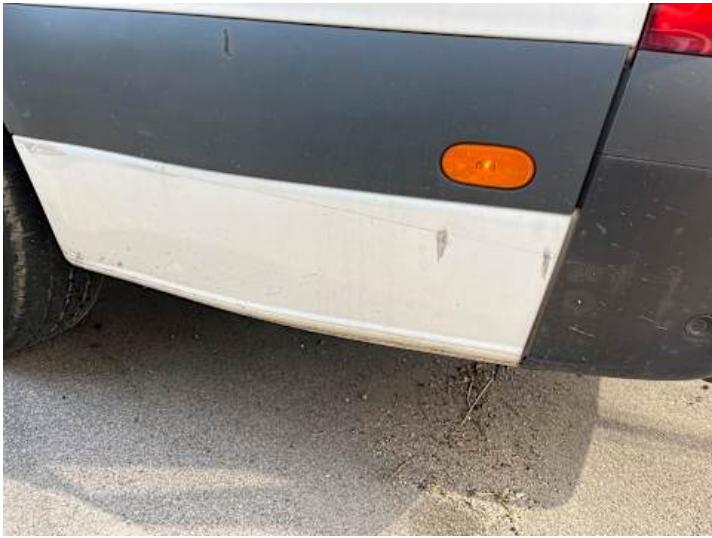
Seitenteil hinten links (Kratzer, Verformung)

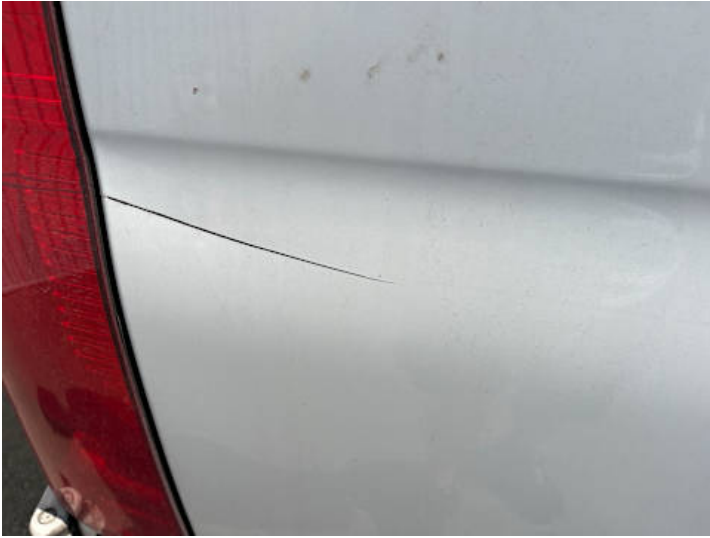
Seitenteil hinten rechts (Kratzer, Delle)

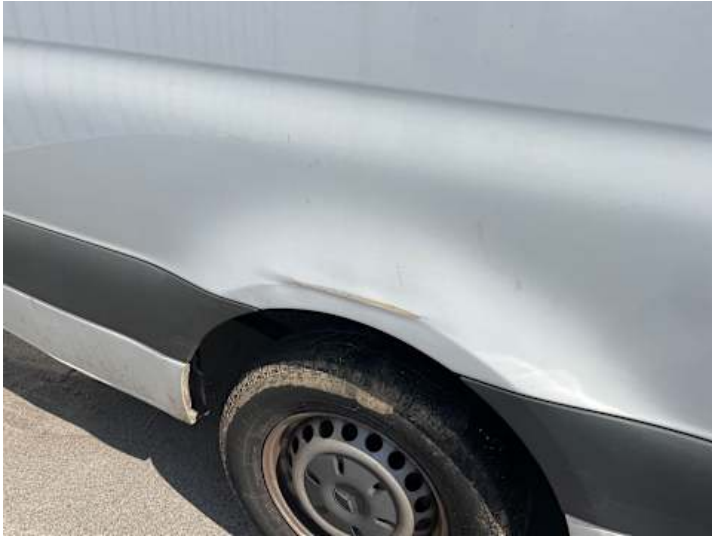
Seitenteil hinten rechts (Kratzer, Delle)

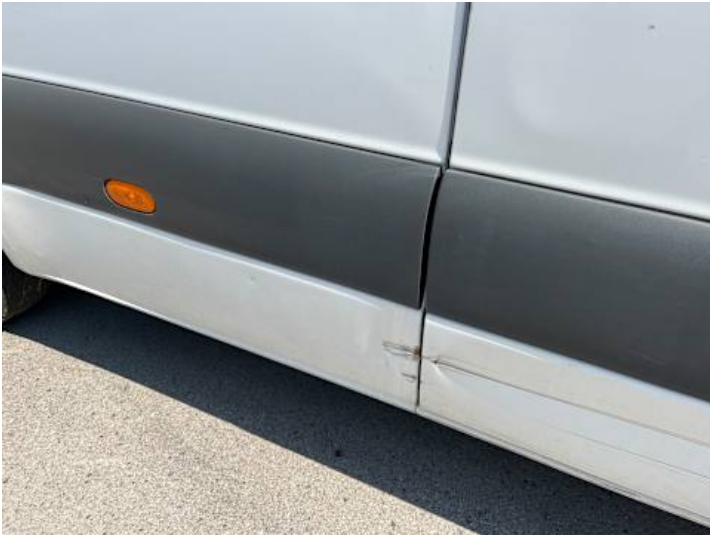
Seitenteil hinten rechts (Kratzer, Delle)

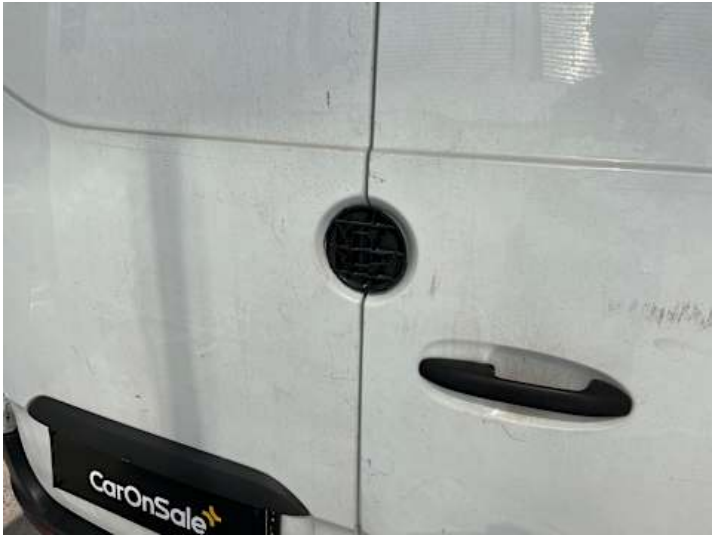
Heckklappe (Anderer Schaden): Fehlt

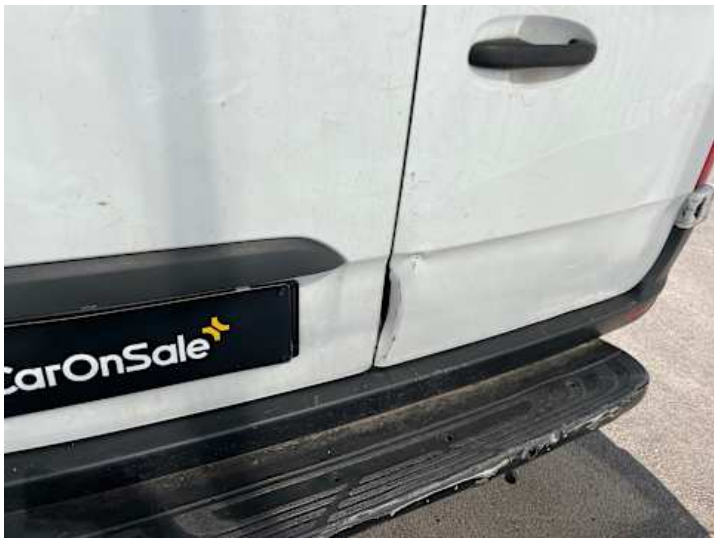
Heckklappe (Verformung, Kratzer)

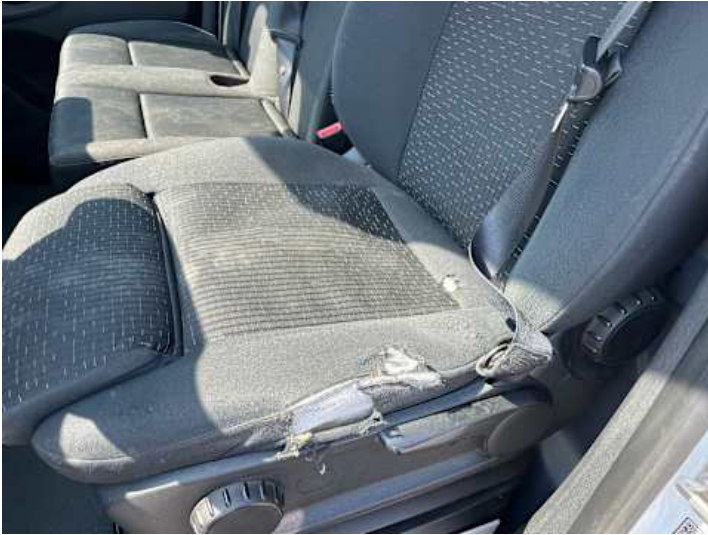
Innenraum (Riss/Bruch)

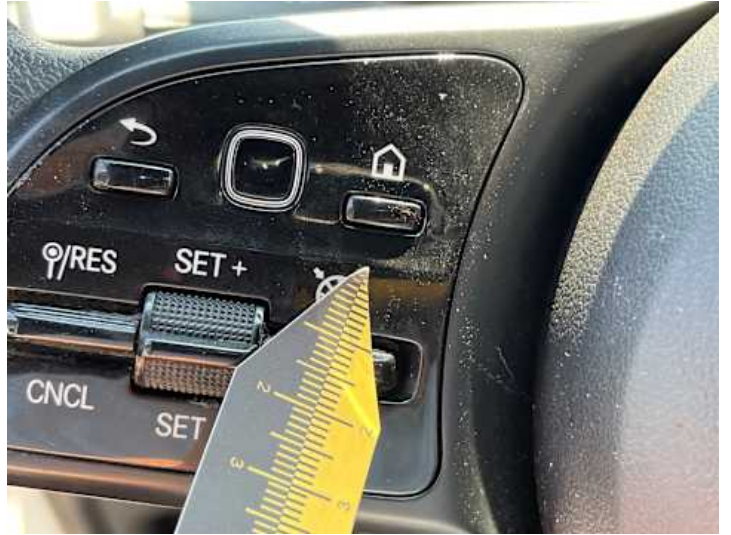
Innenraum (Anderer Schaden): Taste klemmt

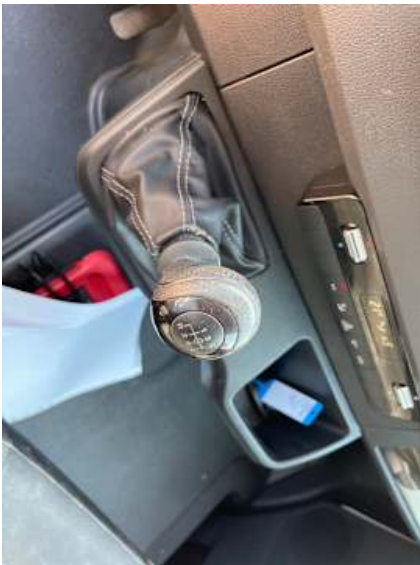
Innenraum (Verschleiß)
