## Opel Corsa 1.2

EZ 03/2010 | Kleinwagen | Benzin | Schaltgetriebe | 210.965km  
Besteuerung: Differenzbesteuert (§25a UStG)  
Fahrzeugstandort: 63\*\*\*  
Fahrzeug aufgenommen am: 21.08.2026

# Hinweise zum Zustandsbericht

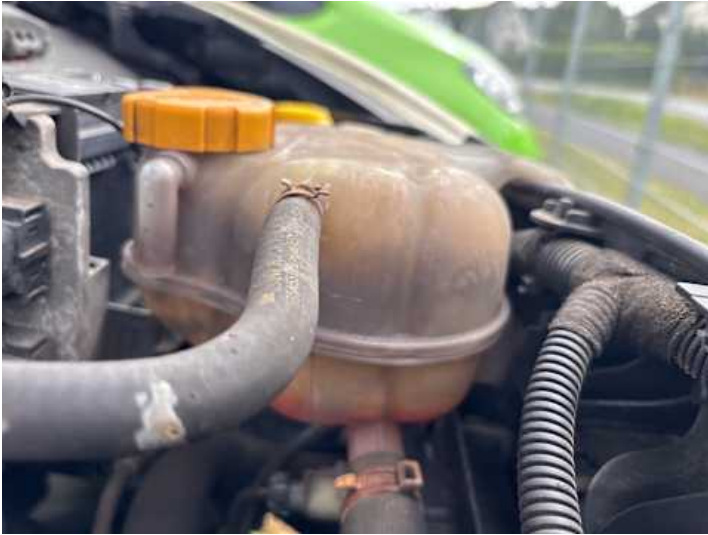
| Unterer Motorbereich | Ölverlust: an Ventildeckeldichtung;<br>Bei dem Kühlwasser: Unter Minimum; |

Motorhaube (Anderer Schaden): Kühlmittelstand zu gering,

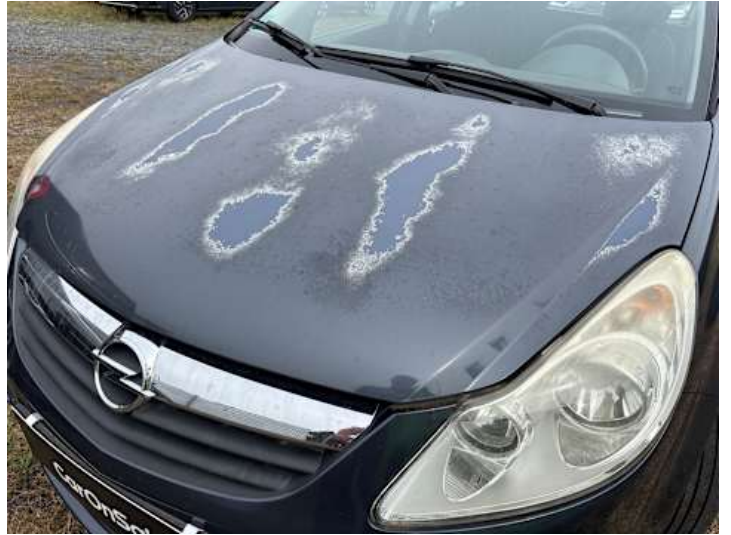
Motorhaube (Lackschaden)

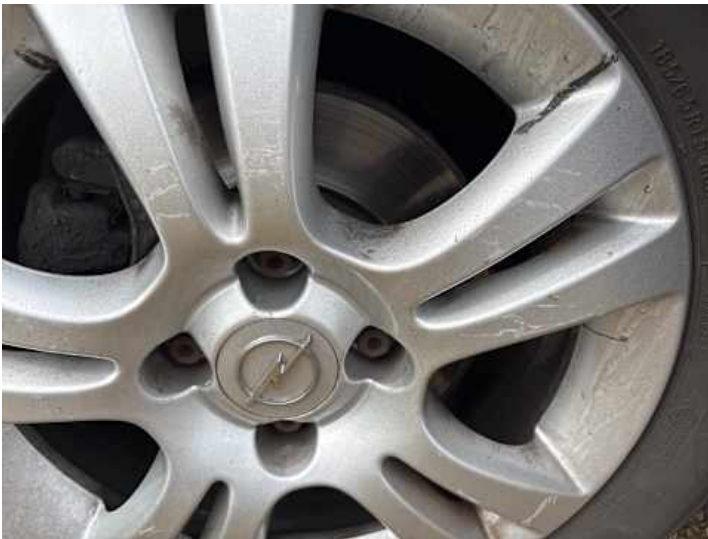
Rad (Kratzer)

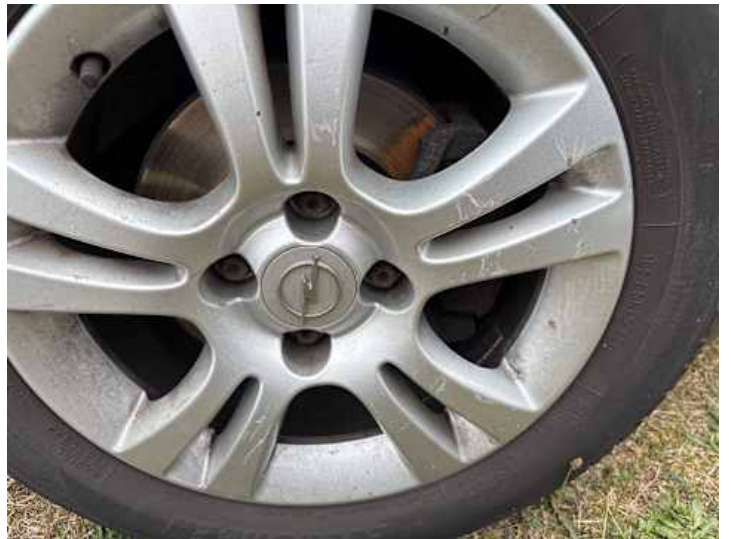
Rad (Kratzer)

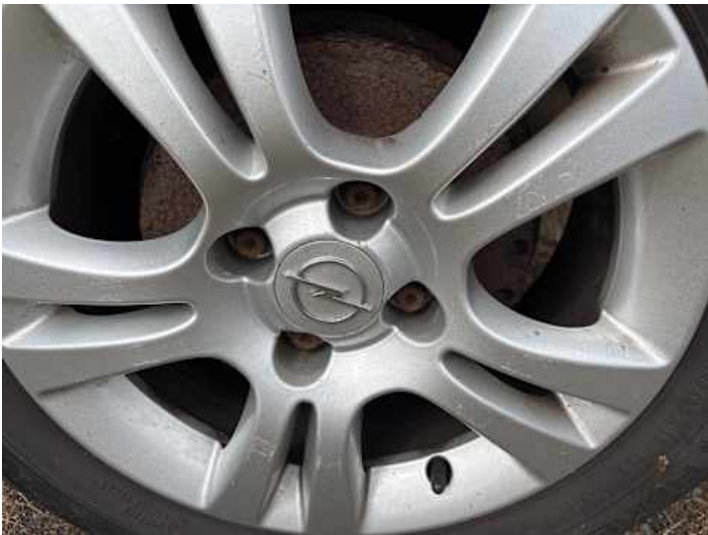
Rad (Kratzer)

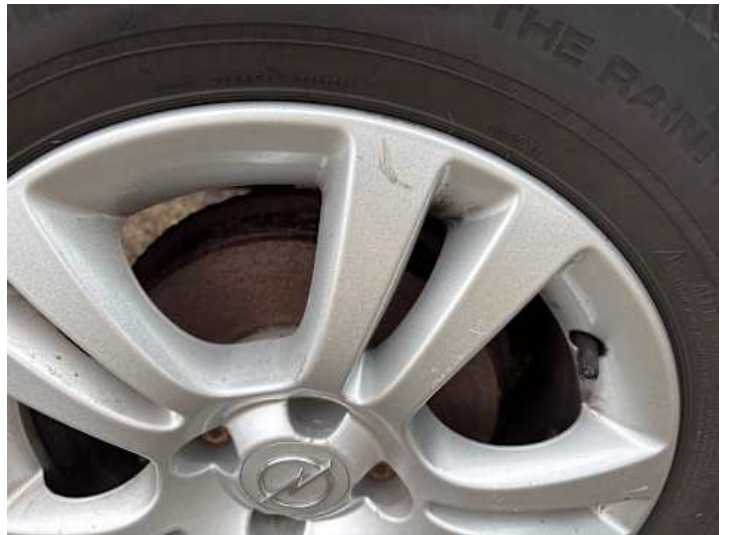
Rad (Kratzer)

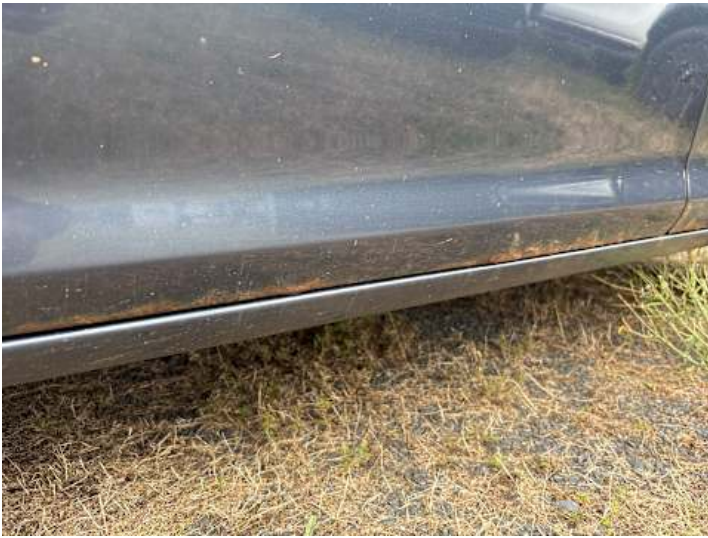
Fahrtür (Lackschaden, Rost)

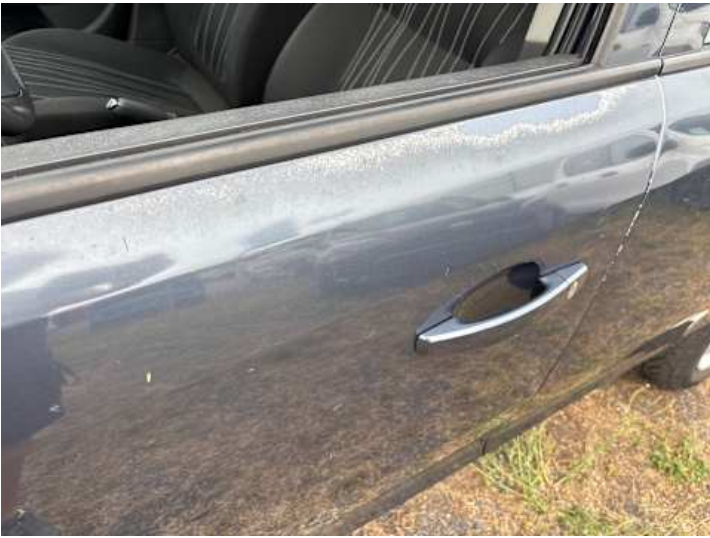
Fahrtür (Lackschaden, Rost)

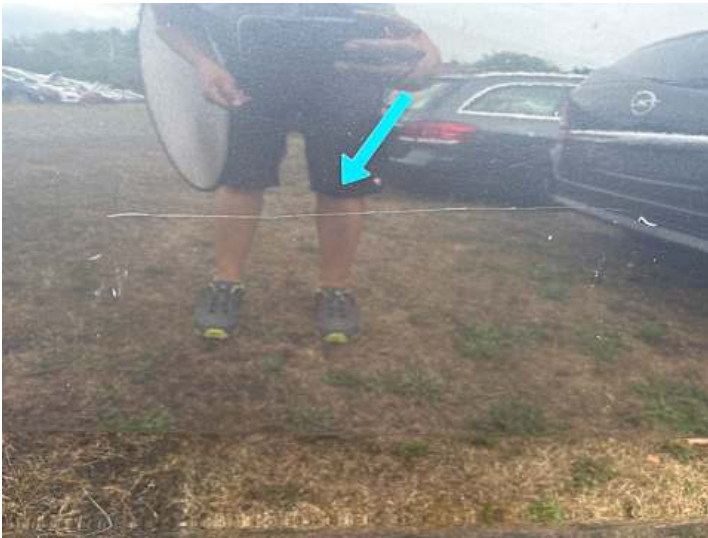
Beifahrtür (Kratzer)

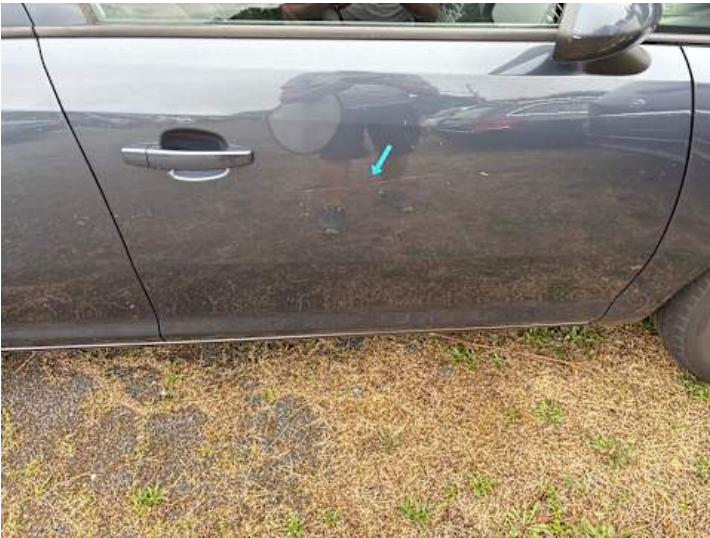
Beifahrtür (Kratzer)

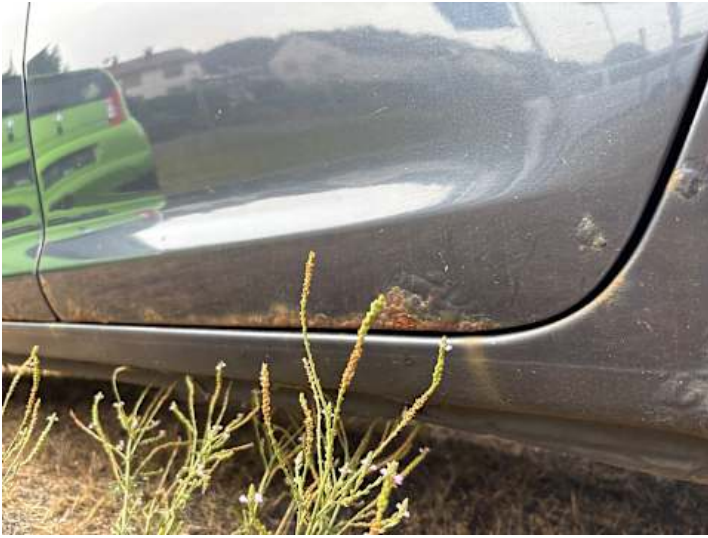
Türe hinten links (Rost)

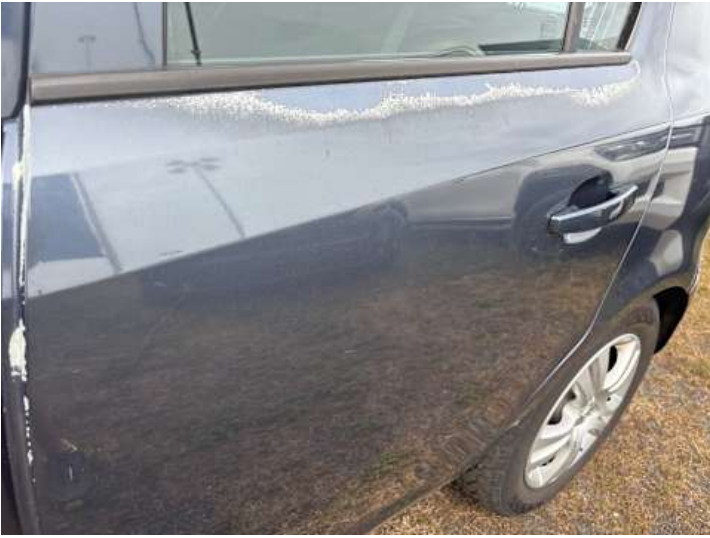
Türe hinten links (Lackschaden)

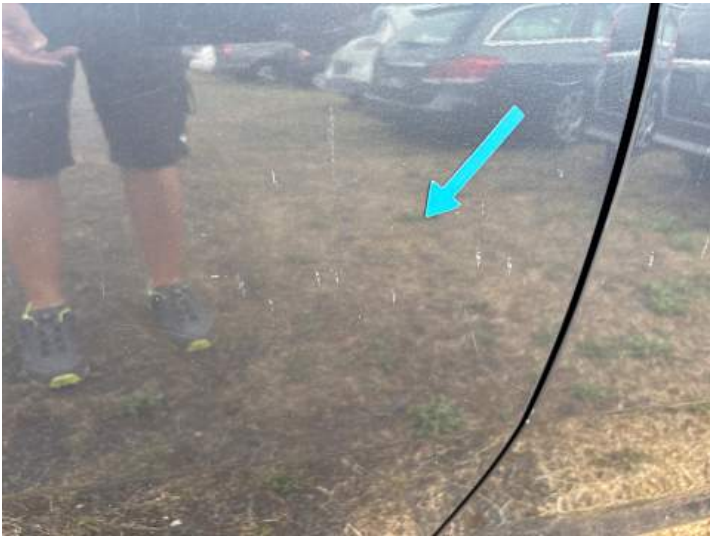
Türe hinten rechts (Kratzer)

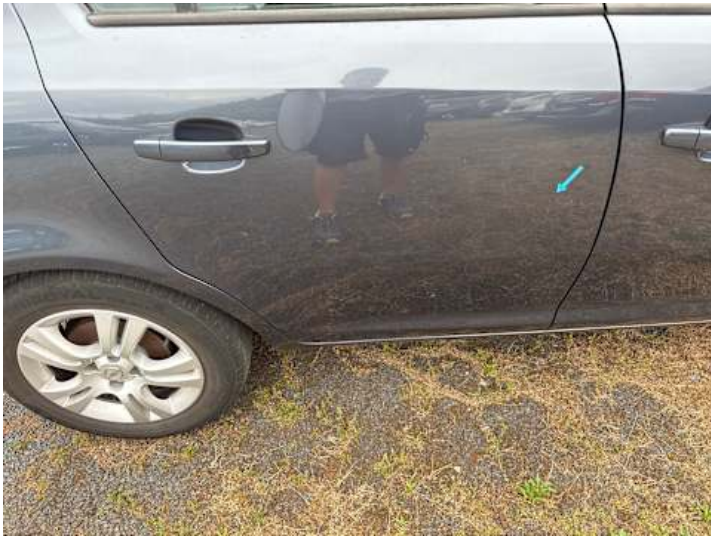
Türe hinten rechts (Kratzer)

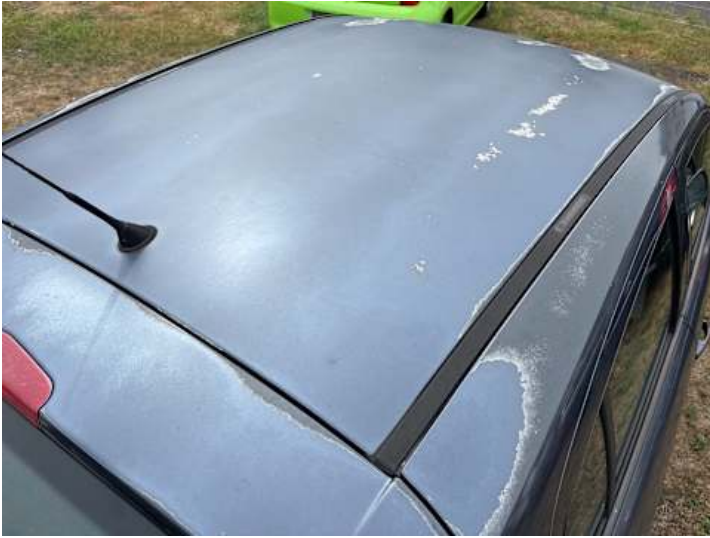
Dach (Lackschaden)

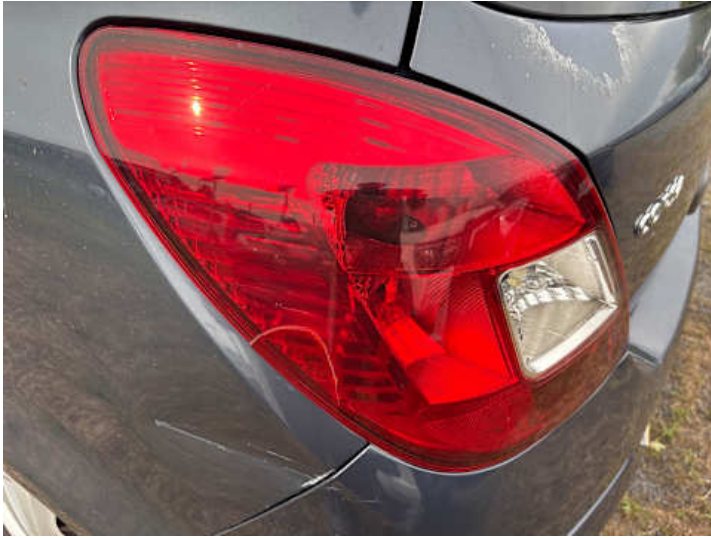
Rücklicht (links) (Riss/Bruch)

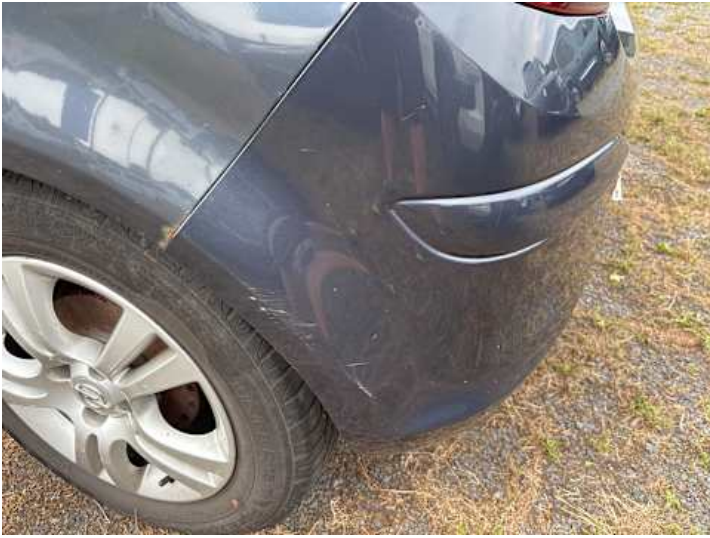
Stoßstange hinten (Lackschaden)

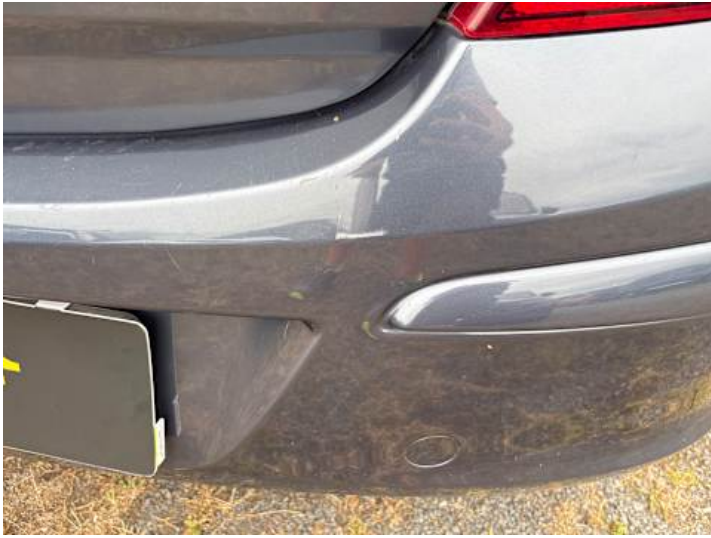
Stoßstange hinten (Lackschaden)

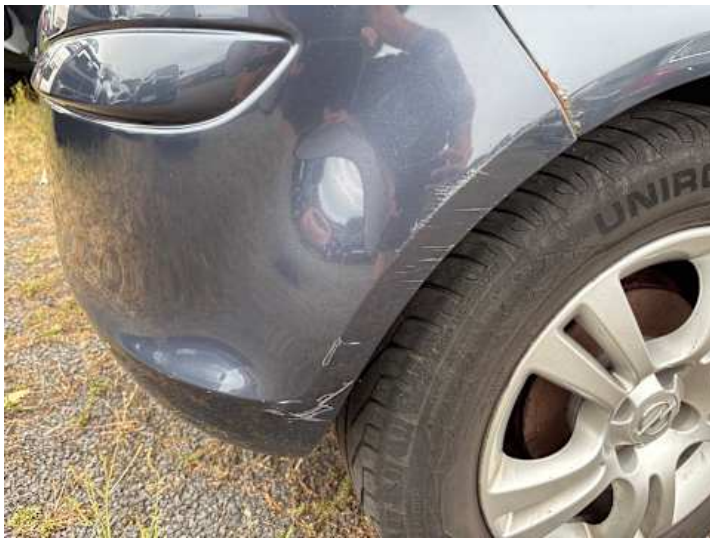
Stoßstange hinten (Lackschaden)

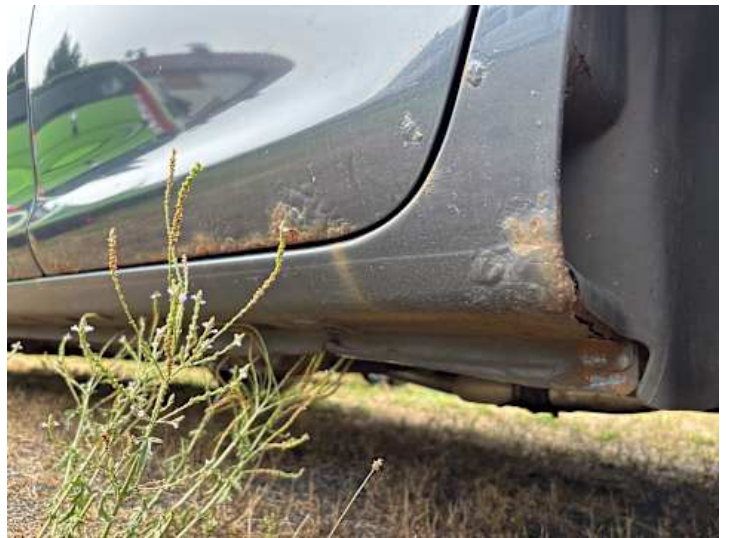
Schweller links (Rost)

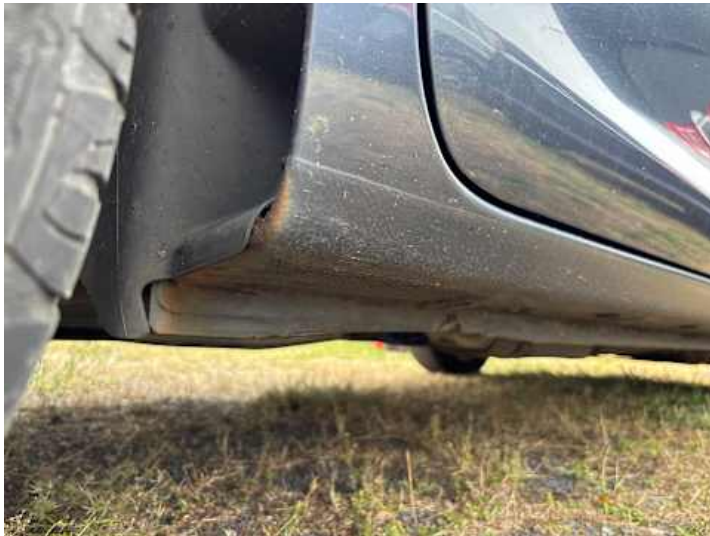
Schweller rechts (Rost)

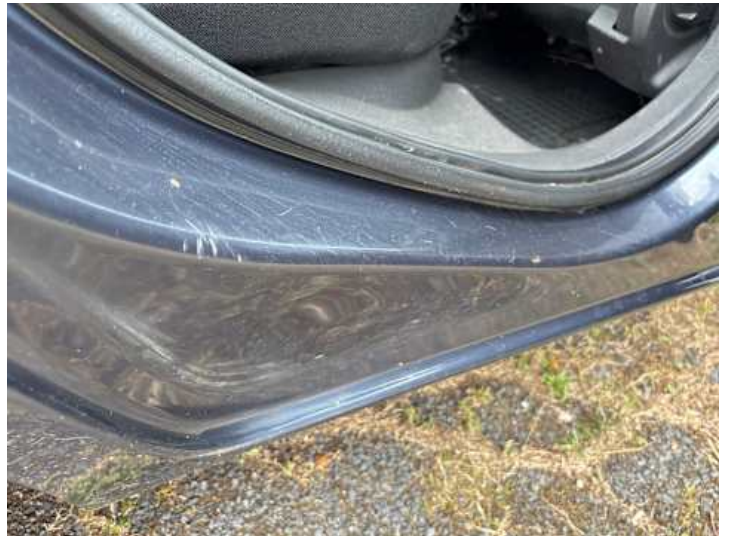
Schweller rechts (Kratzer)

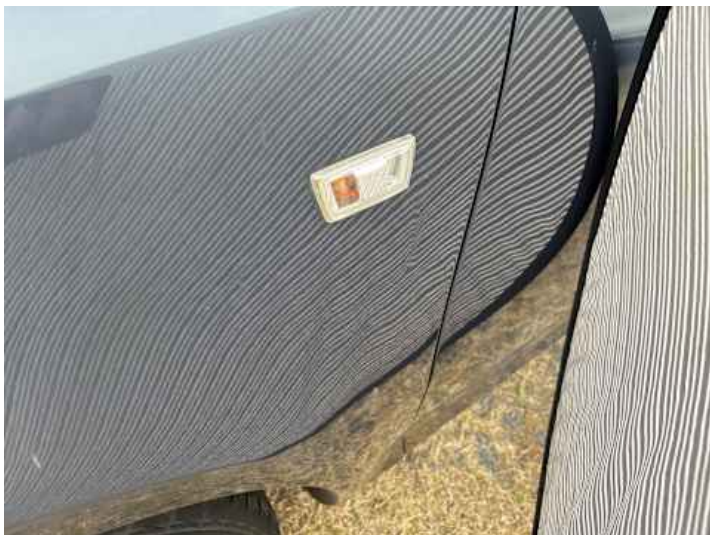
Kotflügel vorne links (Delle)

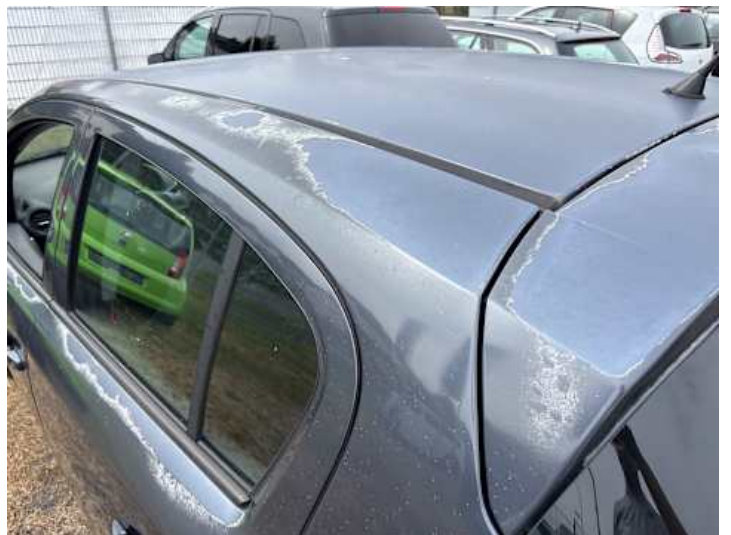
Seitenteil hinten links (Delle, Lackschaden, Rost)

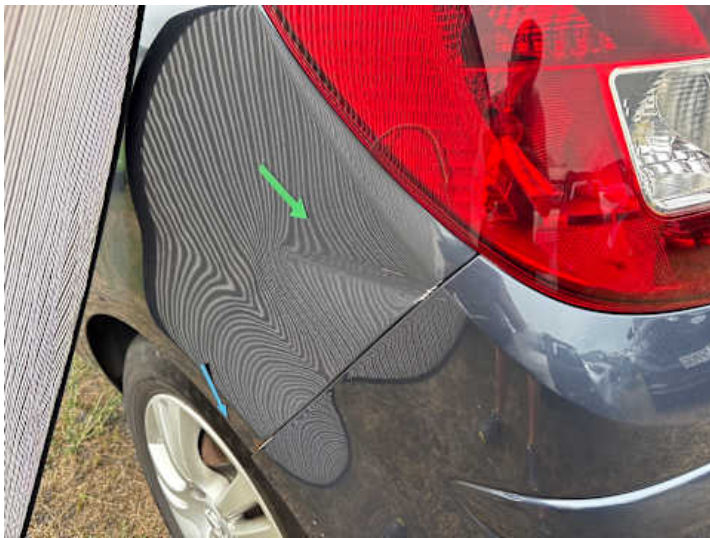
Seitenteil hinten links (Delle, Lackschaden, Rost)

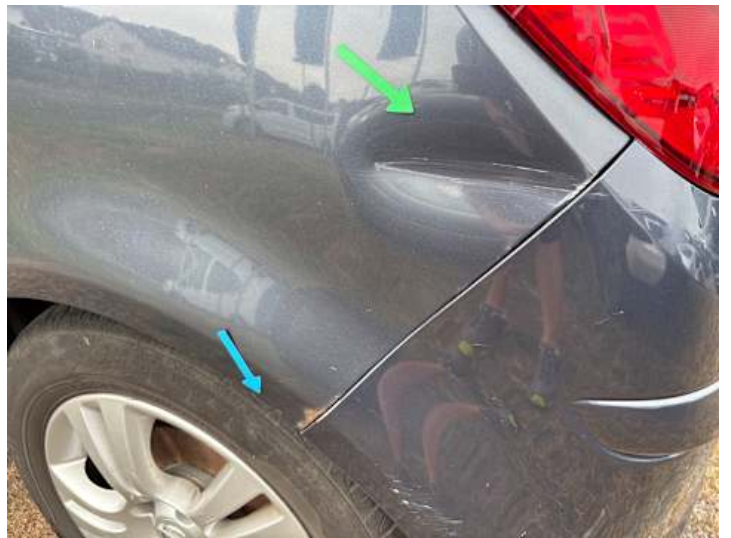
Seitenteil hinten links (Delle, Lackschaden, Rost)

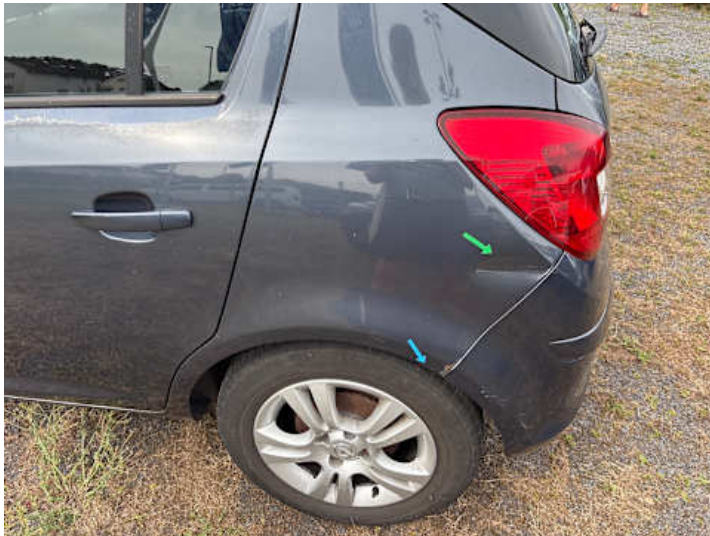
Seitenteil hinten links (Delle, Lackschaden, Rost)

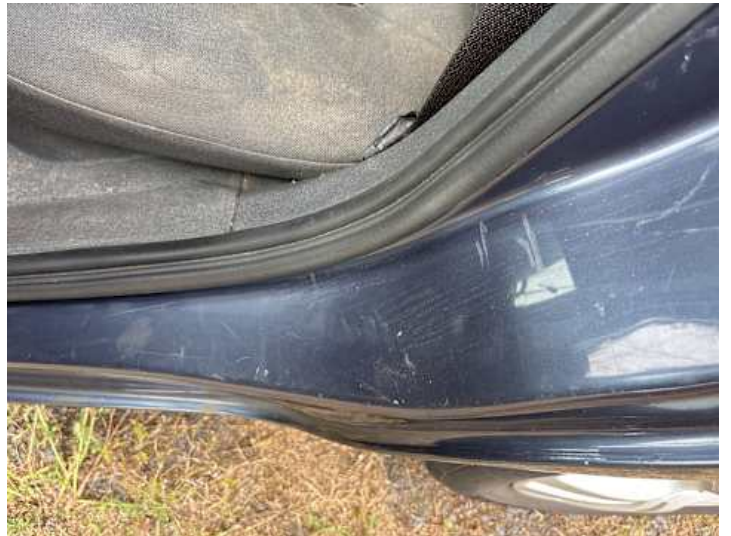
Seitenteil hinten links (Kratzer)

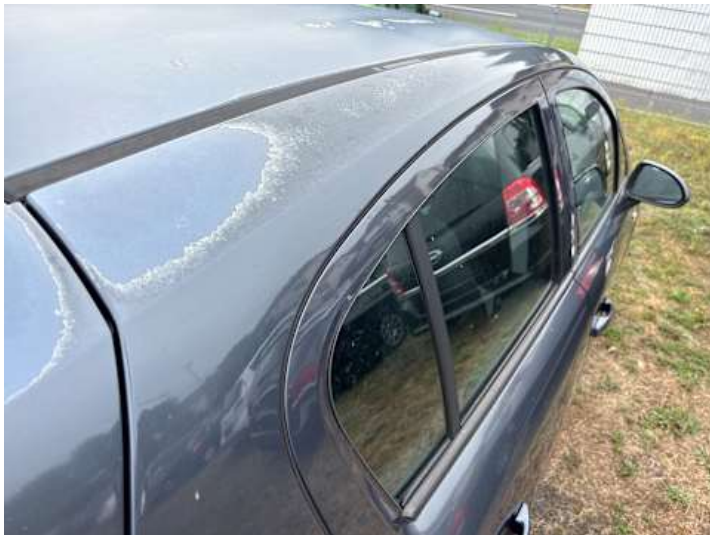
Seitenteil hinten rechts (Delle, Rost, Lackschaden)

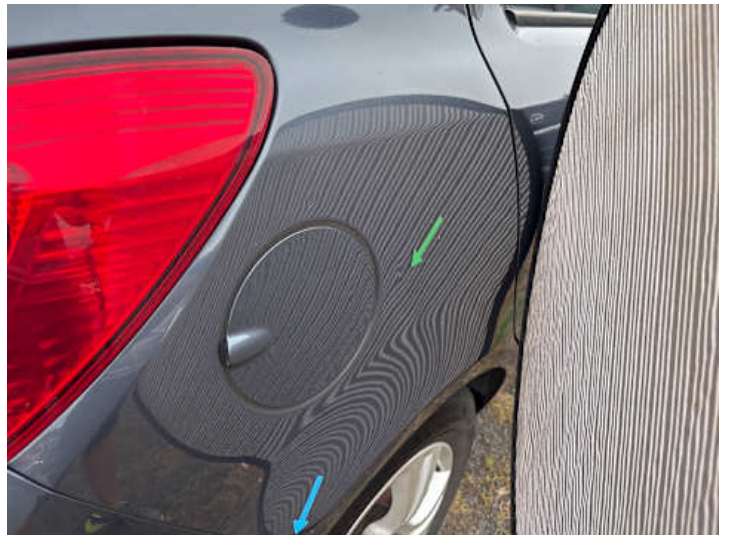
Seitenteil hinten rechts (Delle, Rost, Lackschaden)

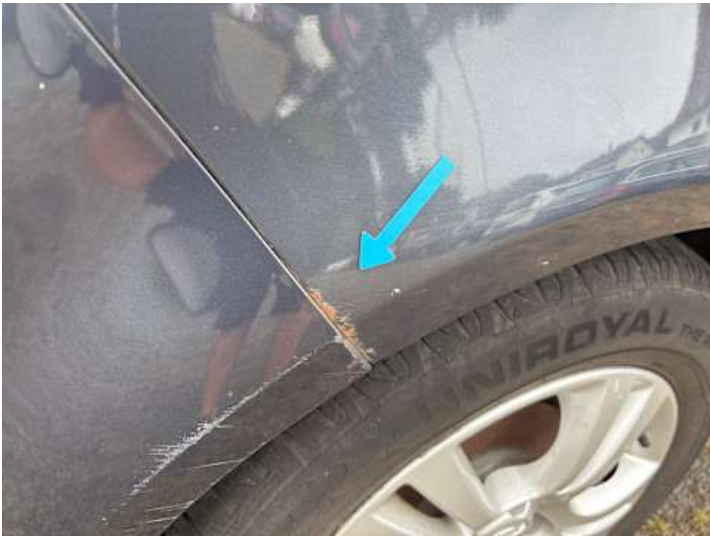
Seitenteil hinten rechts (Delle, Rost, Lackschaden)

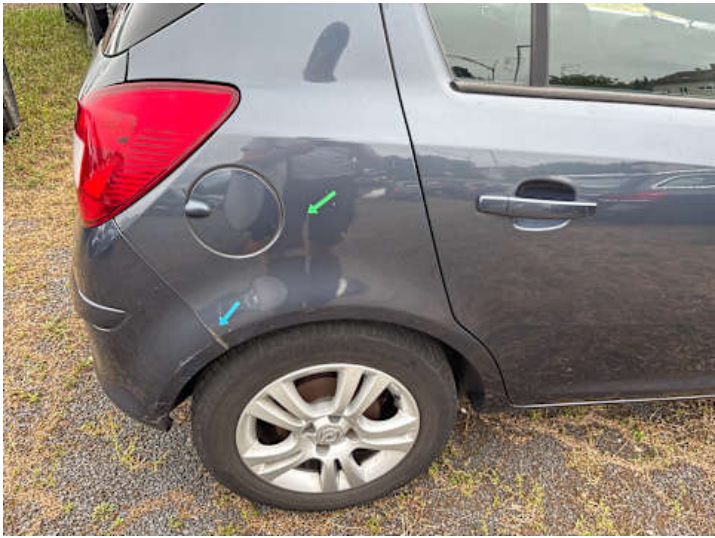
Seitenteil hinten rechts (Delle, Rost, Lackschaden)

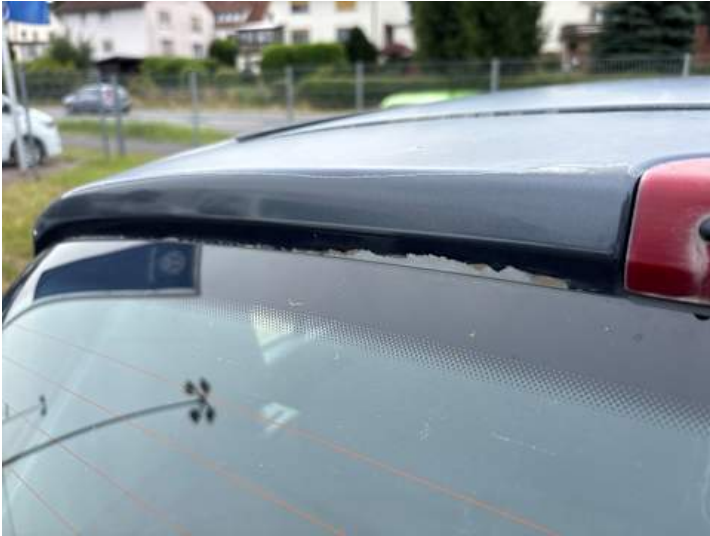
Heckklappe (Lackschaden)

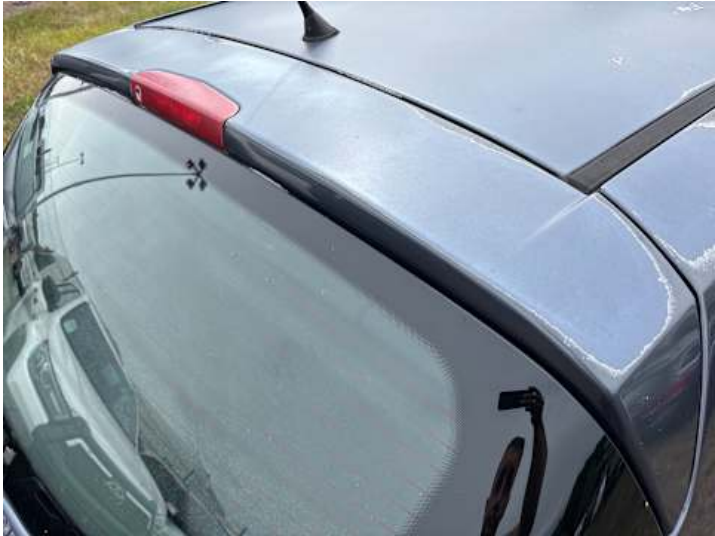
Heckklappe (Lackschaden)

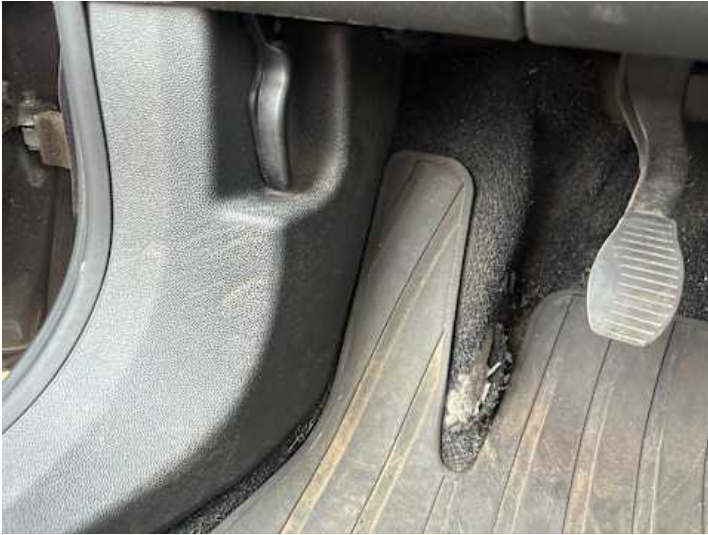
Innenraum (Riss/Bruch)
