## Dacia Lodgy Supreme

EZ 03/2015 | Van | Diesel | Schaltgetriebe | 184.411km

Fahrzeug aufgenommen am: 04.08.2026

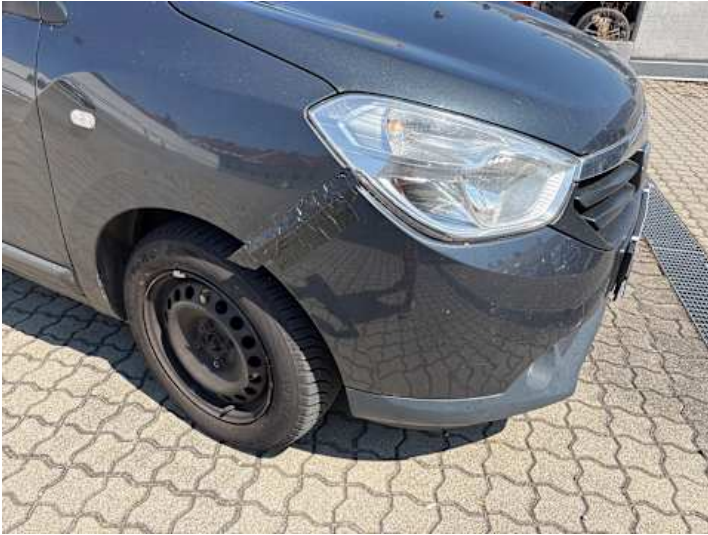
Stoßstange vorne (Unsachgemäß instand gesetzt)

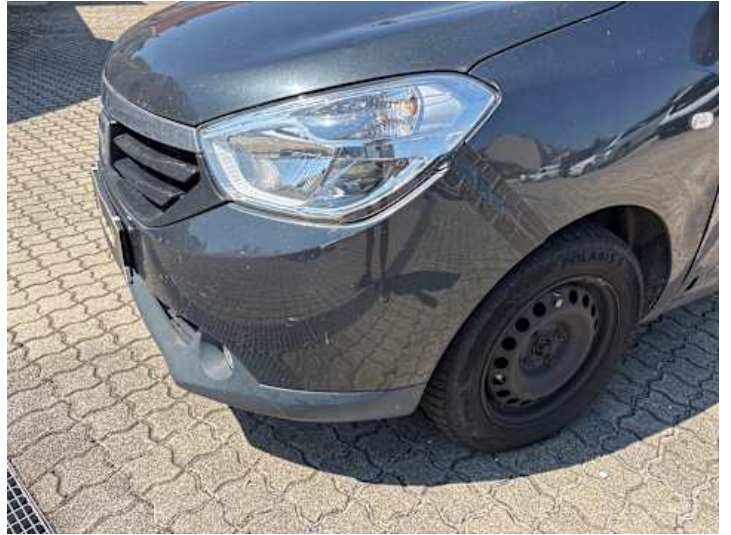
Stoßstange vorne (Unsachgemäß instand gesetzt)

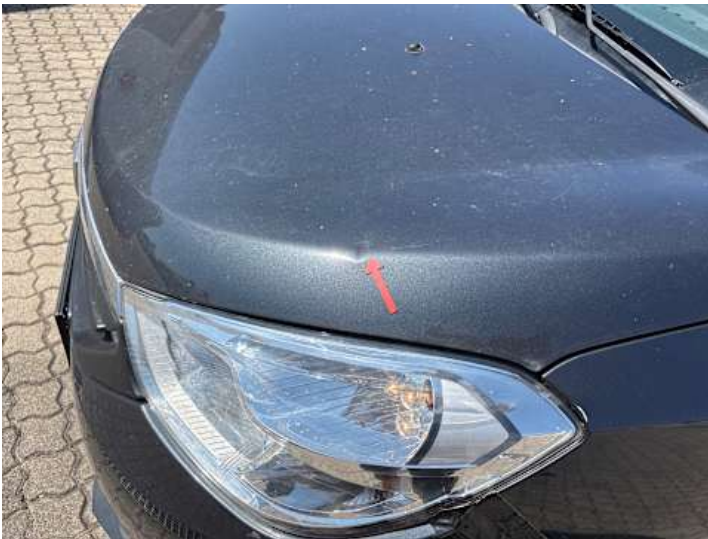
Motorhaube (Delle)

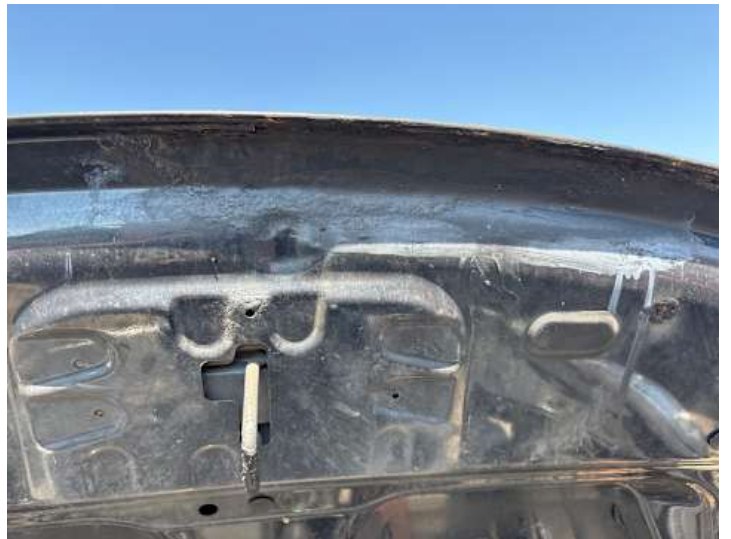
Motorhaube (Unsachgemäß instand gesetzt)

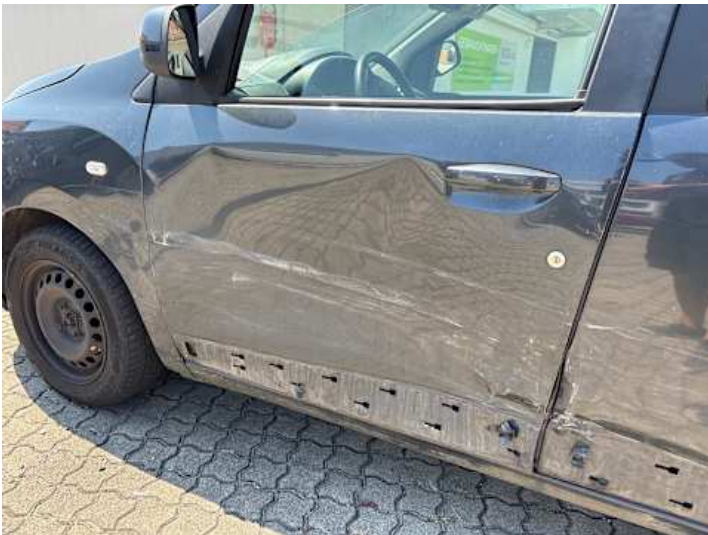
Fahrertür (Verformung)

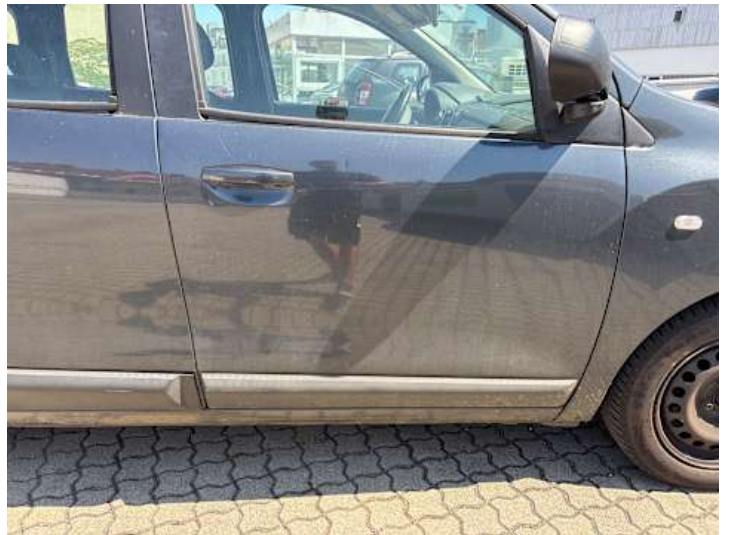
Beifahrertür (Riss/Bruch, Delle, Kratzer, Lackschaden)

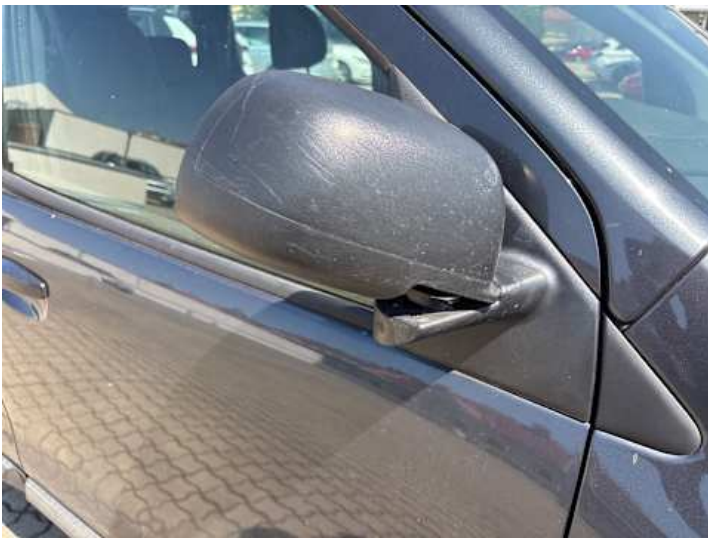
Beifahrertür (Riss/Bruch, Delle, Kratzer, Lackschaden)

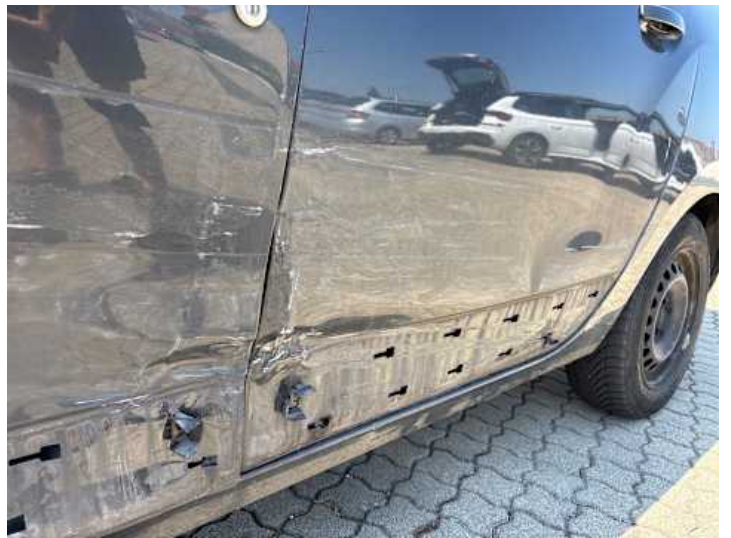
Türe hinten links (Unsachgemäß instand gesetzt)

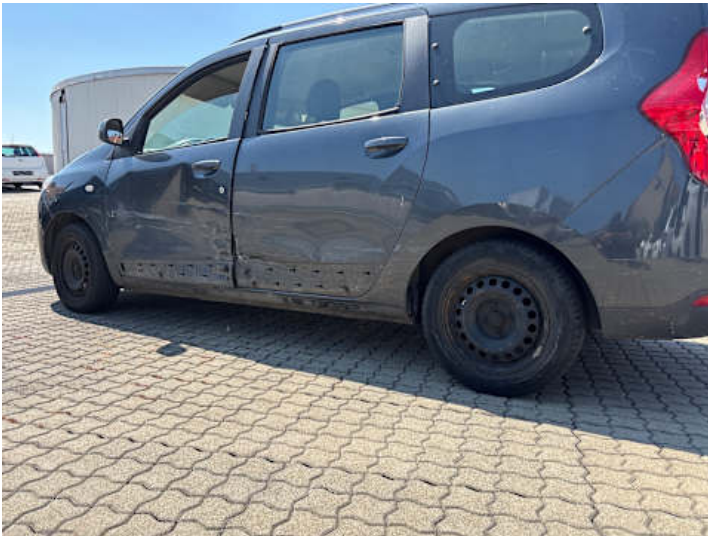
Türe hinten links (Unsachgemäß instand gesetzt)

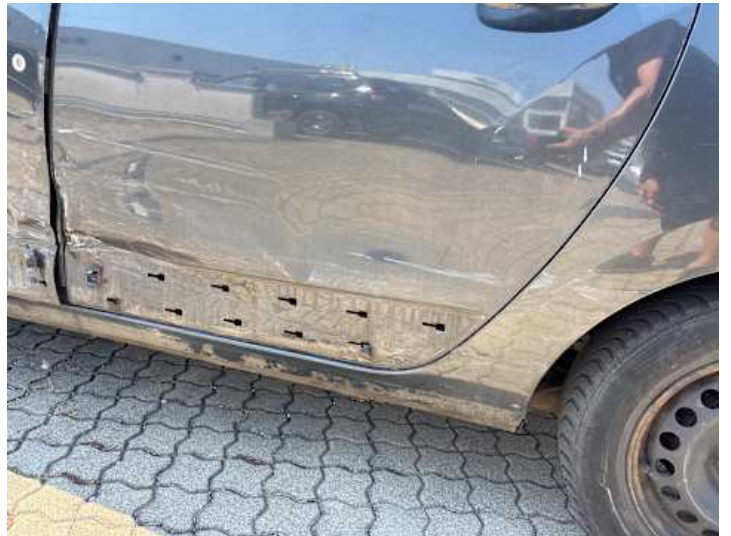
Türe hinten links (Unsachgemäß instand gesetzt)

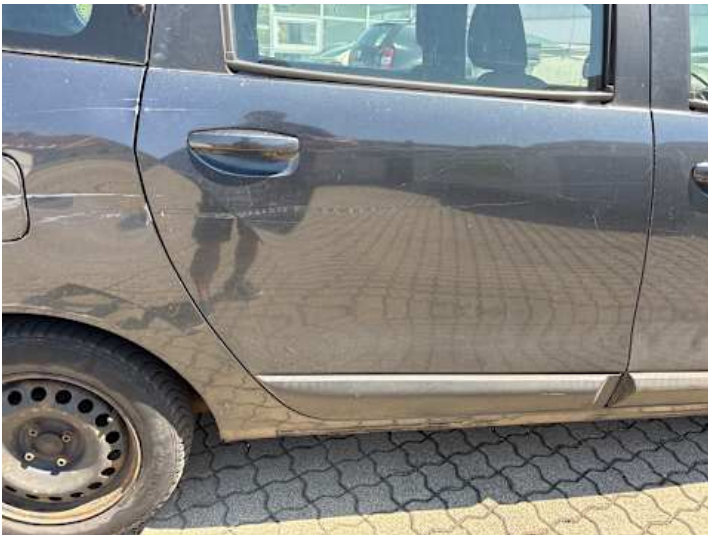
Türe hinten rechts (Kratzer, Verformung)

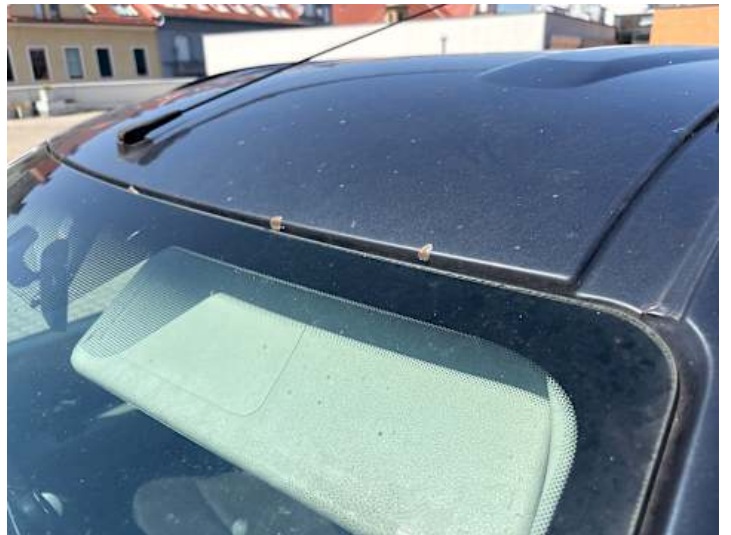
Dach (Steinschlag, Rost)

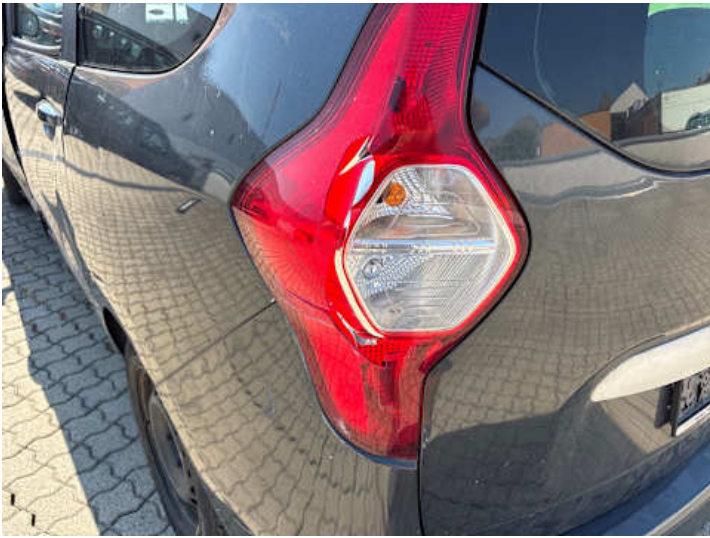
Rücklicht (links) (Riss/Bruch)

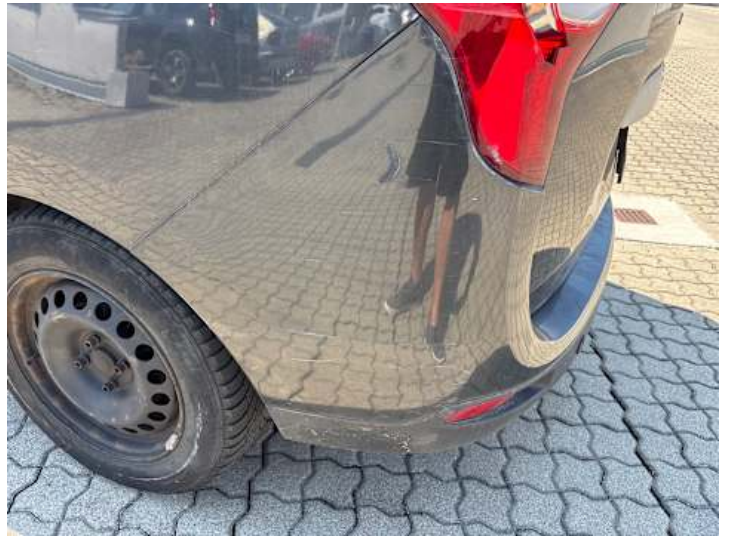
Stoßstange hinten (Kratzer, Lackschaden)

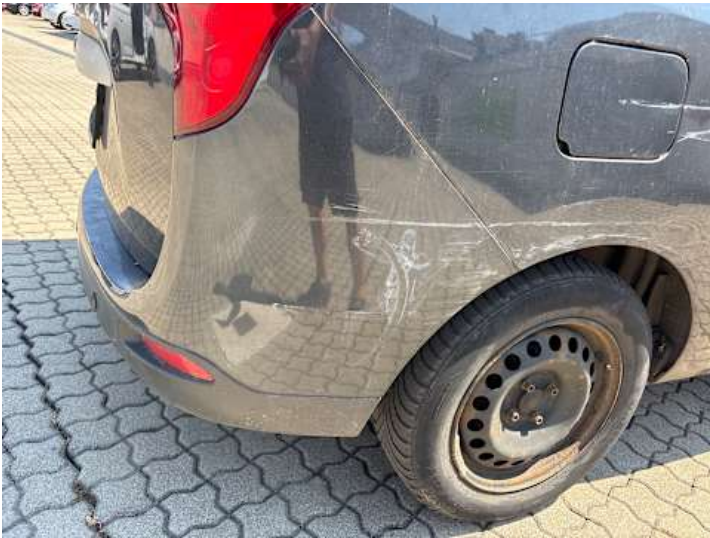
Stoßstange hinten (Kratzer, Lackschaden)

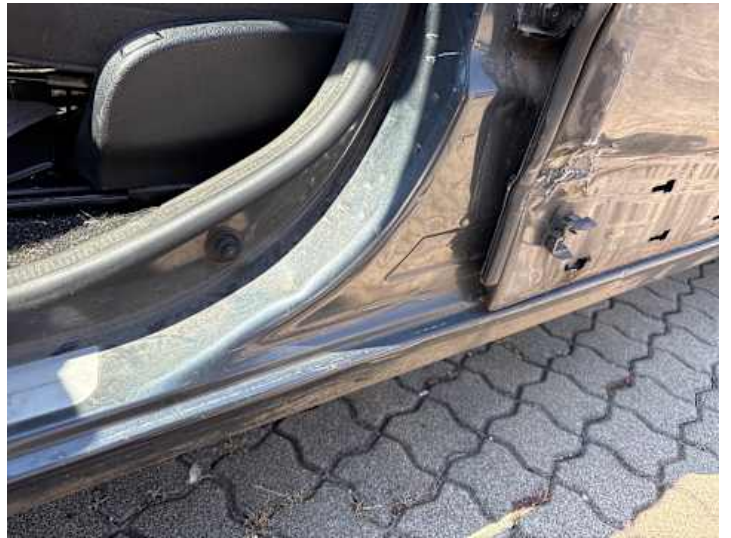
Schweller links (Verformung)

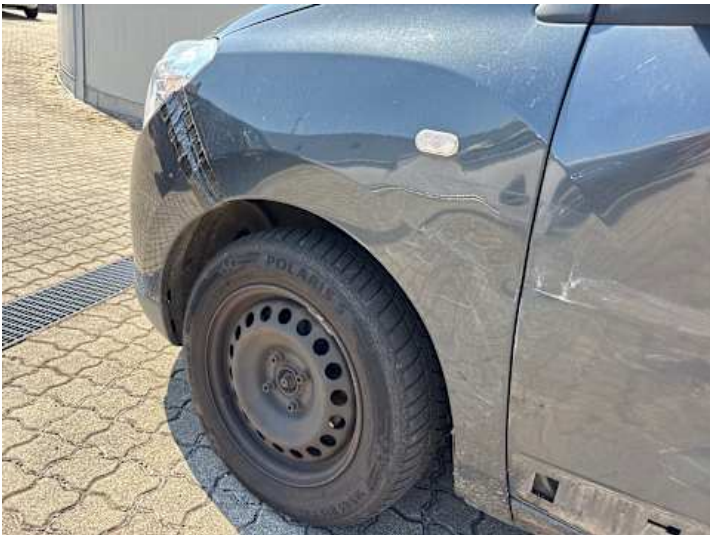
| Fahrzeugteil | Lackschichtdicke (in µm) | Fahrzeugteil | Lackschichtdicke (in µm) |
|---|---|---|---|
| Kotflügel vorne links | 165 | Kotflügel vorne rechts | 200 |

Kotflügel vorne links (Verformung)

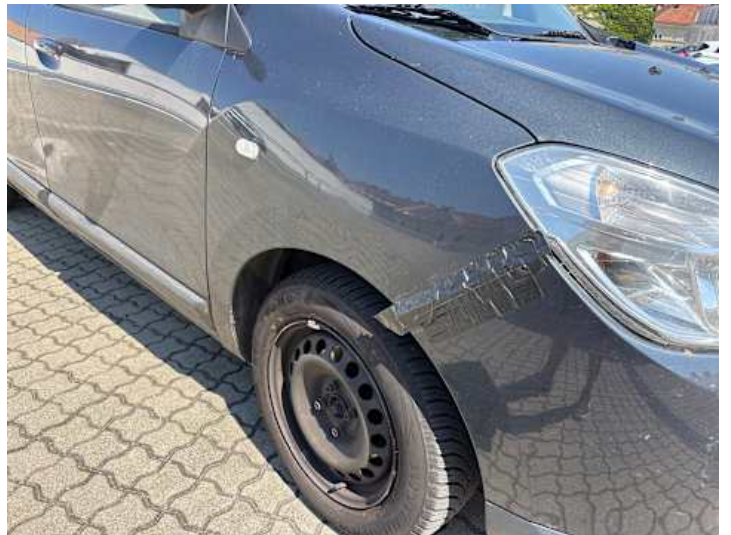
Kotflügel vorne rechts (Verformung, Delle)

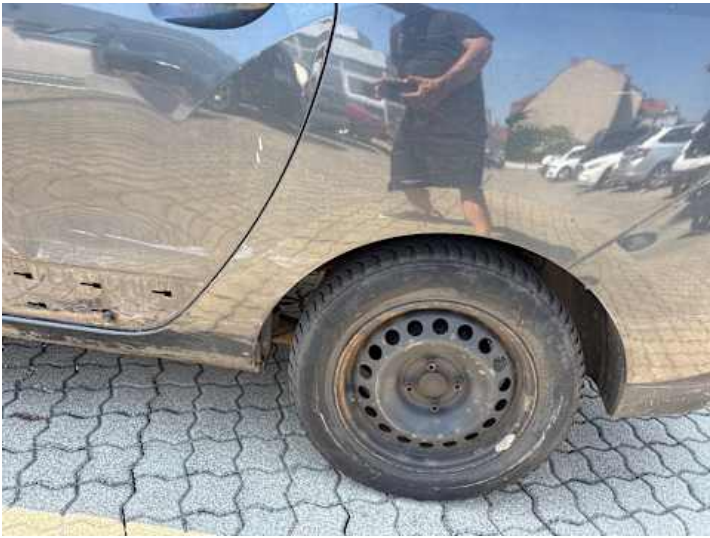
Seitenteil hinten links (Verformung, Kratzer)

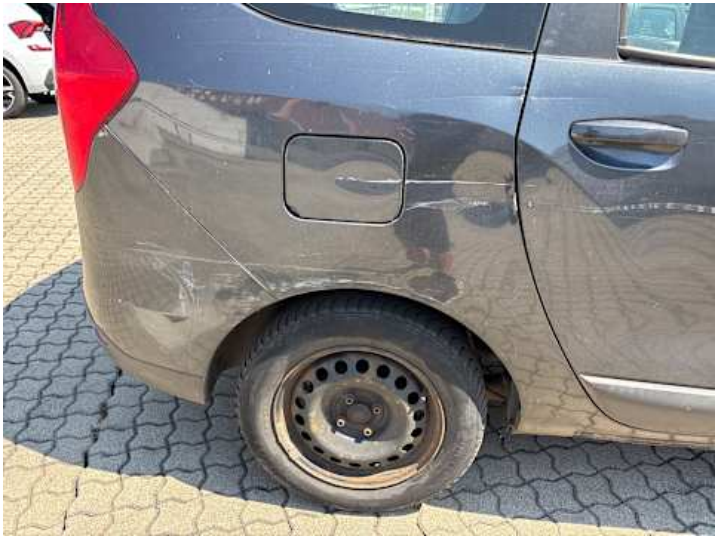
Seitenteil hinten rechts (Kratzer, Verformung)

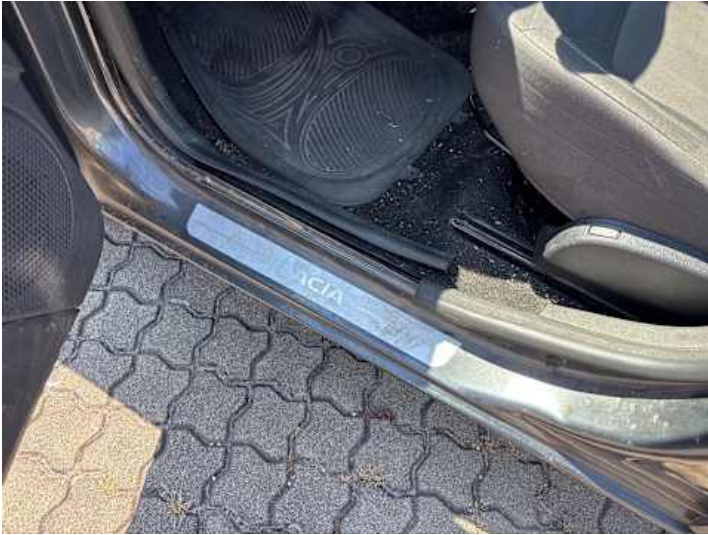
Innenraum (Ohne Funktion, Riss/Bruch, Verschleiß, Verschmutzung)

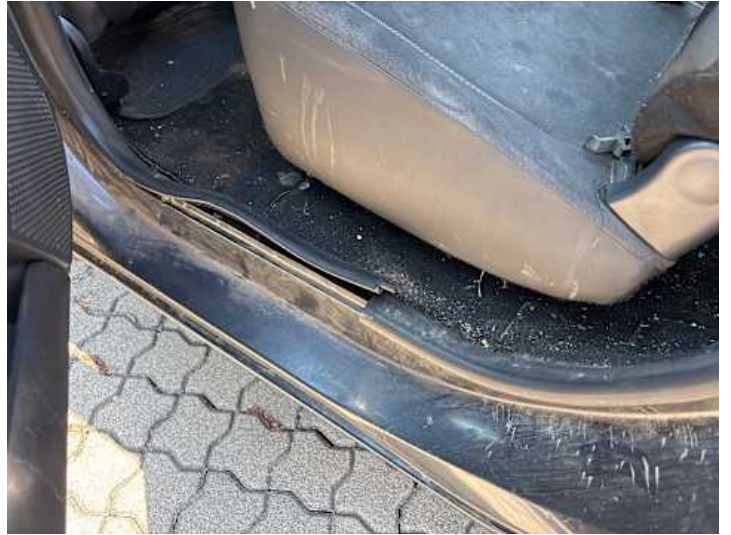
Innenraum (Ohne Funktion, Riss/Bruch, Verschleiß, Verschmutzung)

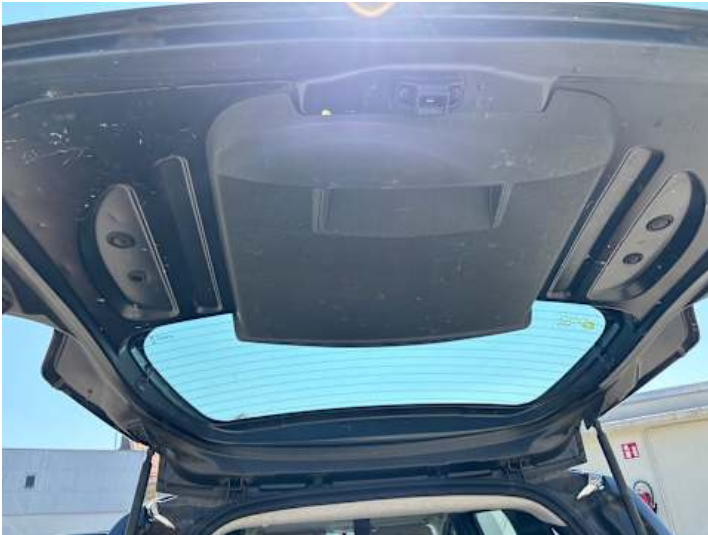
Innenraum (Ohne Funktion, Riss/Bruch, Verschleiß, Verschmutzung)

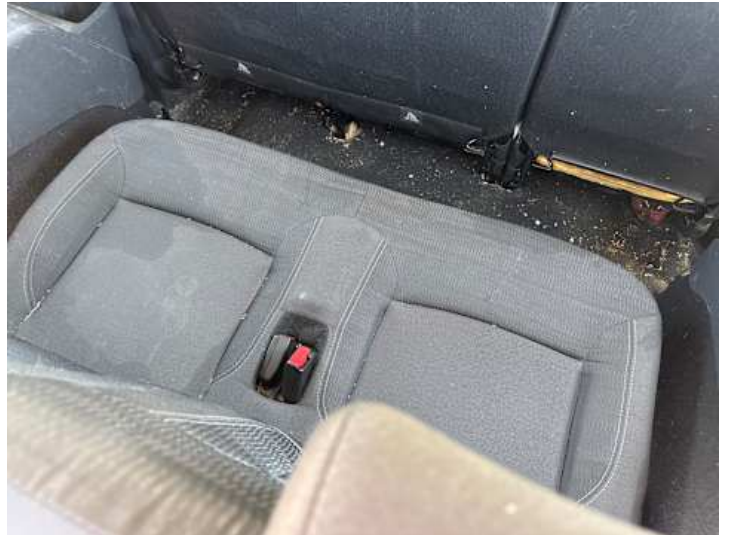
Innenraum (Ohne Funktion, Riss/Bruch, Verschleiß, Verschmutzung)

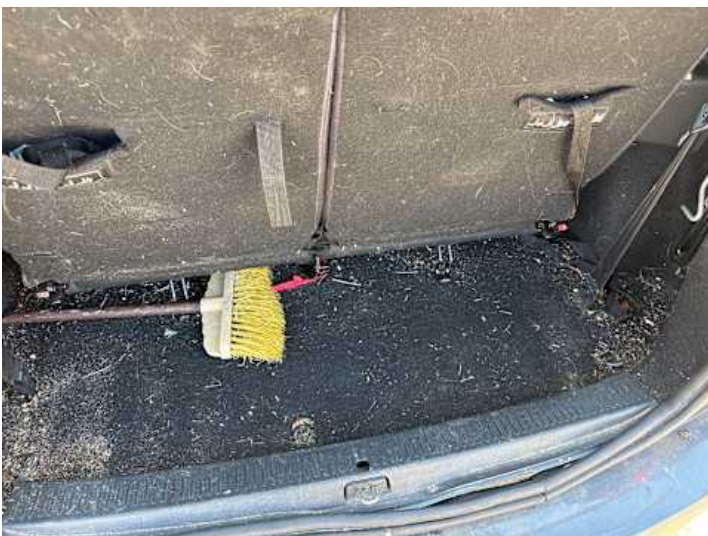
Innenraum (Ohne Funktion, Riss/Bruch, Verschleiß, Verschmutzung)

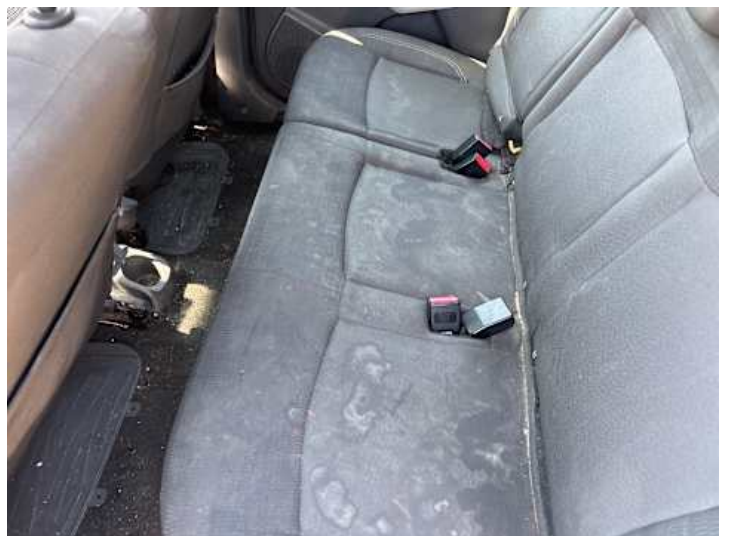
Innenraum (Ohne Funktion, Riss/Bruch, Verschleiß, Verschmutzung)

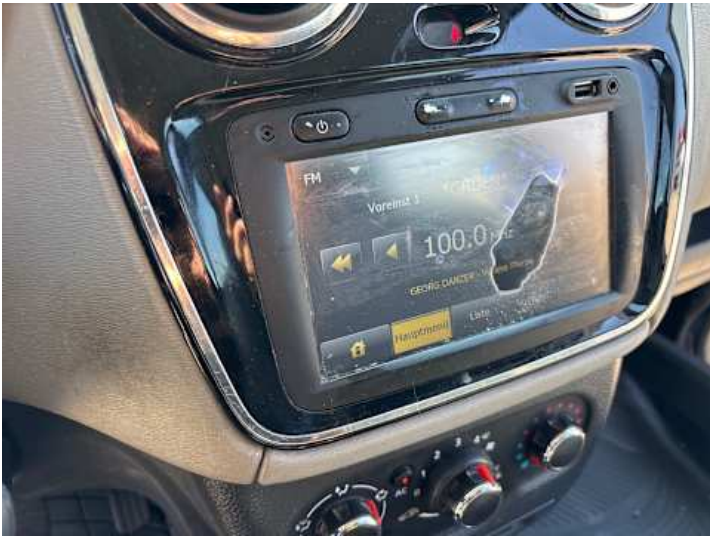
Innenraum (Ohne Funktion, Riss/Bruch, Verschleiß, Verschmutzung)

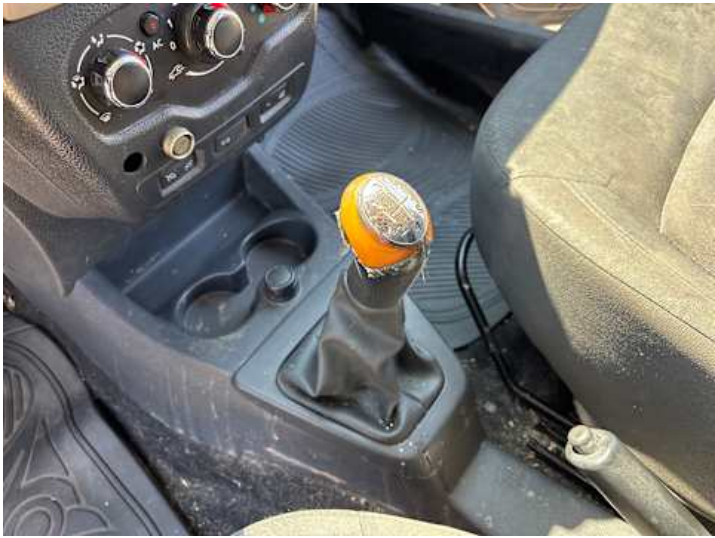
Innenraum (Ohne Funktion, Riss/Bruch, Verschleiß, Verschmutzung)

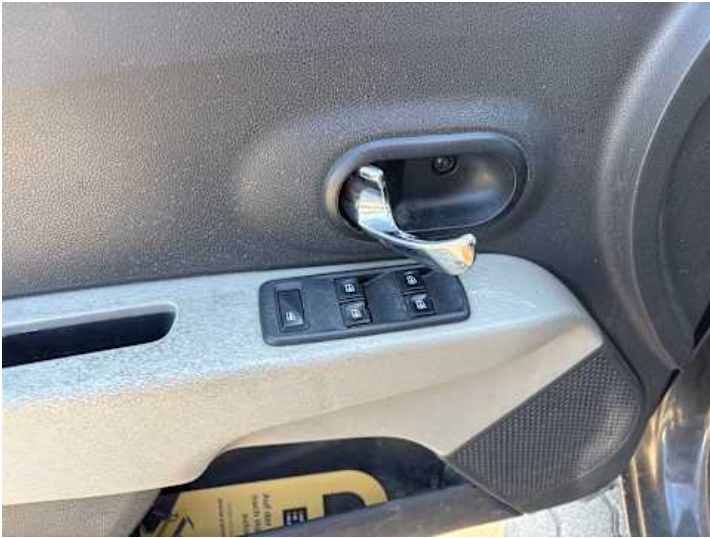
Innenraum (Ohne Funktion, Riss/Bruch, Verschleiß, Verschmutzung)
