## BMW 2.5 i

EZ 07/2008 | Roadster/Cabrio | Benzin | Automatikgetriebe | 92.568km  
Besteuerung: Differenzbesteuert (§25a UStG)  
Fahrzeugstandort: 46\*\*\*  
Fahrzeug aufgenommen am: 17.07.2026

# Hinweise zum Zustandsbericht

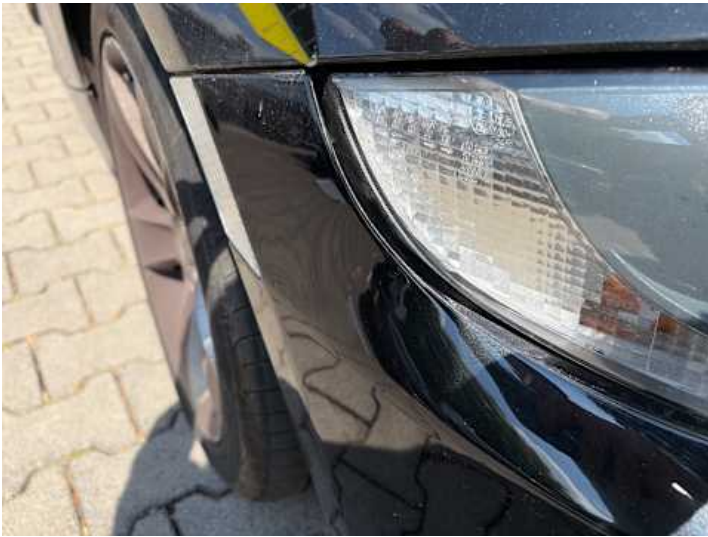
Stoßstange vorne (Spaltmaße ungenau)

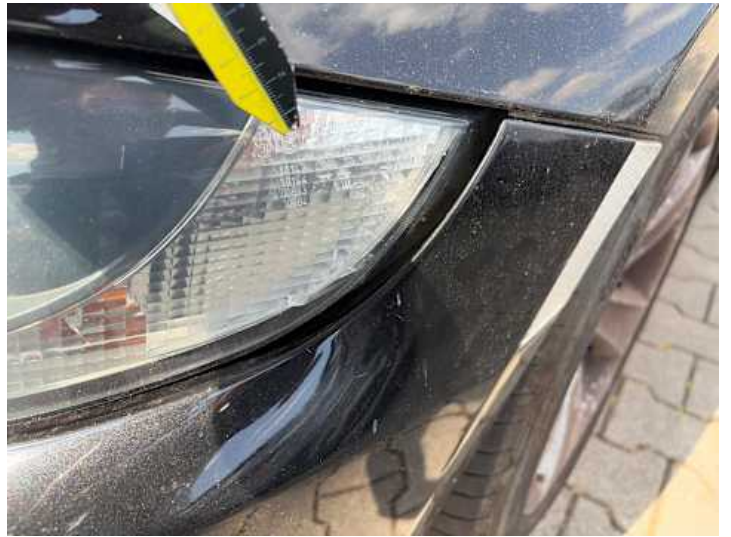
Stoßstange vorne (Spaltmaße ungenau)

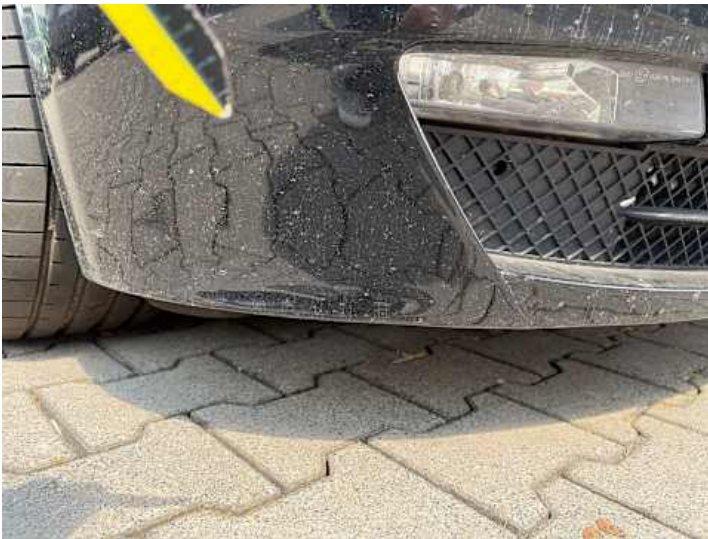
Stoßstange vorne (Lackschaden, Kratzer)

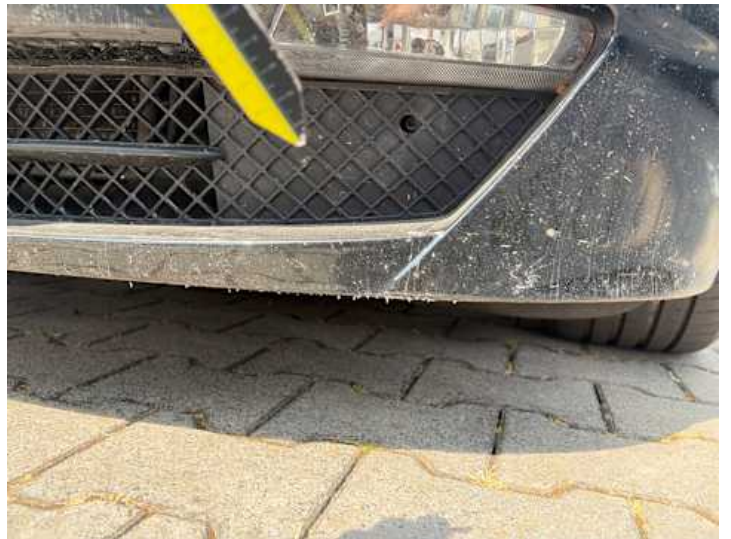
Stoßstange vorne (Lackschaden, Kratzer)

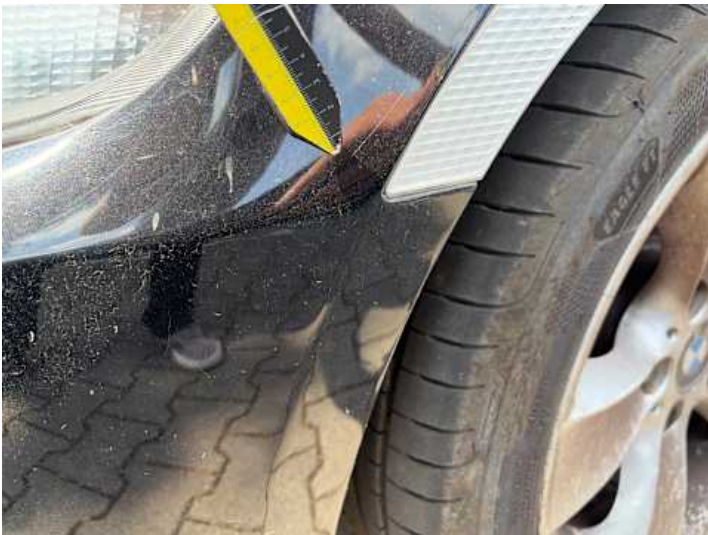
Stoßstange vorne (Lackschaden, Kratzer)

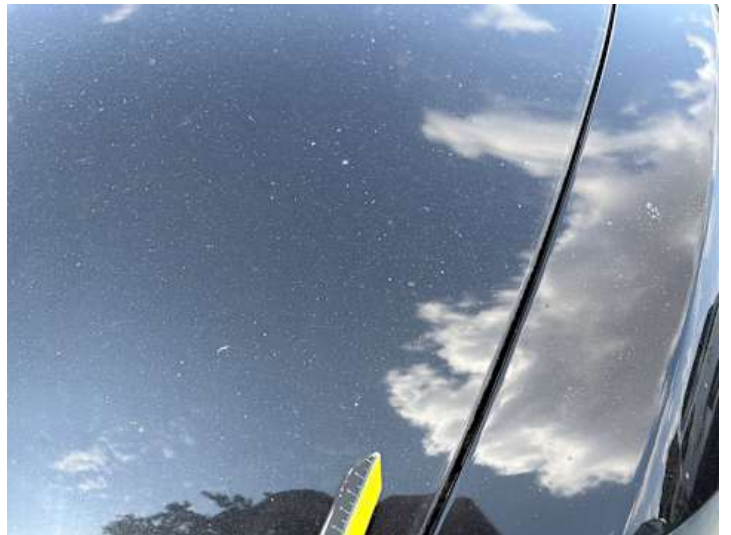
| Fahrzeugteil | Lackschichtdicke (in µm) | Fahrzeugteil | Lackschichtdicke (in µm) |
|---|---|---|---|
| Motorhaube | 130 | Heckklappe | 140 |

Motorhaube (Lackschaden, Steinschlag)

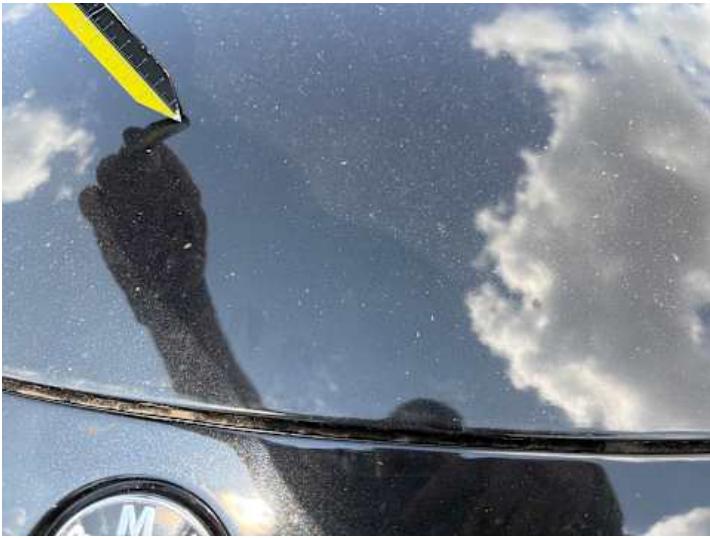
Motorhaube (Lackschaden, Steinschlag)

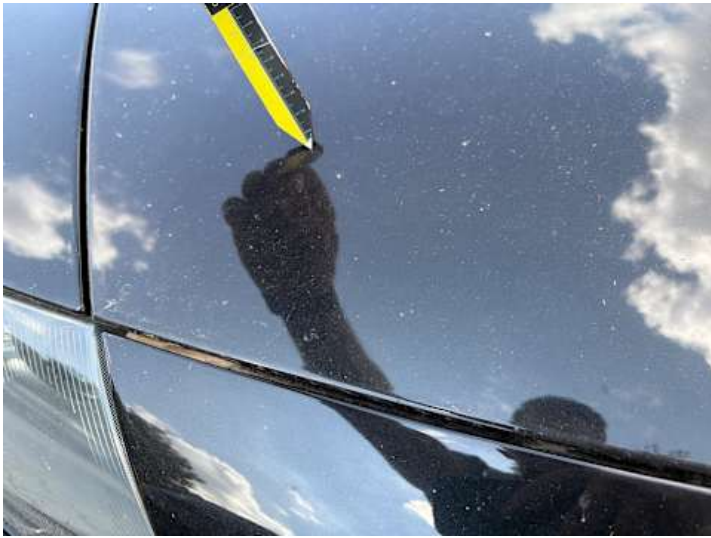
Motorhaube (Lackschaden, Steinschlag)

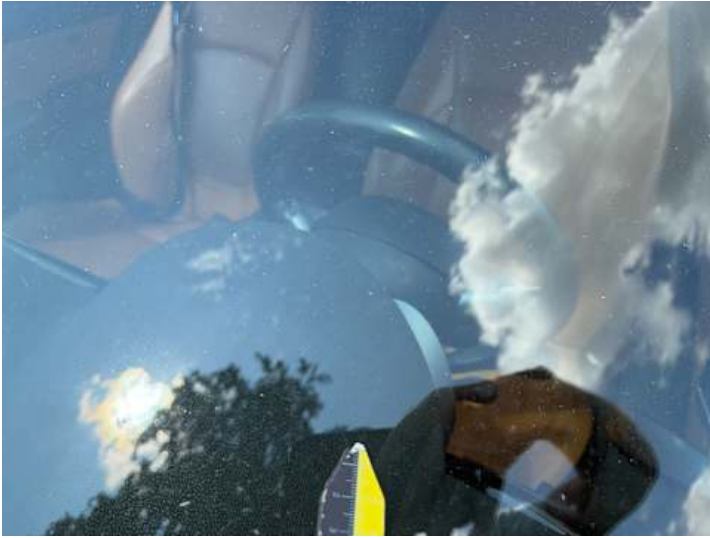
Windschutzscheibe (Steinschlag)

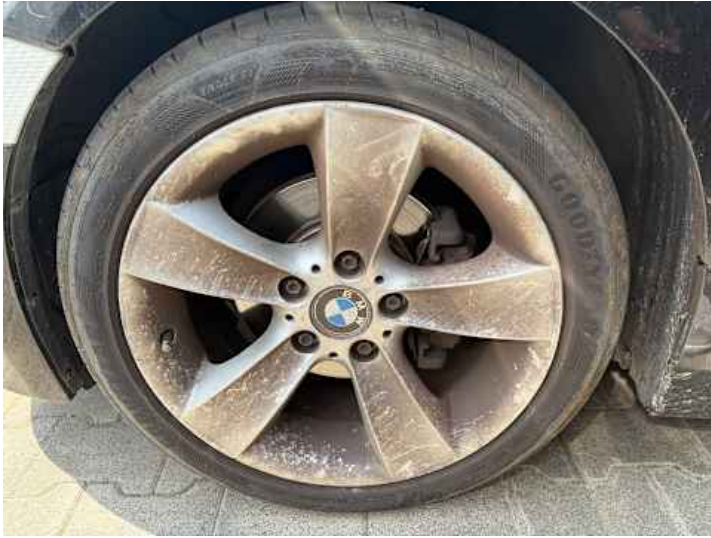
Rad (Kerben, Kratzer)

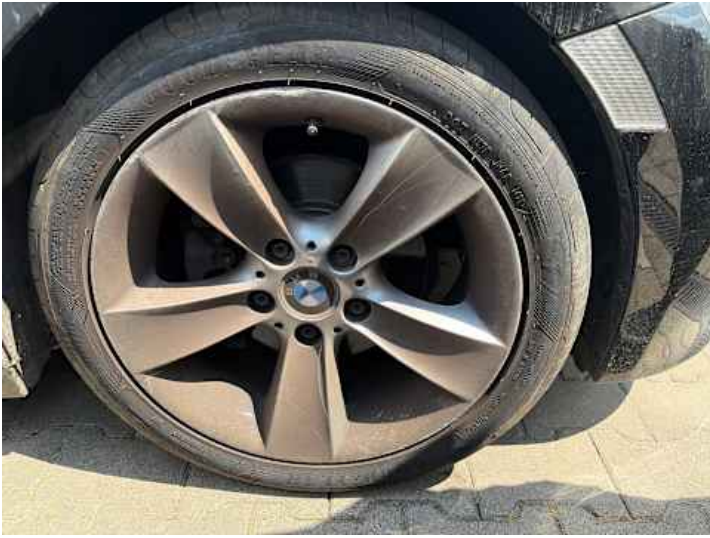
Rad (Kerben, Kratzer)

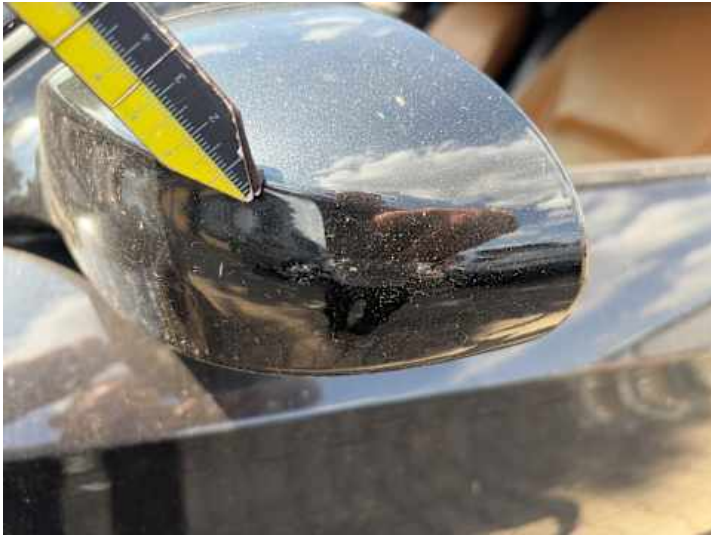
Fahrtür (Lackschaden, Kratzer)

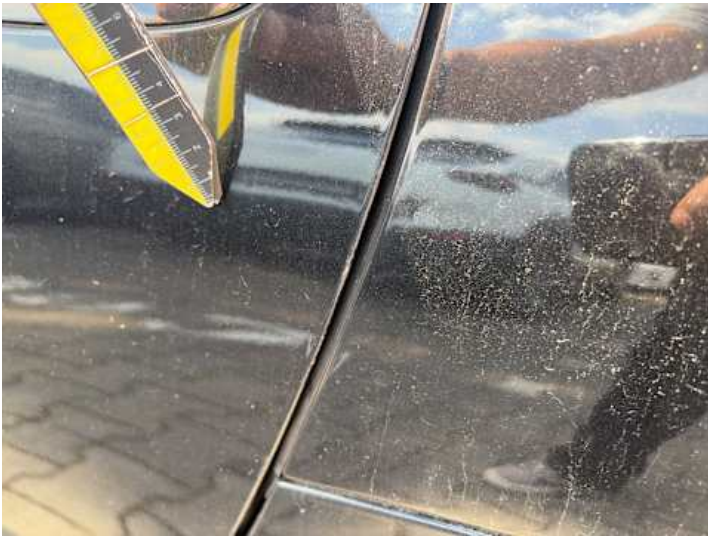
Fahrtür (Lackschaden, Kratzer)

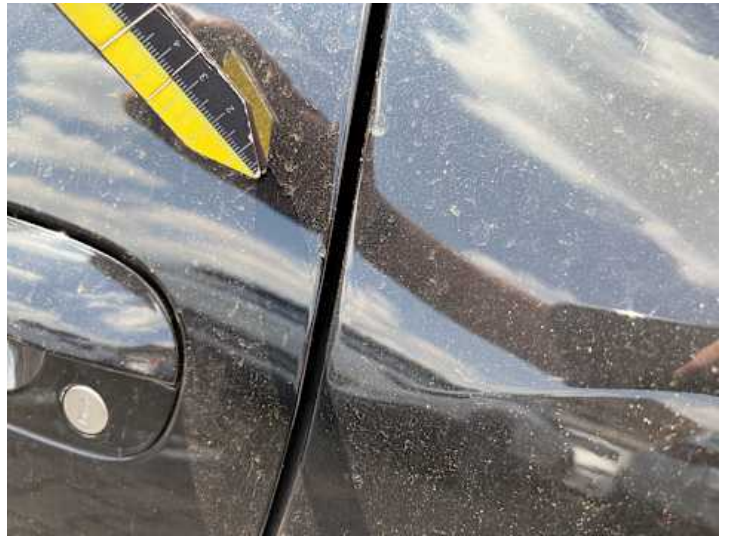
Fahrtür (Lackschaden, Kratzer)

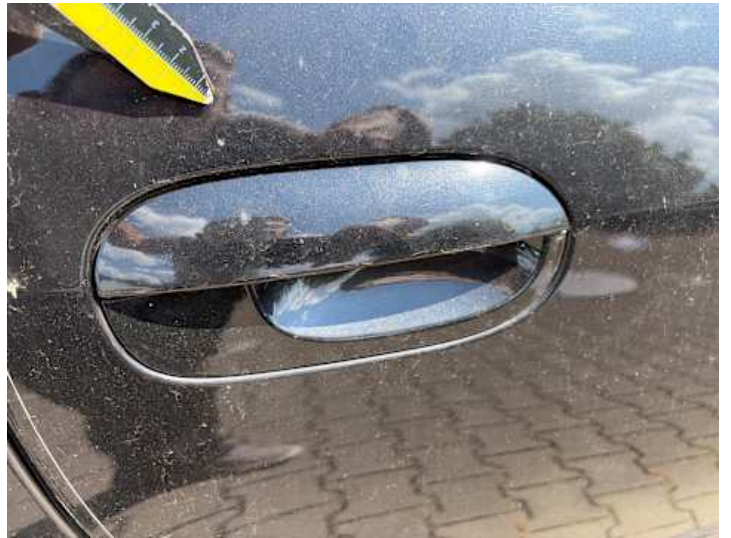
Beifahrtür (Lackschaden, Kratzer)

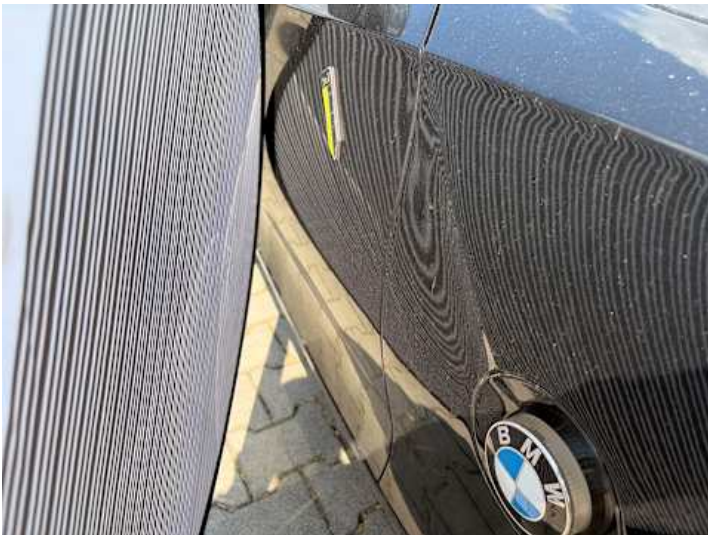
Beifahrtür (Delle)

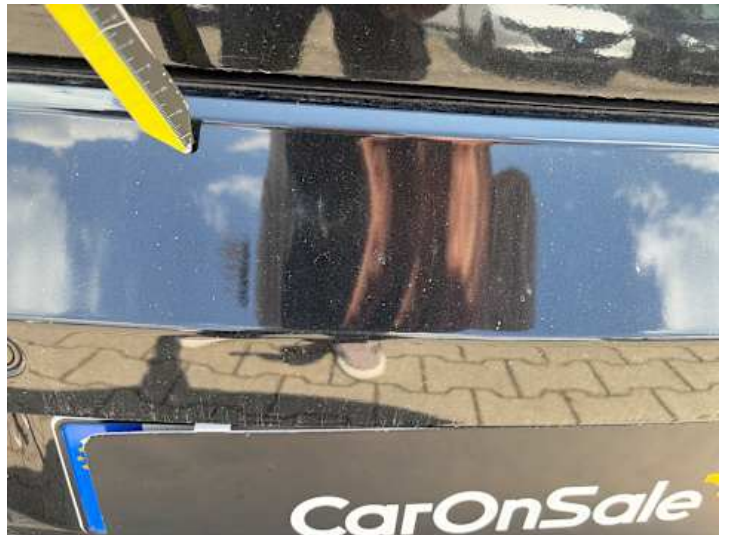
Stoßstange hinten (Lackschaden, Kratzer)

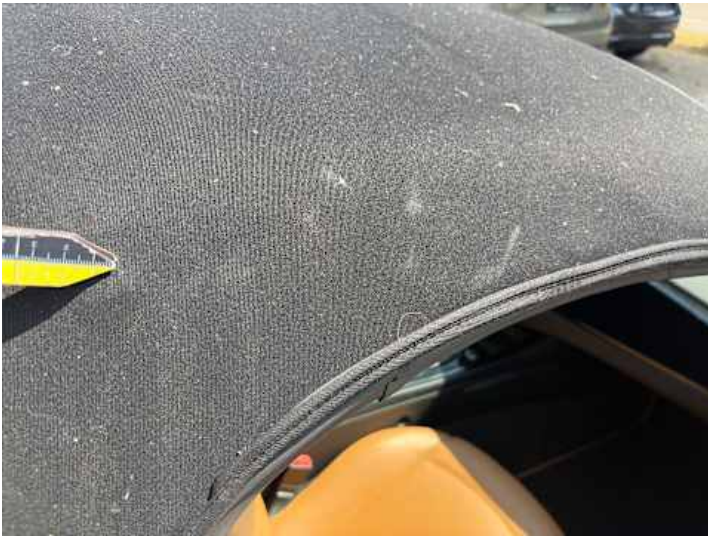
Cabriooverdeck (Verschleiß)

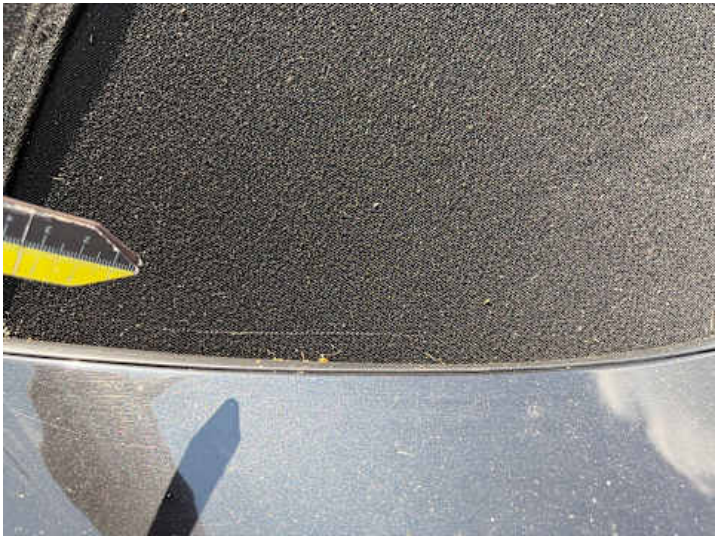
Cabriooverdeck (Verschleiß)

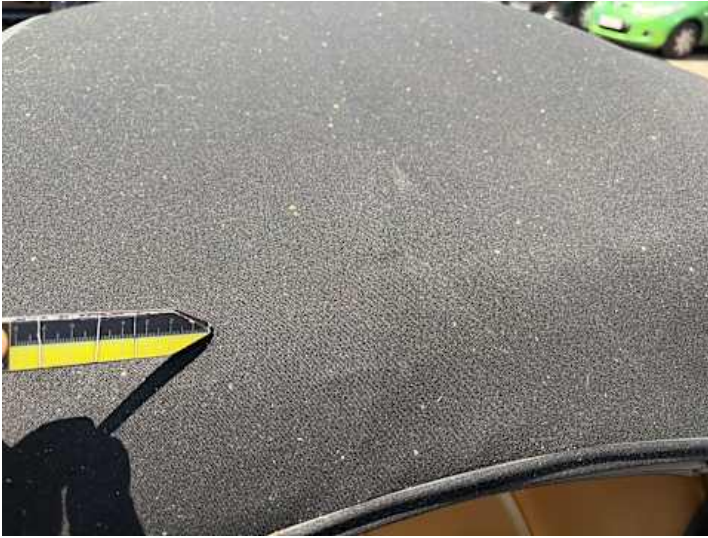
Cabriooverdeck (Verschleiß)

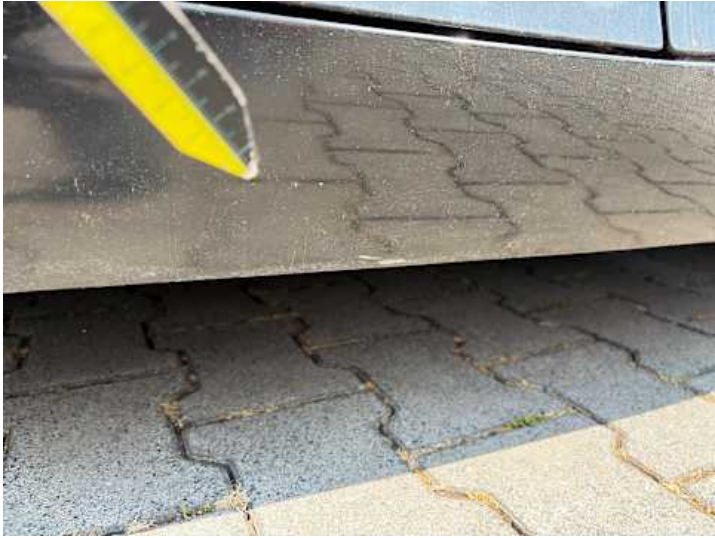
Schweller rechts (Lackschaden, Kratzer)

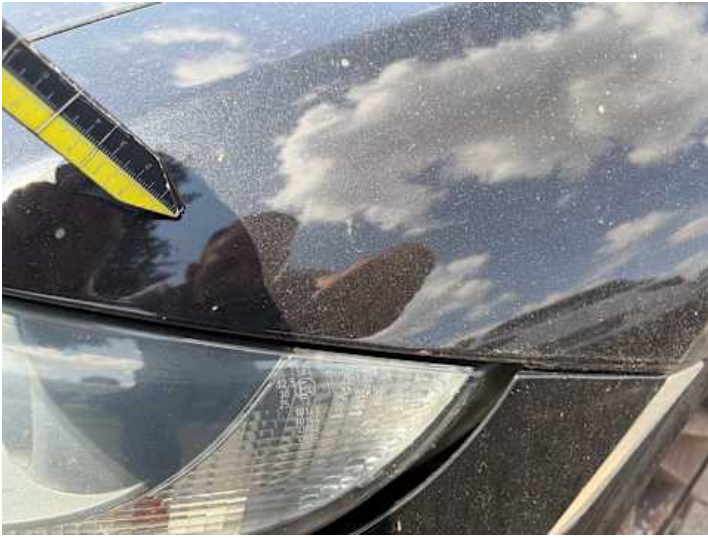
Kotflügel vorne links (Lackschaden, Kratzer)

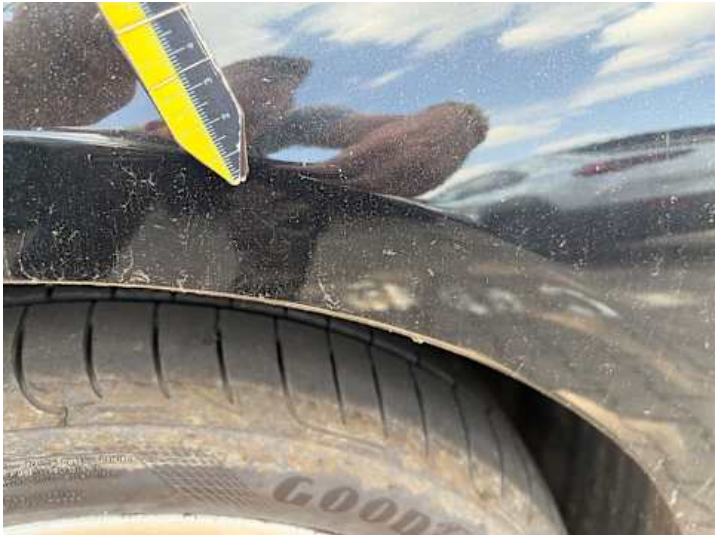
Kotflügel vorne links (Lackschaden, Kratzer)

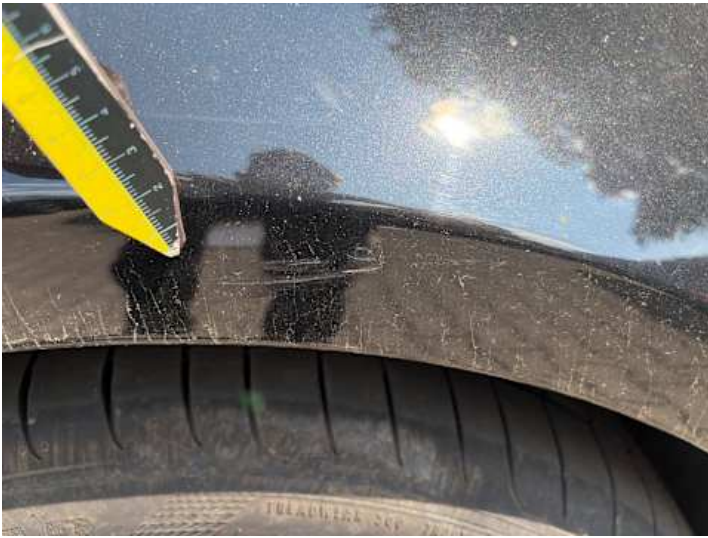
Kotflügel vorne rechts (Lackschaden, Kratzer)

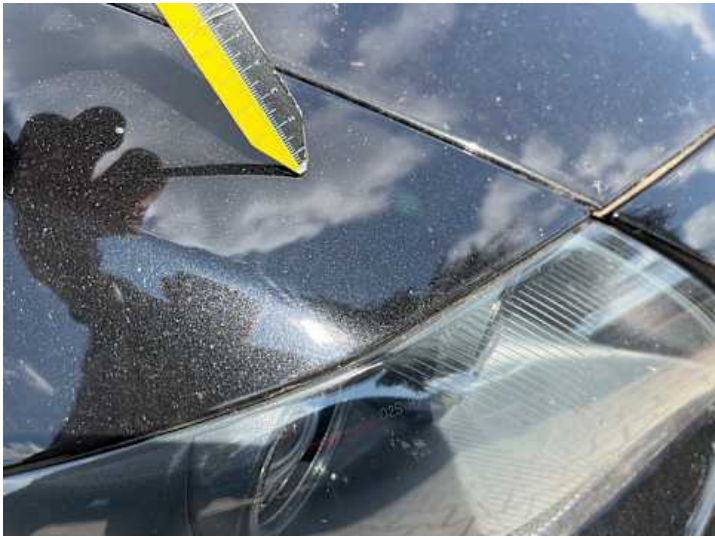
Kotflügel vorne rechts (Lackschaden, Kratzer)

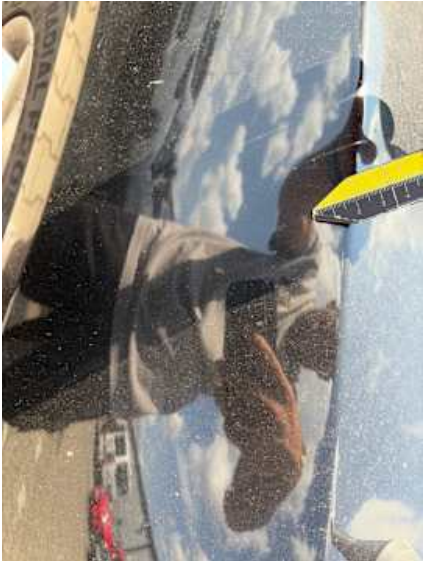
Seitenteil hinten links (Lackschaden, Kratzer)

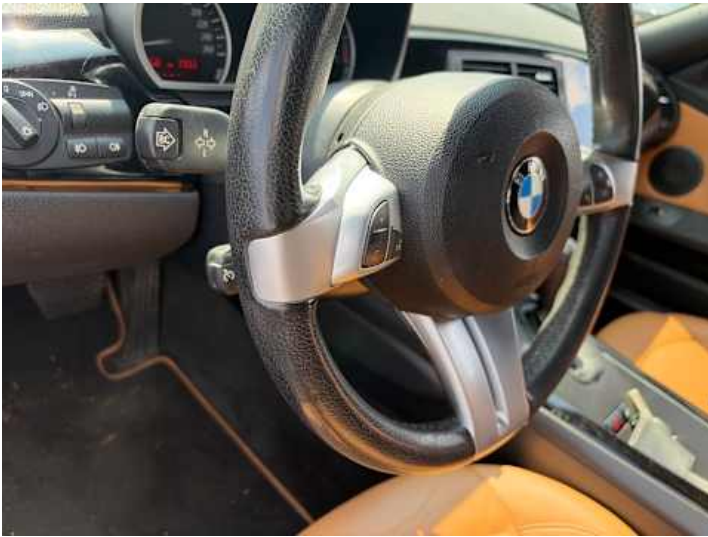
Innenraum (Verschleiß)

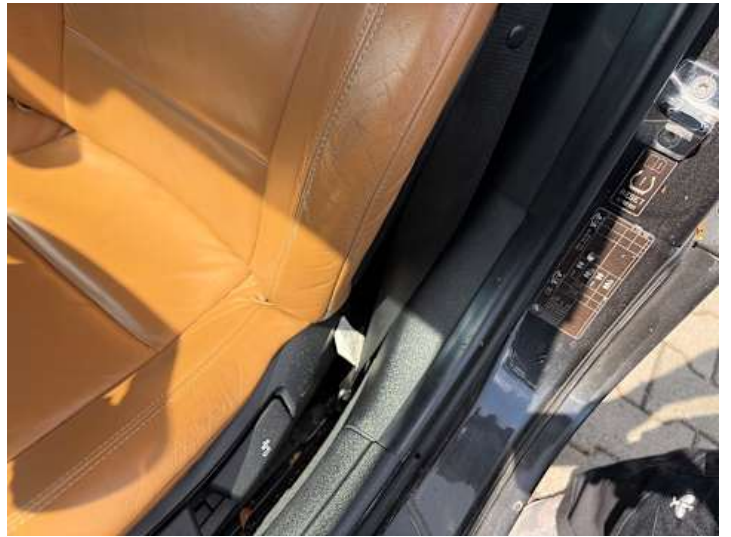
Innenraum (Verschleiß)

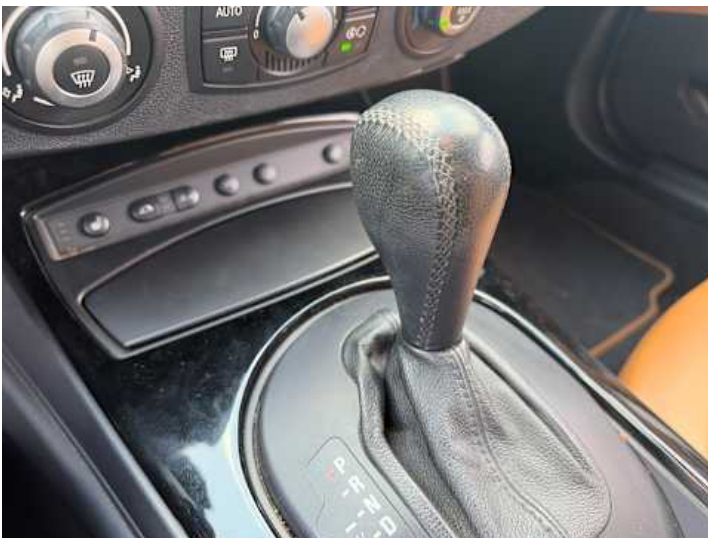
Innenraum (Verschleiß)

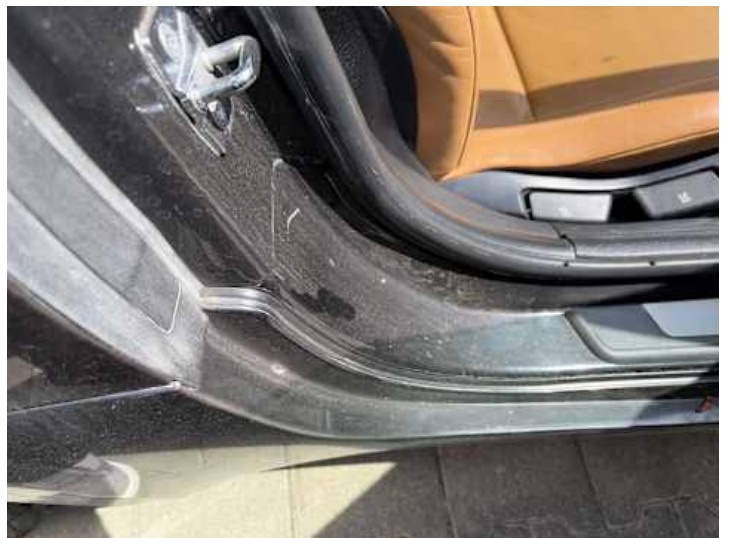
Innenraum (Kratzer)

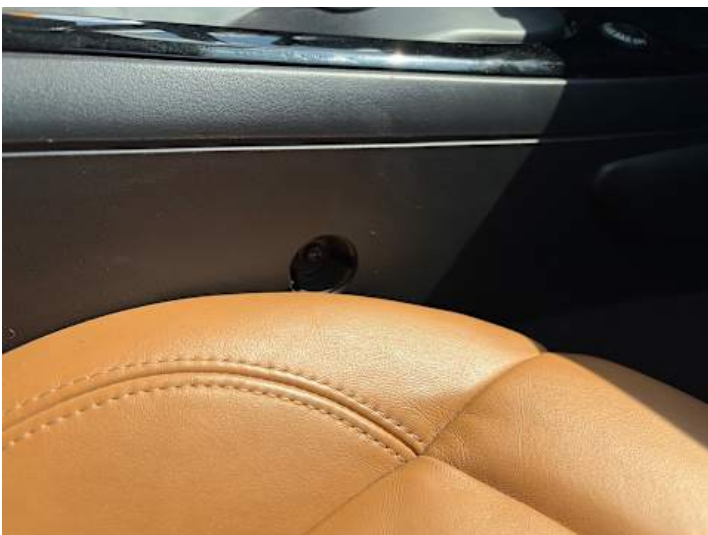
Innenraum (Nicht vorhanden)

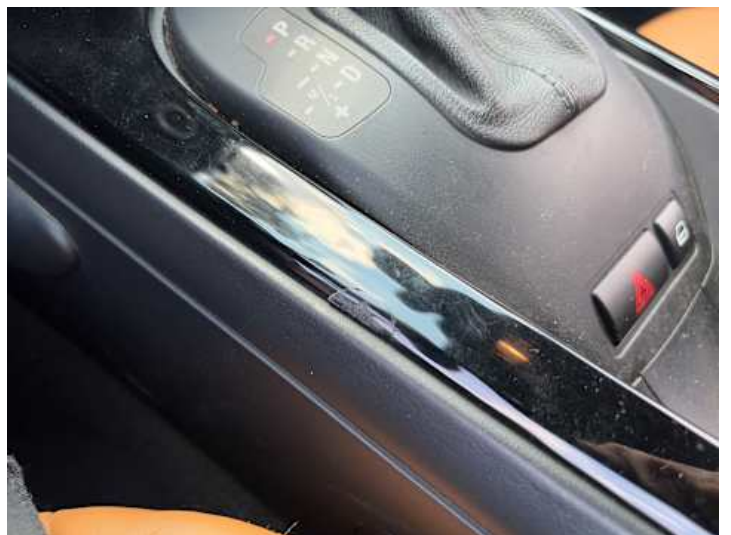
Innenraum (Riss/Bruch)
