Kia Sportage Spirit 2WD

EZ 08/2011 | Geländewagen | Diesel | Schaltgetriebe | 58.430km  
Besteuerung: Differenzbesteuert (§25a UStG)  
Fahrzeugstandort: 92\*\*\*  
Fahrzeug aufgenommen am: 20.08.2026

# Hinweise zum Zustandsbericht

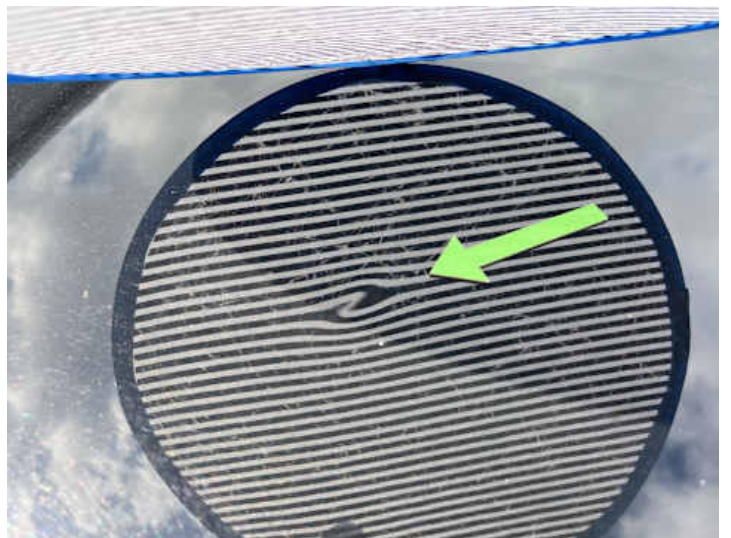
Motorhaube (Delle, Lackschaden, Rost)

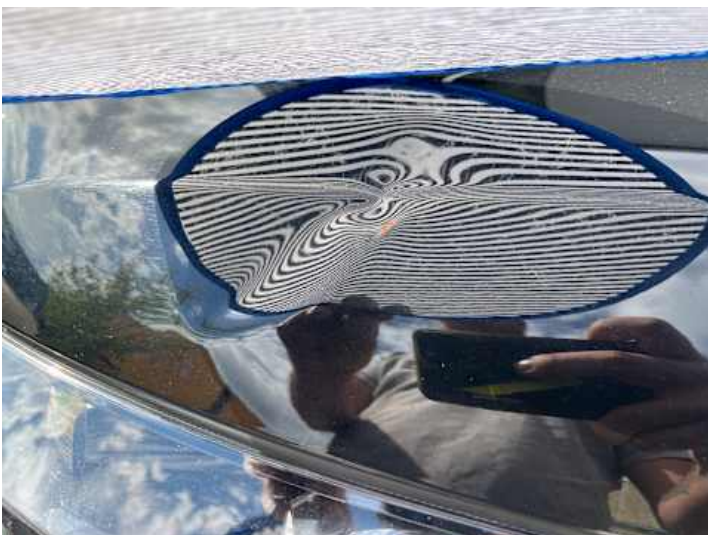
Motorhaube (Delle, Lackschaden, Rost)

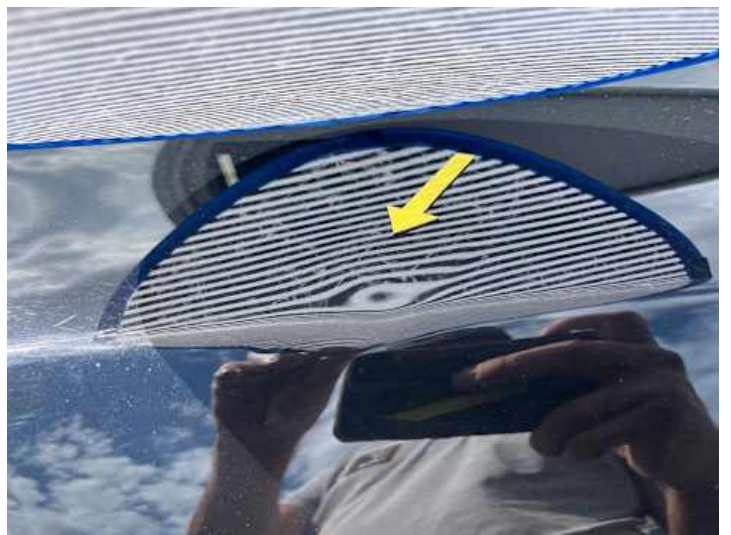
Motorhaube (Delle, Lackschaden, Rost)

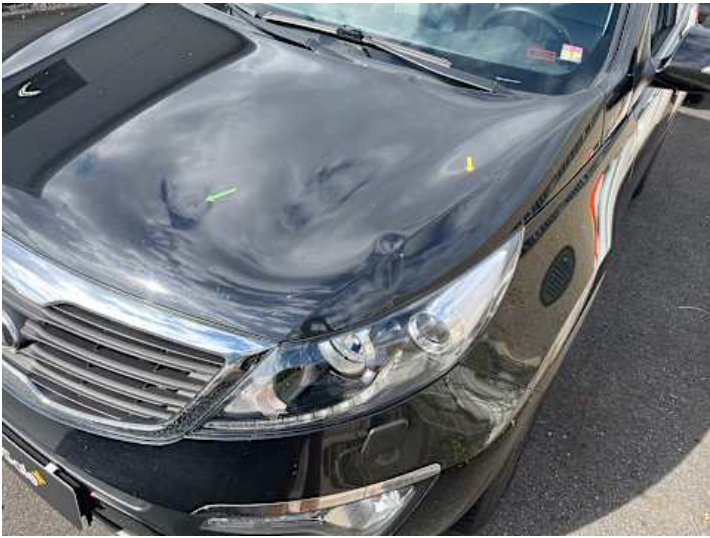
Motorhaube (Delle, Lackschaden, Rost)

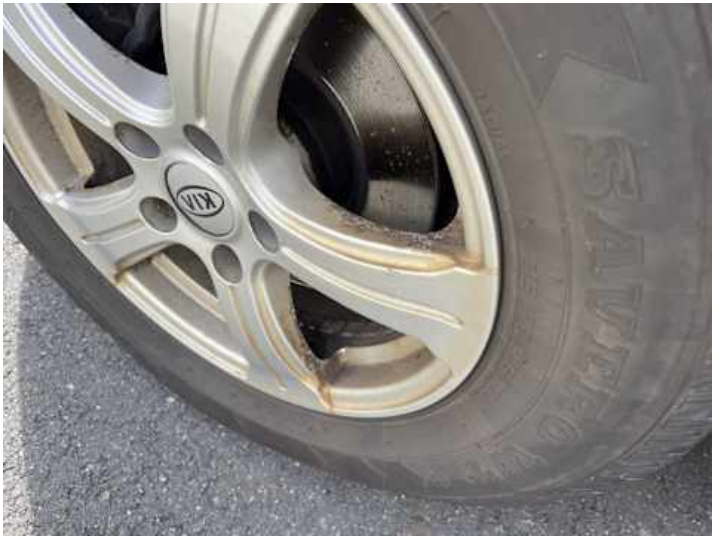
Rad (Rost)

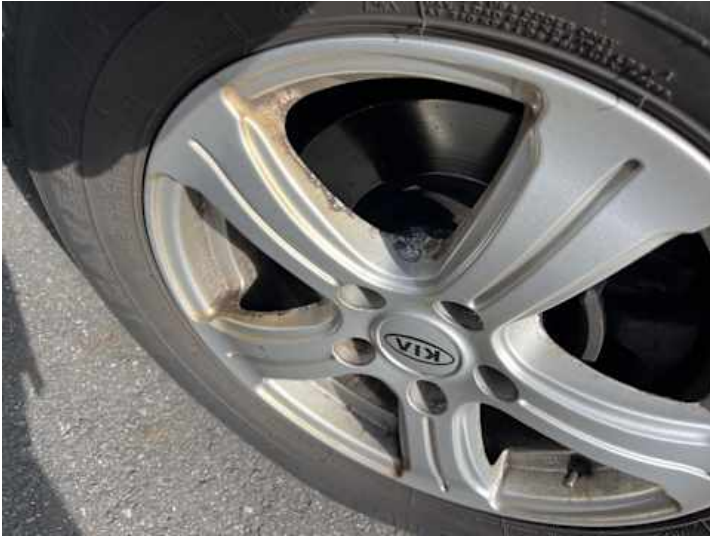
Rad (Rost)

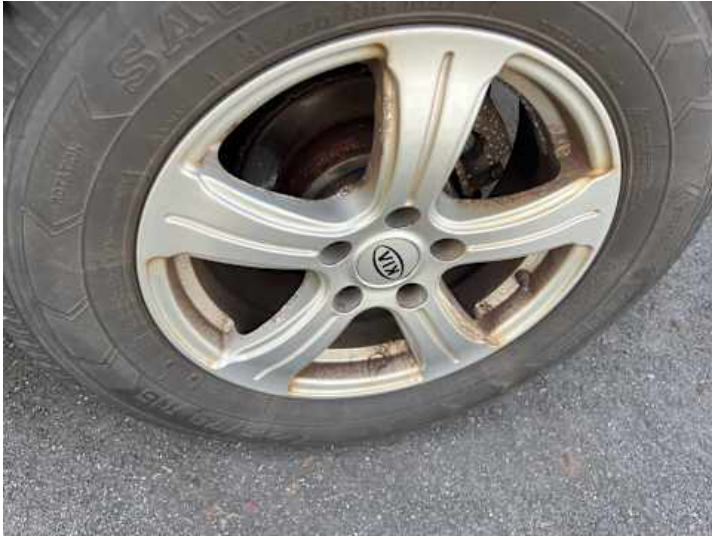
Rad (Rost)

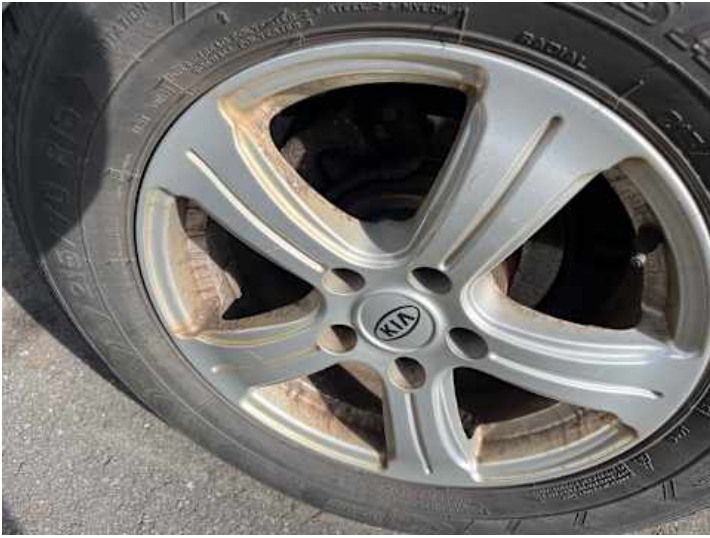
Rad (Rost)

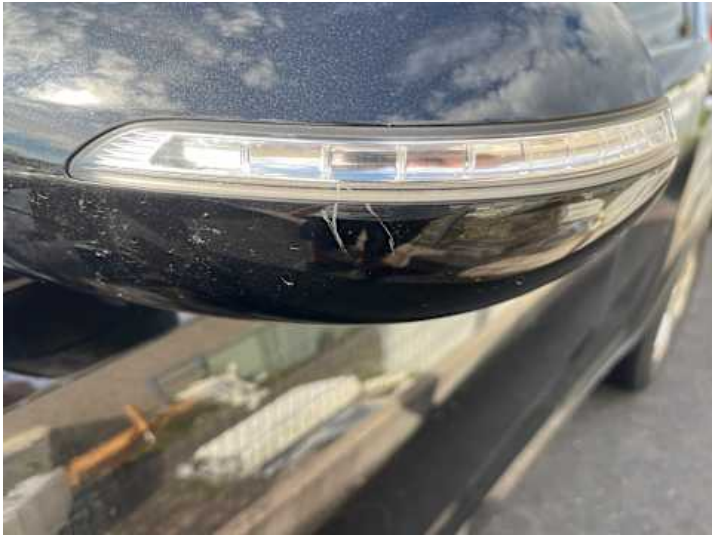
Fahrtür (Lackschaden, Kratzer)

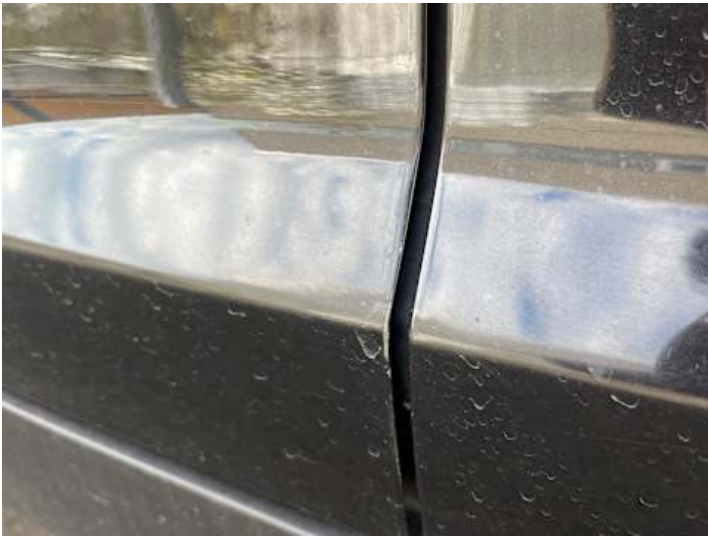
Fahrertür (Lackschaden, Kratzer)

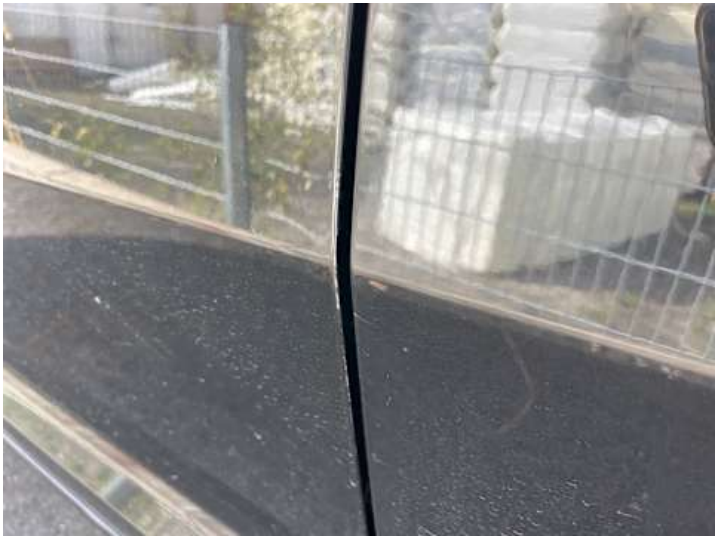
Fahrertür (Lackschaden, Kratzer)

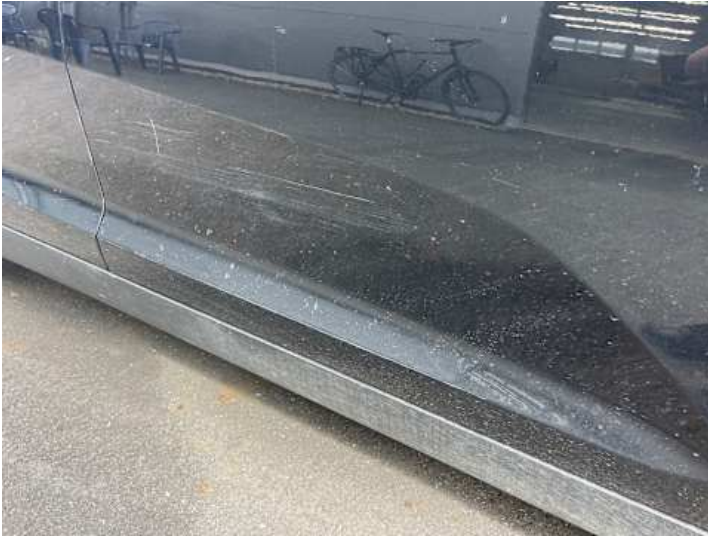
Beifahrertür (Lackschaden, Kratzer)

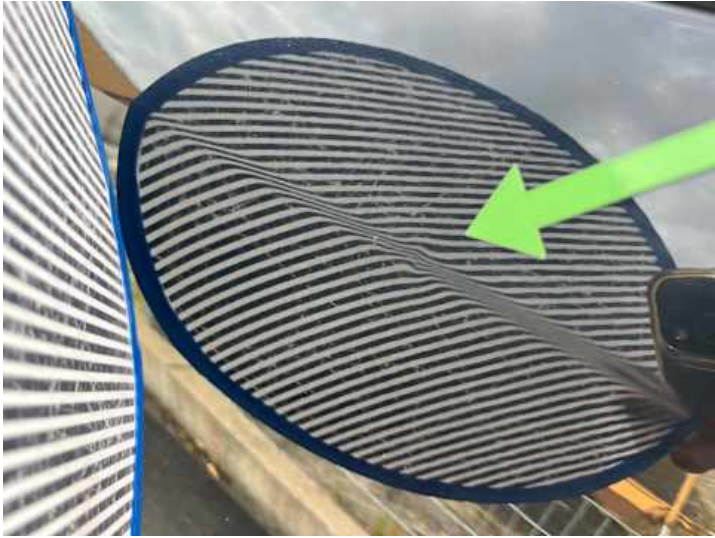
Türe hinten links (Delle)

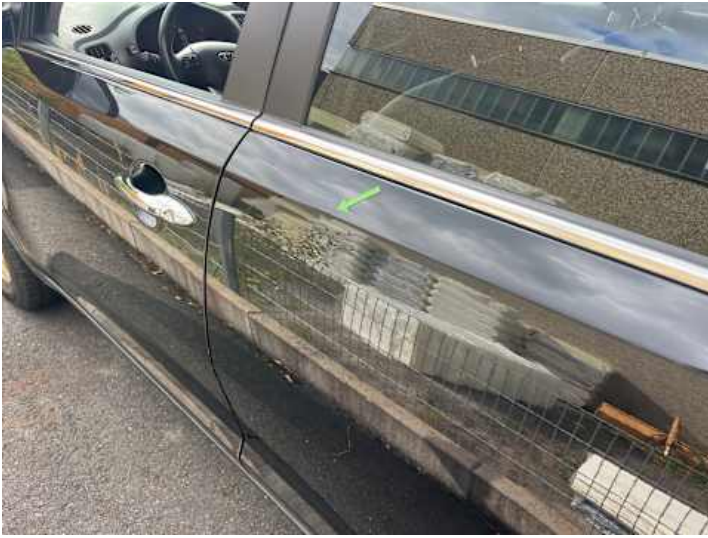
Türe hinten links (Delle)

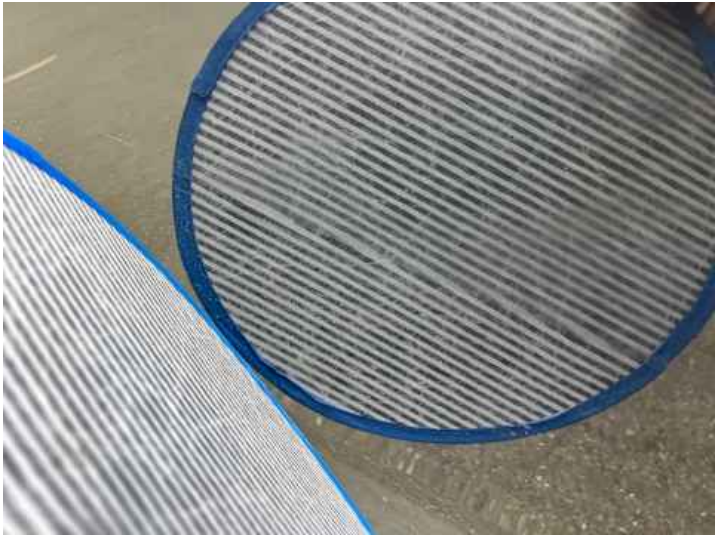
Türe hinten rechts (Lackschaden, Kratzer, Verformung)

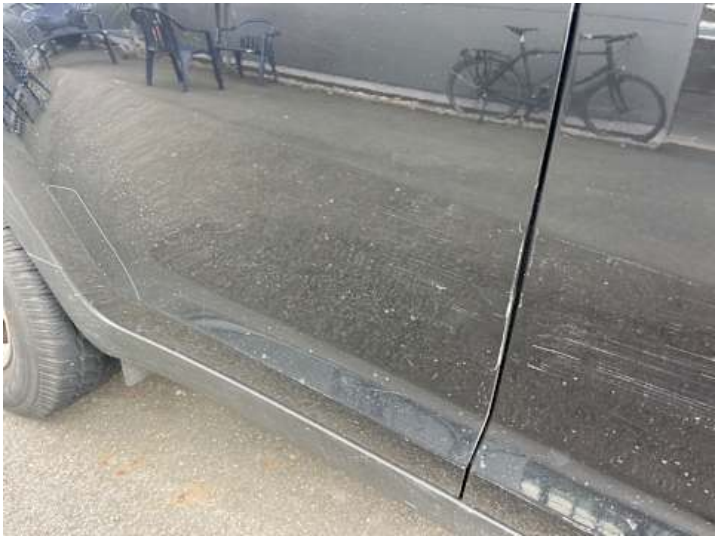
Türe hinten rechts (Lackschaden, Kratzer, Verformung)

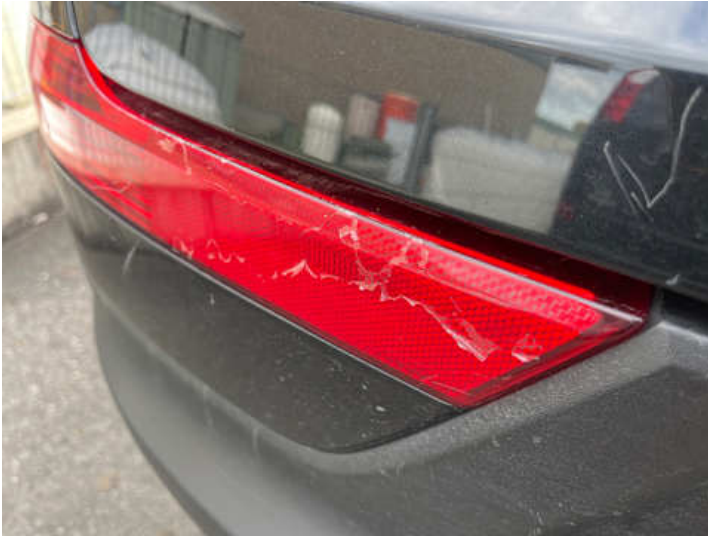
Rücklicht (links) (Blind)

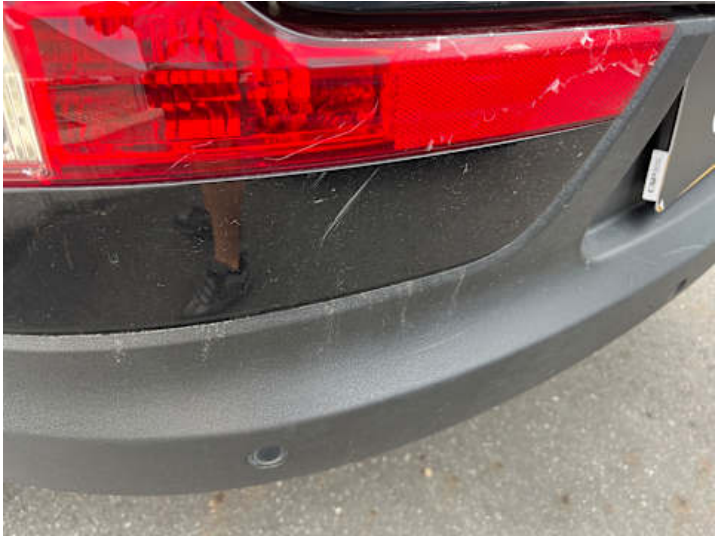
Stoßstange hinten (Lackschaden, Kratzer)

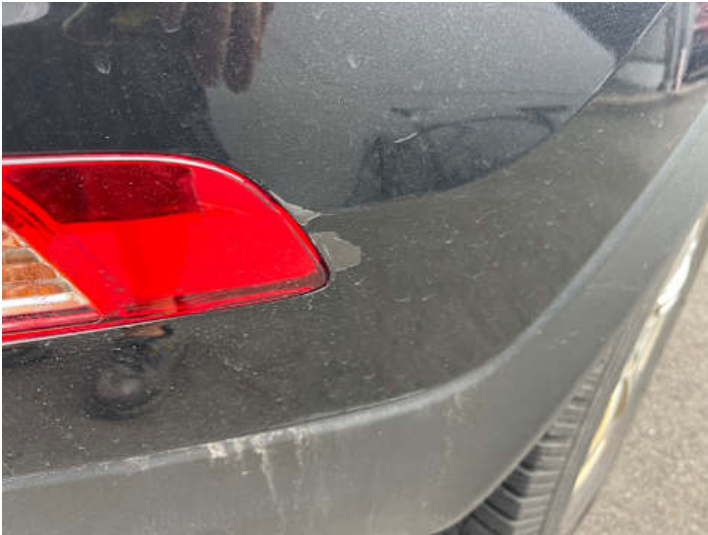
Stoßstange hinten (Lackschaden, Kratzer)

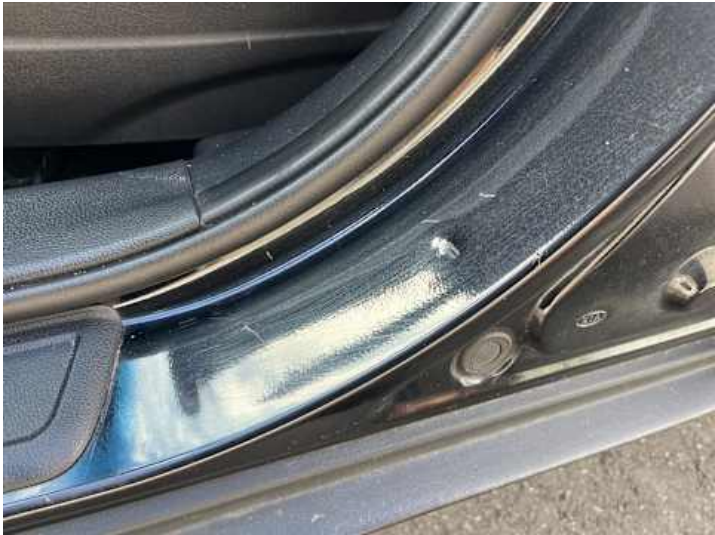
Schweller links (Lackschaden, Delle, Kratzer)

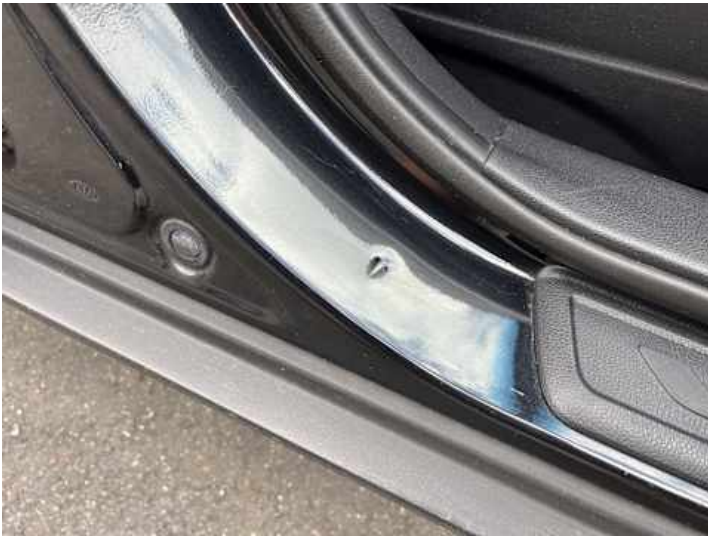
Schweller rechts (Lackschaden, Kratzer, Delle)

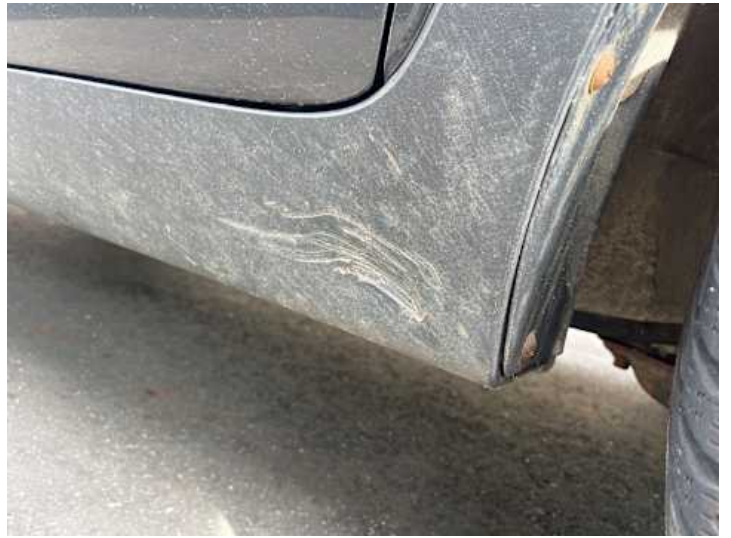
Schweller rechts (Kratzer, Verformung)

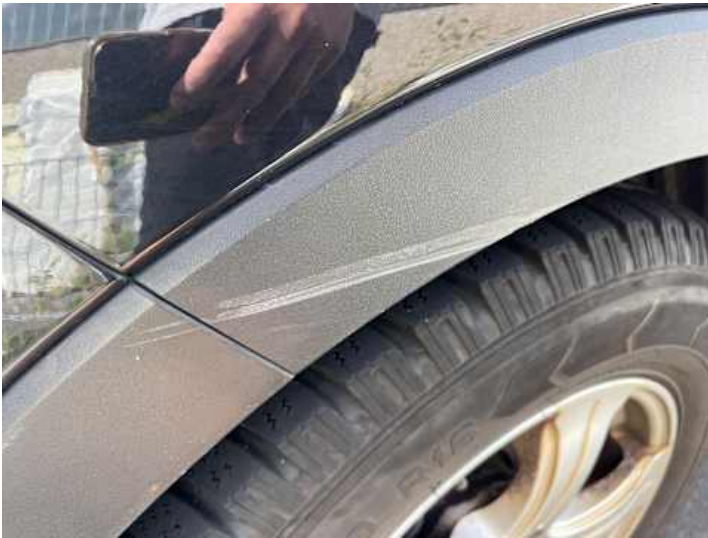
Kotflügel vorne links (Kratzer)

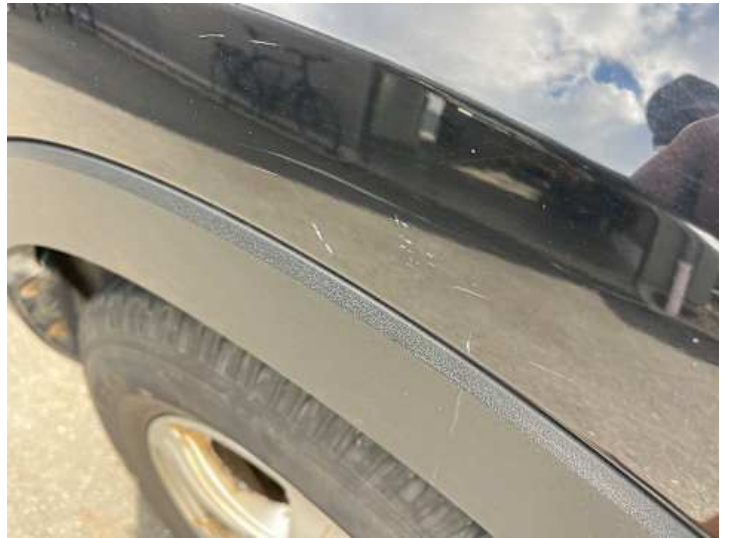
Kotflügel vorne rechts (Lackschaden, Kratzer)

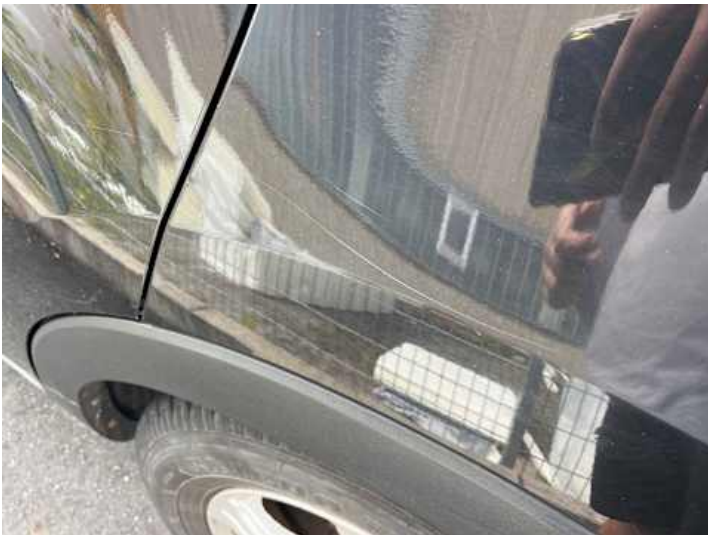
Seitenteil hinten links (Lackschaden, Kratzer)

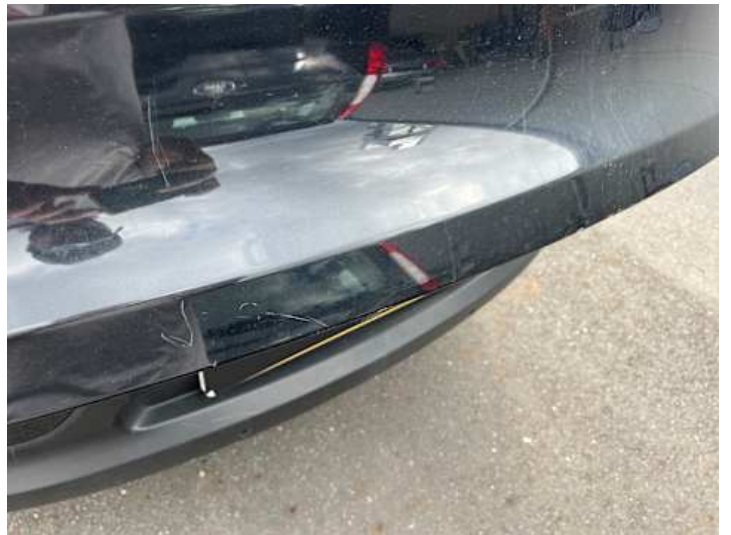
Heckklappe (Lackschaden, Kratzer)

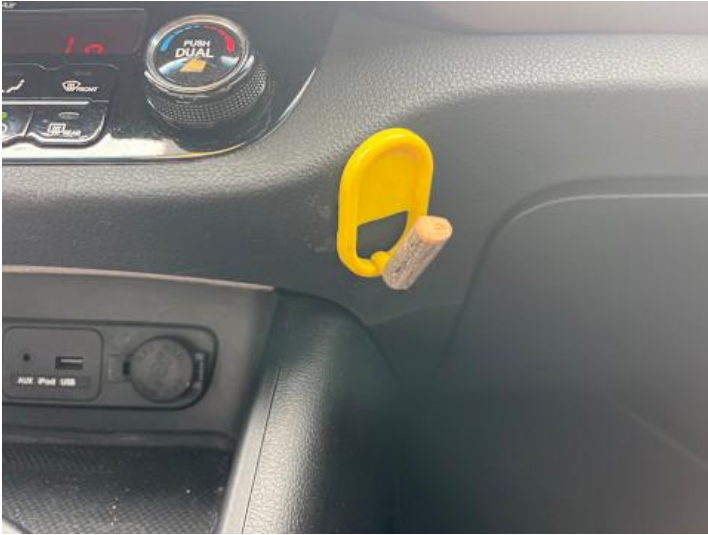
Innenraum (Verschmutzung)

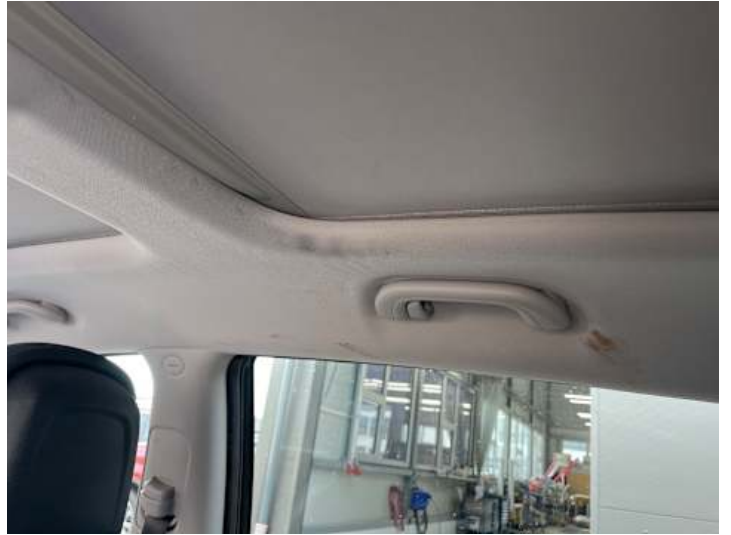
Innenraum (Verschmutzung)
