## Volkswagen Polo Comfortline

EZ 01/2019 | Kleinwagen | Benzin | Schaltgetriebe | 66.191km  
Besteuerung: Differenzbesteuert (§24 UStG)  
Fahrzeugstandort: 53\*\*\*  
Fahrzeug aufgenommen am: 31.07.2026

# Hinweise zum Zustandsbericht

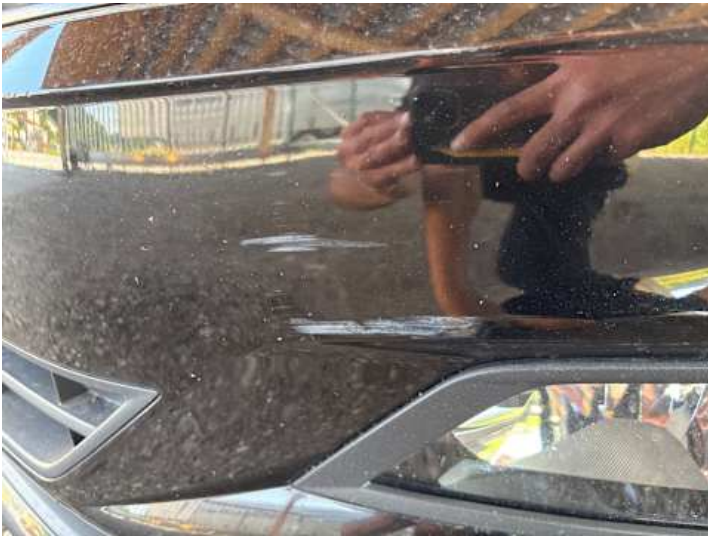
Stoßstange vorne (Kratzer)

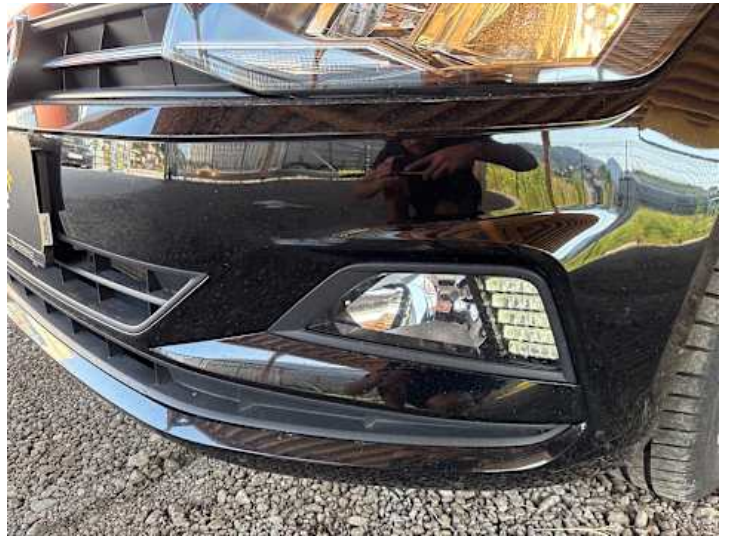
Stoßstange vorne (Kratzer)

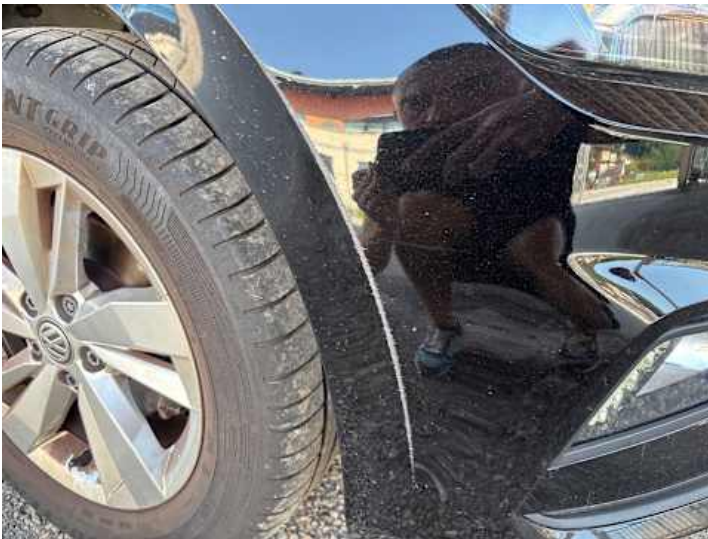
Stoßstange vorne (Kratzer)

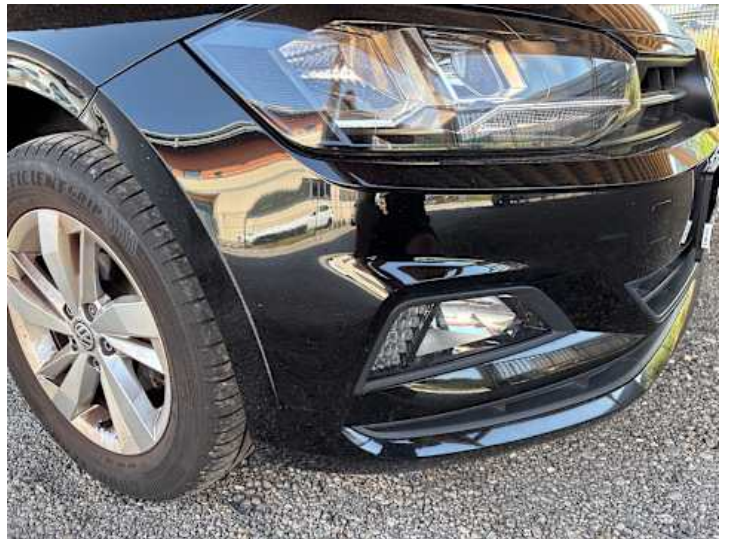
Stoßstange vorne (Kratzer)

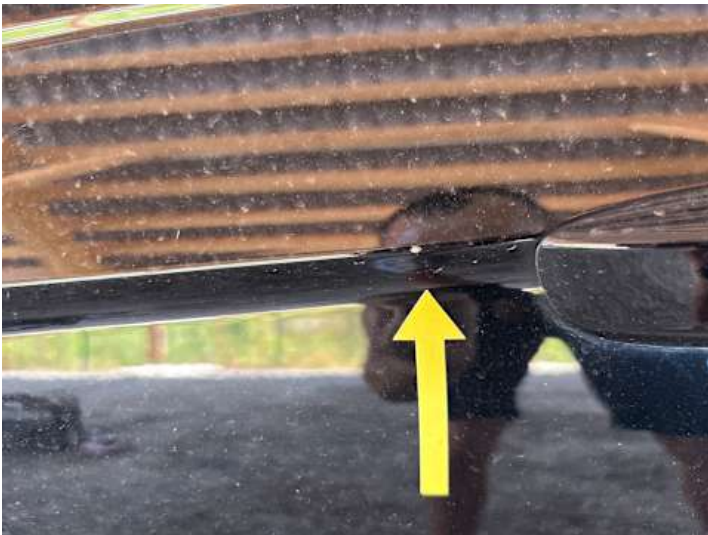
Fahrtür (Kratzer)

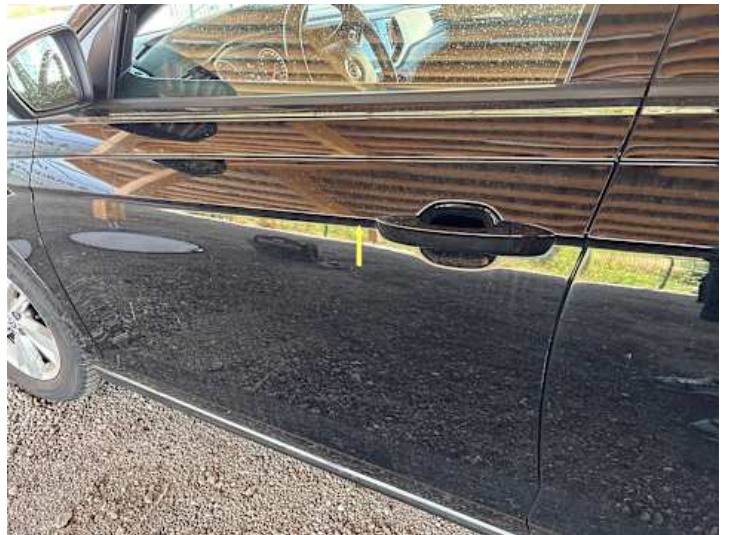
Fahrtür (Kratzer)

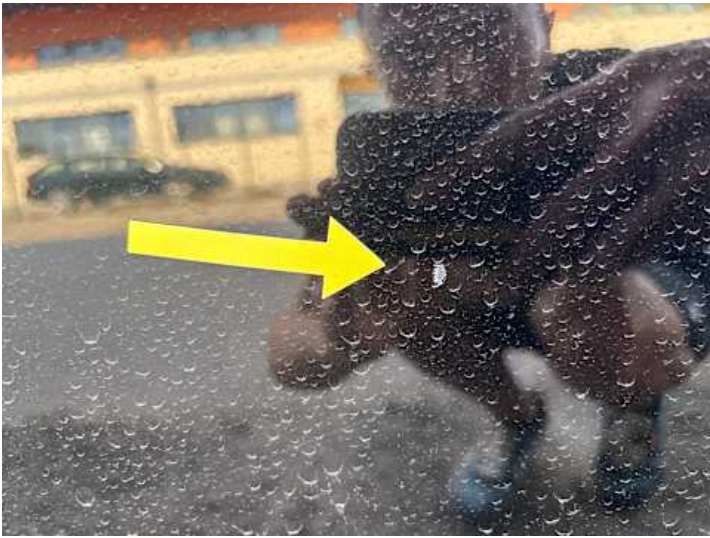
Beifahrertür (Kratzer)

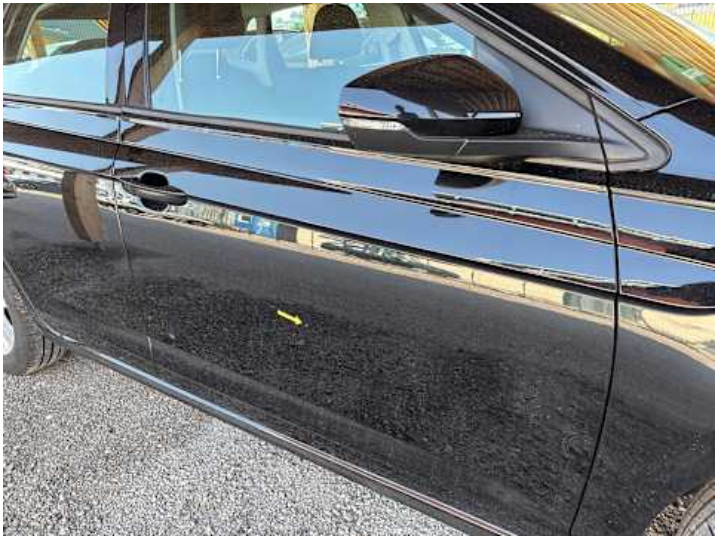
Beifahrertür (Kratzer)

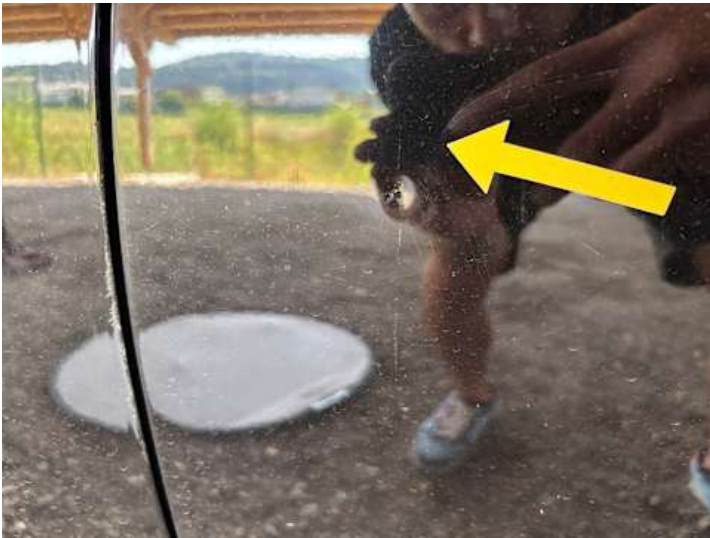
Türe hinten links (Delle, Kratzer)

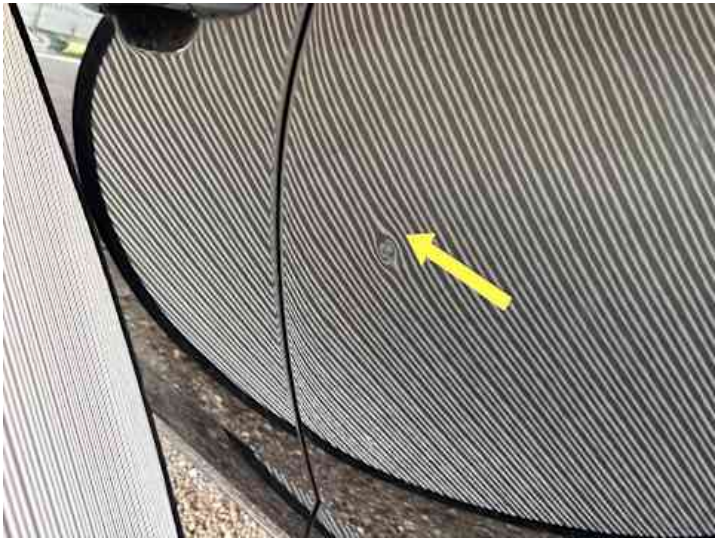
Türe hinten links (Delle, Kratzer)

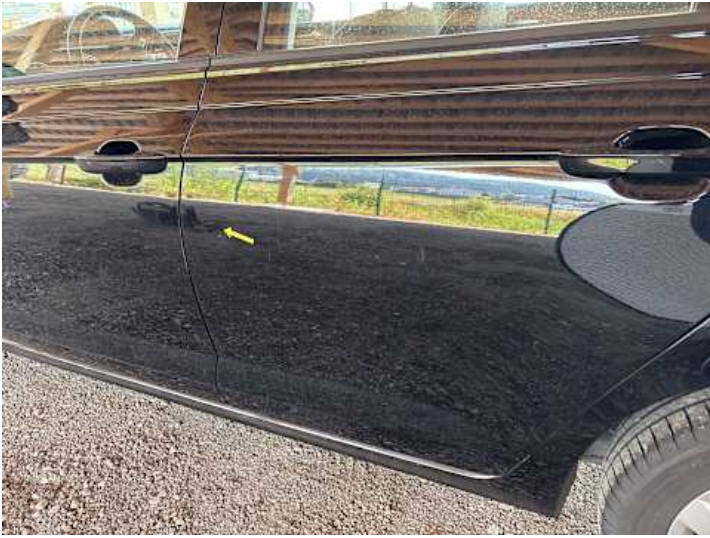
Türe hinten links (Delle, Kratzer)

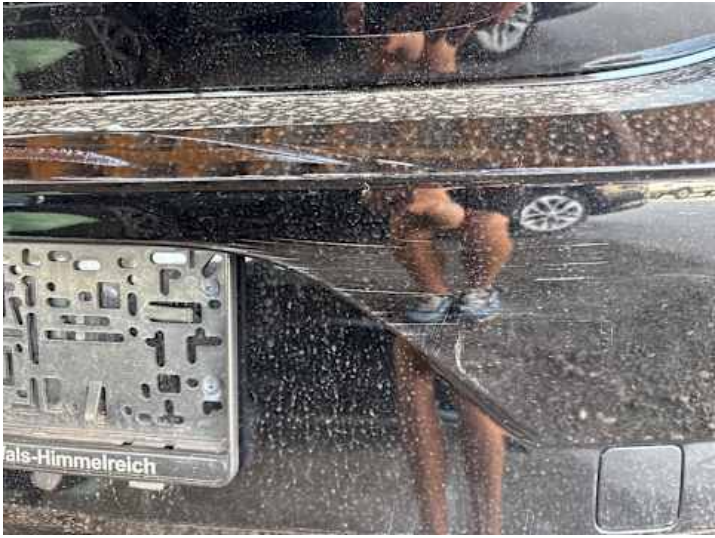
Stoßstange hinten (Kratzer)

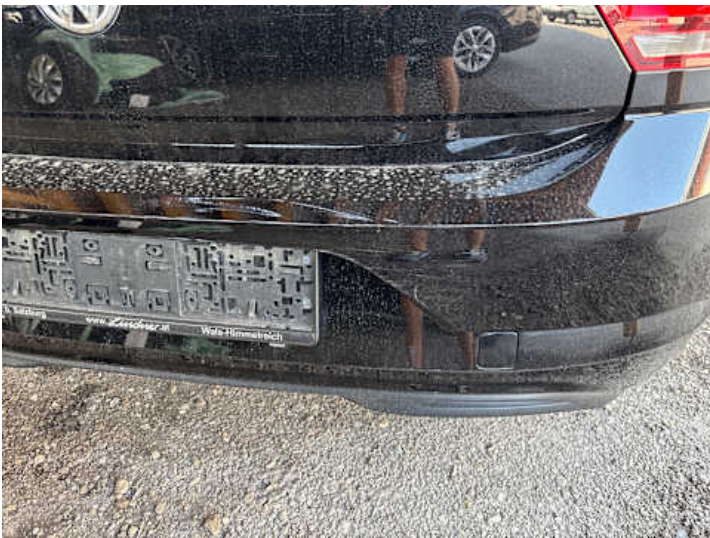
Stoßstange hinten (Kratzer)

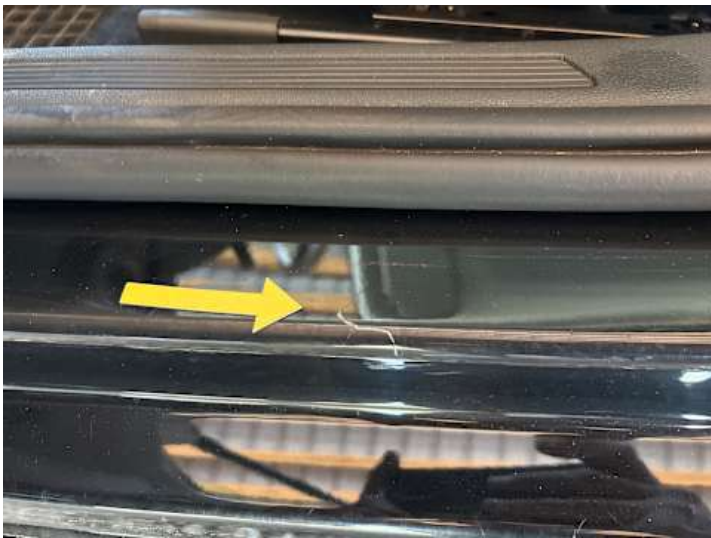
Schweller links (Kratzer)

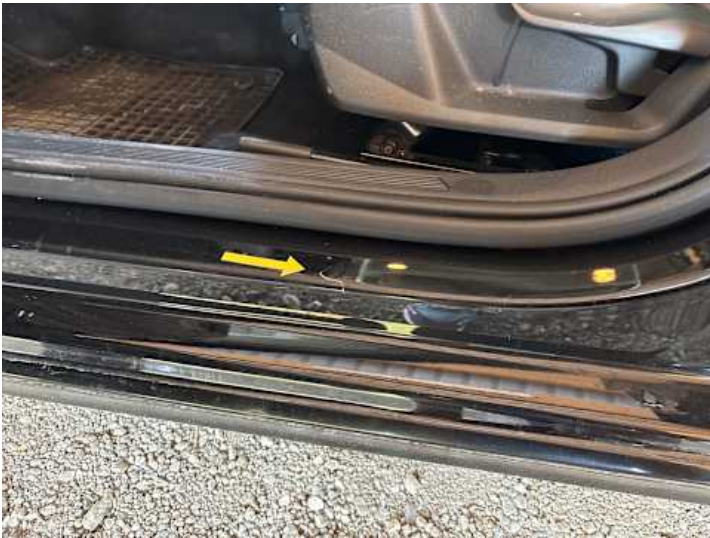
Schweller links (Kratzer)

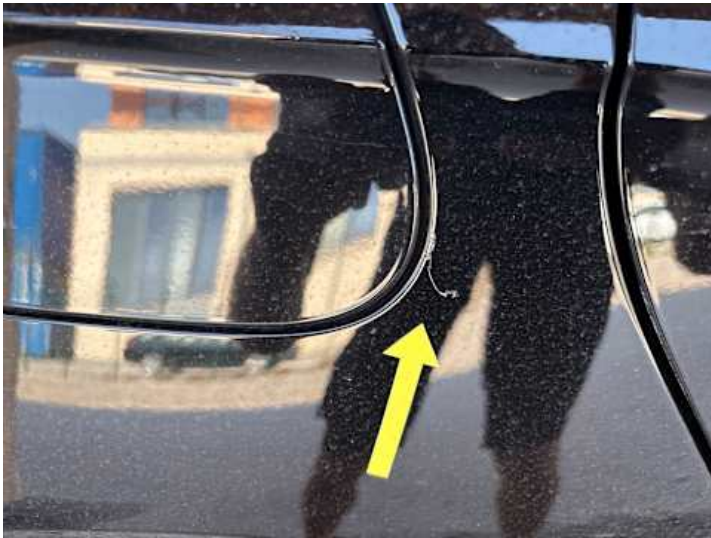
Seitenteil hinten rechts (Kratzer)

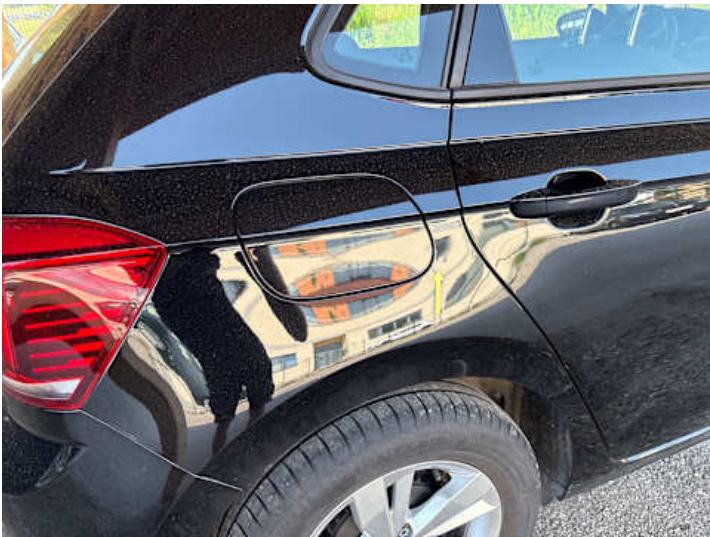
Seitenteil hinten rechts (Kratzer)

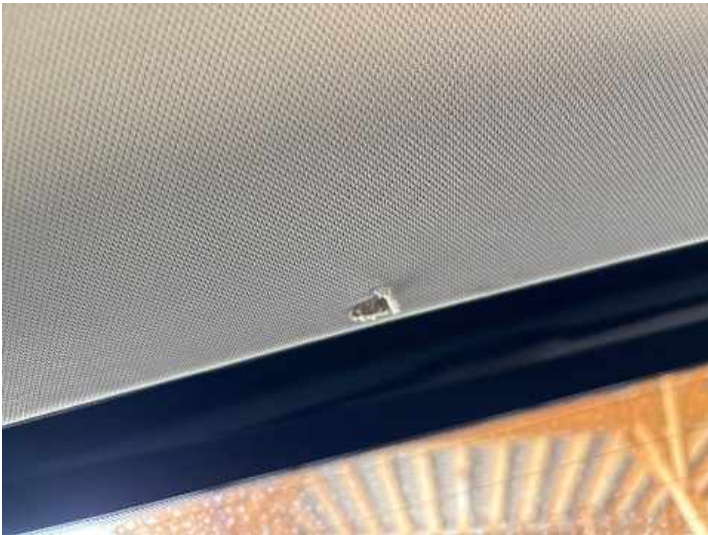
Innenraum (Riss/Bruch)

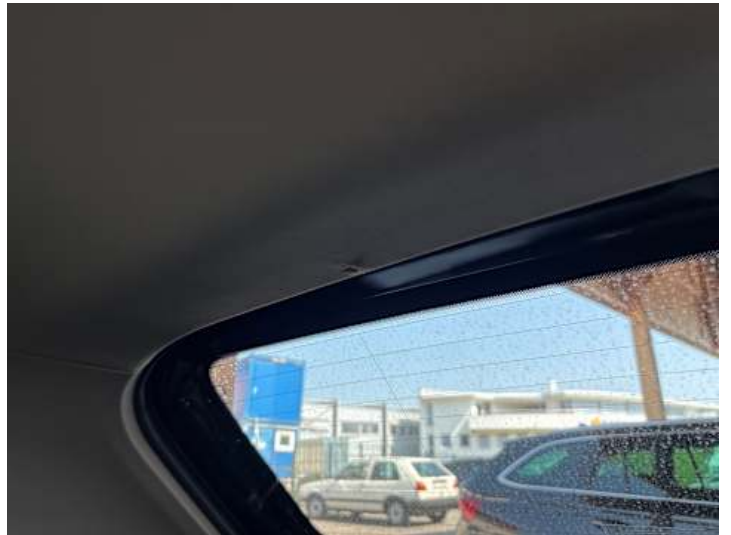
Innenraum (Riss/Bruch)

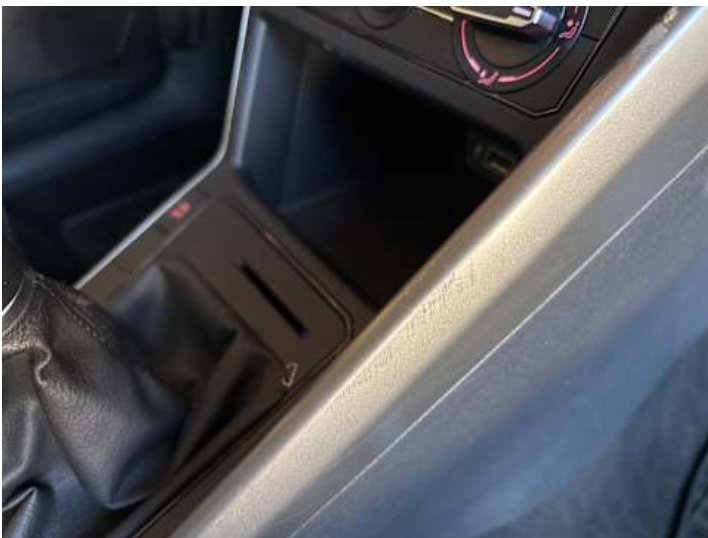
Innenraum (Kratzer)

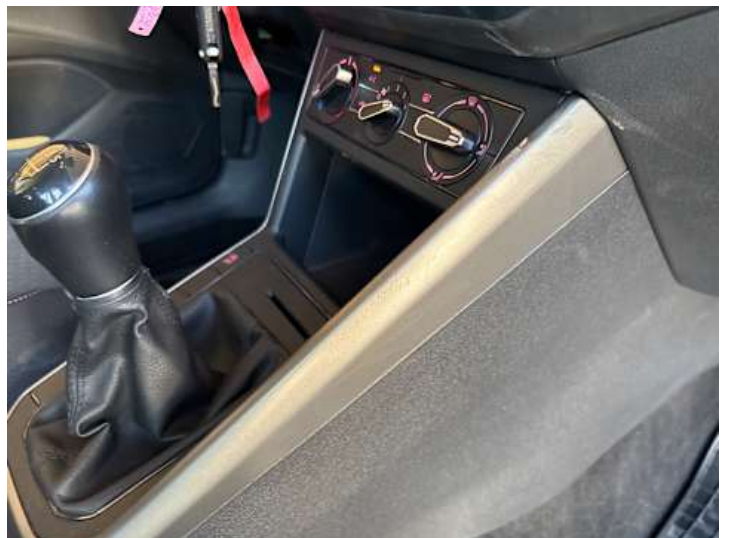
Innenraum (Kratzer)

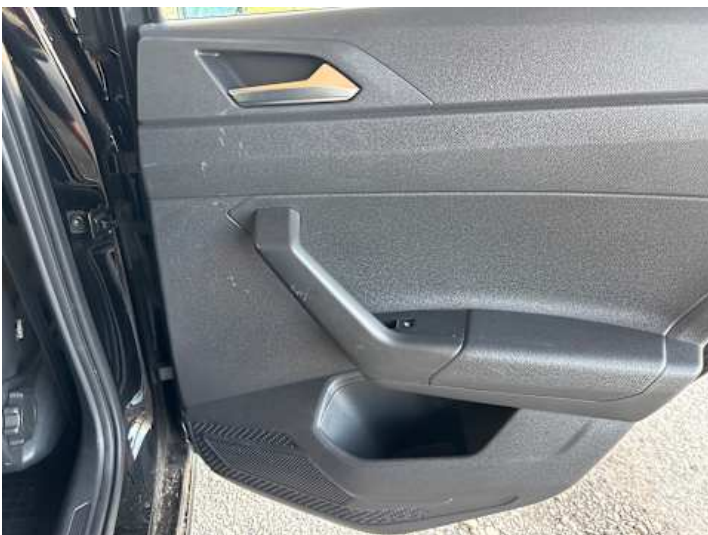
Innenraum (Kratzer)

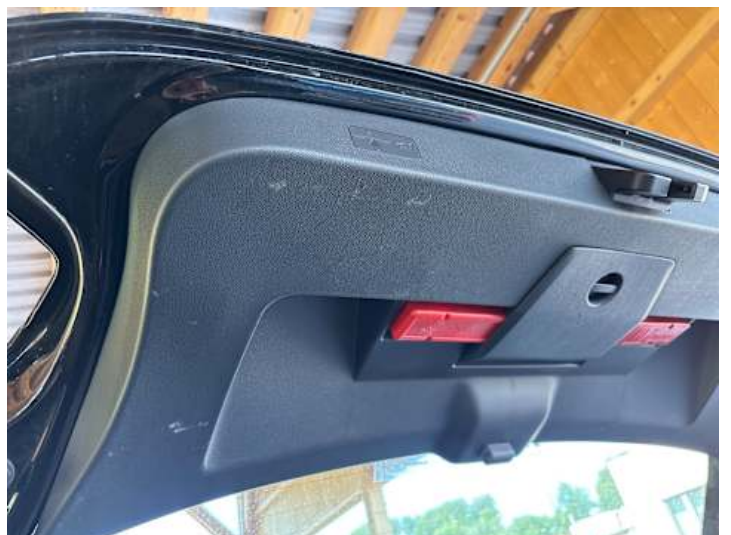
Innenraum (Kratzer)

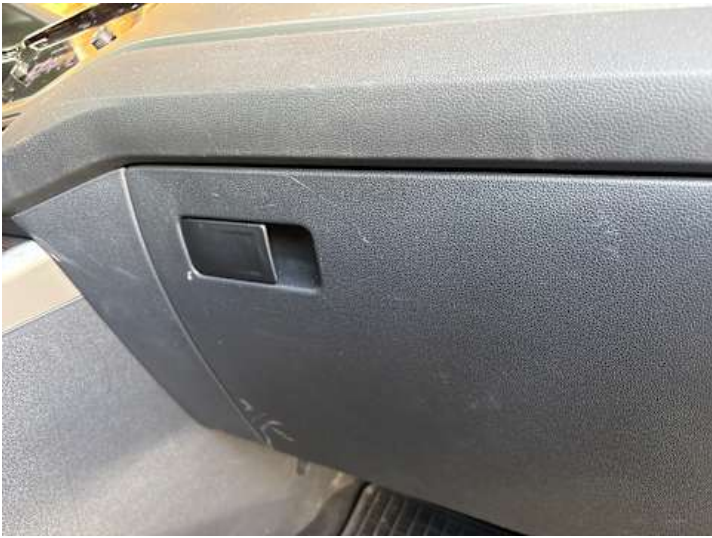
Innenraum (Kratzer)
