## Renault Megane BOSE-Edition

EZ 07/2017 | Kombi | Benzin | Schaltgetriebe | 120.317km  
 Besteuerung: Differenzbesteuert (§25a UStG)  
 Fahrzeugstandort: 09\*\*\*  
 Fahrzeug aufgenommen am: 20.08.2026

# Hinweise zum Zustandsbericht

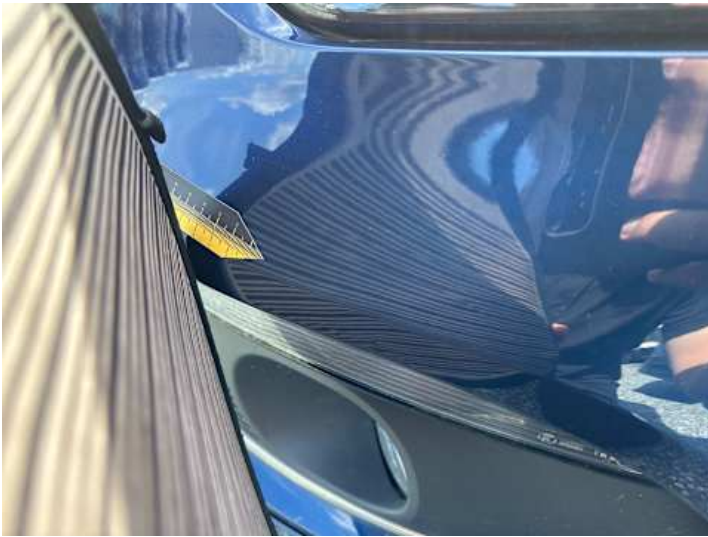
Stoßstange vorne (Lackschaden, Verformung)

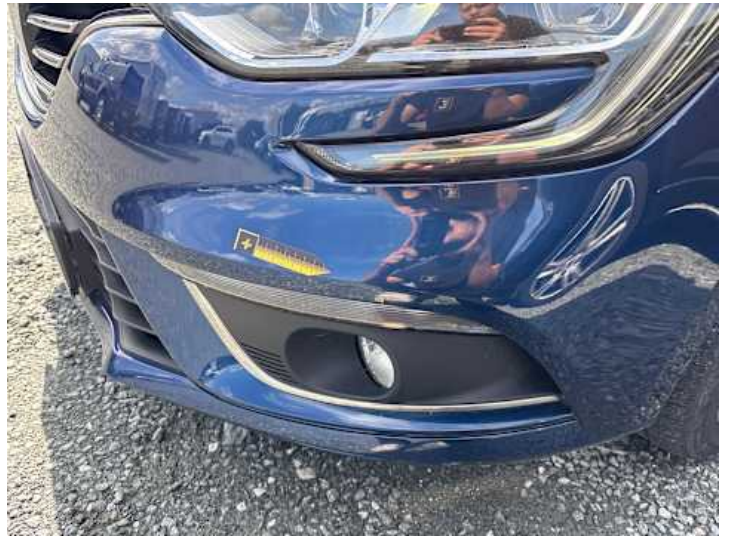
Stoßstange vorne (Lackschaden, Verformung)

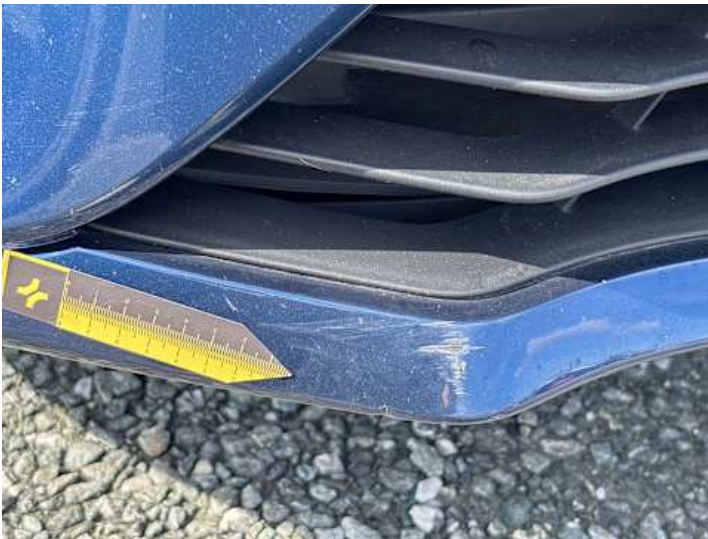
Stoßstange vorne (Lackschaden, Kratzer)

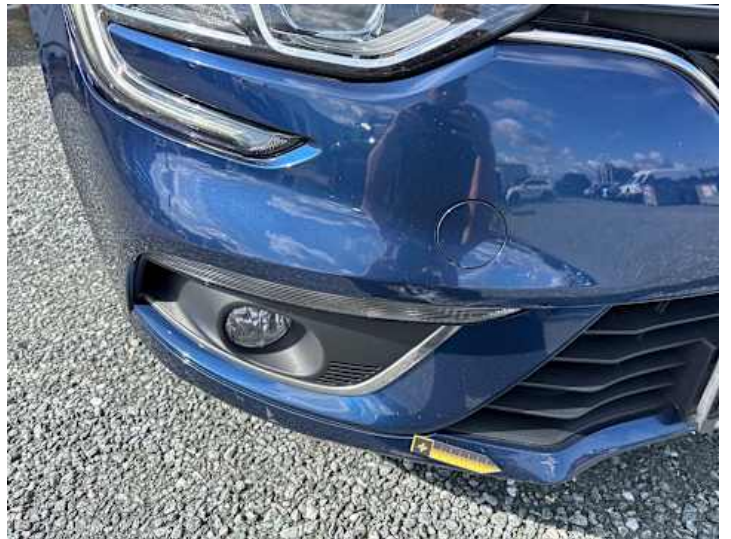
Stoßstange vorne (Lackschaden, Kratzer)

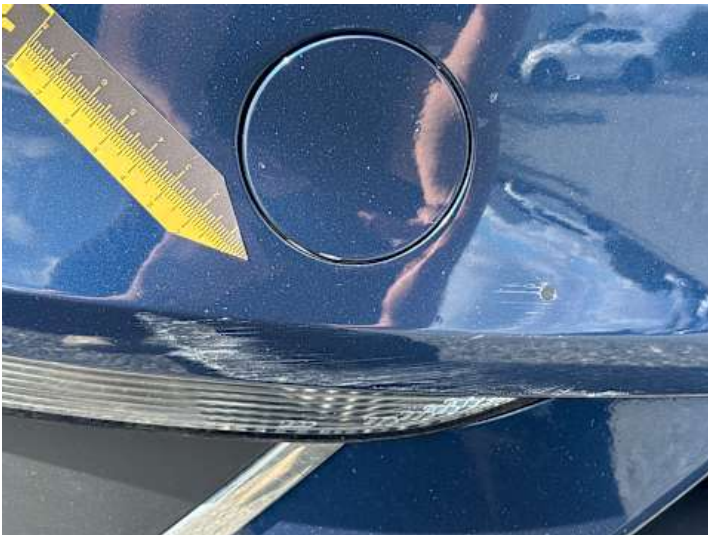
Stoßstange vorne (Lackschaden, Kratzer)

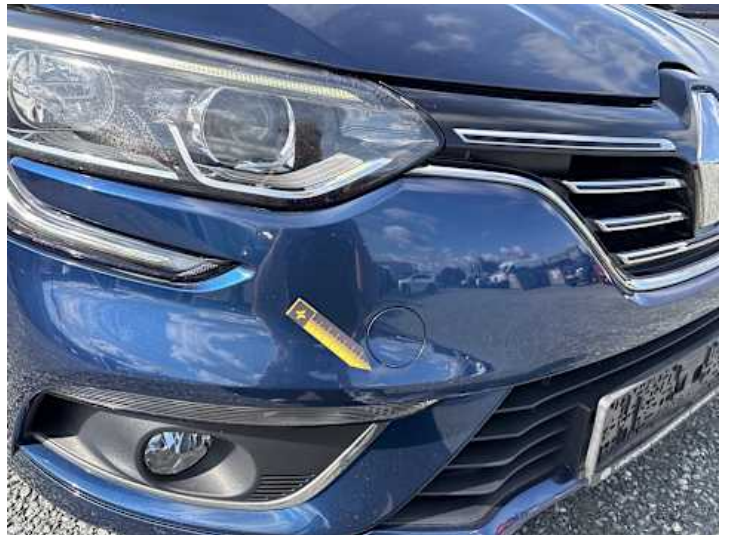
Stoßstange vorne (Lackschaden, Kratzer)

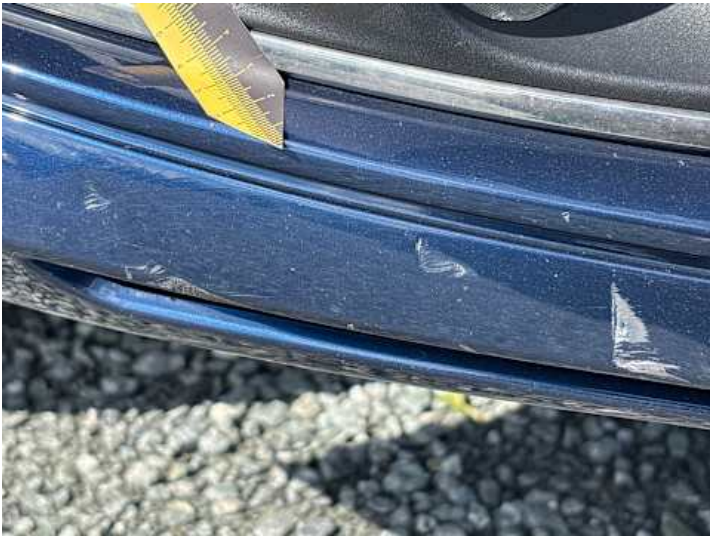
Stoßstange vorne (Lackschaden, Kratzer)

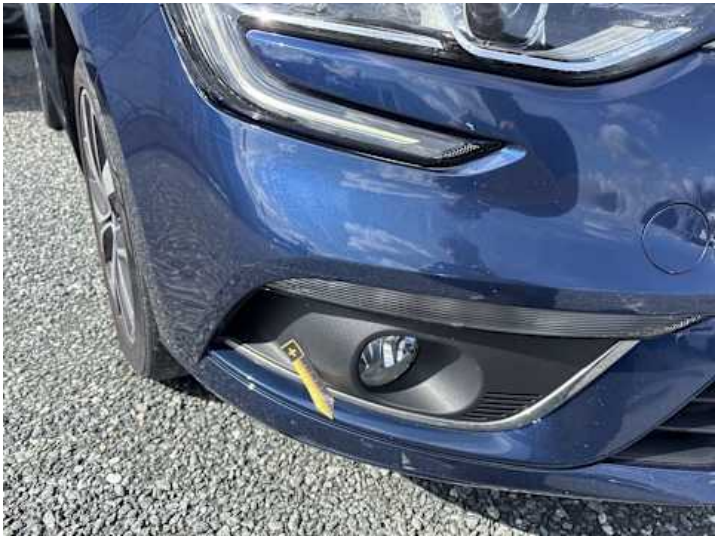
Stoßstange vorne (Lackschaden, Kratzer)

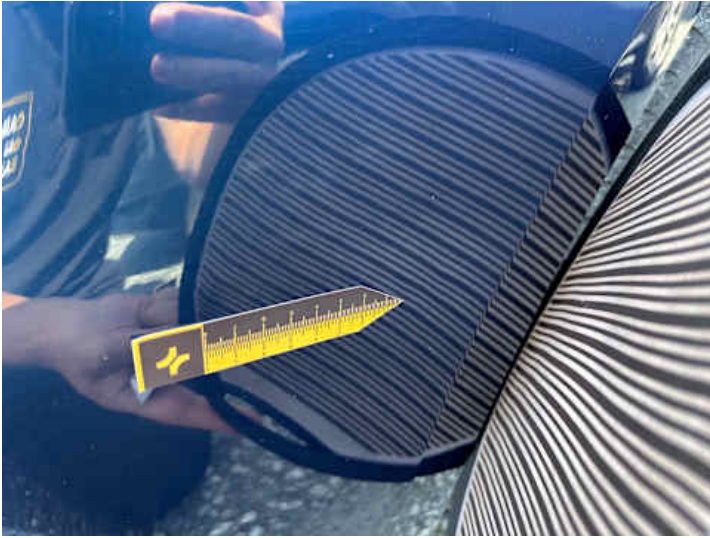
Stoßstange vorne (Verformung)

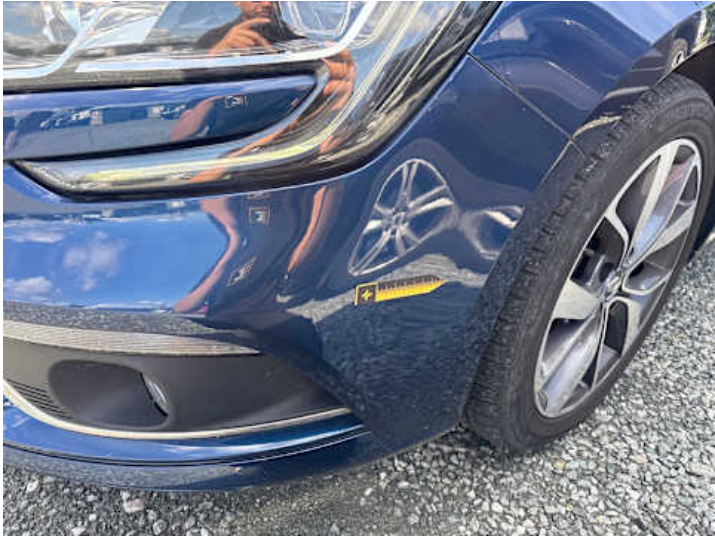
Stoßstange vorne (Verformung)

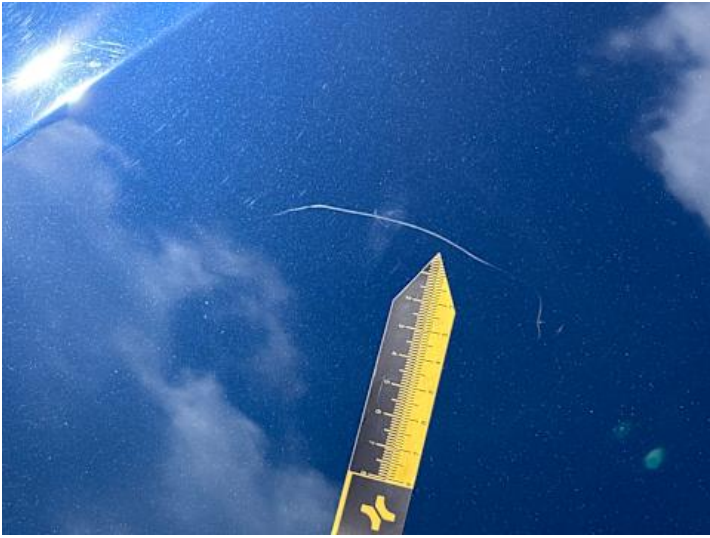
Motorhaube (Kratzer)

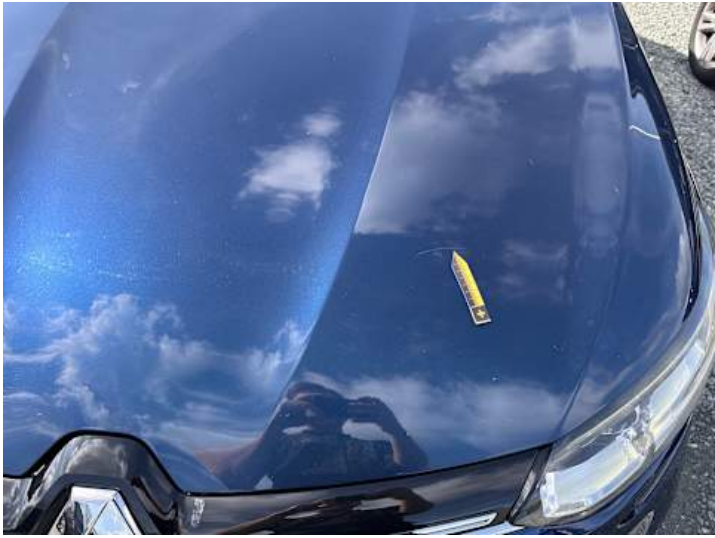
Motorhaube (Kratzer)

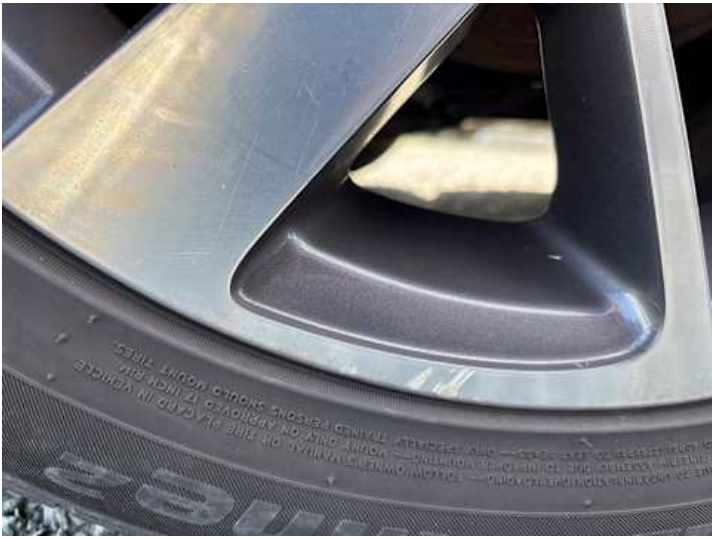
Rad (Kratzer)

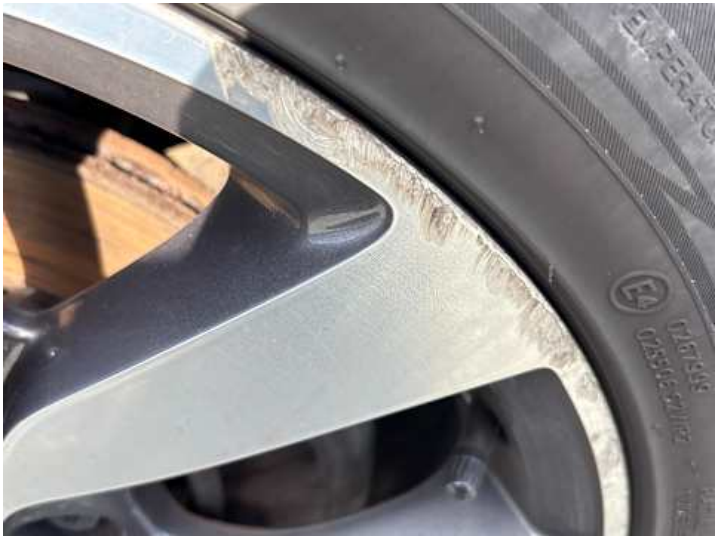
Rad (Kratzer, Kerben)

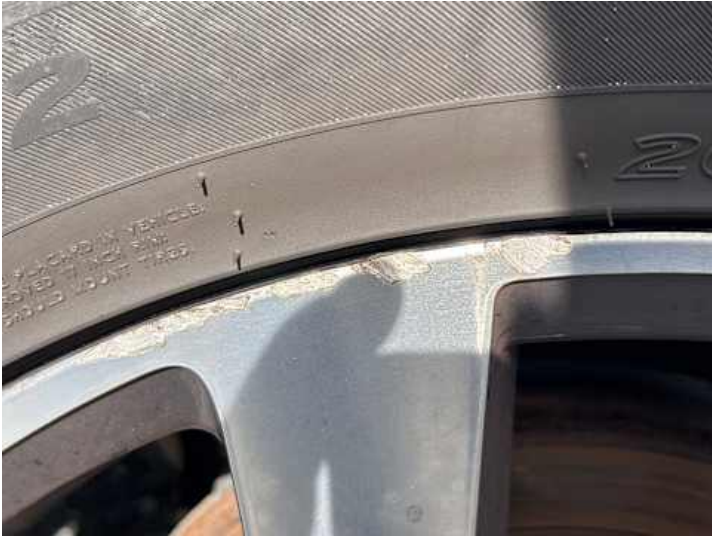
Rad (Kratzer, Kerben)

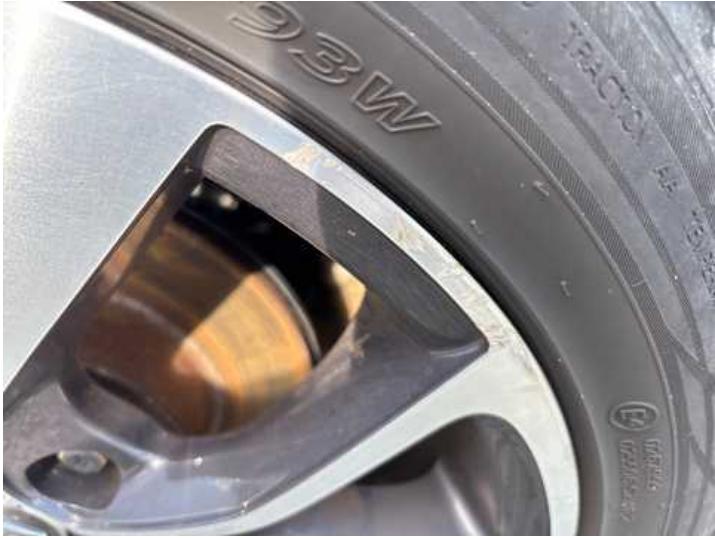
Rad (Kratzer)

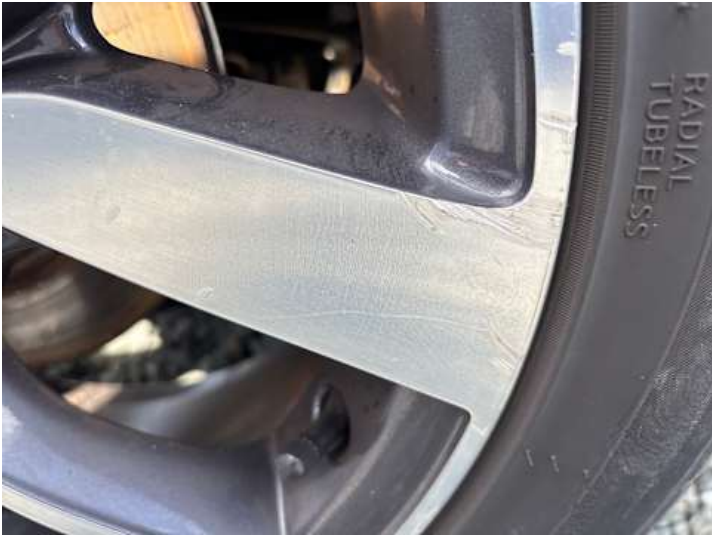
Rad (Kratzer)

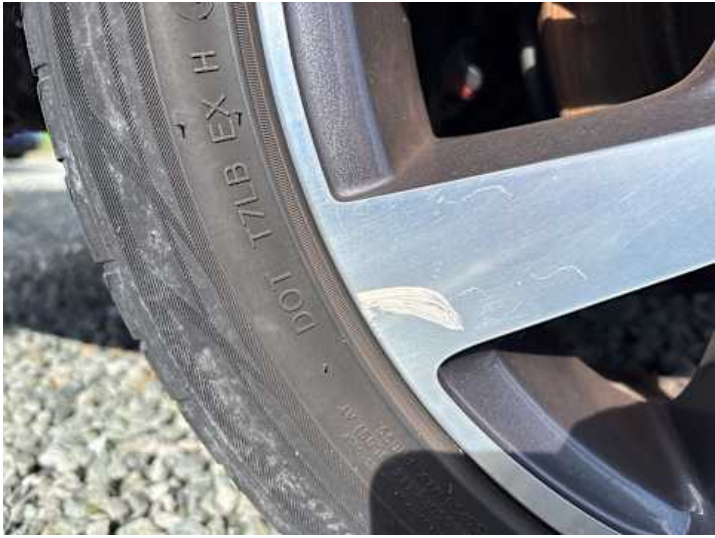
Rad (Kratzer)

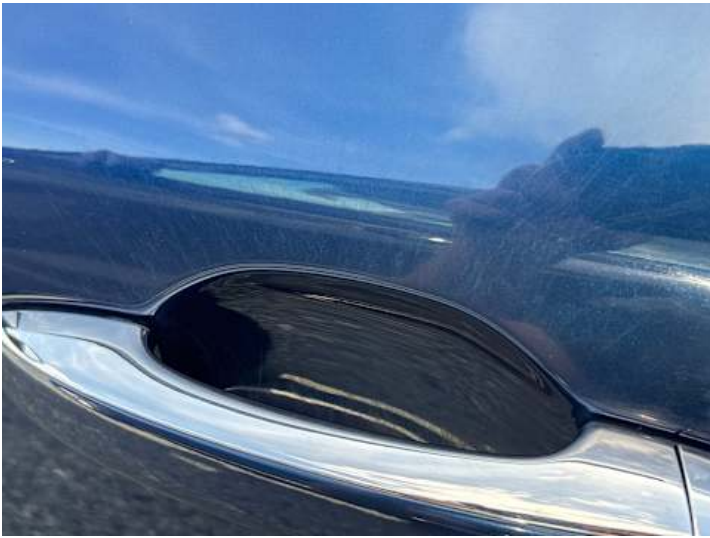
Fahrtür (Kratzer)

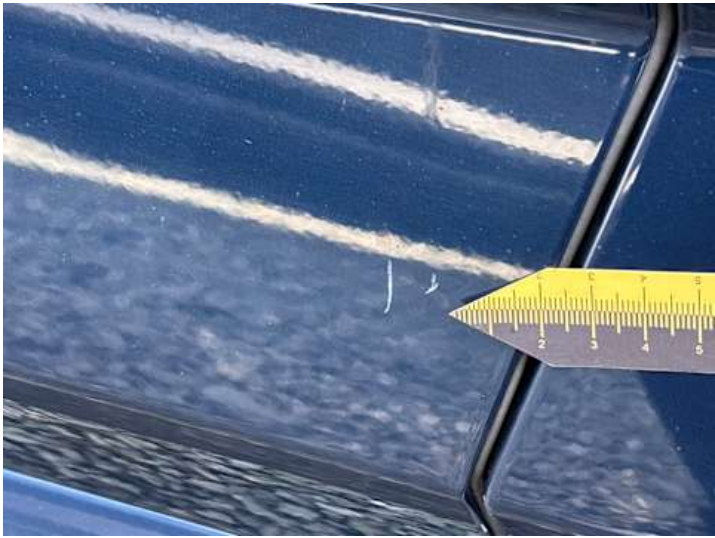
Fahrtür (Kratzer)

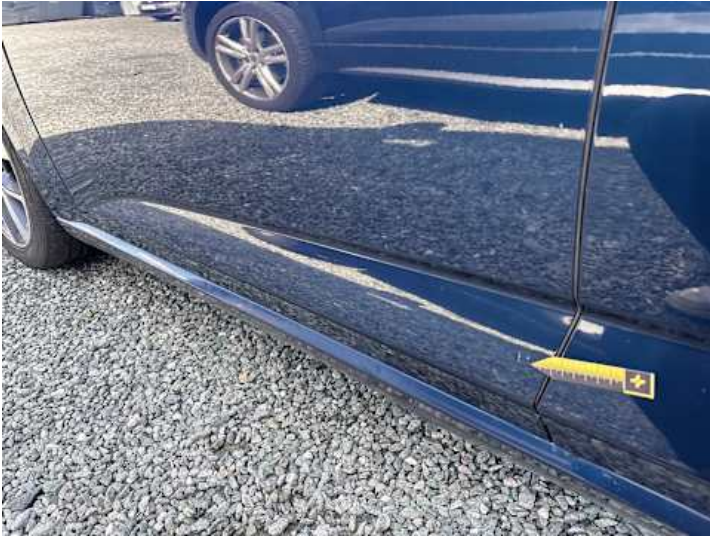
Fahrtür (Kratzer)

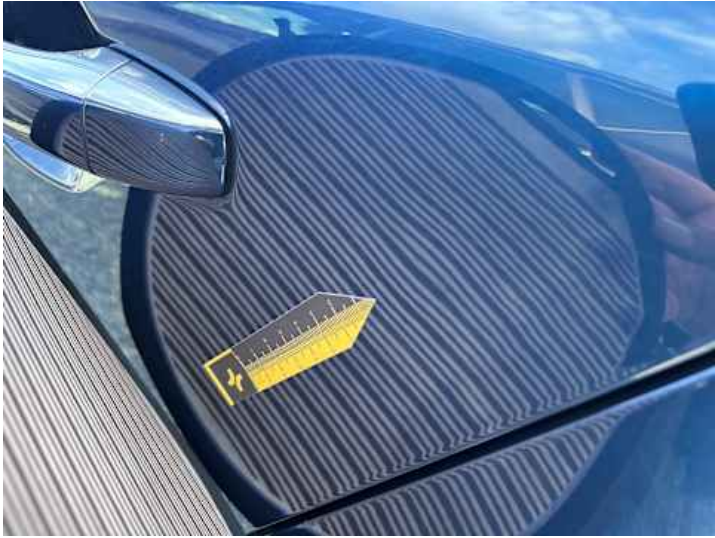
Türe hinten links (Delle)

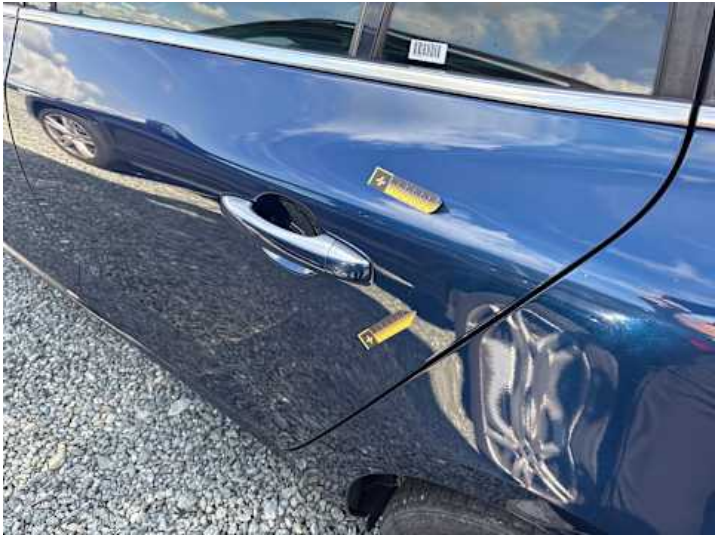
Türe hinten links (Delle)

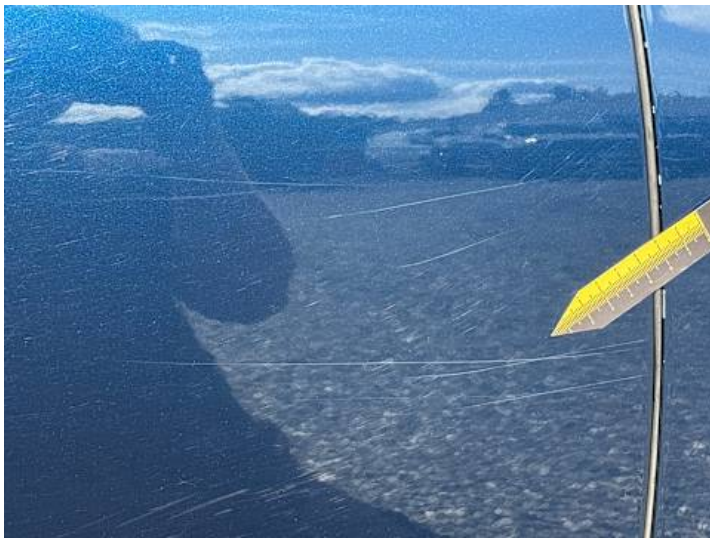
Türe hinten rechts (Kratzer, Lackschaden)

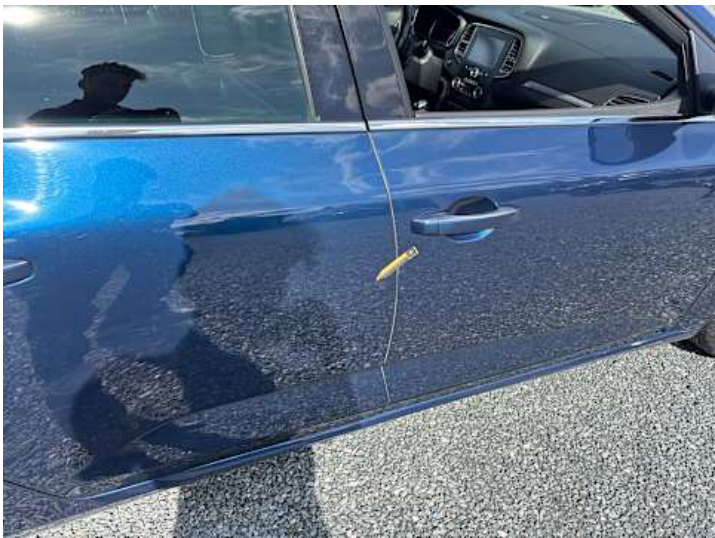
Türe hinten rechts (Kratzer, Lackschaden)

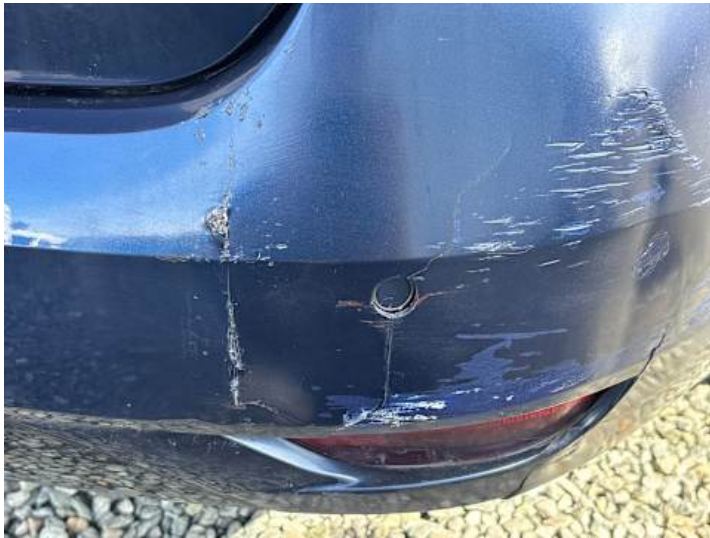
Stoßstange hinten (Kratzer, Lackschaden, Verformung, Riss/Bruch, Spaltmaße ungenau)

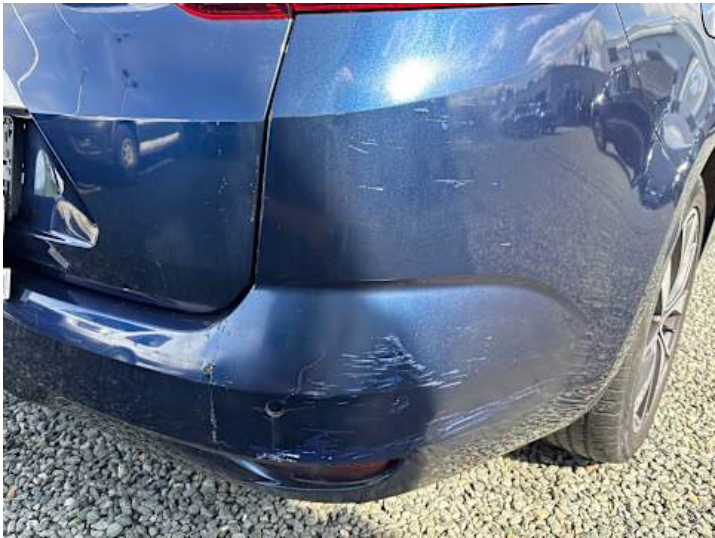
Stoßstange hinten (Kratzer, Lackschaden, Verformung, Riss/Bruch, Spaltmaße ungenau)

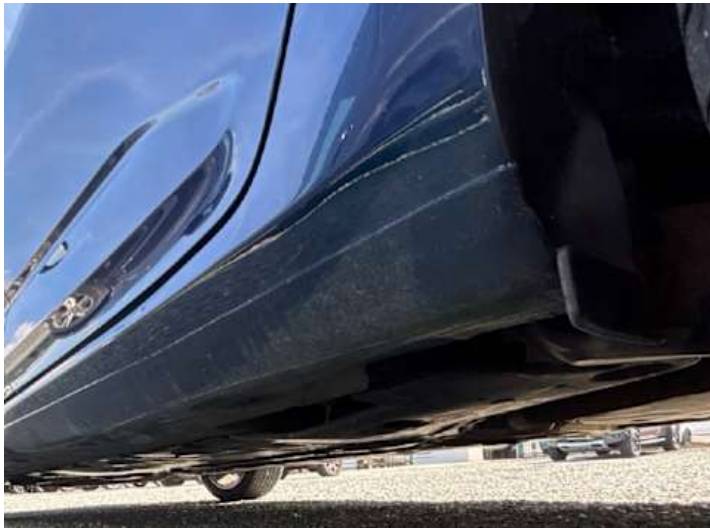
Schweller links (Verformung)

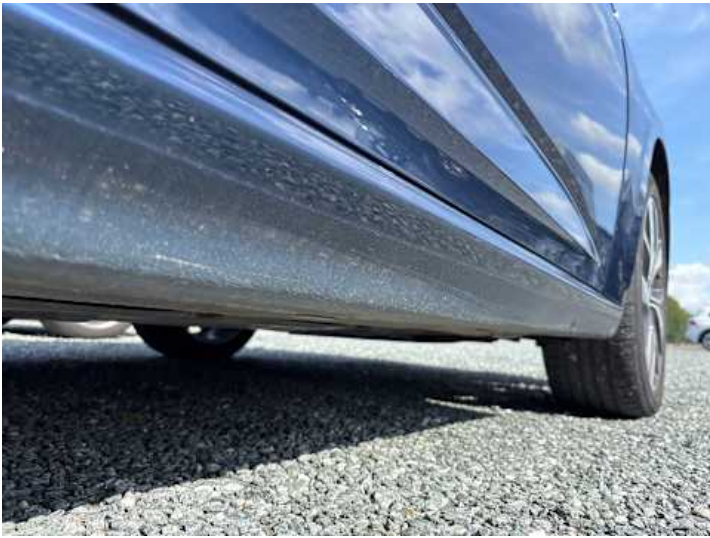
Schweller rechts (Verformung)

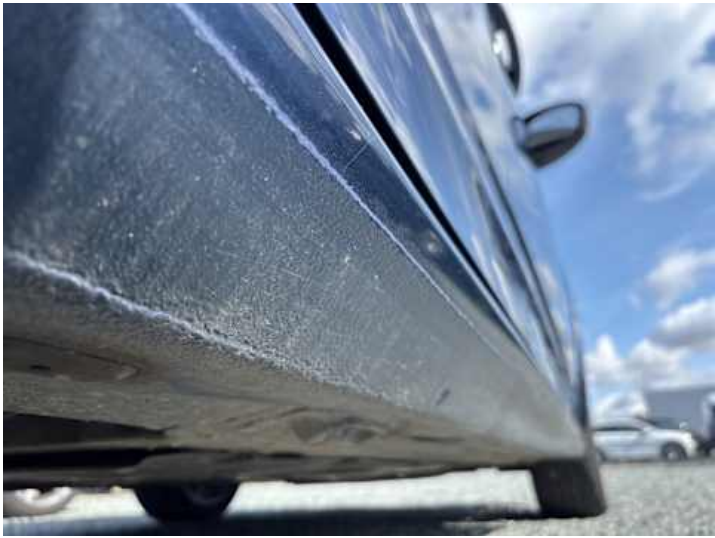
Schweller rechts (Verformung)

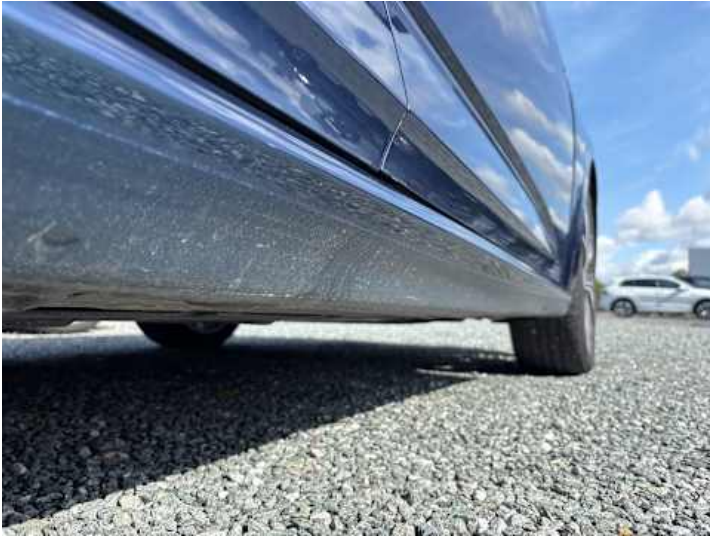
Schweller rechts (Verformung)

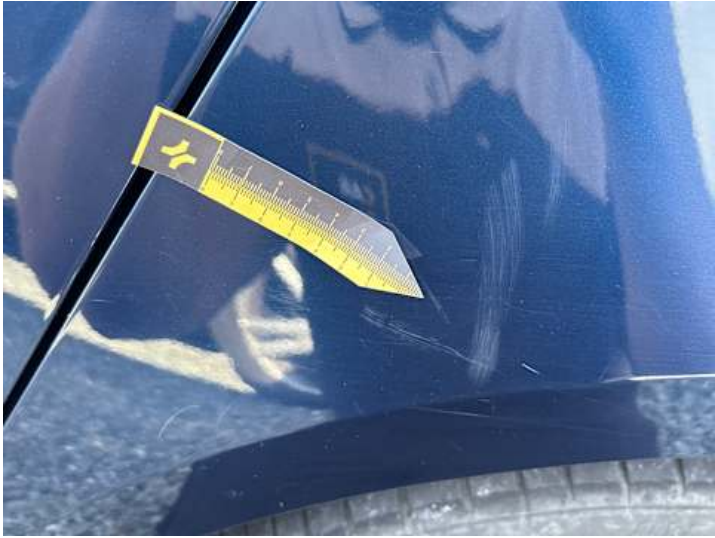
Seitenteil hinten links (Kratzer)

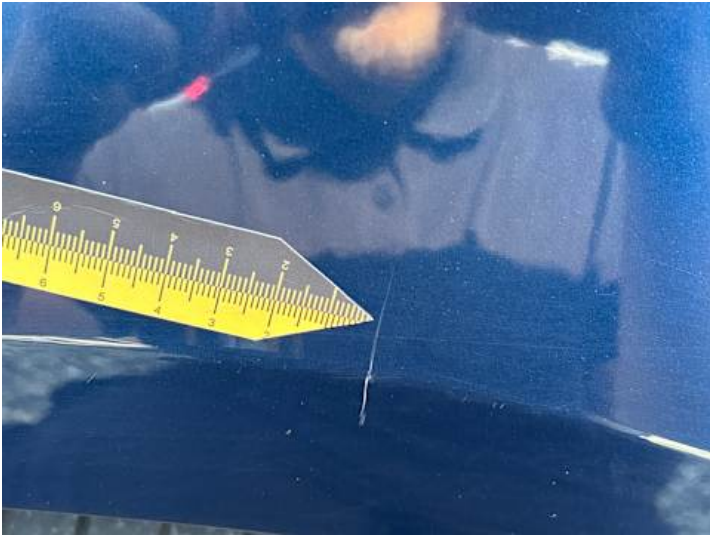
Seitenteil hinten links (Kratzer)

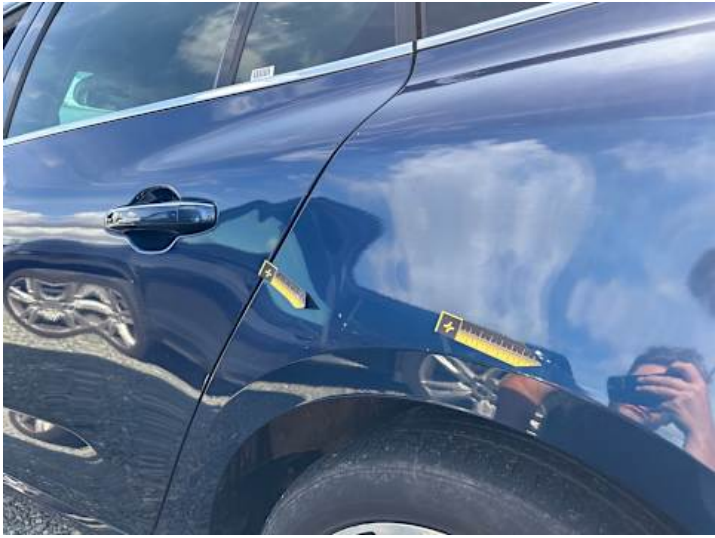
Seitenteil hinten links (Kratzer)

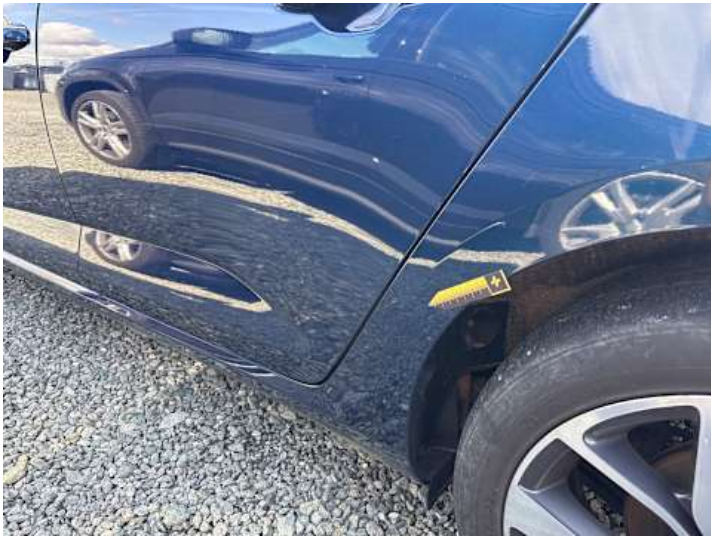
Seitenteil hinten links (Delle, Verformung)

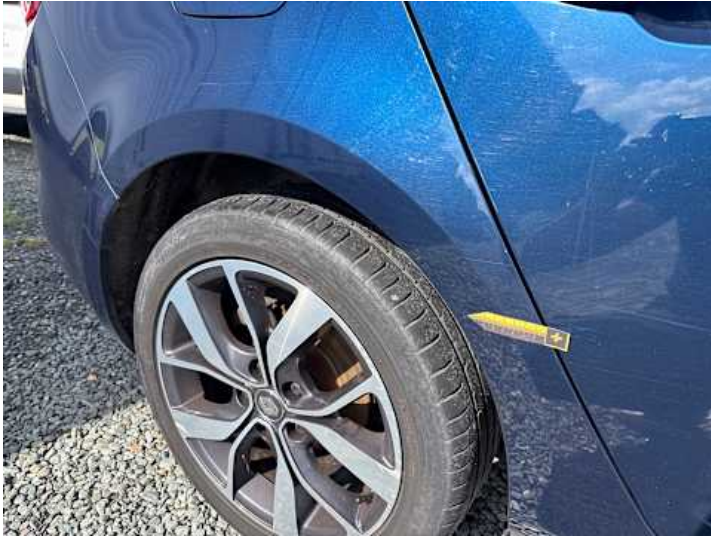
Seitenteil hinten rechts (Verformung)

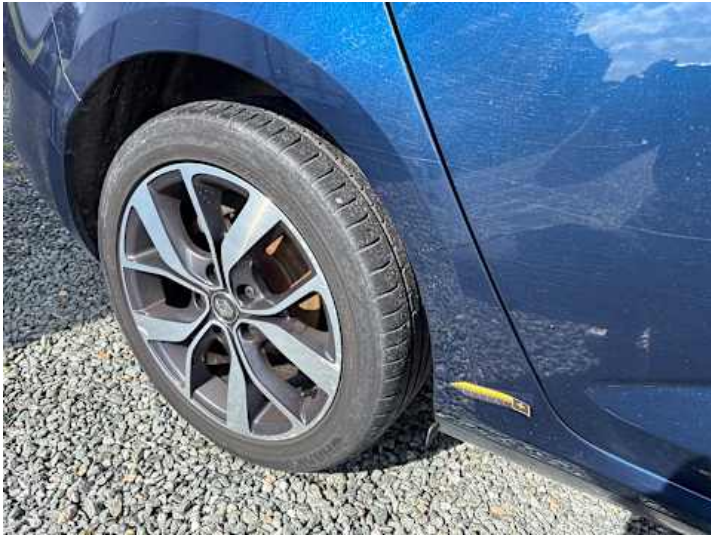
Seitenteil hinten rechts (Verformung)

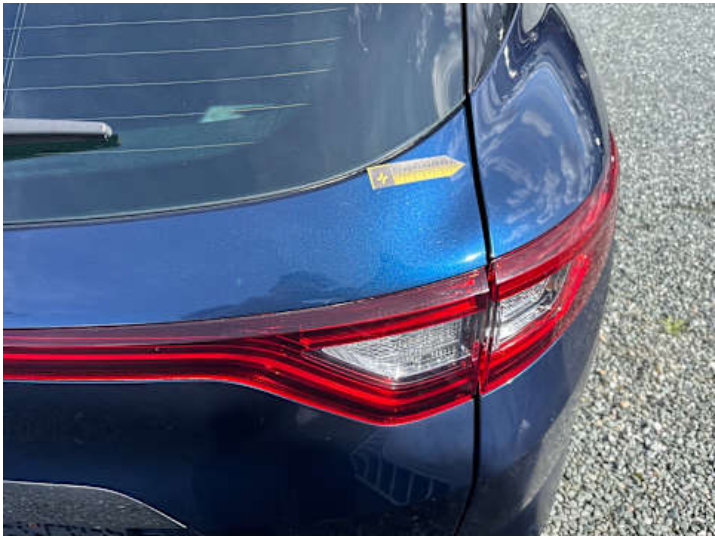
Heckklappe (Spaltmaße ungenau)

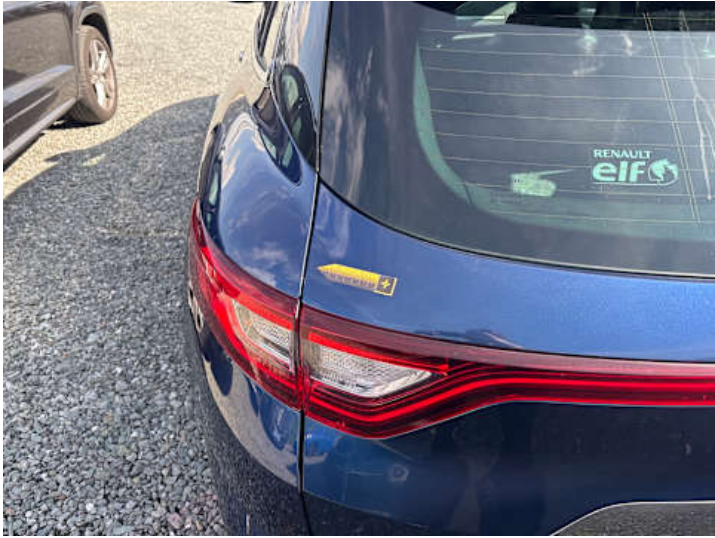
Heckklappe (Spaltmaße ungenau)

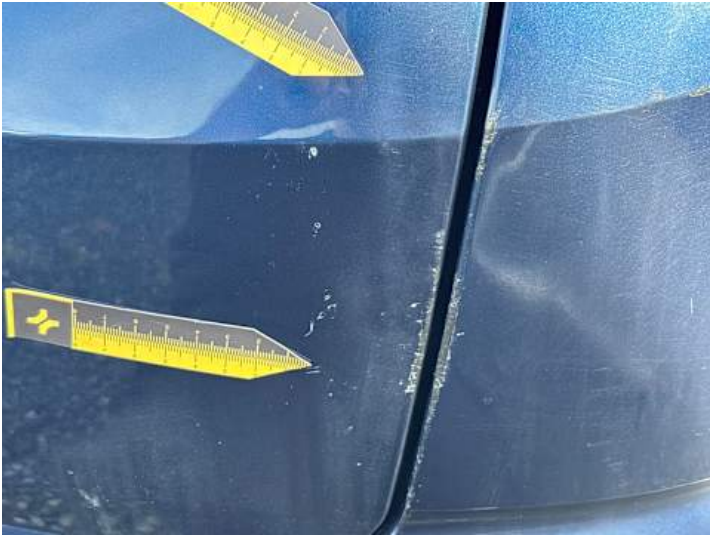
Heckklappe (Kratzer, Lackschaden)

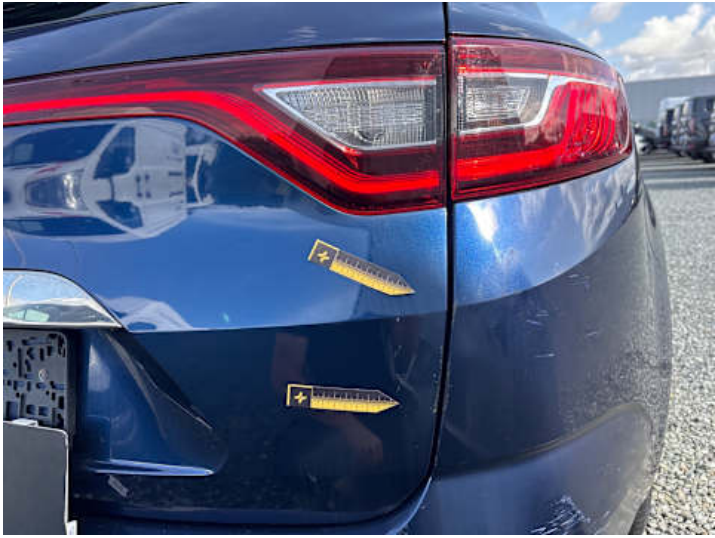
Heckklappe (Kratzer, Lackschaden)

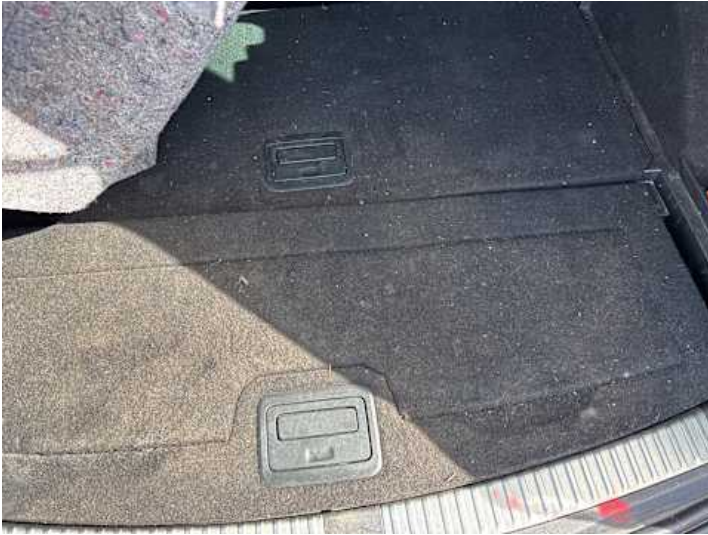
Innenraum (Verschmutzung)

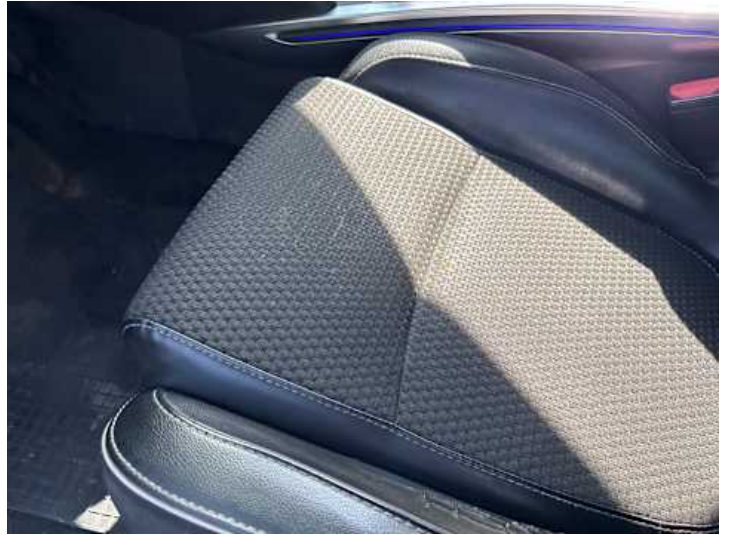
Innenraum (Verschmutzung)

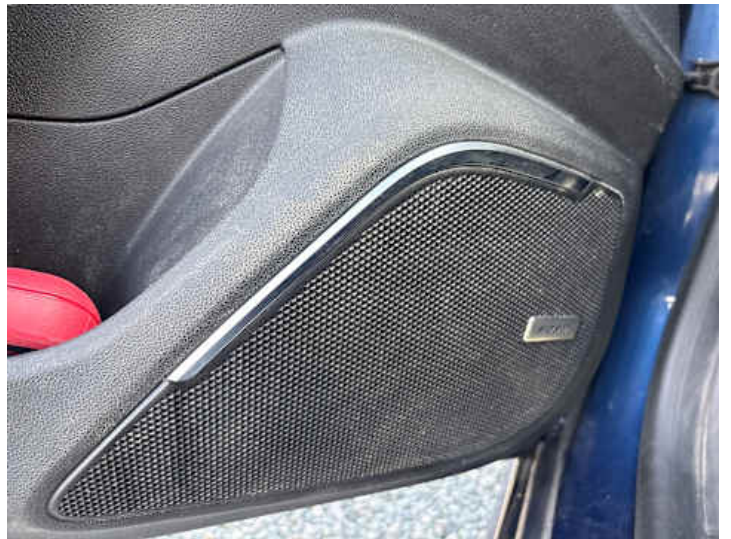
Innenraum (Verschmutzung)

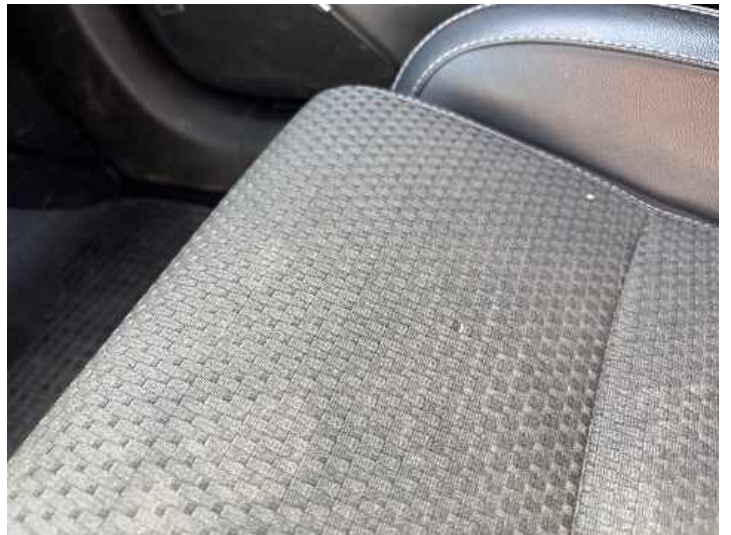
Innenraum (Brandloch)

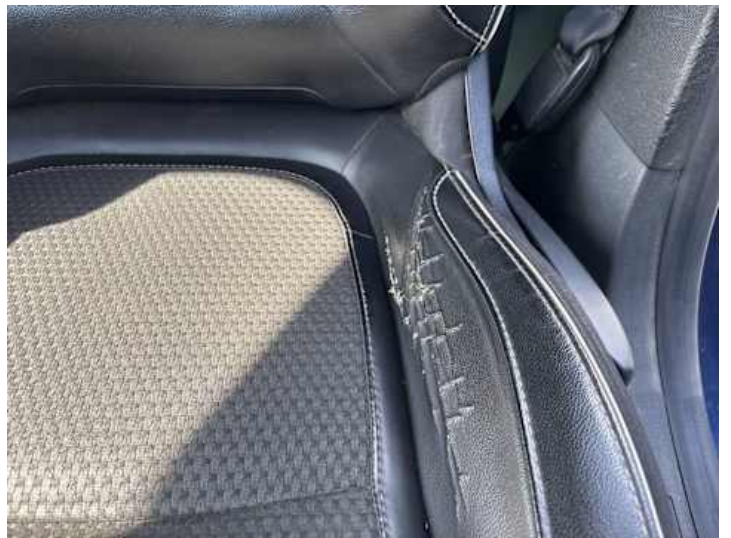
Innenraum (Verschleiß, Kratzer)

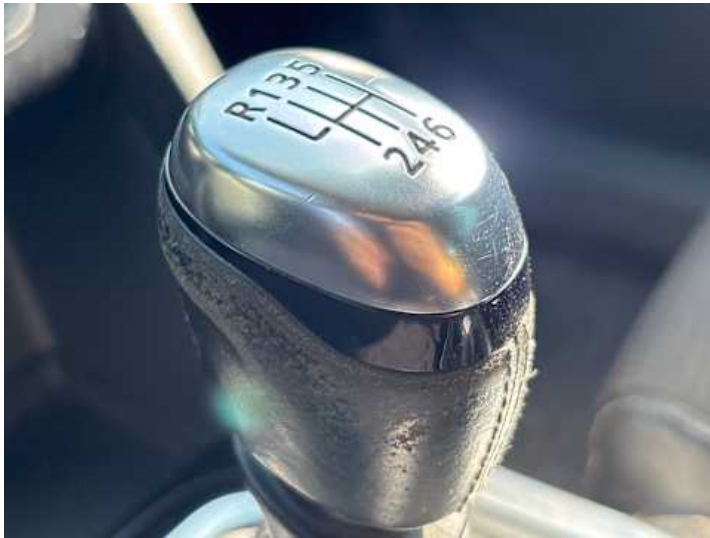
Innenraum (Verschleiß, Kratzer)

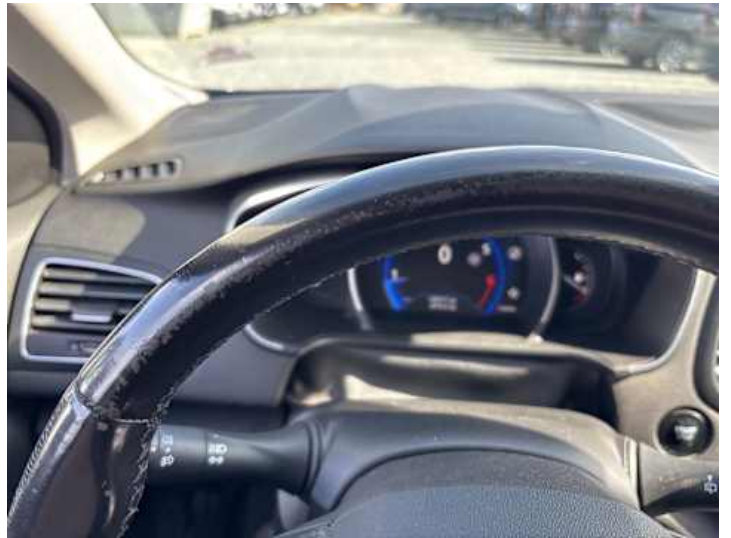
Innenraum (Verschleiß, Kratzer)

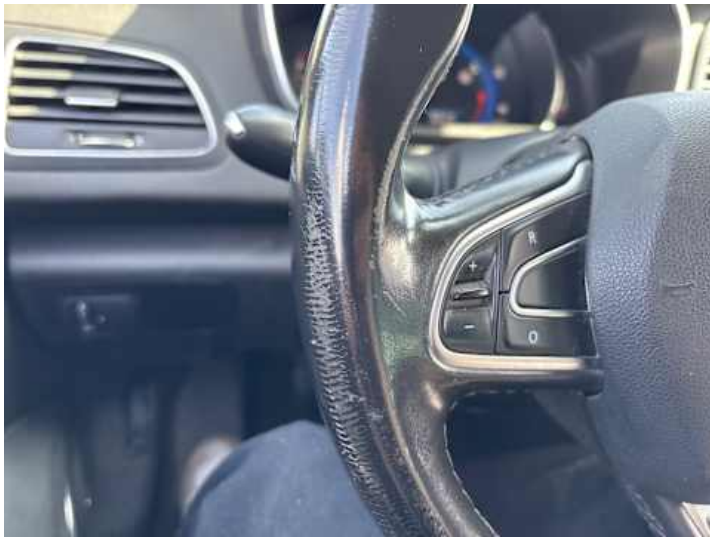
Innenraum (Verschleiß, Kratzer)

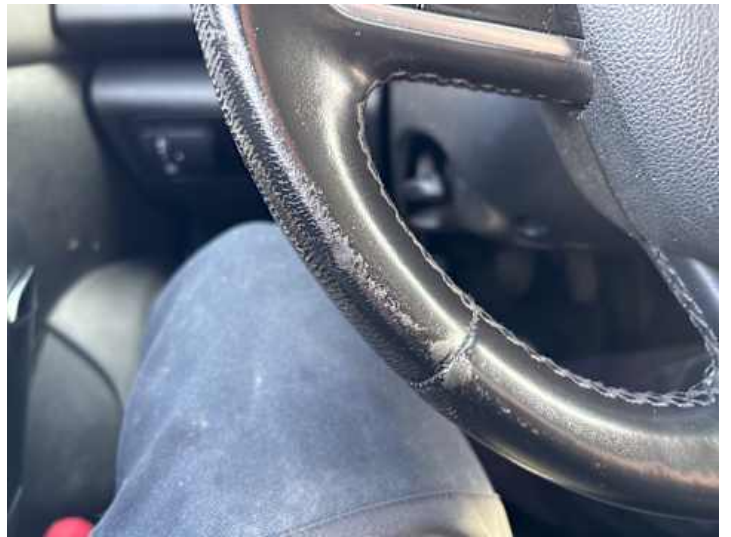
Innenraum (Verschleiß, Kratzer)
