## Skoda Roomster Style Plus Edition

EZ 03/2012 | Van | Benzin | Schaltgetriebe | 195.996km  
Besteuerung: Differenzbesteuert (§25a UStG)  
Fahrzeugstandort: 27\*\*\*  
Fahrzeug aufgenommen am: 31.07.2026

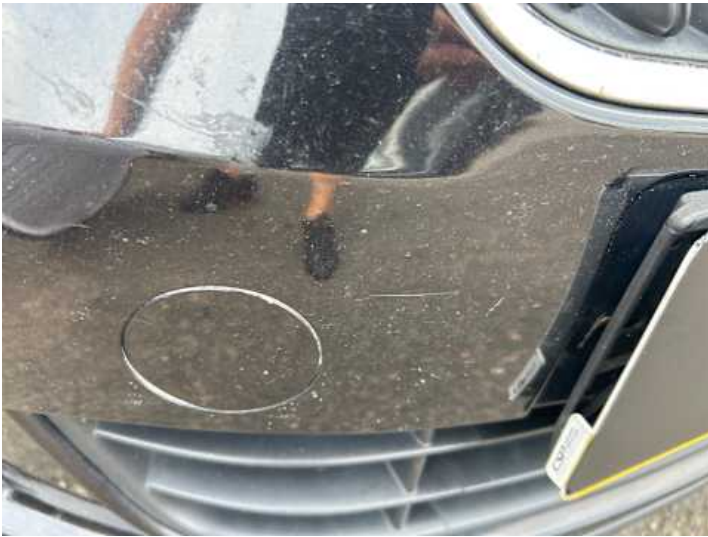
Stoßstange vorne (Kratzer)

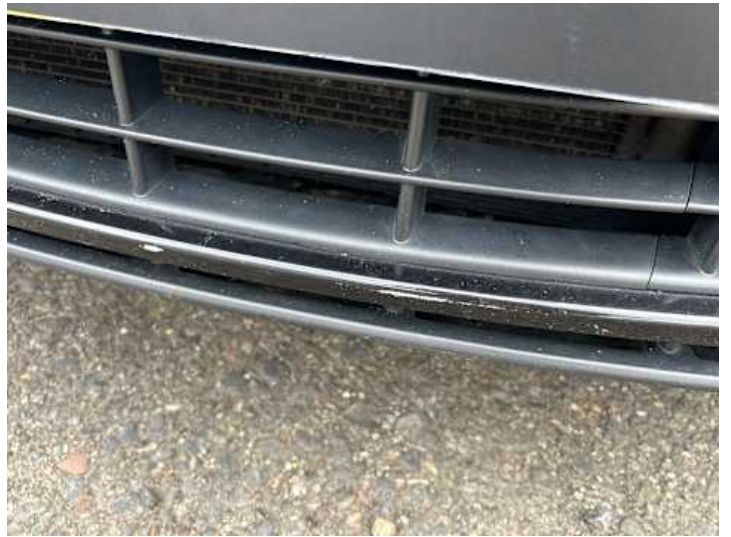
Stoßstange vorne (Kratzer)

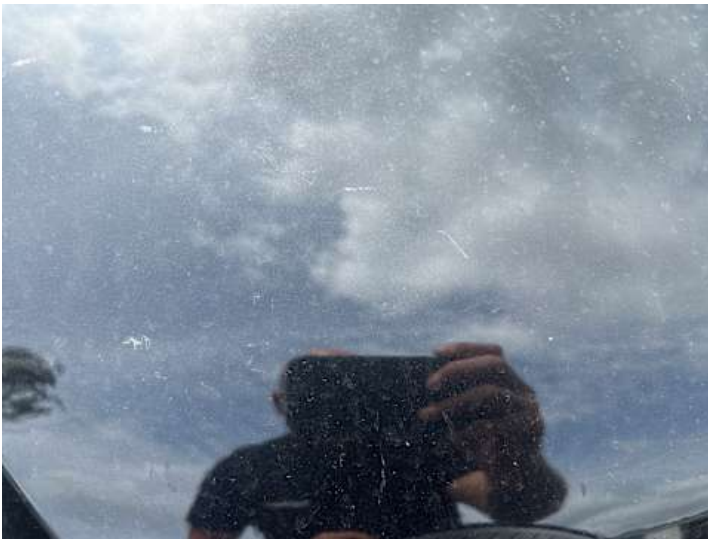
Motorhaube (Riss/Bruch, Delle, Kratzer)

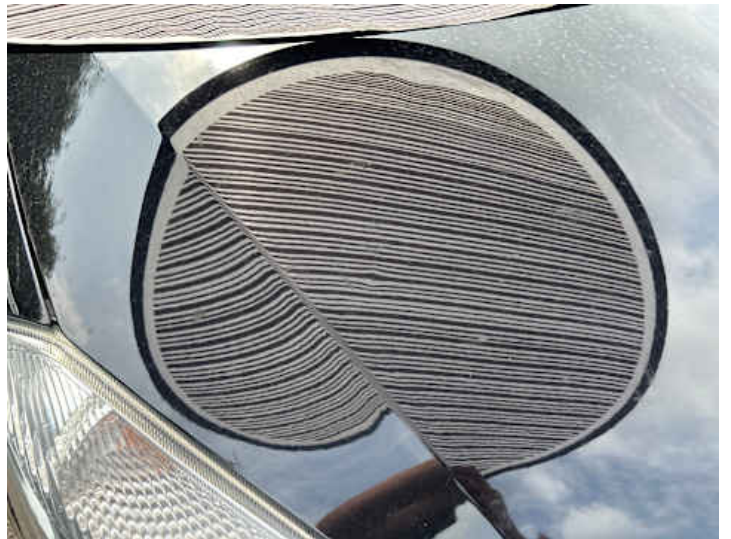
Motorhaube (Riss/Bruch, Delle, Kratzer)

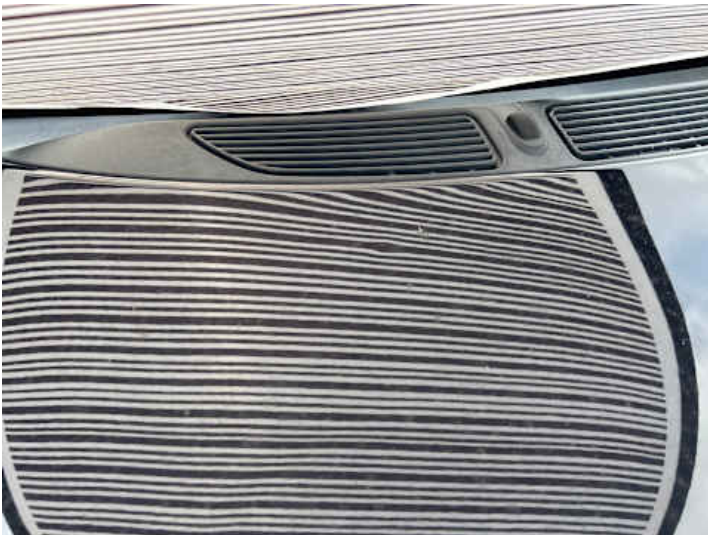
Motorhaube (Riss/Bruch, Delle, Kratzer)

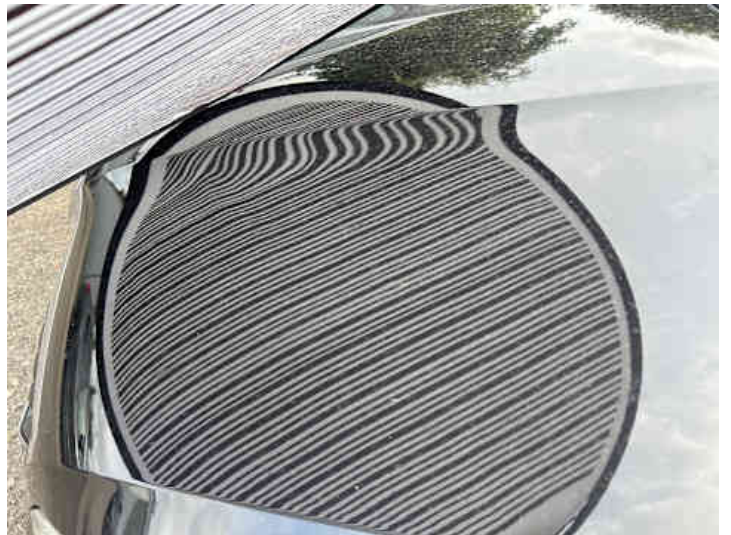
Motorhaube (Riss/Bruch, Delle, Kratzer)

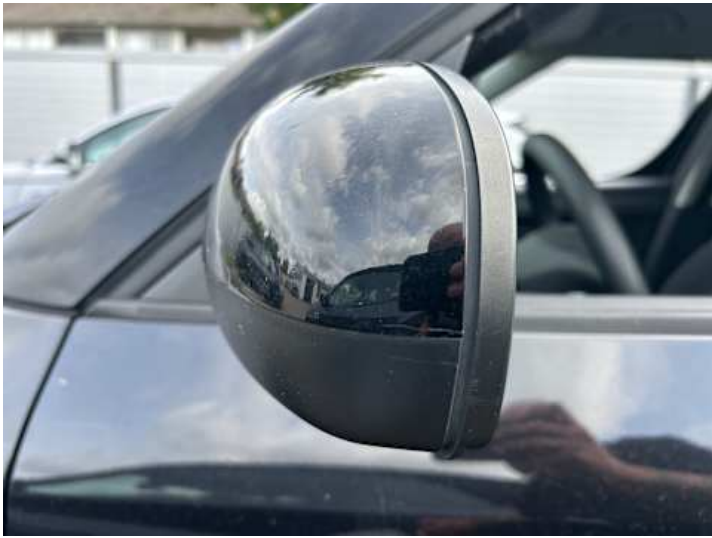
Fahrtür (Kratzer)

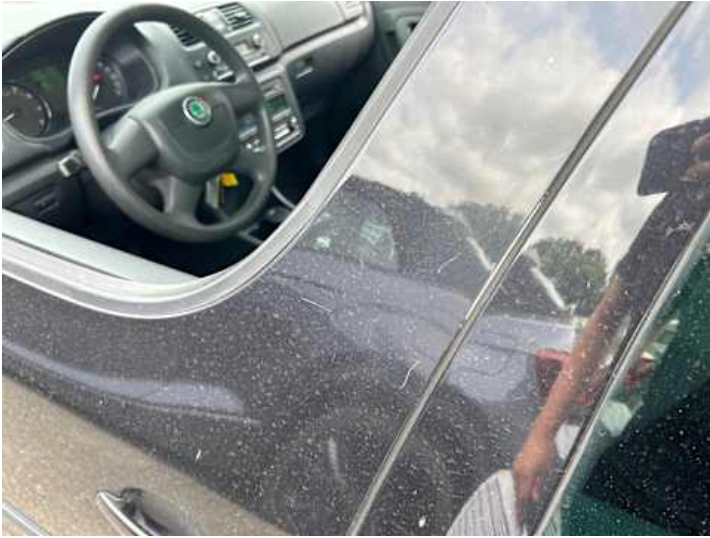
Fahrtür (Kratzer)

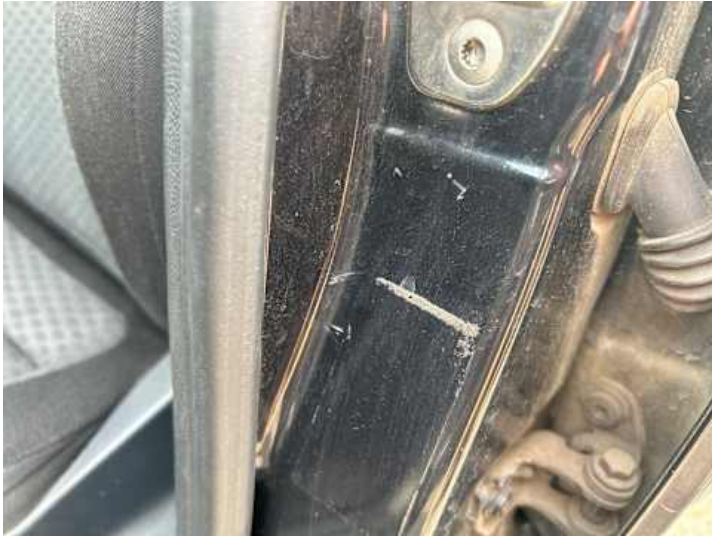
Fahrtür (Kratzer)

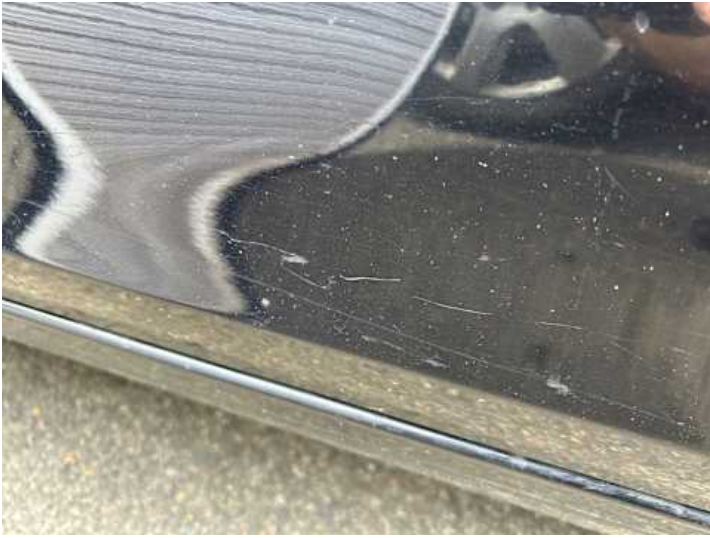
Beifahrtür (Kratzer, Delle)

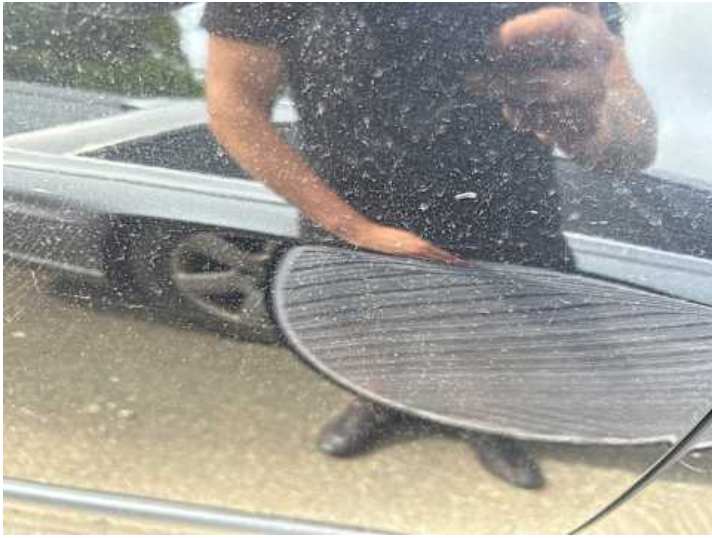
Beifahrtür (Kratzer, Delle)

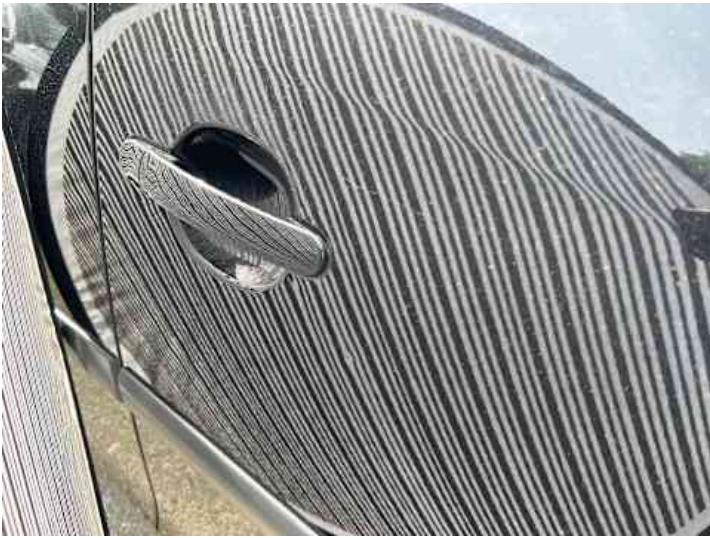
Beifahrertür (Kratzer, Delle)

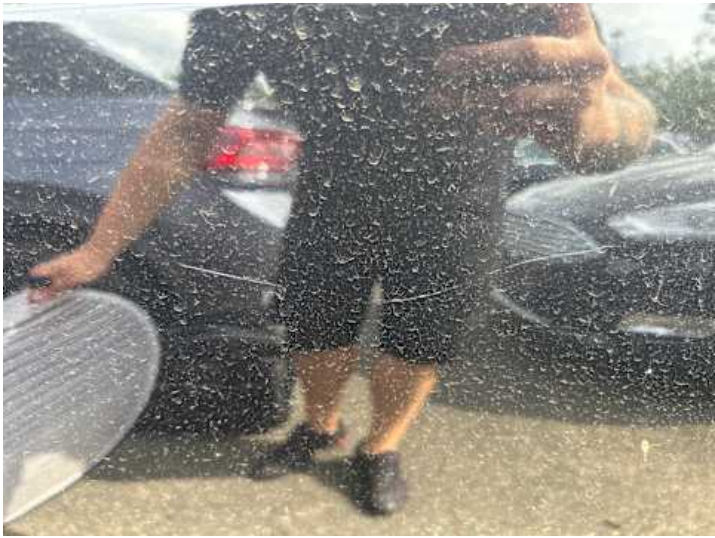
Türe hinten links (Delle, Kratzer)

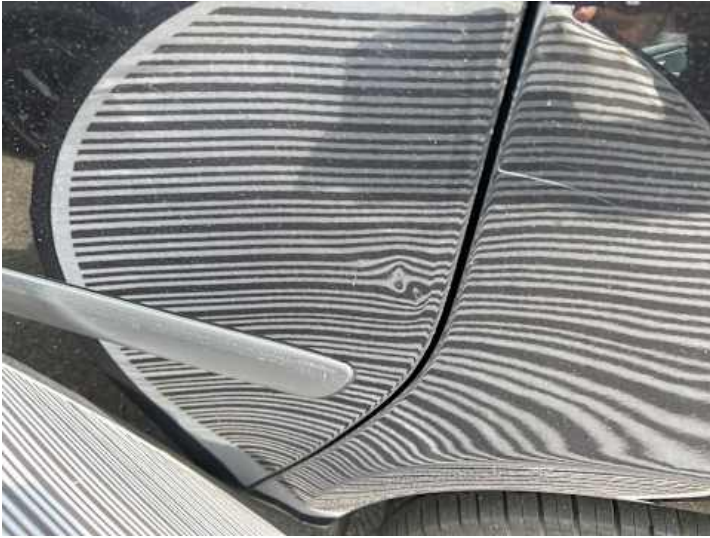
Türe hinten links (Delle, Kratzer)

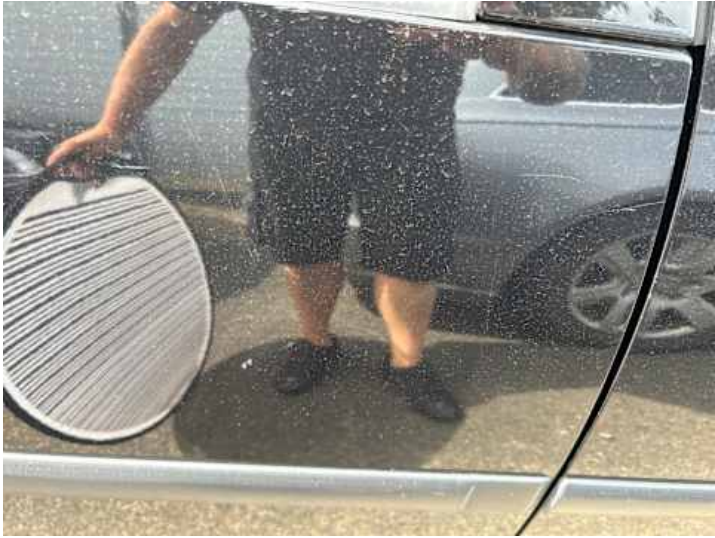
Türe hinten rechts (Kratzer)

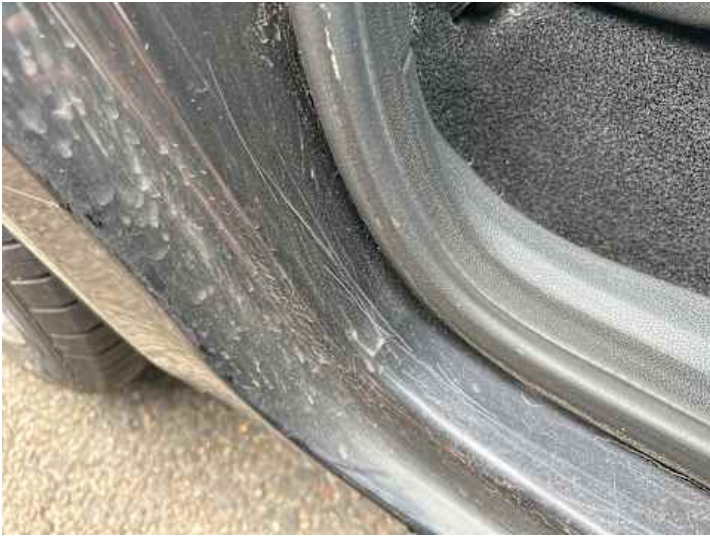
Türe hinten rechts (Kratzer)

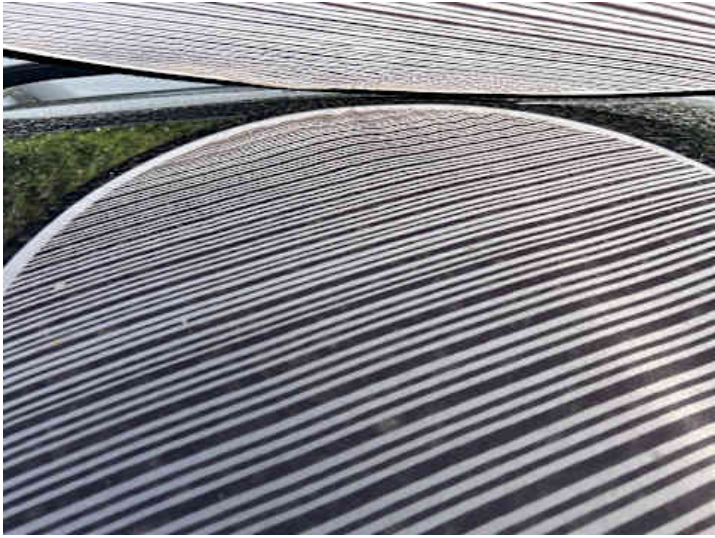
Dach (Lackschaden, Delle)

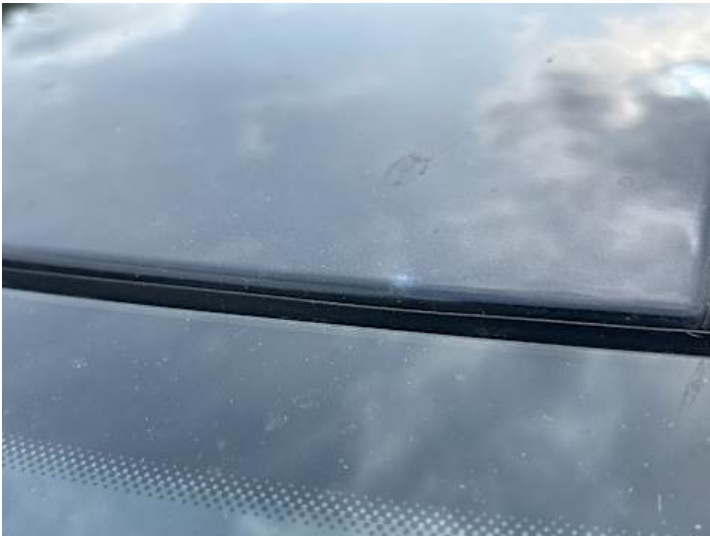
Dach (Lackschaden, Delle)

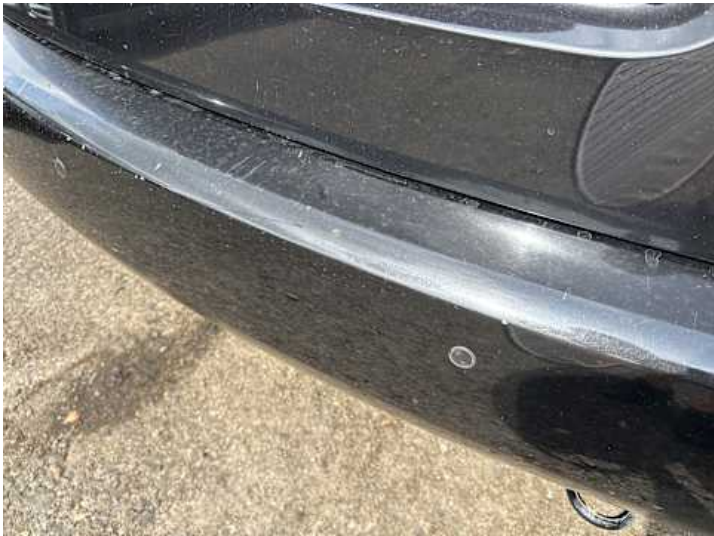
Stoßstange hinten (Kratzer, Verformung)

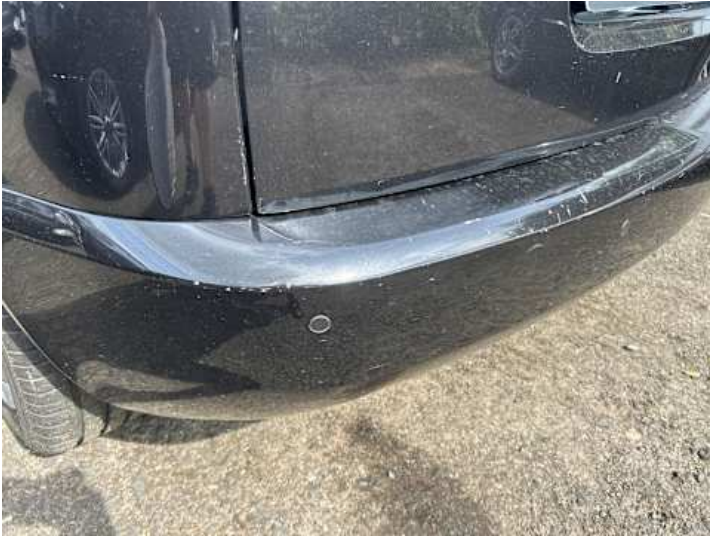
Stoßstange hinten (Kratzer, Verformung)

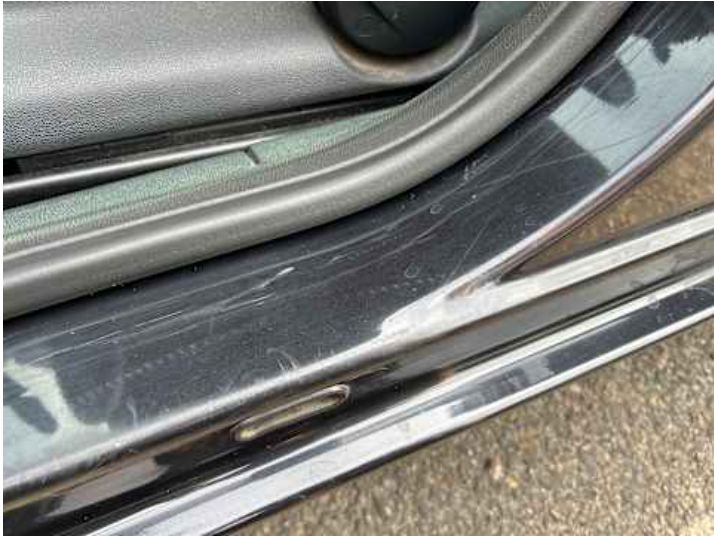
Schweller links (Kratzer)

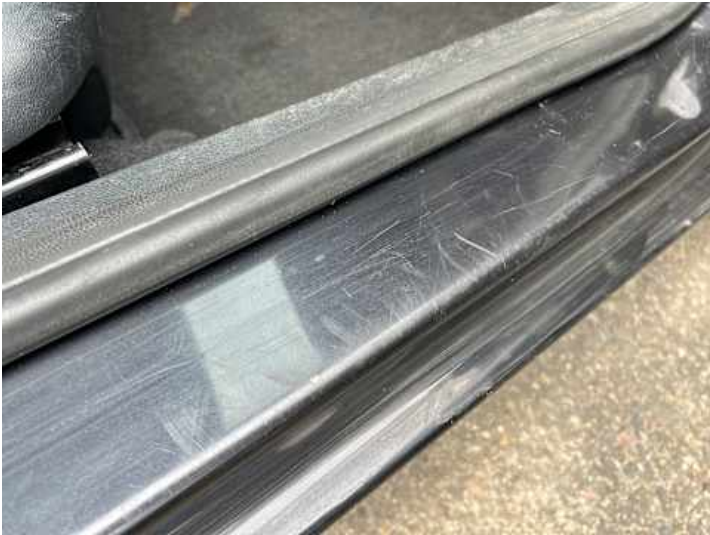
Schweller rechts (Delle, Kratzer)

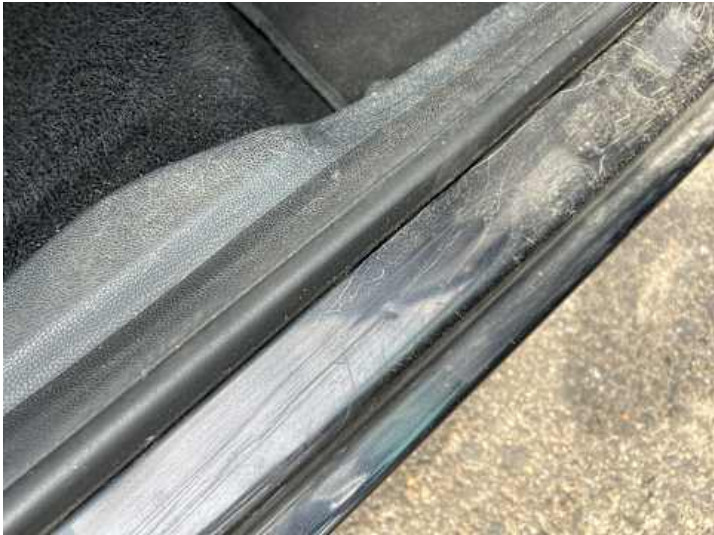
Schweller rechts (Delle, Kratzer)

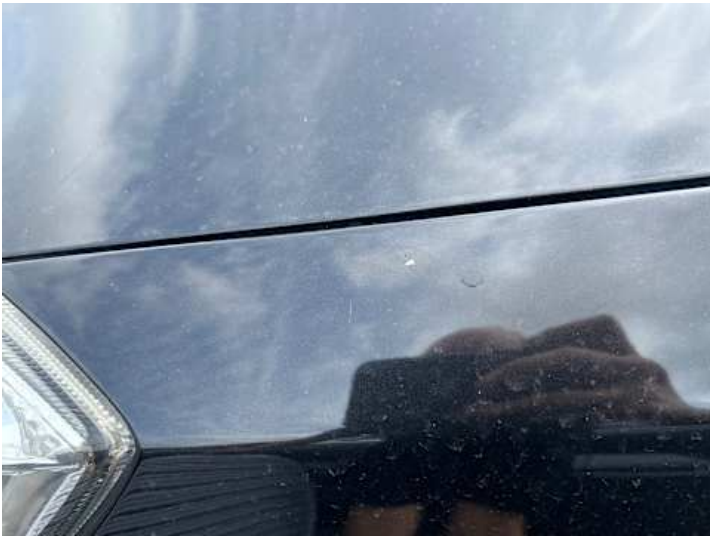
Kotflügel vorne links (Steinschlag)

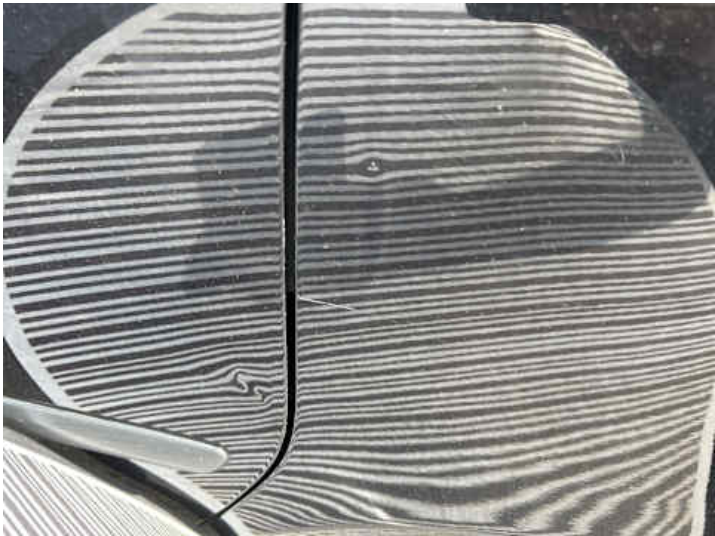
Seitenteil hinten links (Kratzer, Delle)

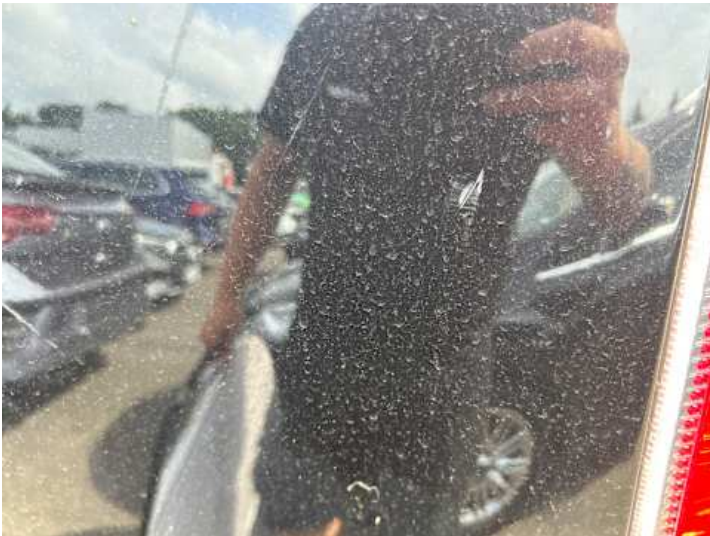
Seitenteil hinten links (Kratzer, Delle)

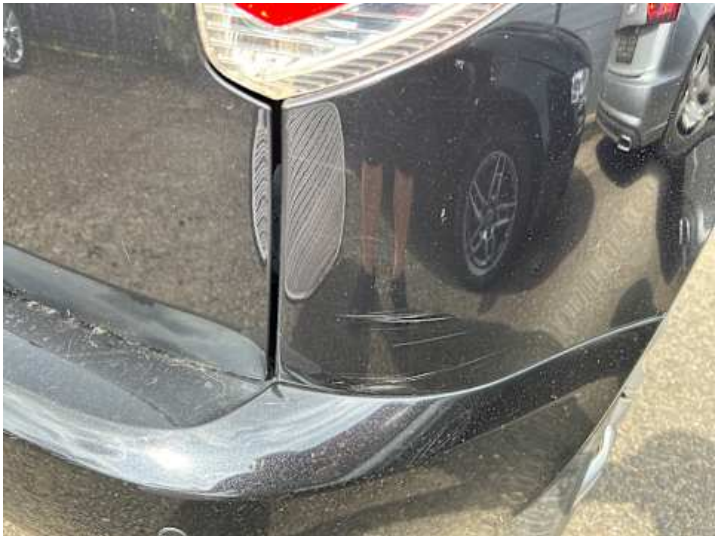
Seitenteil hinten rechts (Kratzer, Delle)

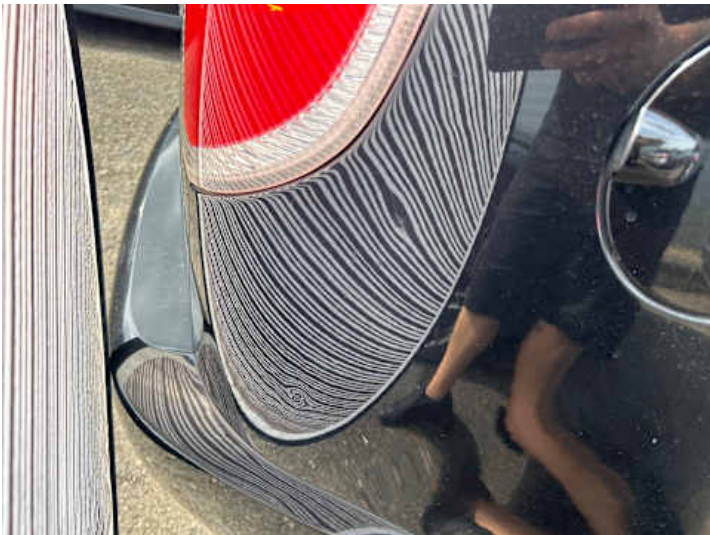
Seitenteil hinten rechts (Kratzer, Delle)

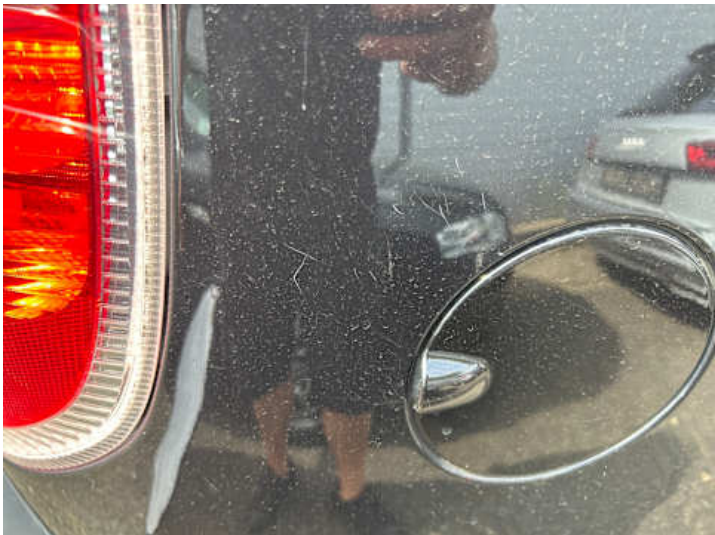
Seitenteil hinten rechts (Kratzer, Delle)

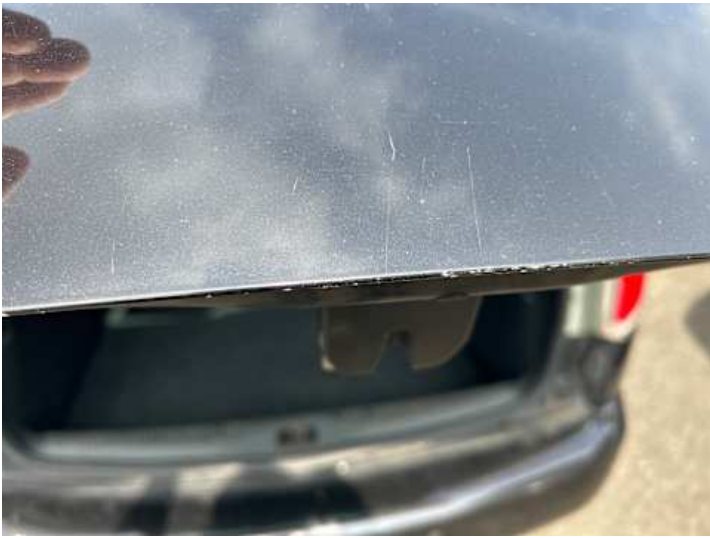
Heckklappe (Delle, Kratzer)

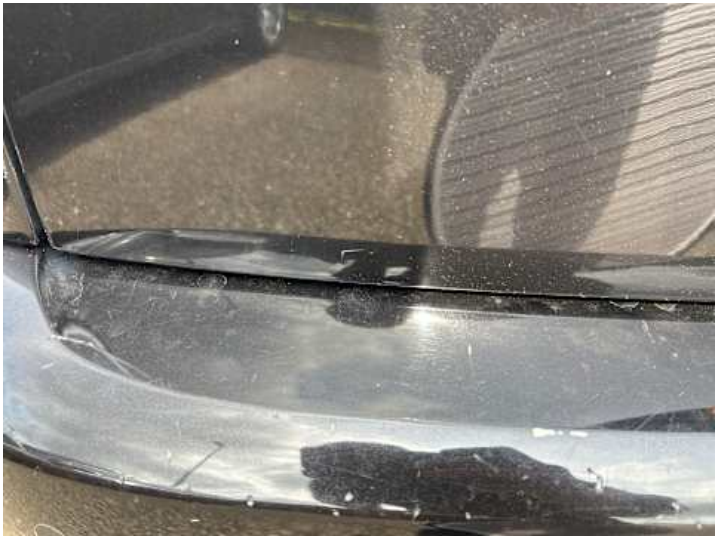
Heckklappe (Delle, Kratzer)

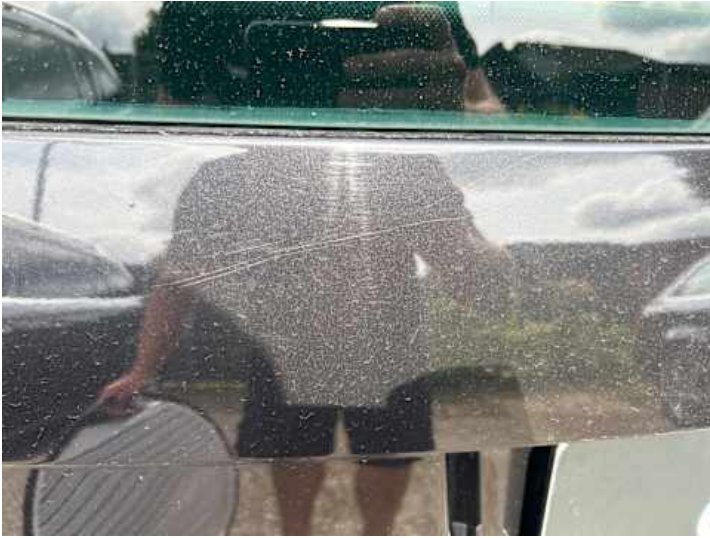
Heckklappe (Delle, Kratzer)

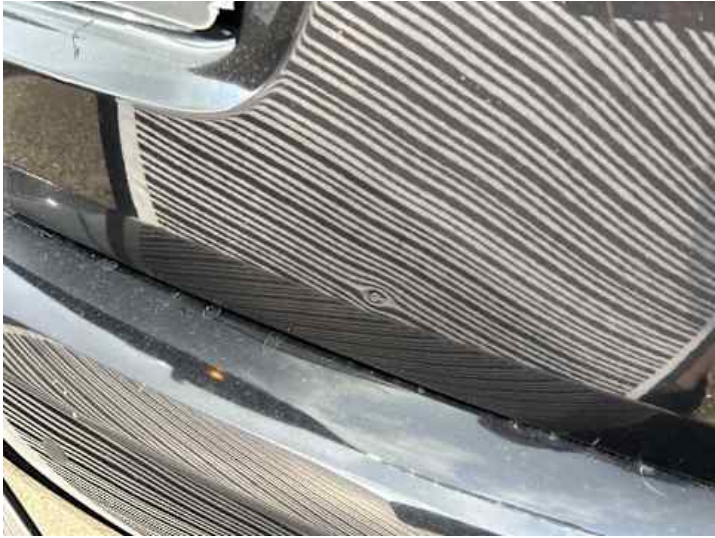
Heckklappe (Delle, Kratzer)

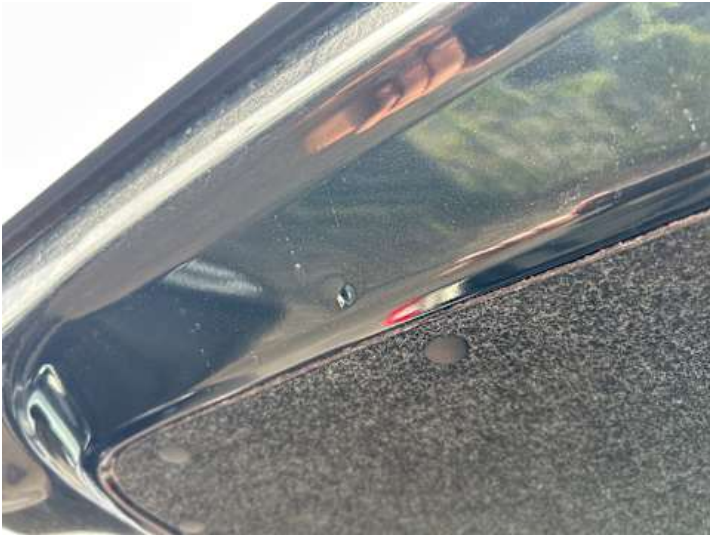
Heckklappe (Delle, Kratzer)

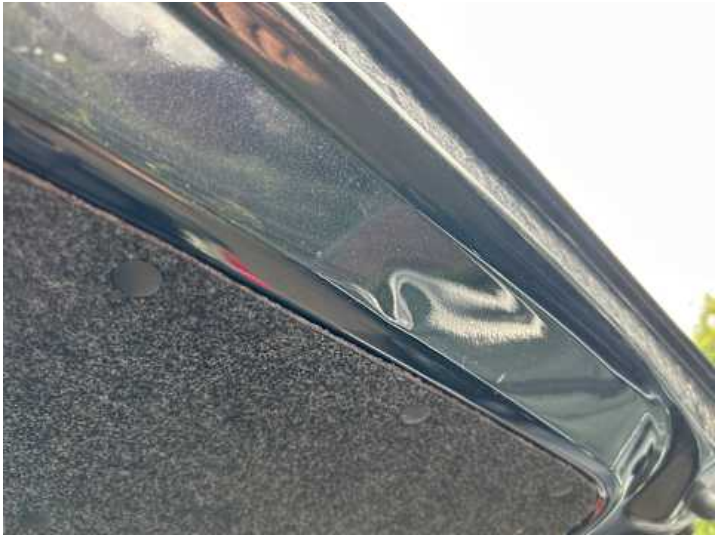
Heckklappe (Delle, Kratzer)

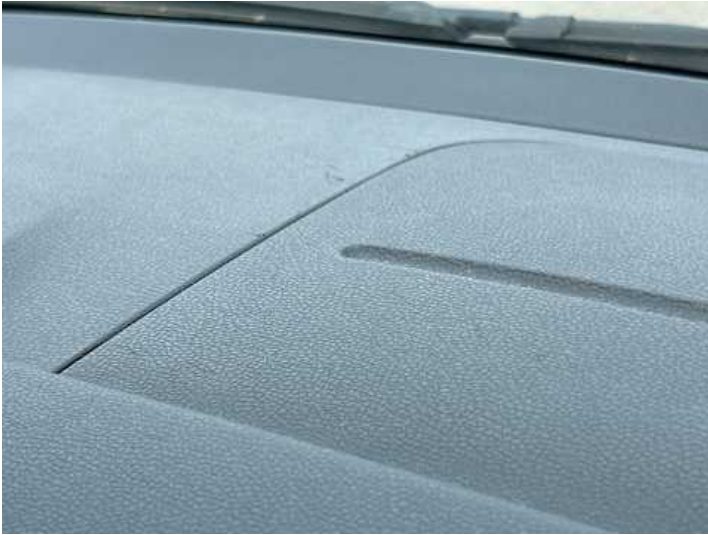
Innenraum (Diverse Schäden)

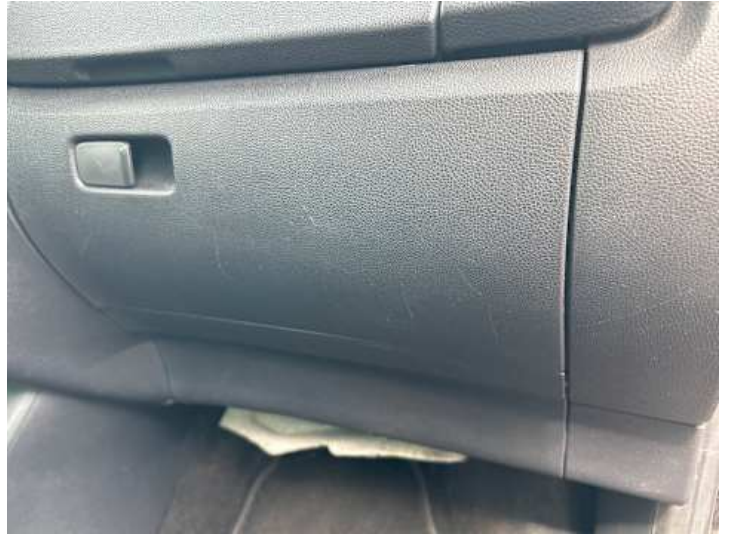
Innenraum (Diverse Schäden)

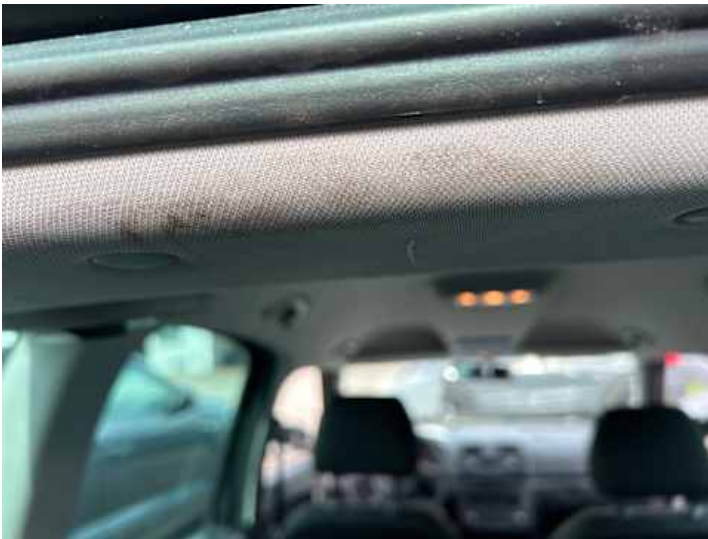
Innenraum (Diverse Schäden)

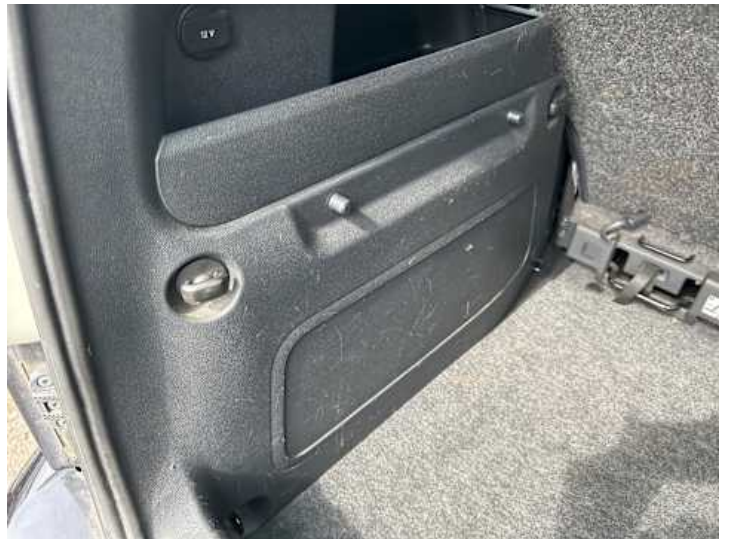
Innenraum (Diverse Schäden)

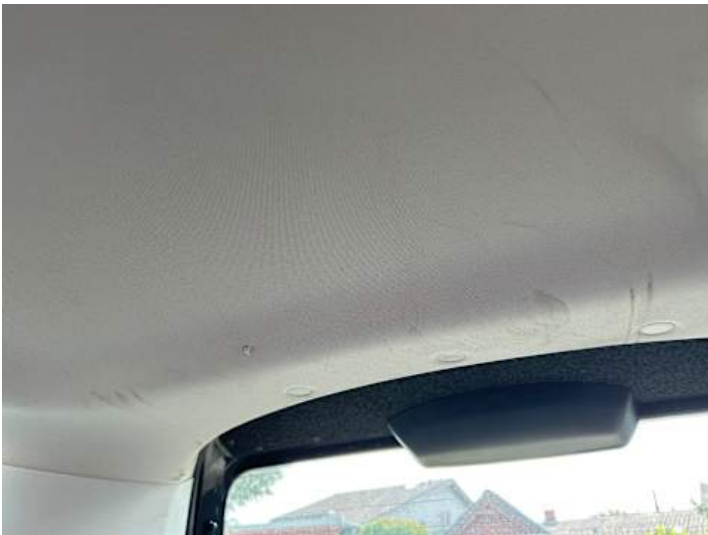
Innenraum (Diverse Schäden)

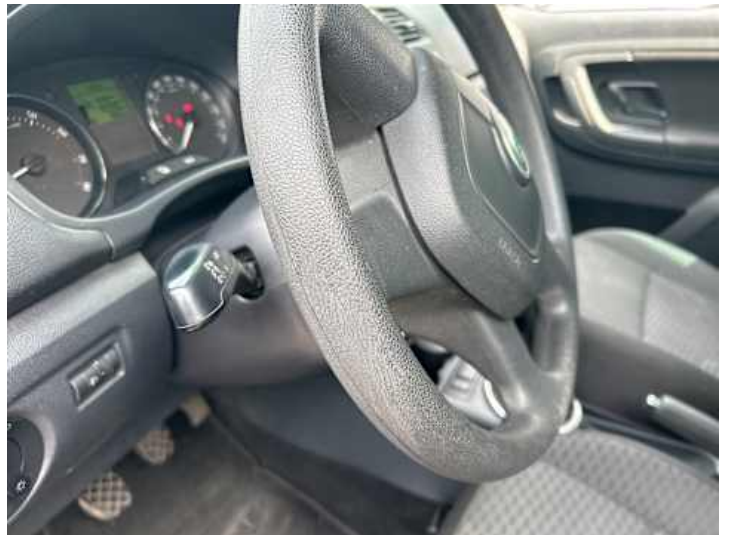
Innenraum (Diverse Schäden)

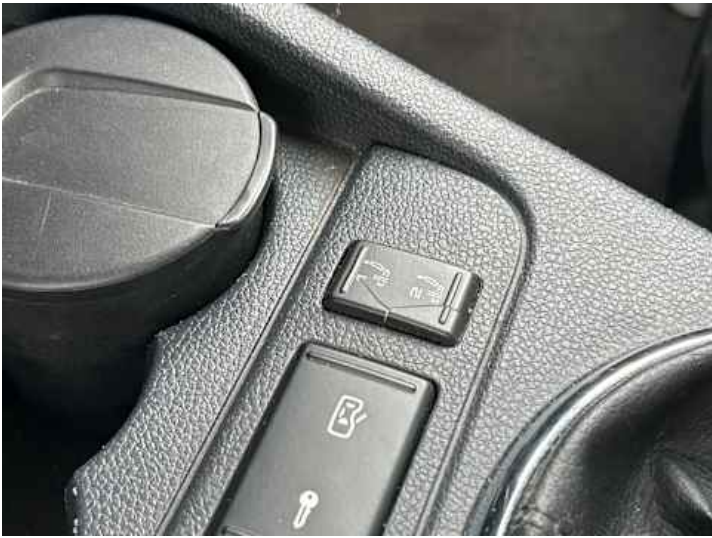
Innenraum (Diverse Schäden)
