## Dacia Duster Adventure

EZ 06/2019 | Geländewagen | Benzin | Schaltgetriebe | 101.586km

Fahrzeug aufgenommen am: 24.08.2026

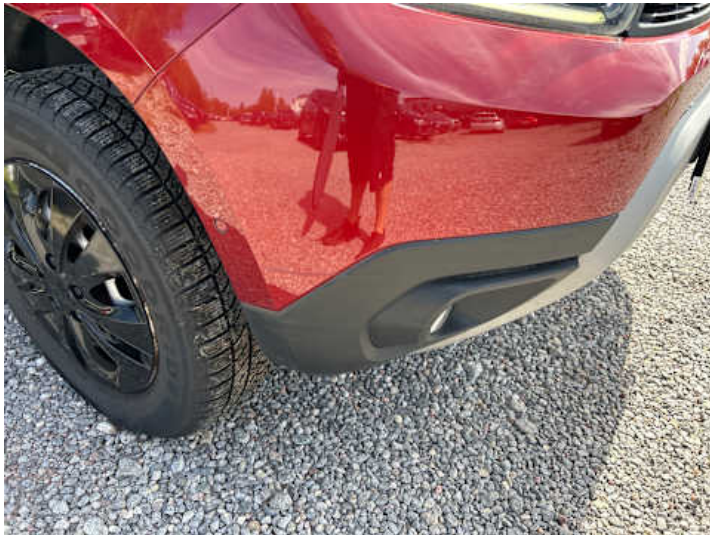
Stoßstange vorne (Kratzer)

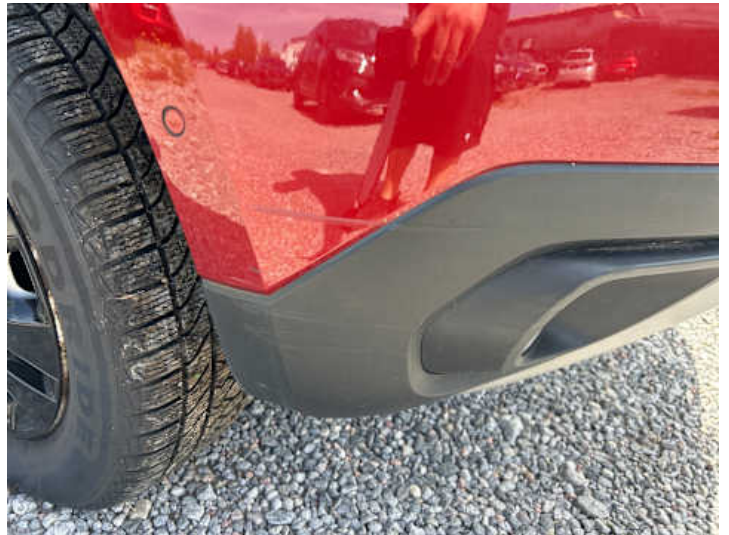
Stoßstange vorne (Kratzer)

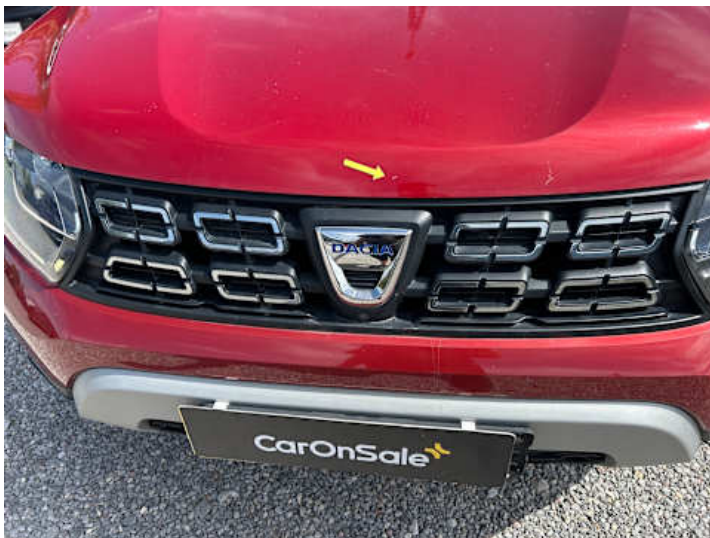
Motorhaube (Steinschlag)

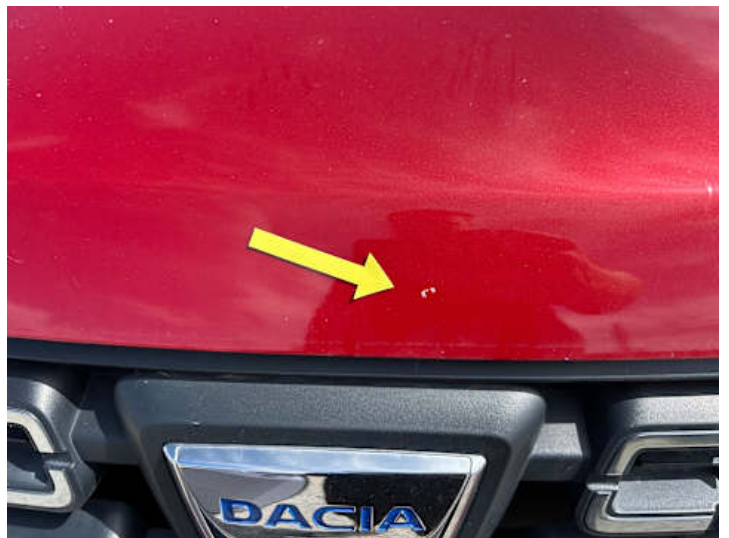
Motorhaube (Steinschlag)

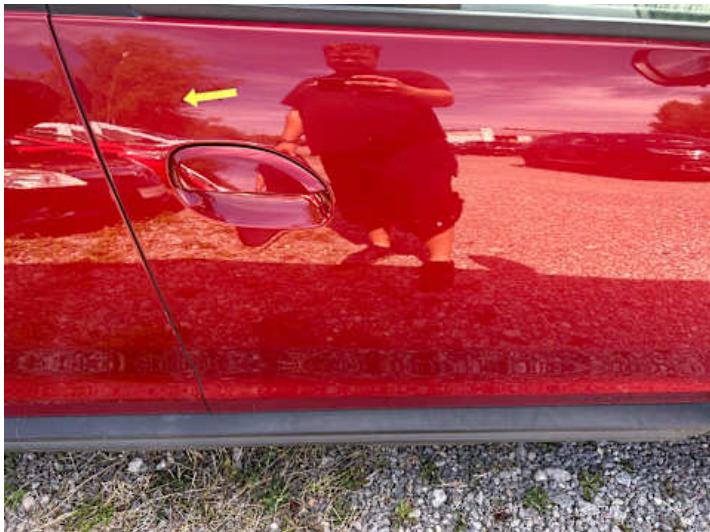
Beifahrertür (Delle)

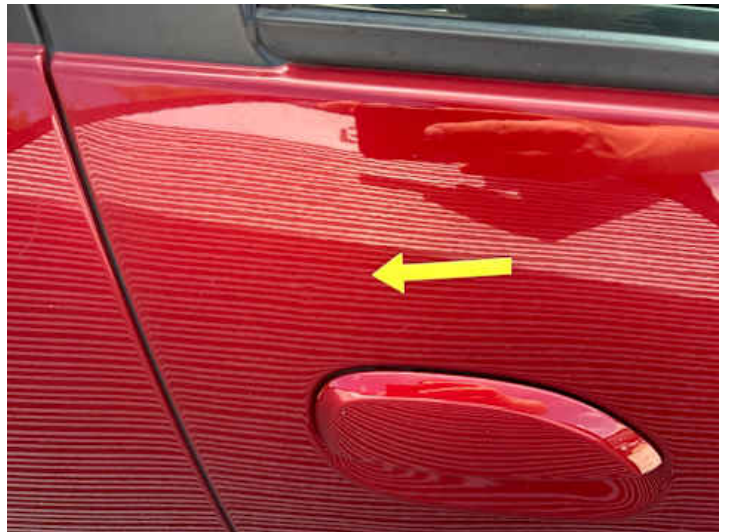
Beifahrertür (Delle)

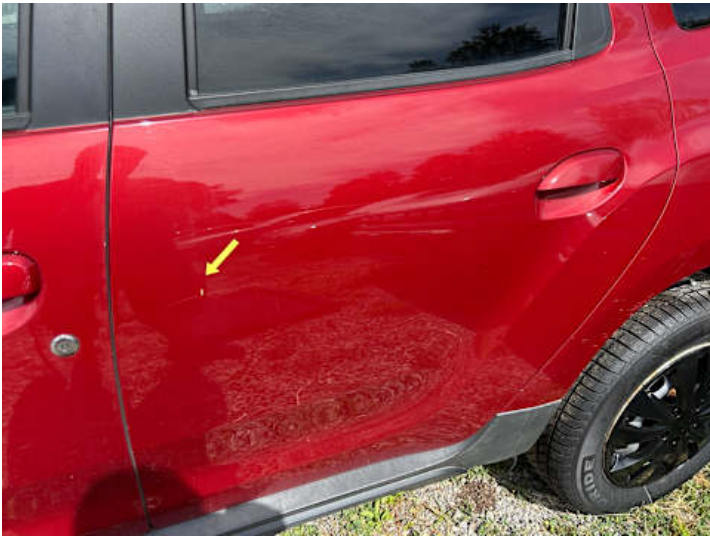
Türe hinten links (Kratzer)

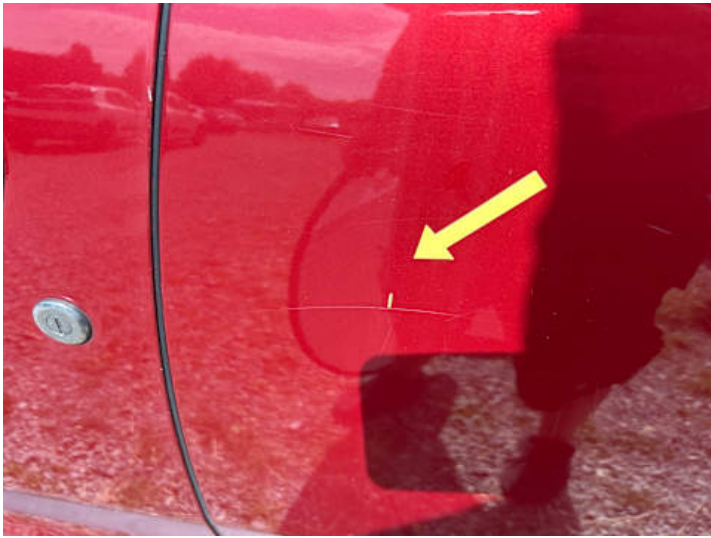
Türe hinten links (Kratzer)

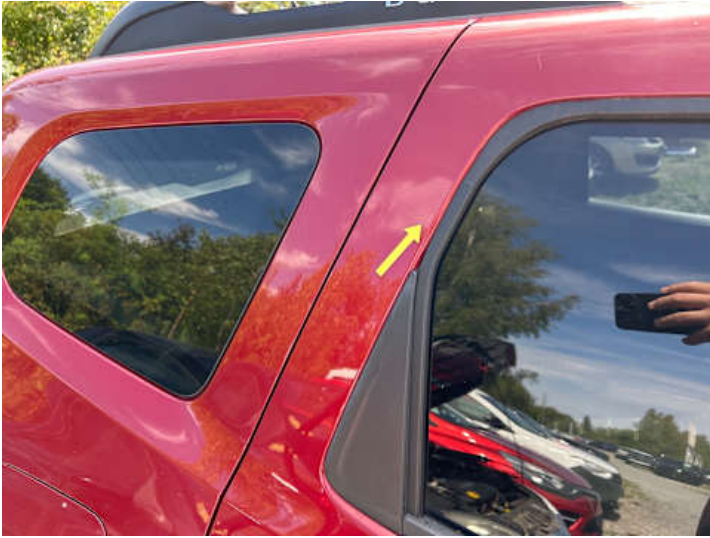
Türe hinten rechts (Delle)

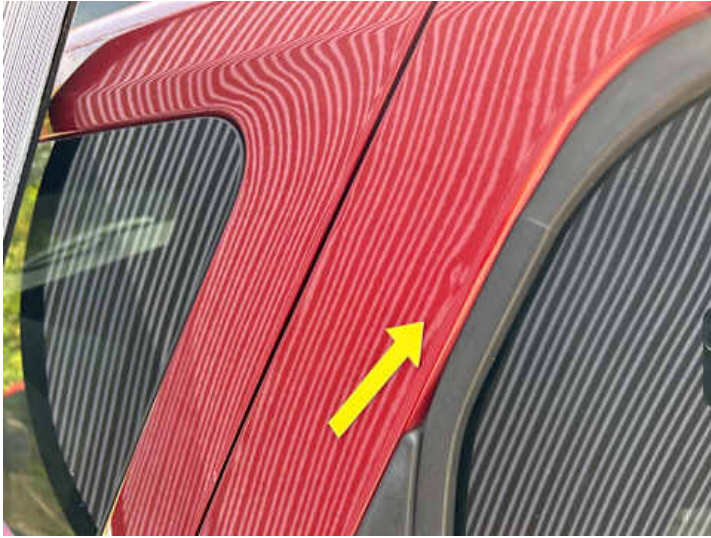
Türe hinten rechts (Delle)

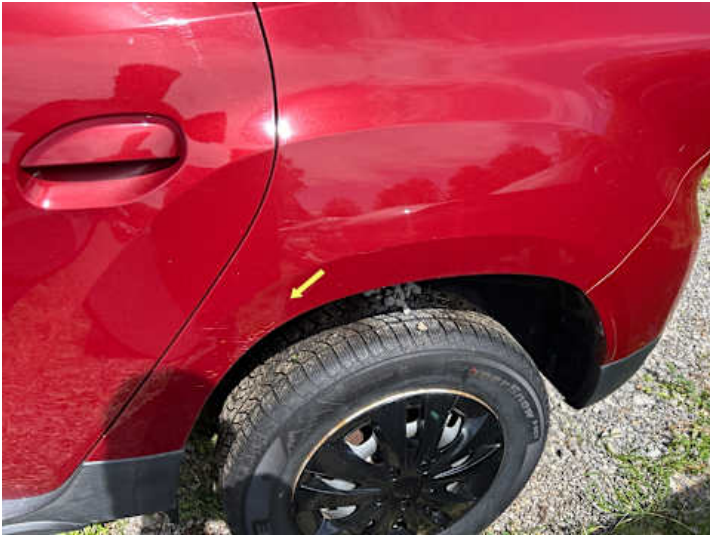
Seitenteil hinten links (Delle, Kratzer)

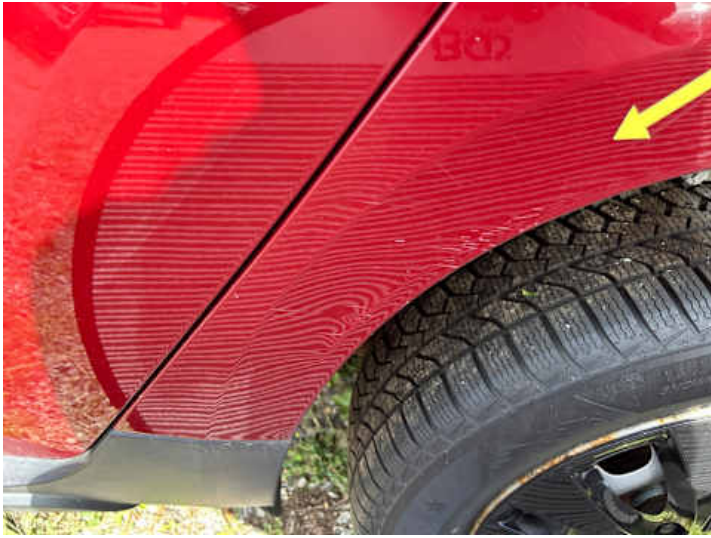
Seitenteil hinten links (Delle, Kratzer)

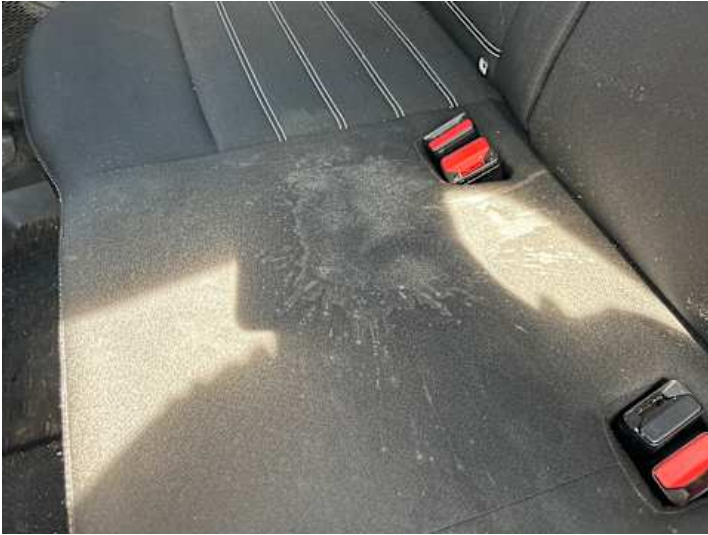
Innenraum (Verschmutzung)

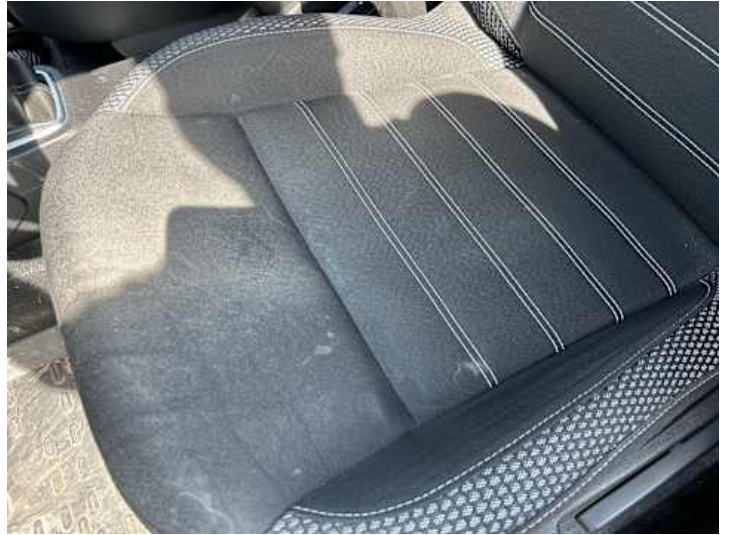
Innenraum (Verschmutzung, Verschleiß)
