## Skoda Fabia Cool Edition

EZ 10/2016 | Kombi | Benzin | Schaltgetriebe | 216.749km

Fahrzeug aufgenommen am: 06.07.2026

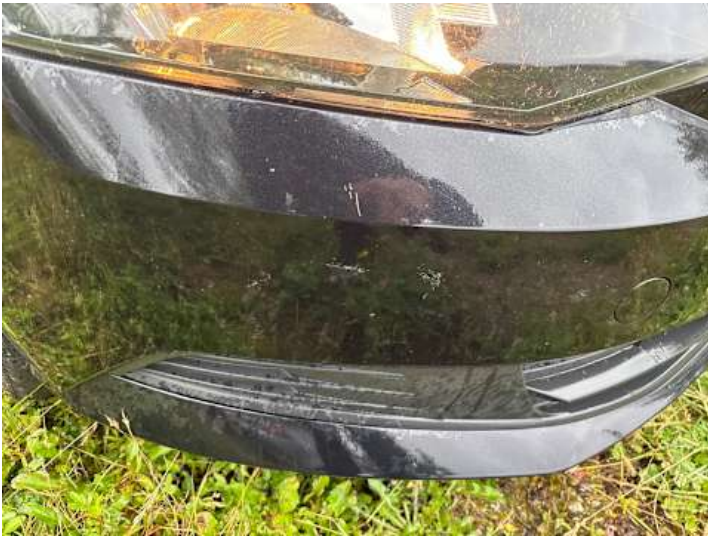
Stoßstange vorne (Kratzer)

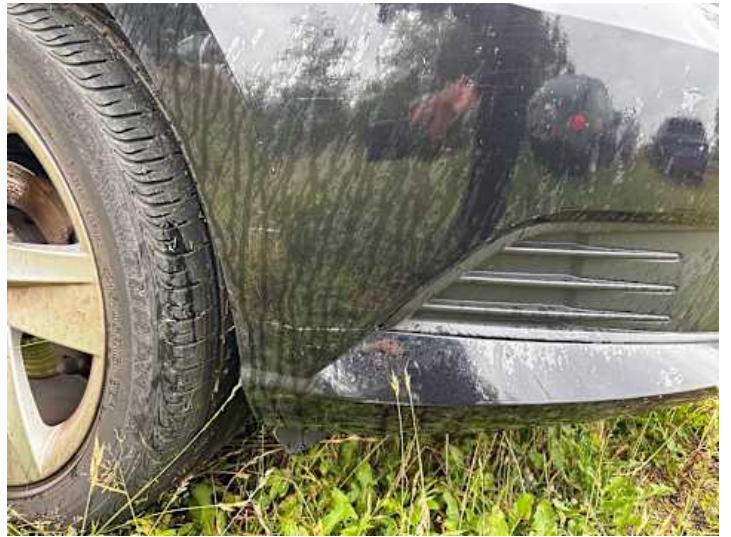
Stoßstange vorne (Kratzer, Delle)

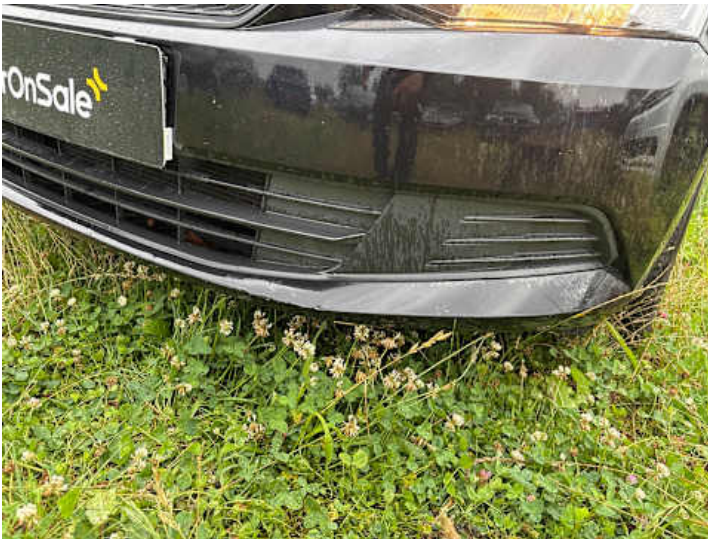
Stoßstange vorne (Kratzer, Delle)

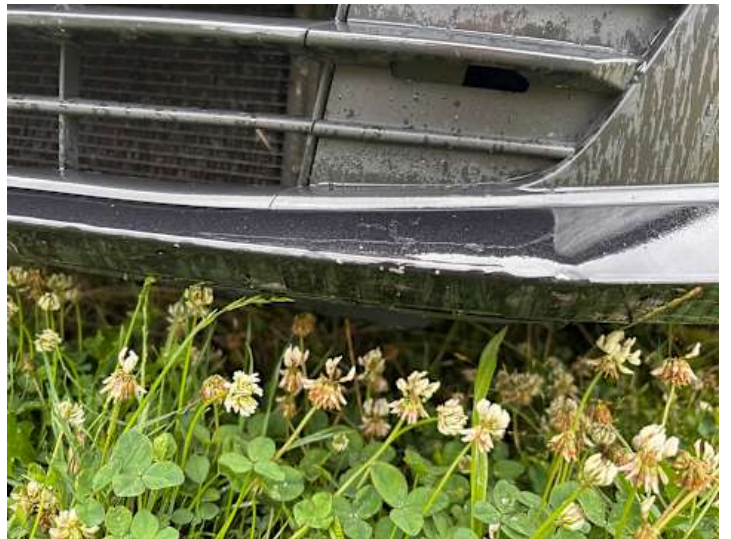
Stoßstange vorne (Kratzer, Delle)

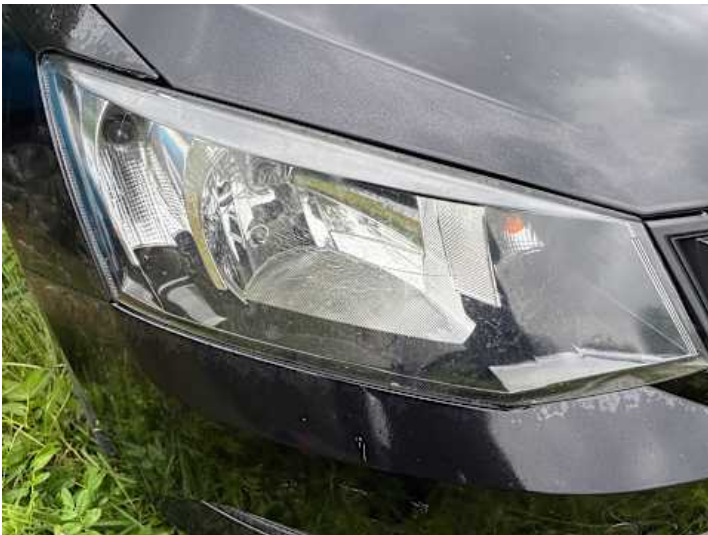
Scheinwerfer (rechts) (Riss/Bruch)

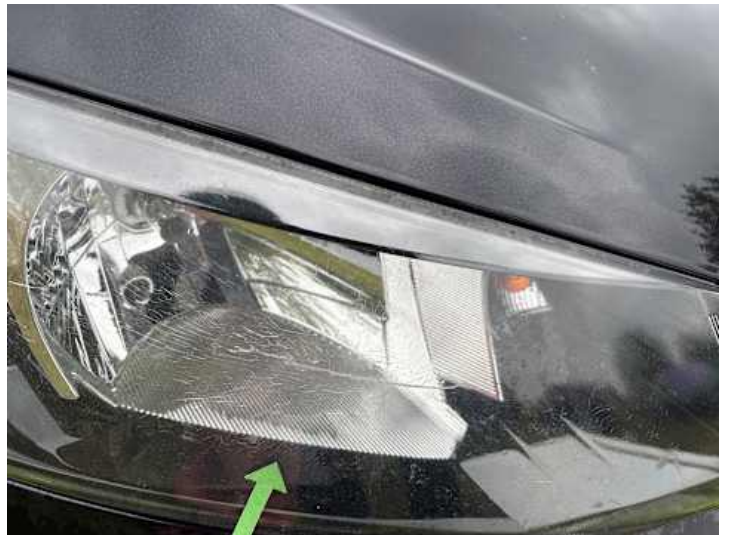
Scheinwerfer (rechts) (Riss/Bruch)

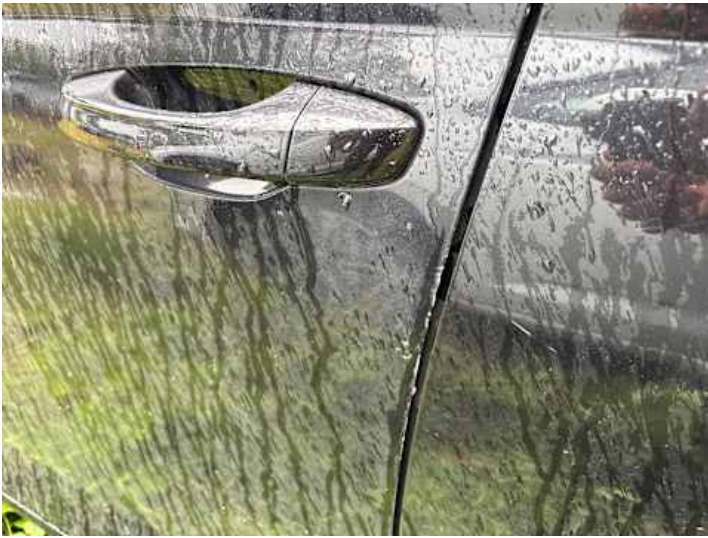
Fahrtür (Kratzer)

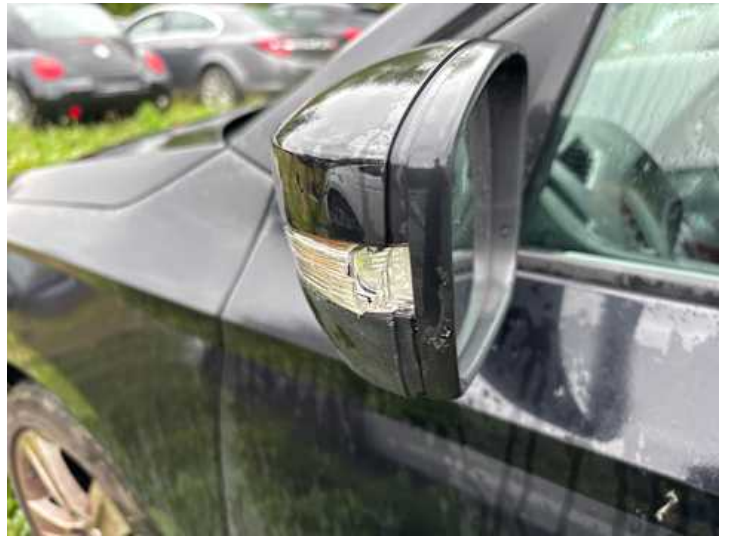
Fahrtür (Riss/Bruch)

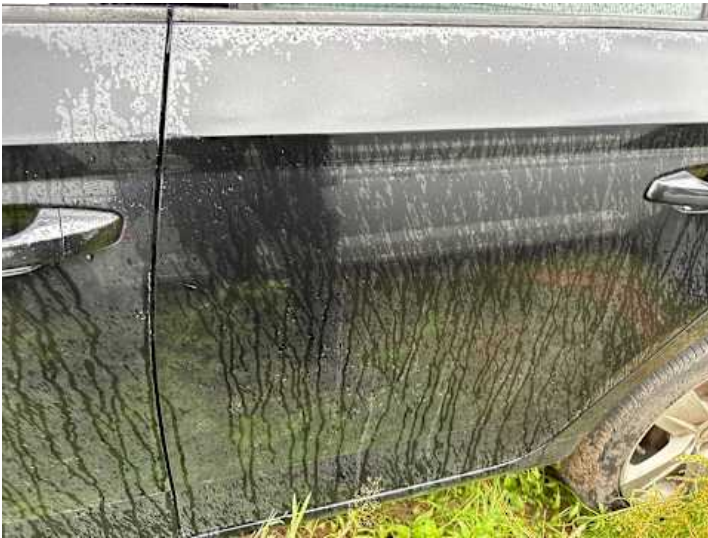
| Fahrzeugteil | Lackschichtdicke (in µm) | Fahrzeugteil | Lackschichtdicke (in µm) |
|---|---|---|---|
| Türe hinten links | 180 | Türe hinten rechts | 140 |

Türe hinten links (Kratzer)

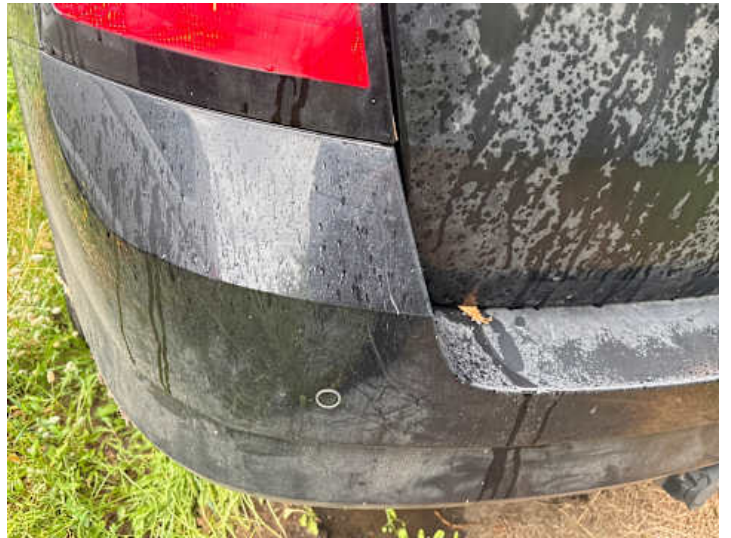
Stoßstange hinten (Kratzer)

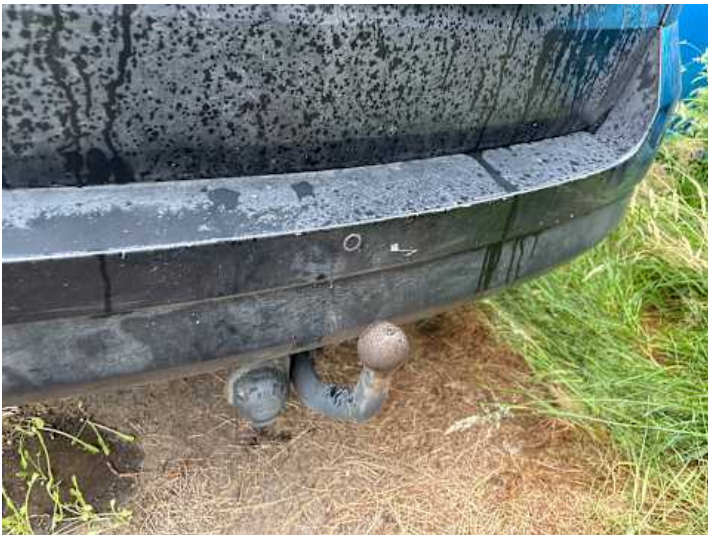
Stoßstange hinten (Kratzer)

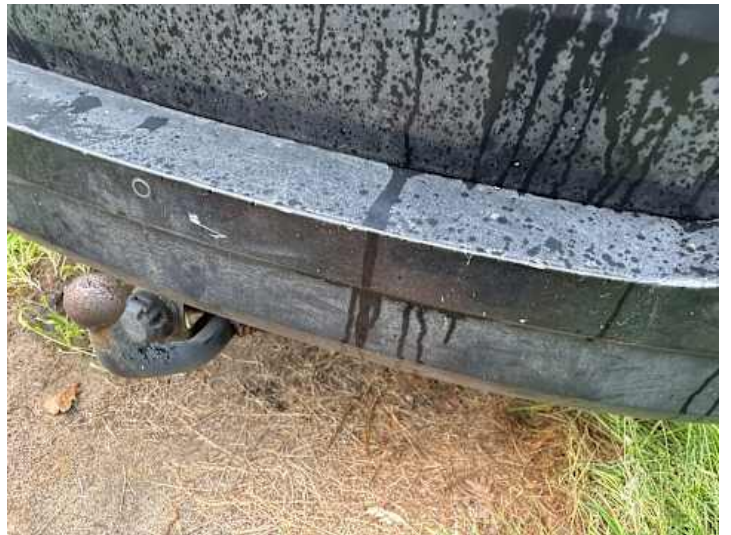
Stoßstange hinten (Kratzer)

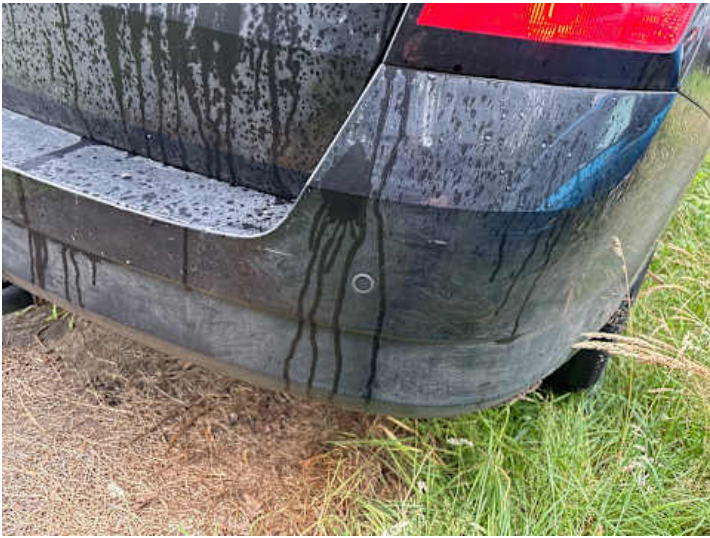
Stoßstange hinten (Kratzer)

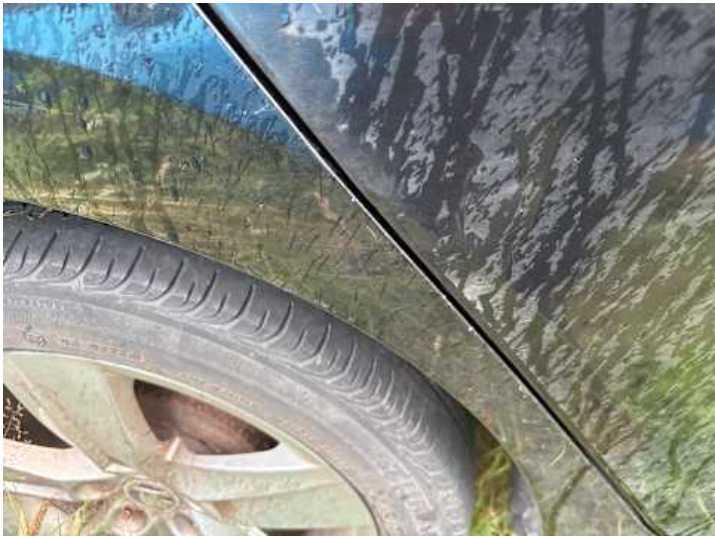
Seitenteil hinten rechts (Kratzer)

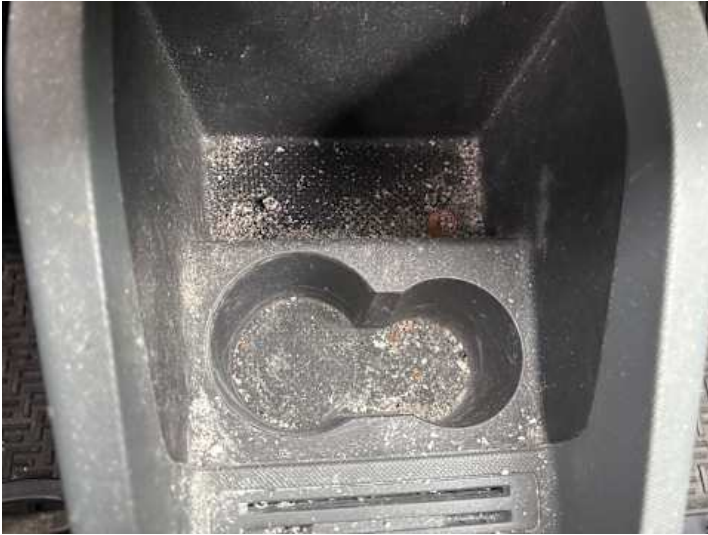
Raucherfahrzeug; Tiergeruch;

Innenraum (Brandloch, Verschmutzung)

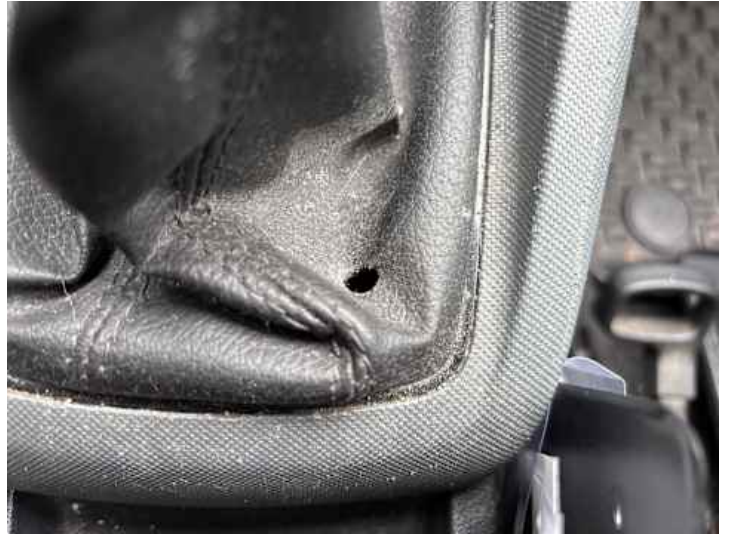
Innenraum (Brandloch, Verschmutzung)

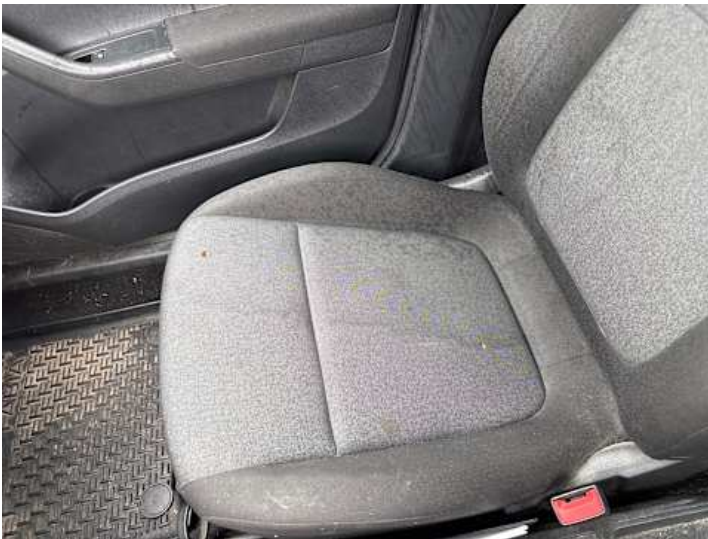
Innenraum (Brandloch, Verschmutzung)

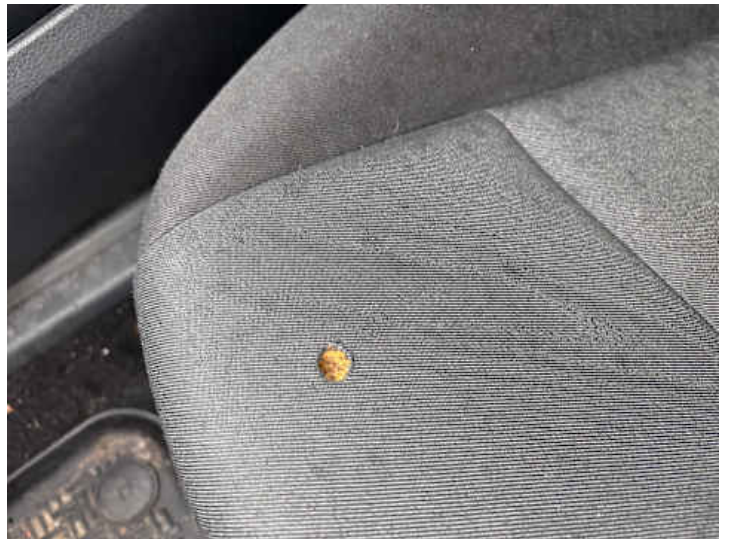
Innenraum (Brandloch, Verschmutzung)

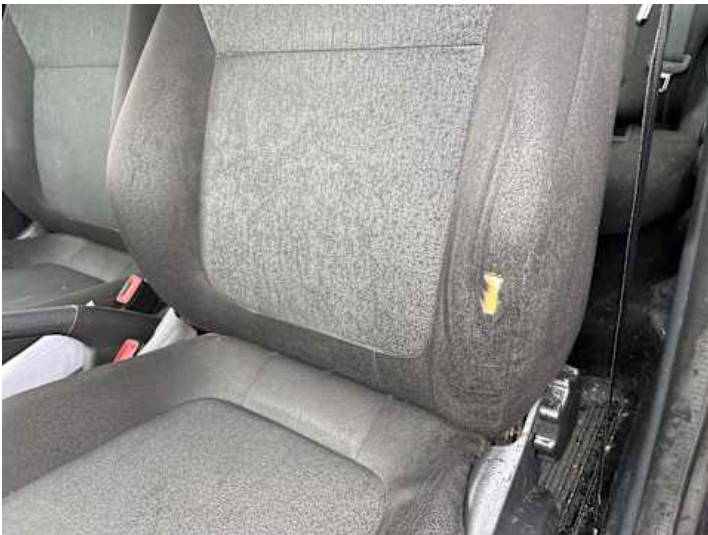
Innenraum (Riss/Bruch)

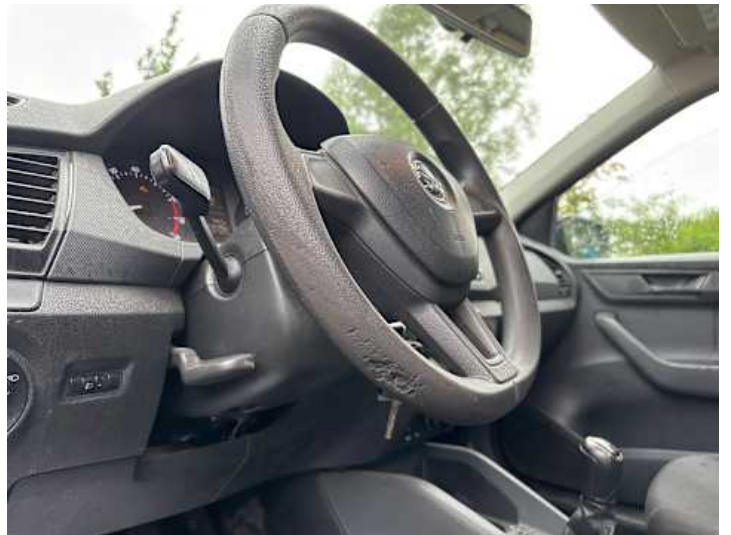
Innenraum (Diverse Schäden)

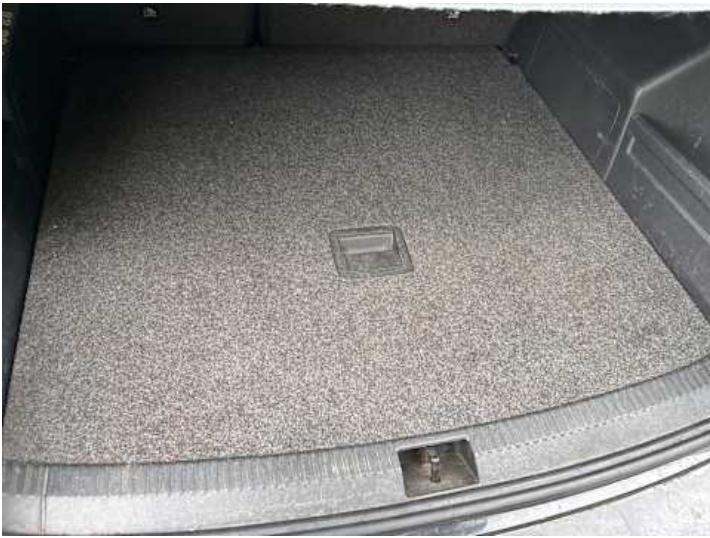
Innenraum (Verschmutzung, Tierhaare/Tiergeruch)

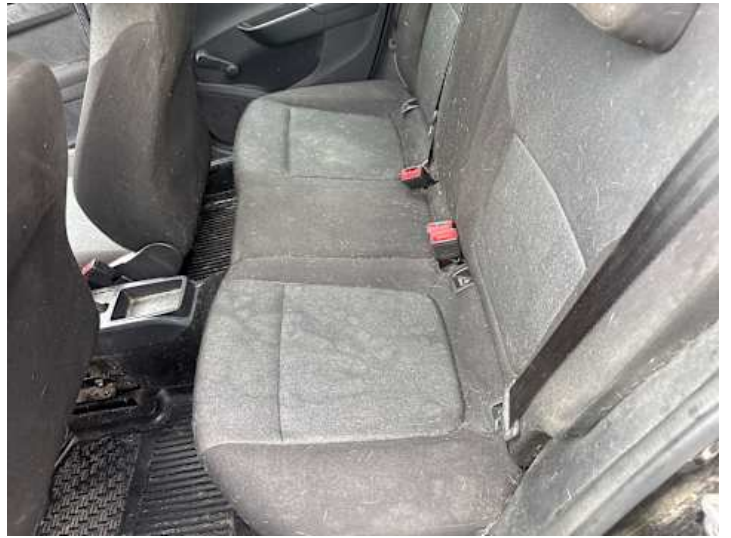
Innenraum (Verschmutzung, Tierhaare/Tiergeruch)
