## Fiat 500 Pop

EZ 01/2010 | Roadster/Cabrio | Benzin | Schaltgetriebe | 153.067km

Fahrzeug aufgenommen am: 30.07.2026

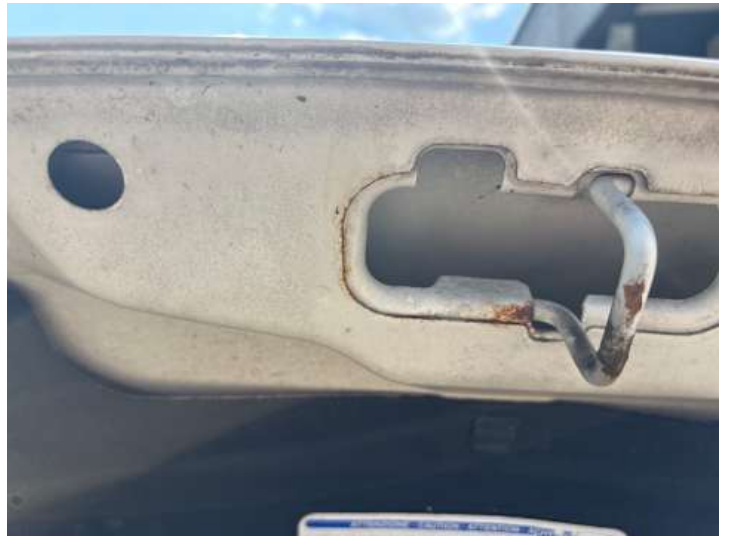
Motorhaube (Rost)

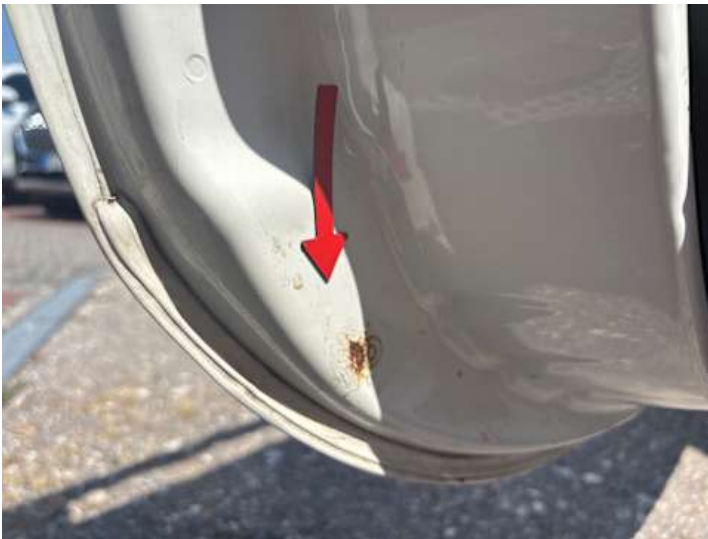
Fahrtür (Rost)

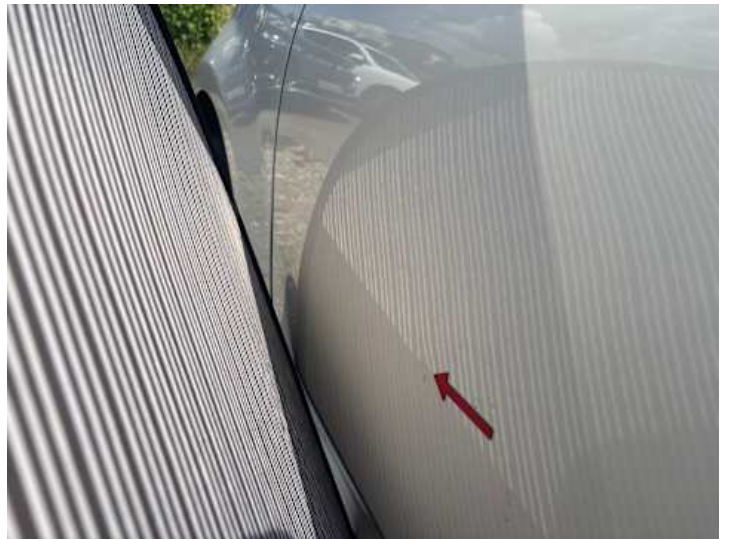
Fahrtür (Delle)

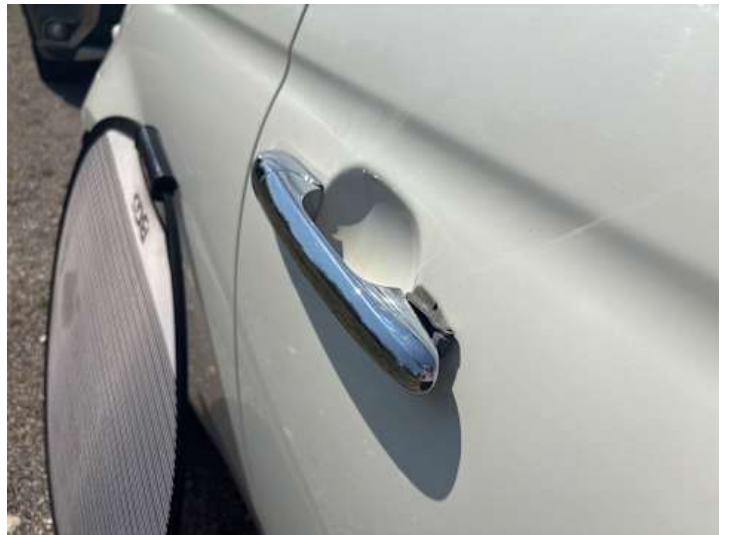
Beifahrtür (Riss/Bruch)

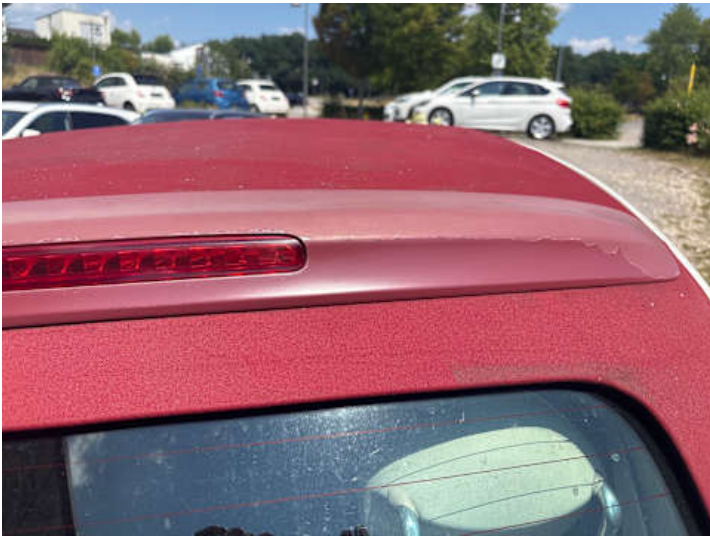
Dach (Lackschaden)

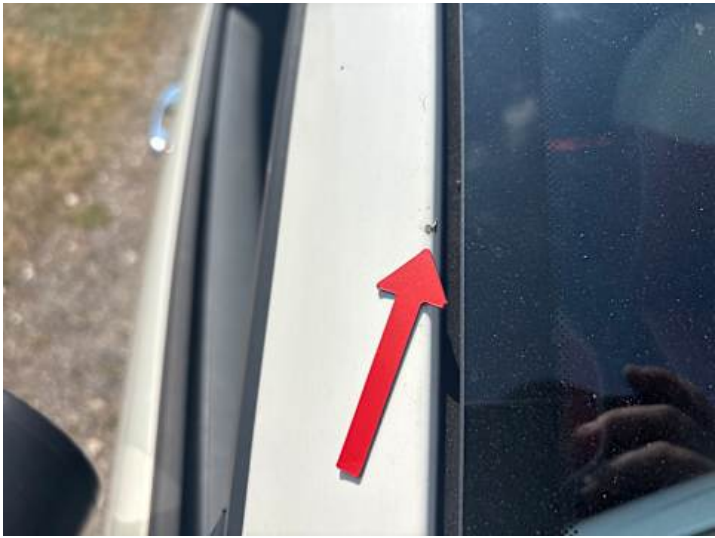
Dach (Steinschlag, Rost)

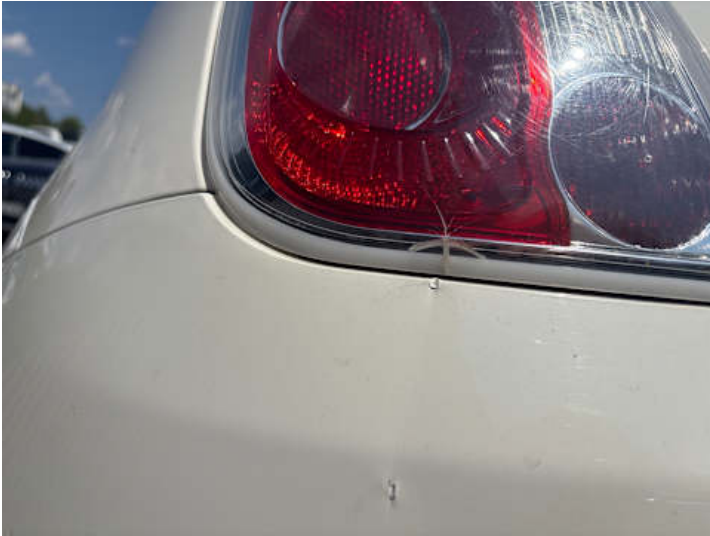
Rücklicht (links) (Riss/Bruch)

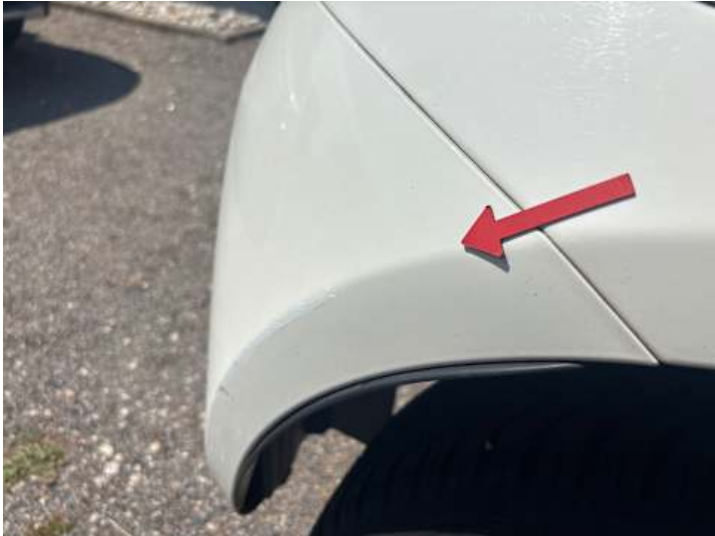
Stoßstange hinten (Kratzer, Lackschaden, Unsachgemäß instand gesetzt)

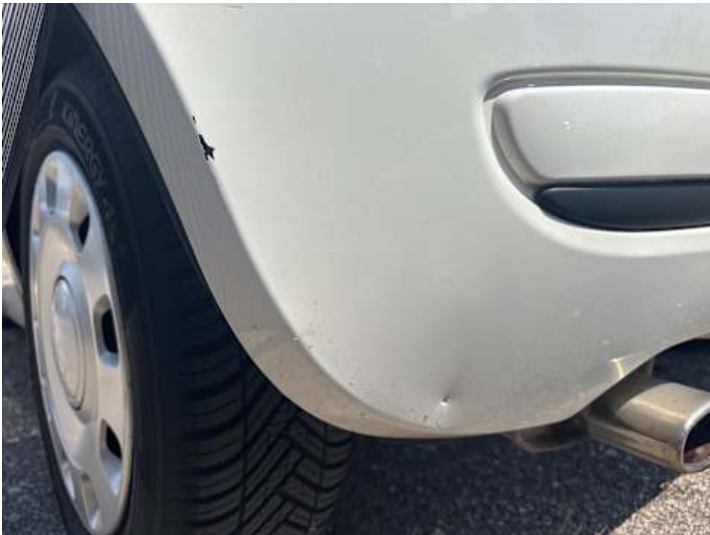
Stoßstange hinten (Lackschaden, Verformung)

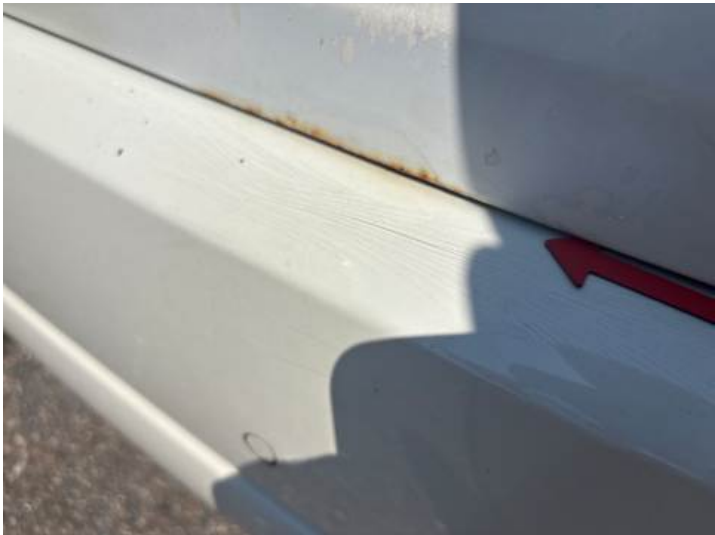
Stoßstange hinten (Lackschaden, Verformung)

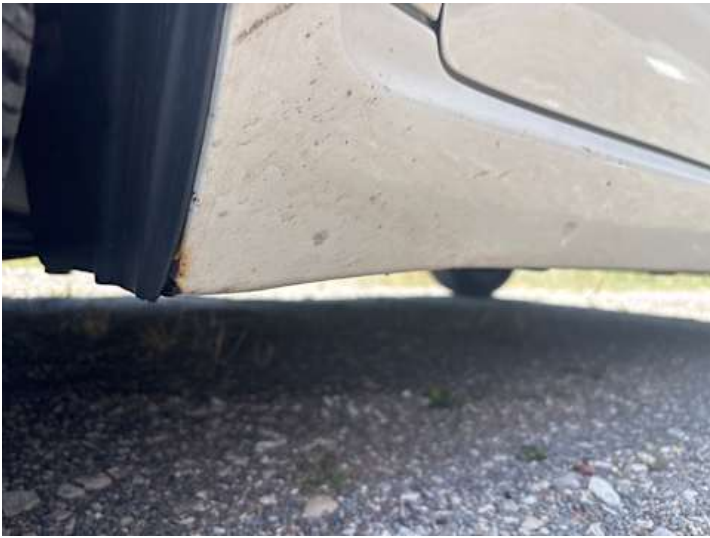
Schweller links (Rost)

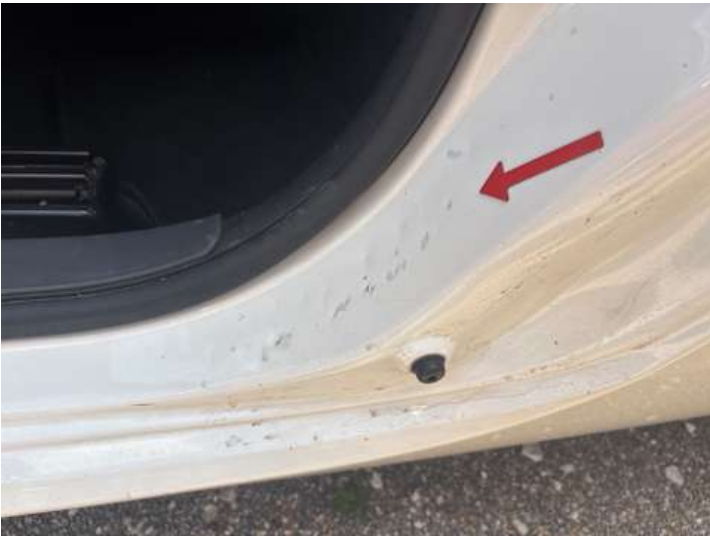
Schweller links (Kratzer, Delle)

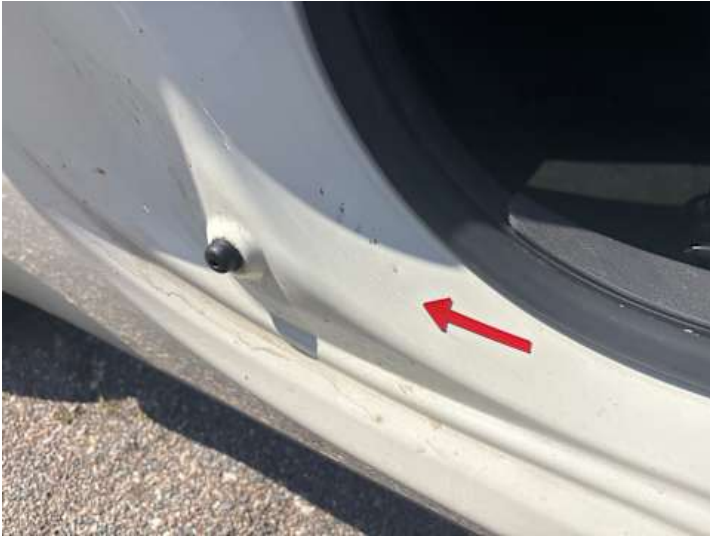
Schweller rechts (Kratzer, Delle)

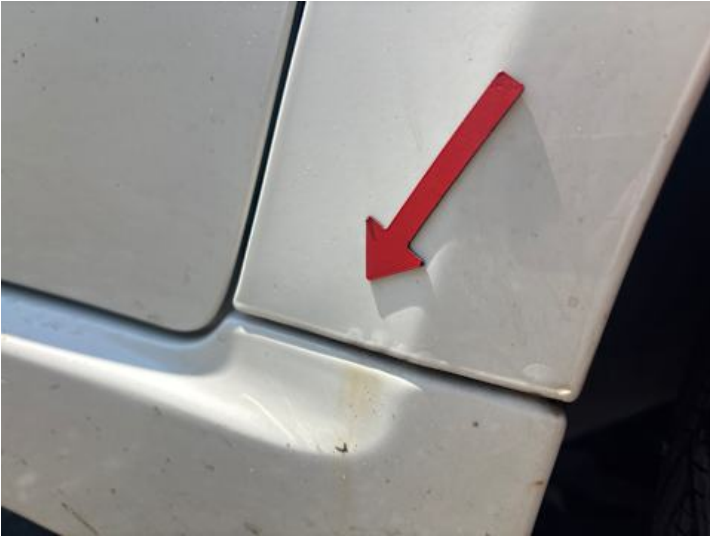
Kotflügel vorne rechts (Rost)

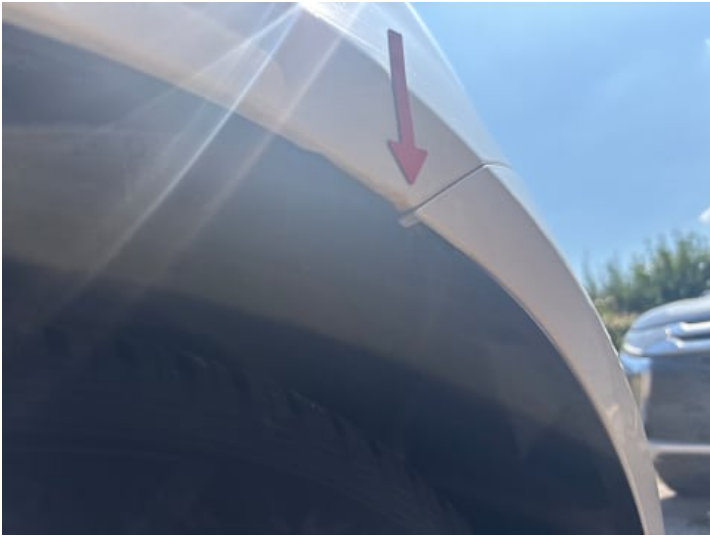
Seitenteil hinten links (Rost)

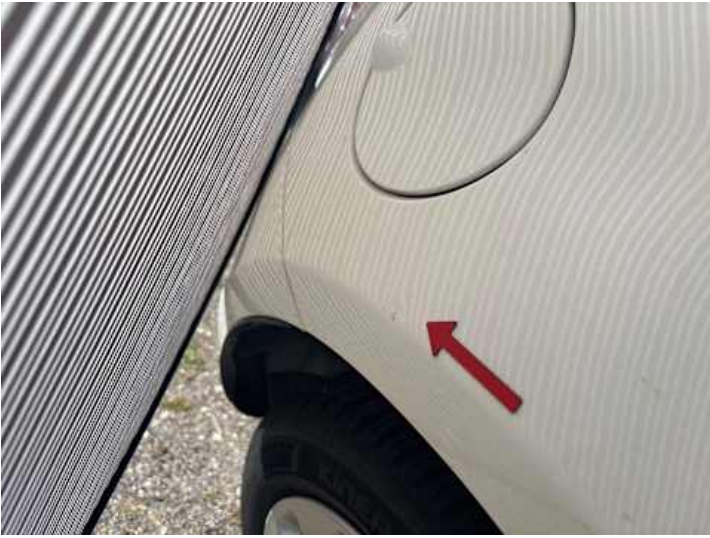
Seitenteil hinten rechts (Delle)

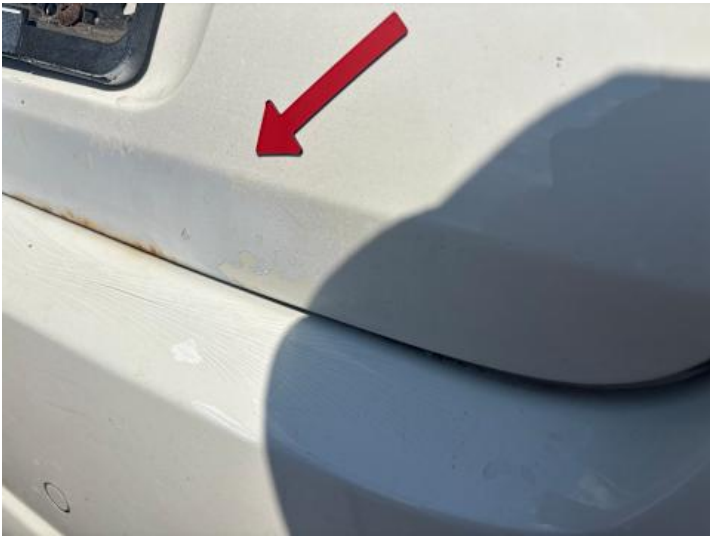
Heckklappe (Kratzer, Rost, Lackschaden, Unsachgemäß instand gesetzt)

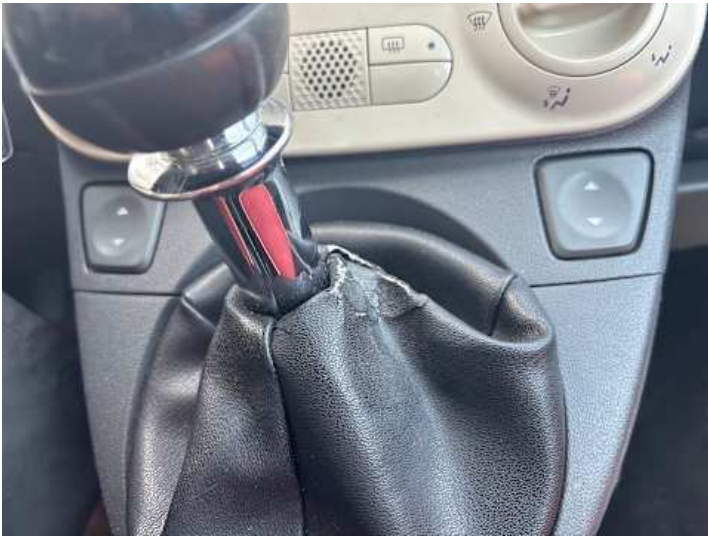
Innenraum (Verschleiß)

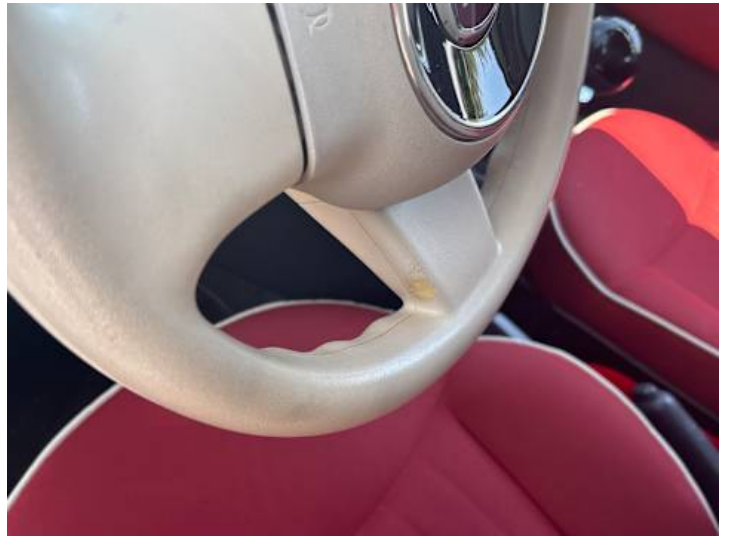
Innenraum (Verschleiß)

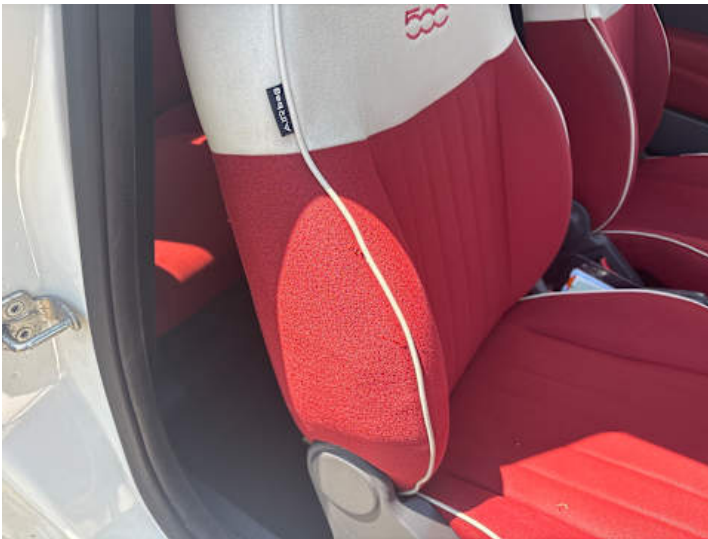
Innenraum (Riss/Bruch)

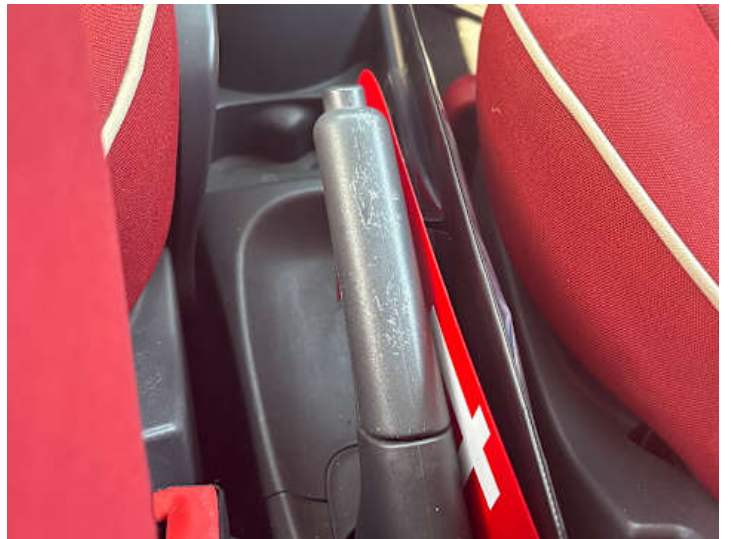
Innenraum (Kratzer)
