## Mercedes-Benz 114/116/119 CDI/BT RWD lang

EZ 12/2018 | Kastenwagen | Diesel | Schaltgetriebe | 89.478km

Fahrzeug aufgenommen am: 27.07.2026

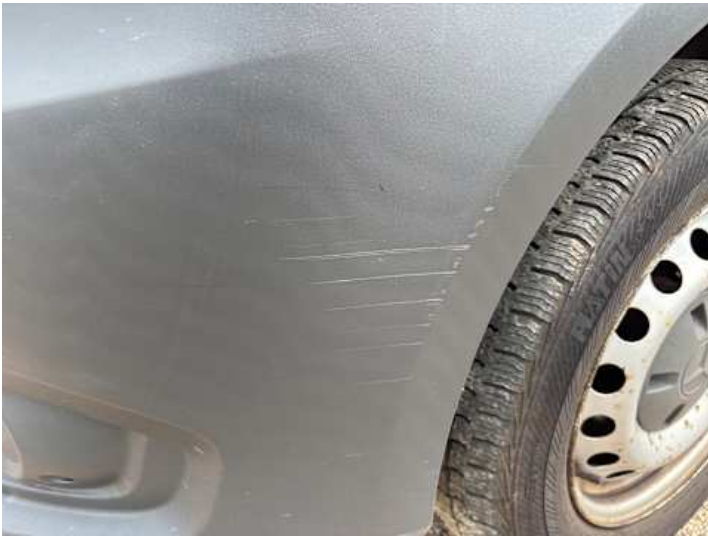
Stoßstange vorne (Ausgeblichen/Matt, Kratzer)

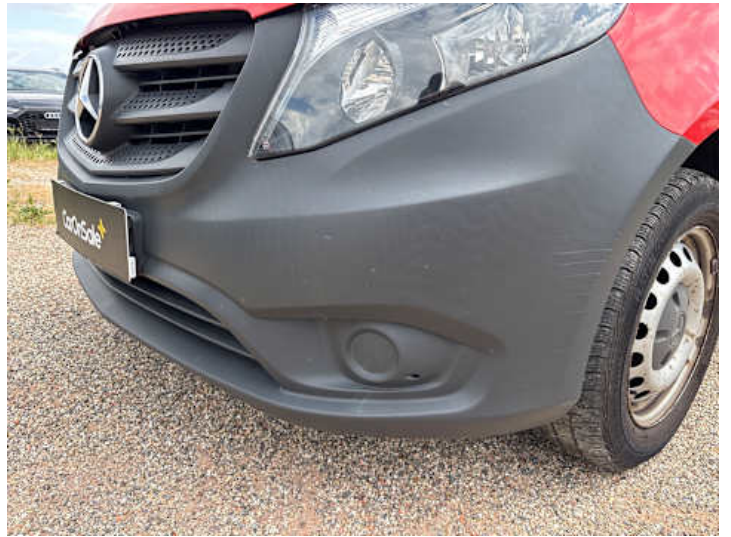
Stoßstange vorne (Ausgeblichen/Matt, Kratzer)

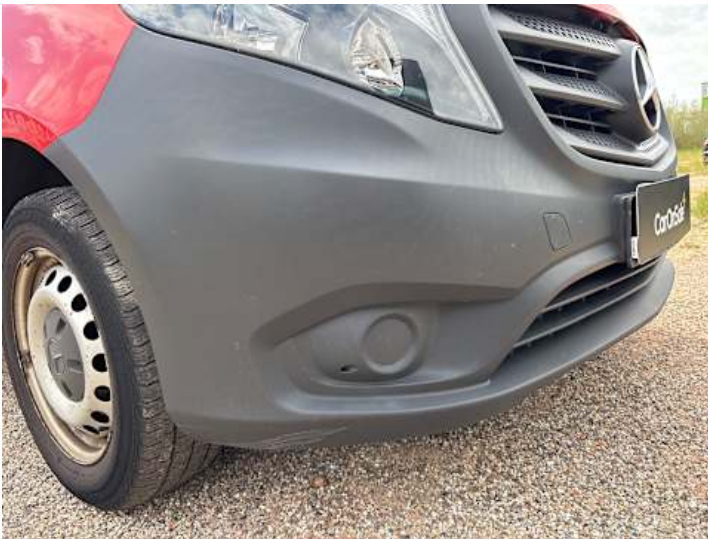
Stoßstange vorne (Ausgeblichen/Matt, Kratzer)

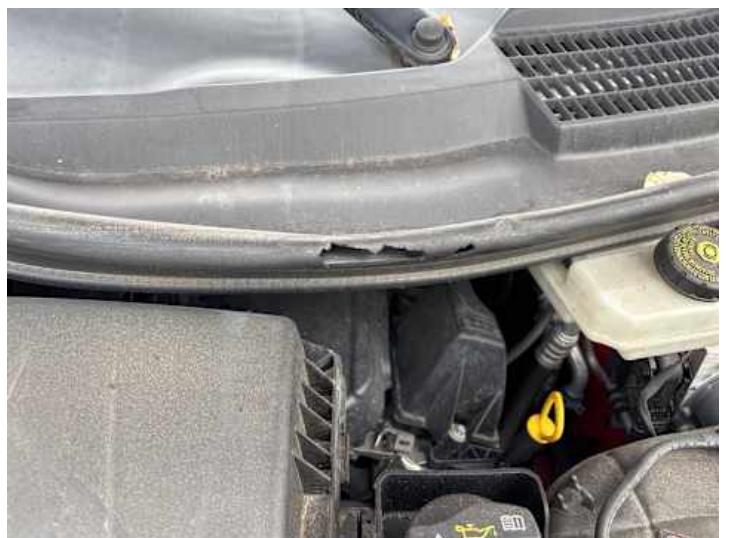
Motorhaube (Riss/Bruch)

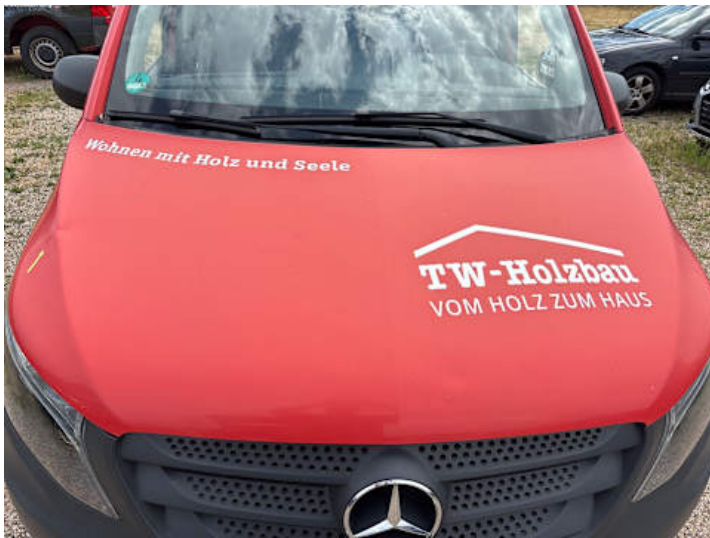
Motorhaube (Ausgeblichen/Matt)

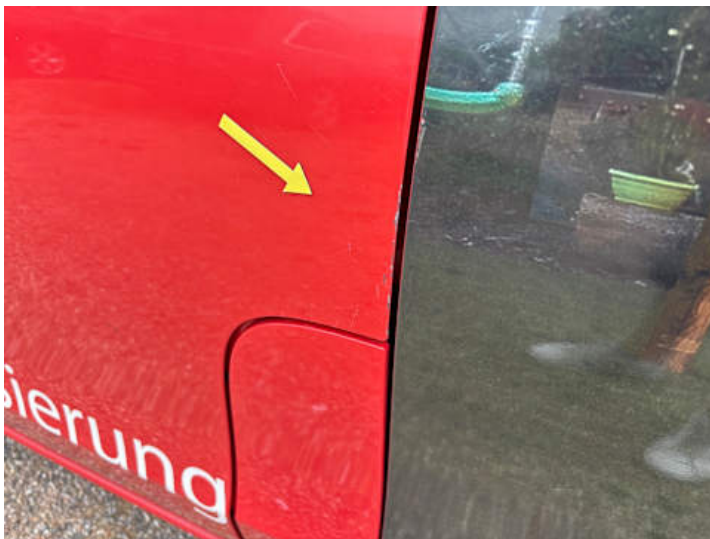
Fahrtür (Kratzer)

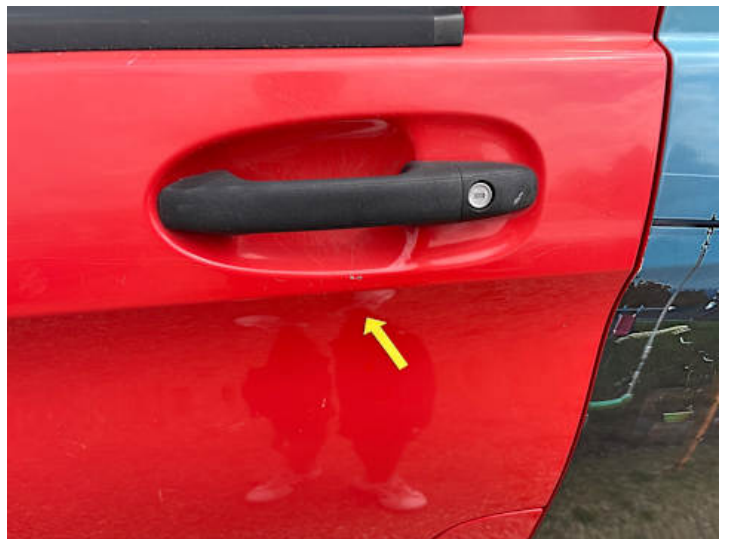
Fahrtür (Kratzer)

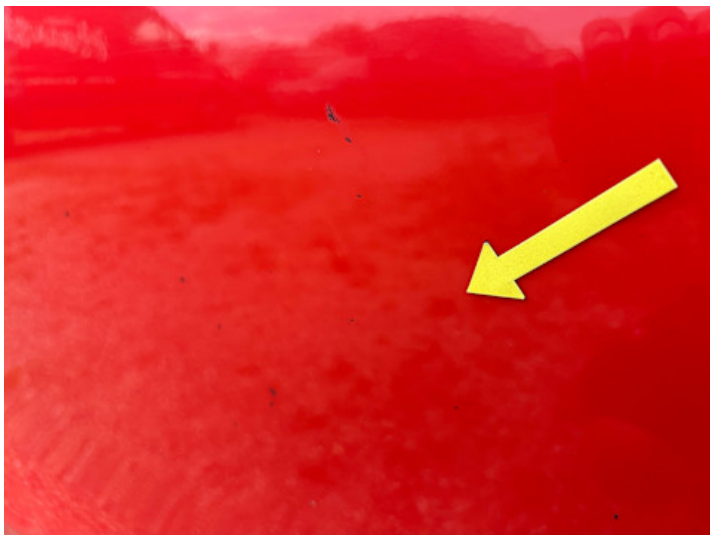
Beifahrtür (Lackschaden)

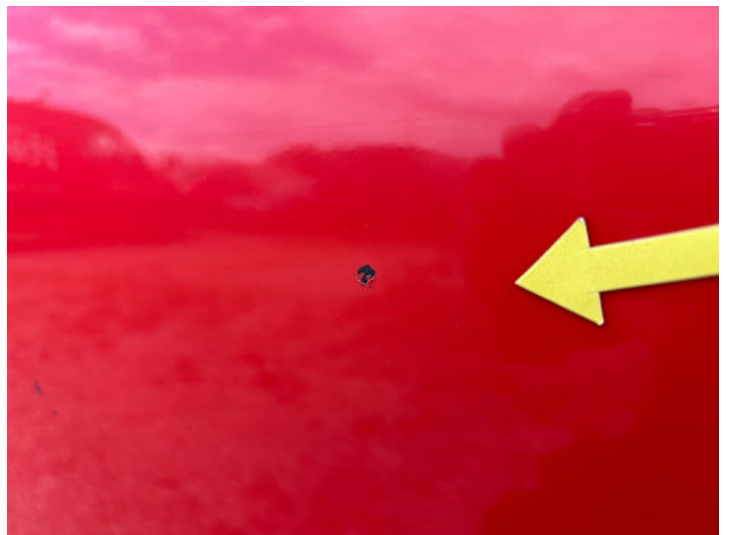
Beifahrtür (Lackschaden)

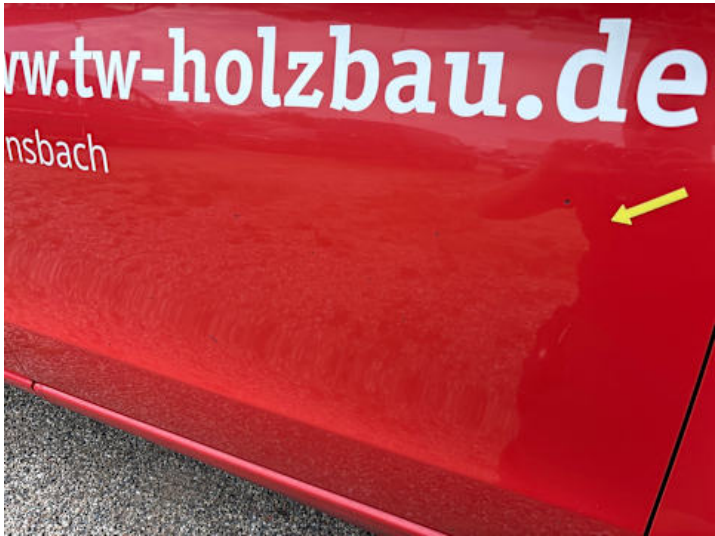
Beifahrertür (Lackschaden)

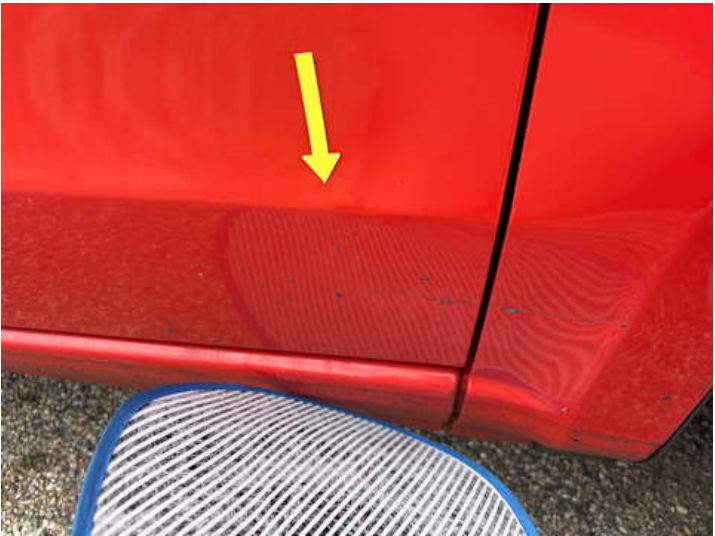
Beifahrertür (Kratzer, Delle)

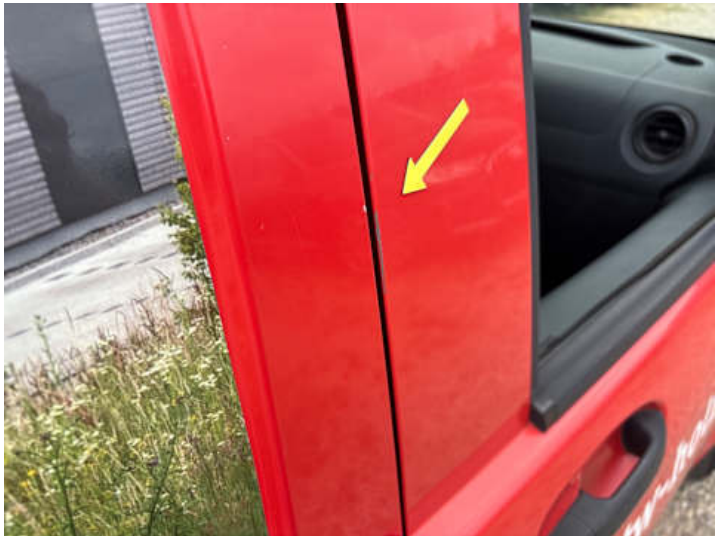
Beifahrertür (Kratzer)

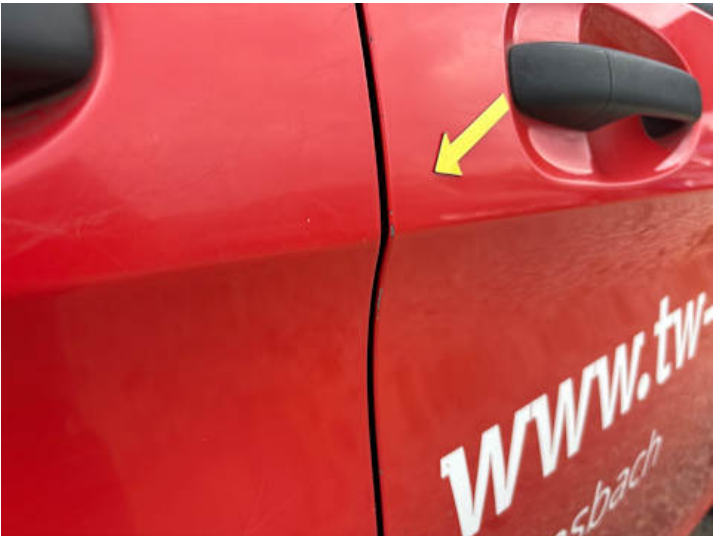
Beifahrertür (Kratzer)

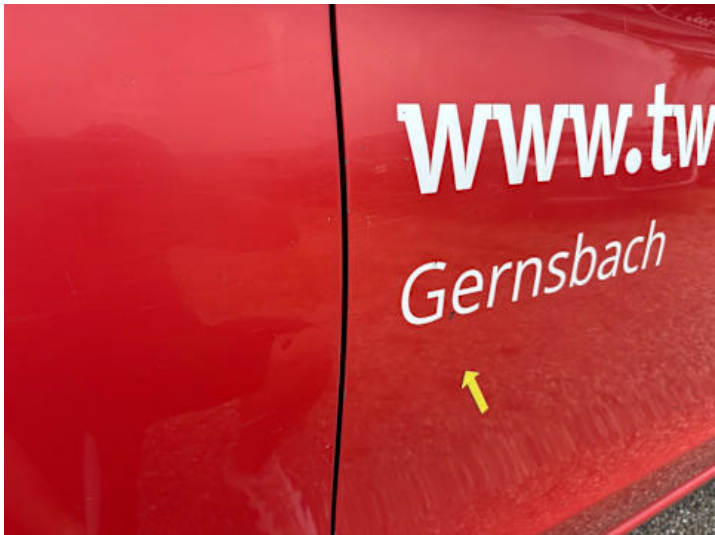
Beifahrertür (Kratzer)

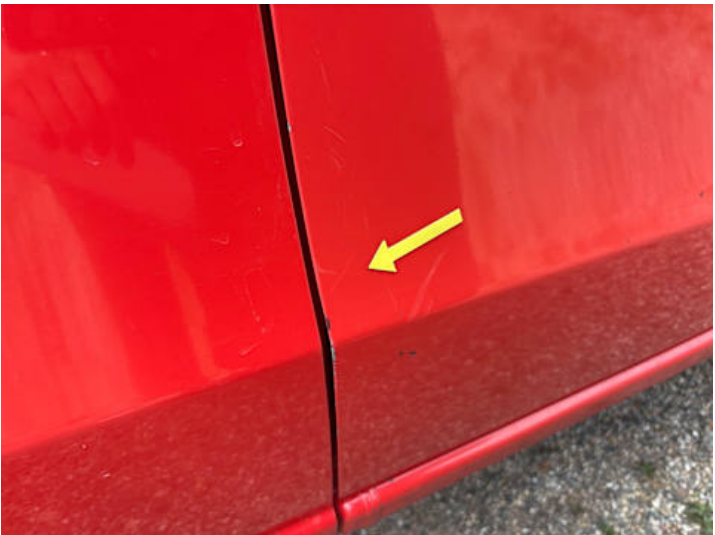
Beifahrertür (Kratzer)

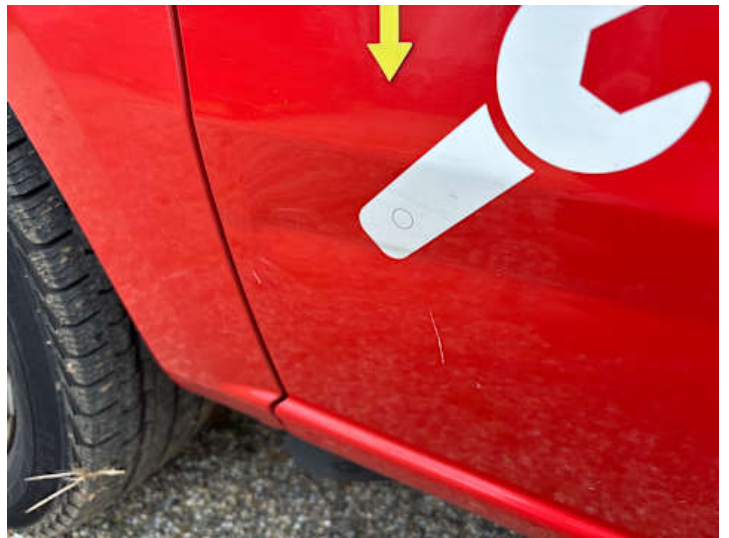
Türe hinten rechts (Kratzer)

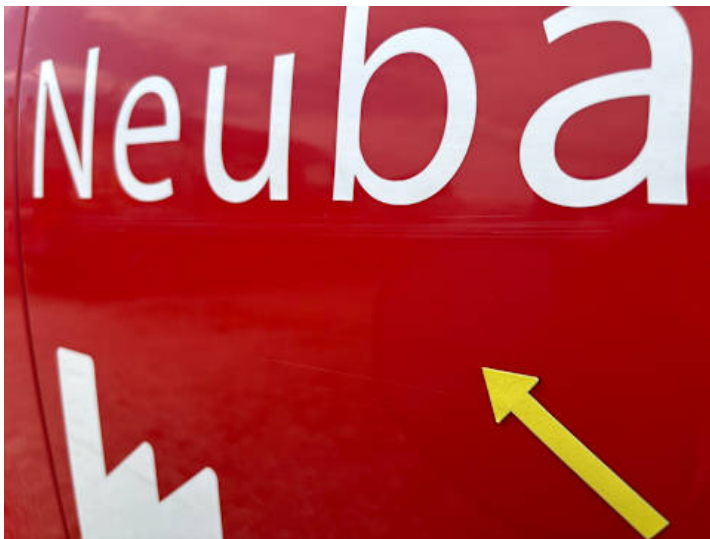
Türe hinten rechts (Kratzer)

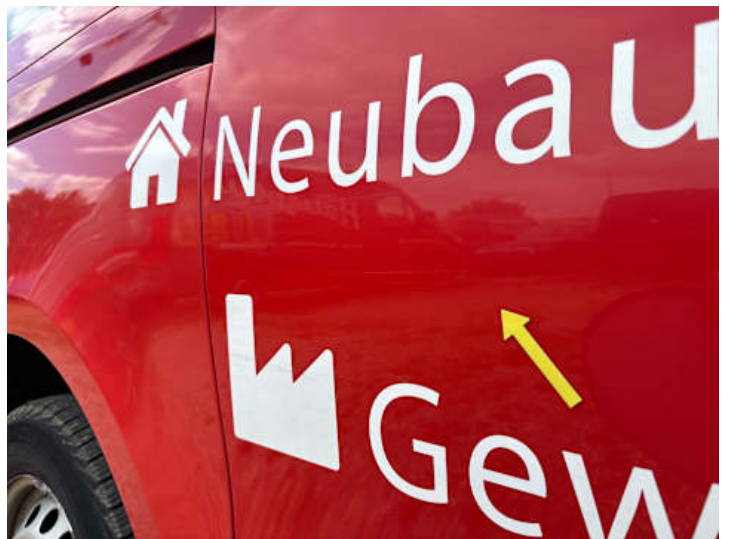
Türe hinten rechts (Kratzer)

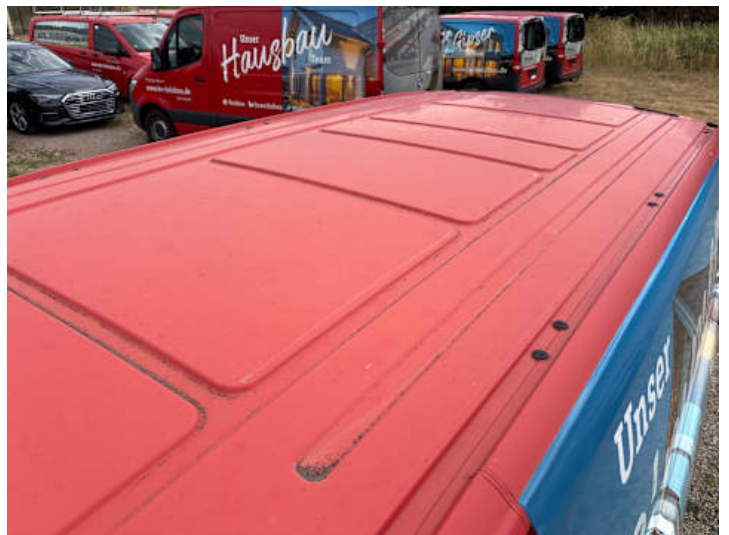
Dach (Delle, Ausgeblichen/Matt)

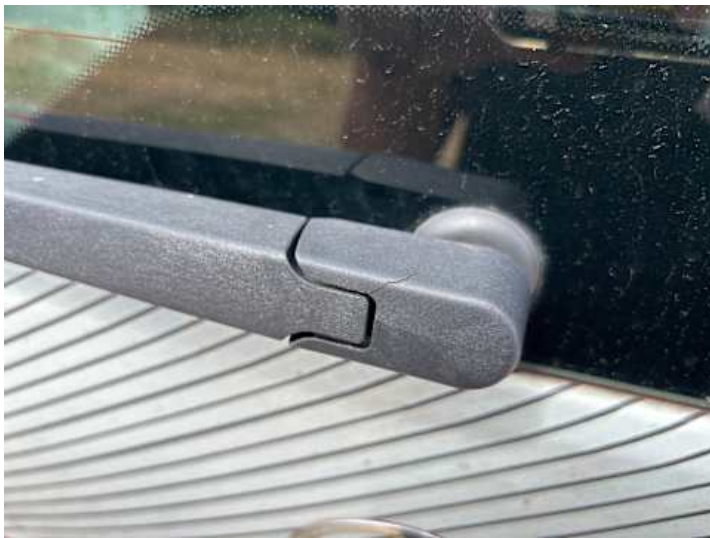
Rückscheibe (Riss/Bruch)

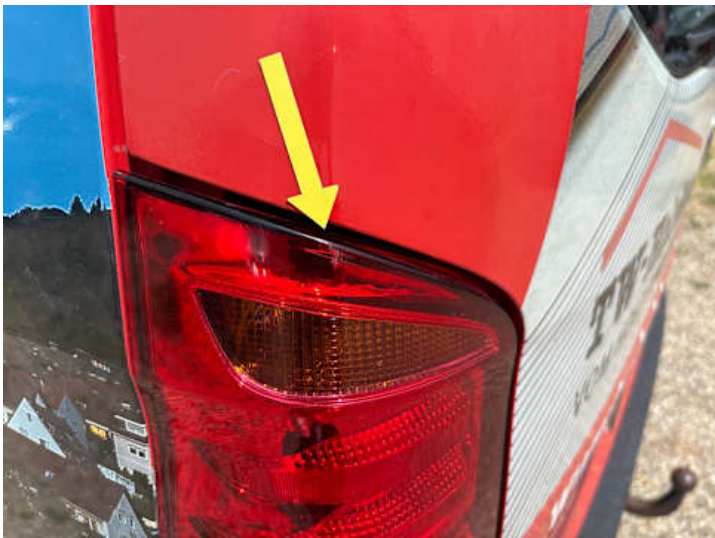
Rücklicht (links) (Kratzer)

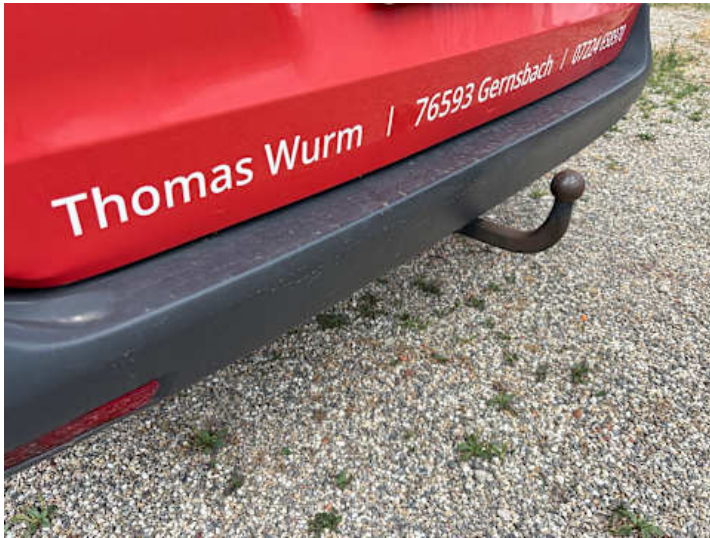
Stoßstange hinten (Kratzer, Verformung)

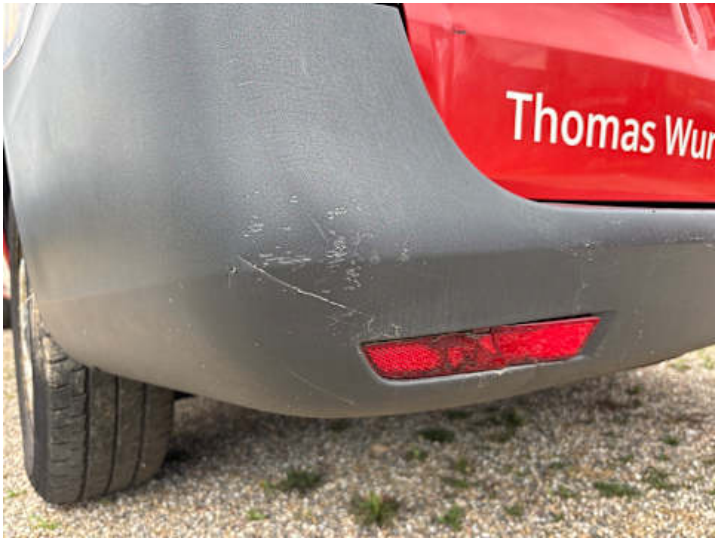
Stoßstange hinten (Kratzer, Verformung)

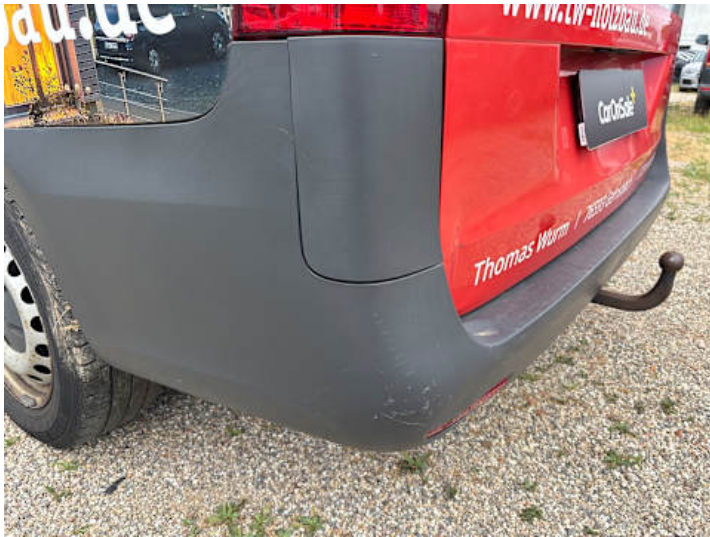
Stoßstange hinten (Kratzer, Verformung)

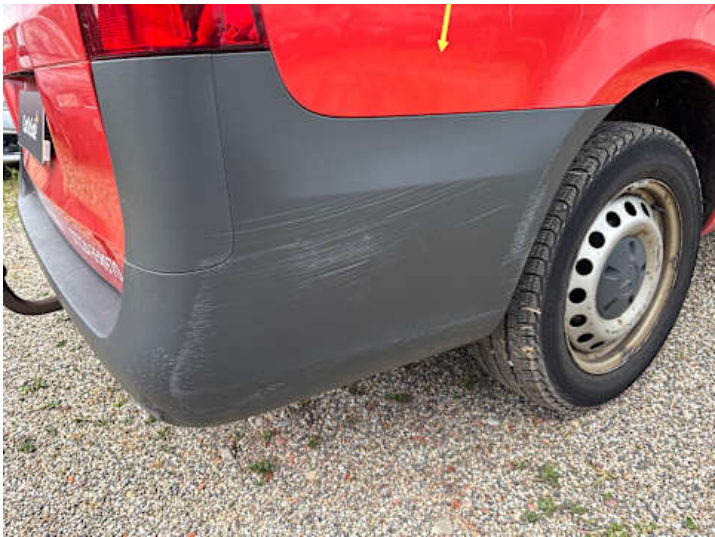
Stoßstange hinten (Kratzer, Verformung)

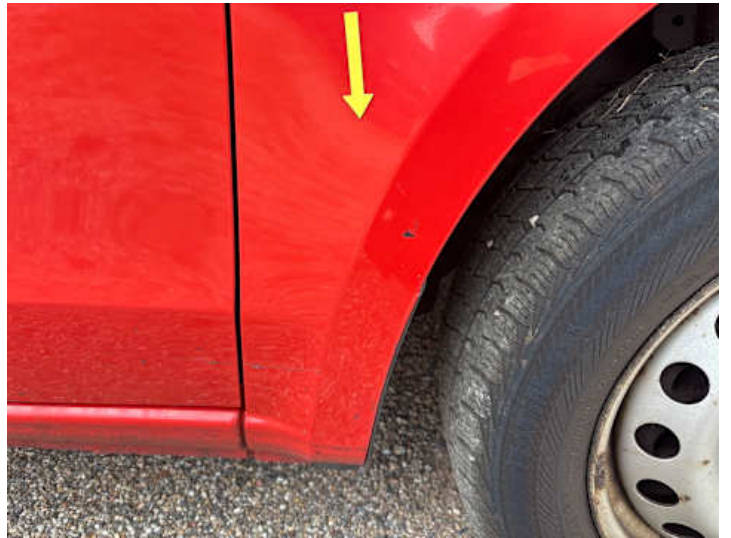
Kotflügel vorne rechts (Kratzer, Delle)

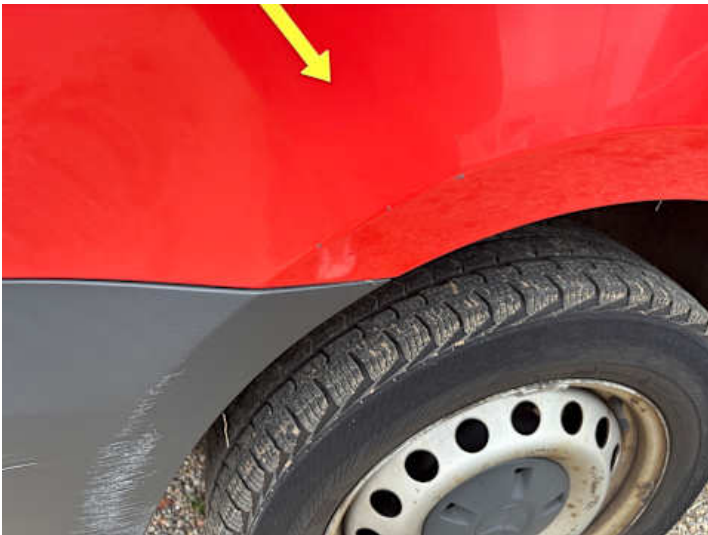
Seitenteil hinten rechts (Lackschaden)

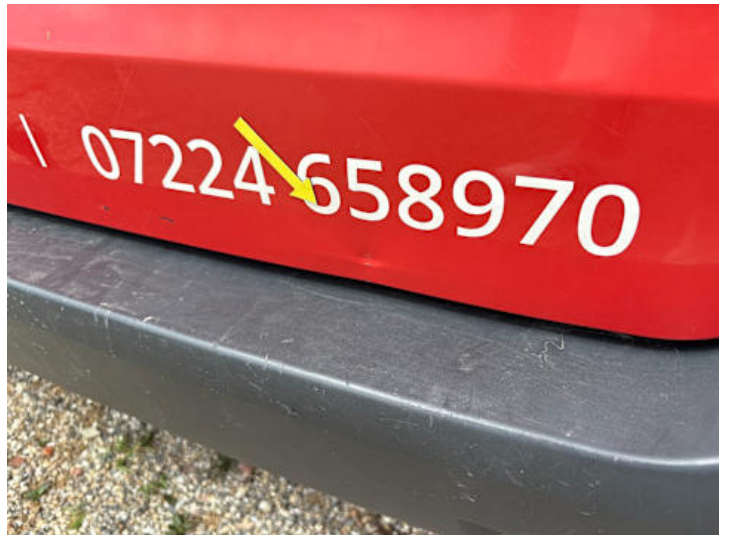
Heckklappe (Verformung, Lackschaden)

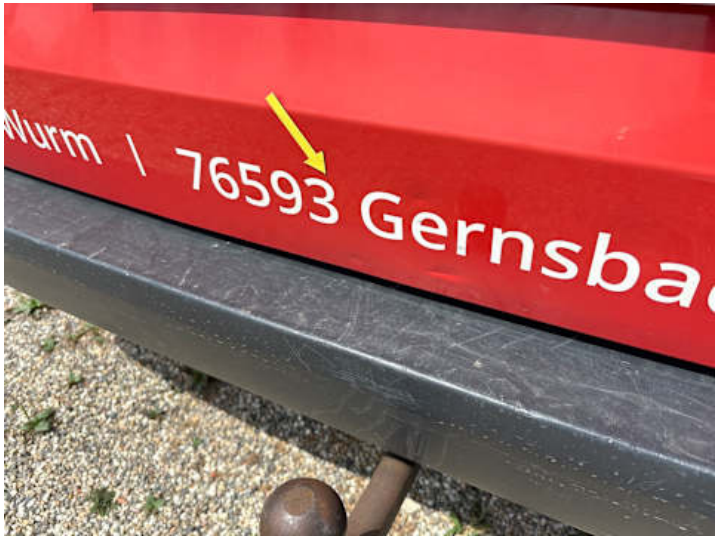
Heckklappe (Verformung, Lackschaden)

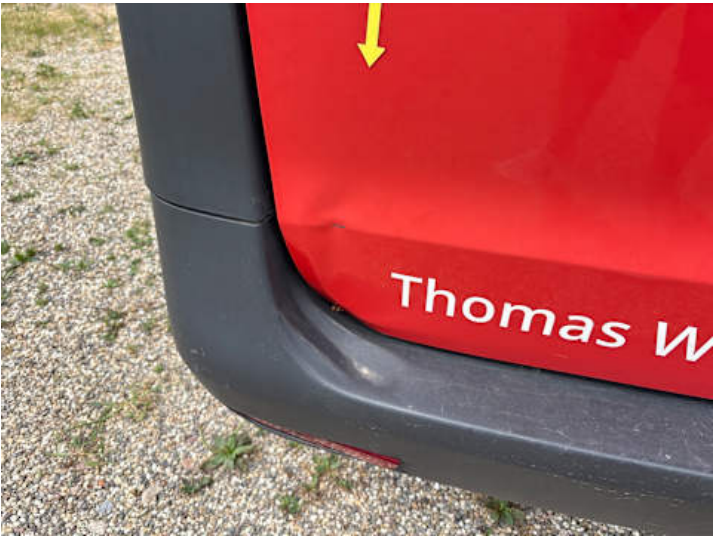
Heckklappe (Verformung, Lackschaden)

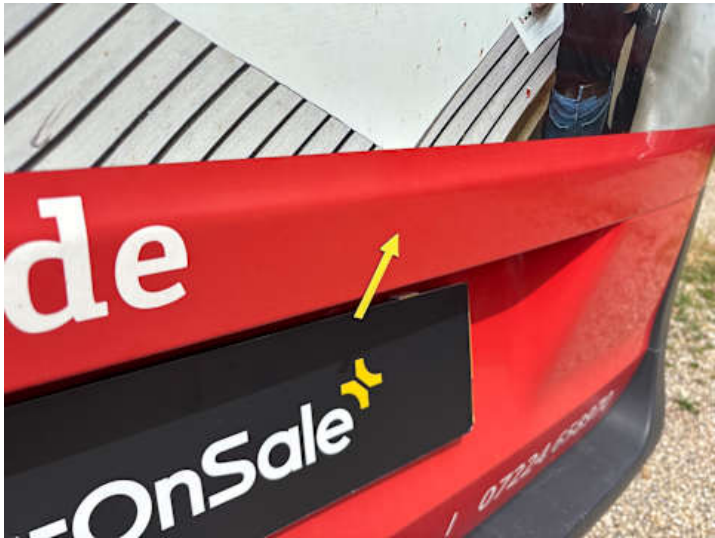
Heckklappe (Delle)

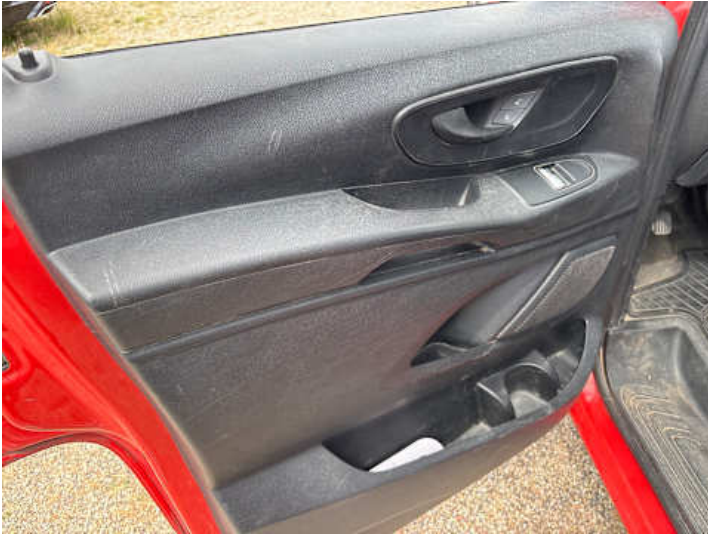
Innenraum (Kratzer)

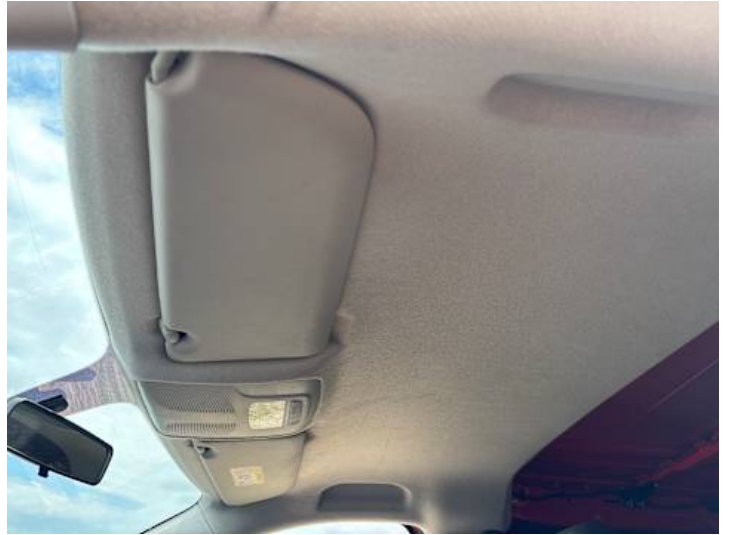
Innenraum (Verschleiß)

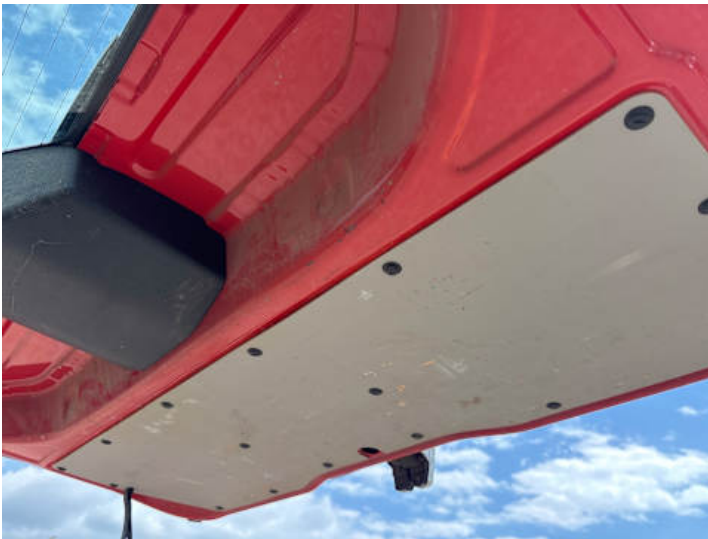
Innenraum (Verschleiß)

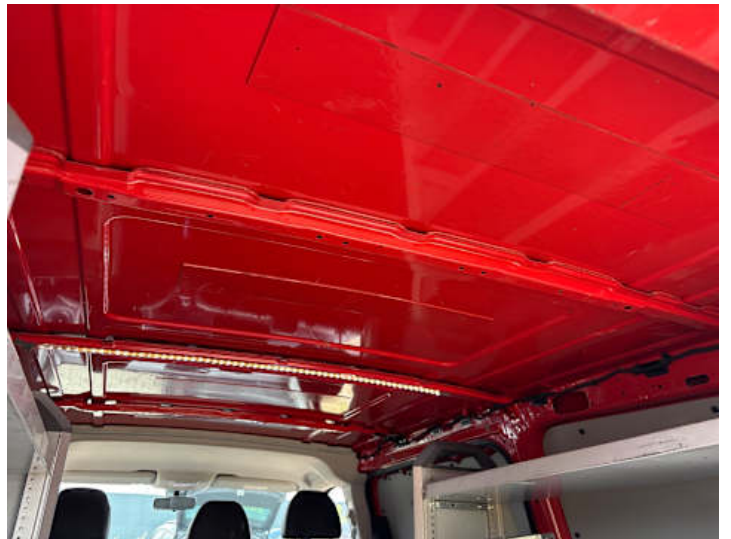
Innenraum (Verschleiß)

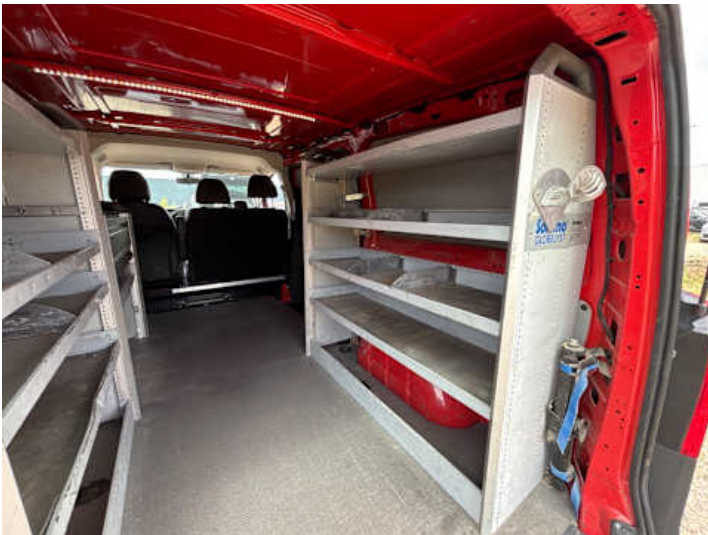
Innenraum (Verschleiß)

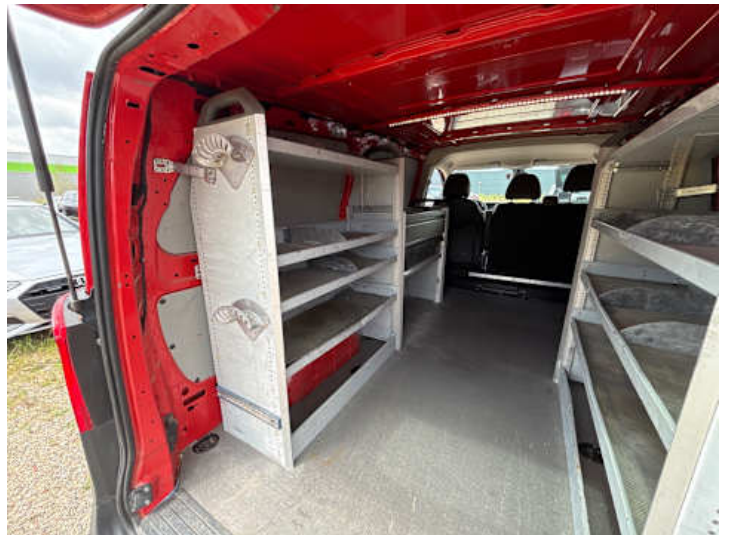
Innenraum (Verschleiß)

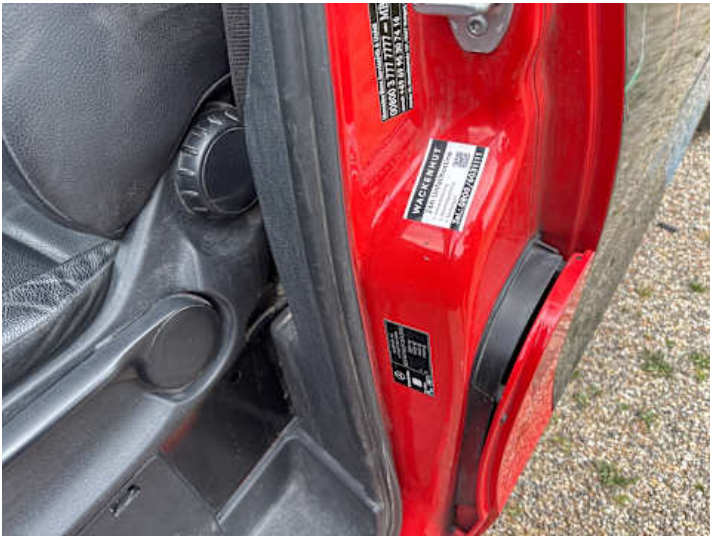
Innenraum (Diverse Schäden)

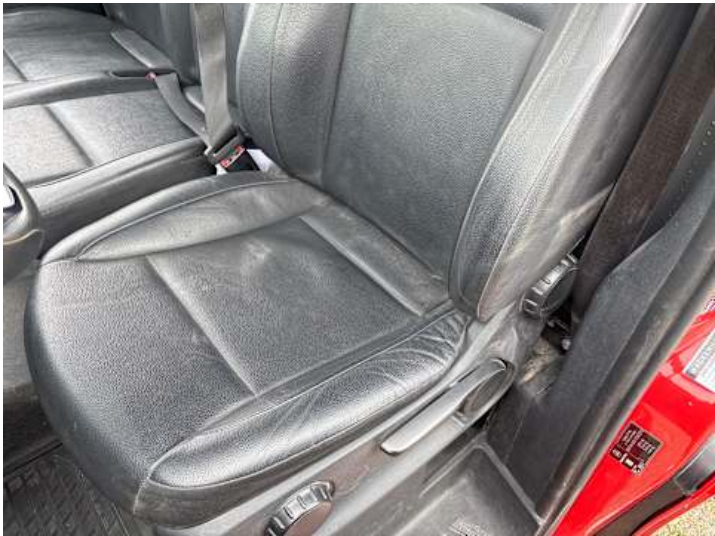
Innenraum (Diverse Schäden)

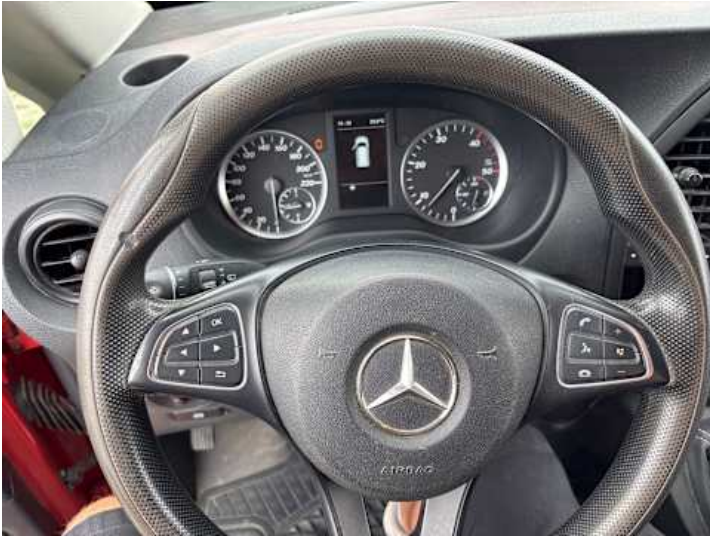
Innenraum (Diverse Schäden)

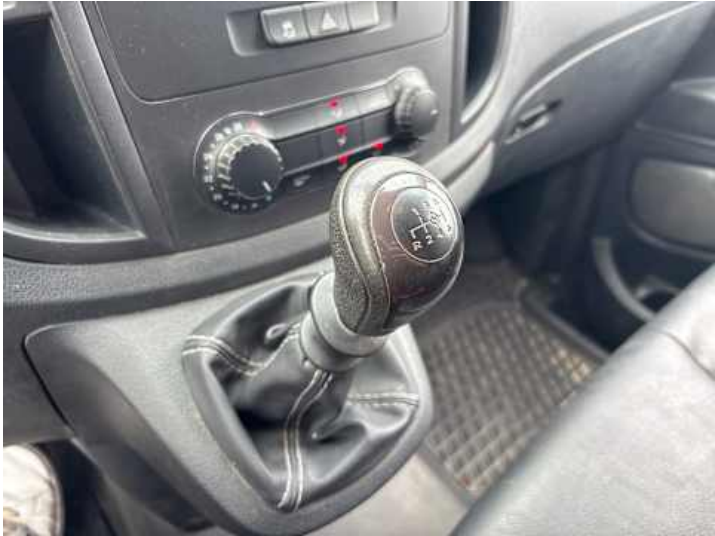
Innenraum (Diverse Schäden)

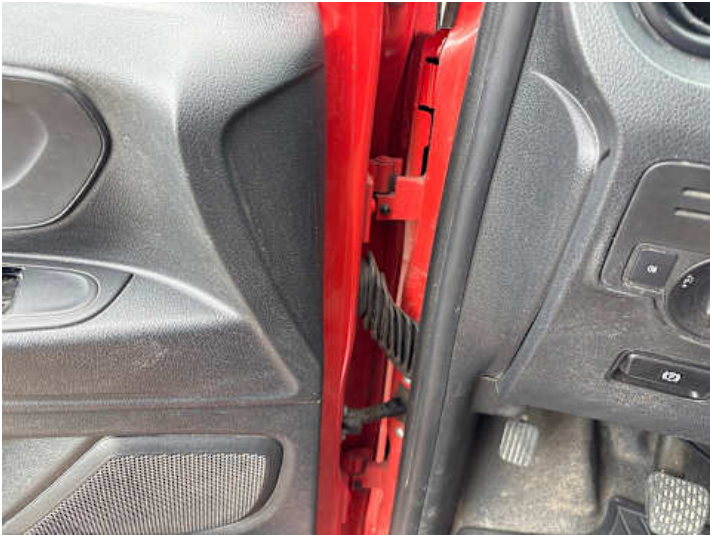
Innenraum (Anderer Schaden): Türfangband macht Geräusche
