## Kia Sportage Dream Team 2WD

EZ 04/2013 | Geländewagen | Benzin | Schaltgetriebe | 76.369km  
Besteuerung: Differenzbesteuert (§25a UStG)  
Fahrzeugstandort: 59\*\*\*  
Fahrzeug aufgenommen am: 28.07.2026

# Hinweise zum Zustandsbericht

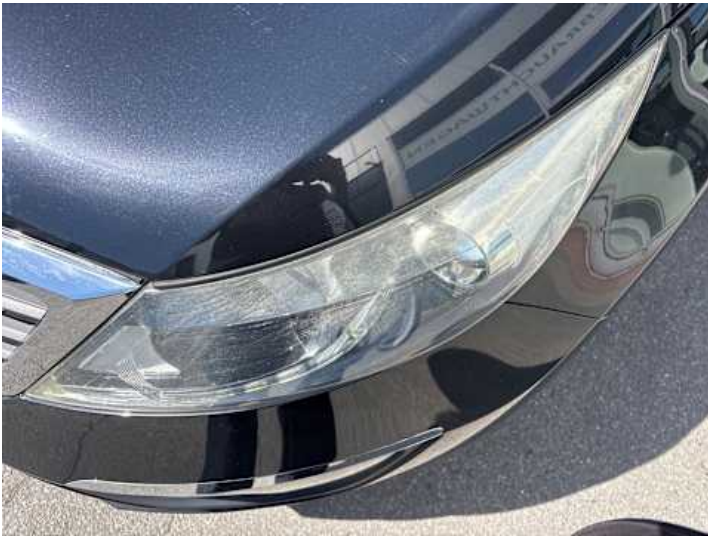
Scheinwerfer (links) (Blind)

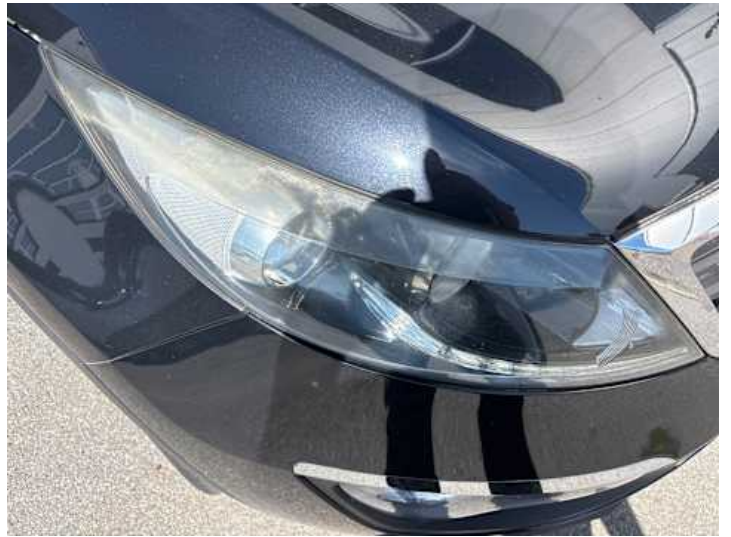
Scheinwerfer (rechts) (Blind)

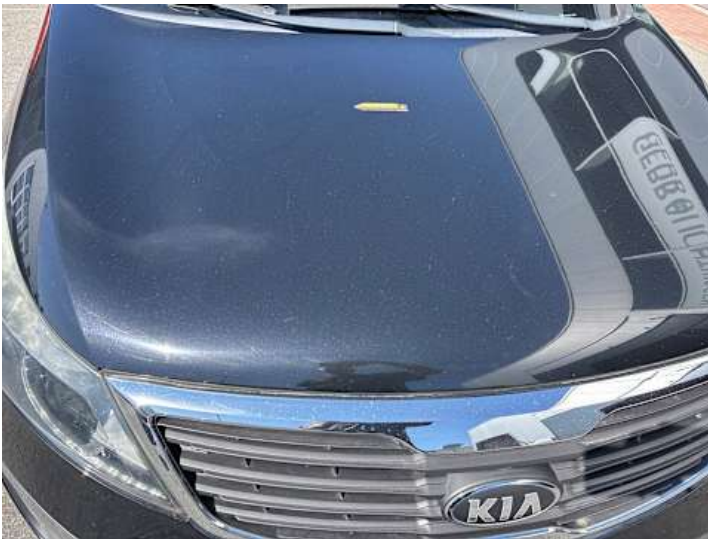
Motorhaube (Delle)

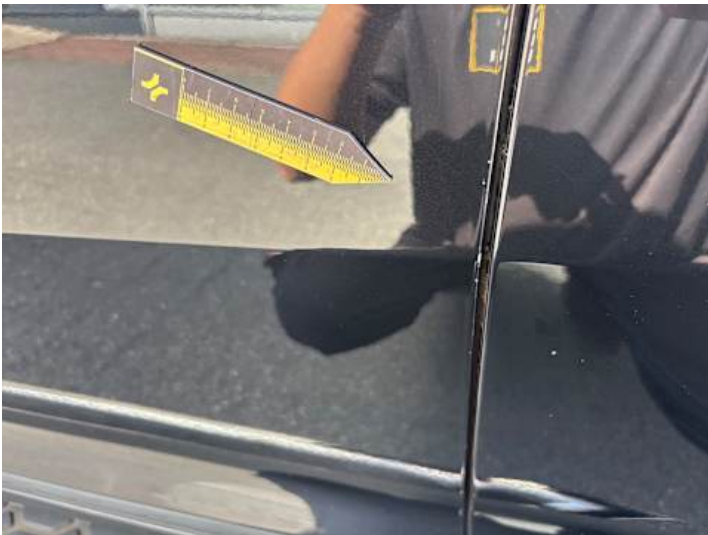
Fahrtür (Kratzer)

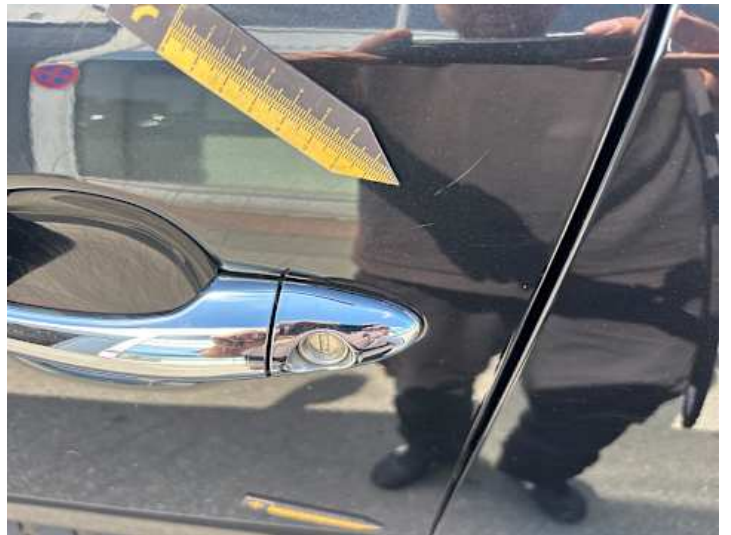
Fahrtür (Kratzer)

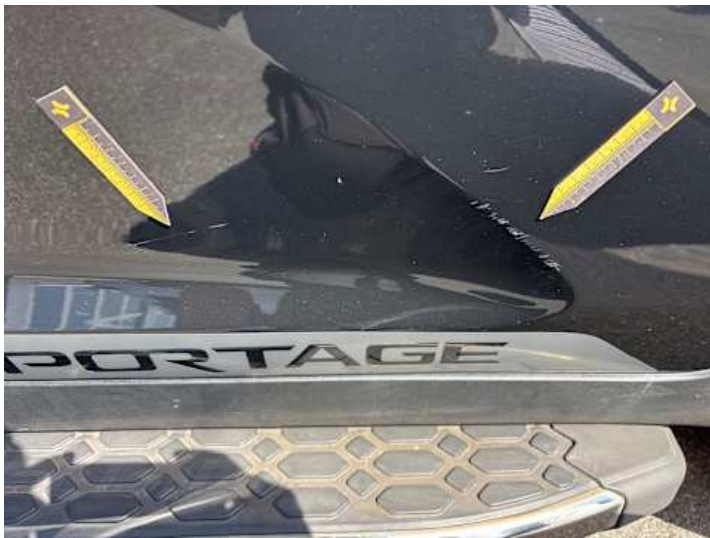
Beifahrertür (Kratzer)

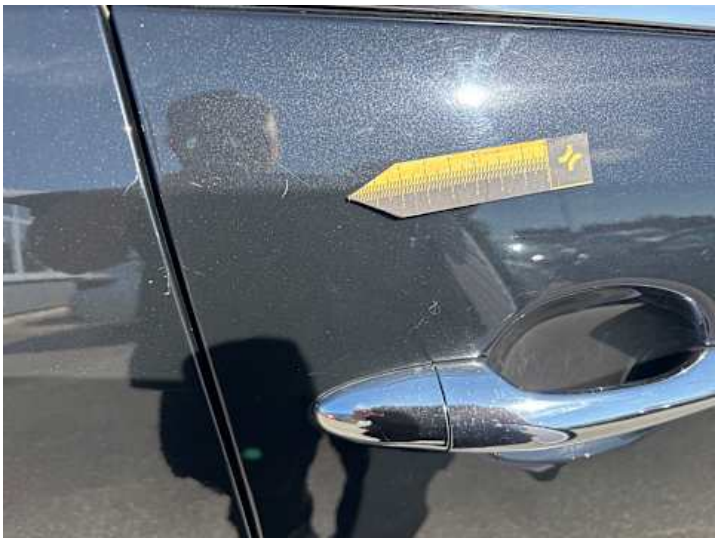
Beifahrertür (Kratzer)

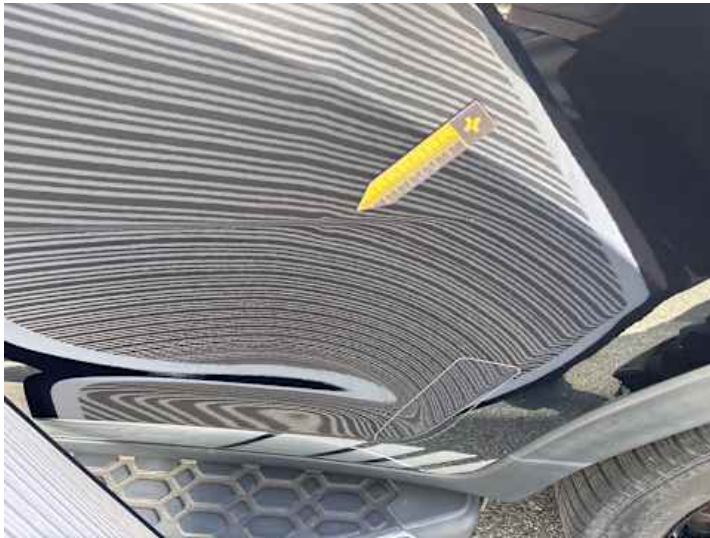
Türe hinten links (Delle)

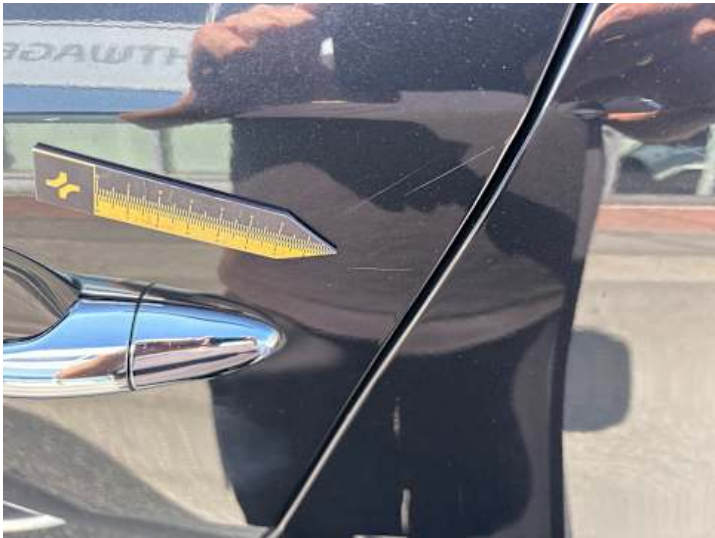
Türe hinten links (Kratzer)

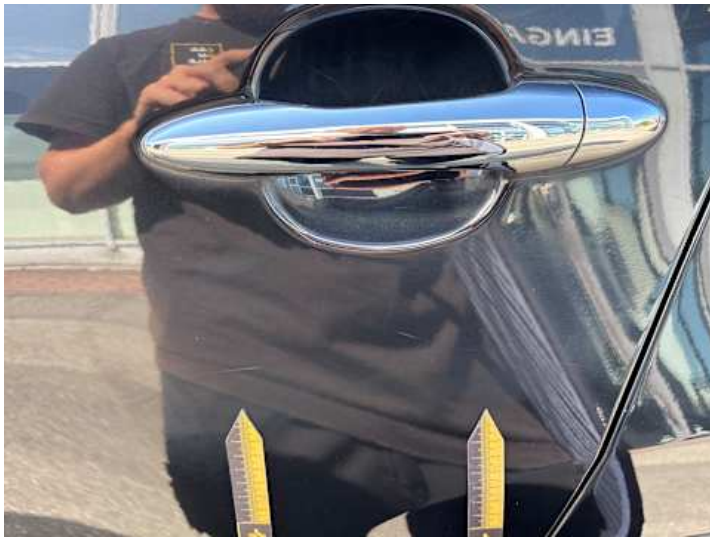
Türe hinten links (Kratzer)

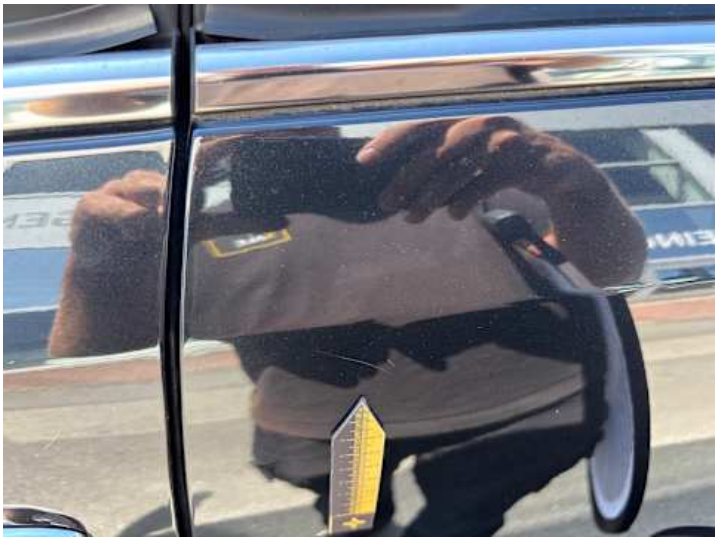
Türe hinten links (Kratzer)

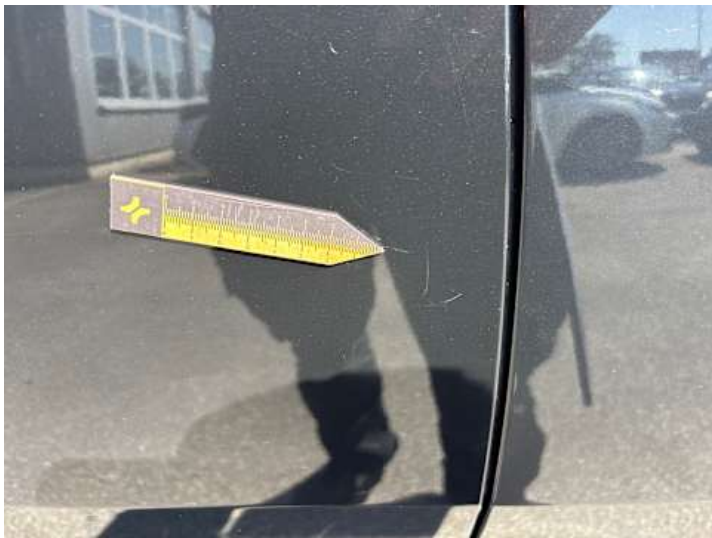
Türe hinten rechts (Kratzer)

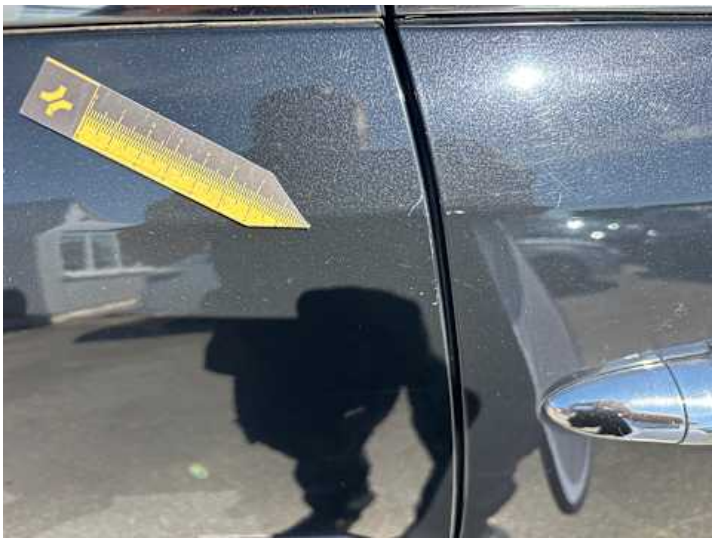
Türe hinten rechts (Kratzer)

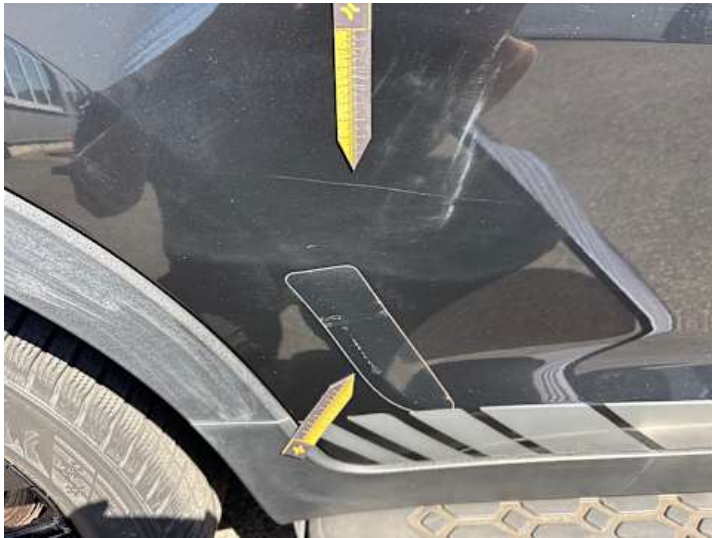
Türe hinten rechts (Kratzer)

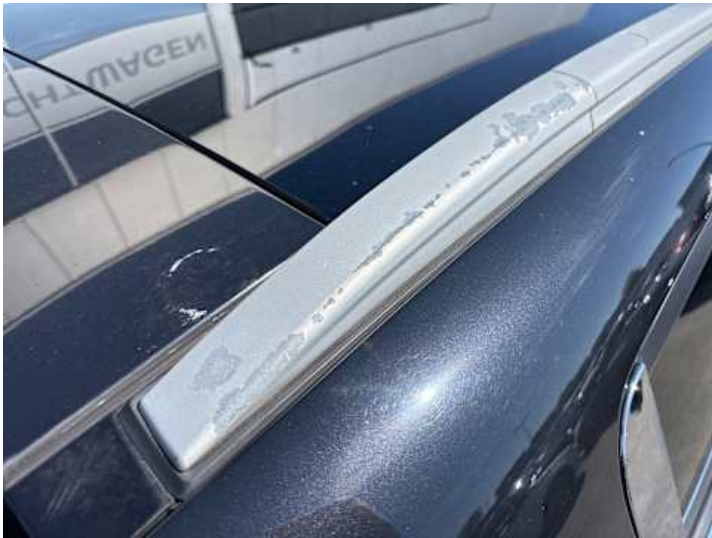
Dach (Lackschaden)

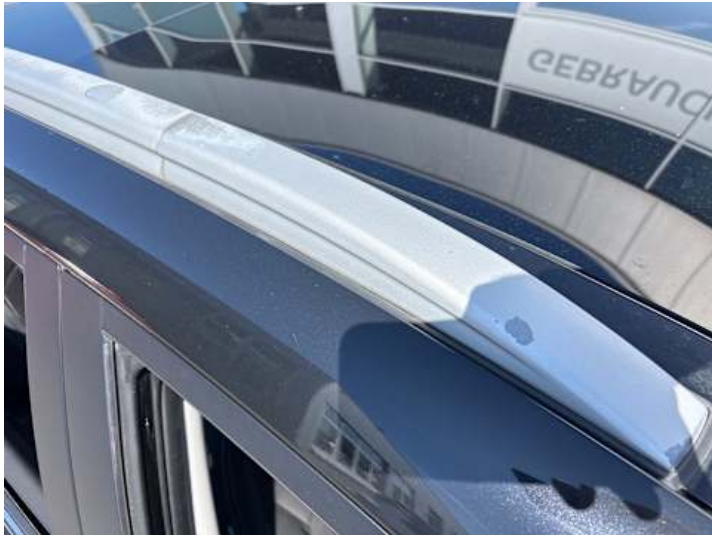
Dach (Lackschaden)

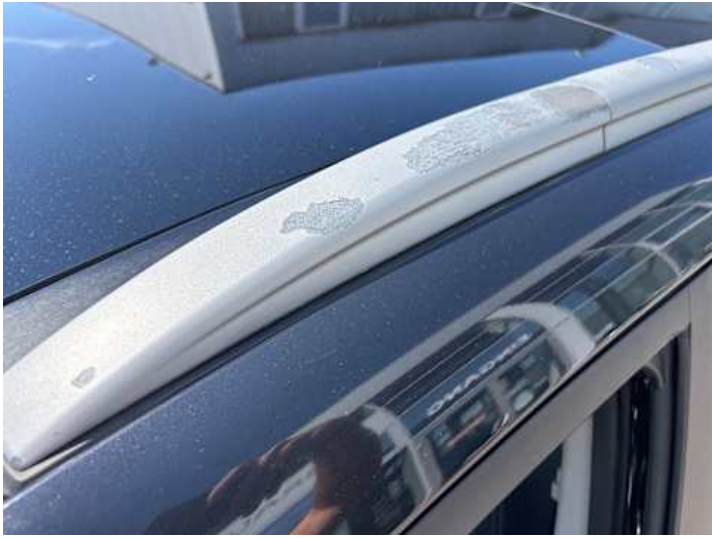
Dach (Lackschaden)

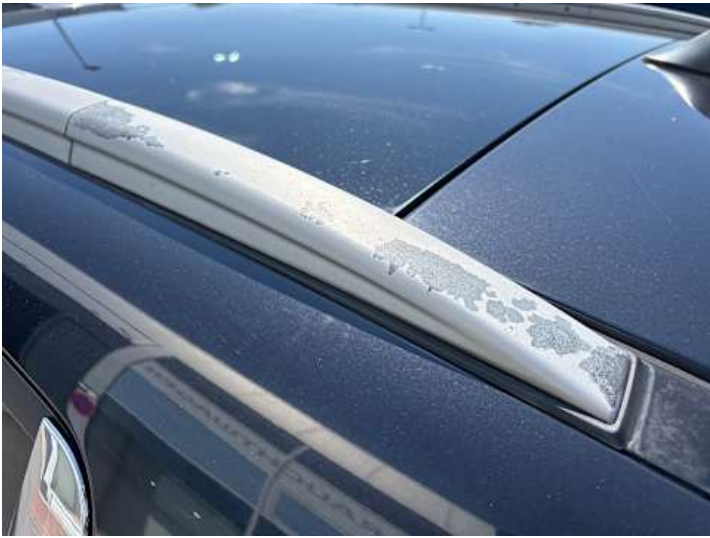
Dach (Lackschaden)

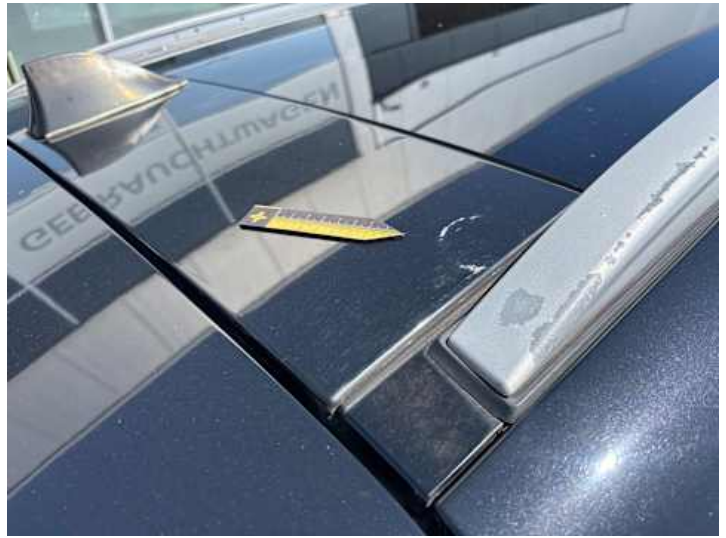
Dach (Kratzer)

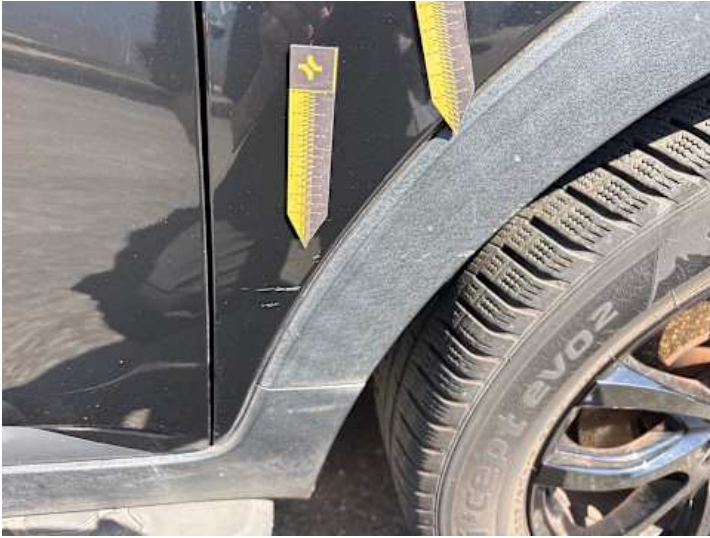
Kotflügel vorne rechts (Kratzer)

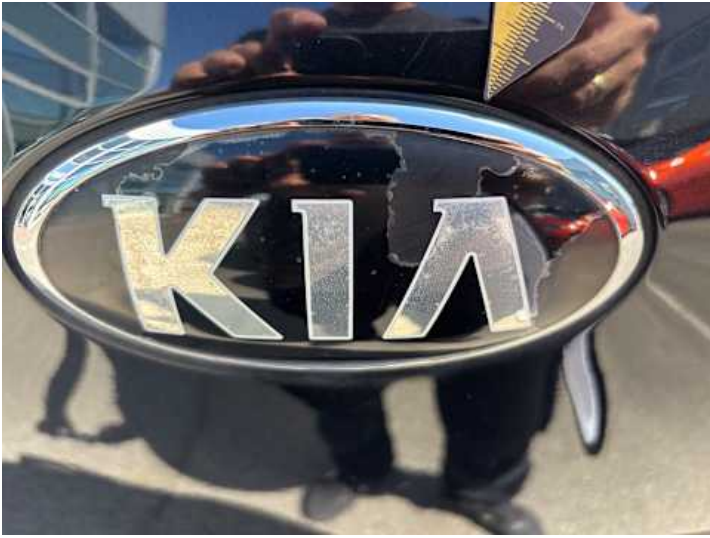
Heckklappe (Lackschaden)

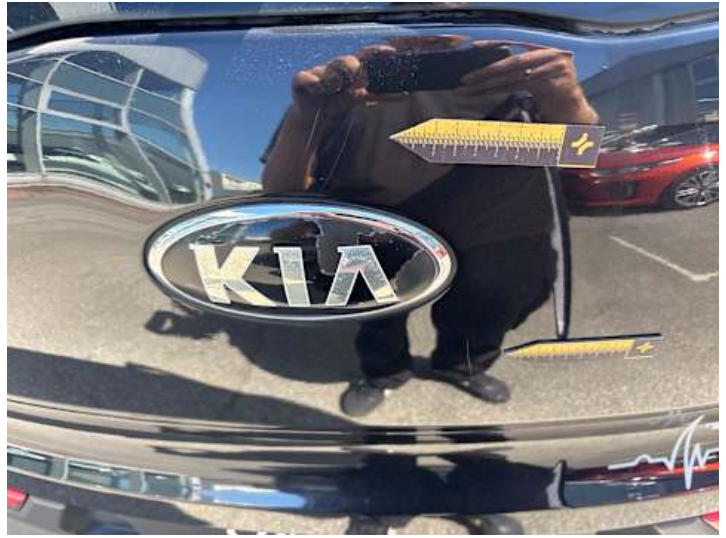
Heckklappe (Kratzer)

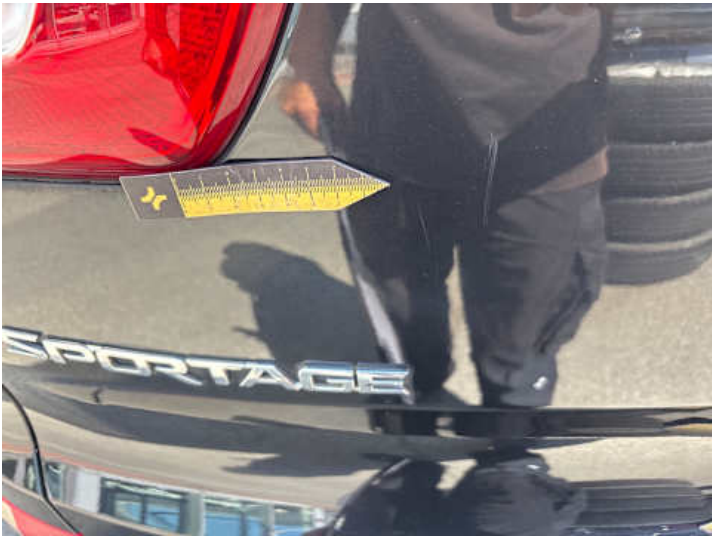
Heckklappe (Kratzer)

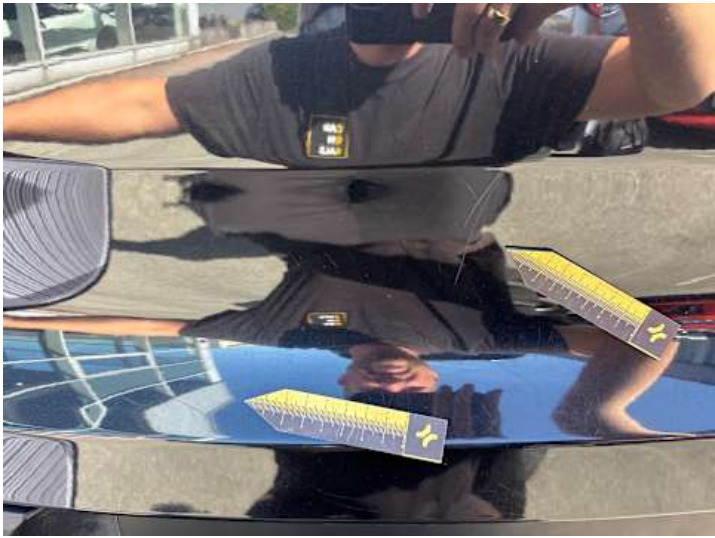
Heckklappe (Kratzer)

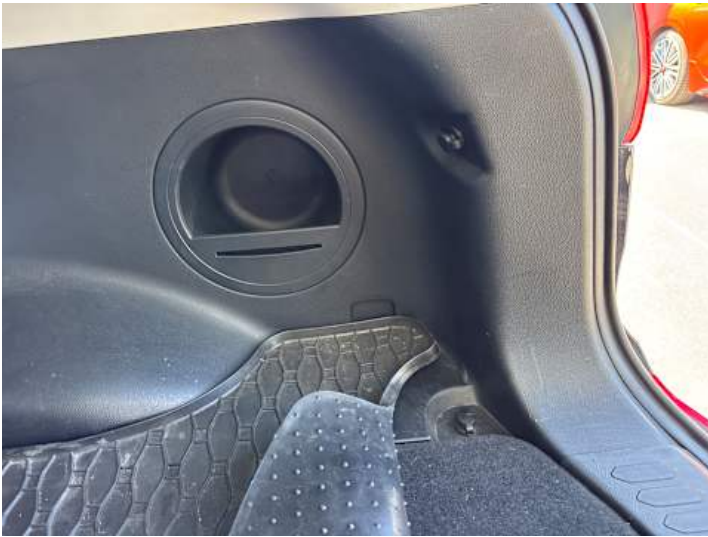
Innenraum (Kratzer)

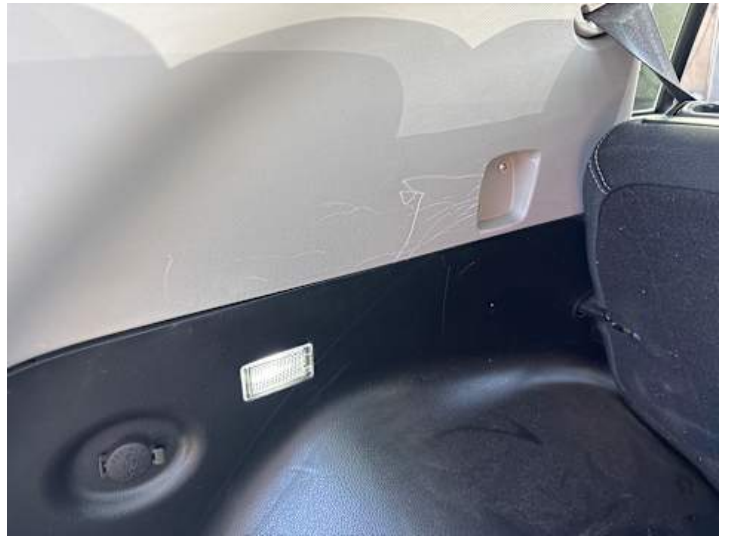
Innenraum (Kratzer)

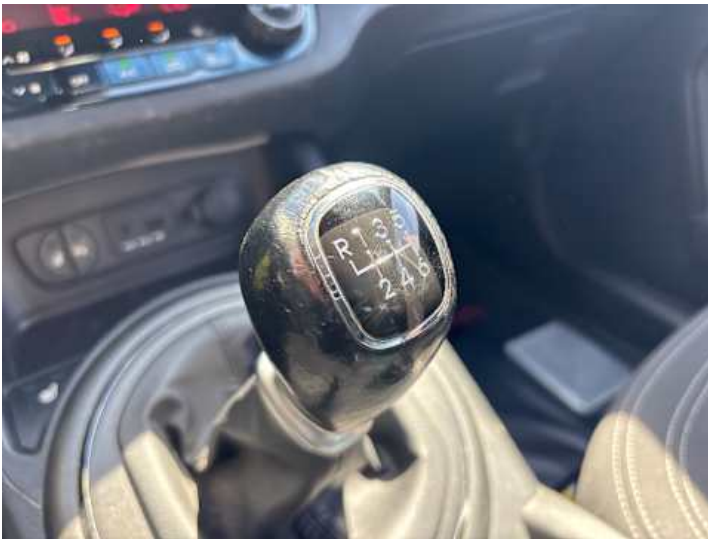
Innenraum (Verschleiß, Kratzer)

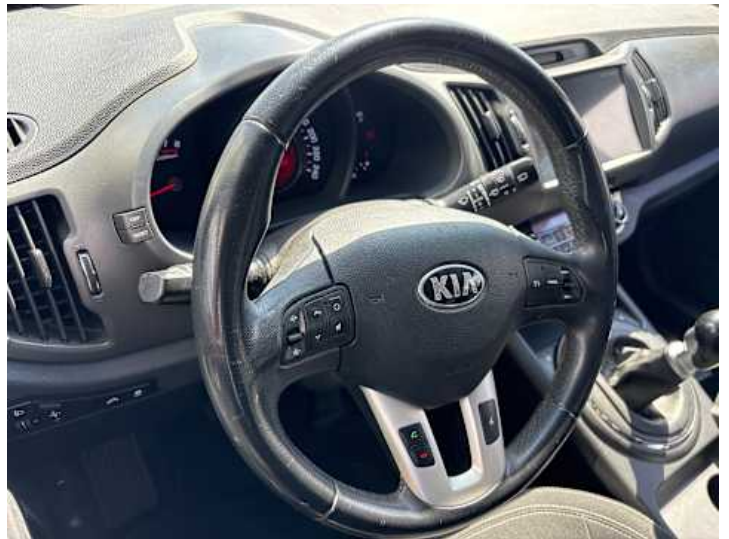
Innenraum (Verschleiß, Kratzer)
