## BMW xDrive 40 d

EZ 03/2014 | Geländewagen | Diesel | Automatikgetriebe | 345.355km  
Besteuerung: Differenzbesteuert (§25a UStG)  
Fahrzeugstandort: 65\*\*\*  
Fahrzeug aufgenommen am: 29.07.2026

# Hinweise zum Zustandsbericht

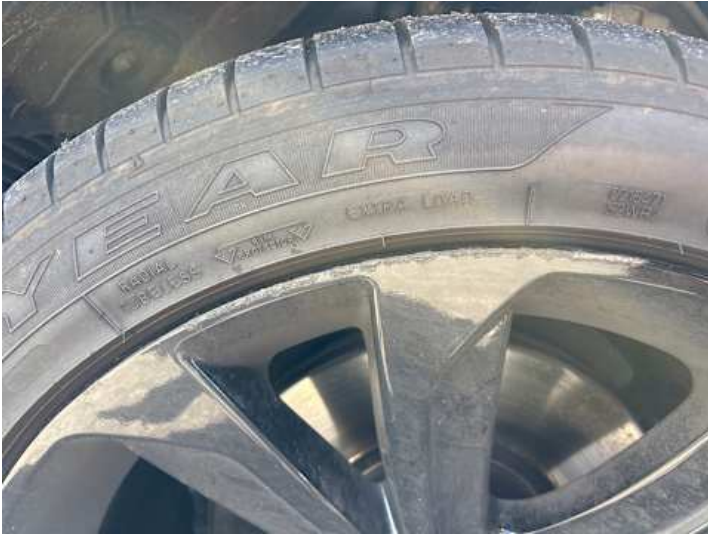
Kratzer,  
Kerben

Rad (Kratzer, Kerben)

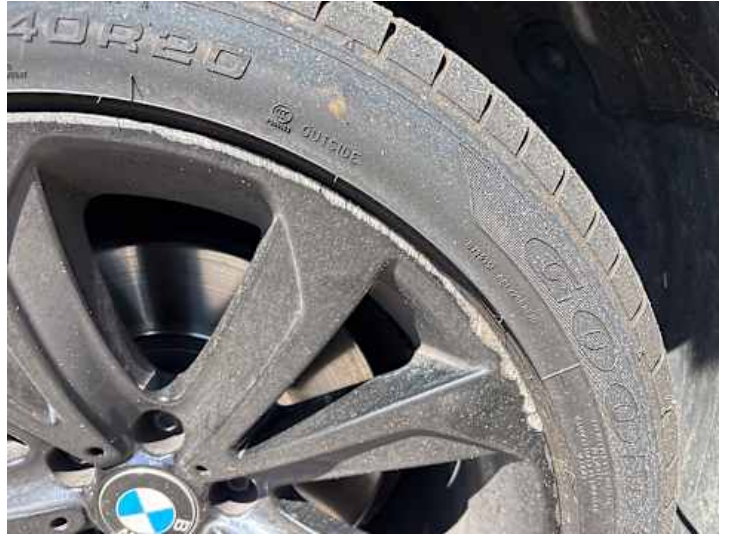
Kerben,  
Kratzer

Rad (Kerben, Kratzer)

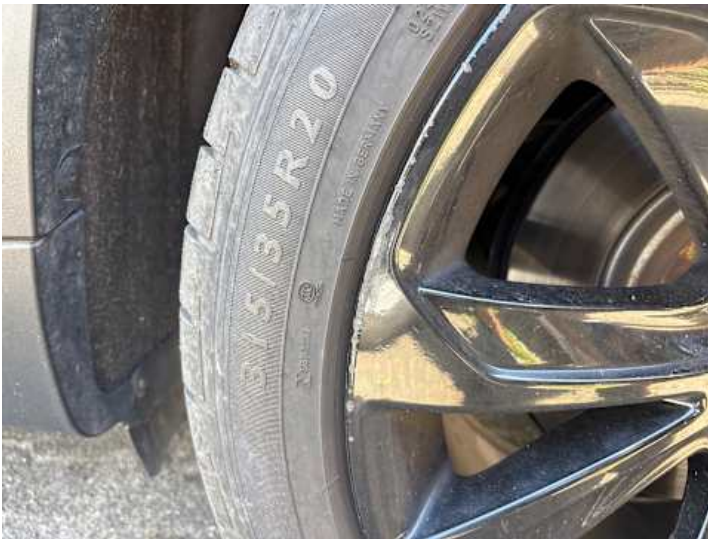
Kratzer,  
Kerben

Rad (Kratzer, Kerben)

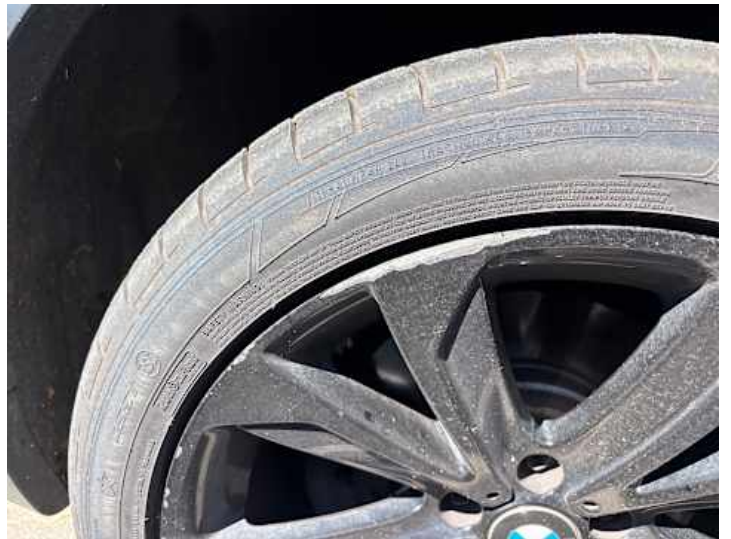
Kerben,  
Kratzer

Rad (Kerben, Kratzer)

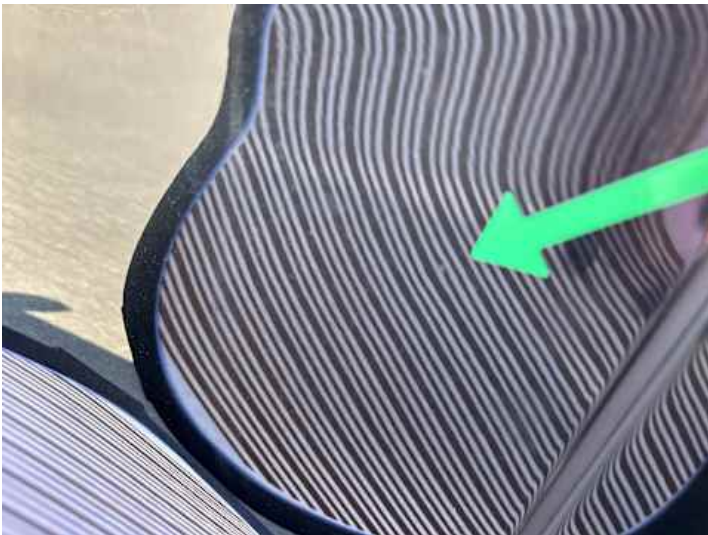
| Fahrzeugteil | Lackschichtdicke (in µm) | Fahrzeugteil | Lackschichtdicke (in µm) |
|---|---|---|---|
| Fahrertür | 130 | Beifahrertür | 110 |

Fahrtür (Kratzer, Delle)

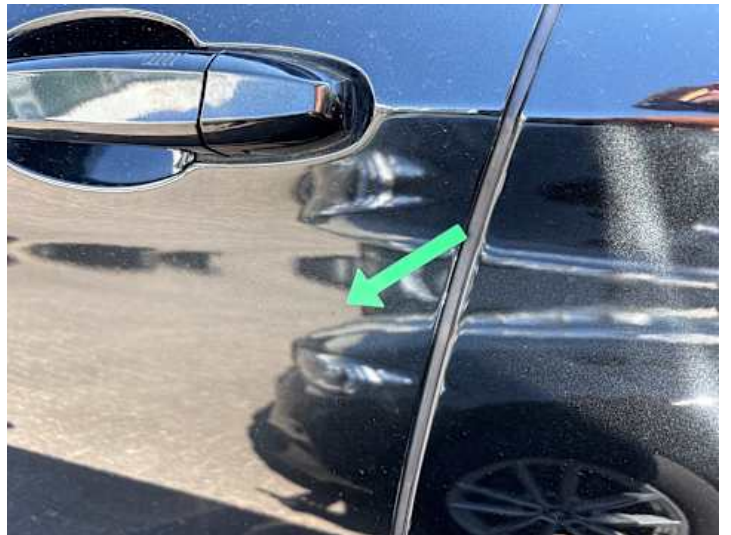
Fahrtür (Kratzer, Delle)

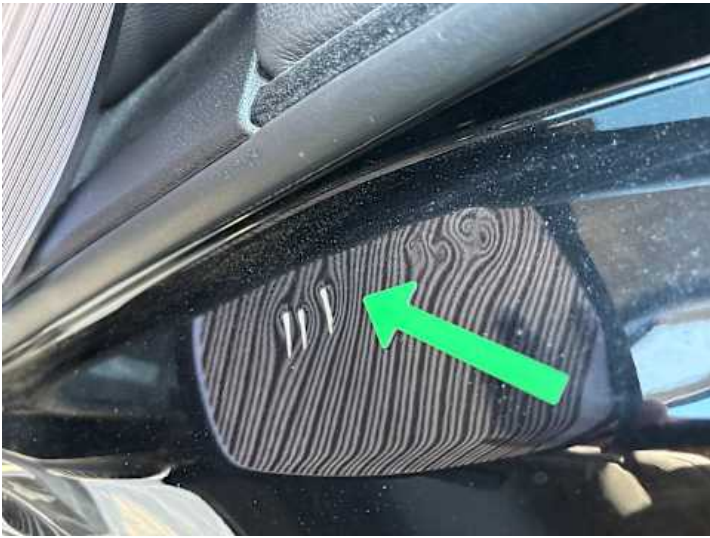
| Fahrzeugteil | Lackschichtdicke (in µm) | Fahrzeugteil | Lackschichtdicke (in µm) |
|---|---|---|---|
| Seitenteil hinten links | 180 | Seitenteil hinten rechts | 100 |

Seitenteil hinten links (Kratzer, Delle)

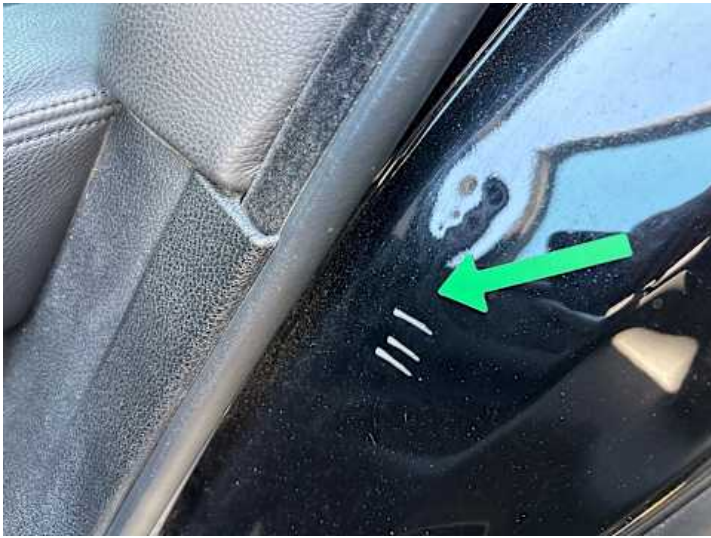
Seitenteil hinten links (Kratzer, Delle)

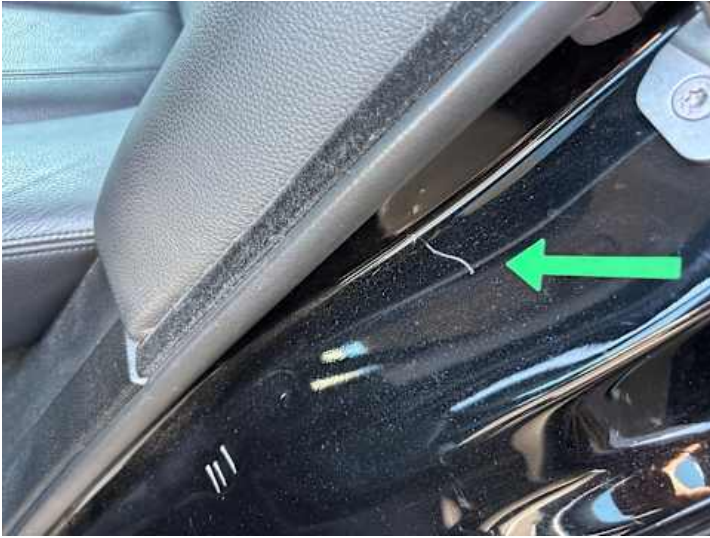
Seitenteil hinten links (Kratzer, Delle)

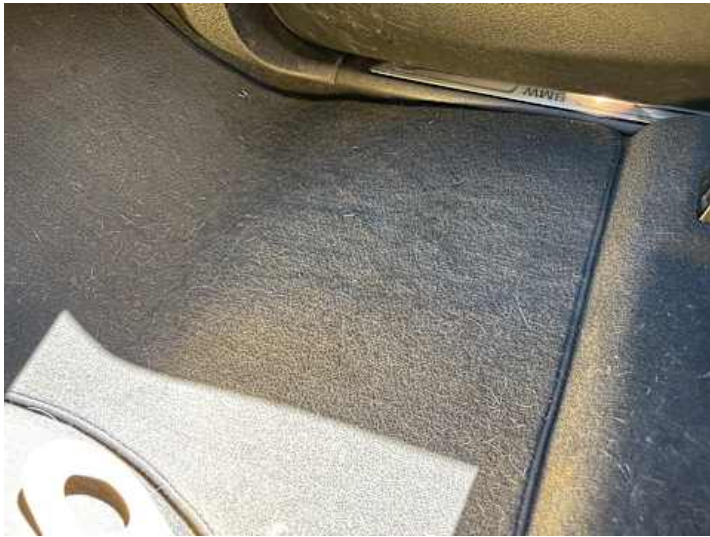
Tiergeruch; Fahrzeug zum Aufnahme Zeitpunkt stark verschmutzt, schadensaufnahme erschwert;

Innenraum (Tierhaare/Tiergeruch)

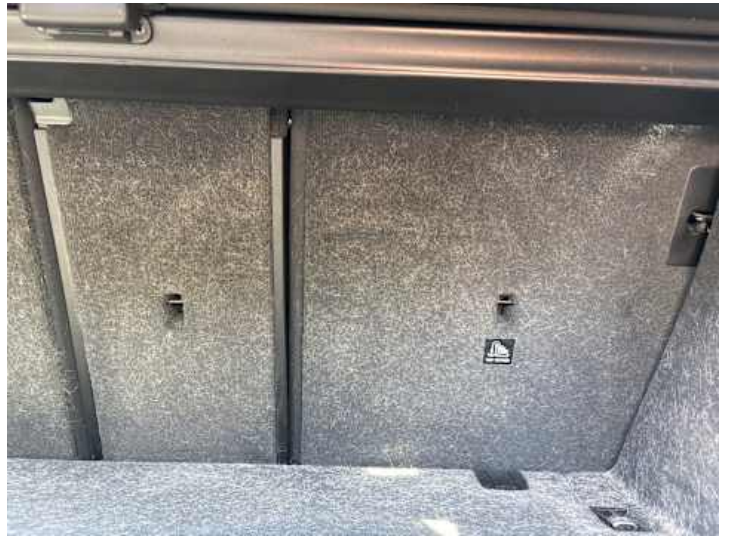
Innenraum (Tierhaare/Tiergeruch)

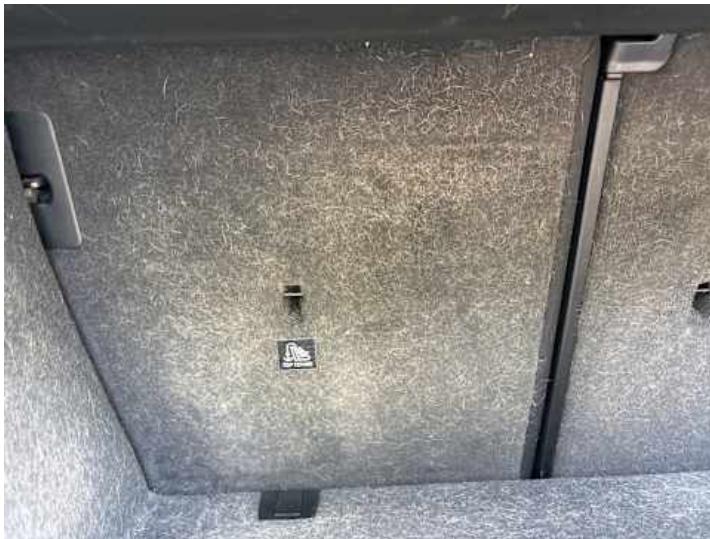
Innenraum (Tierhaare/Tiergeruch)

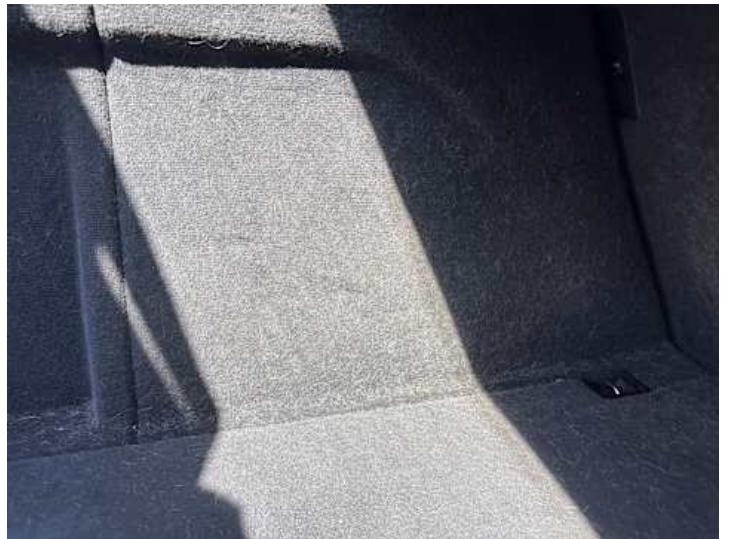
Innenraum (Tierhaare/Tiergeruch)

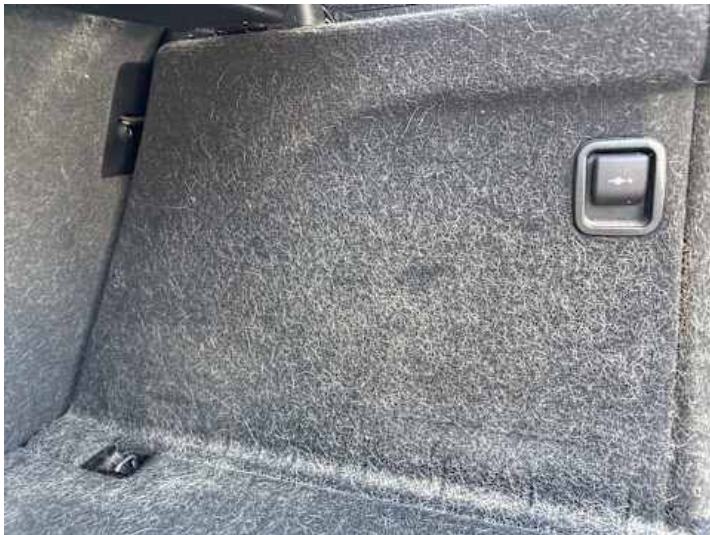
Innenraum (Tierhaare/Tiergeruch)

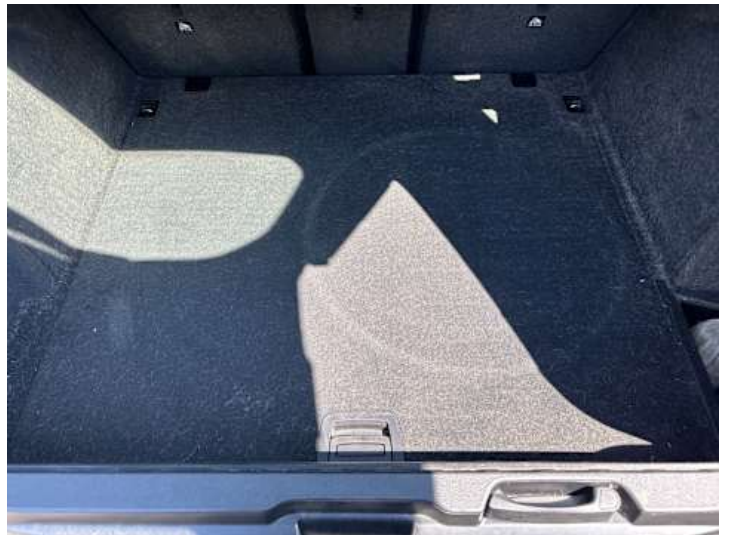
Innenraum (Tierhaare/Tiergeruch)

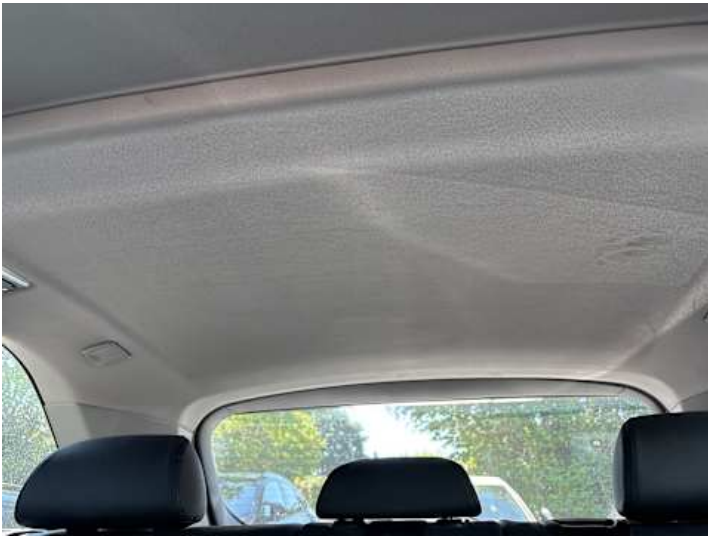
Innenraum (Verschmutzung, Verschleiß)

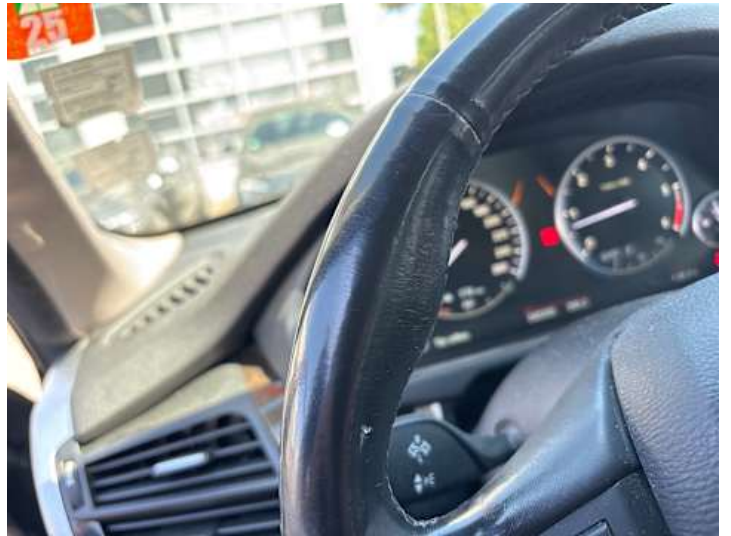
Innenraum (Verschmutzung, Verschleiß)

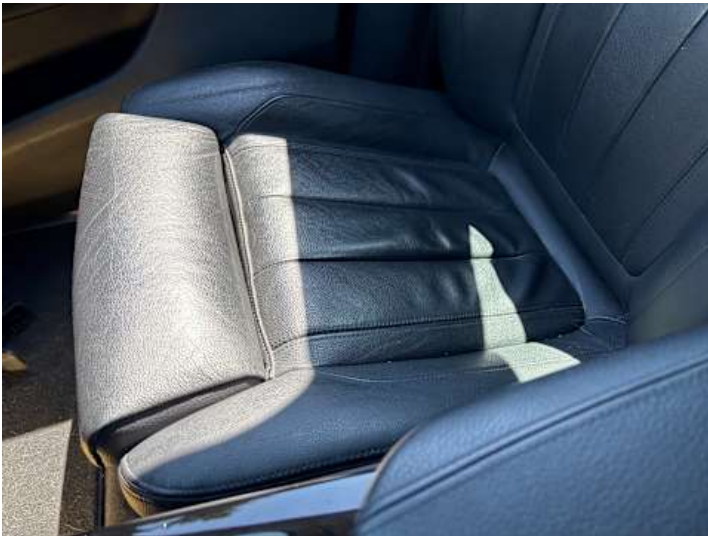
Innenraum (Verschmutzung, Verschleiß)

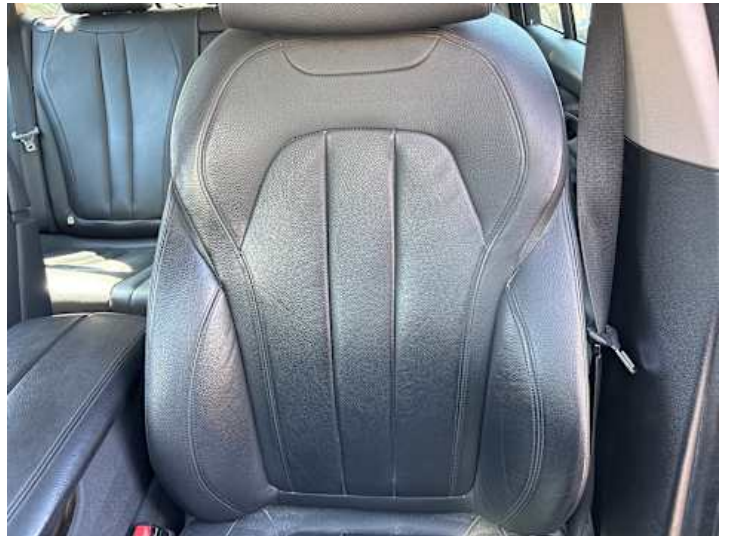
Innenraum (Verschmutzung, Verschleiß)

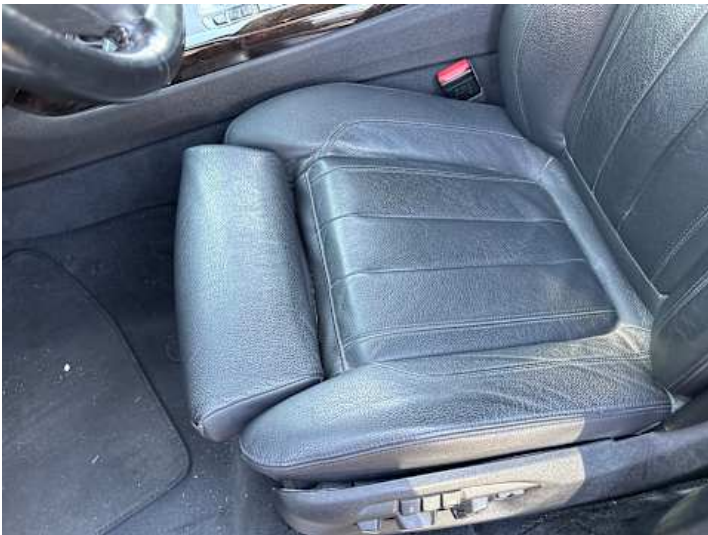
Innenraum (Verschmutzung, Verschleiß)

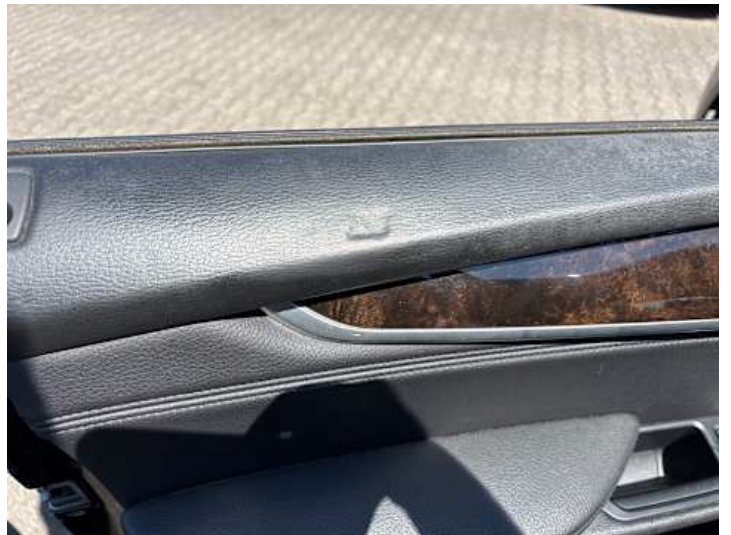
Innenraum (Verschmutzung, Verschleiß)
