## Opel Combo Kasten L2H1 2,4t

EZ 09/2018 | Kastenwagen | Diesel | Schaltgetriebe | 99.457km  
Besteuerung: Regelbesteuert (Deutschland)  
Fahrzeugstandort: 80\*\*\*  
Fahrzeug aufgenommen am: 11.08.2026

### Fahrzeugdaten

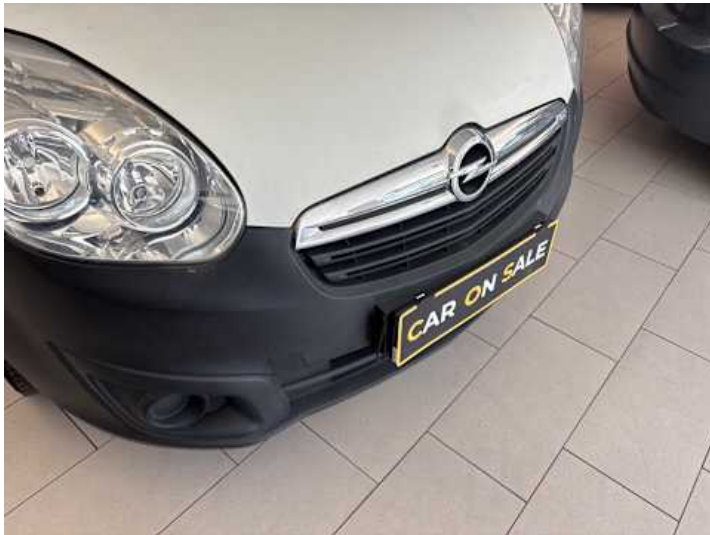
Stoßstange vorne (Riss/Bruch)

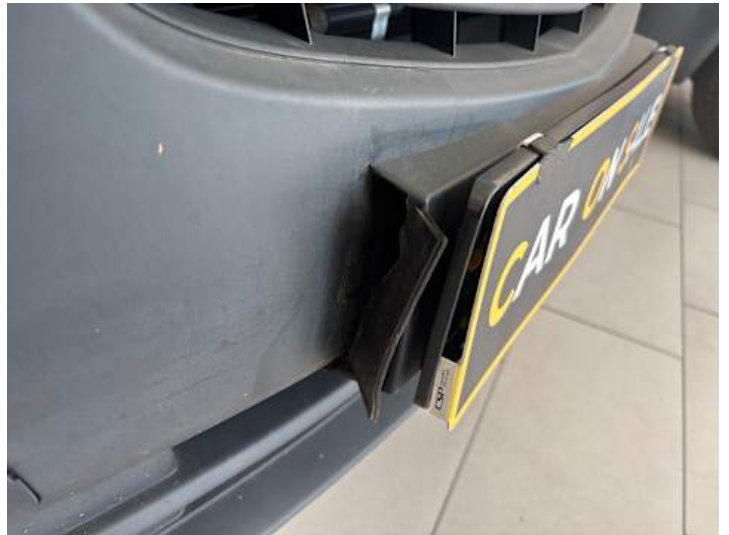
Stoßstange vorne (Riss/Bruch)

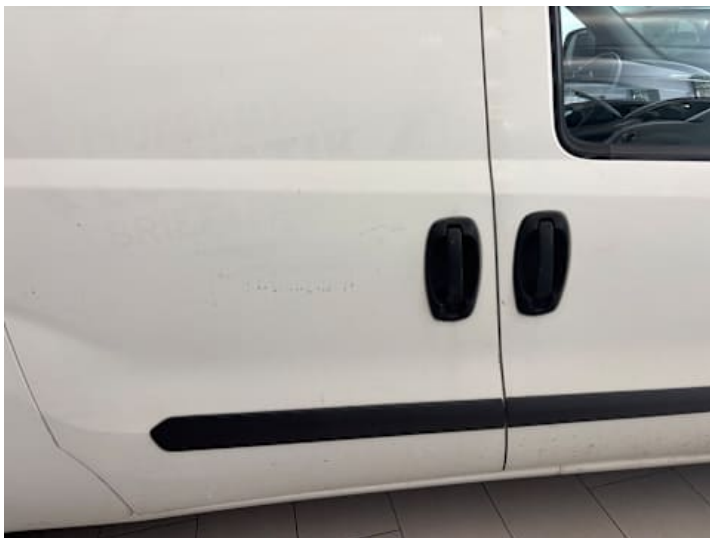
Türe hinten rechts (Lackschaden, Kratzer)

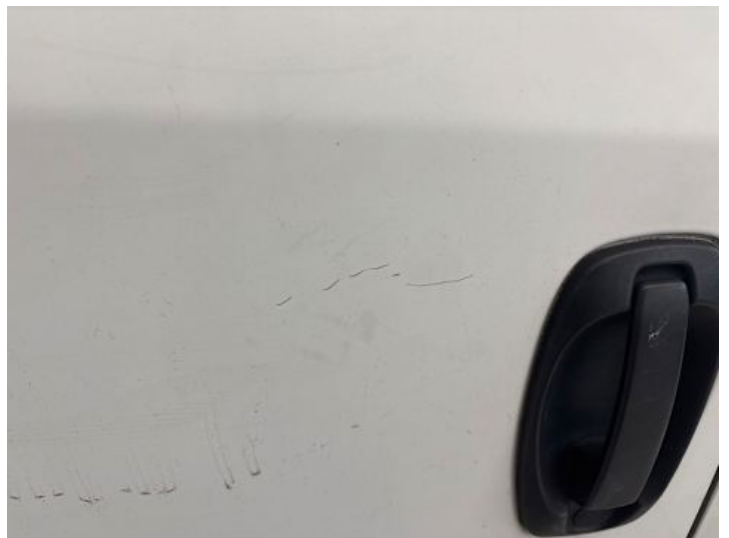
Türe hinten rechts (Lackschaden, Kratzer)

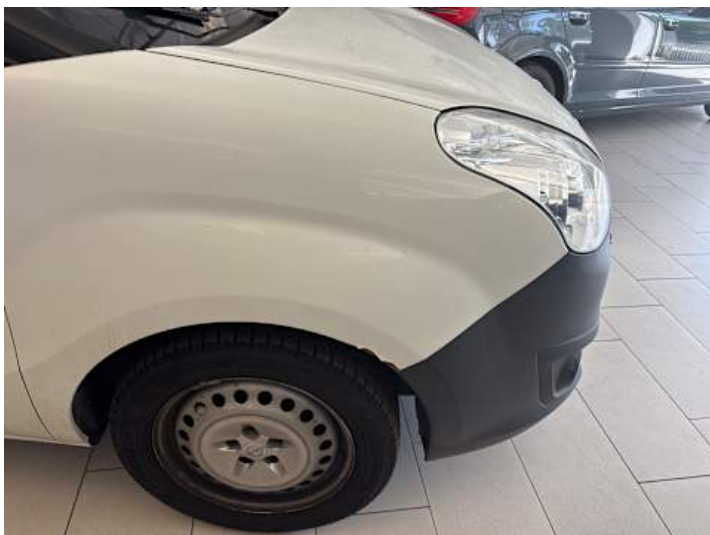
Kotflügel vorne rechts (Rost, Lackschaden)

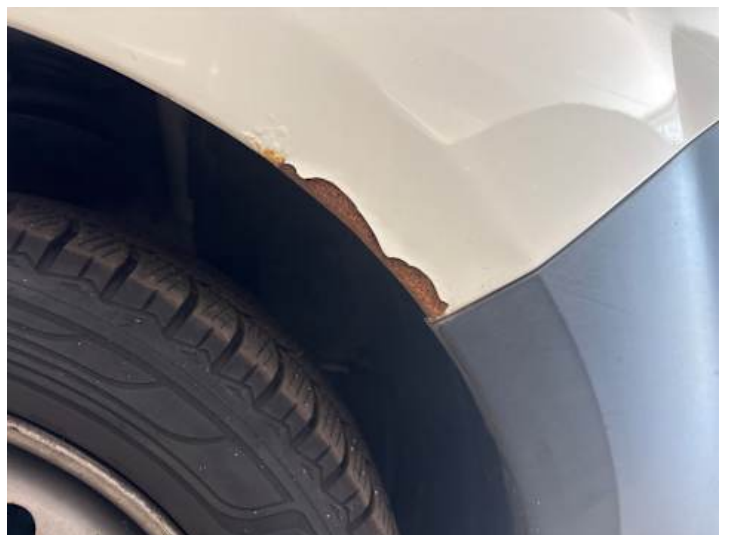
Kotflügel vorne rechts (Rost, Lackschaden)

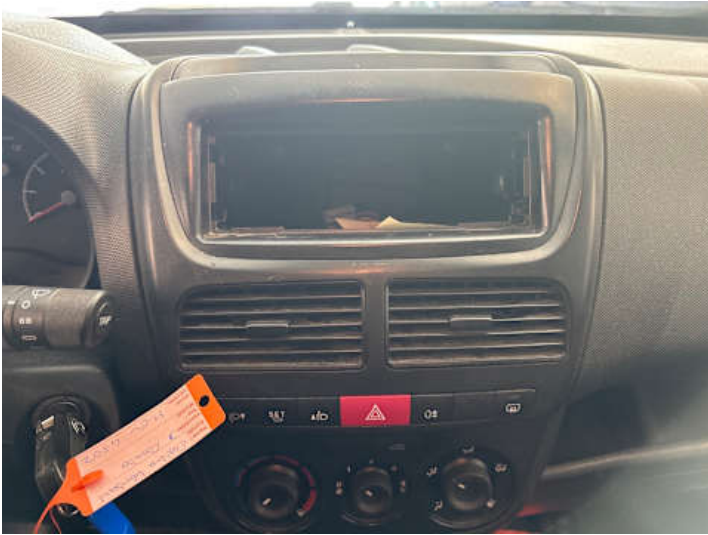
Innenraum (Anderer Schaden): Fehlt

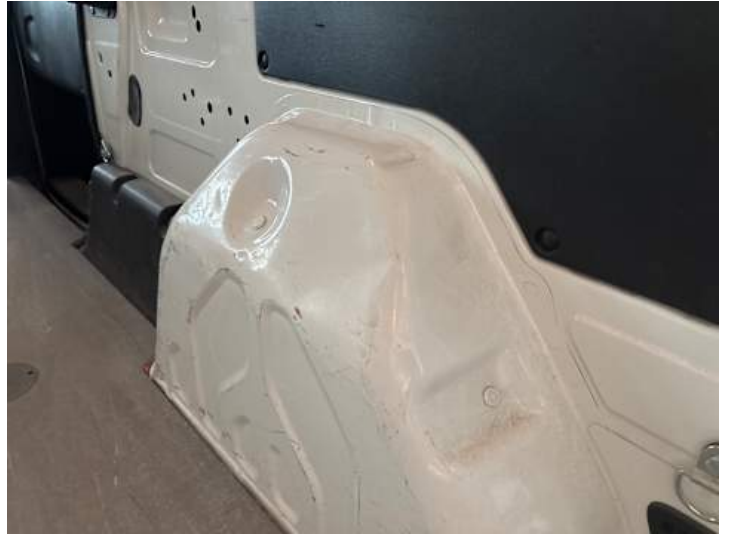
Innenraum (Anderer Schaden, Kratzer): Delle
