## Mazda 2 1.25 Comfort

EZ 06/2004 | Van | Benzin | Schaltgetriebe | 142.059km  
Besteuerung: Differenzbesteuert (§25a UStG)  
Fahrzeugstandort: 33\*\*\*  
Fahrzeug aufgenommen am: 05.08.2026

# Fahrzeugfotos

# Fahrzeug Schadenfotos (Außen)

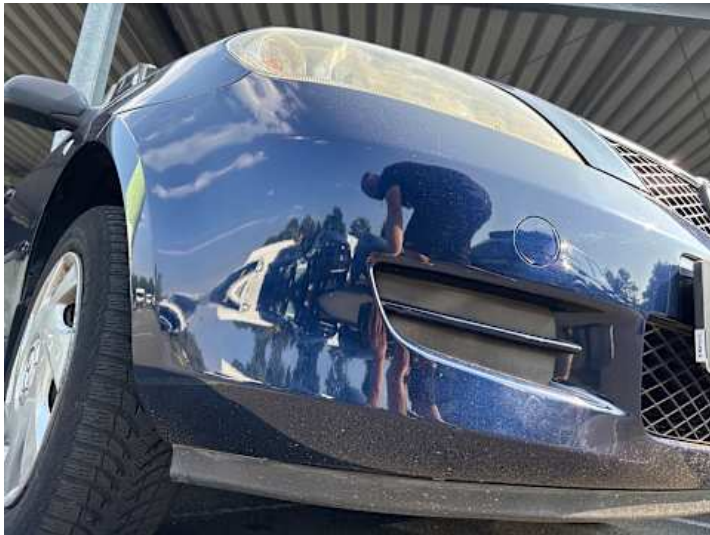
Stoßstange vorne (Lackschaden, Kratzer)

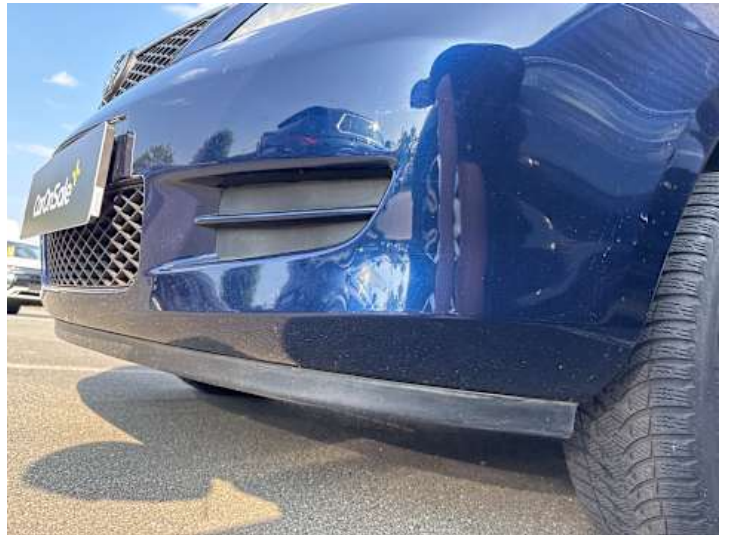
Stoßstange vorne (Lackschaden, Kratzer)

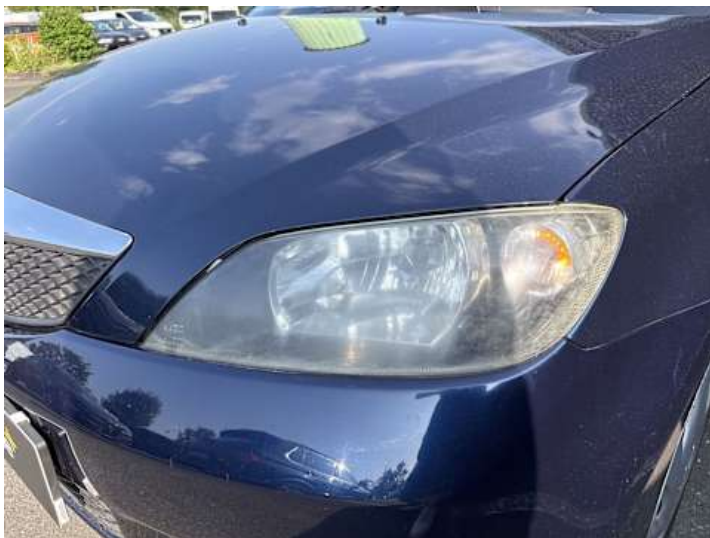
Scheinwerfer (links) (Blind)

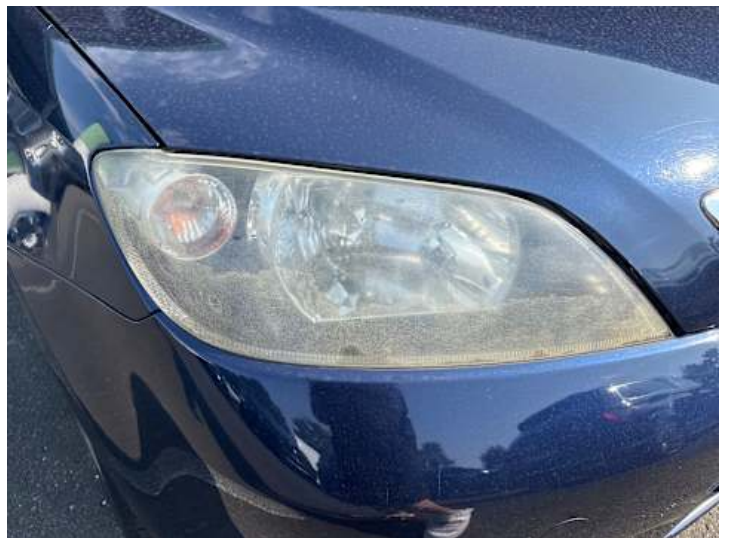
Scheinwerfer (rechts) (Blind)

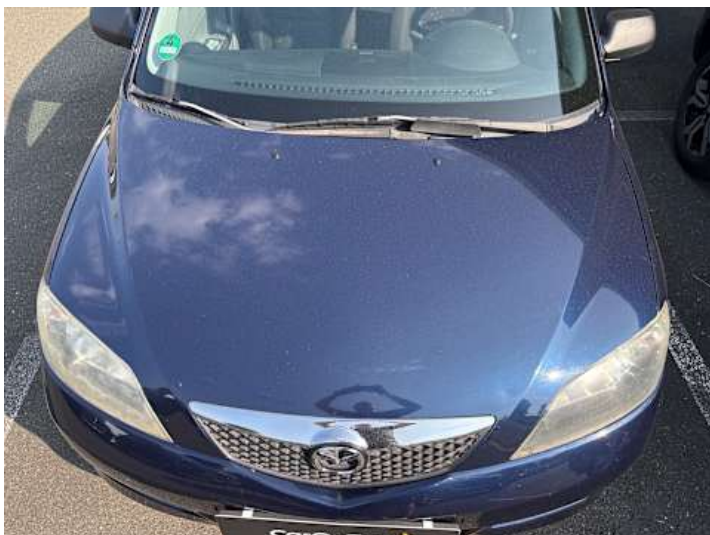
Motorhaube (Kratzer)

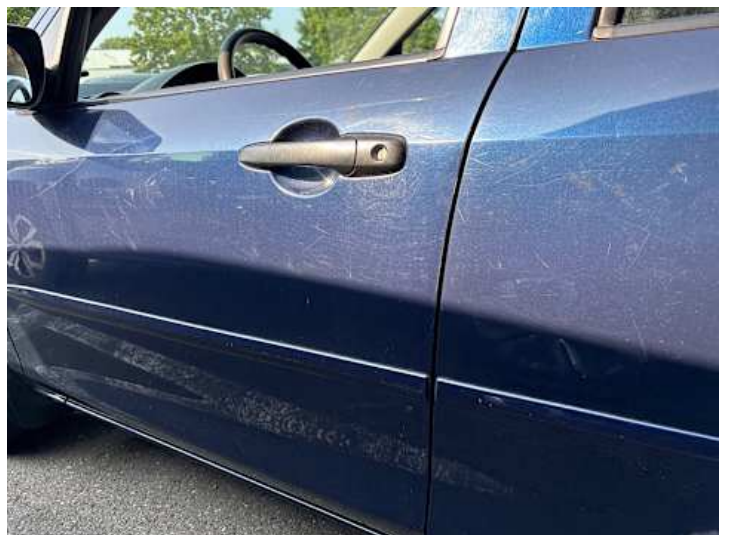
Fahrtür (Kratzer, Lackschaden)

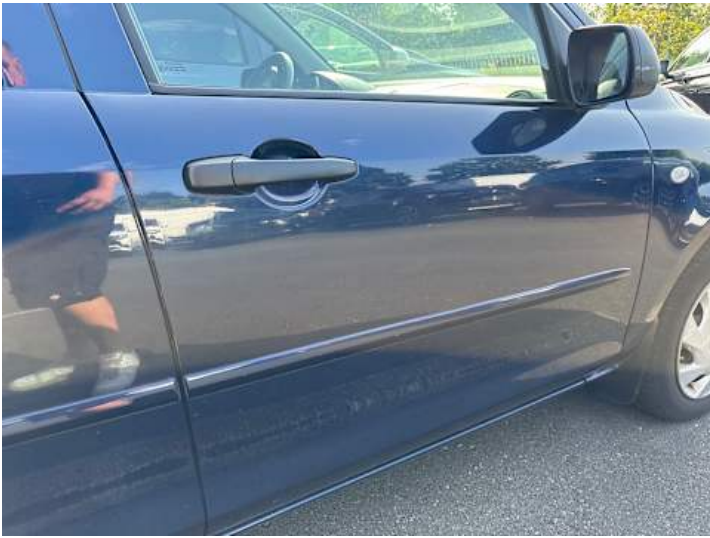
Beifahrertür (Lackschaden, Kratzer)

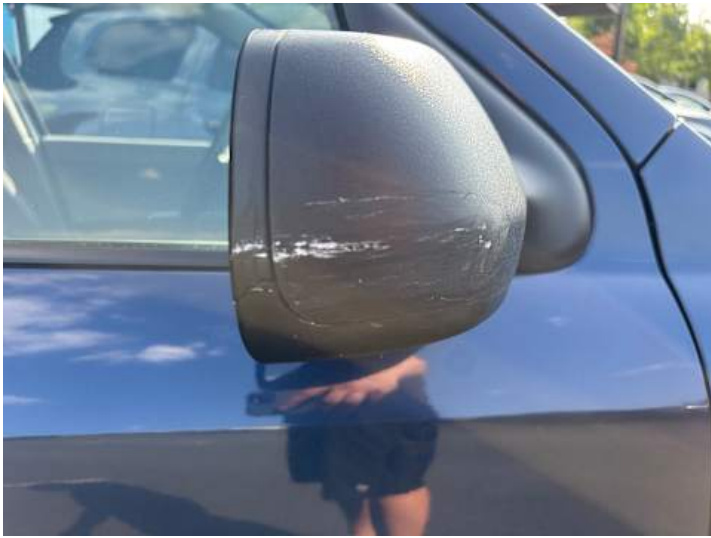
Beifahrertür (Riss/Bruch)

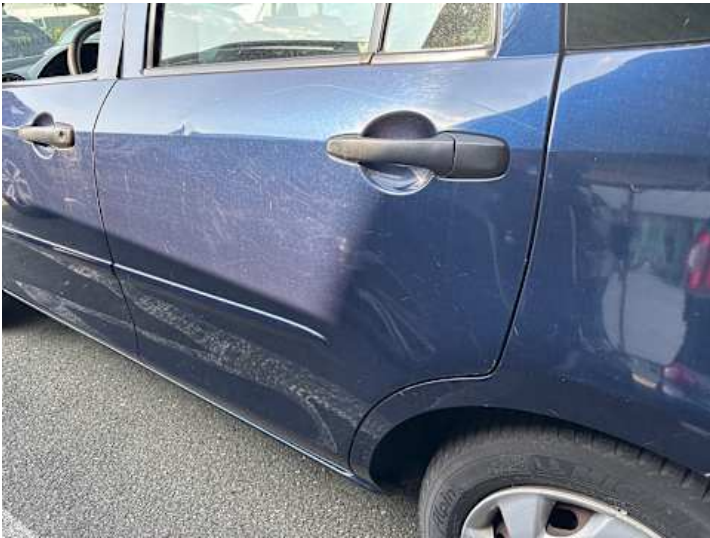
Türe hinten links (Lackschaden, Kratzer)

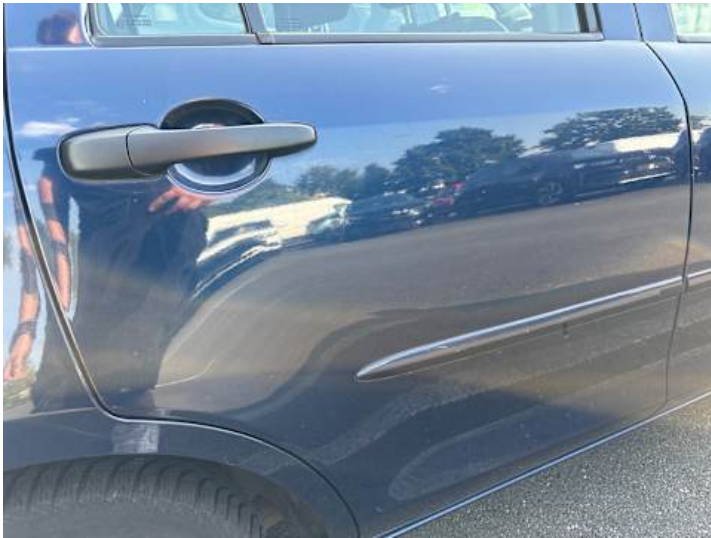
Türe hinten rechts (Lackschaden, Kratzer)

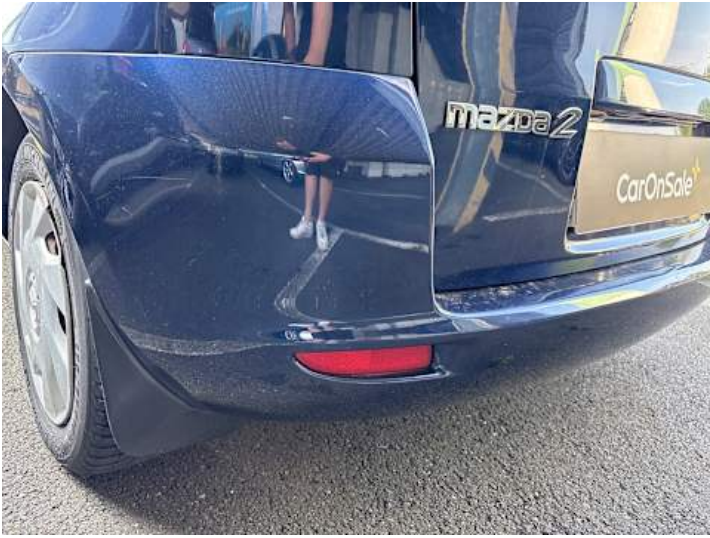
Stoßstange hinten (Lackschaden, Kratzer)

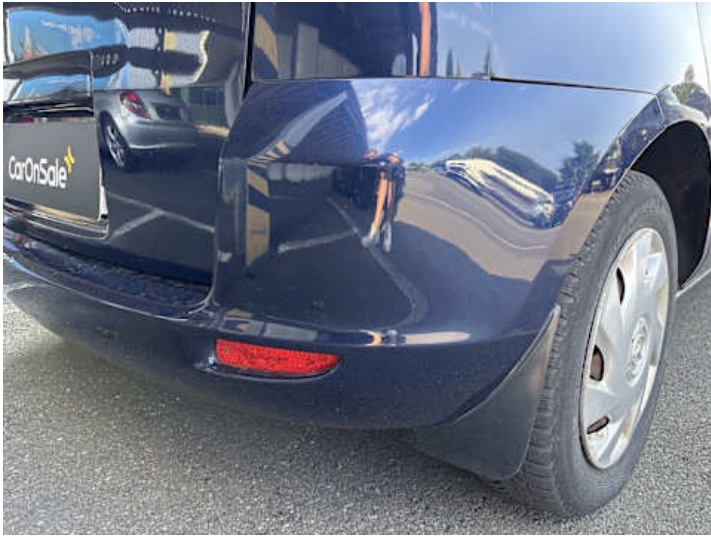
Stoßstange hinten (Lackschaden, Kratzer)

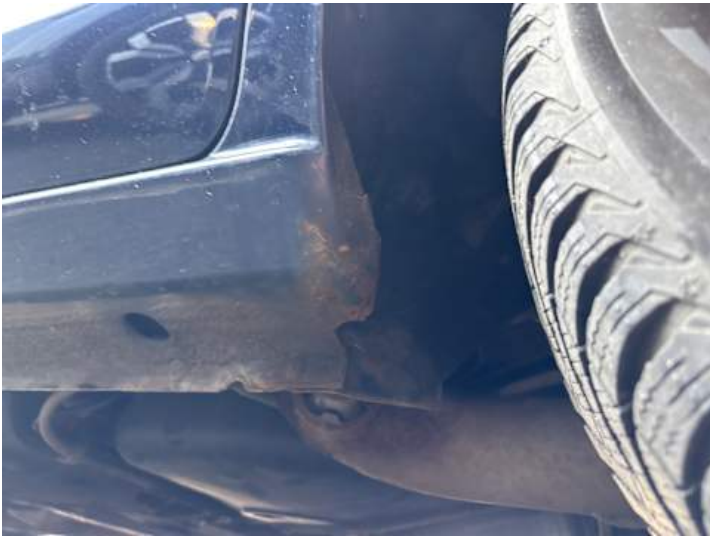
Schweller links (Rost)

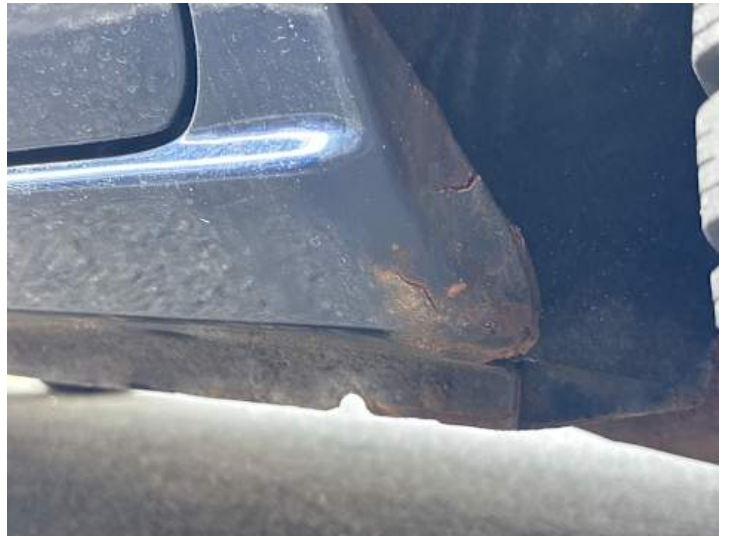
Schweller links (Rost)

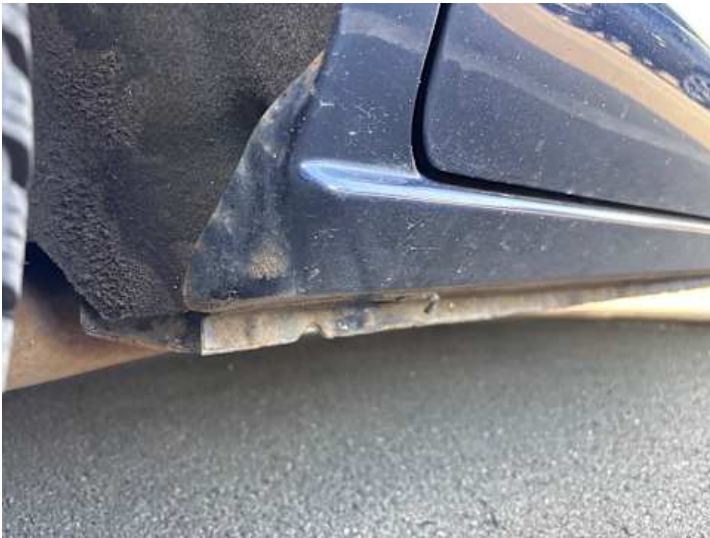
Schweller rechts (Rost)

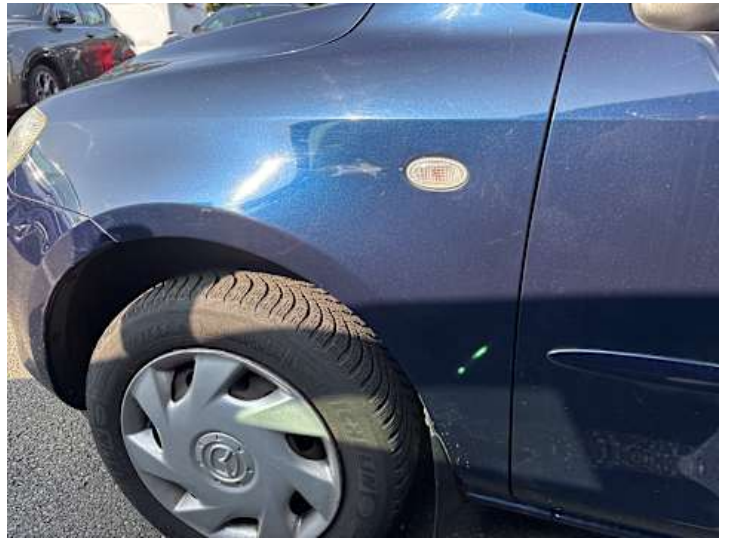
Kotflügel vorne links (Lackschaden, Kratzer)

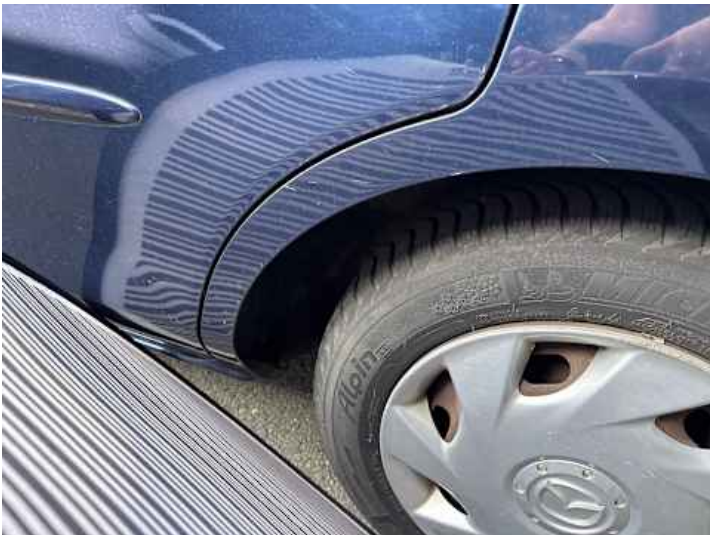
Seitenteil hinten links (Delle, Kratzer, Lackschaden)

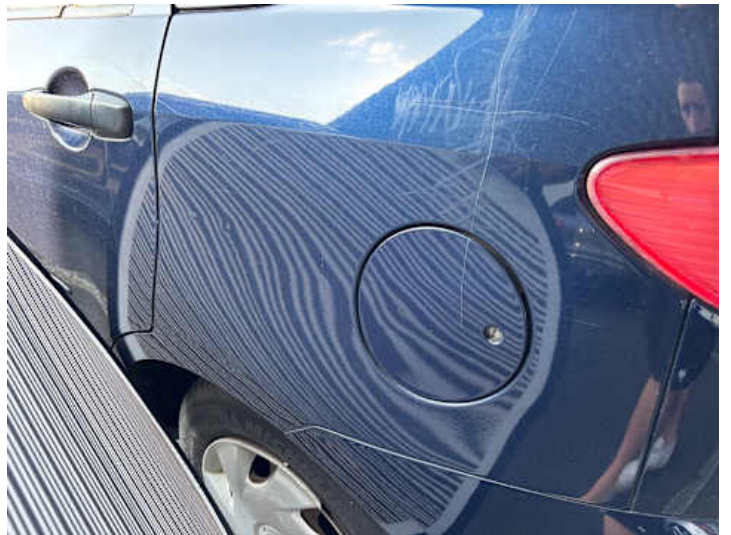
Seitenteil hinten links (Delle, Kratzer, Lackschaden)

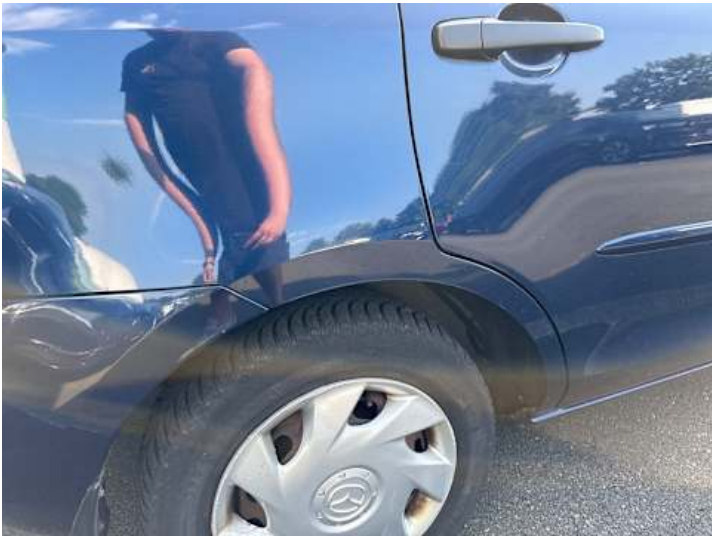
Seitenteil hinten rechts (Lackschaden, Kratzer)

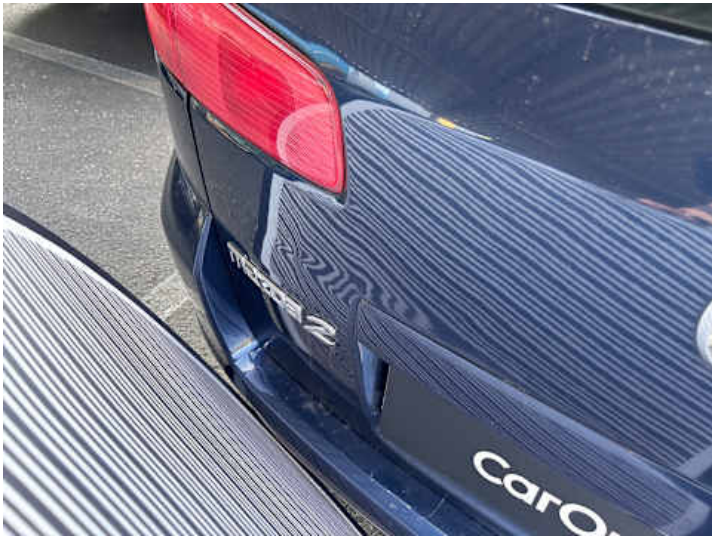
Heckklappe (Lackschaden, Verformung)

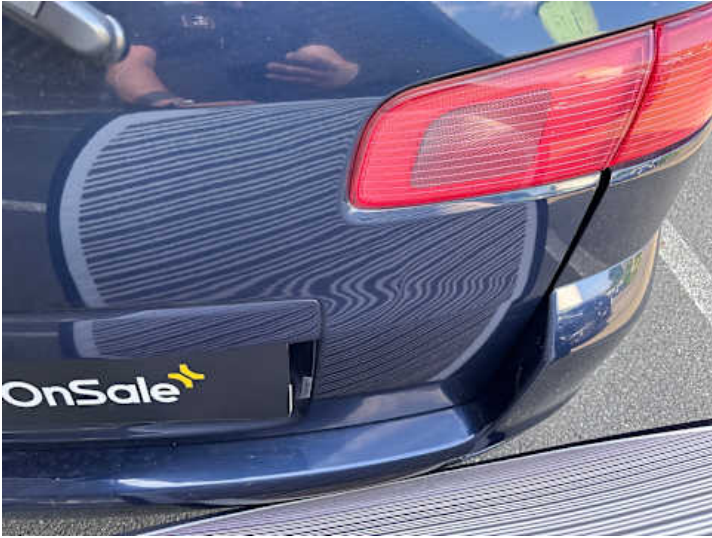
Heckklappe (Lackschaden, Verformung)

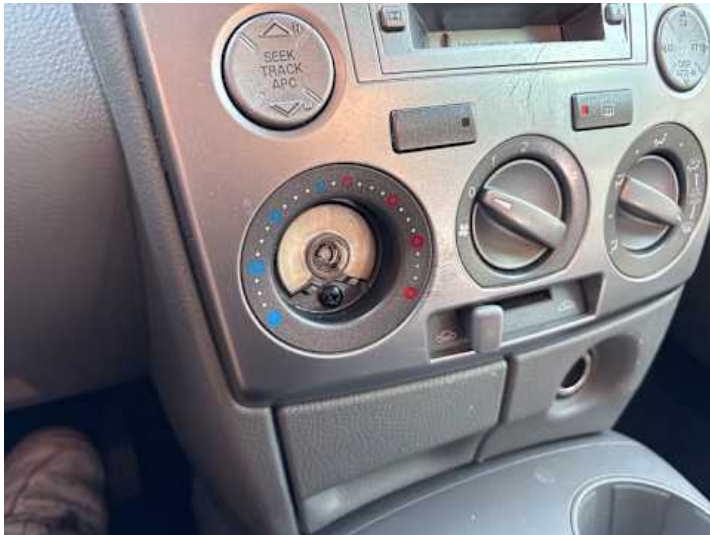
Innenraum (Riss/Bruch)

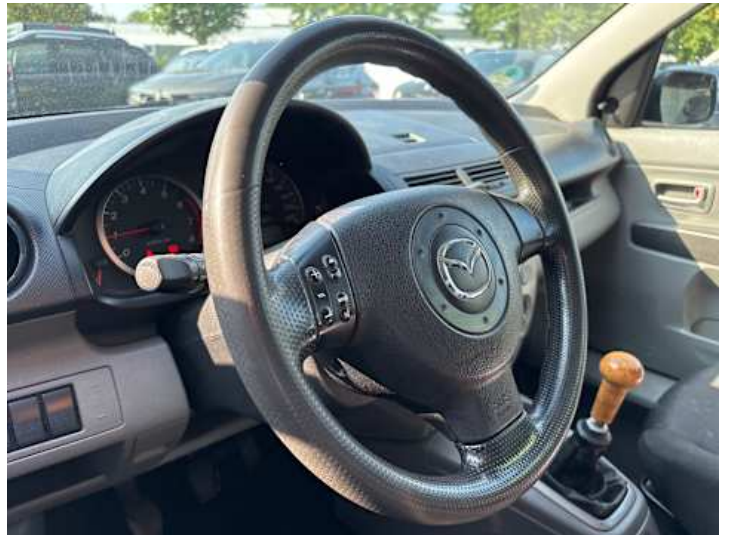
Innenraum (Verschleiß)

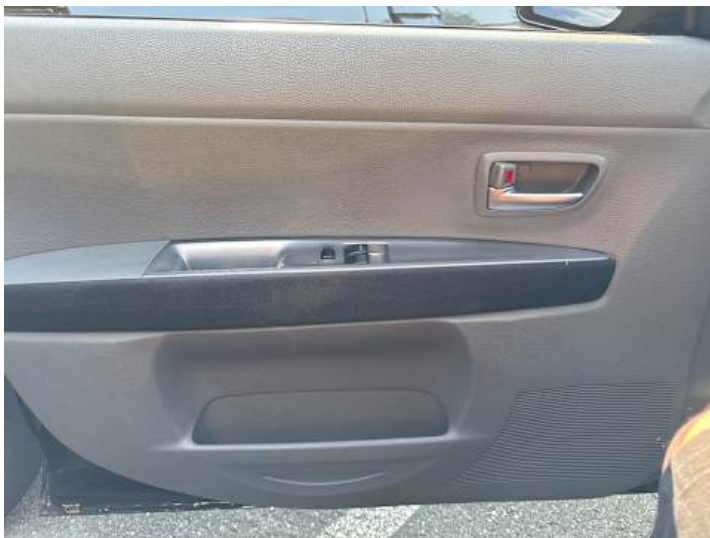
Innenraum (Verschleiß)

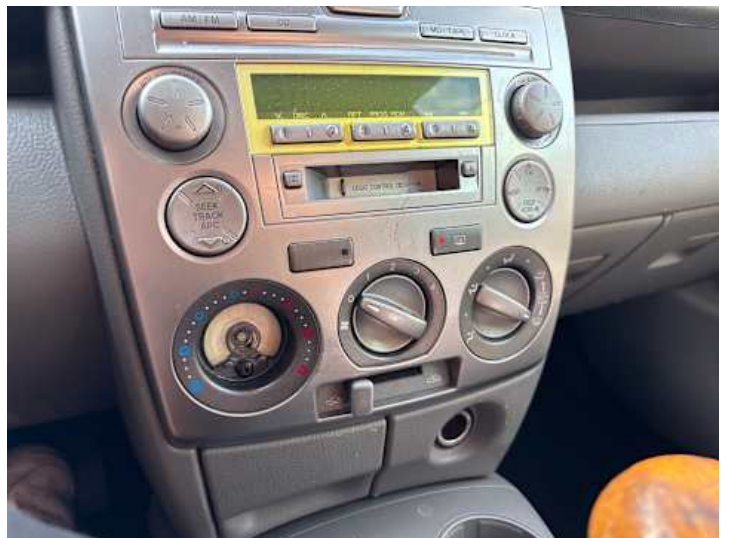
Innenraum (Verschleiß)

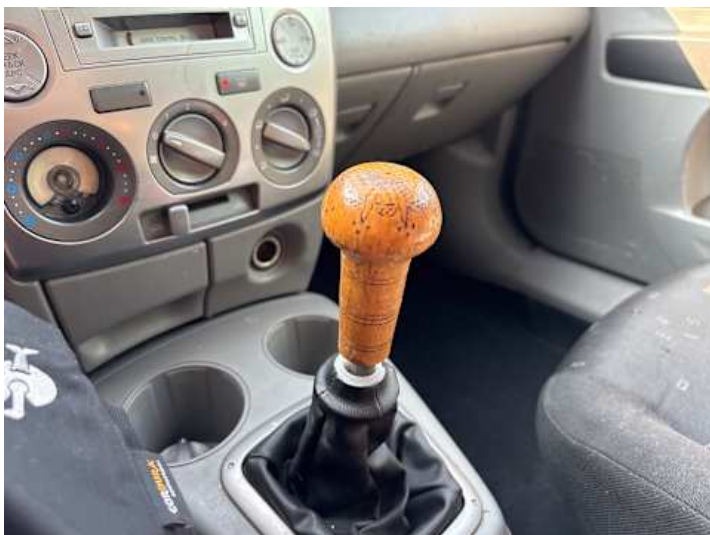
Innenraum (Verschleiß)

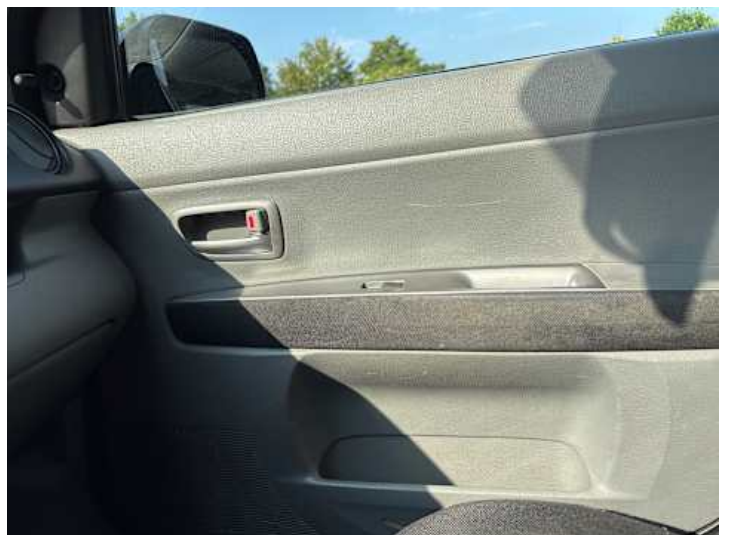
Innenraum (Verschleiß)

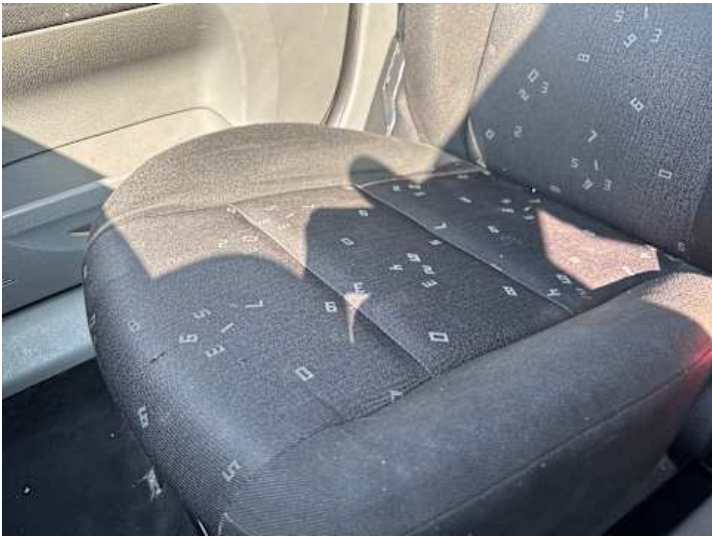
Innenraum (Verschleiß)
