## Mazda 3 Nakama

EZ 11/2016 | Limousine | Benzin | Schaltgetriebe | 111.059km  
Besteuerung: Differenzbesteuert (§25a UStG)  
Fahrzeugstandort: 58\*\*\*  
Fahrzeug aufgenommen am: 13.07.2026

# Hinweise zum Zustandsbericht

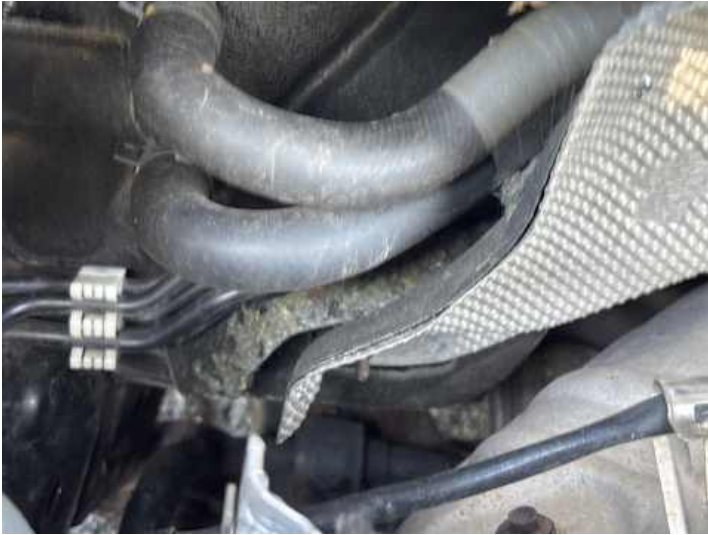
Motorhaube (Riss/Bruch)

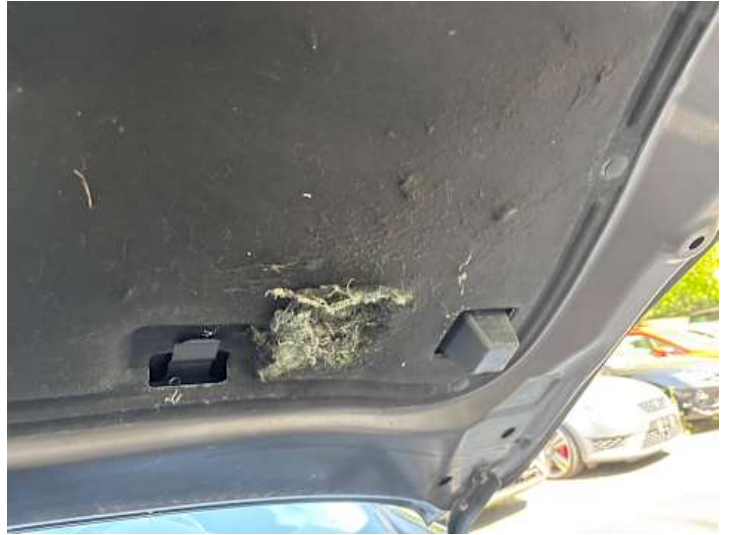
Motorhaube (Riss/Bruch)

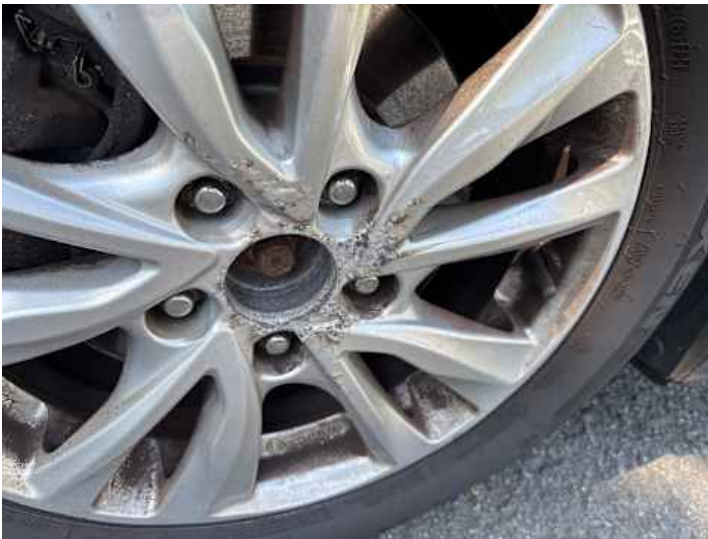
Rad (Rost)

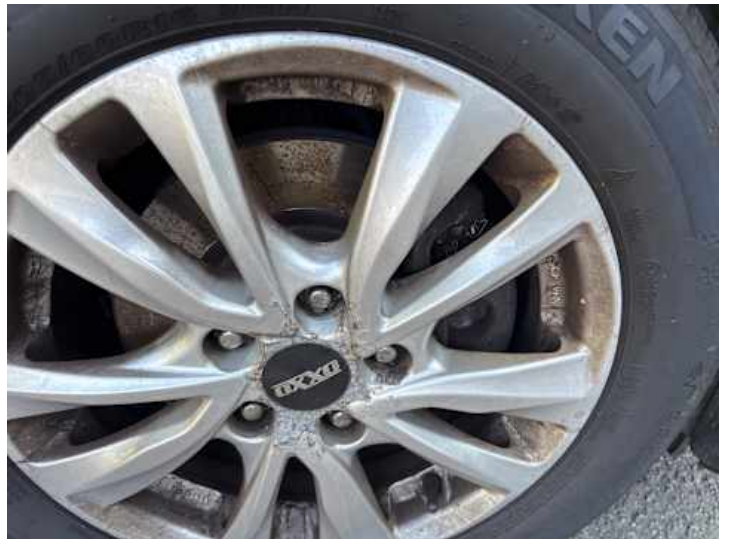
Rad (Rost)

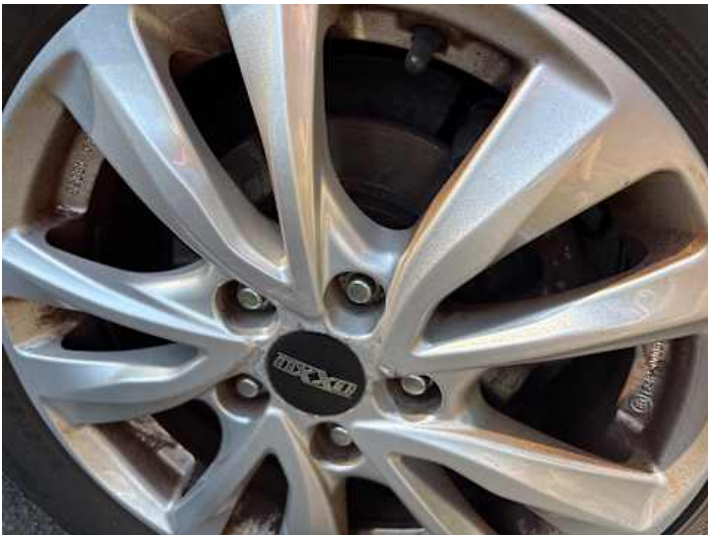
Rad (Rost)

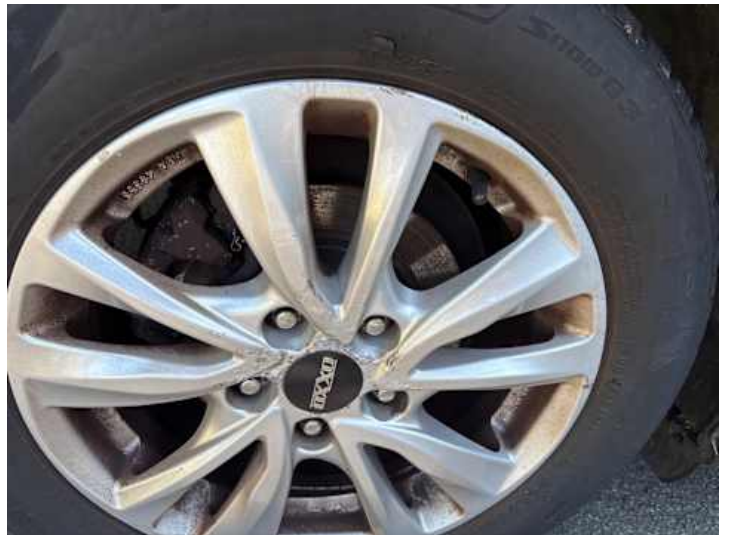
Rad (Rost)

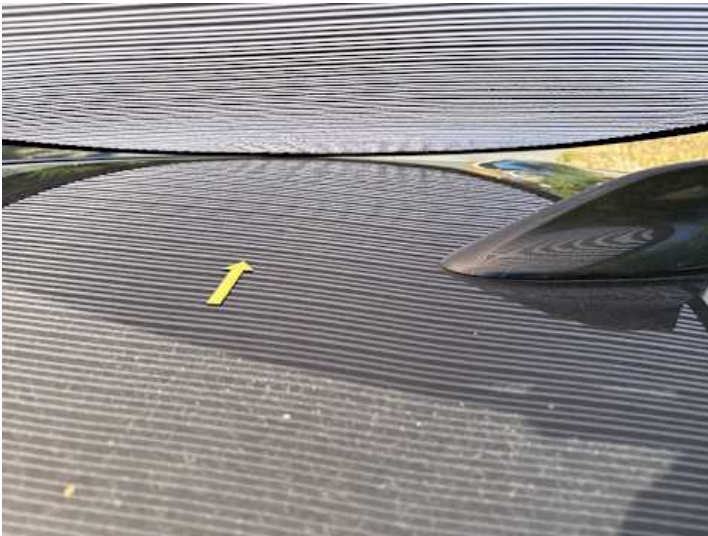
Dach (Delle)

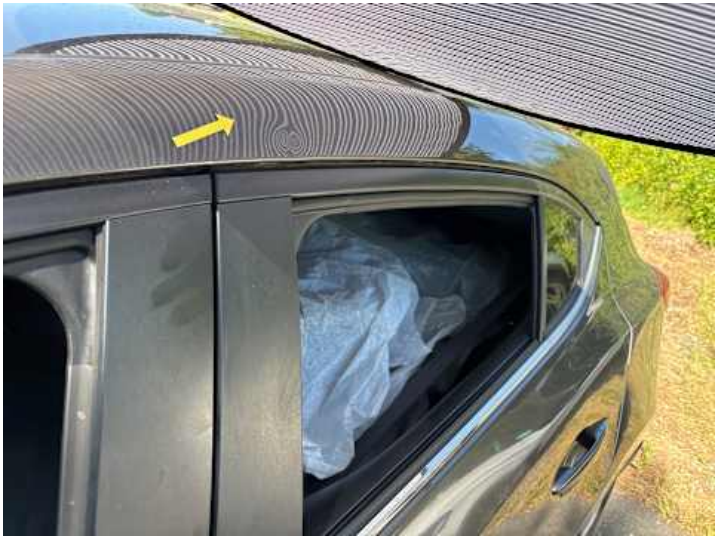
Dach (Delle)

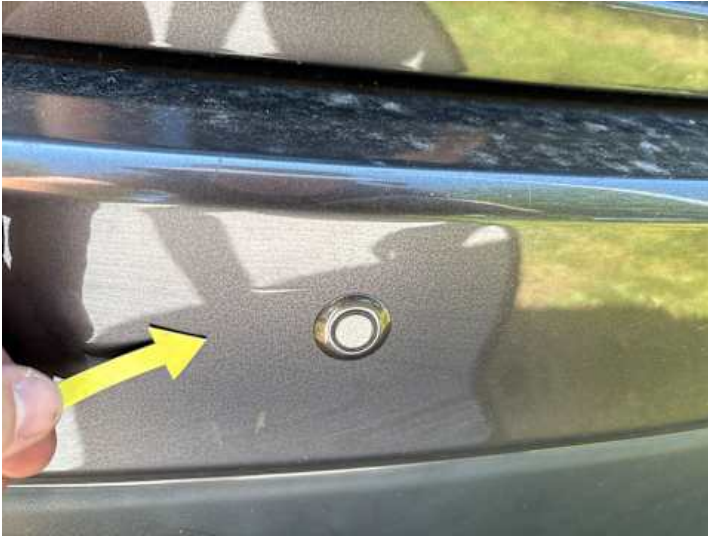
Stoßstange hinten (Kratzer)

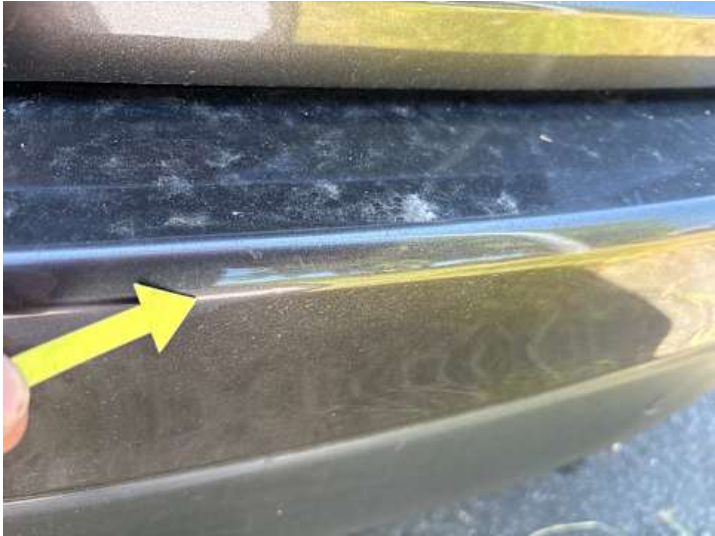
Stoßstange hinten (Kratzer)

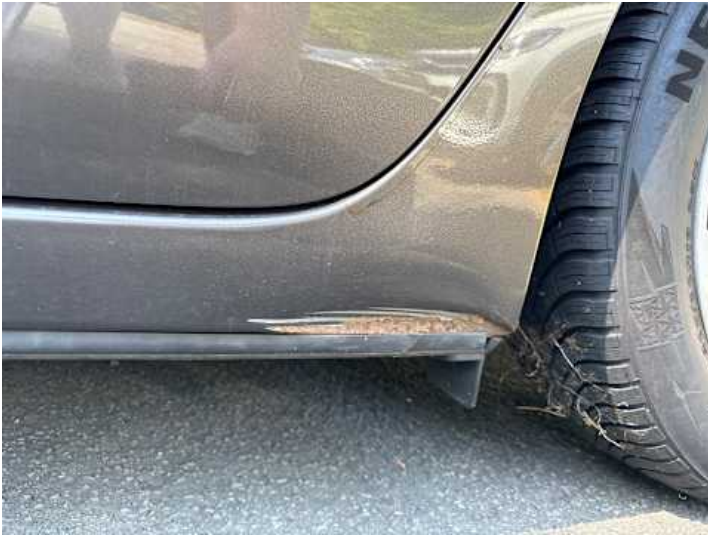
Schweller links (Rost, Verformung)

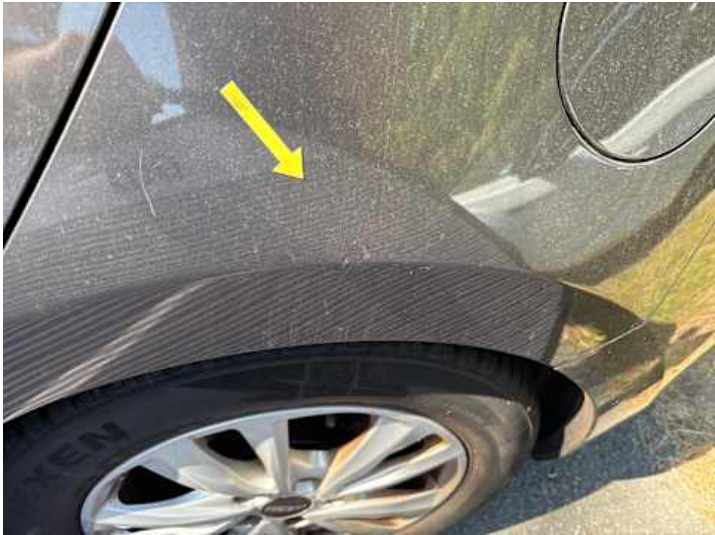
Seitenteil hinten links (Delle)

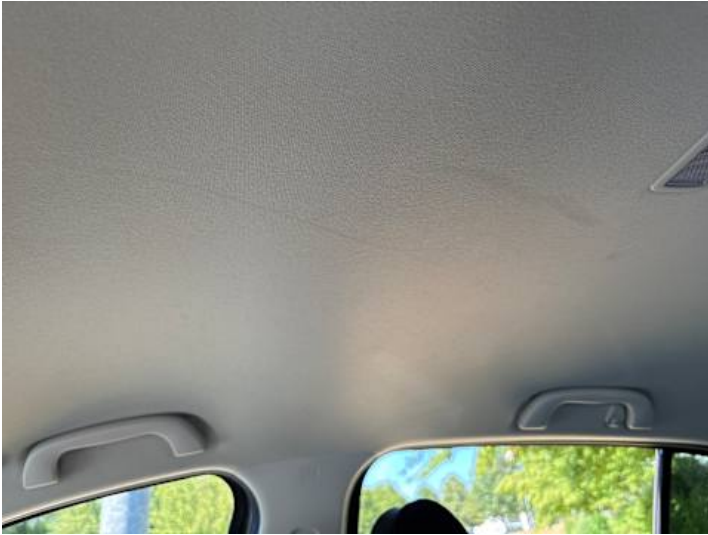
Innenraum (Verschmutzung)

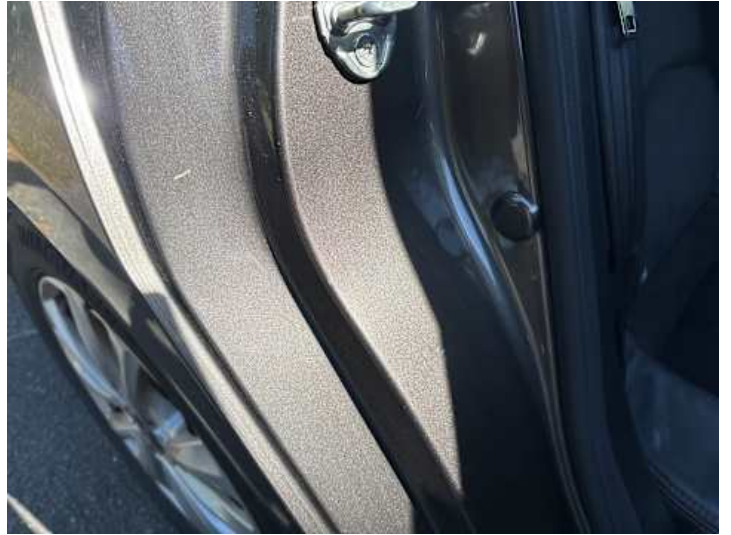
Innenraum (Diverse Schäden)

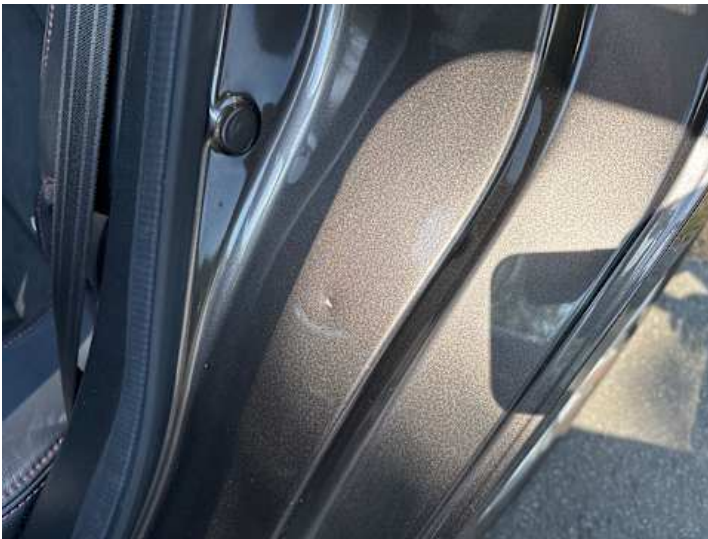
Innenraum (Diverse Schäden)

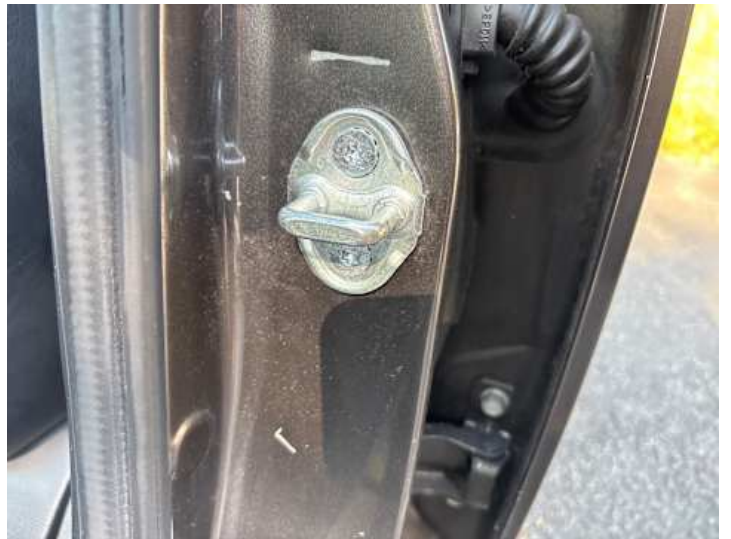
Innenraum (Diverse Schäden)

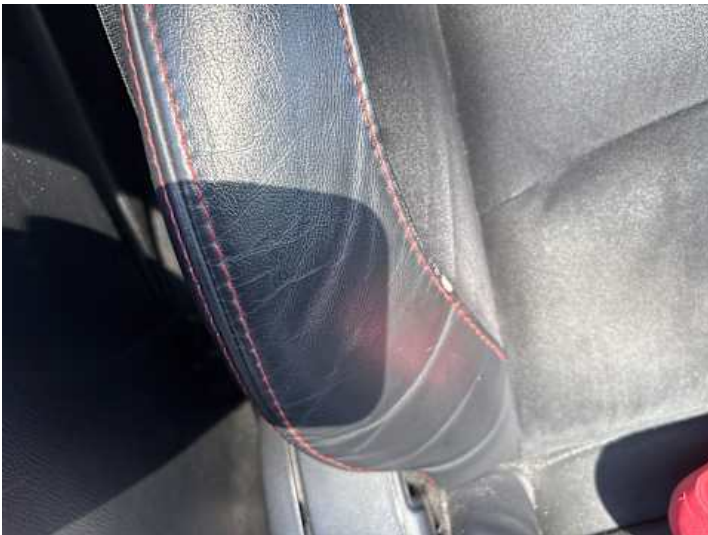
Innenraum (Verschleiß)

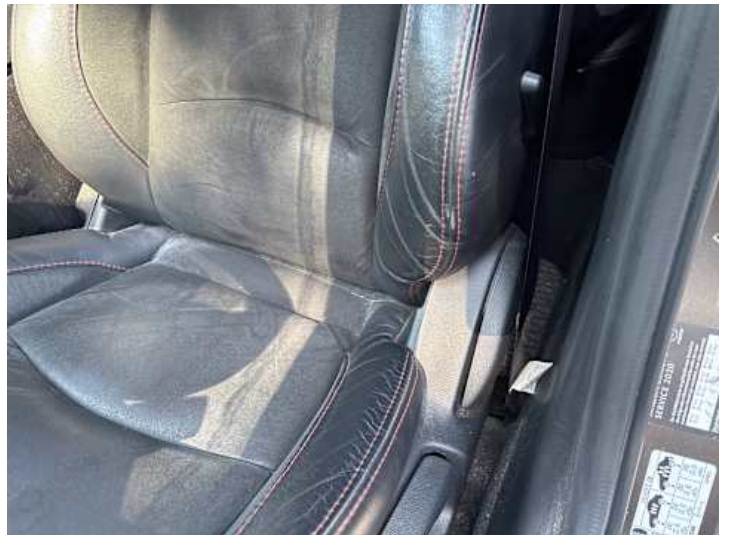
Innenraum (Verschleiß)

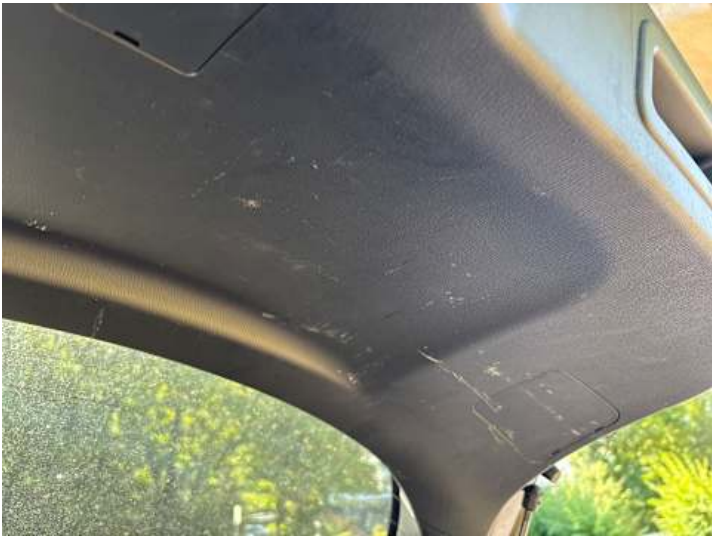
Innenraum (Kratzer)

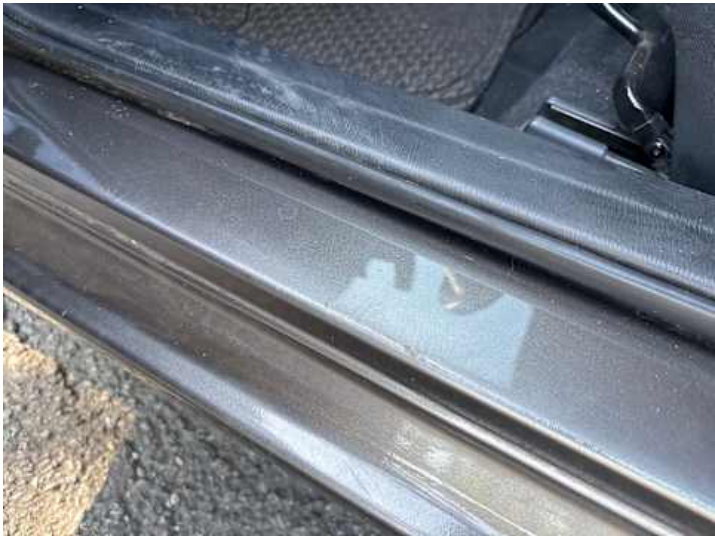
Innenraum (Kratzer)
