## BMW xDrive X1 20 d xLine

EZ 09/2017 | Geländewagen | Diesel | Automatikgetriebe | 177.157km  
Besteuerung: Differenzbesteuert (§25a UStG)  
Fahrzeugstandort: 25\*\*\*  
Fahrzeug aufgenommen am: 05.08.2026

# Hinweise zum Zustandsbericht

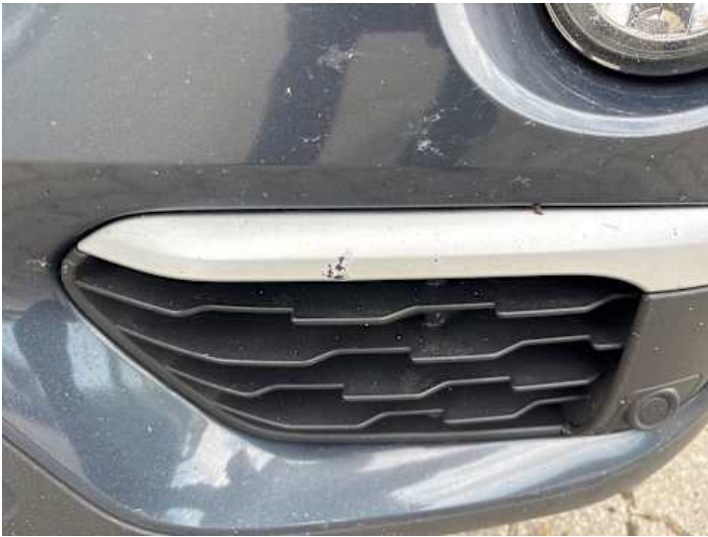
Stoßstange vorne (Lackschaden)

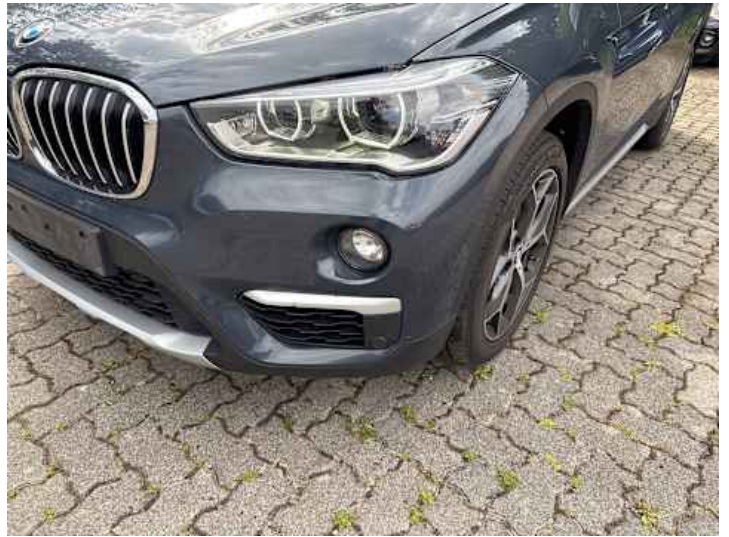
Stoßstange vorne (Lackschaden)

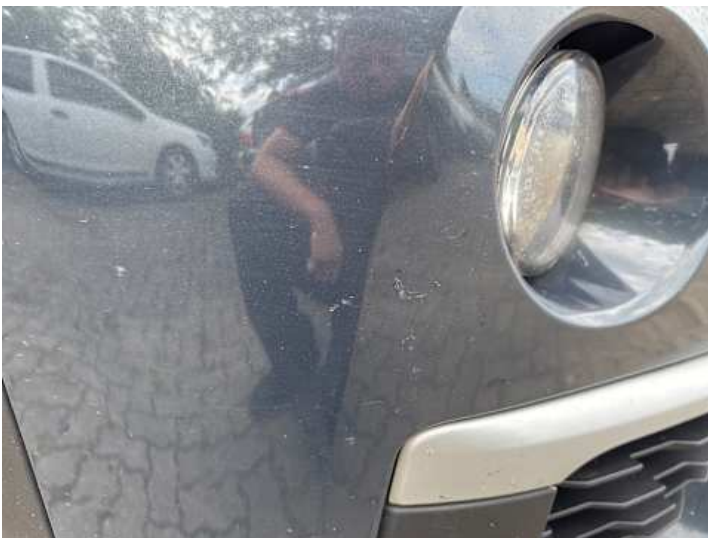
Stoßstange vorne (Kratzer, Lackschaden)

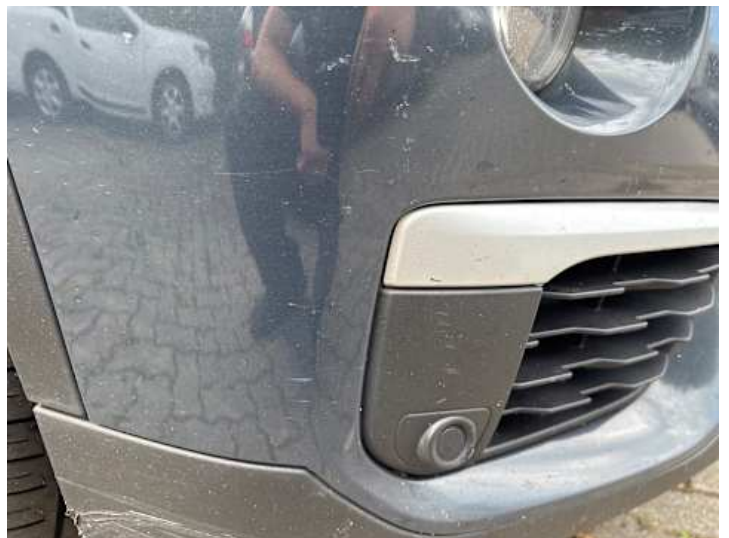
Stoßstange vorne (Kratzer, Lackschaden)

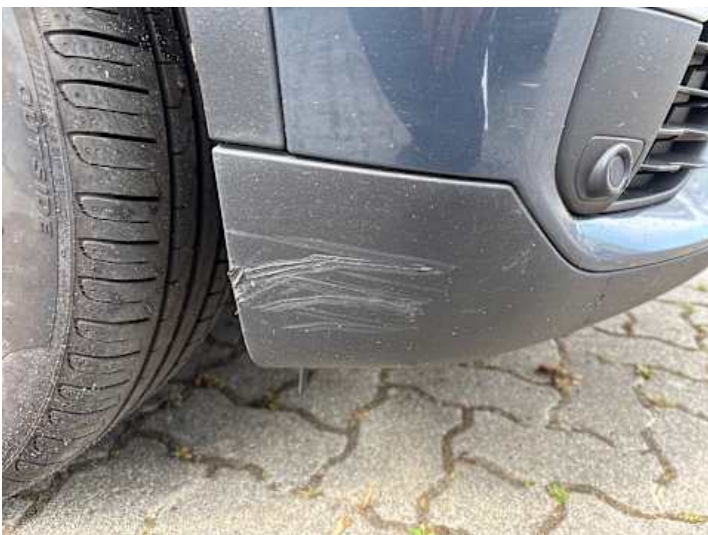
Stoßstange vorne (Kratzer, Lackschaden)

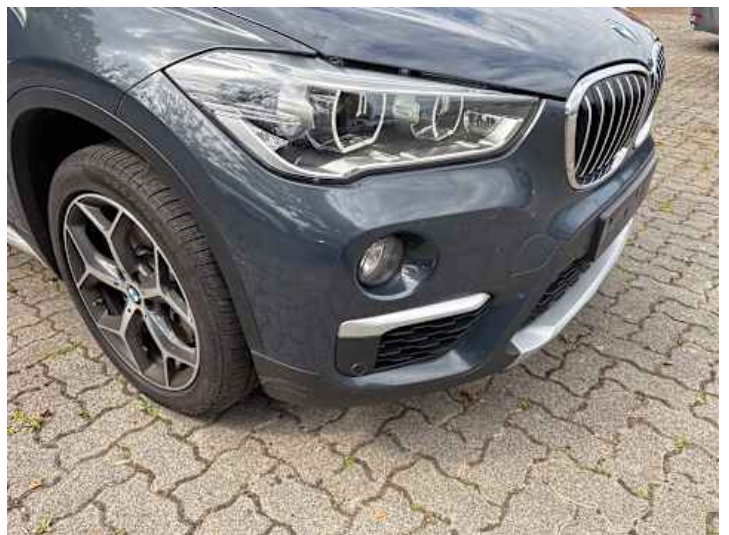
Stoßstange vorne (Kratzer, Lackschaden)

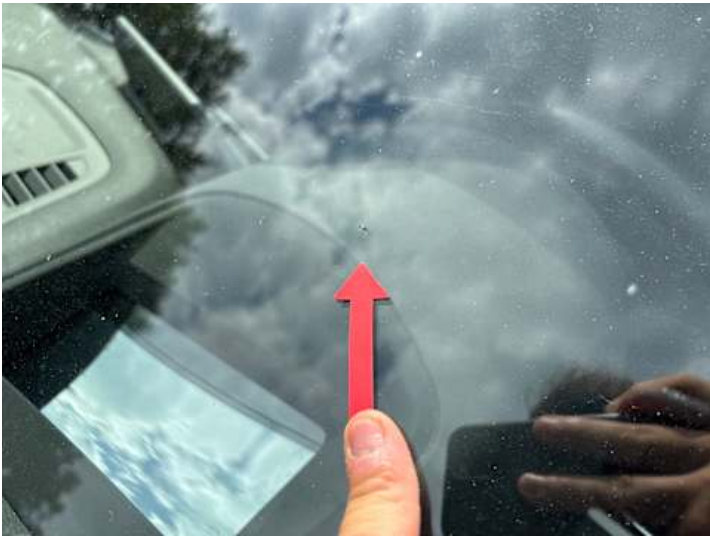
Windschutzscheibe (Steinschlag)

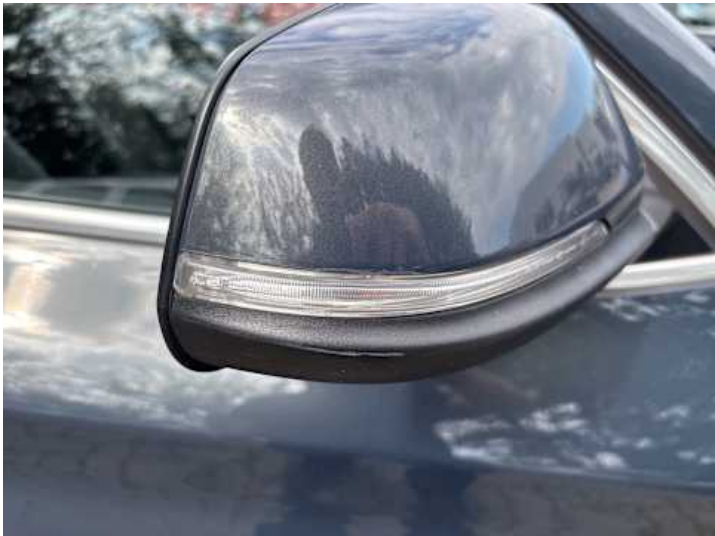
Beifahrertür (Kratzer)

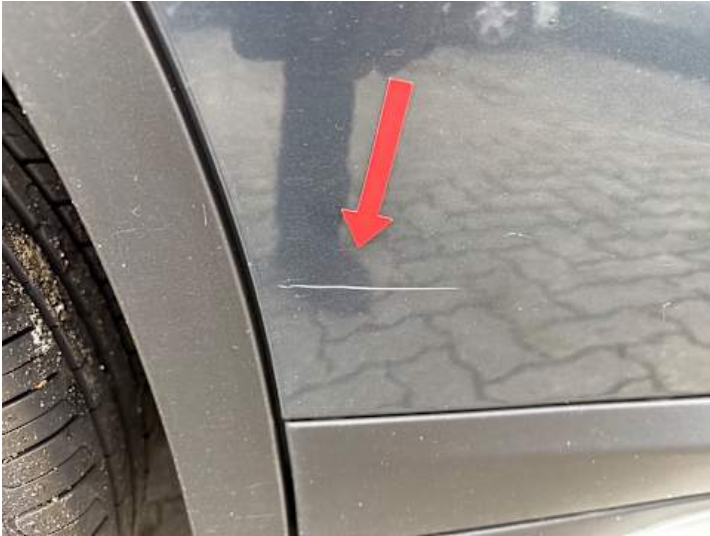
Türe hinten rechts (Lackschaden, Kratzer)

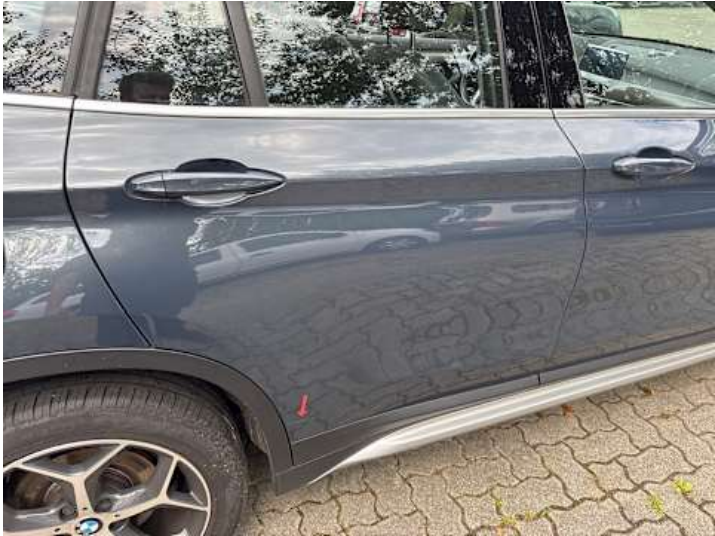
Türe hinten rechts (Lackschaden, Kratzer)

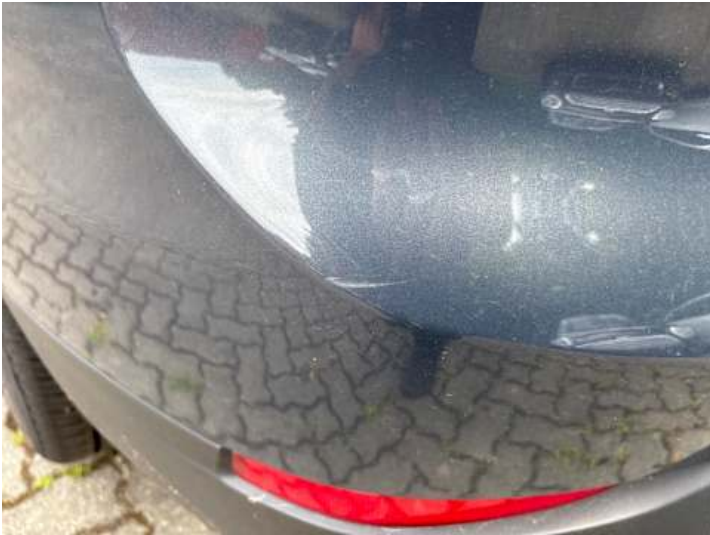
Stoßstange hinten (Kratzer, Lackschaden)

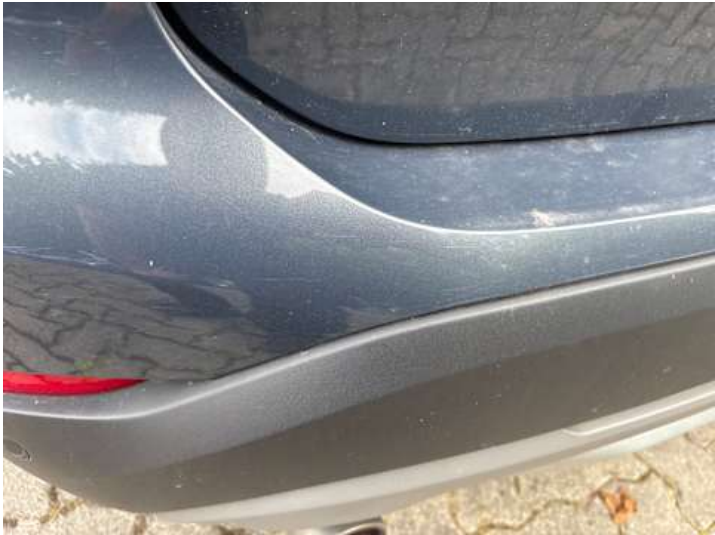
Stoßstange hinten (Kratzer, Lackschaden)

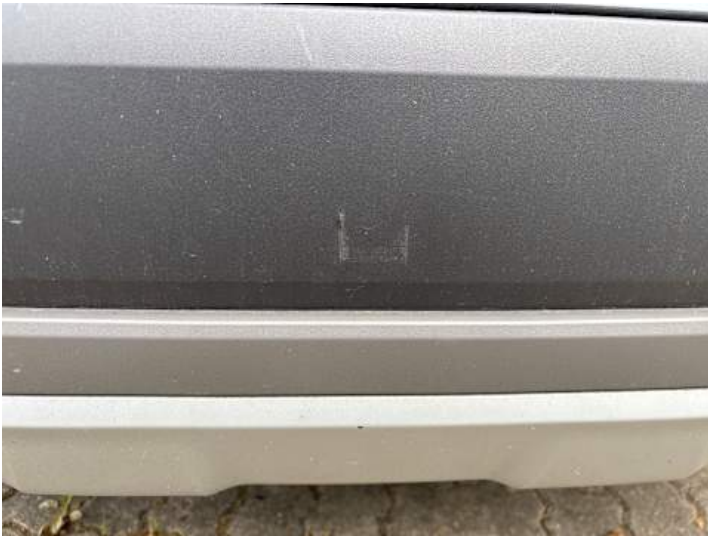
Stoßstange hinten (Kratzer, Lackschaden)

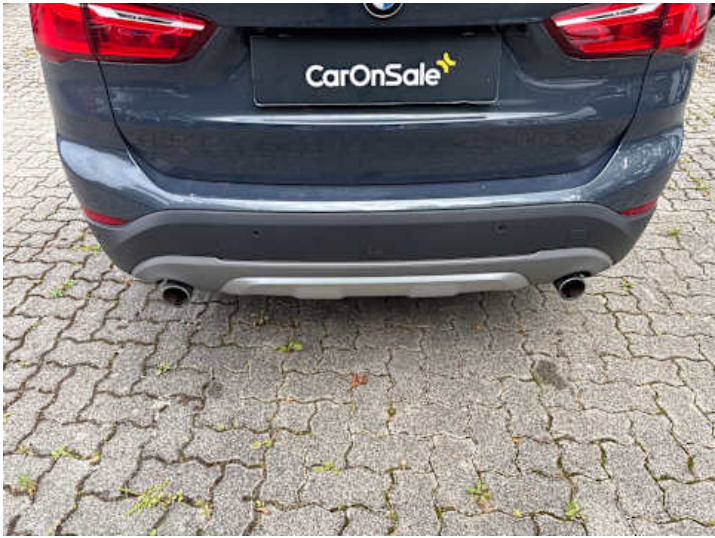
Stoßstange hinten (Kratzer, Lackschaden)

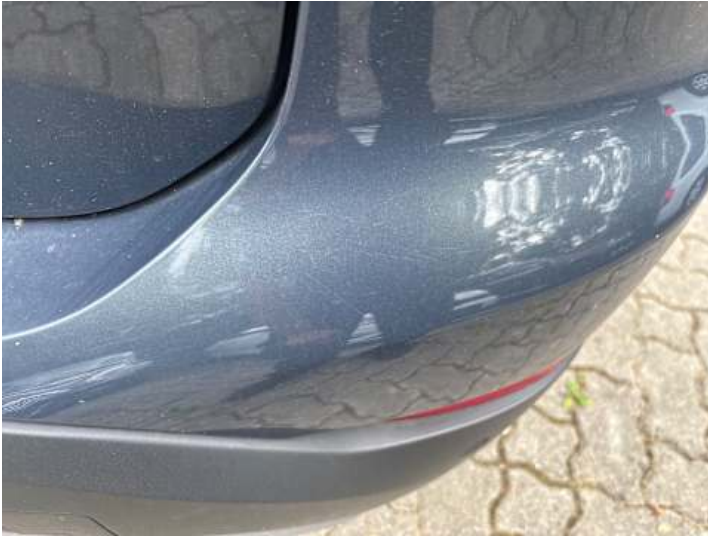
Stoßstange hinten (Kratzer)

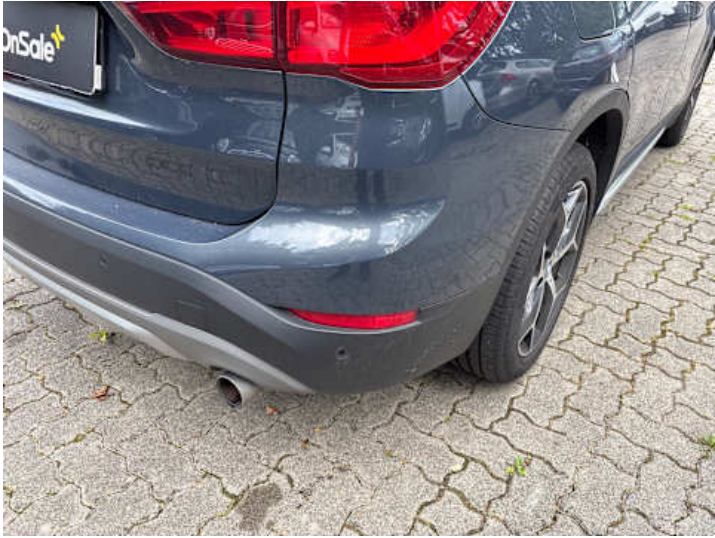
Stoßstange hinten (Kratzer)

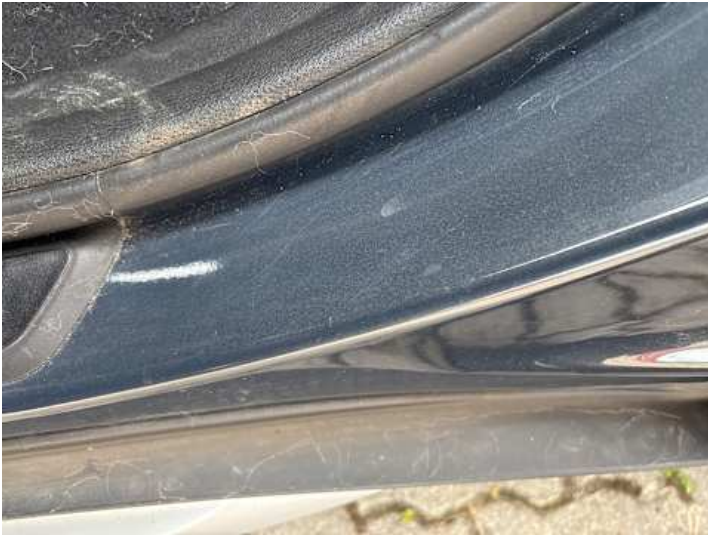
Schweller links (Kratzer)

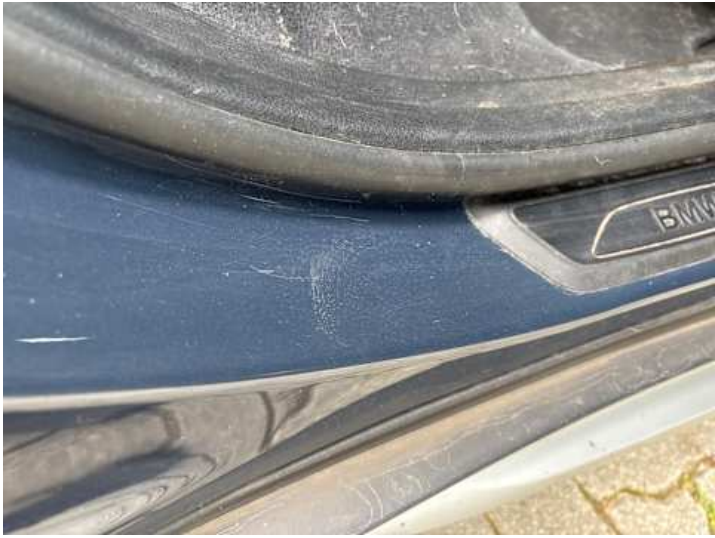
Schweller rechts (Kratzer)

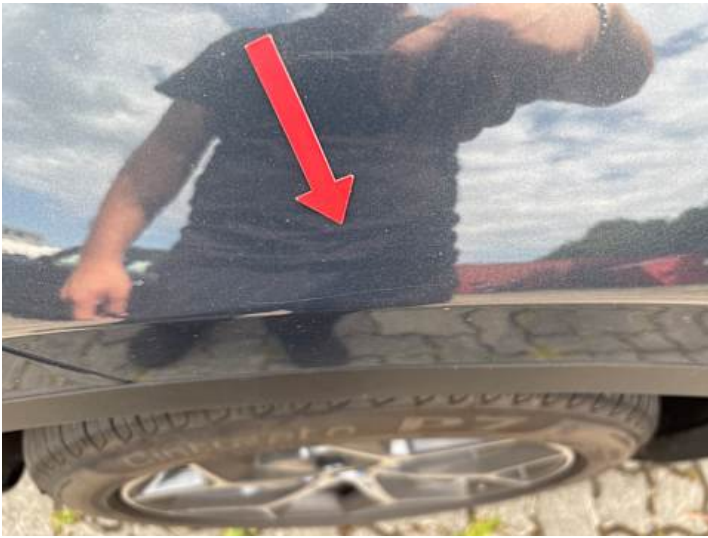
Kotflügel vorne links (Kratzer)

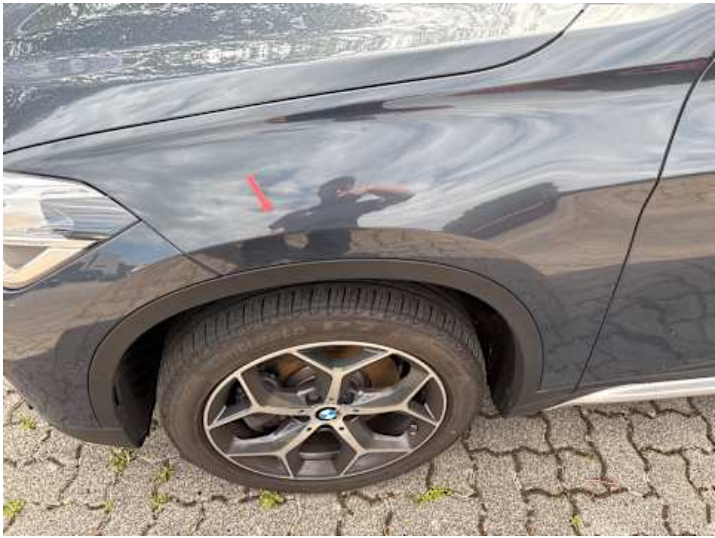
Kotflügel vorne links (Kratzer)

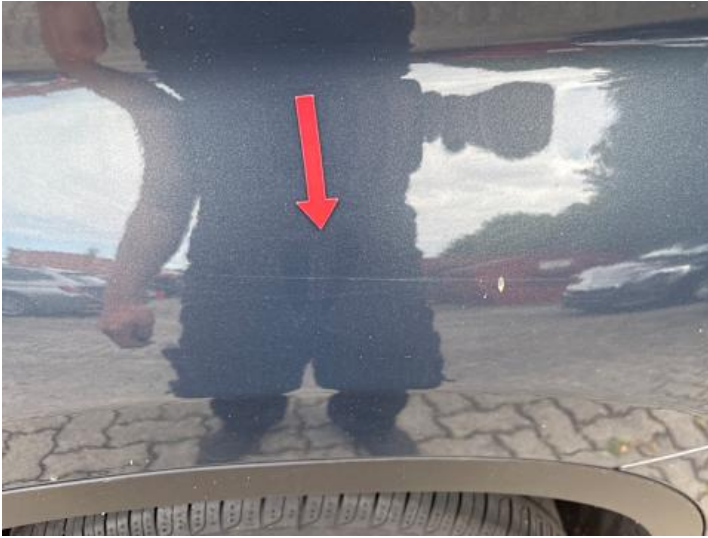
Seitenteil hinten links (Kratzer)

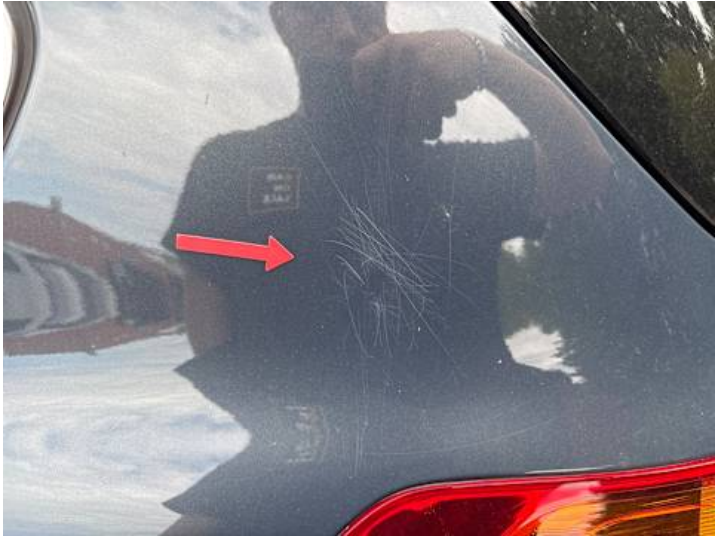
Seitenteil hinten links (Kratzer)

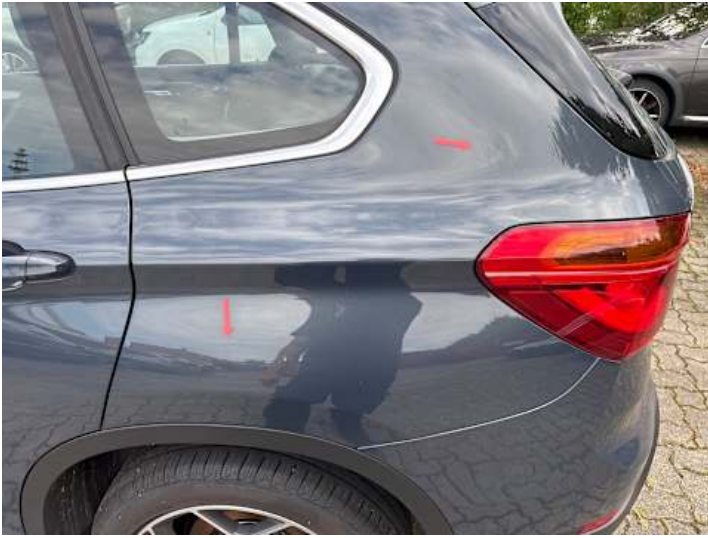
Seitenteil hinten links (Kratzer)

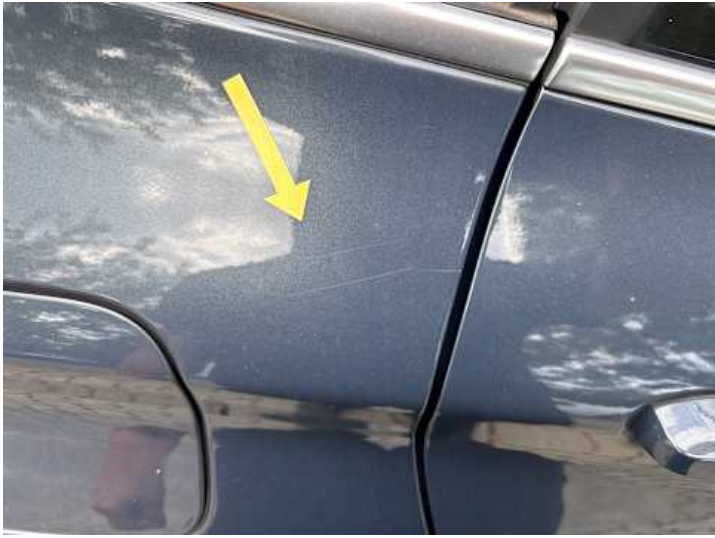
Seitenteil hinten rechts (Kratzer)

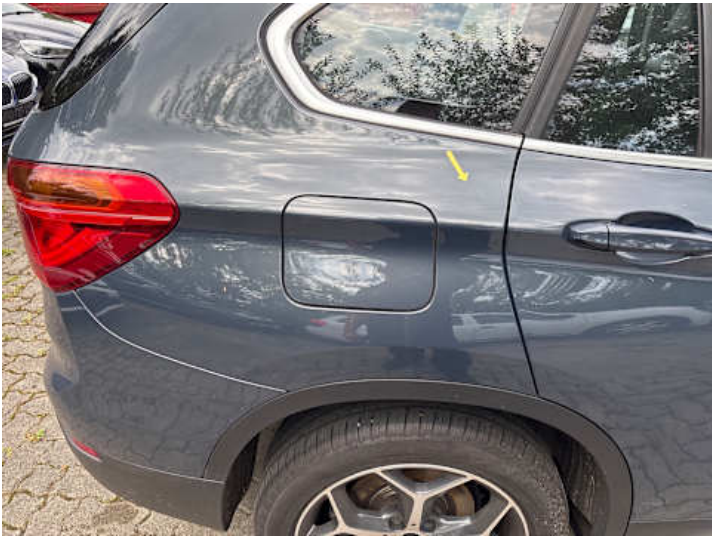
Seitenteil hinten rechts (Kratzer)

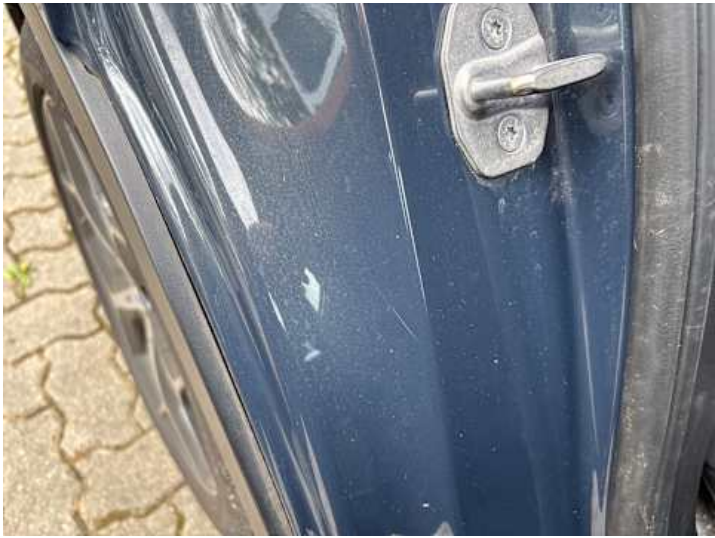
Seitenteil hinten rechts (Kratzer)

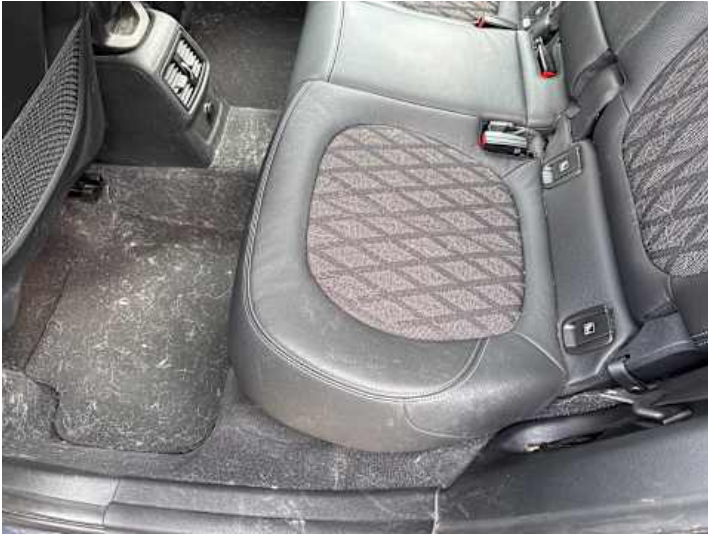
Innenraum (Tierhaare/Tiergeruch)

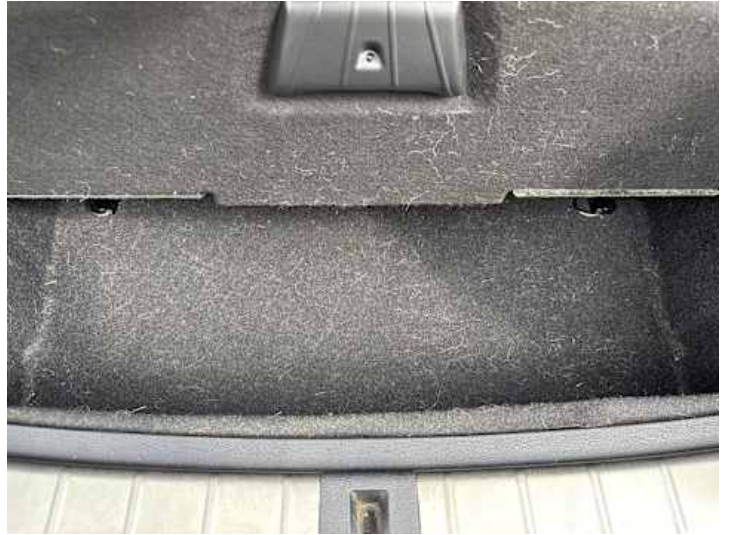
Innenraum (Tierhaare/Tiergeruch)

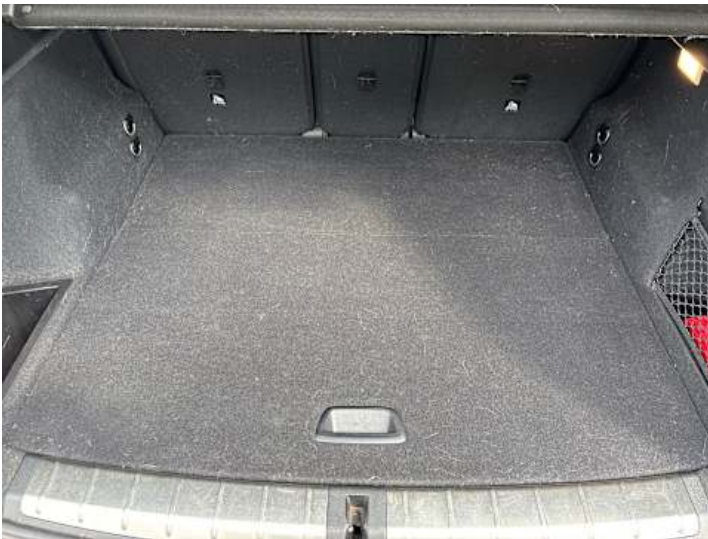
Innenraum (Tierhaare/Tiergeruch)

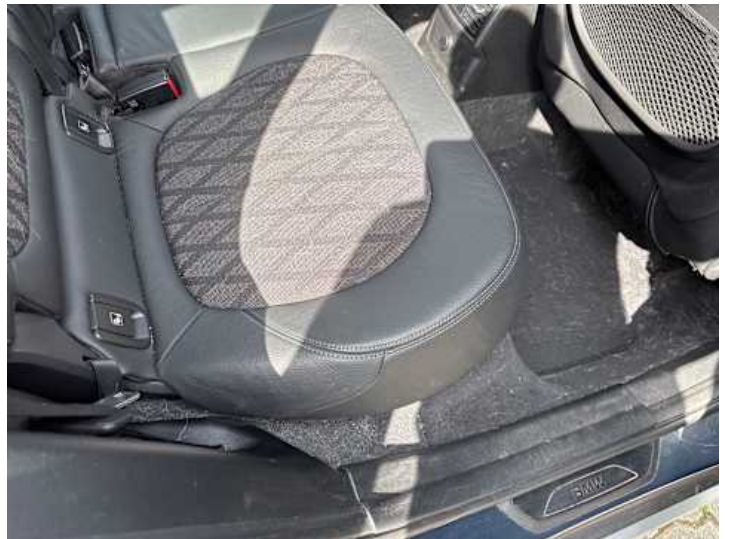
Innenraum (Tierhaare/Tiergeruch)

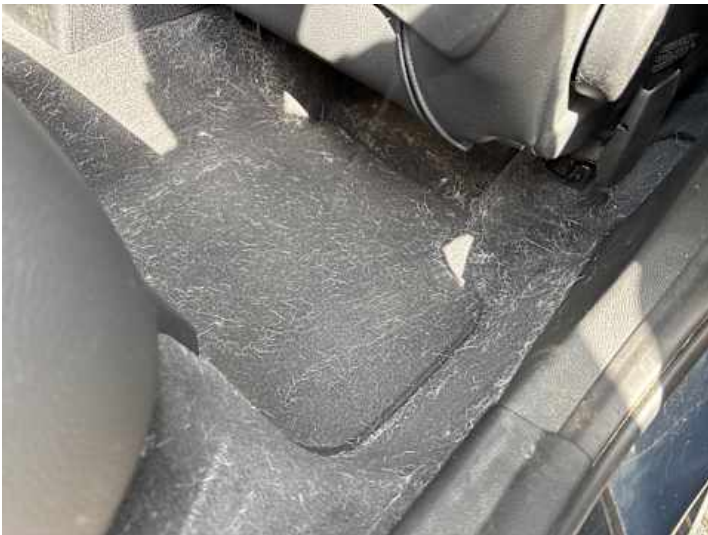
Innenraum (Tierhaare/Tiergeruch)

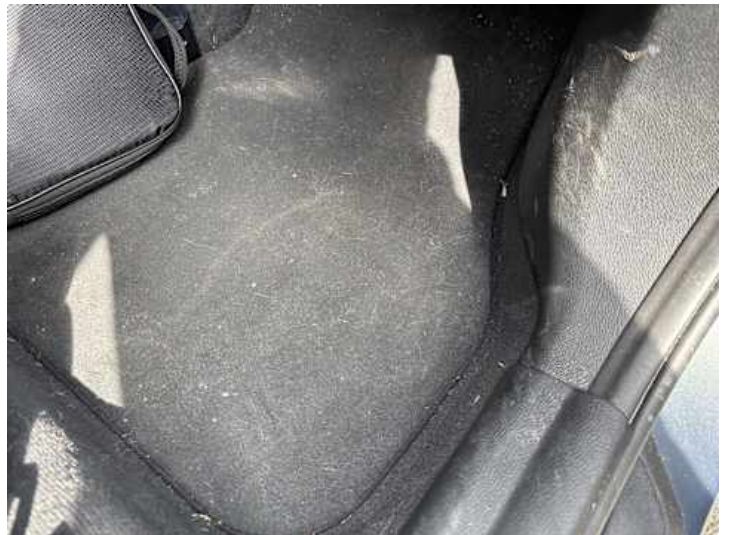
Innenraum (Tierhaare/Tiergeruch)

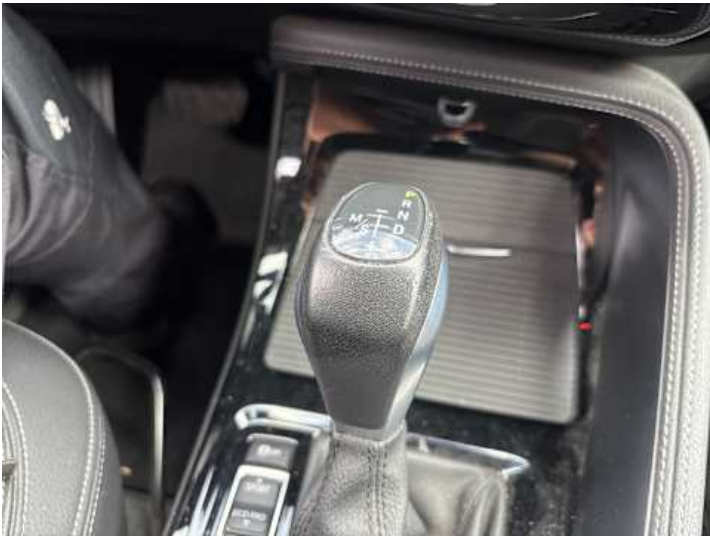
Innenraum (Verschleiß)

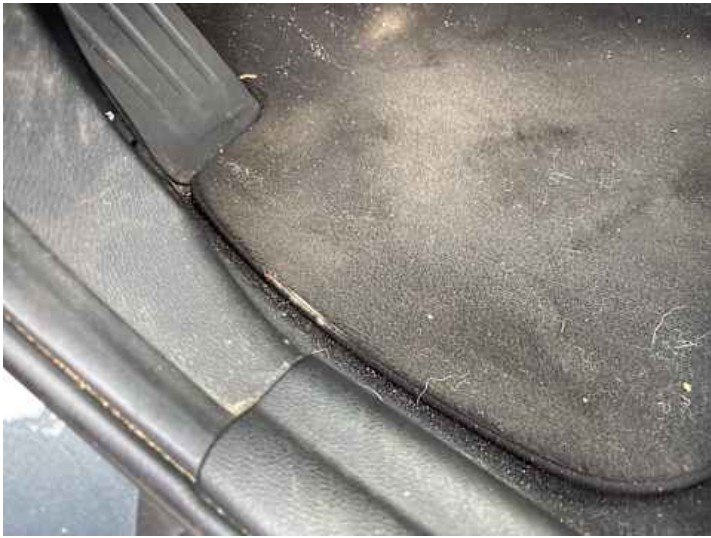
Innenraum (Verschleiß)

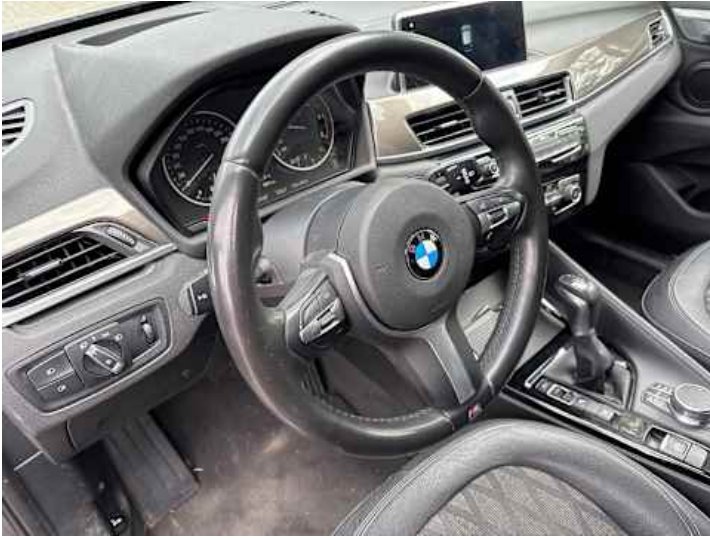
Innenraum (Verschleiß)

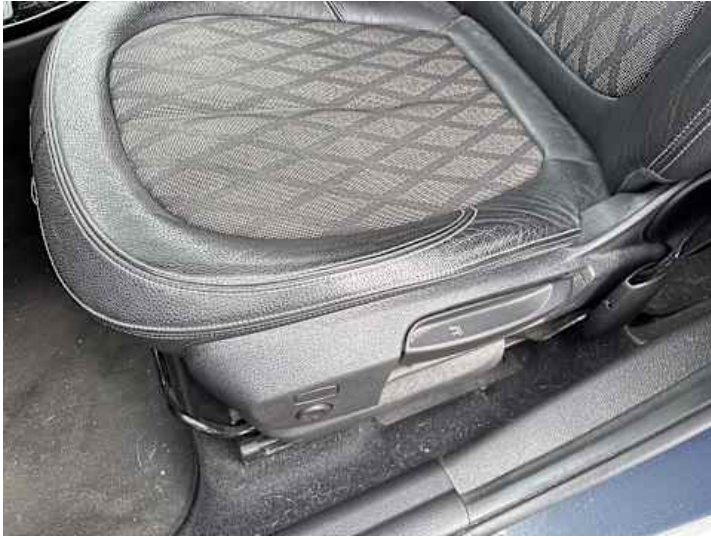
Innenraum (Verschleiß)

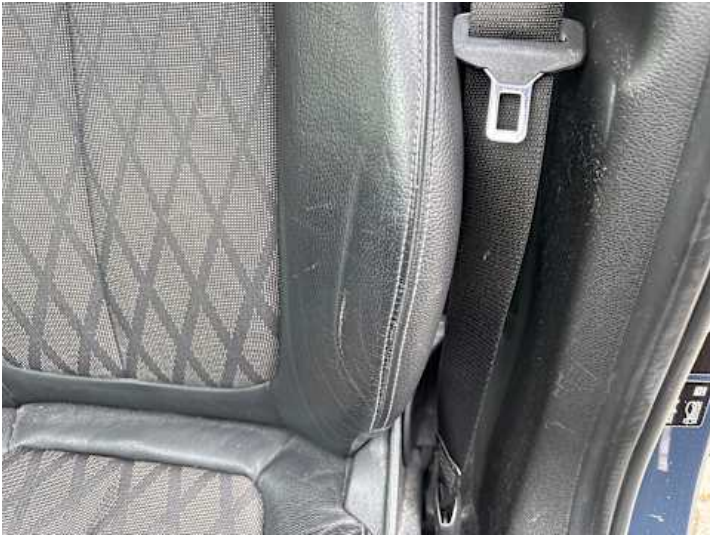
Innenraum (Verschleiß)

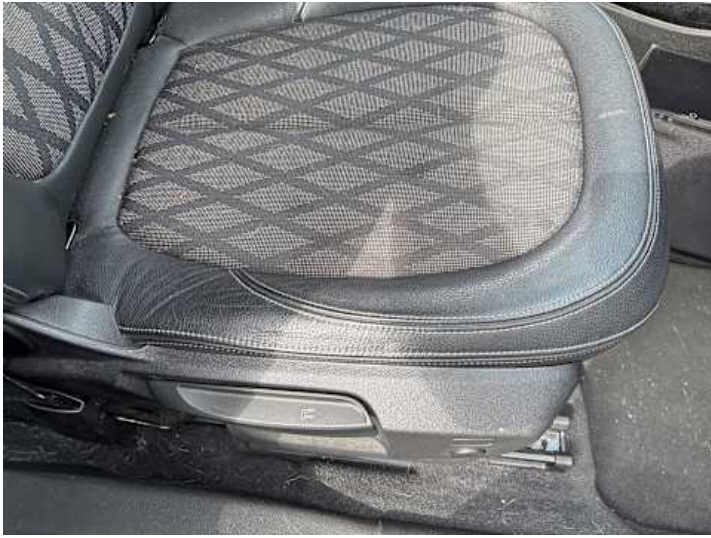
Innenraum (Verschleiß)
