### Opel Insignia Edition

EZ 02/2014 | Kombi | Diesel | Schaltgetriebe | 221.677km  
Besteuerung: Differenzbesteuert (§25a UStG)  
Fahrzeugstandort: 41\*\*\*  
Fahrzeug aufgenommen am: 29.05.2026

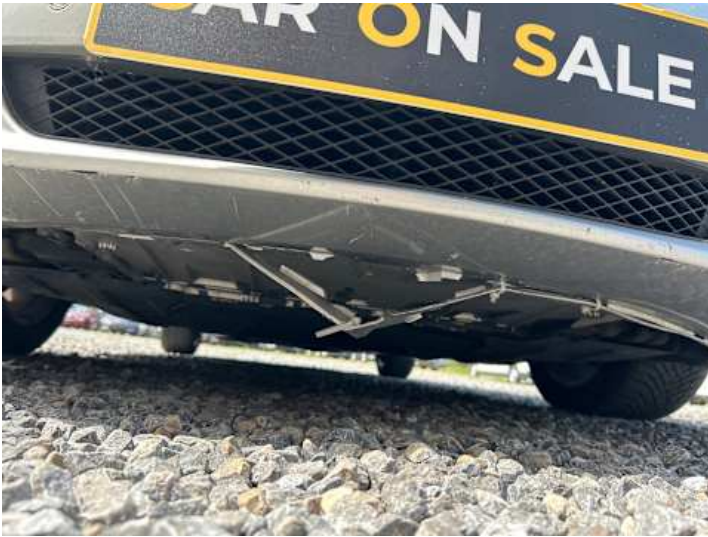
Stoßstange vorne (Riss/Bruch)

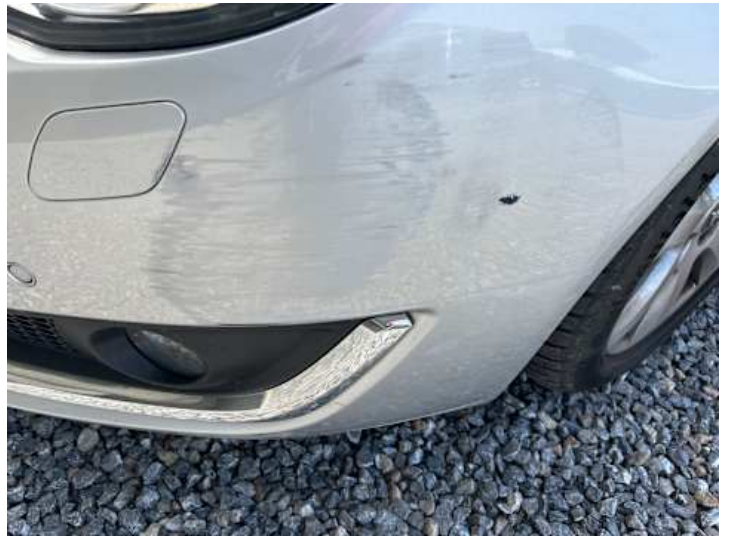
Stoßstange vorne (Kratzer)

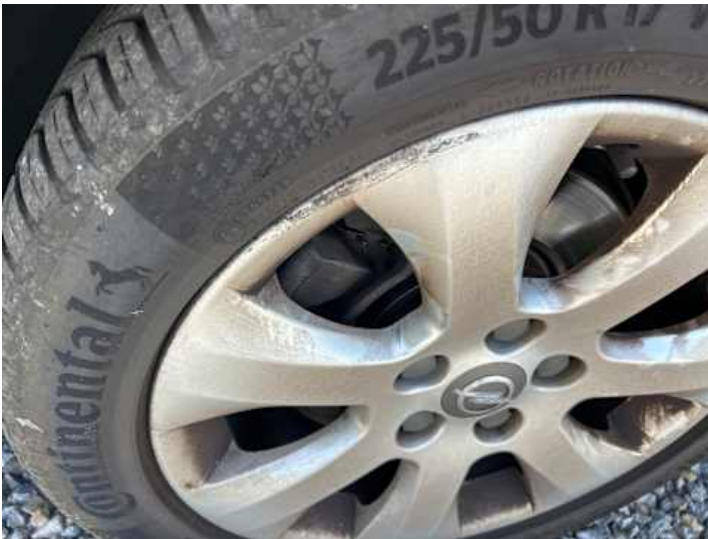
Rad (Kratzer)

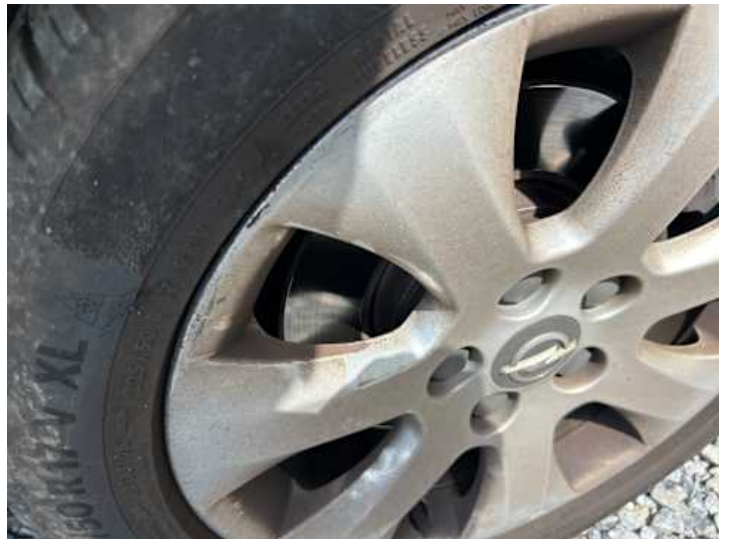
Rad (Kratzer)

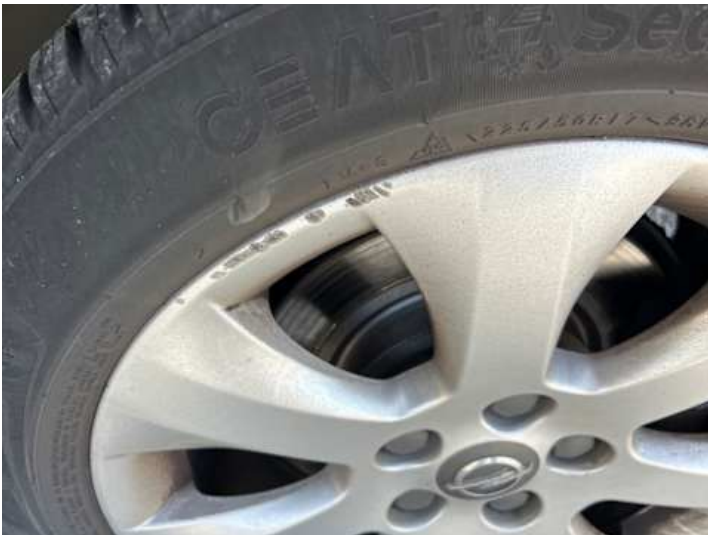
Rad (Kratzer)

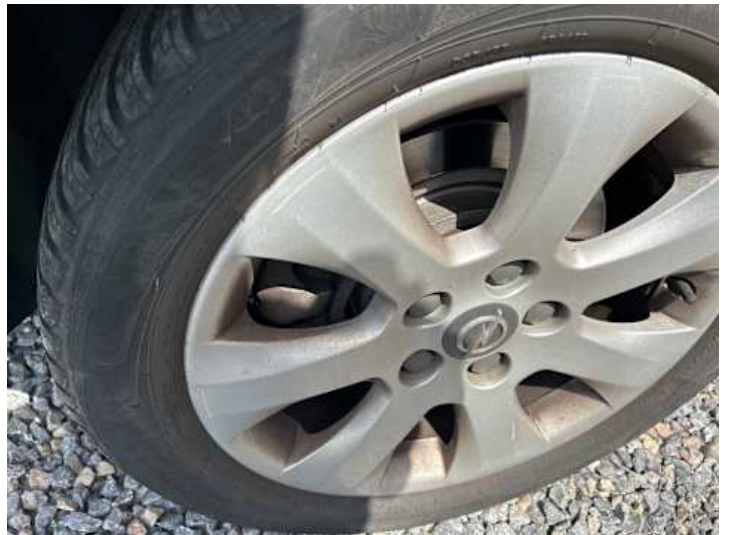
Rad (Kratzer)

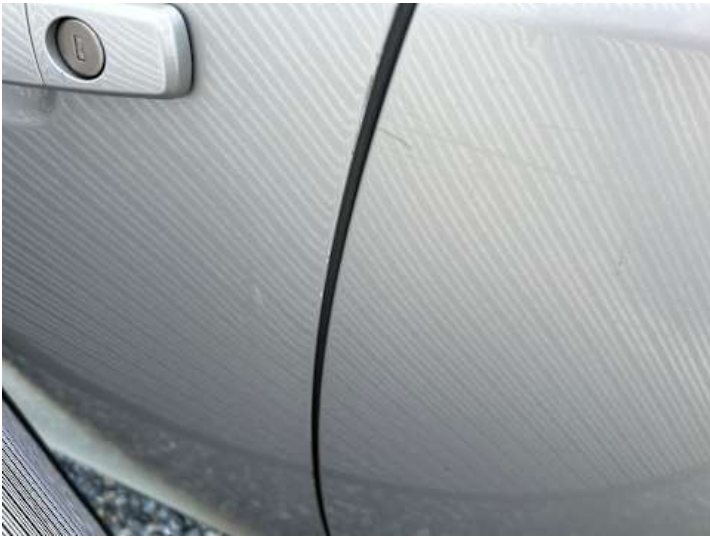
Fahrtür (Delle)

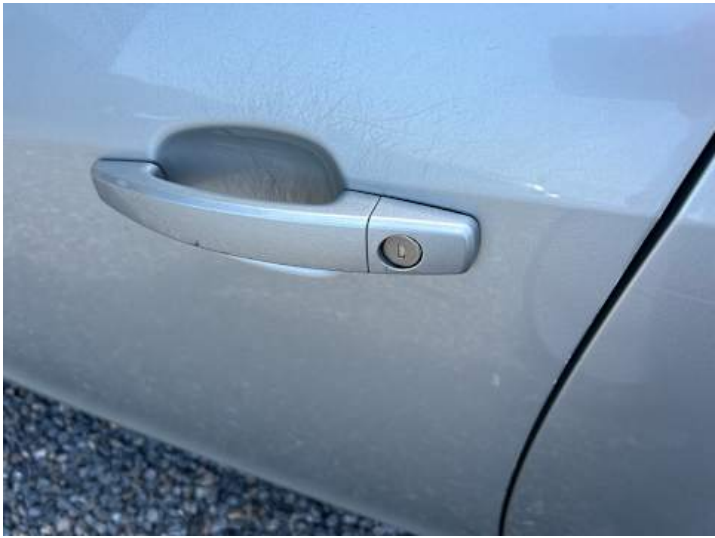
Fahrtür (Kratzer)

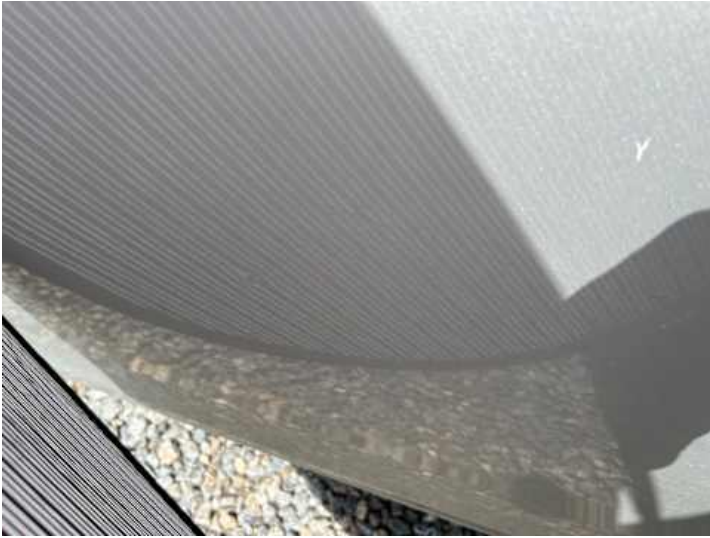
Beifahrtür (Delle)

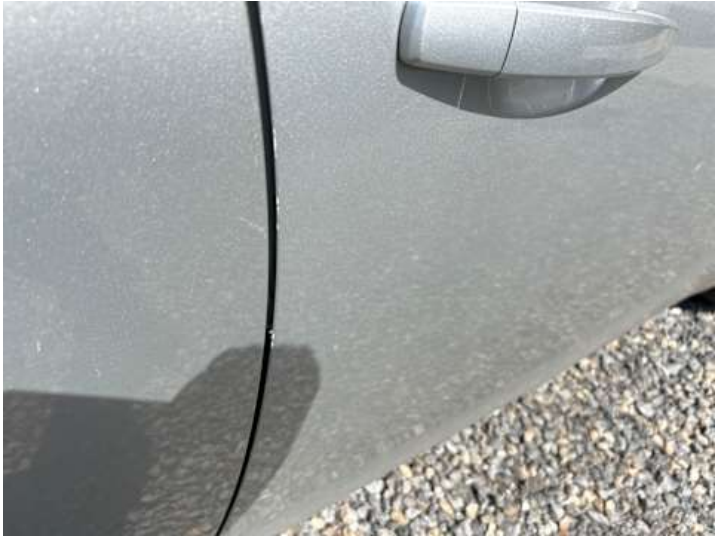
Beifahrtür (Kratzer)

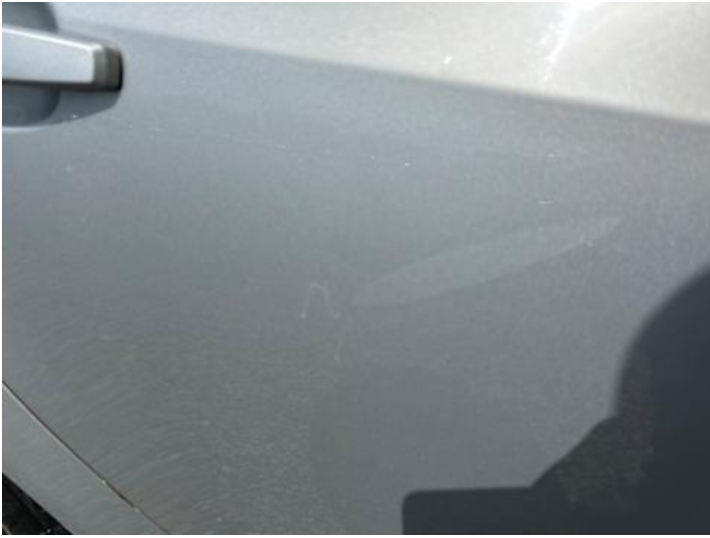
Türe hinten rechts (Kratzer)

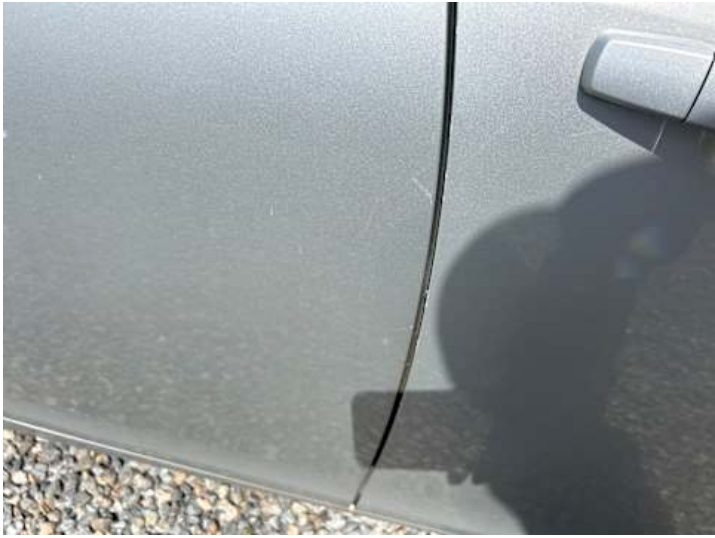
Türe hinten rechts (Kratzer)

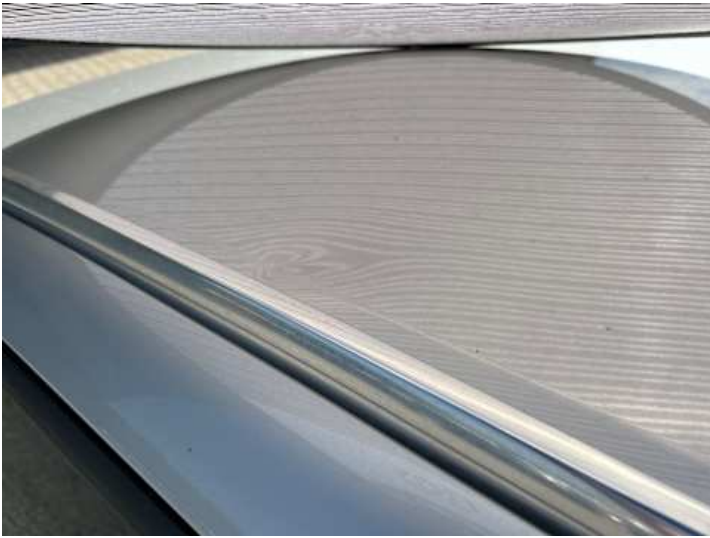
Dach (Verformung)

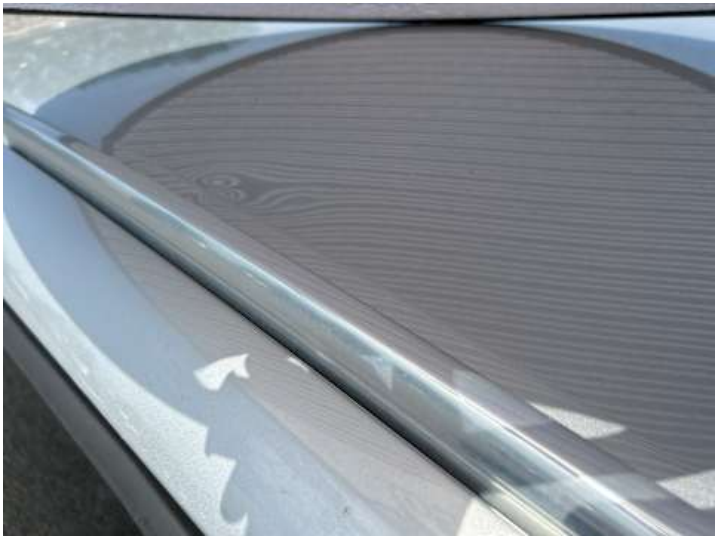
Dach (Verformung)

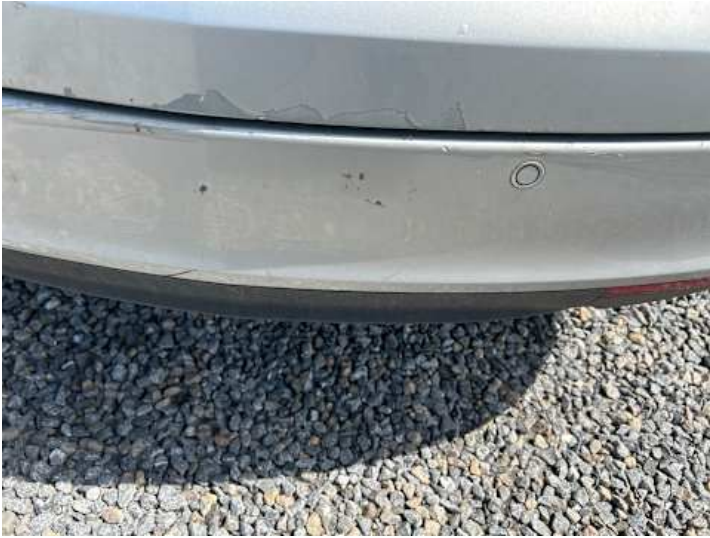
Stoßstange hinten (Kratzer)

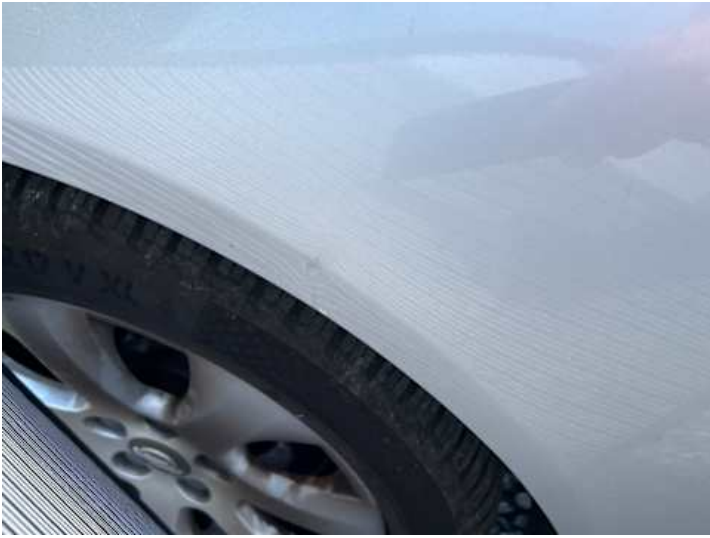
| Fahrzeugteil | Lackschichtdicke (in µm) | Fahrzeugteil | Lackschichtdicke (in µm) |
|---|---|---|---|
| Kotflügel vorne links | 105 | Kotflügel vorne rechts | 115 |

Kotflügel vorne links (Delle, Kratzer)

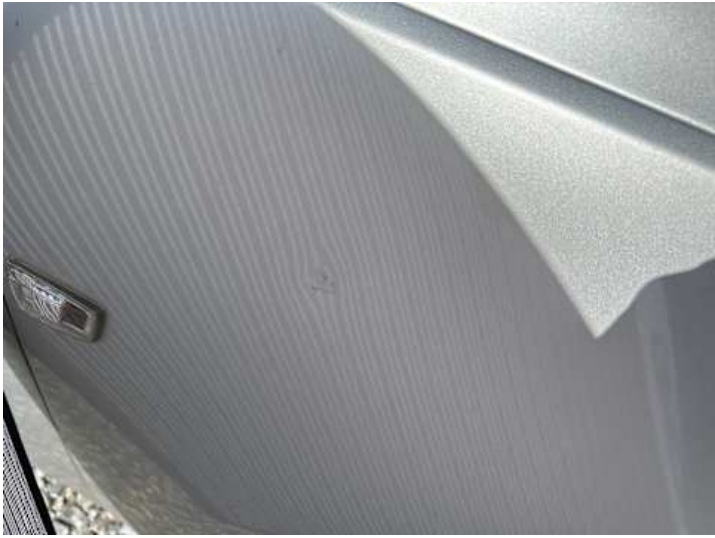
Kotflügel vorne rechts (Kratzer, Delle)

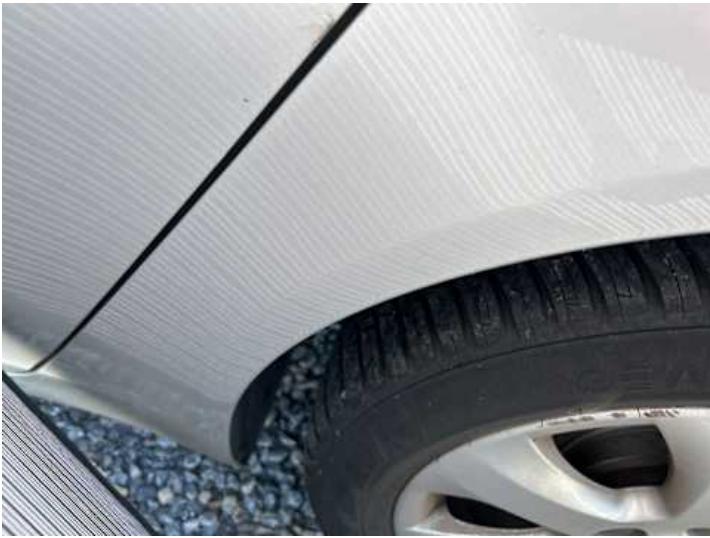
| Fahrzeugteil | Lackschichtdicke (in µm) | Fahrzeugteil | Lackschichtdicke (in µm) |
|---|---|---|---|
| Seitenteil hinten links | 120 | Seitenteil hinten rechts | 185 |

Seitenteil hinten links (Delle)

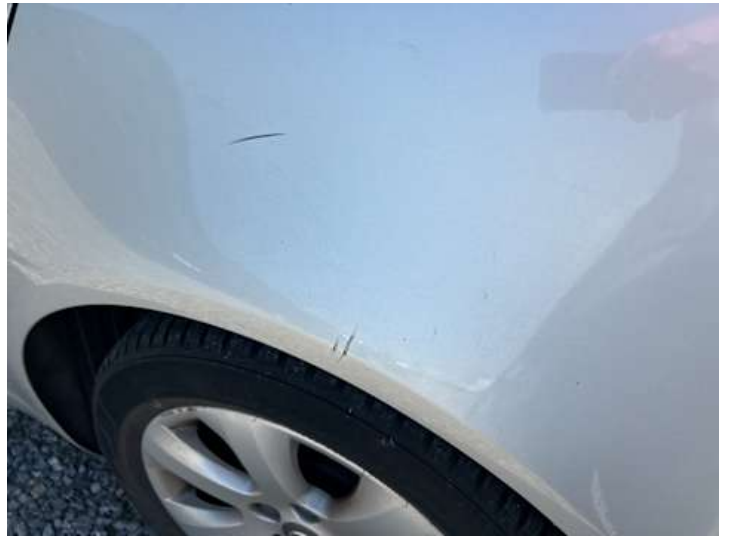
Seitenteil hinten links (Kratzer)

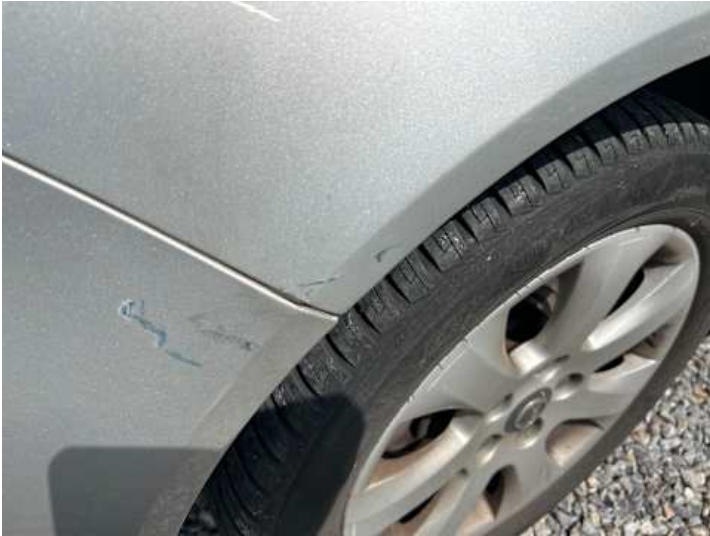
Seitenteil hinten rechts (Kratzer)

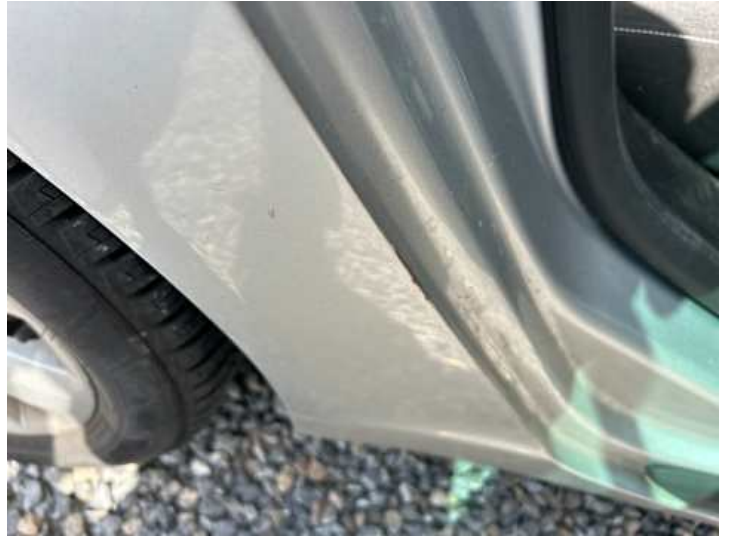
Seitenteil hinten rechts (Kratzer)

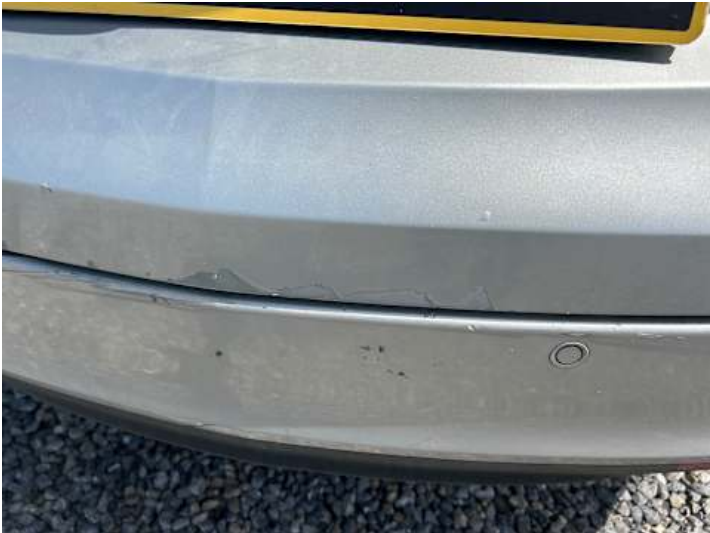
Heckklappe (Lackschaden)

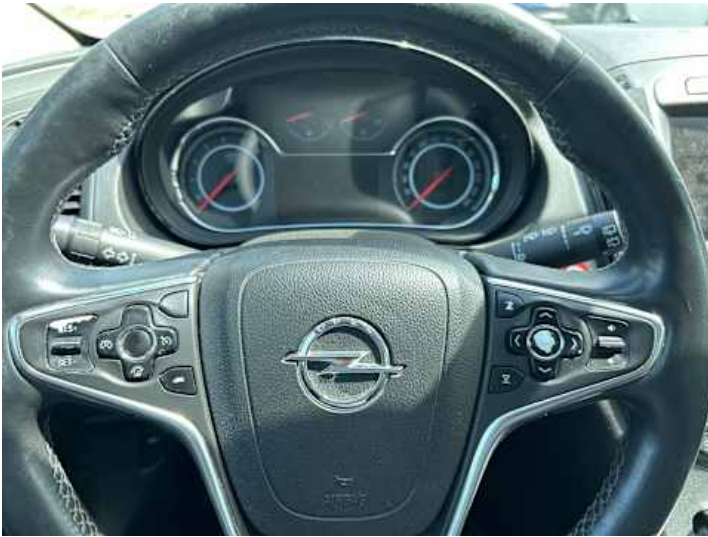
Innenraum (Verschleiß)

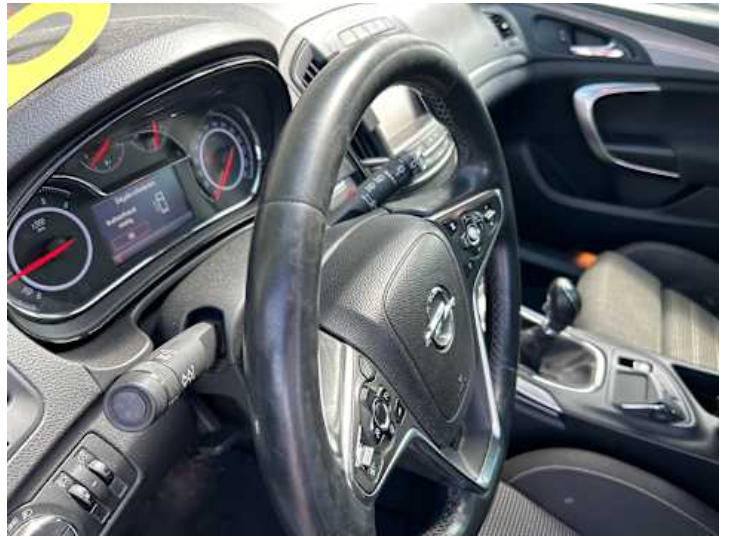
Innenraum (Verschleiß)

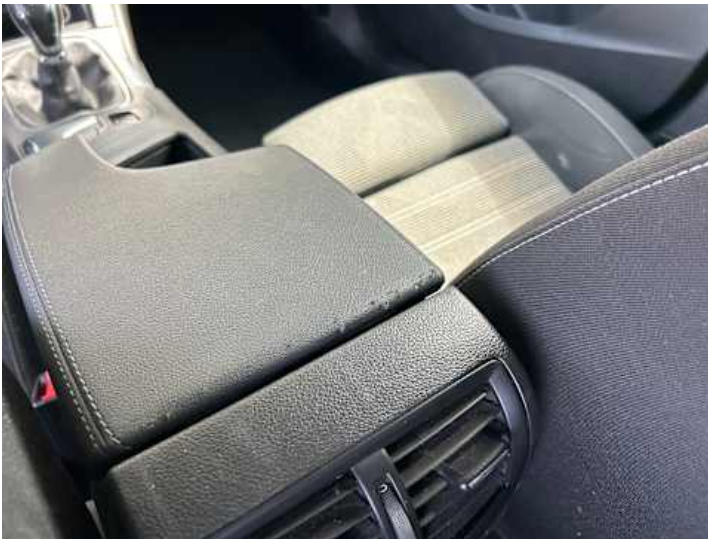
Innenraum (Kratzer)

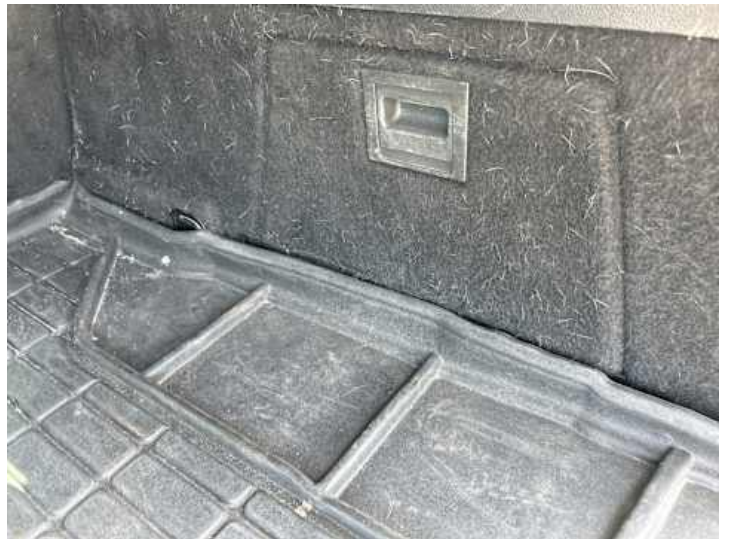
Tiergeruch;

Innenraum (Tierhaare/Tiergeruch)

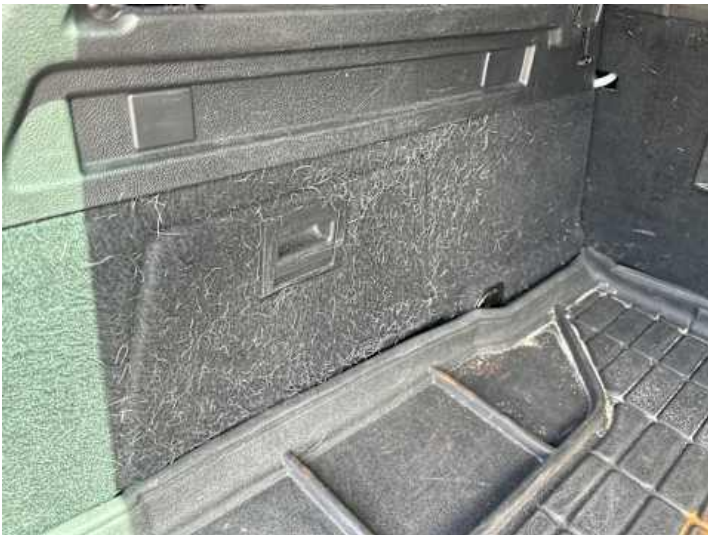
Innenraum (Tierhaare/Tiergeruch)
