## Hyundai i30 FIFA World Cup Edition

EZ 08/2014 | Kombi | Benzin | Schaltgetriebe | 177.189km  
Besteuerung: Differenzbesteuert (§25a UStG)  
Fahrzeugstandort: 55\*\*\*  
Fahrzeug aufgenommen am: 24.08.2026

# Hinweise zum Zustandsbericht

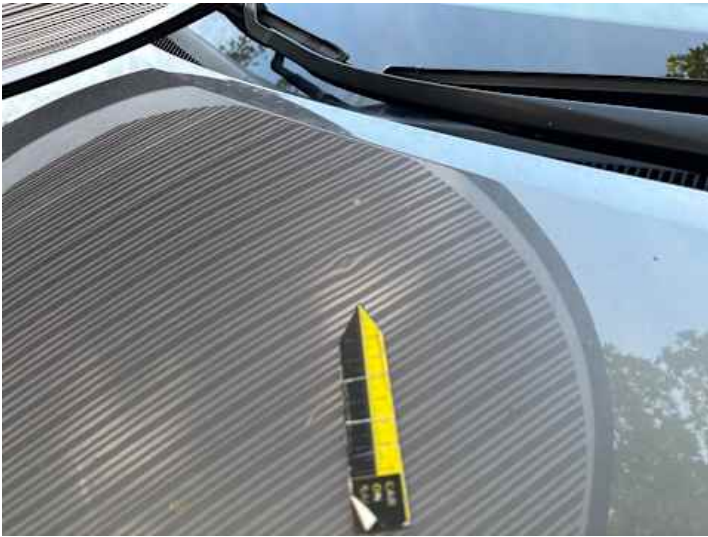
Motorhaube (Delle)

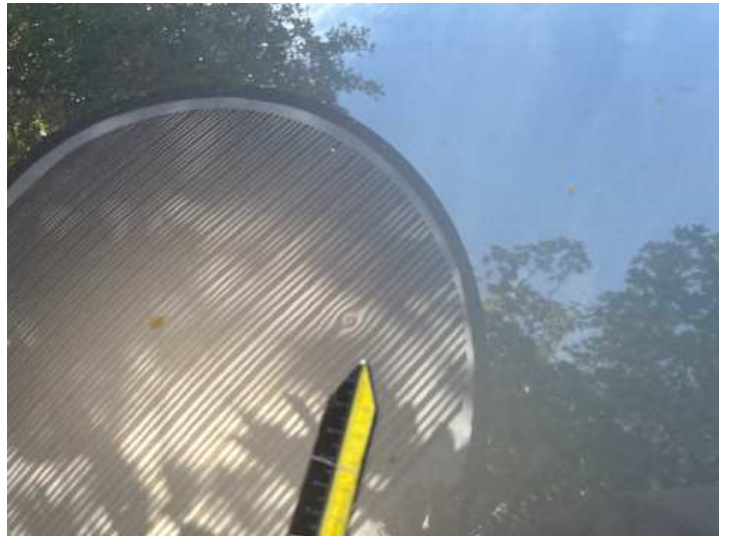
Motorhaube (Delle)

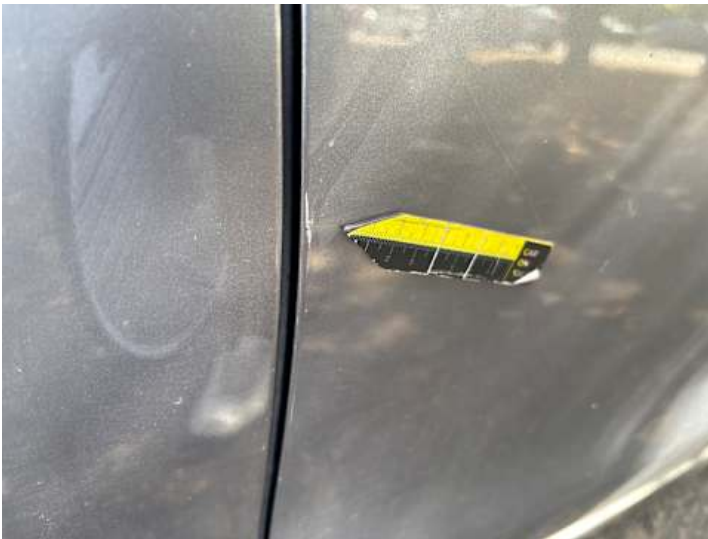
Beifahrertür (Kratzer)

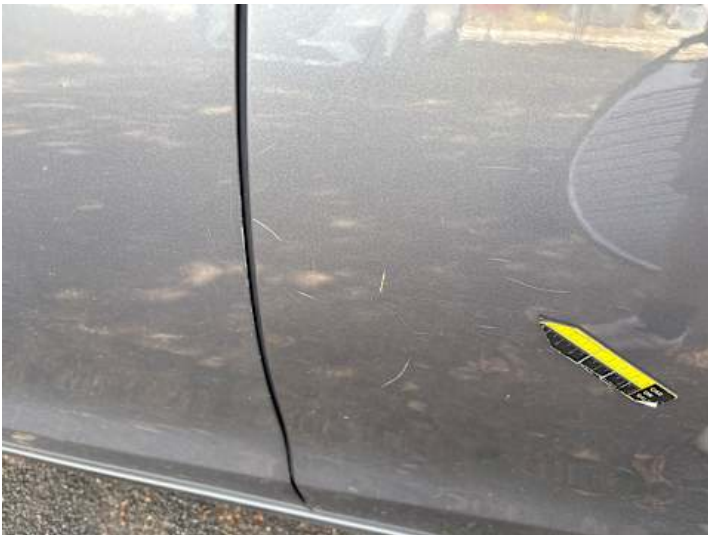
| Fahrzeugteil | Lackschichtdicke (in µm) | Fahrzeugteil | Lackschichtdicke (in µm) |
|---|---|---|---|
| Türe hinten links | 190 | Türe hinten rechts | 110 |

Türe hinten links (Kratzer)

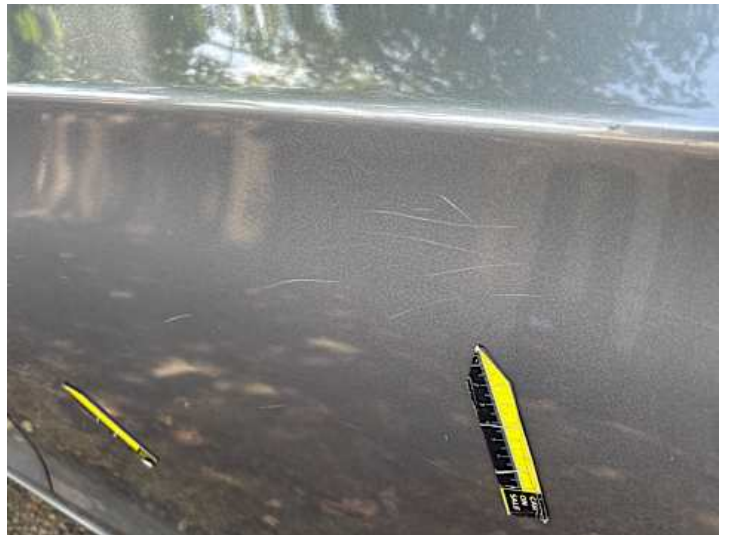
Türe hinten links (Kratzer)

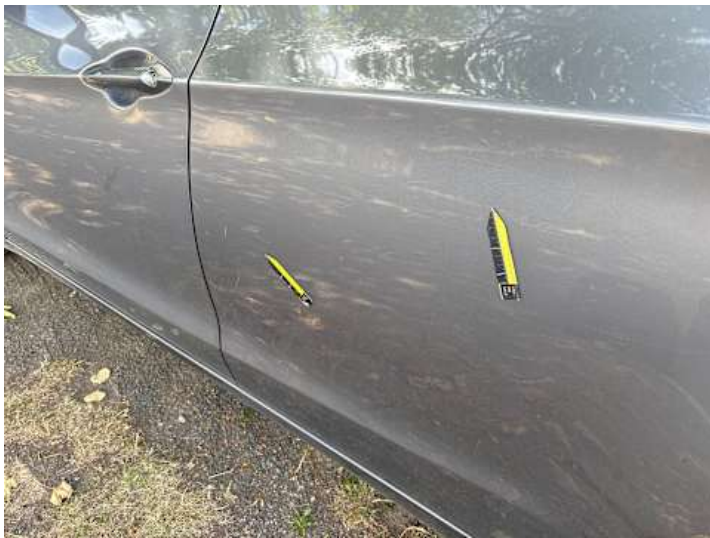
Türe hinten links (Kratzer)

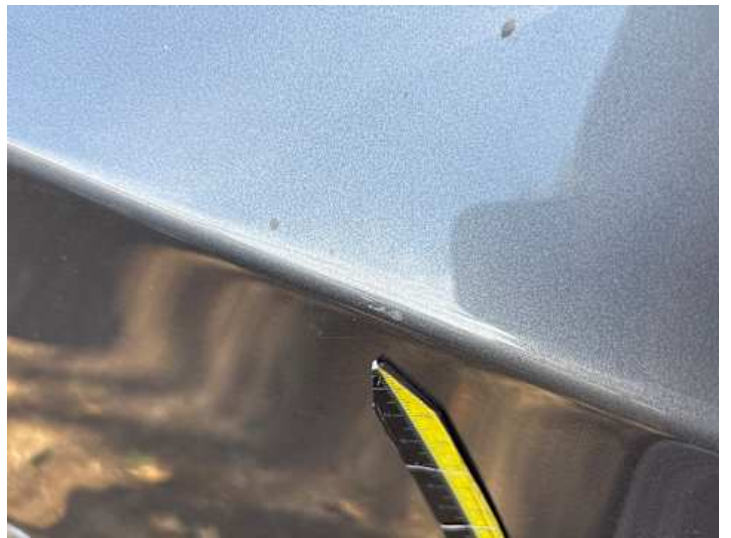
Türe hinten rechts (Kratzer)

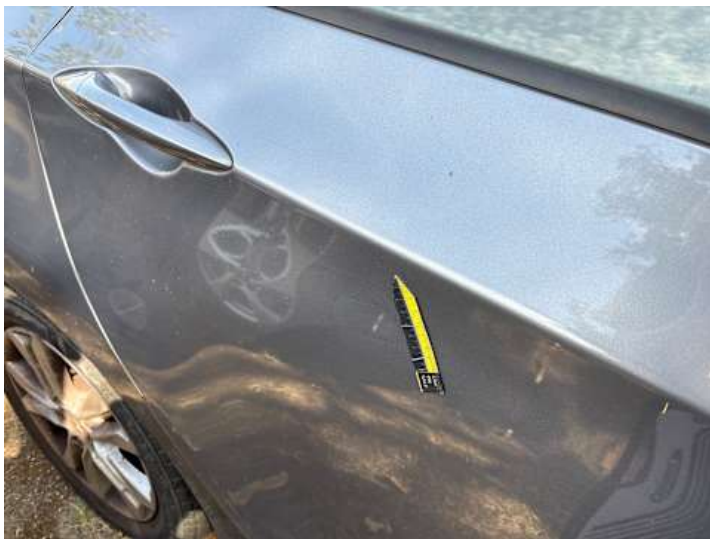
Türe hinten rechts (Kratzer)

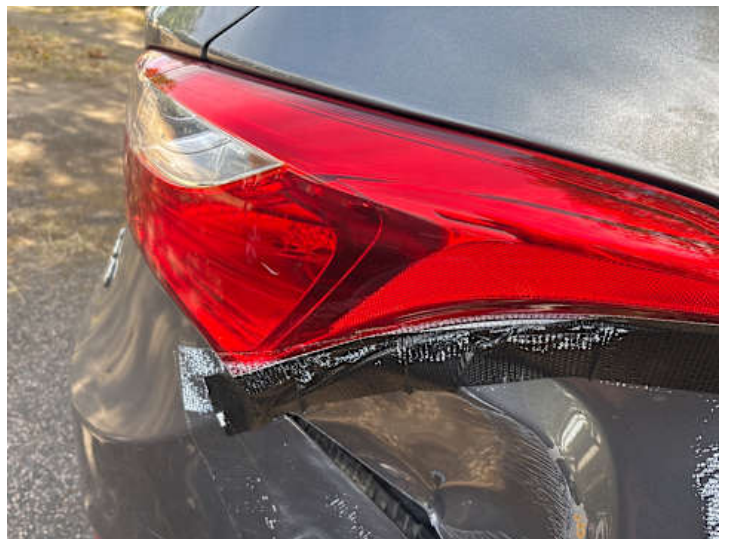
Rücklicht (rechts) (Riss/Bruch, Kratzer)

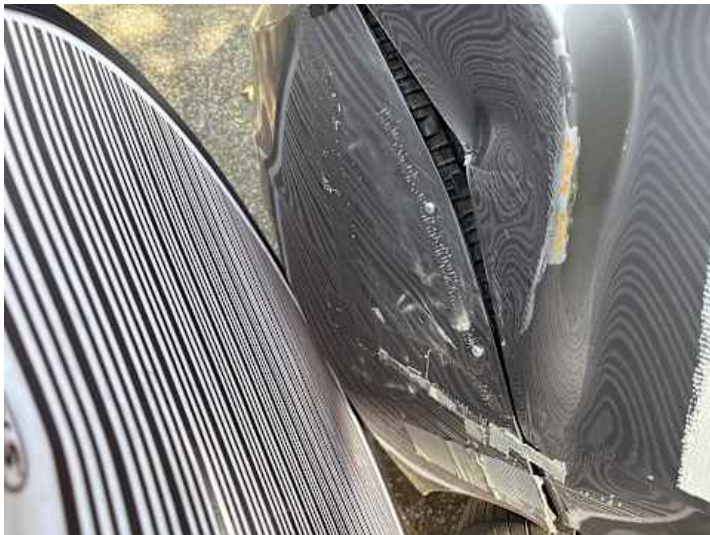
Stoßstange hinten (Kratzer, Riss/Bruch, Verformung)

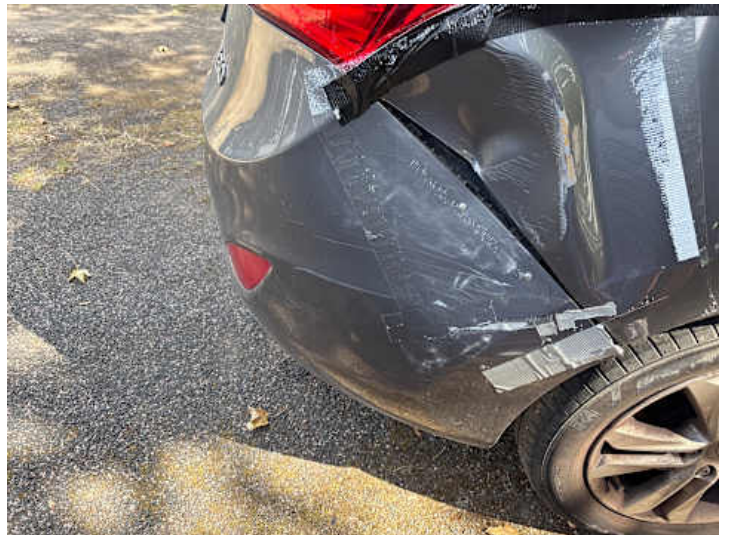
Stoßstange hinten (Kratzer, Riss/Bruch, Verformung)

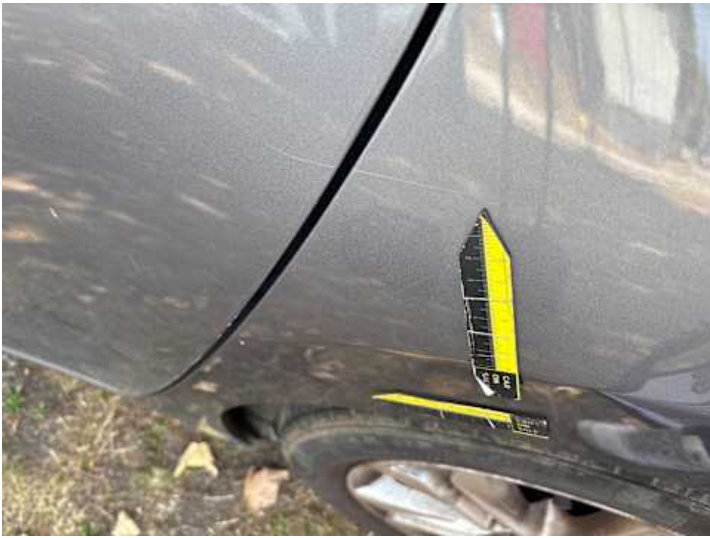
| Fahrzeugteil | Lackschichtdicke (in µm) | Fahrzeugteil | Lackschichtdicke (in µm) |
|---|---|---|---|
| Seitenteil hinten links | 1000 | Seitenteil hinten rechts | 85 |

Seitenteil hinten links (Kratzer)

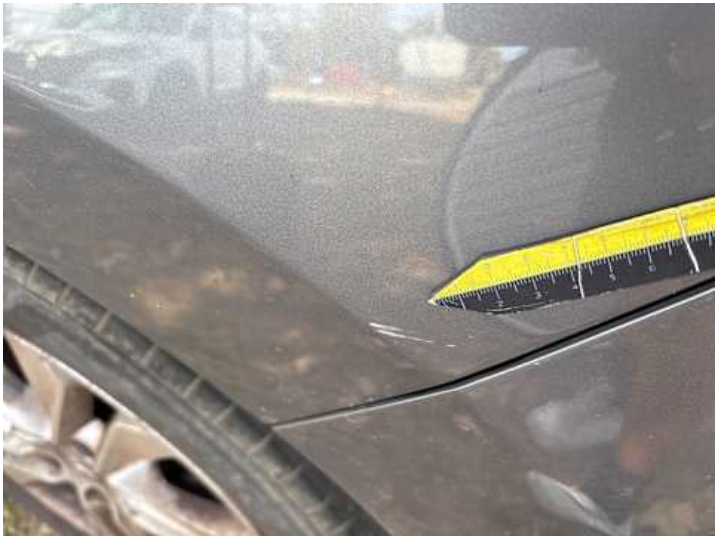
Seitenteil hinten links (Kratzer)

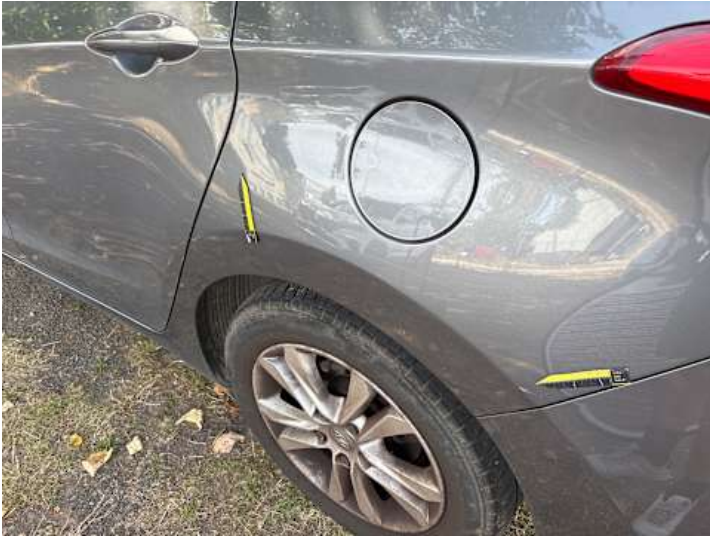
Seitenteil hinten links (Kratzer)

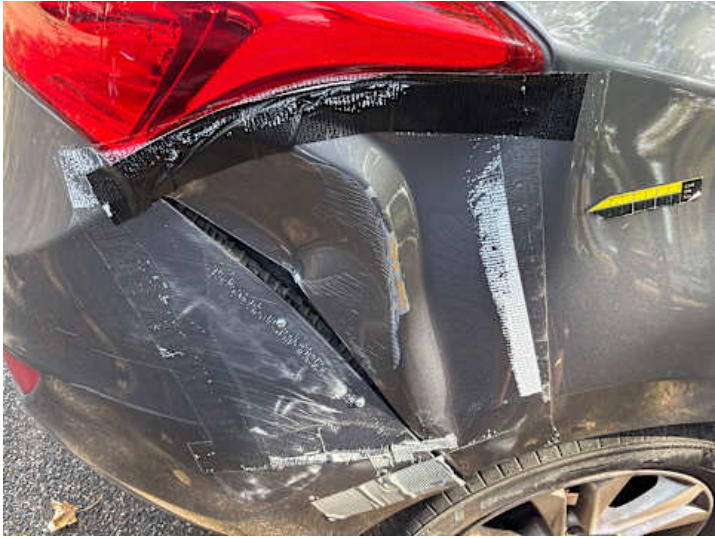
Seitenteil hinten rechts (Kratzer, Verformung)

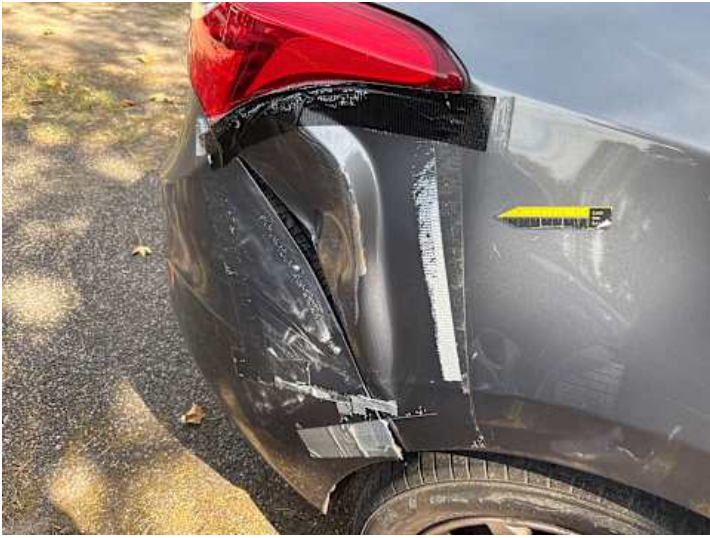
Seitenteil hinten rechts (Kratzer, Verformung)

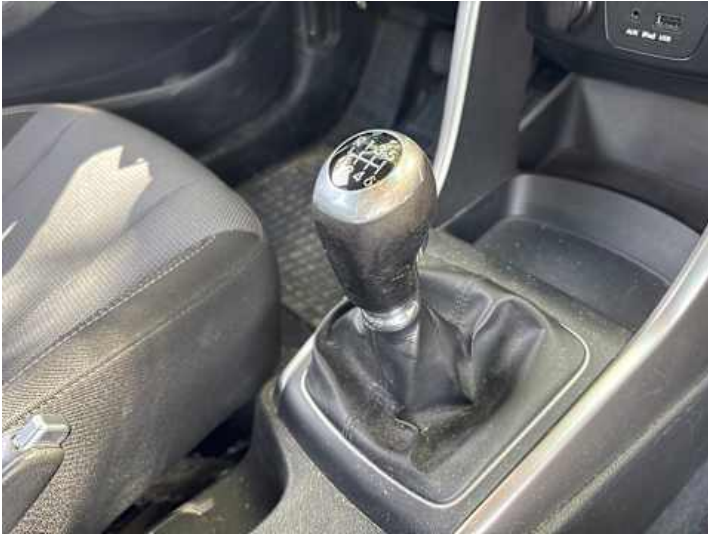
Innenraum (Verschleiß)

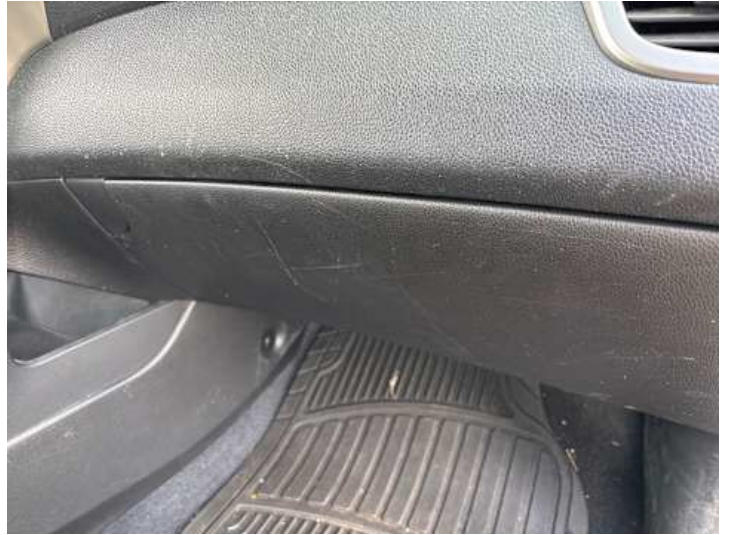
Innenraum (Verschleiß)

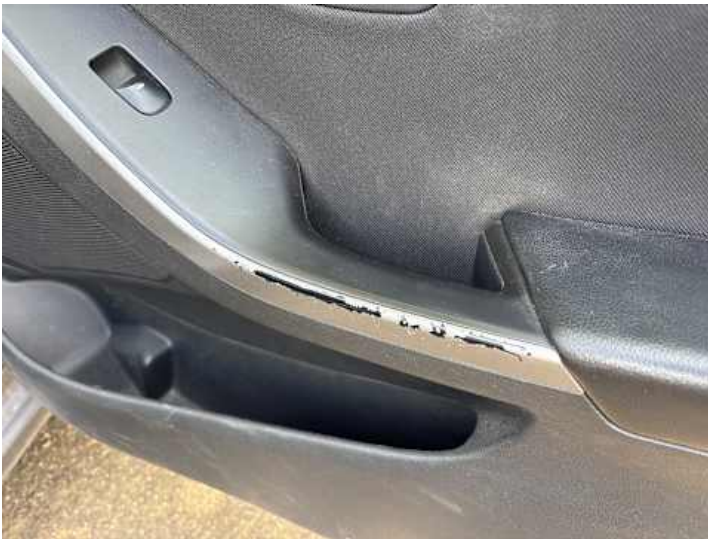
Innenraum (Verschleiß)

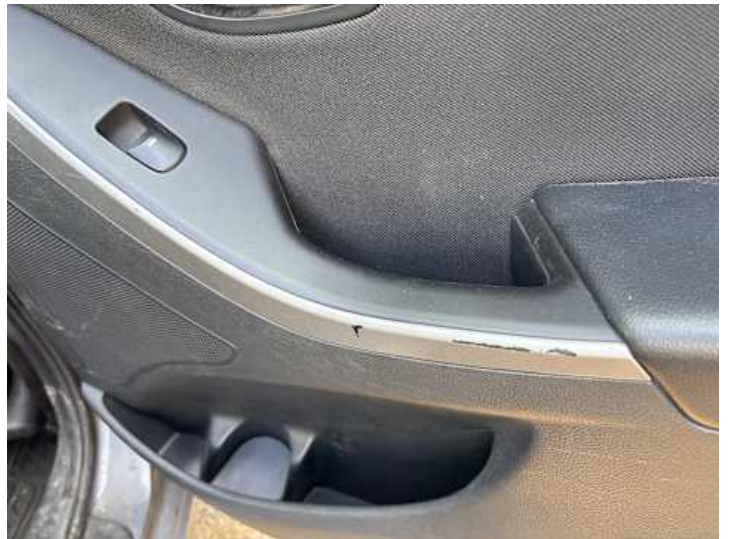
Innenraum (Verschleiß)

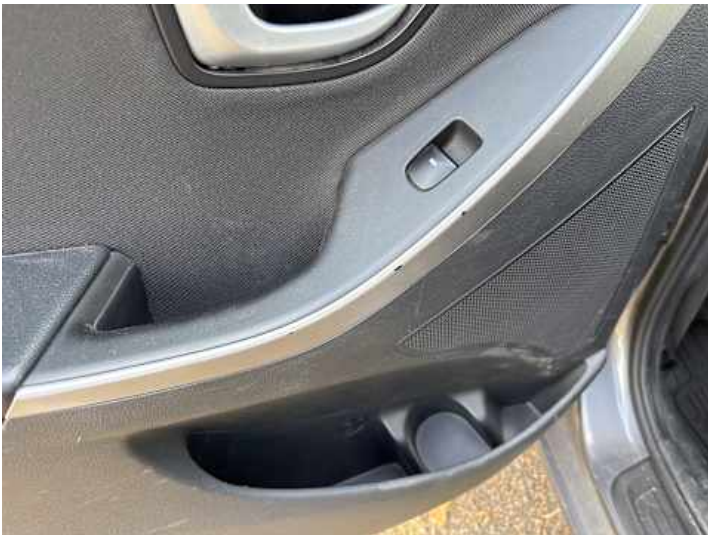
Innenraum (Verschleiß)

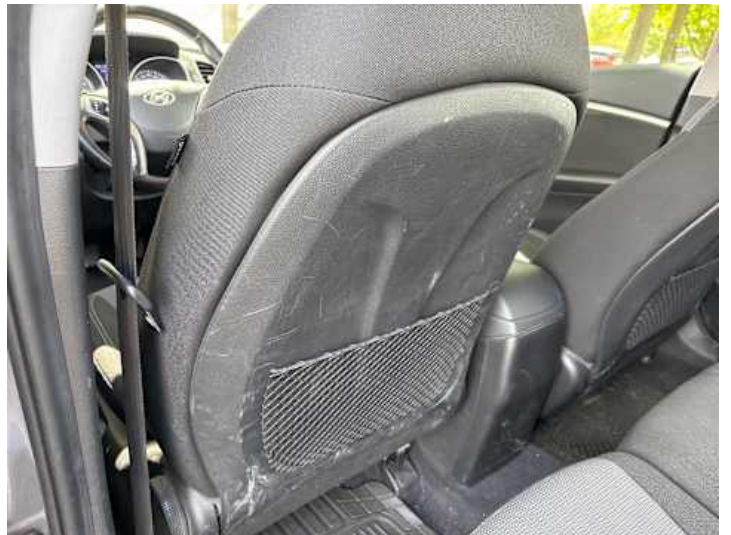
Innenraum (Verschleiß)

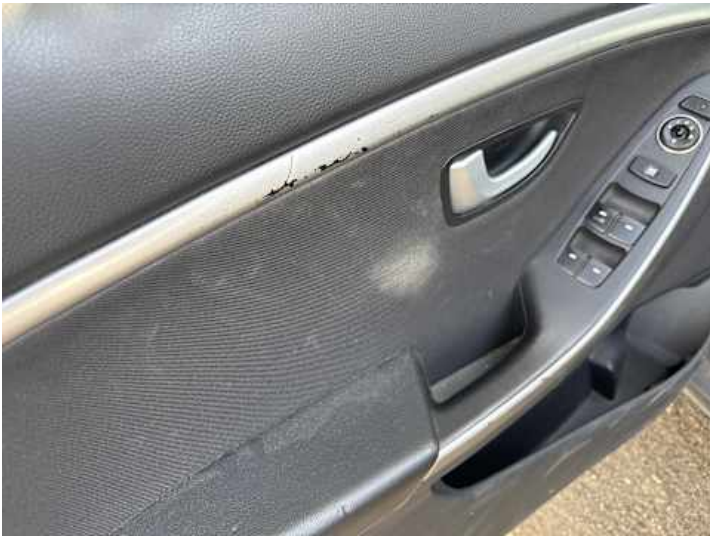
Innenraum (Verschleiß)

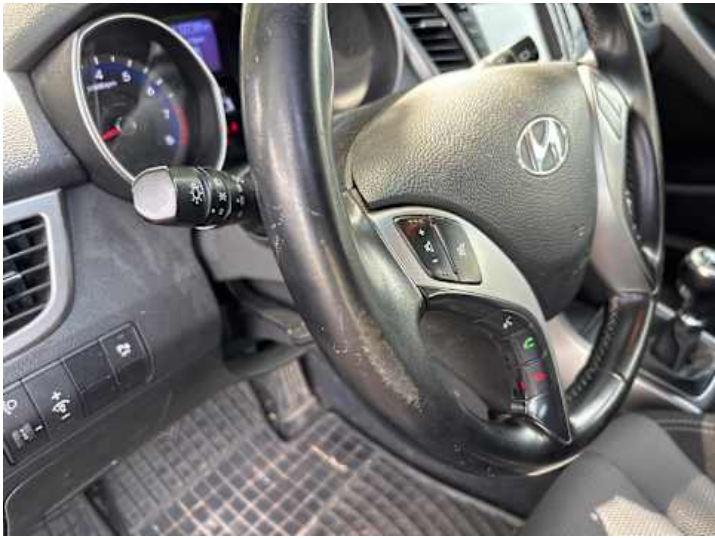
Innenraum (Verschleiß)

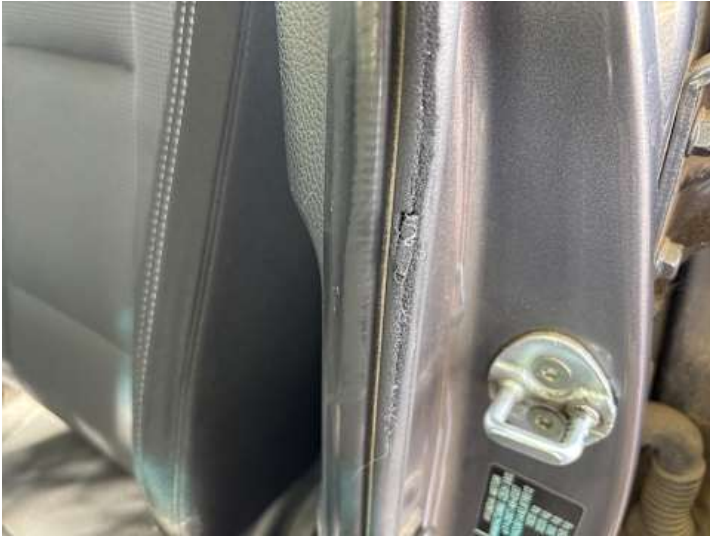
Innenraum (Riss/Bruch)
