## BMW M50 d

EZ 01/2014 | Geländewagen | Diesel | Automatikgetriebe | 197.079km  
Besteuerung: Differenzbesteuert (§24 UStG)  
Fahrzeugstandort: 35\*\*\*  
Fahrzeug aufgenommen am: 08.07.2026

# Hinweise zum Zustandsbericht

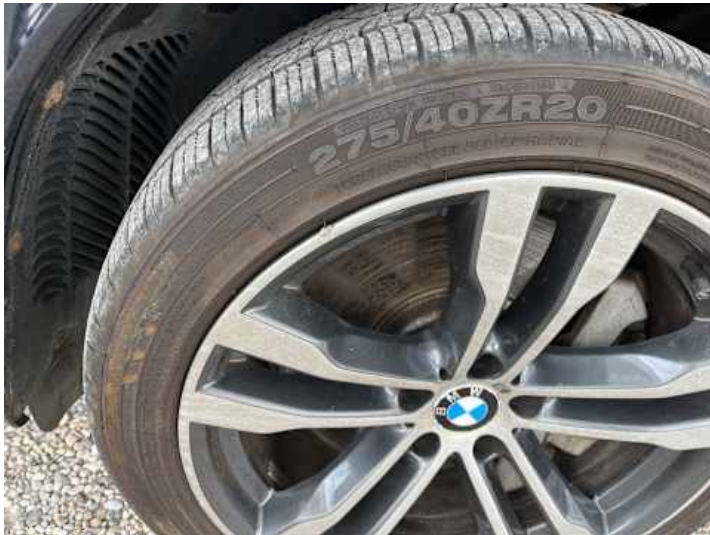
Kerben,  
Kratzer

Rad (Kerben, Kratzer)

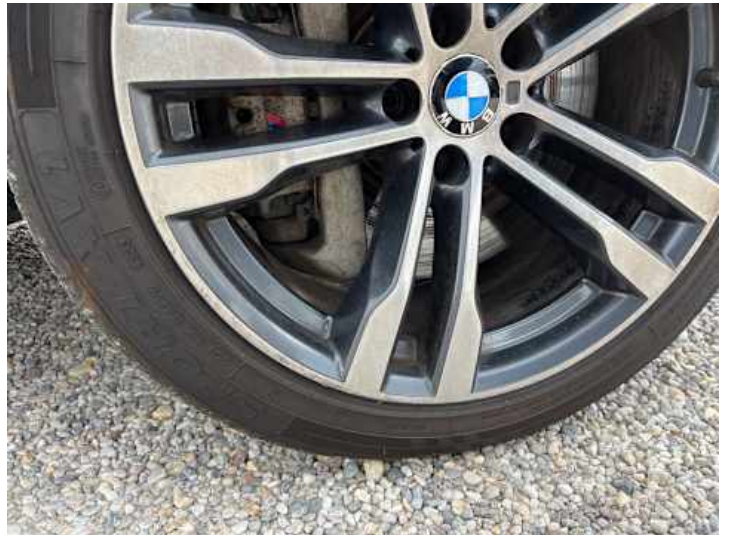
Rad (Kratzer)

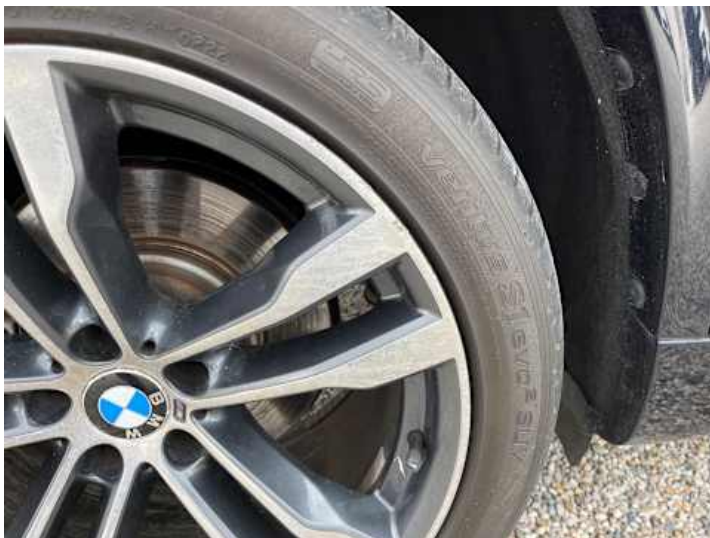
Rad (Kratzer)

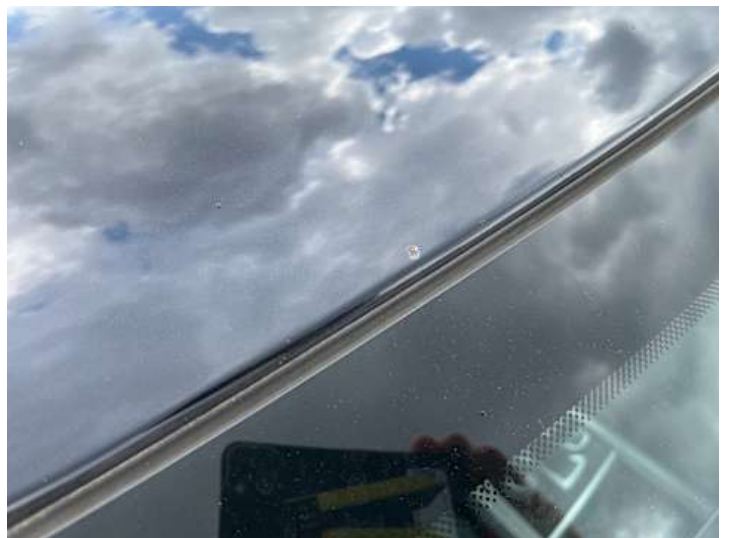
Dach (Steinschlag, Rost)

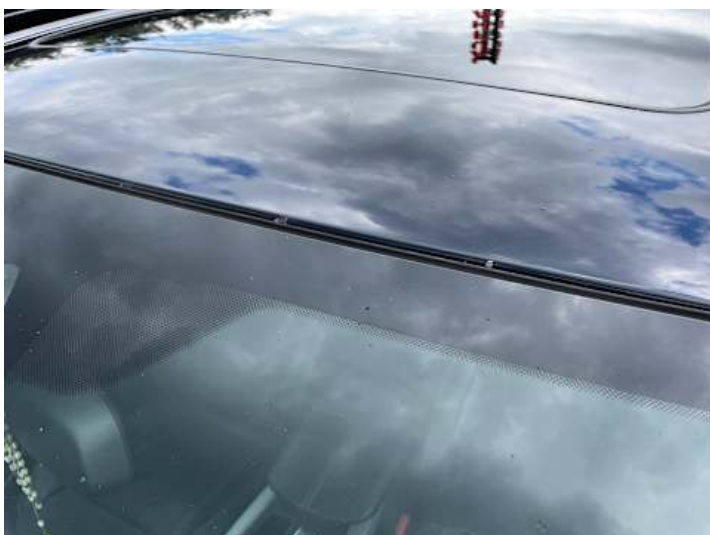
Dach (Steinschlag, Rost)

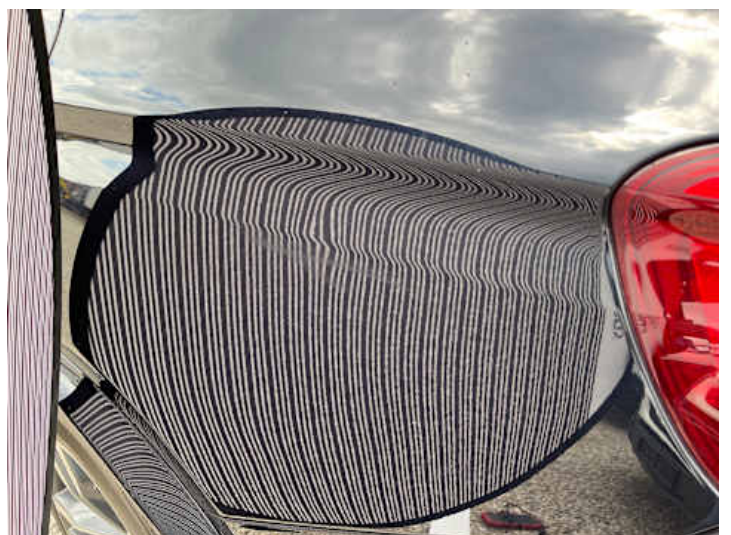
Seitenteil hinten links (Delle)

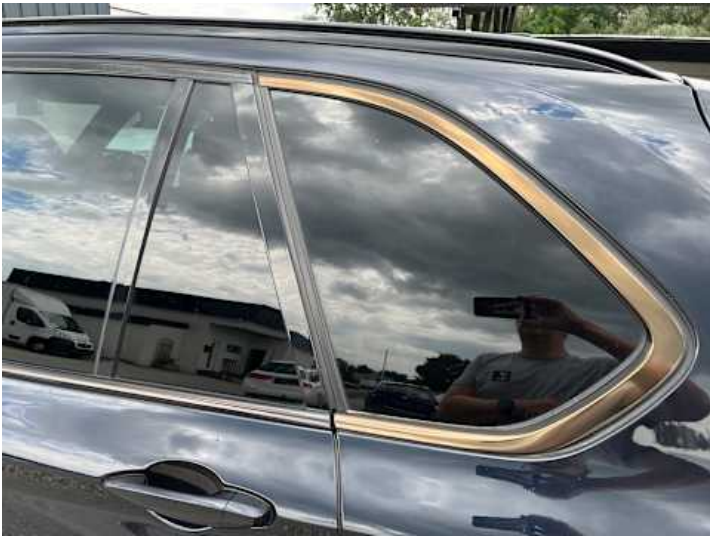
Seitenteil hinten links (Anderer Schaden): Verfärbung

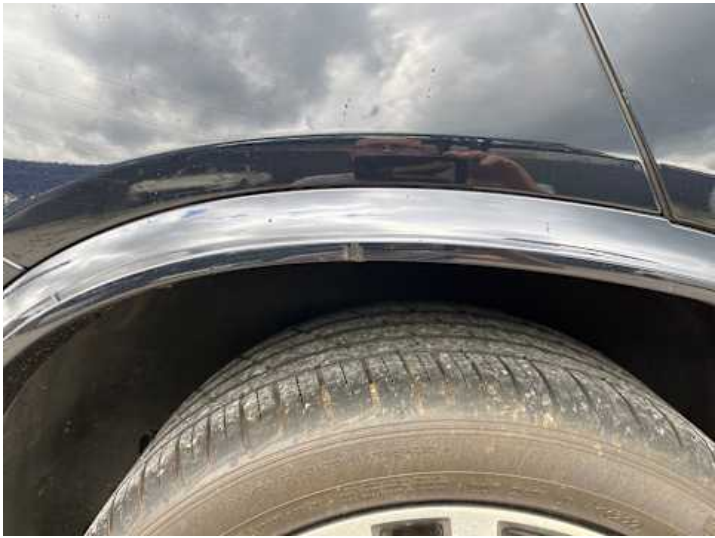
Seitenteil hinten rechts (Kratzer)

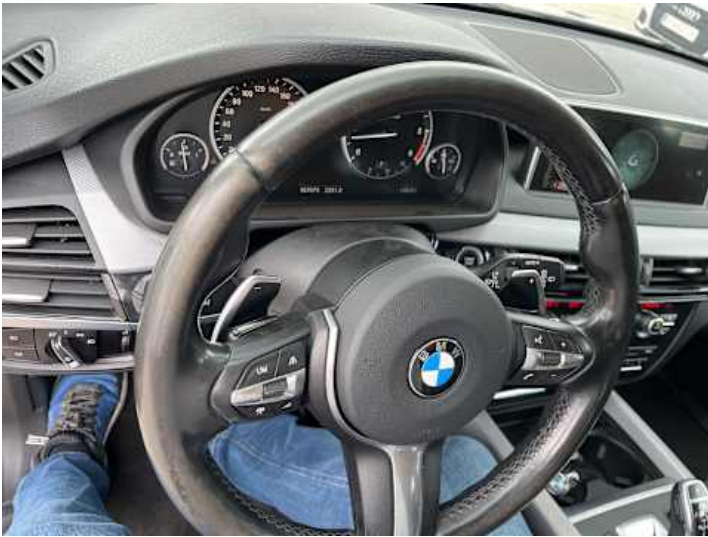
Innenraum (Verschleiß)

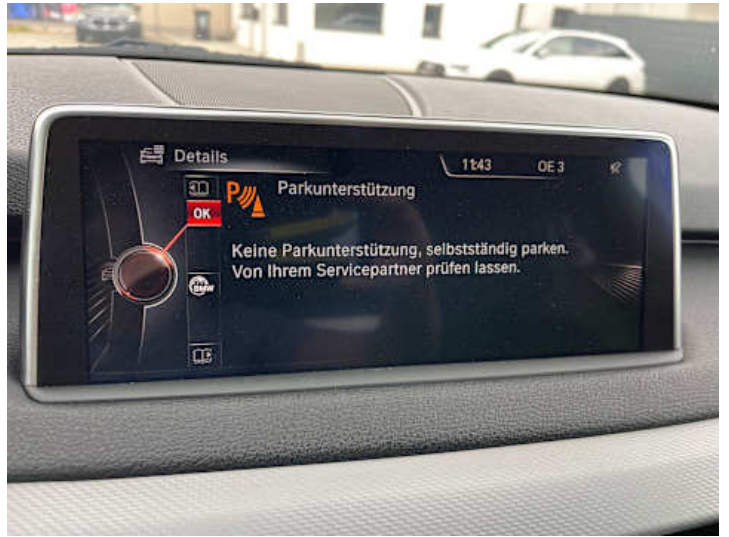
Innenraum (Anderer Schaden): PDC ohne Funktion

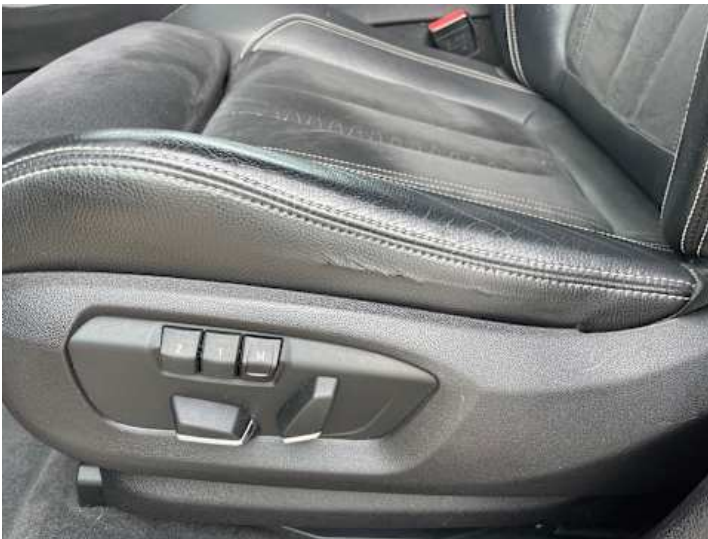
Innenraum (Riss/Bruch)

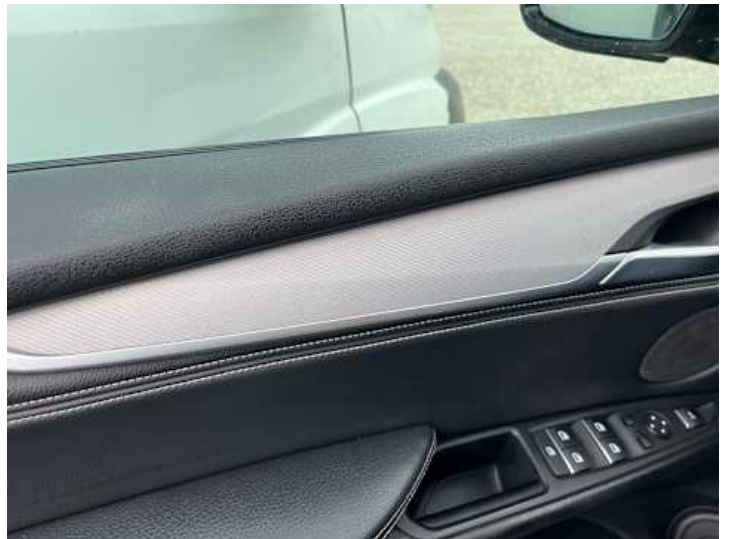
Innenraum (Kratzer)

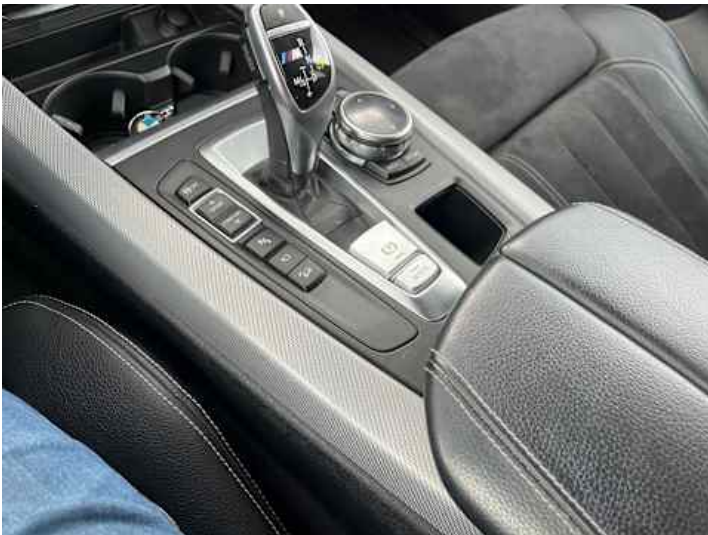
Innenraum (Kratzer)

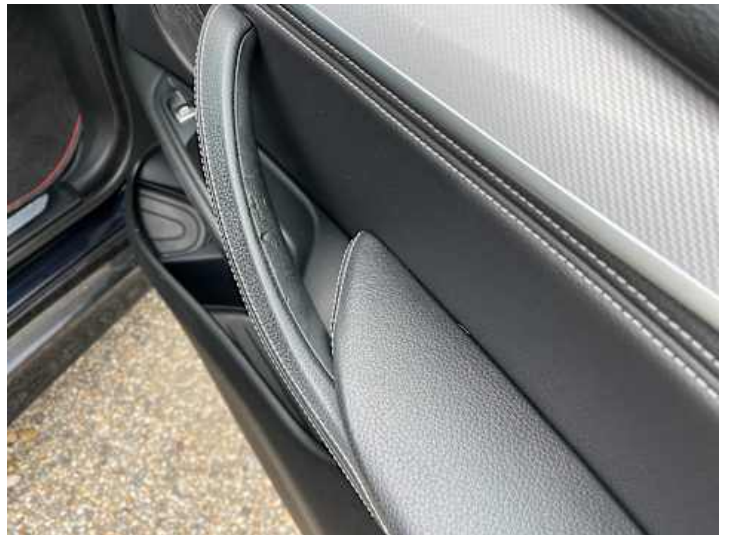
Innenraum (Kratzer)
