## Dacia Sandero Laureate

EZ 09/2011 | Kleinwagen | Benzin | Schaltgetriebe | 81.370km  
Besteuerung: Differenzbesteuert (§25a UStG)  
Fahrzeugstandort: 40\*\*\*  
Fahrzeug aufgenommen am: 03.08.2026

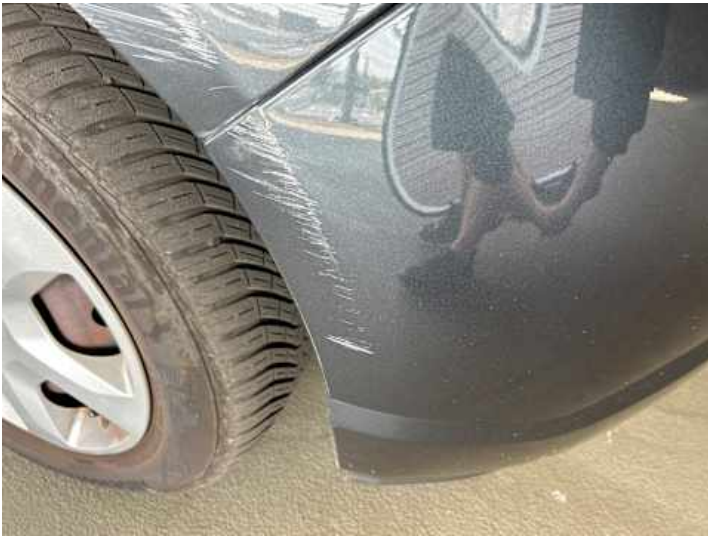
Stoßstange vorne (Kratzer)

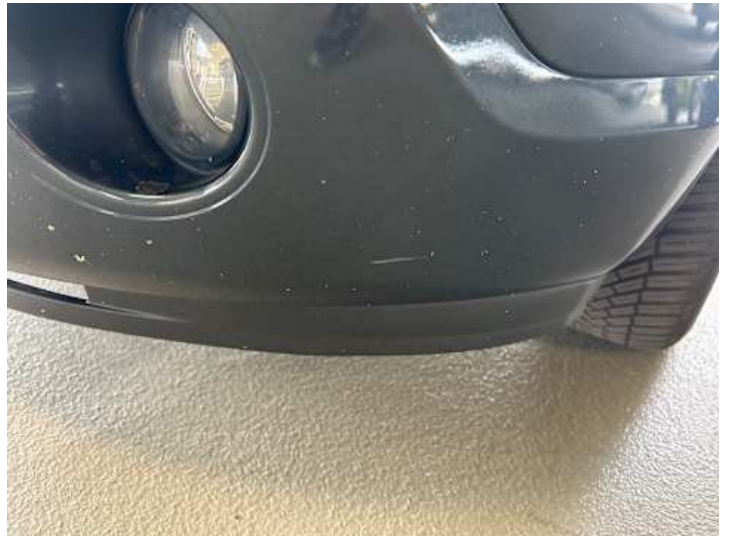
Stoßstange vorne (Kratzer)

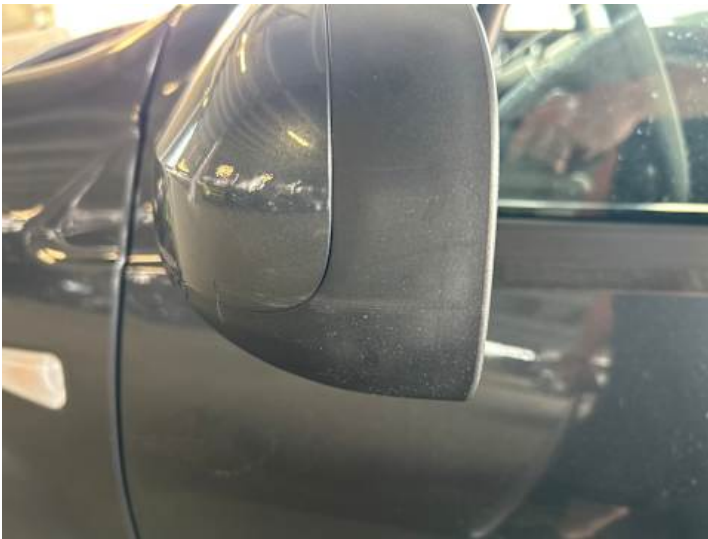
Fahrertür (Kratzer)

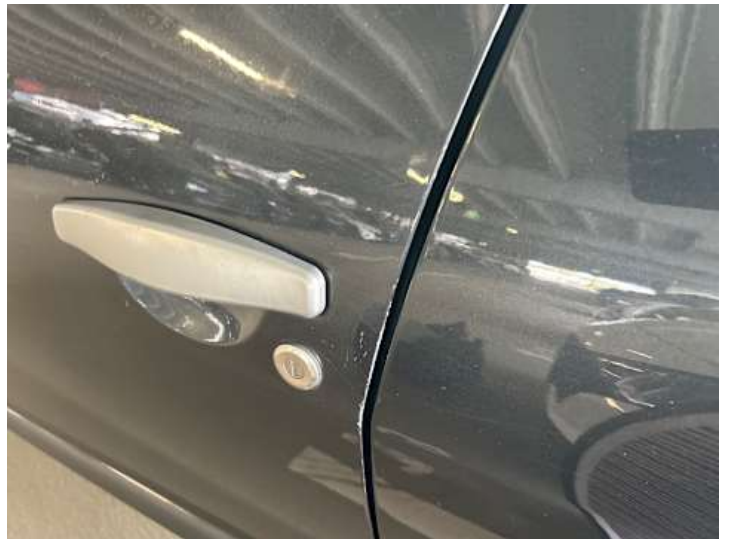
Fahrertür (Kratzer)

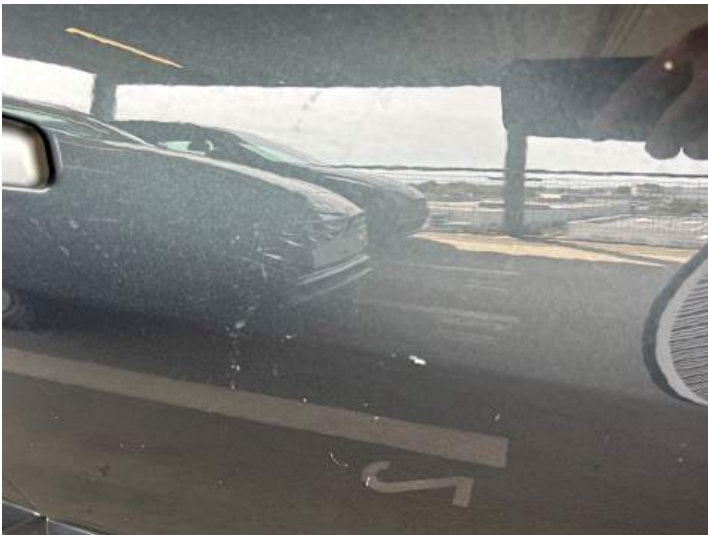
Beifahrertür (Kratzer)

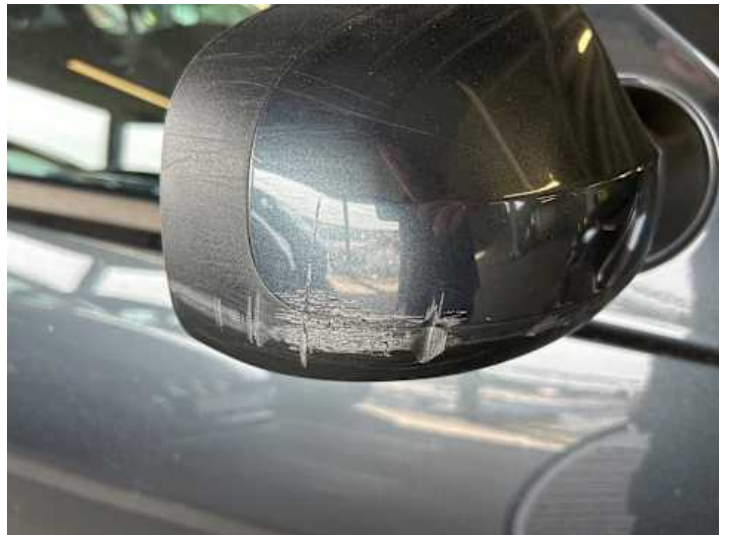
Beifahrertür (Kratzer)

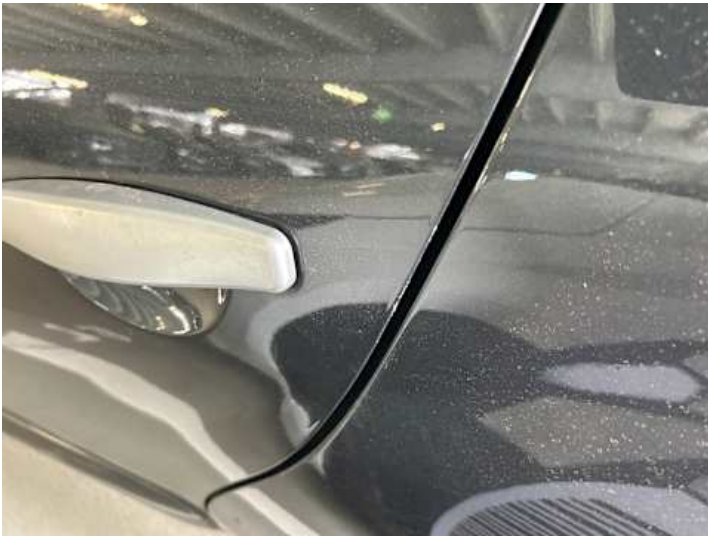
Türe hinten links (Kratzer)

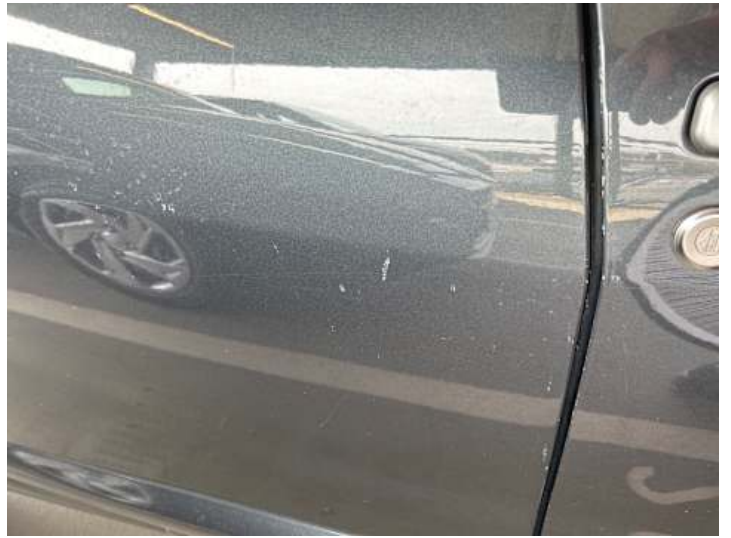
Türe hinten rechts (Kratzer)

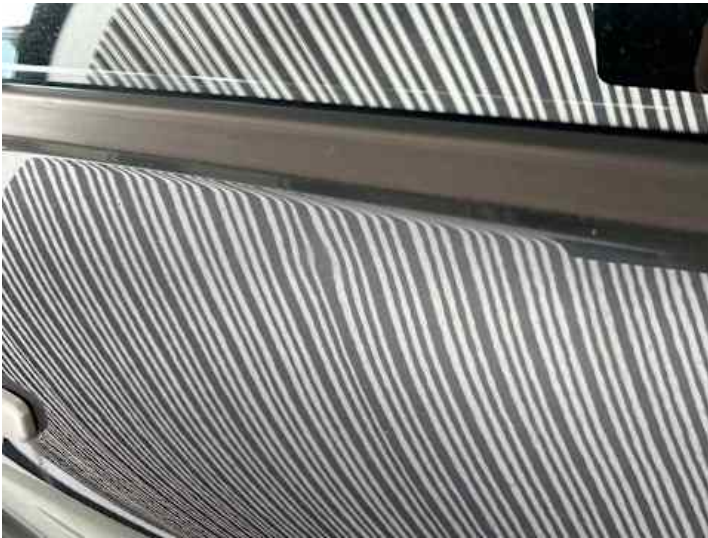
Türe hinten rechts (Delle)

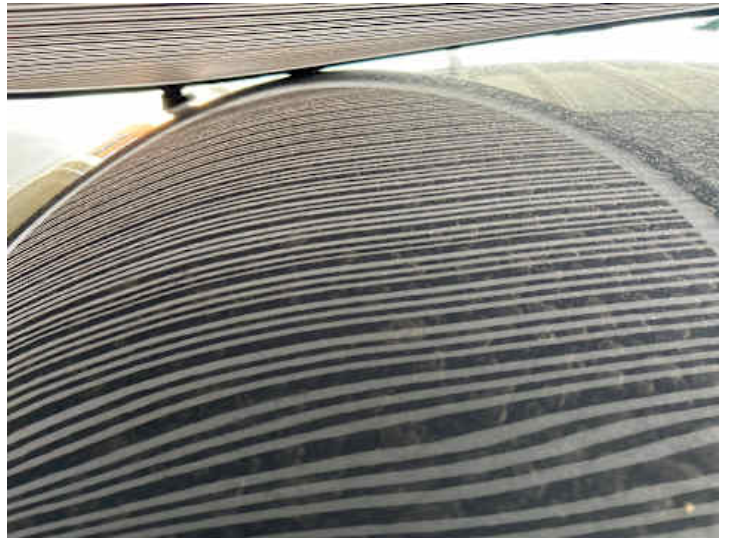
Dach (Delle)

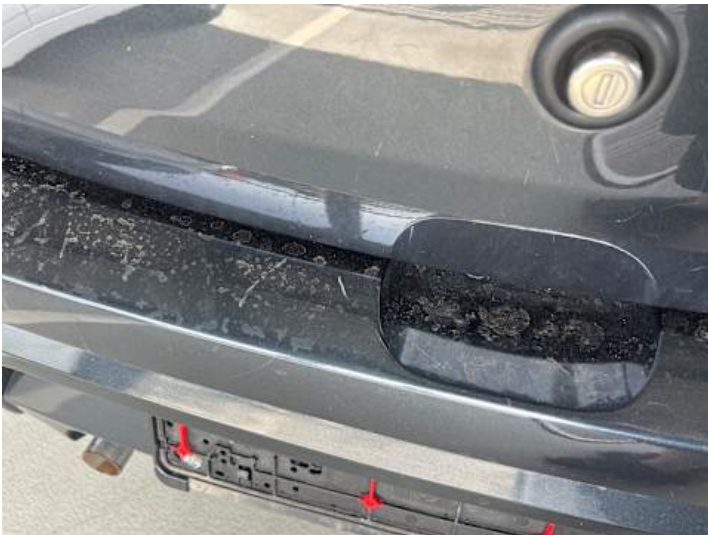
Stoßstange hinten (Kratzer)

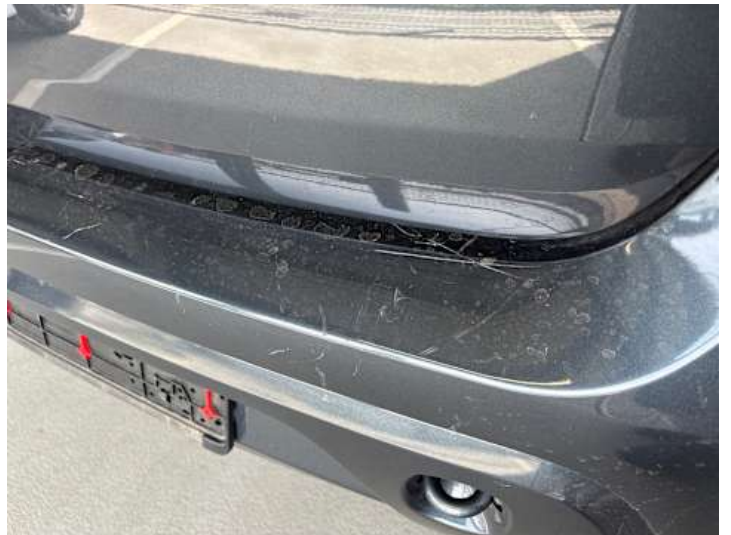
Stoßstange hinten (Kratzer)

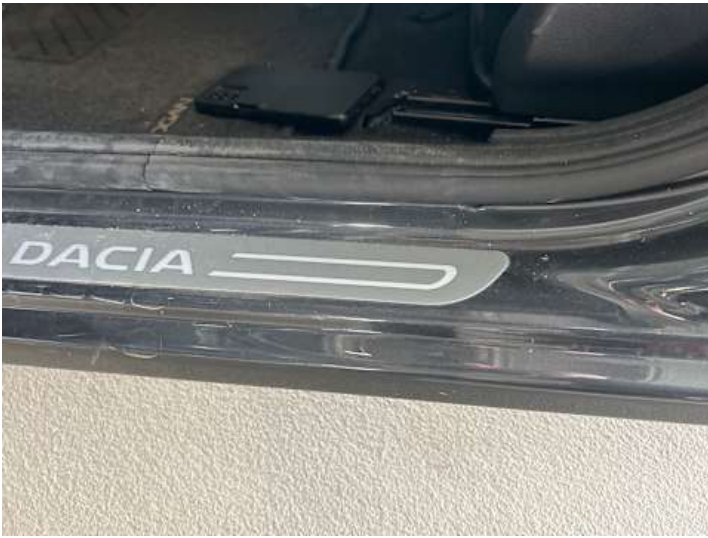
Schweller links (Kratzer)

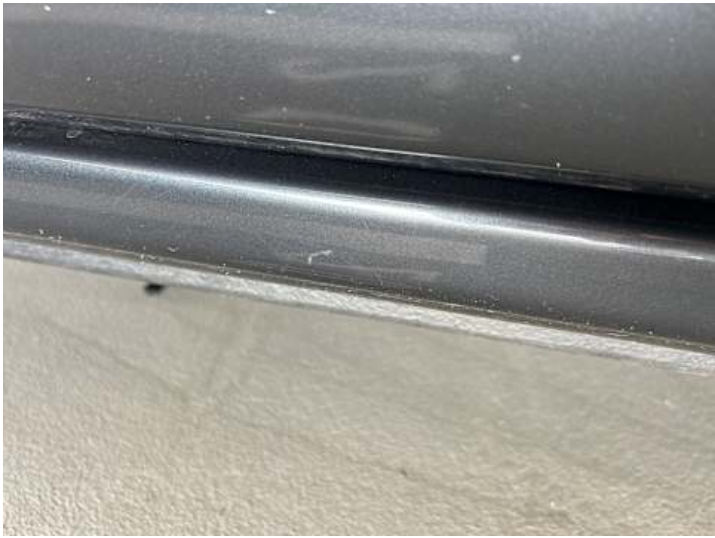
Schweller rechts (Kratzer)

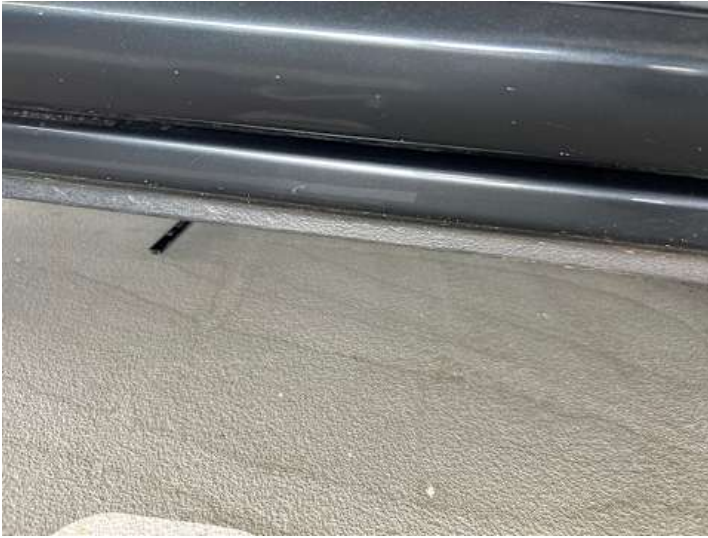
Schweller rechts (Kratzer)

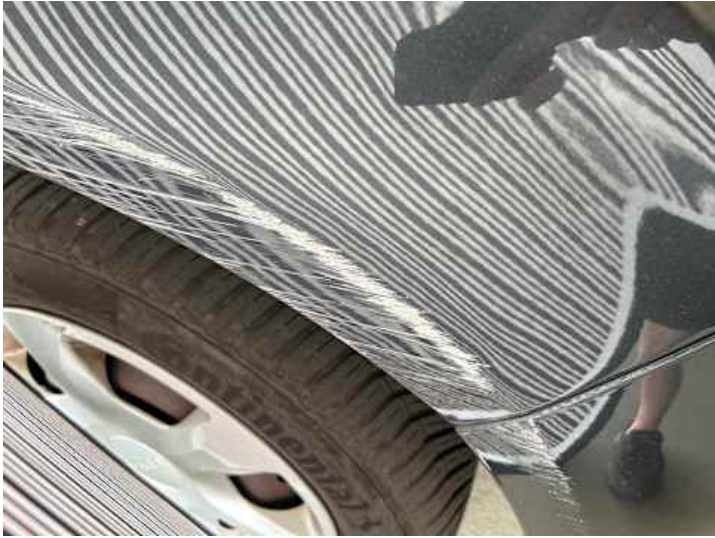
Kotflügel vorne rechts (Kratzer, Verformung)

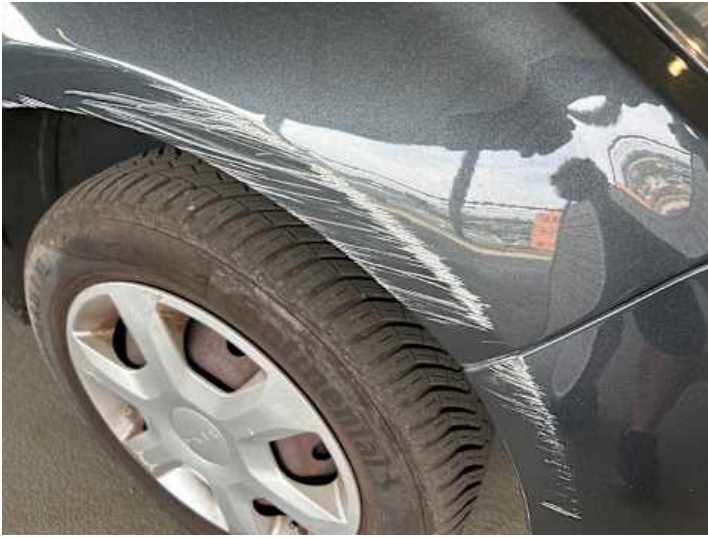
Kotflügel vorne rechts (Kratzer, Verformung)

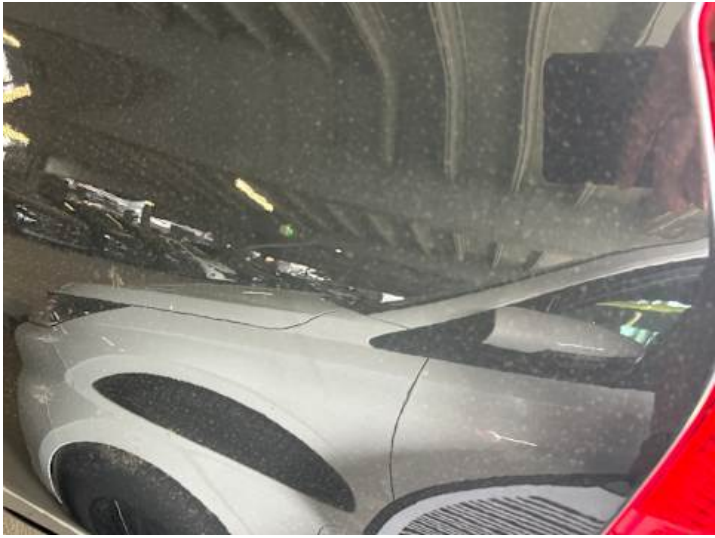
Seitenteil hinten links (Kratzer)

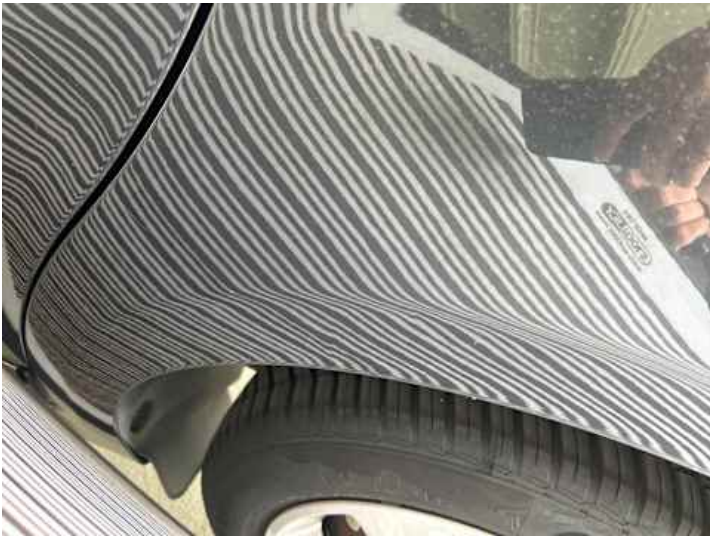
Seitenteil hinten links (Delle)

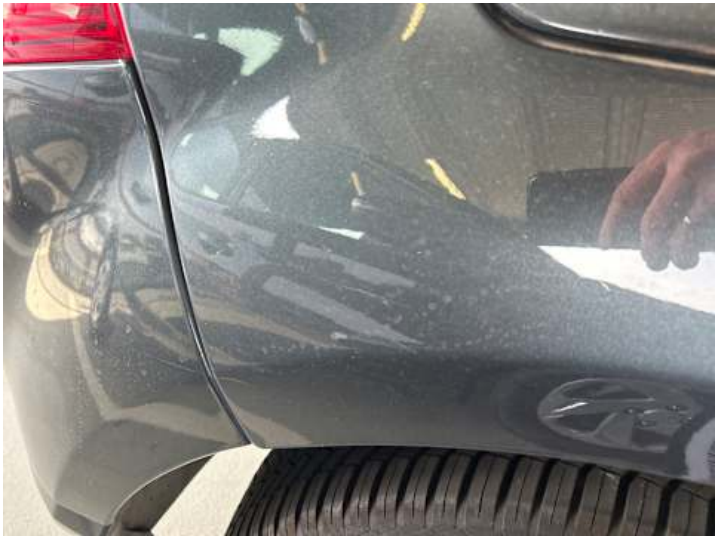
Seitenteil hinten rechts (Kratzer)

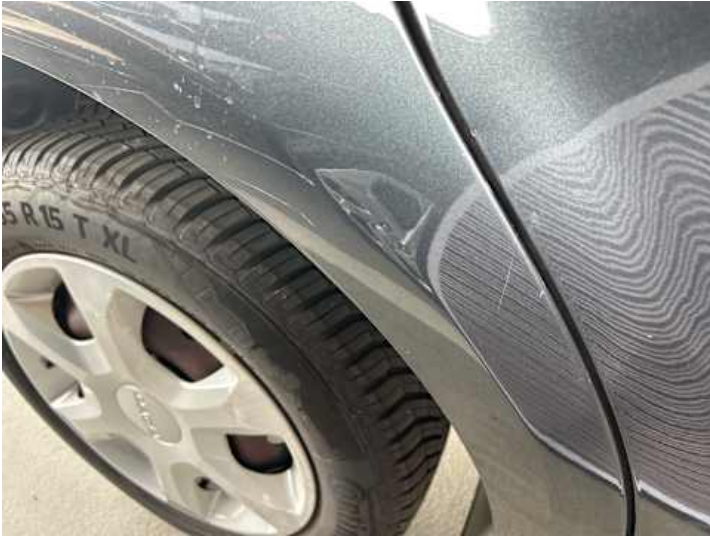
Seitenteil hinten rechts (Kratzer)

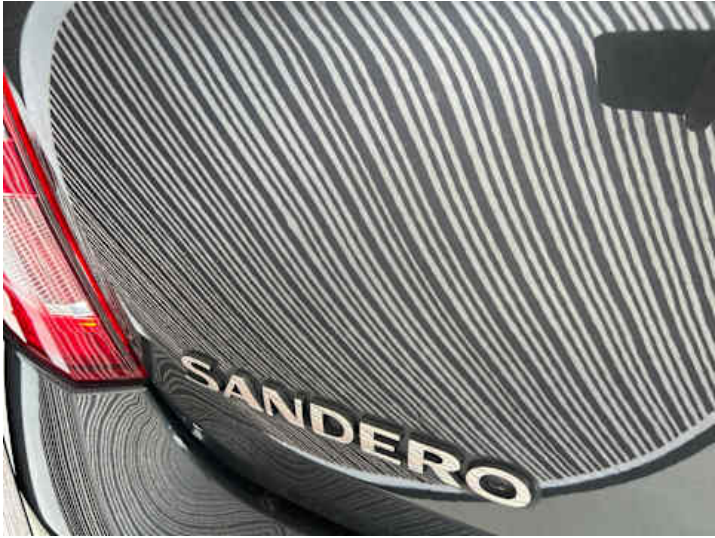
Heckklappe (Delle)

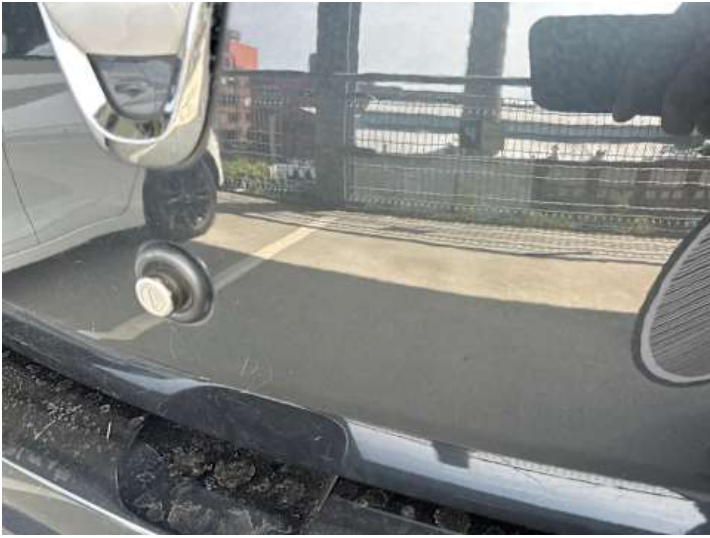
Heckklappe (Kratzer)

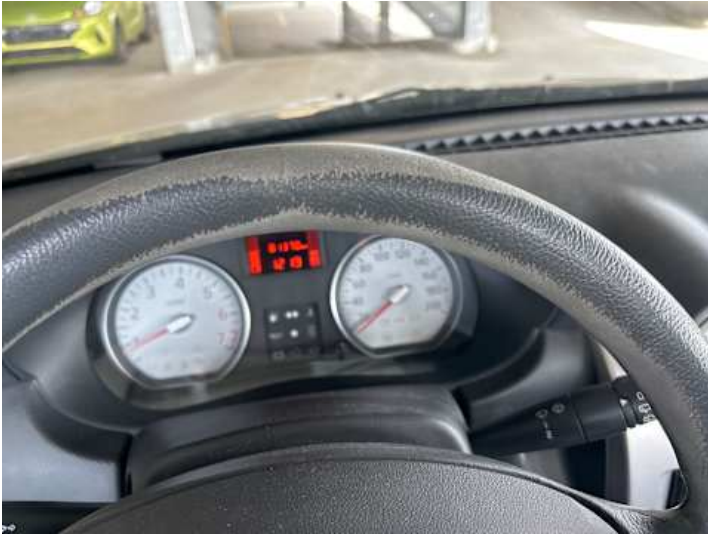
Innenraum (Verschleiß)
