## Mazda 3 Attraction

EZ 11/2013 | Limousine | Benzin | Schaltgetriebe | 56.339km  
Besteuerung: Differenzbesteuert (§24 UStG)  
Fahrzeugstandort: 80\*\*\*  
Fahrzeug aufgenommen am: 04.08.2026

# Hinweise zum Zustandsbericht

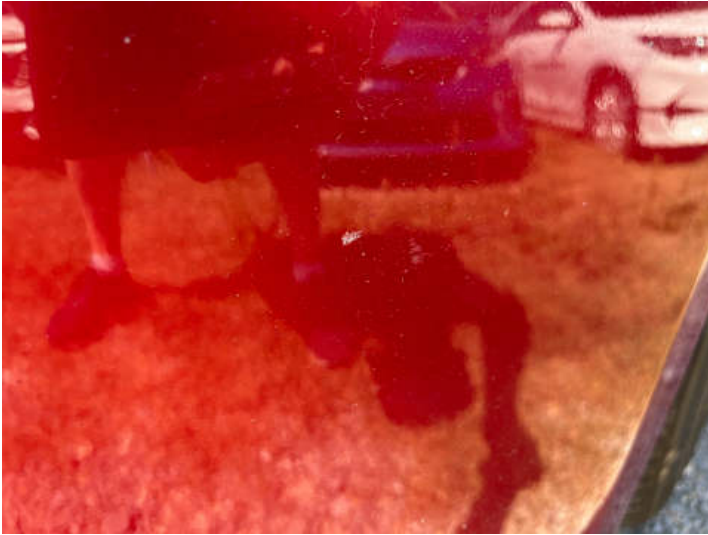
Stoßstange vorne (Lackschaden)

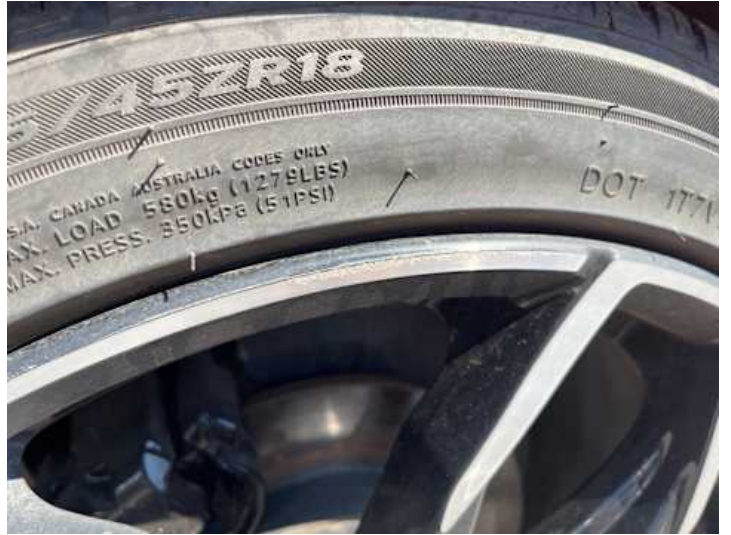
Rad (Kratzer)

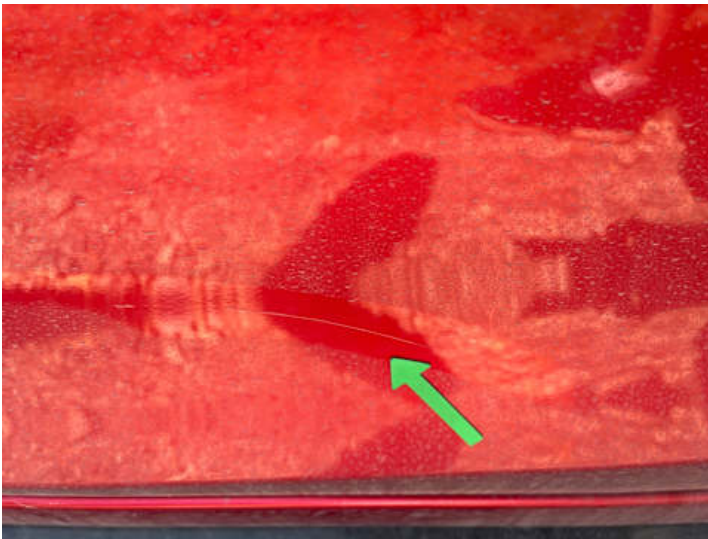
Fahrtür (Kratzer)

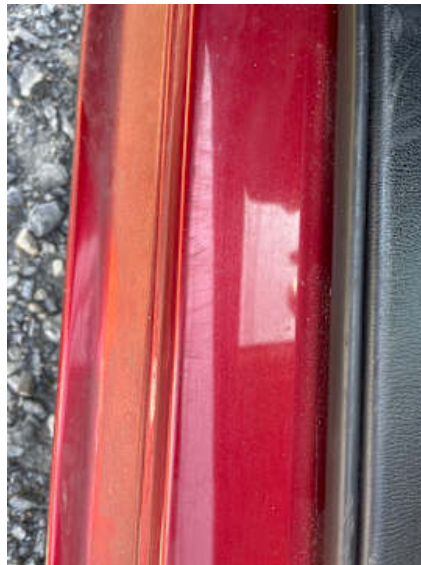
Schweller links (Kratzer)

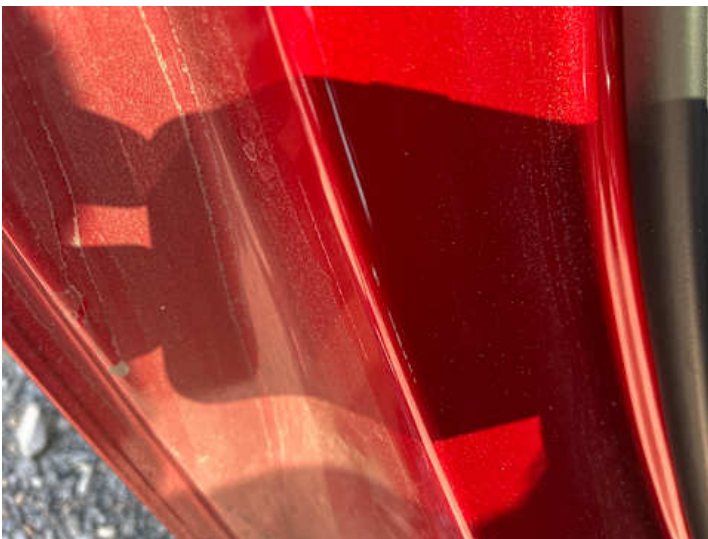
Seitenteil hinten rechts (Kratzer)

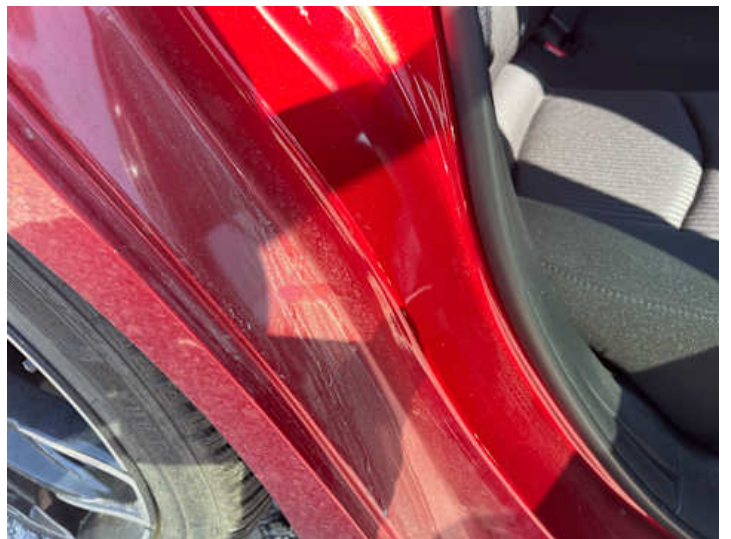
Seitenteil hinten rechts (Kratzer)

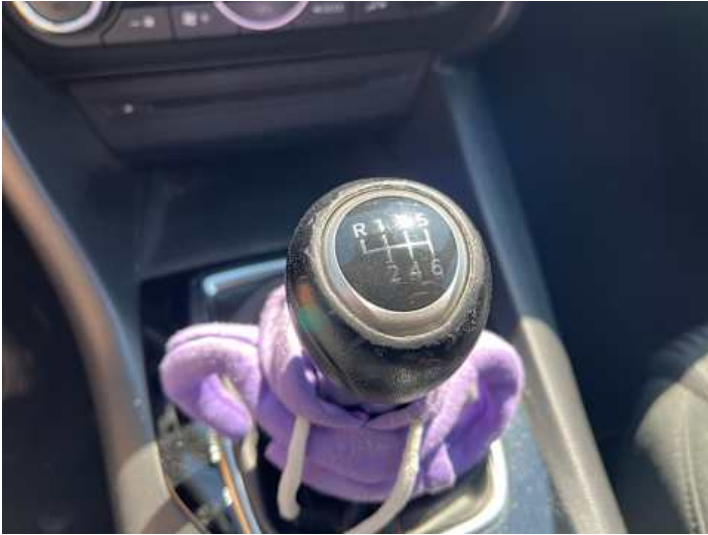
Innenraum (Verschleiß)
