## Opel Mokka Cosmo ecoFlex

EZ 10/2014 | Geländewagen | Diesel | Schaltgetriebe | 194.948km  
Besteuerung: Differenzbesteuert (§24 UStG)  
Fahrzeugstandort: 64\*\*\*  
Fahrzeug aufgenommen am: 24.08.2026

# Hinweise zum Zustandsbericht

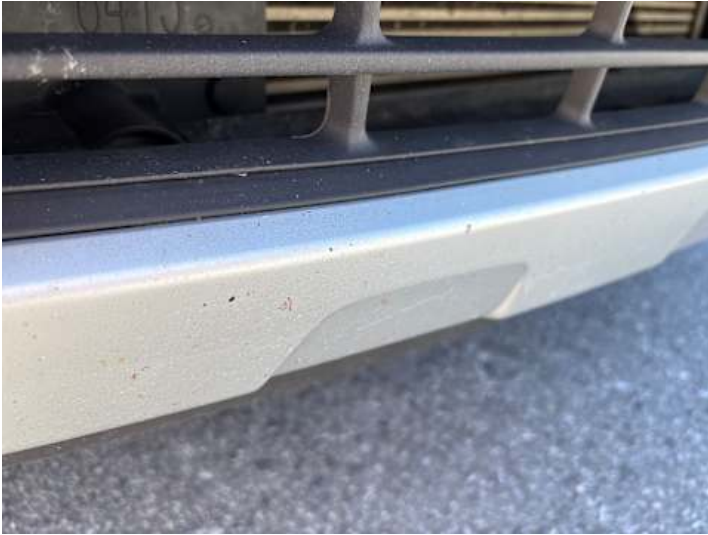
Stoßstange vorne (Steinschlag)

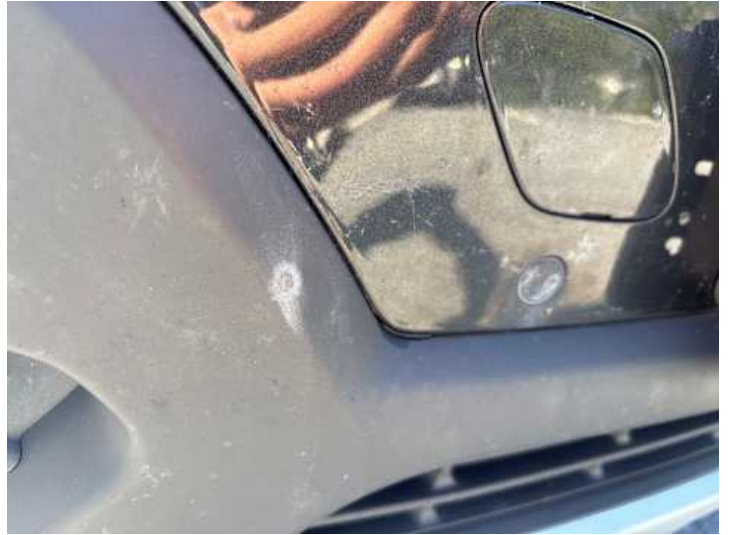
Stoßstange vorne (Ausgeblichen/Matt)

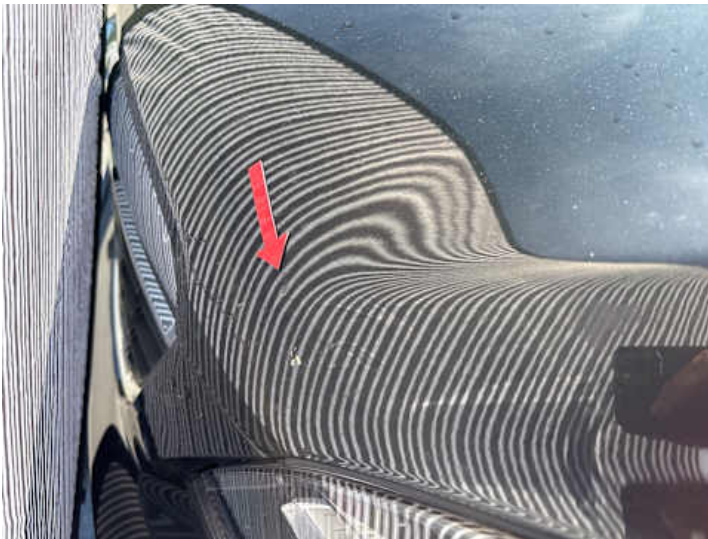
Motorhaube (Delle, Steinschlag)

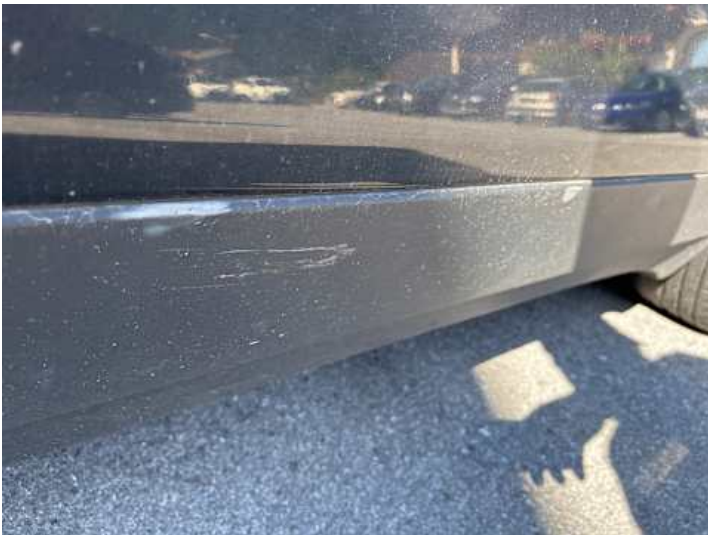
Beifahrtür (Ausgeblichen/Matt)

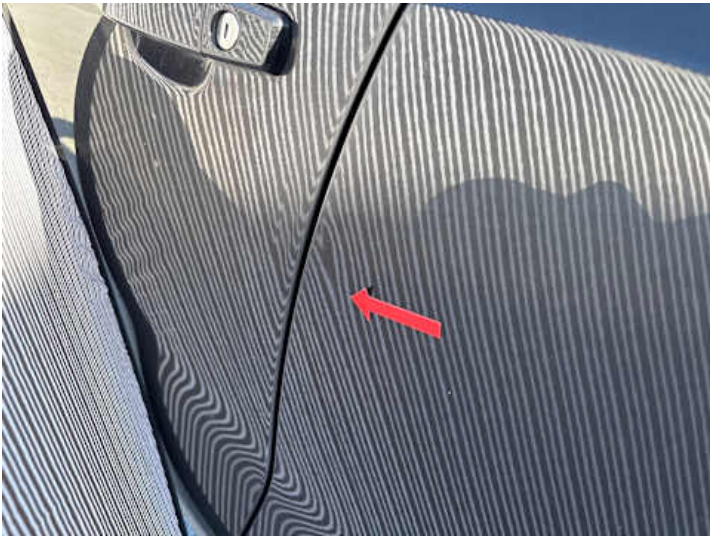
Türe hinten links (Delle)

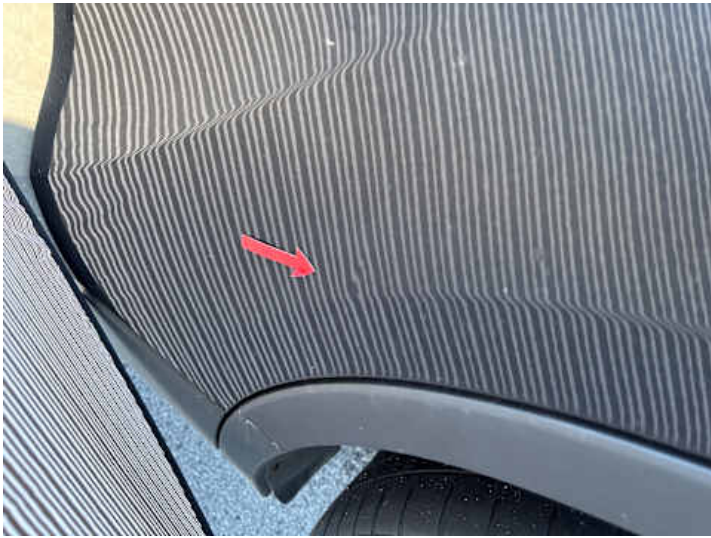
Türe hinten links (Delle)

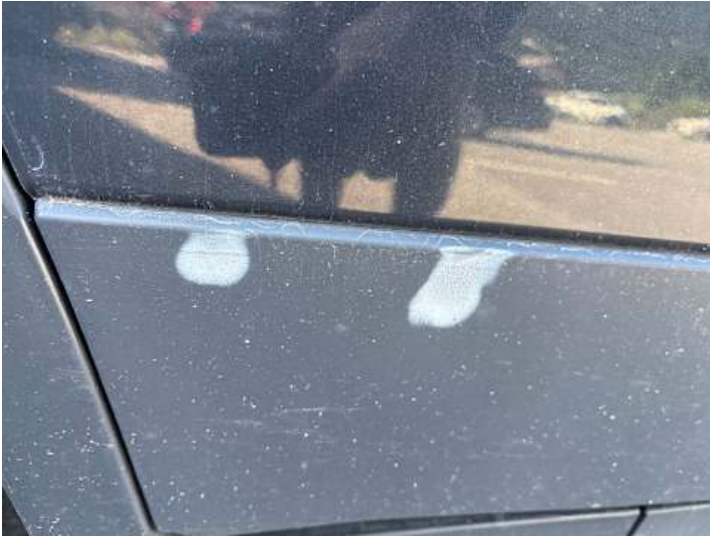
Türe hinten rechts (Ausgeblichen/Matt)

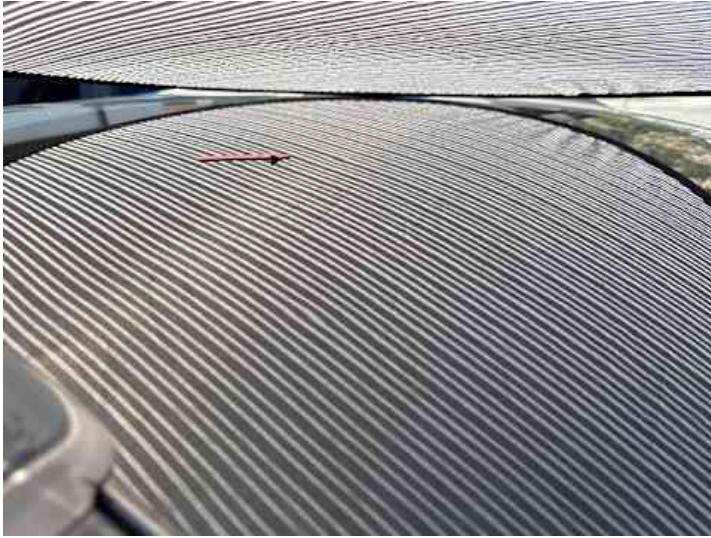
Dach (Delle)

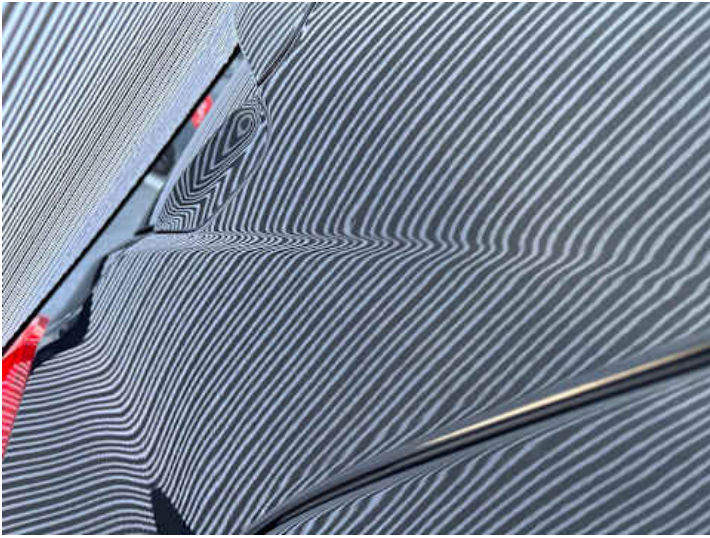
Seitenteil hinten rechts (Delle)

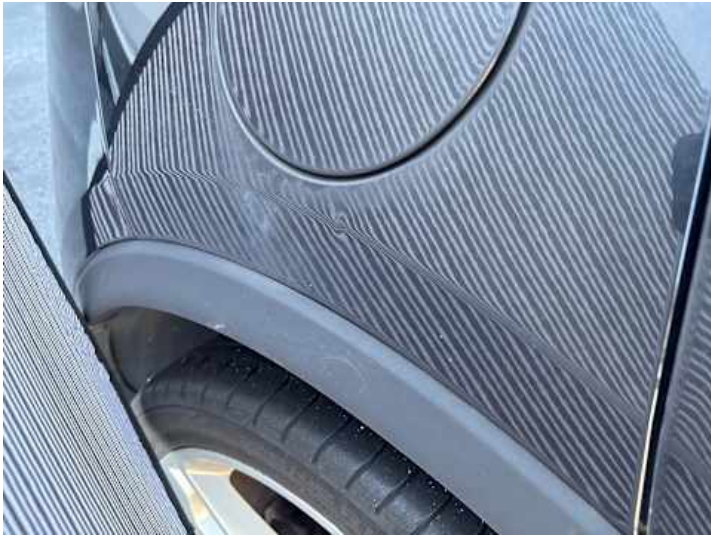
Seitenteil hinten rechts (Delle)

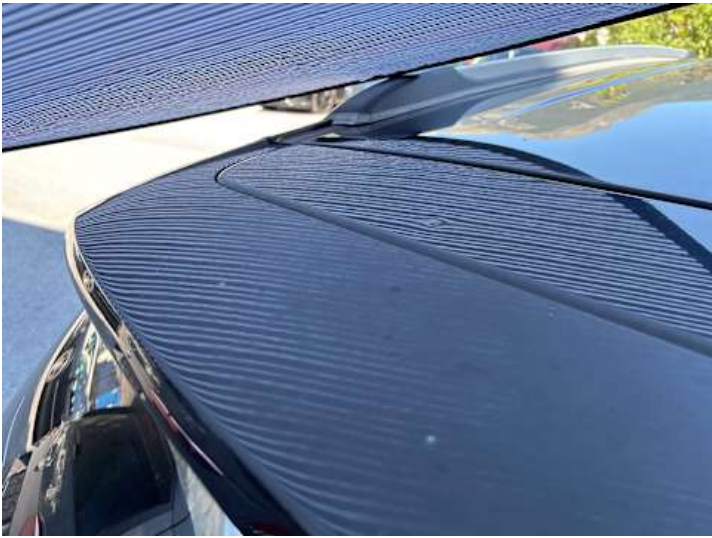
Heckklappe (Delle)

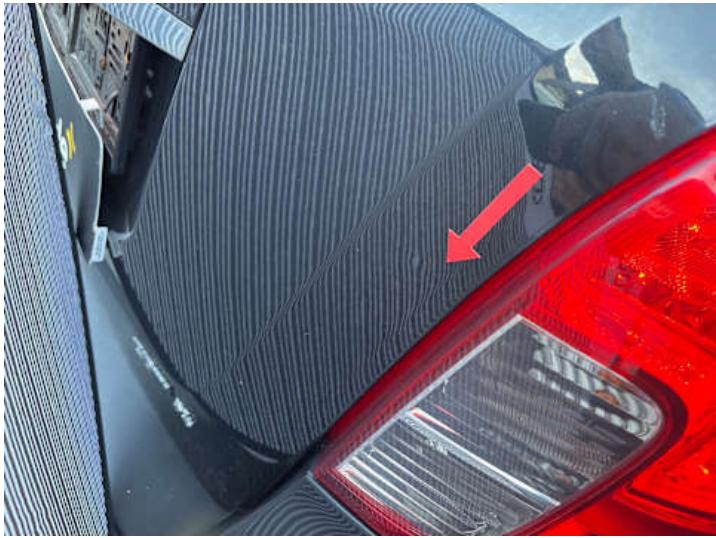
Heckklappe (Delle)

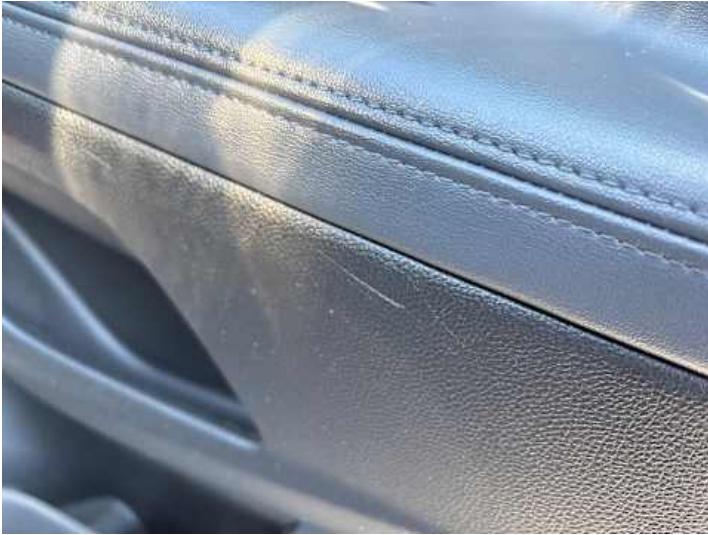
Innenraum (Kratzer)

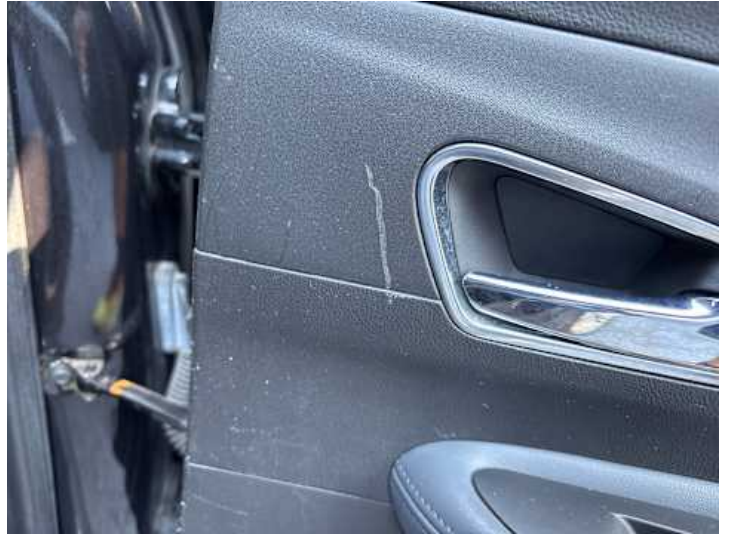
Innenraum (Kratzer)

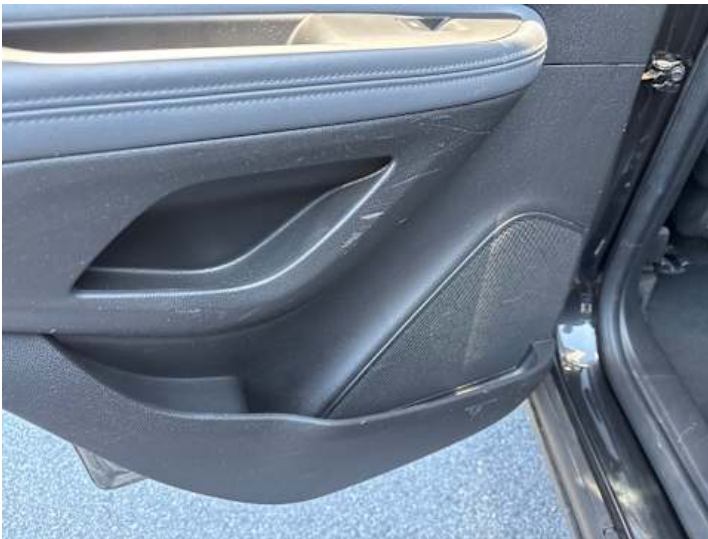
Innenraum (Kratzer)
