## Mercedes-Benz B 220 CDI / d

EZ 05/2013 | Van | Diesel | Automatikgetriebe | 180.735km

Fahrzeug aufgenommen am: 06.08.2026

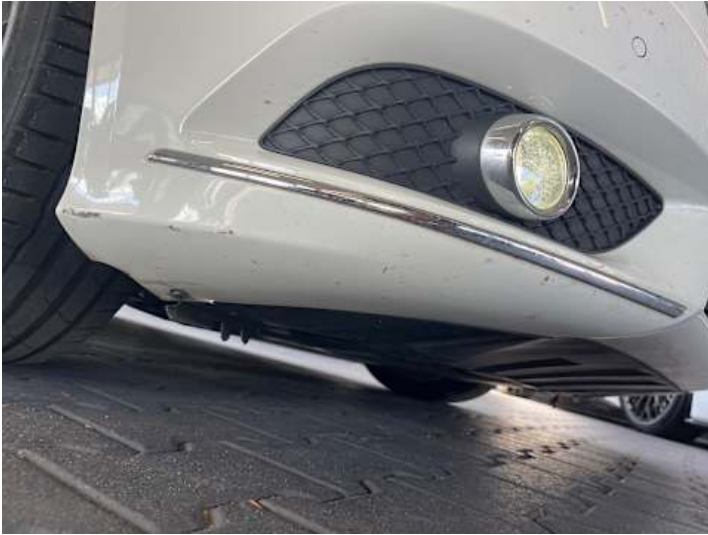
Stoßstange vorne (Kratzer, Lackschaden)

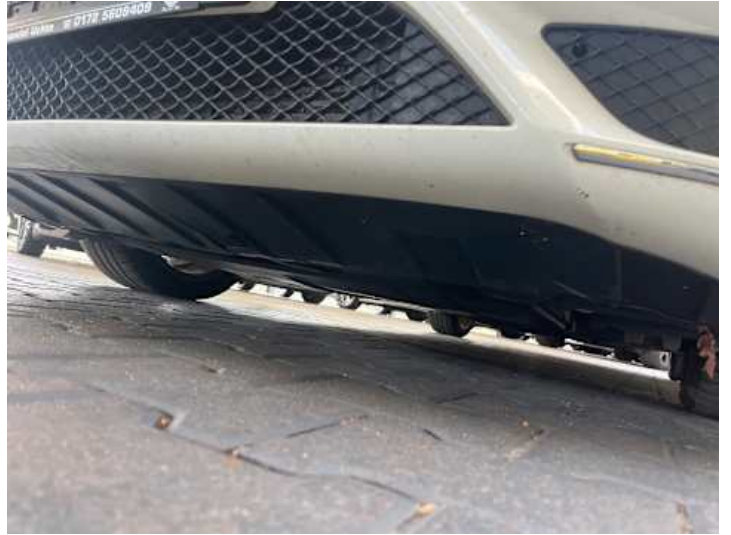
Stoßstange vorne (Kratzer, Lackschaden)

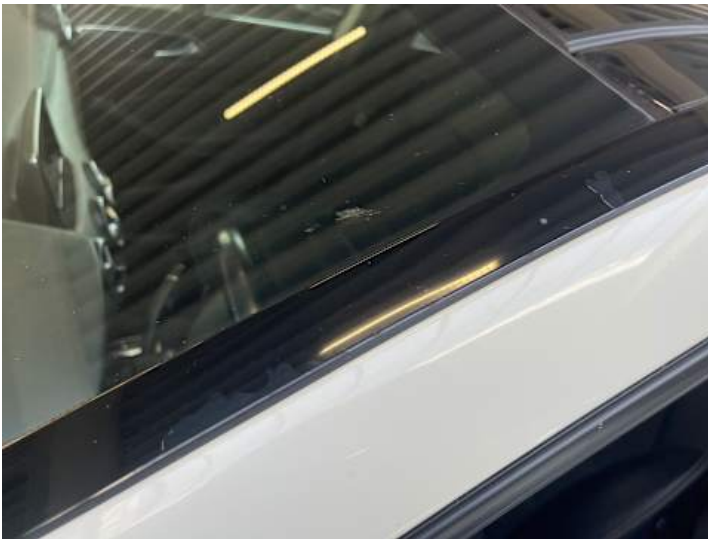
Windschutzscheibe (Kratzer)

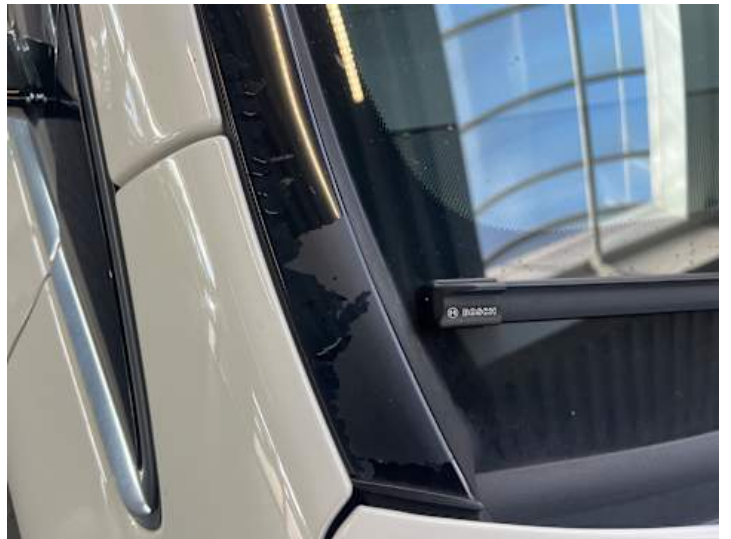
Windschutzscheibe (Kratzer)

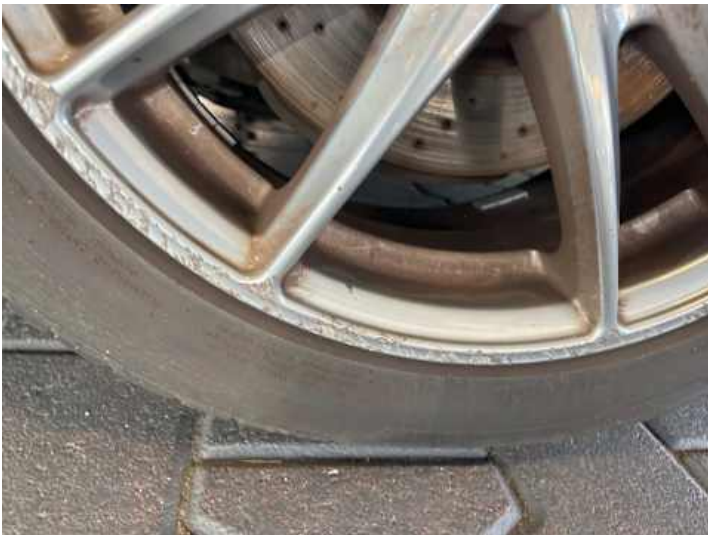
Rad (Kerben)

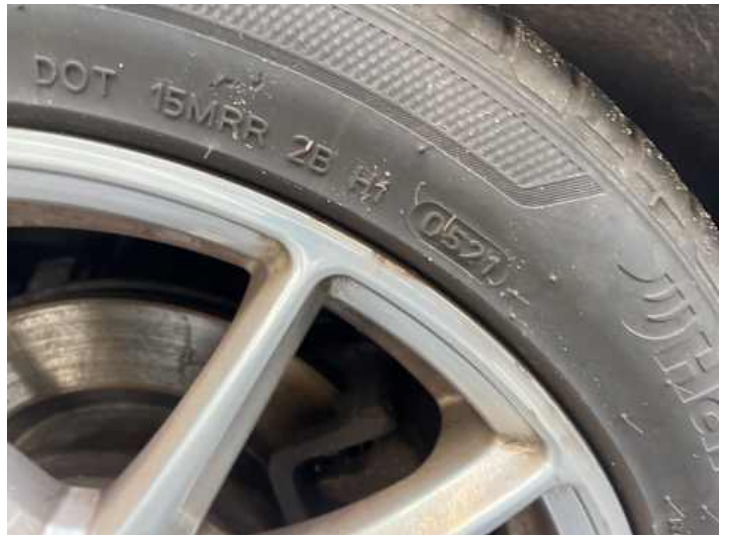
Rad (Kerben)

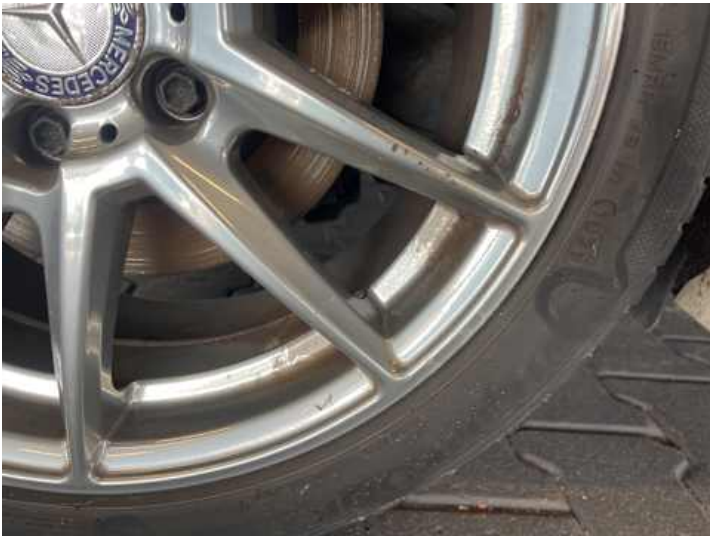
Rad (Kerben)

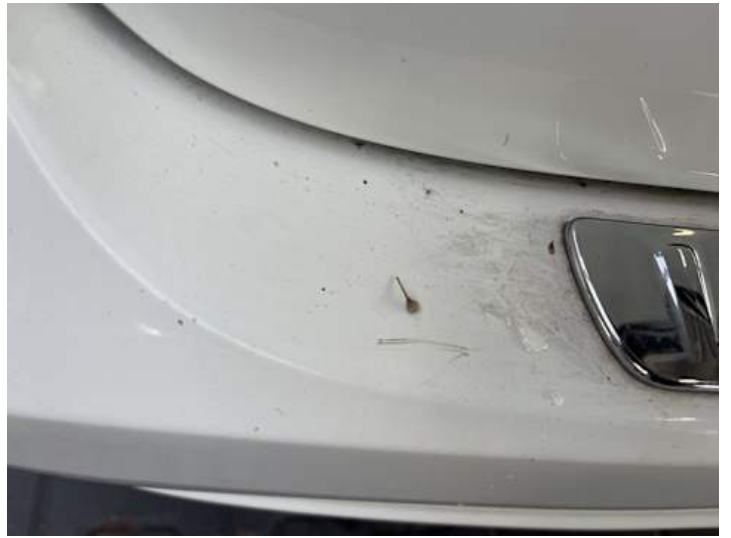
Stoßstange hinten (Kratzer, Lackschaden)

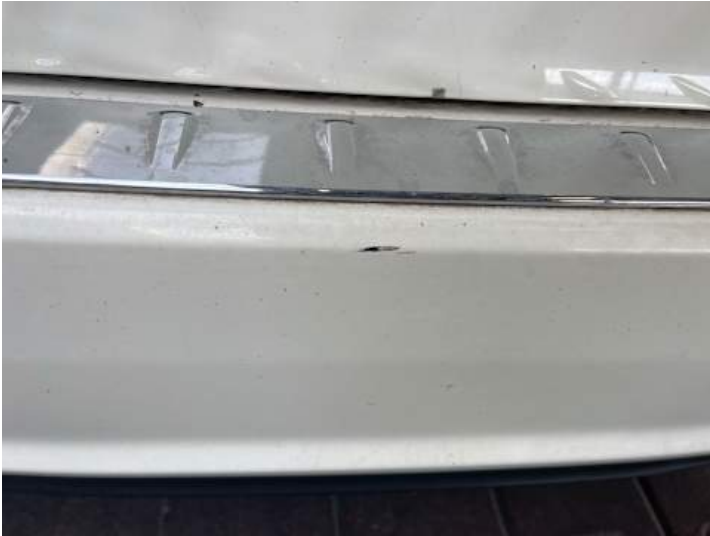
Stoßstange hinten (Kratzer, Lackschaden)

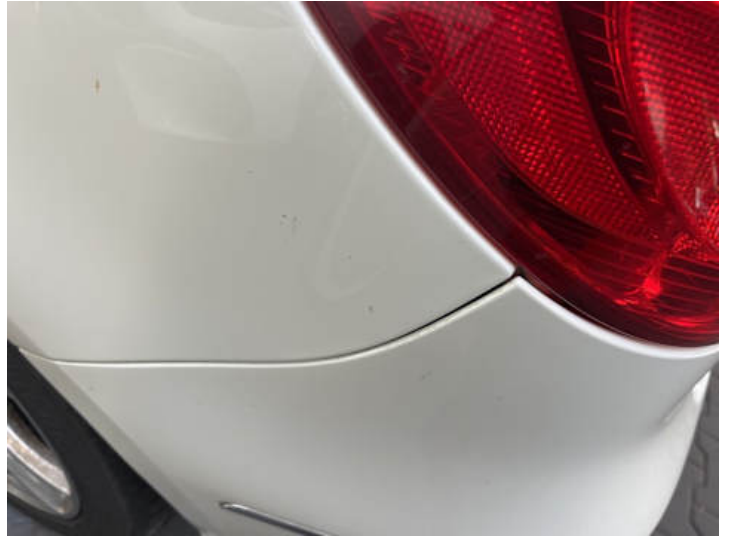
Stoßstange hinten (Spaltmaße ungenau)

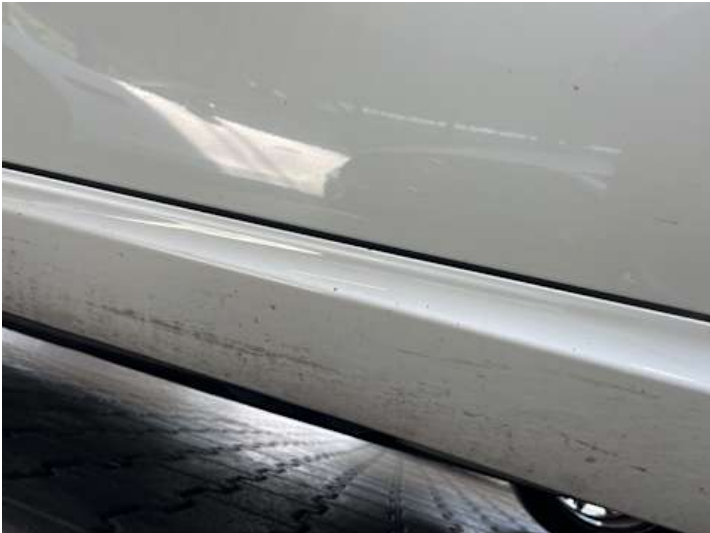
Schweller links (Kratzer, Lackschaden)

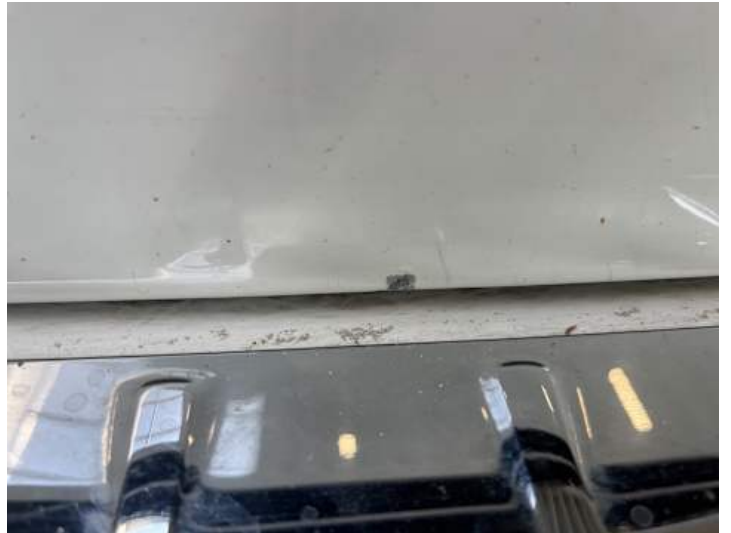
Heckklappe (Lackschaden)

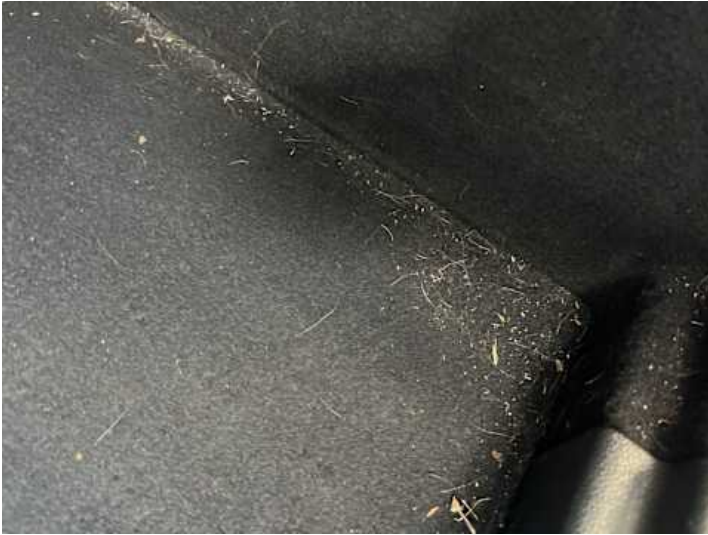
Innenraum (Tierhaare/Tiergeruch)

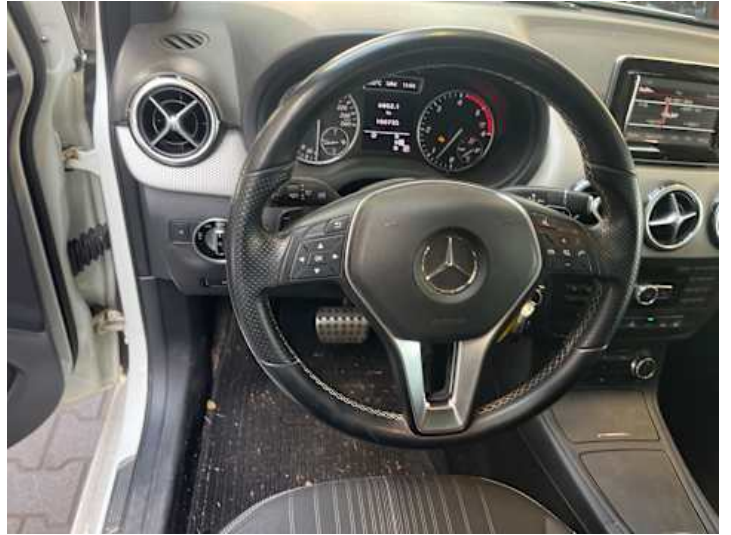
Innenraum (Verschleiß)
