## Mercedes-Benz 116 CDI lang

EZ 08/2014 | Van | Diesel | Schaltgetriebe | 220.821km  
Besteuerung: Regelbesteuert (Deutschland)  
Fahrzeugstandort: 48\*\*\*  
Fahrzeug aufgenommen am: 27.07.2026

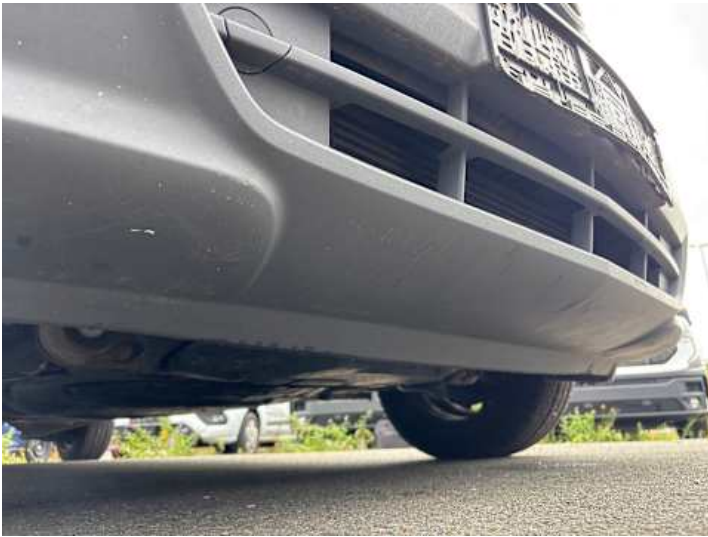
Stoßstange vorne (Kratzer)

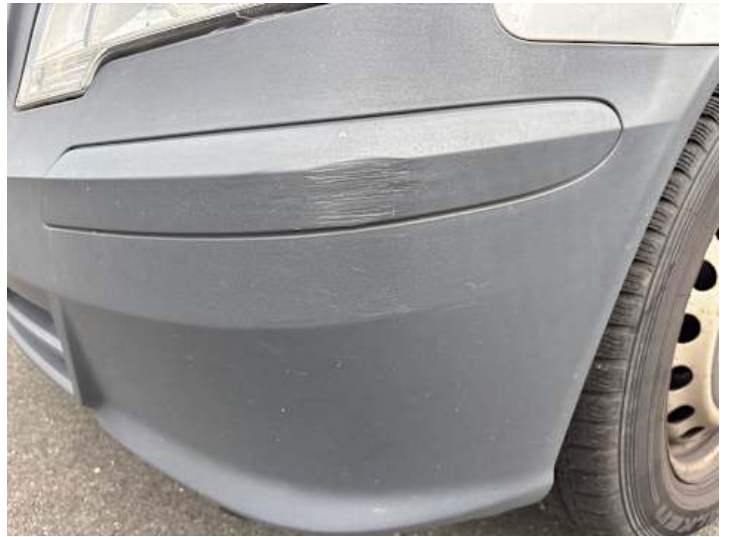
Stoßstange vorne (Kratzer)

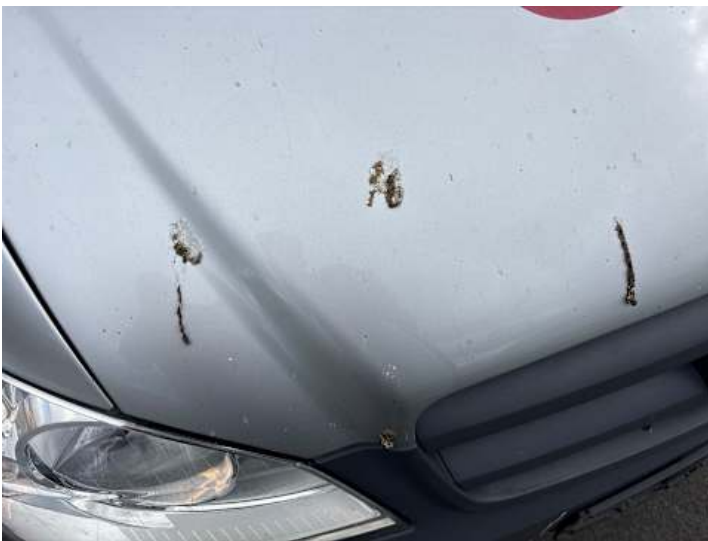
Motorhaube (Kratzer, Steinschlag)

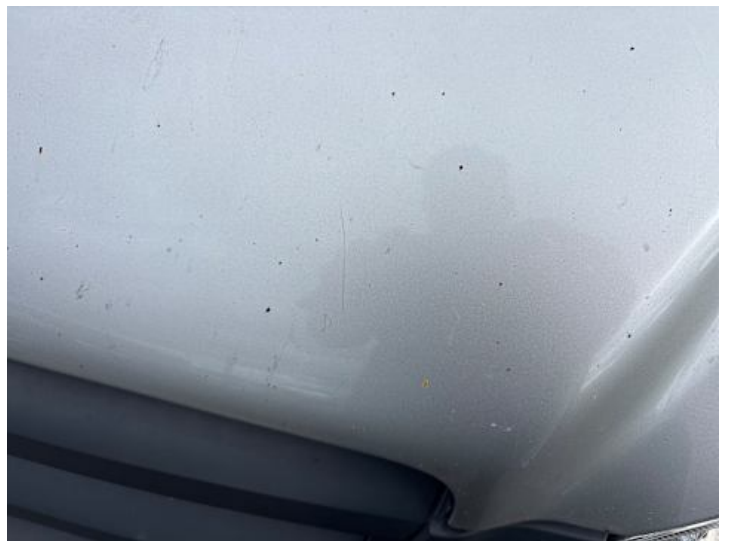
Motorhaube (Kratzer, Steinschlag)

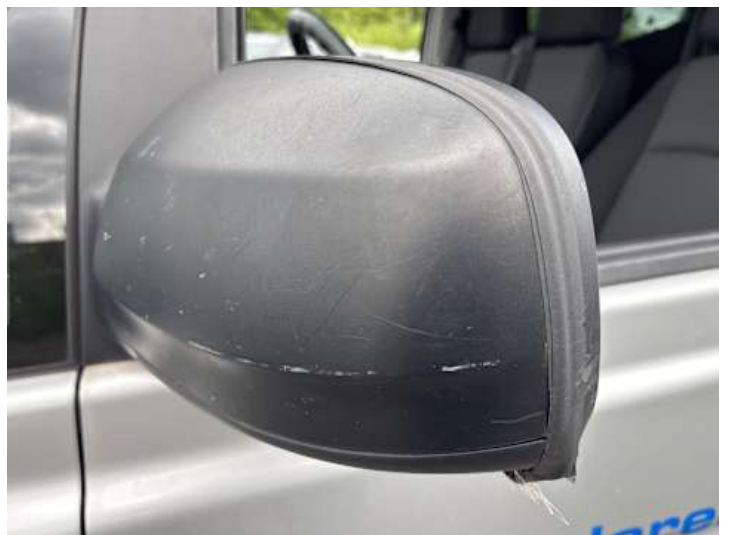
Fahrtür (Kratzer)

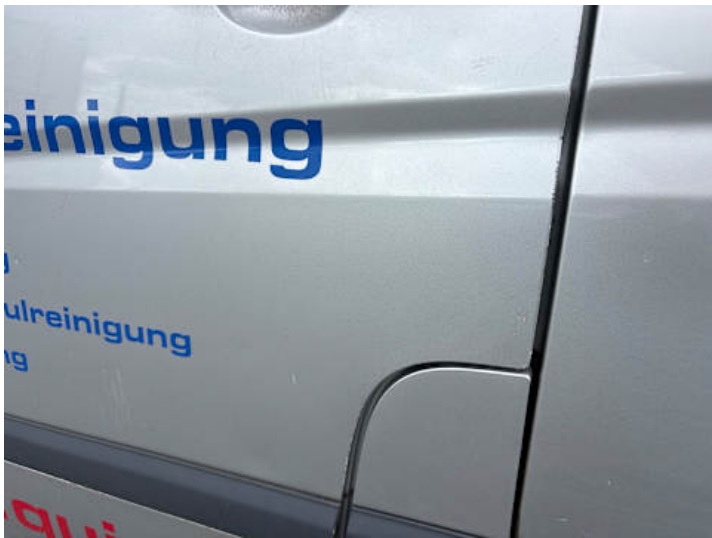
Fahrtür (Kratzer)

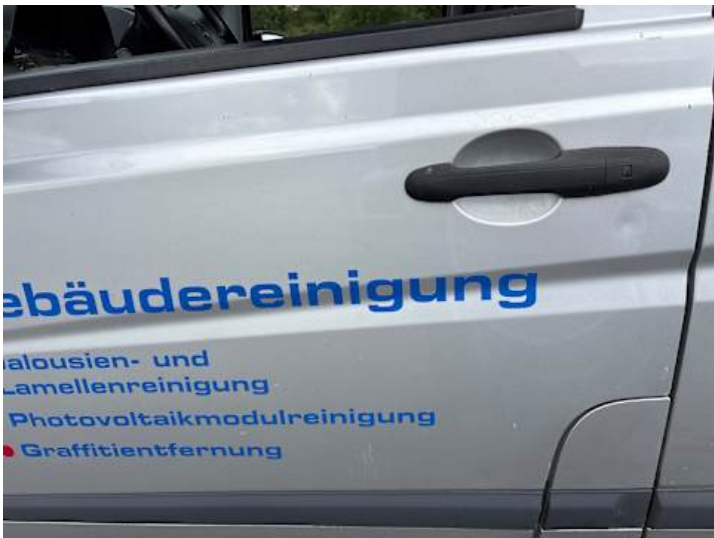
Fahrtür (Kratzer)

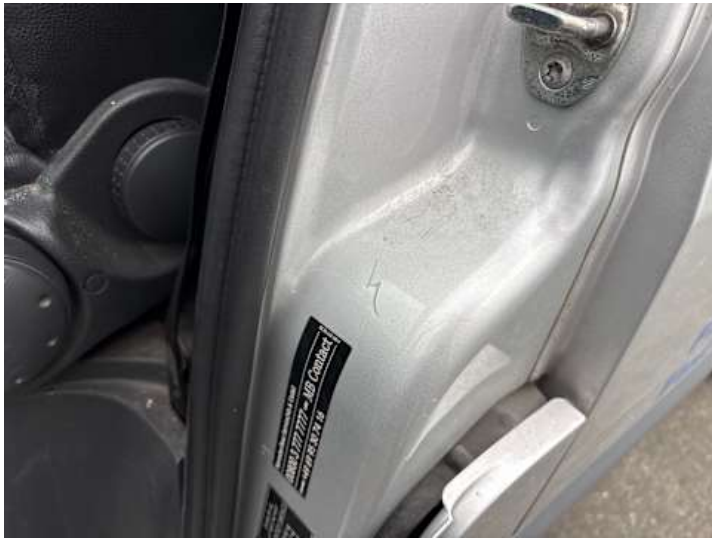
Fahrtür (Kratzer)

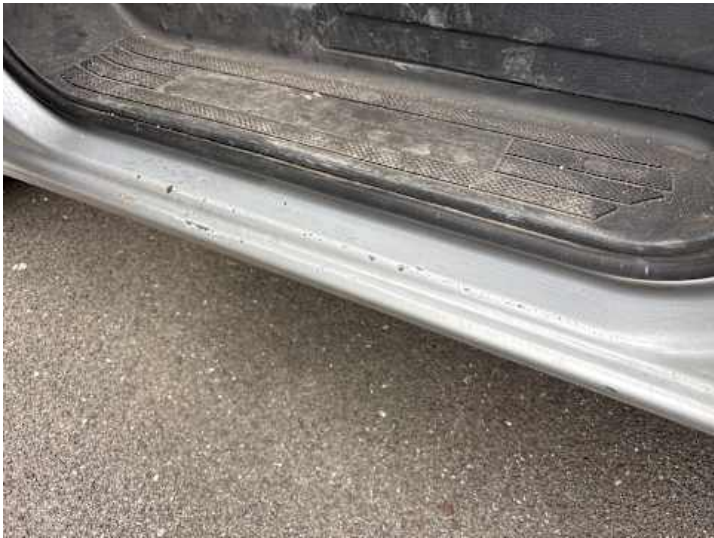
Fahrtür (Kratzer, Lackschaden)

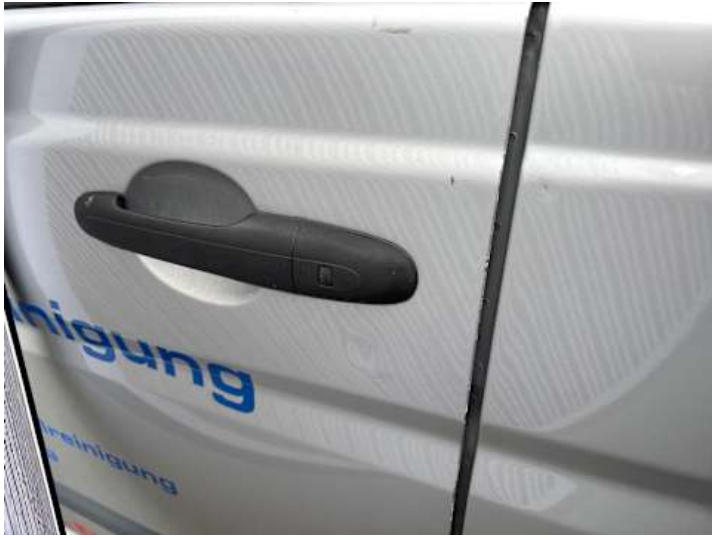
Fahrtür (Delle, Kratzer)

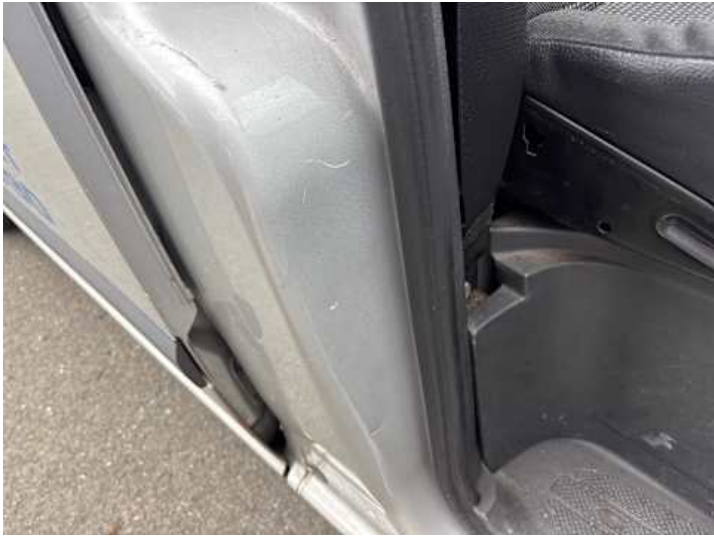
Beifahrtür (Kratzer, Delle)

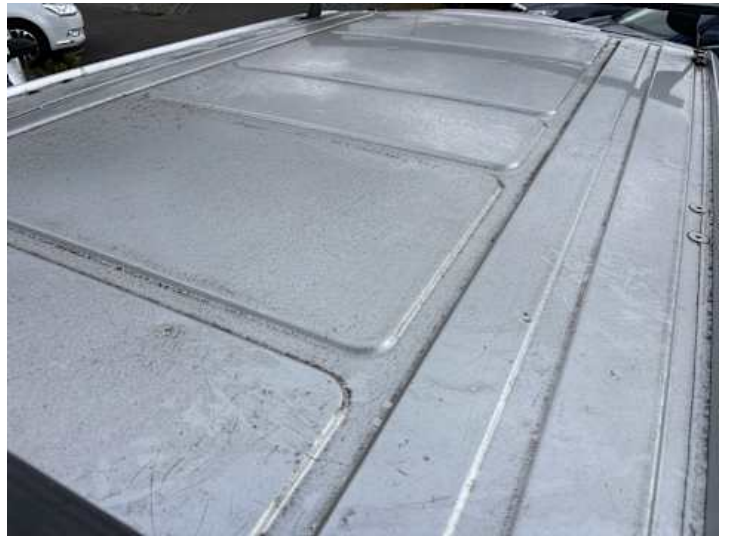
Dach (Delle, Verformung, Kratzer)

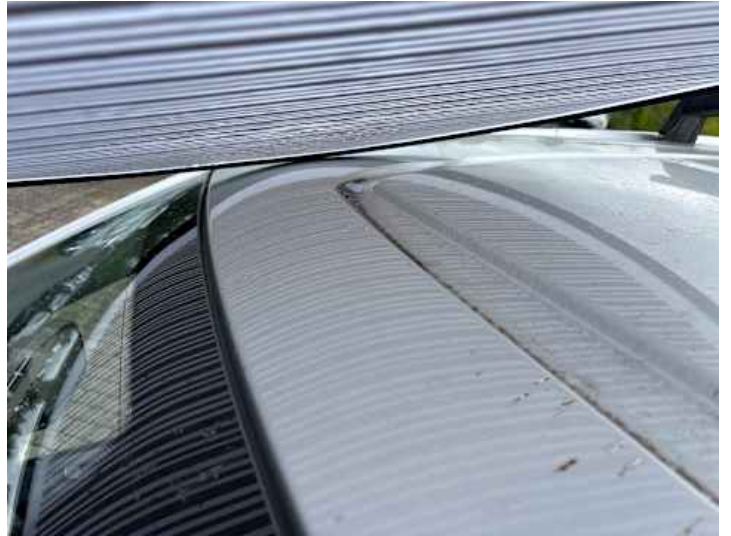
Dach (Delle, Verformung, Kratzer)

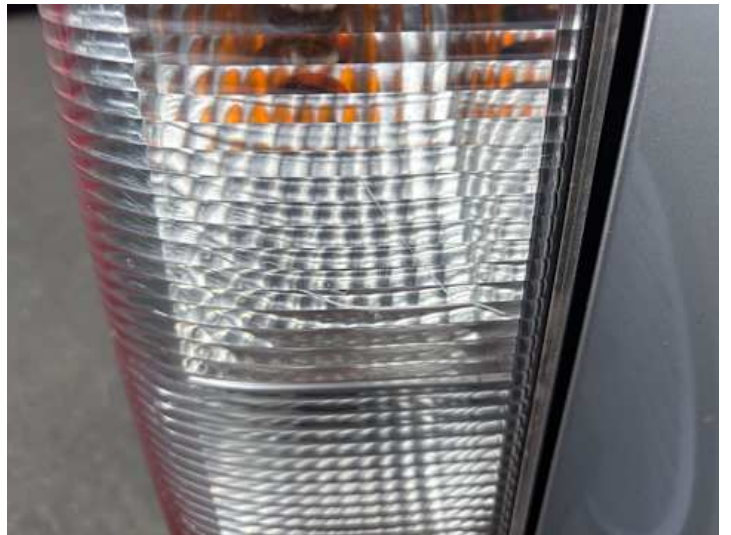
Rücklicht (links) (Riss/Bruch)

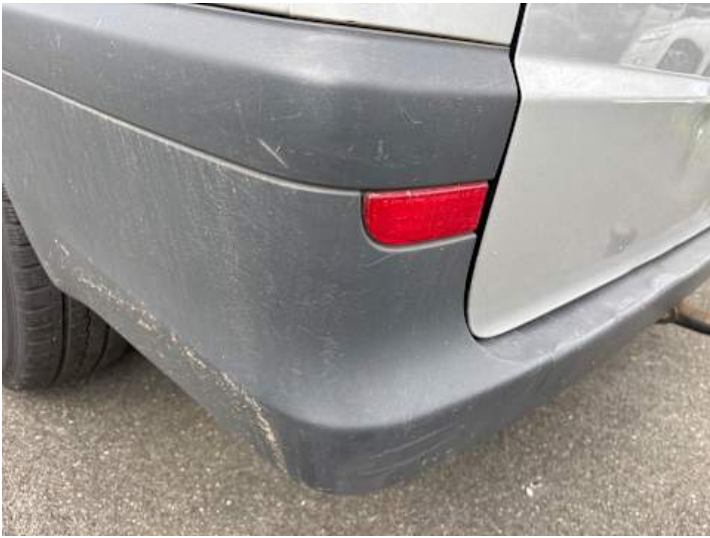
Stoßstange hinten (Kratzer)

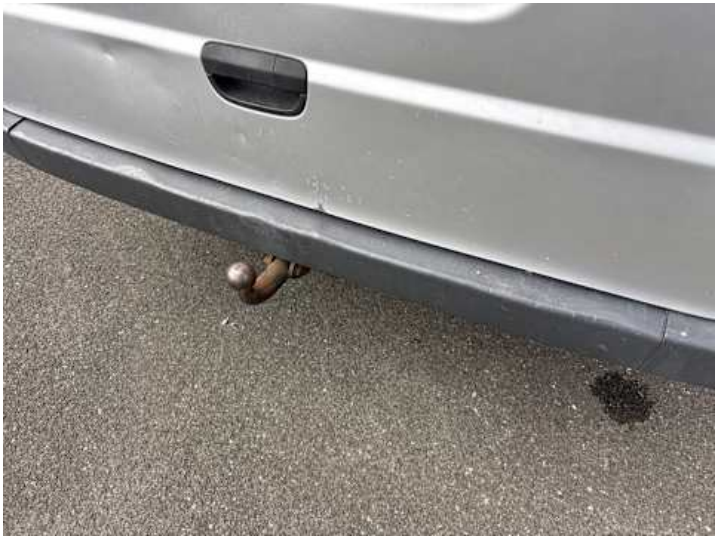
Stoßstange hinten (Kratzer)

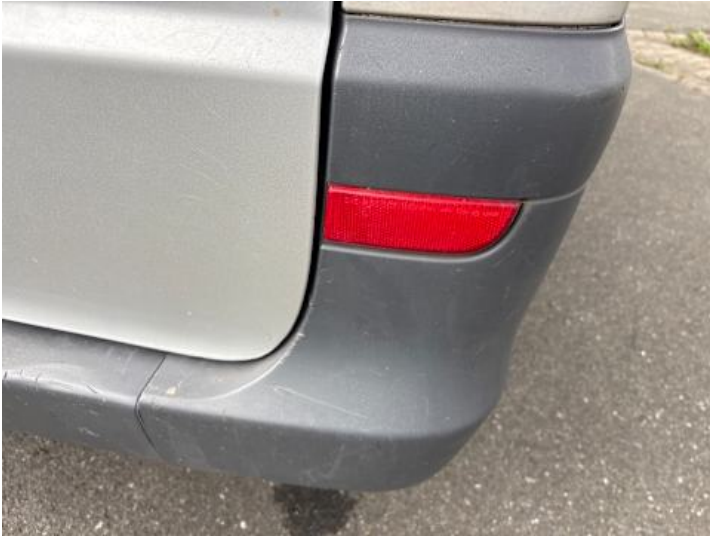
Stoßstange hinten (Kratzer)

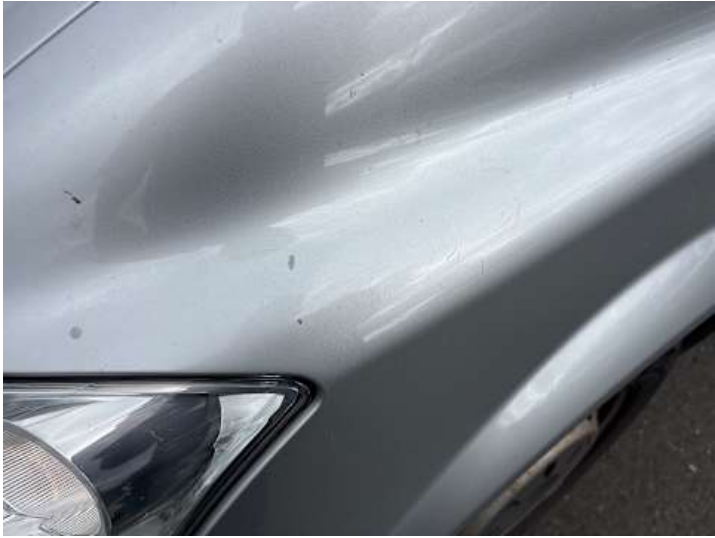
Kotflügel vorne links (Kratzer)

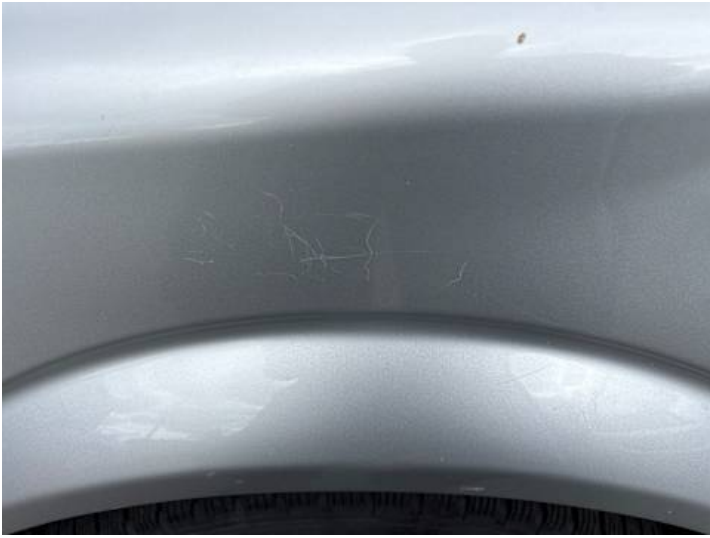
Kotflügel vorne links (Kratzer)

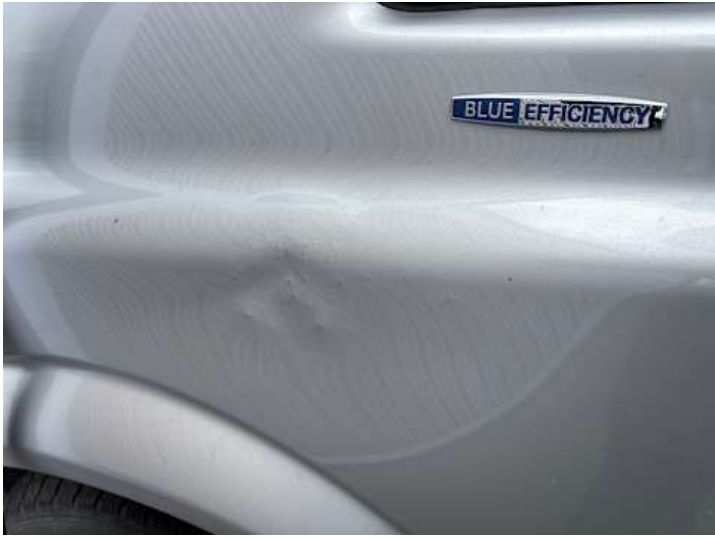
Kotflügel vorne links (Delle, Verformung)

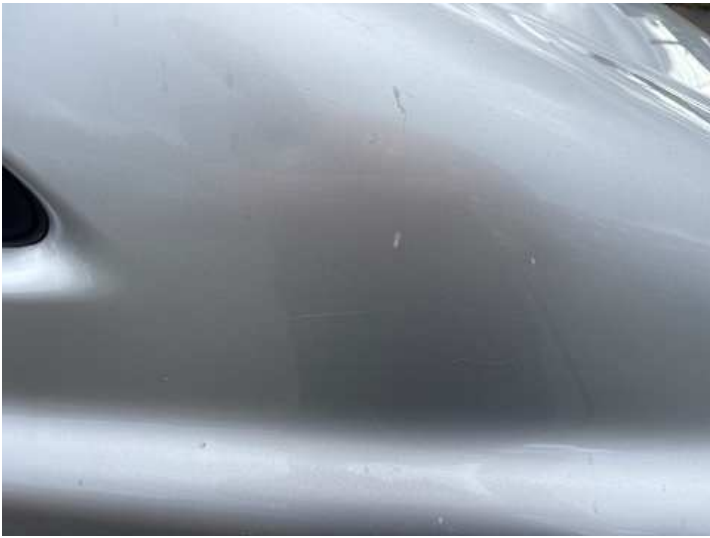
Kotflügel vorne rechts (Kratzer)

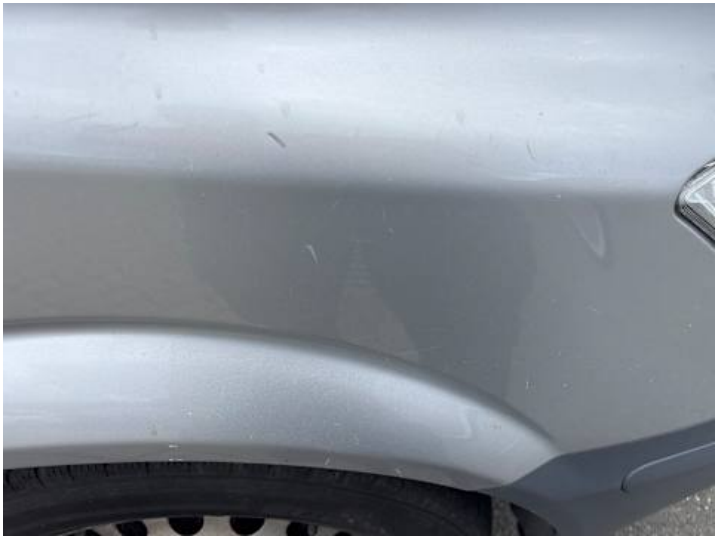
Kotflügel vorne rechts (Kratzer)

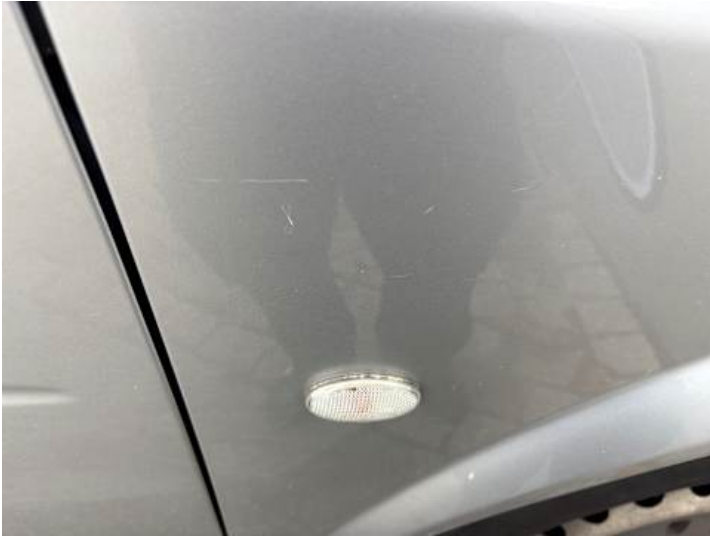
Kotflügel vorne rechts (Kratzer)

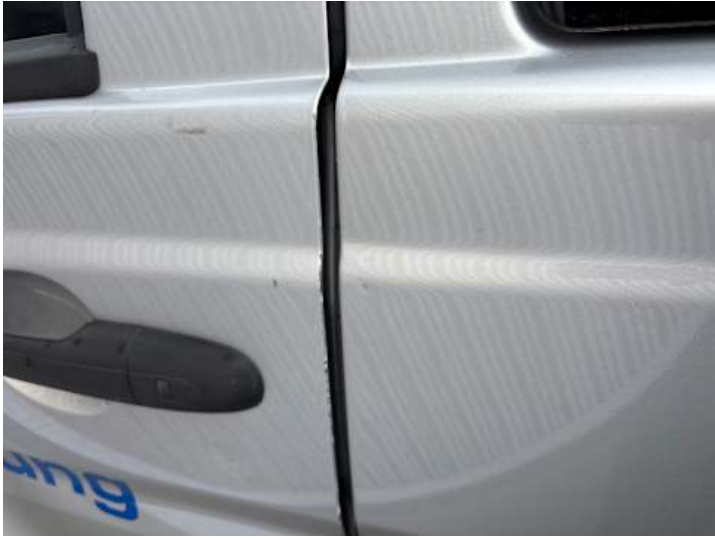
| Fahrzeugteil | Lackschichtdicke (in µm) | Fahrzeugteil | Lackschichtdicke (in µm) |
|---|---|---|---|
| Seitenteil hinten links | 155 | Seitenteil hinten rechts | 505 |

Seitenteil hinten links (Delle, Kratzer)

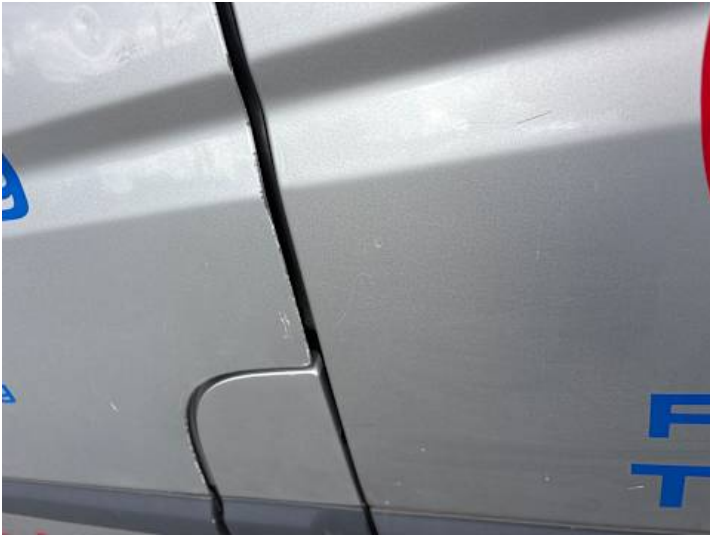
Seitenteil hinten links (Kratzer)

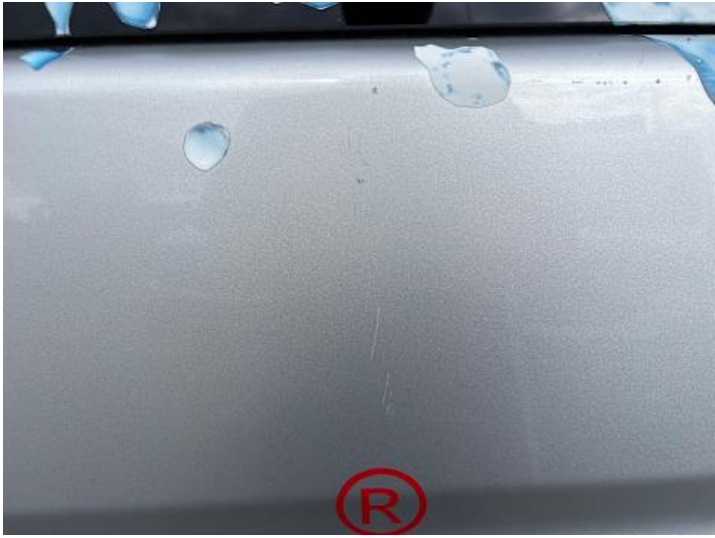
Seitenteil hinten links (Kratzer)

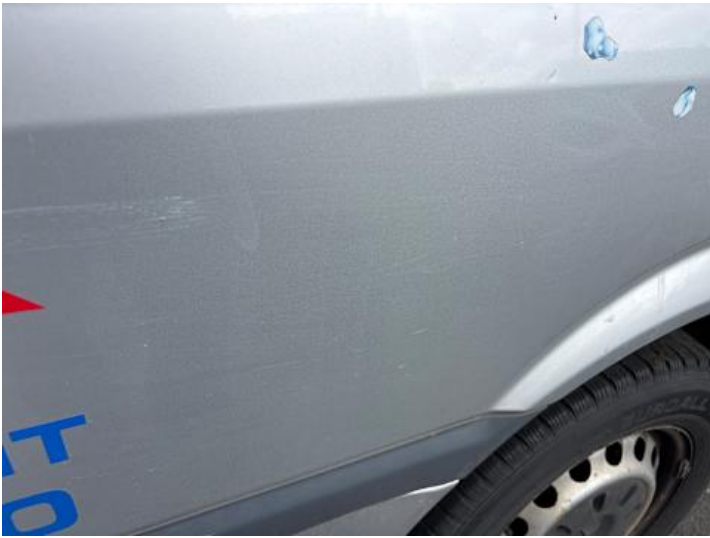
Seitenteil hinten links (Kratzer)

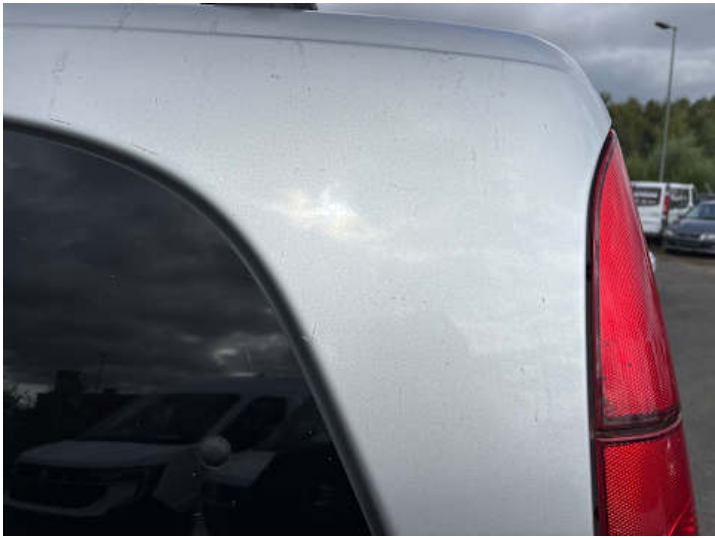
Seitenteil hinten links (Kratzer)

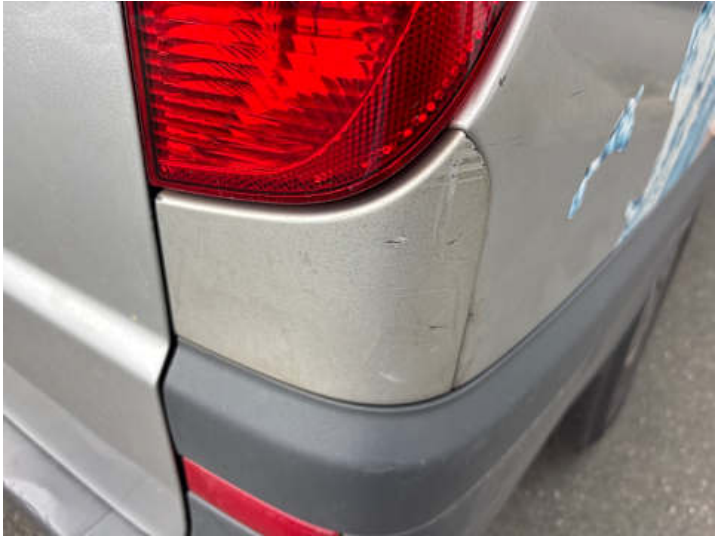
Seitenteil hinten rechts (Kratzer)

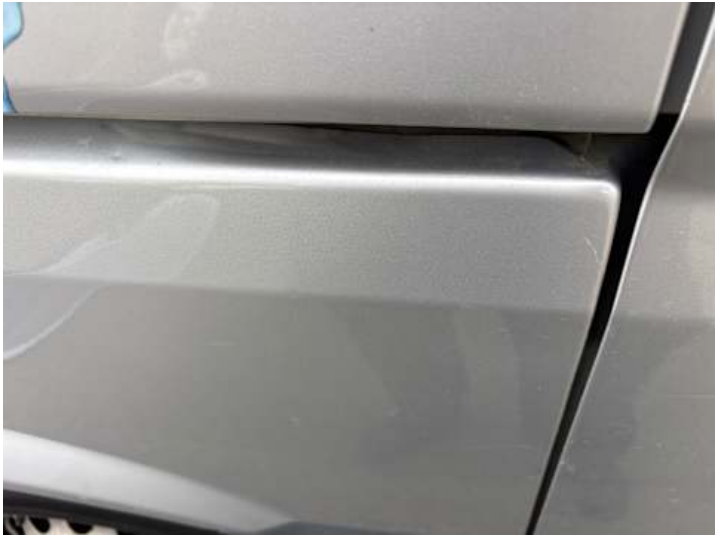
Seitenteil hinten rechts (Kratzer)

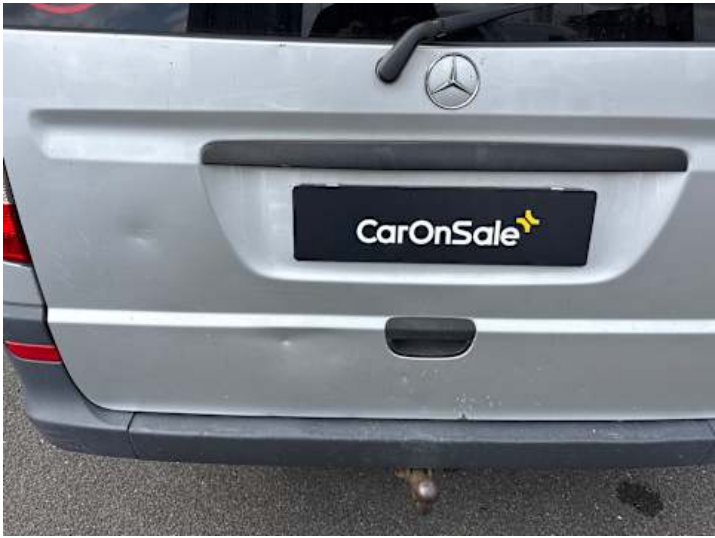
Heckklappe (Kratzer, Delle)

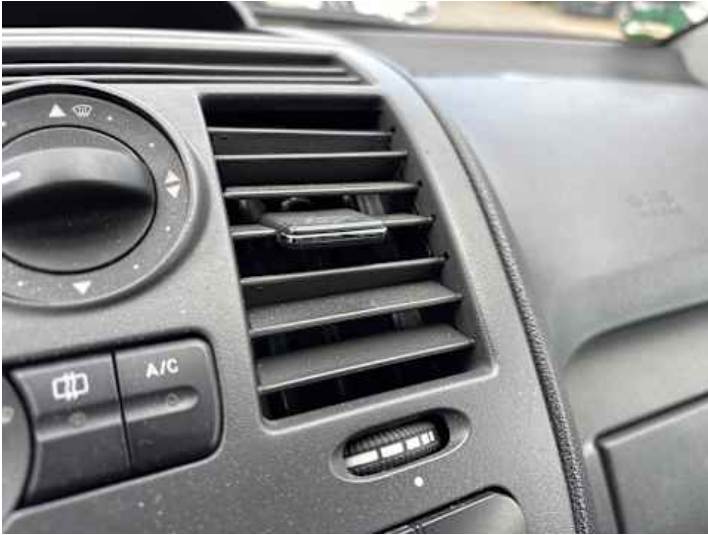
Innenraum (Riss/Bruch)

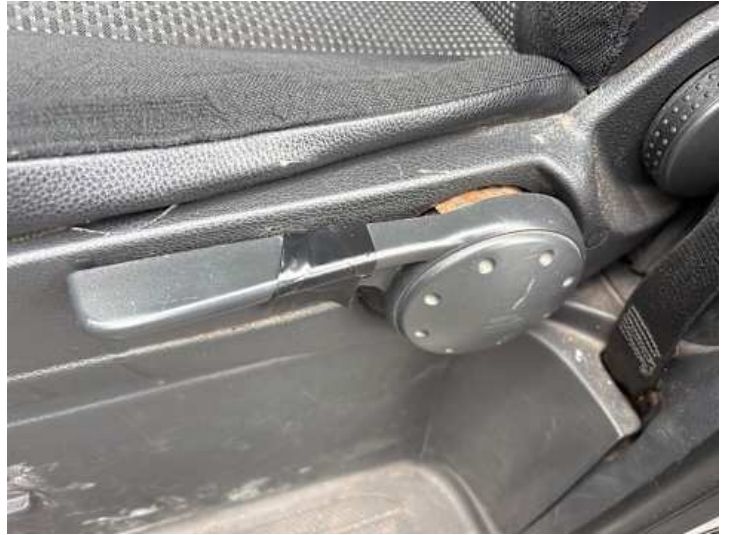
Innenraum (Riss/Bruch)

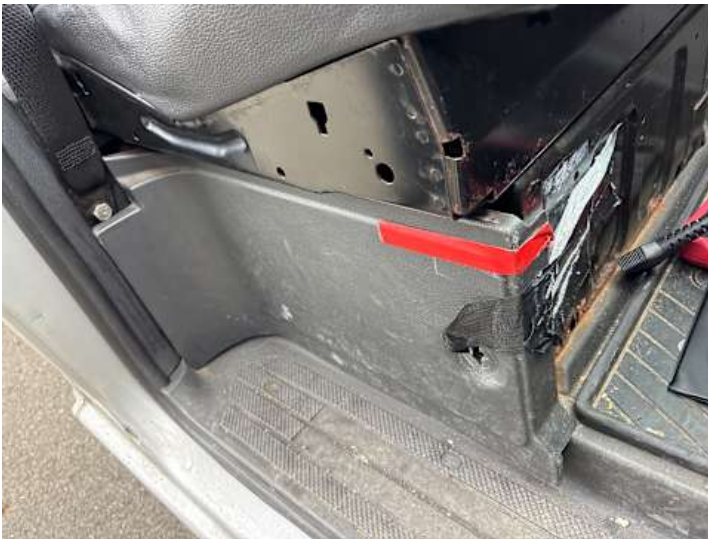
Innenraum (Riss/Bruch)

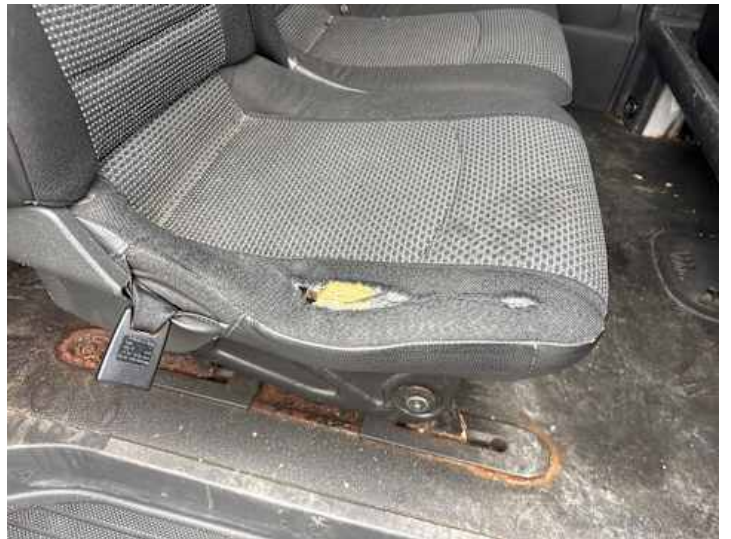
Innenraum (Riss/Bruch)

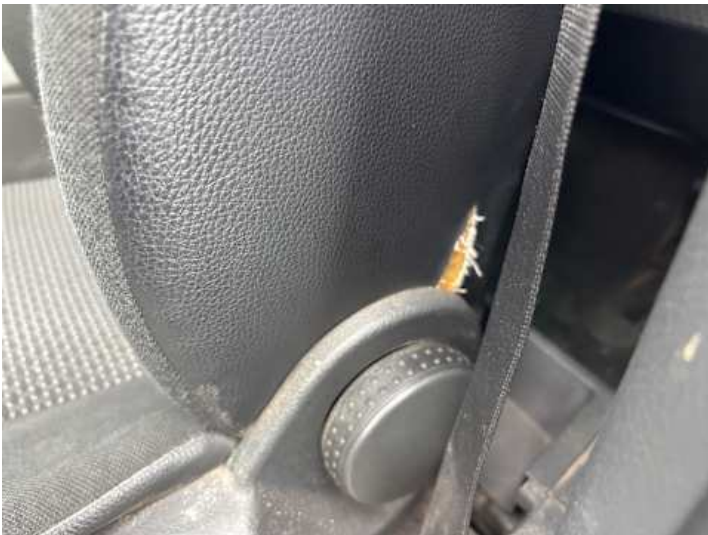
Innenraum (Riss/Bruch)

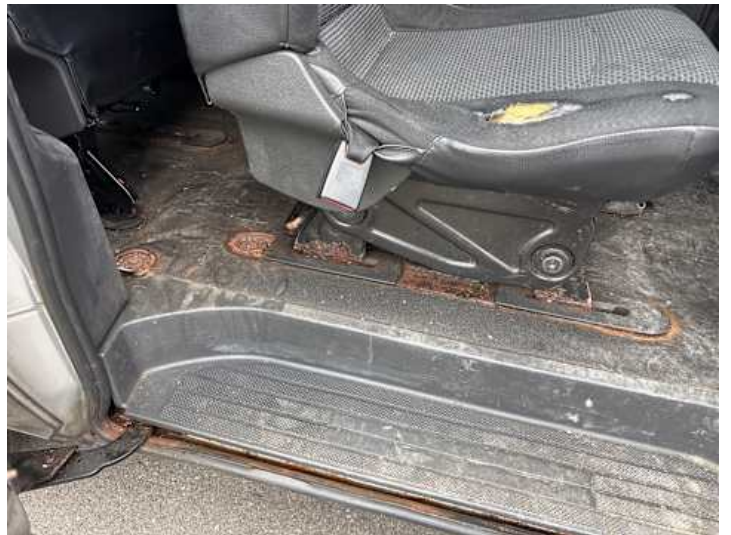
Innenraum (Kratzer, Anderer Schaden): Korrosion

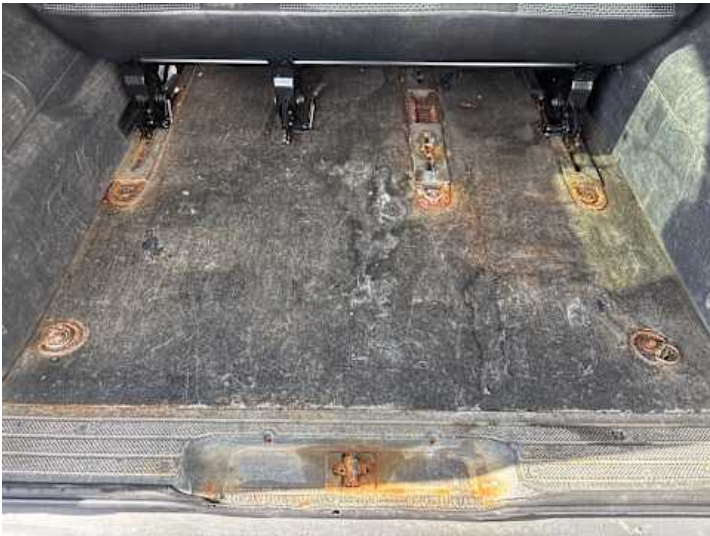
Innenraum (Kratzer, Anderer Schaden): Korrosion

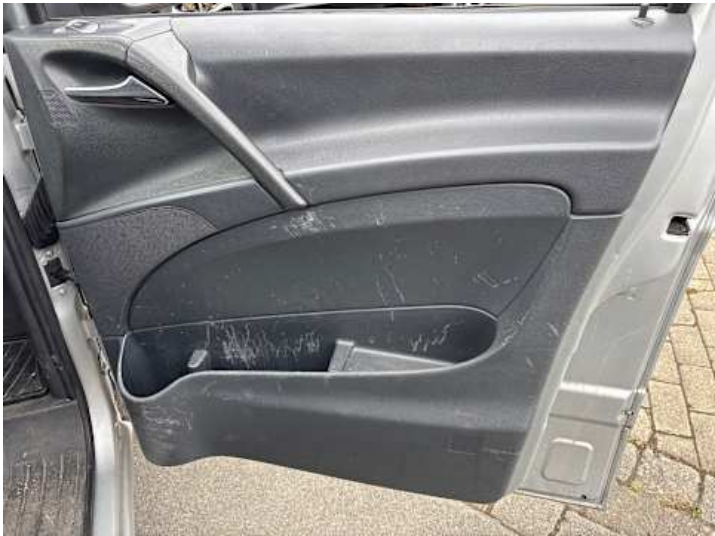
Innenraum (Kratzer)

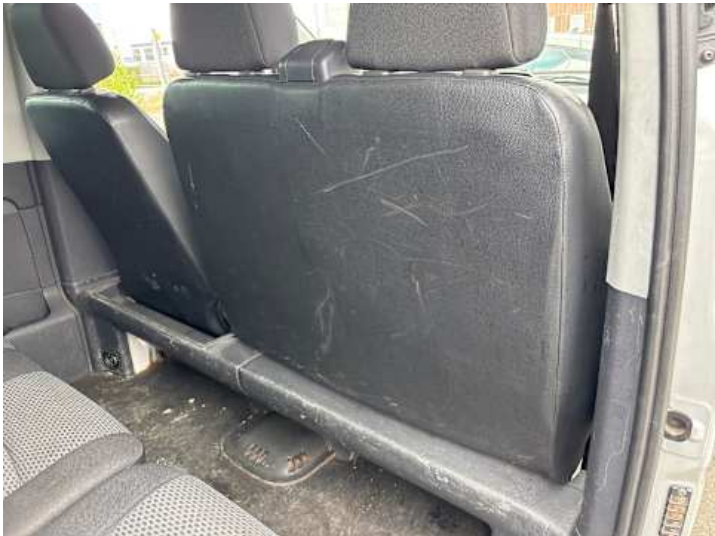
Innenraum (Kratzer)

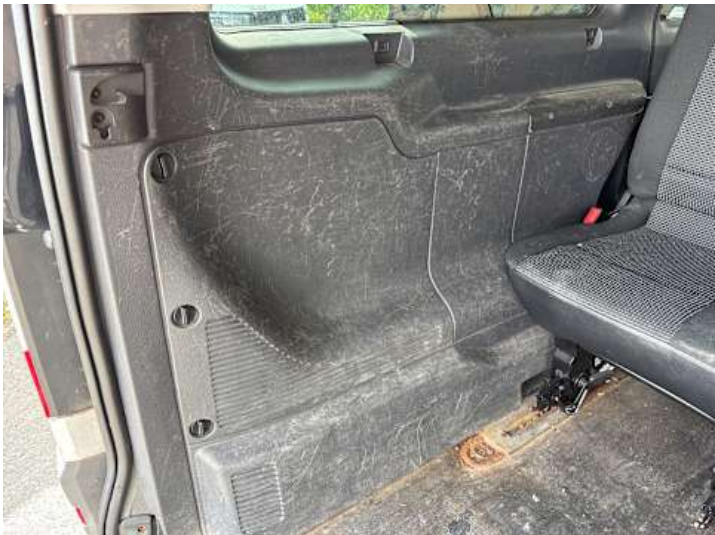
Innenraum (Kratzer)

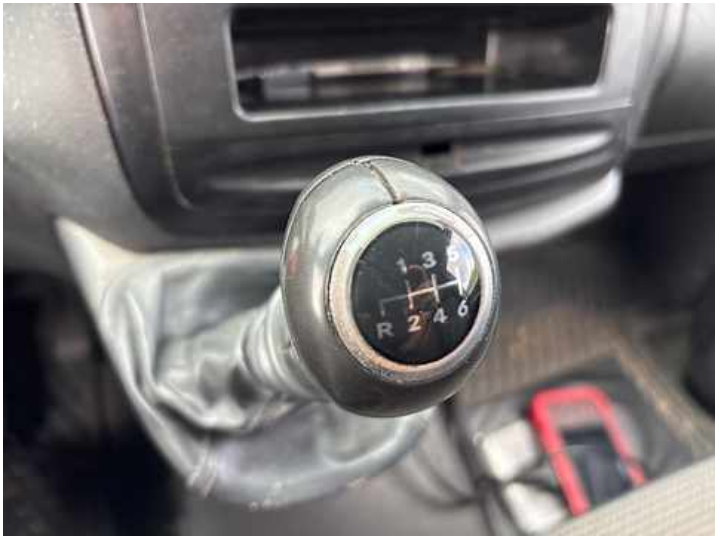
Innenraum (Verschleiß)

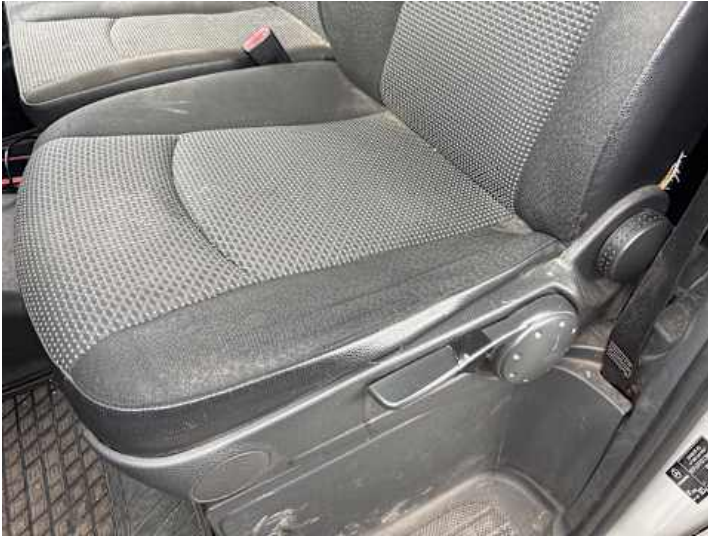
Innenraum (Verschleiß)

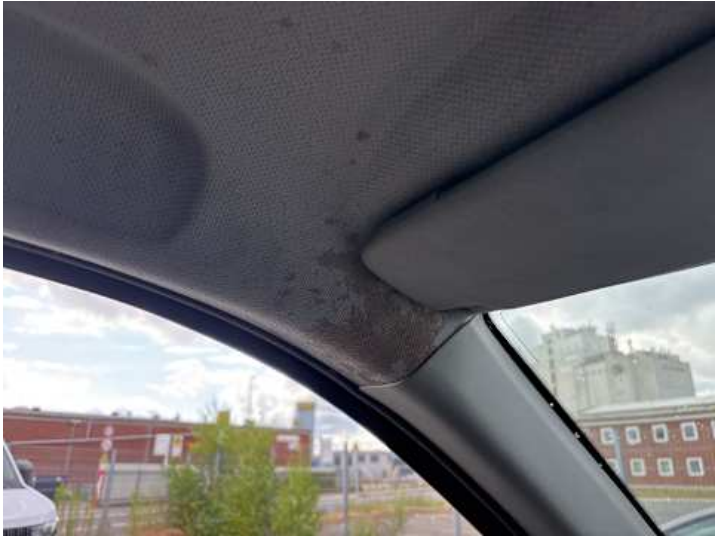
Innenraum (Verschmutzung)

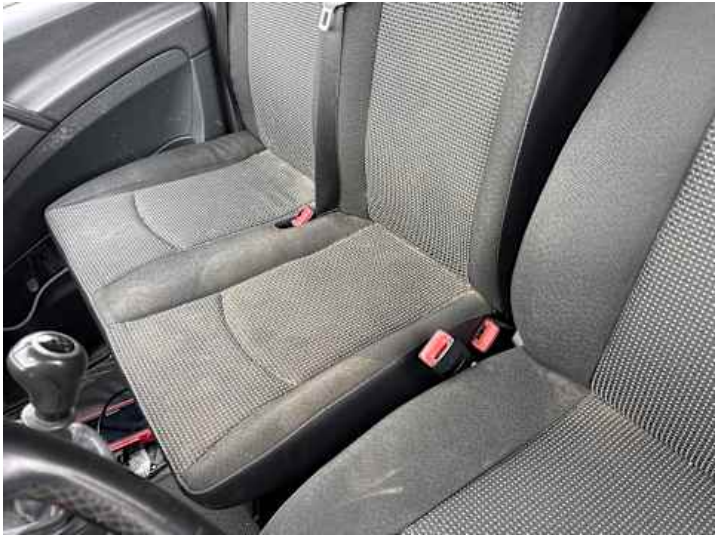
Innenraum (Verschmutzung)

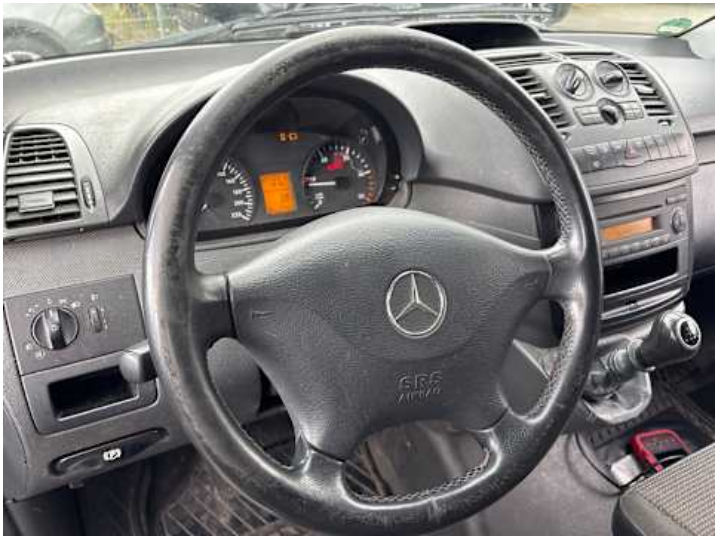
Innenraum (Verschleiß)
