# Mercedes-Benz 311/315/317/319 CDI RWD L3 PRO

EZ 05/2025 | Pritschenwagen | Diesel | Schaltgetriebe | 55.554km  
Besteuerung: Regelbesteuert (Deutschland)  
Fahrzeugstandort: 31\*\*\*  
Fahrzeug aufgenommen am: 29.07.2026

# Hinweise zum Zustandsbericht

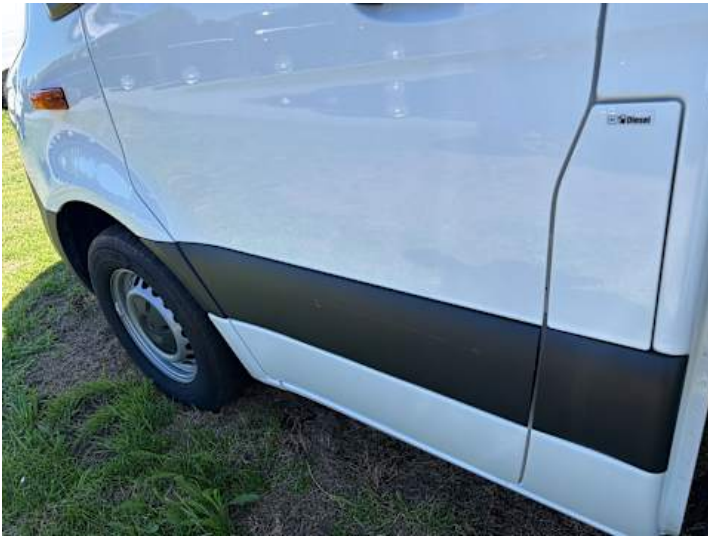
Fahrtür (Kratzer)

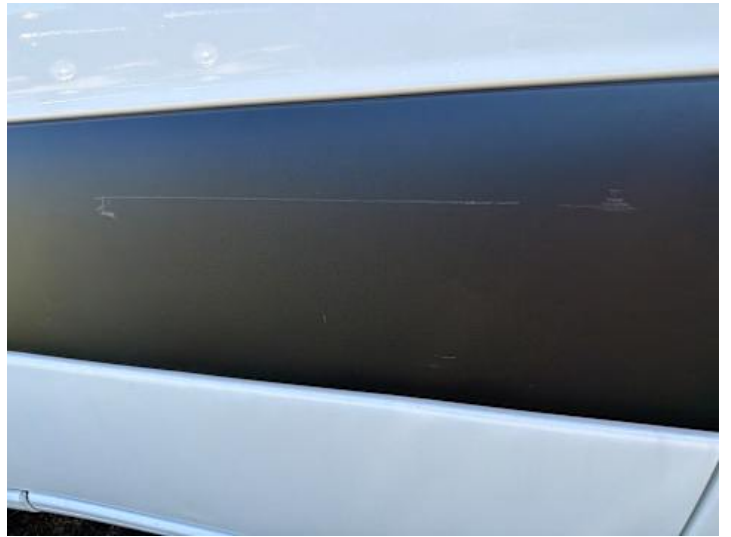
Fahrtür (Kratzer)

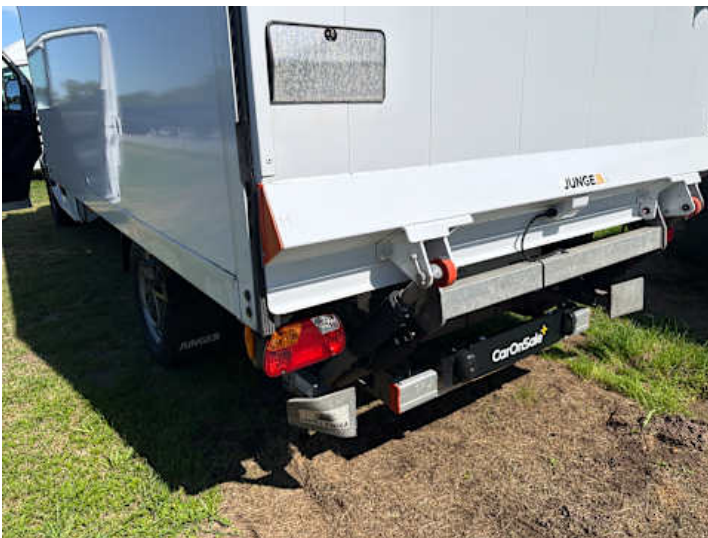
Stoßstange hinten (Verformung)

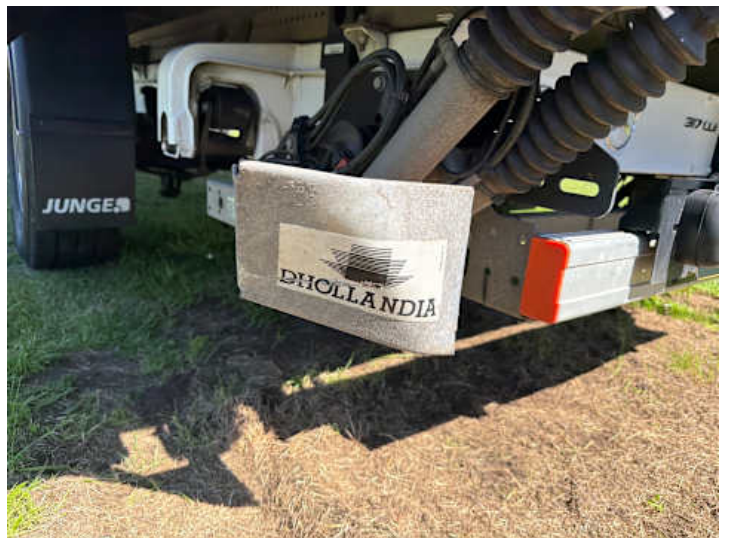
Stoßstange hinten (Verformung)

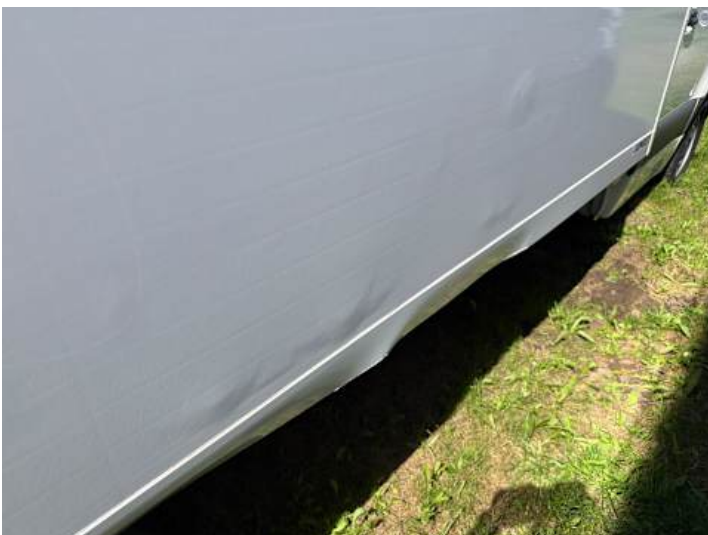
Schweller rechts (Verformung)

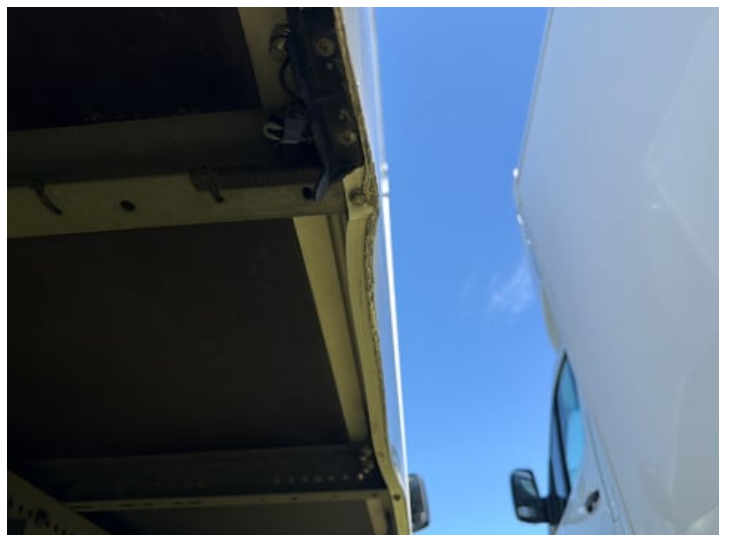
Schweller rechts (Verformung)

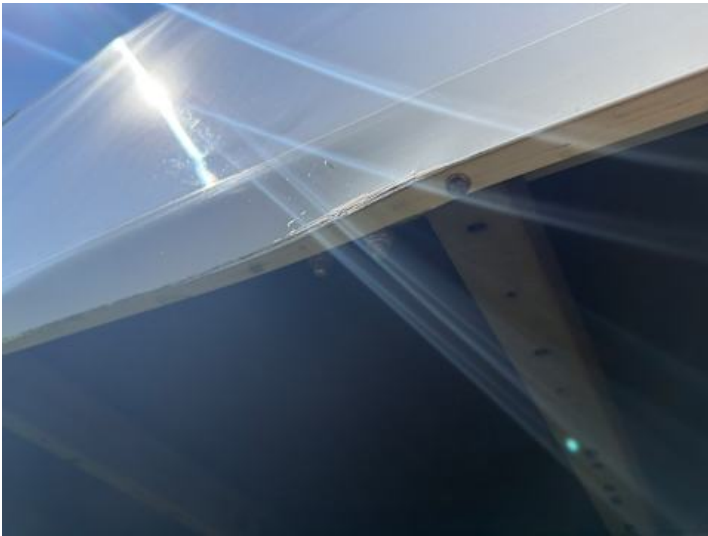
Schweller rechts (Verformung)

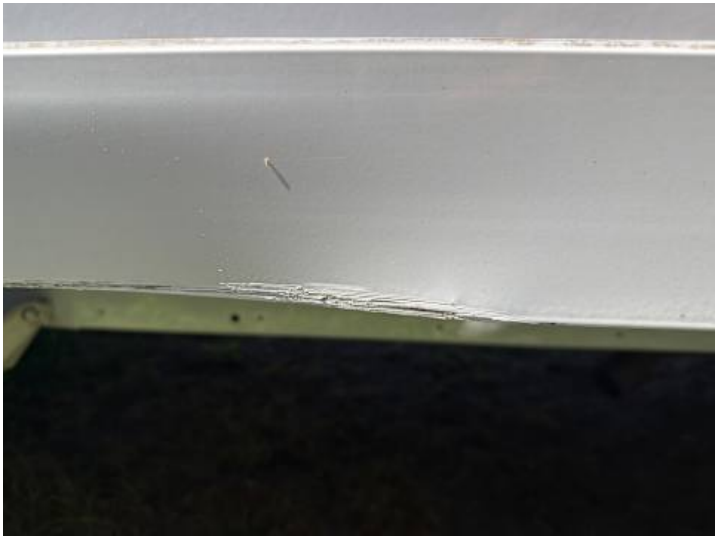
Schweller rechts (Verformung)

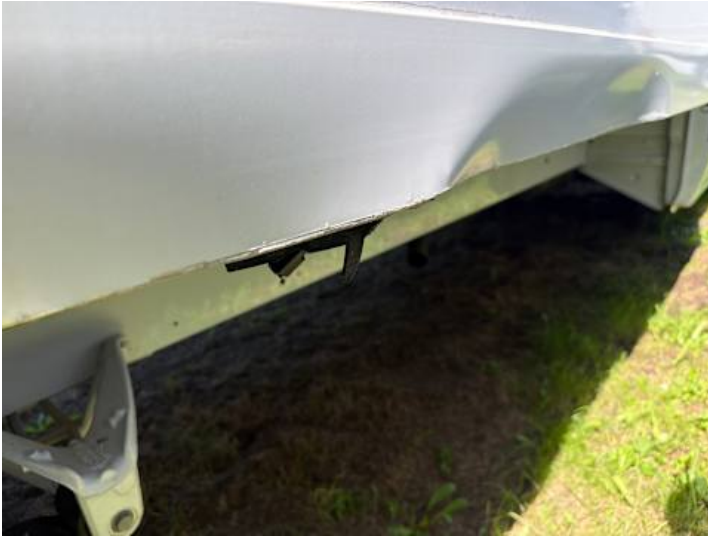
Schweller rechts (Verformung)

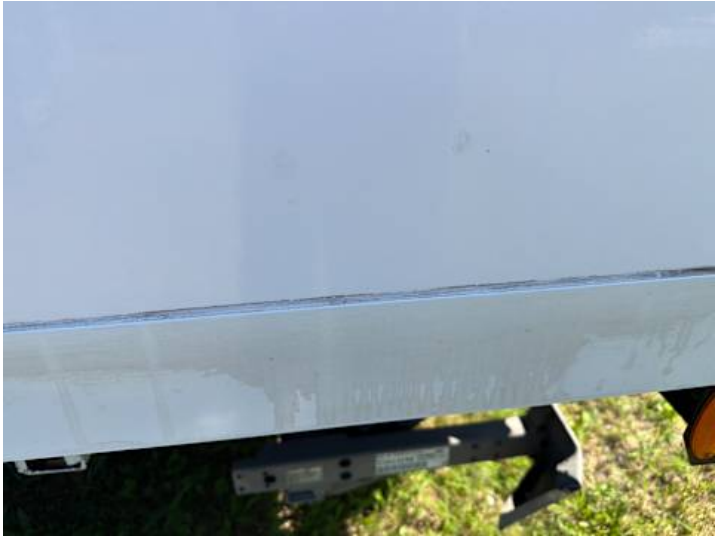
Seitenteil hinten links (Anderer Schaden): Lack abgeblieben

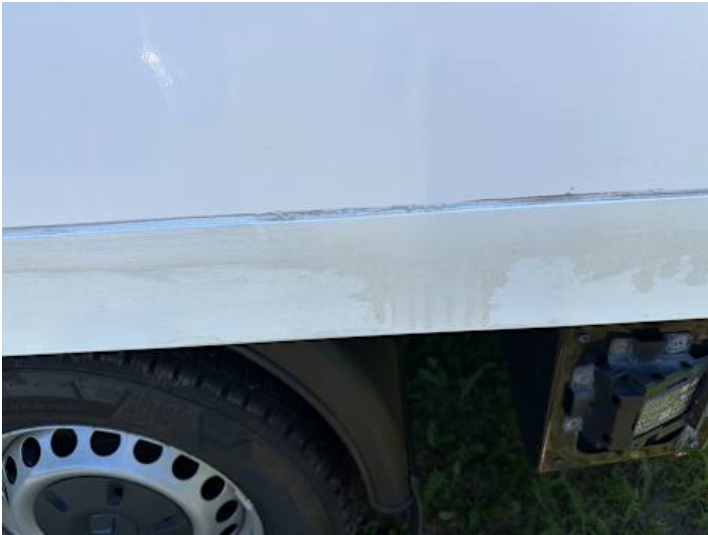
Seitenteil hinten links (Anderer Schaden): Lack abgeblieben

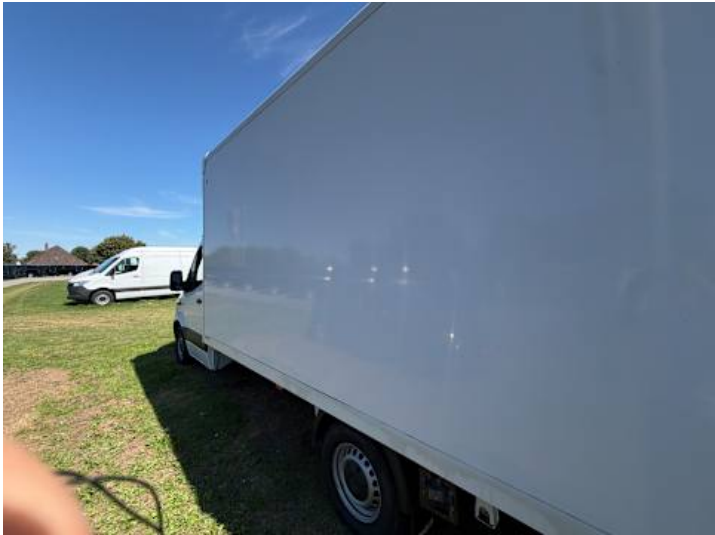
Seitenteil hinten links (Unsachgemäß instand gesetzt)

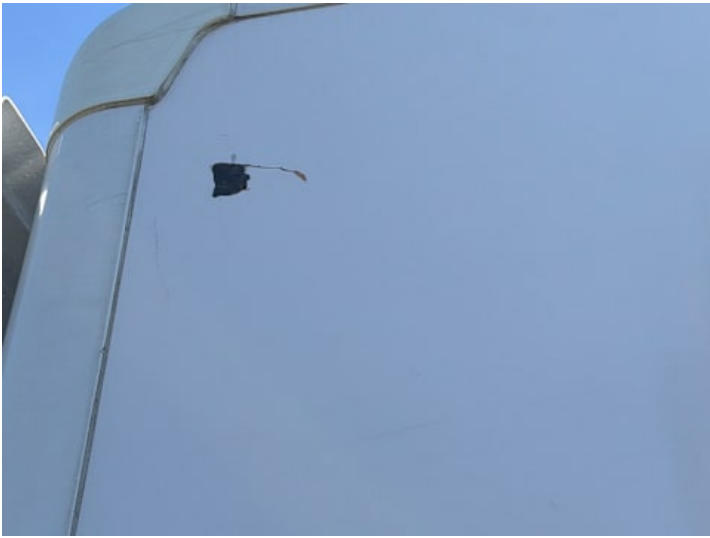
Seitenteil hinten links (Unsachgemäß instand gesetzt)

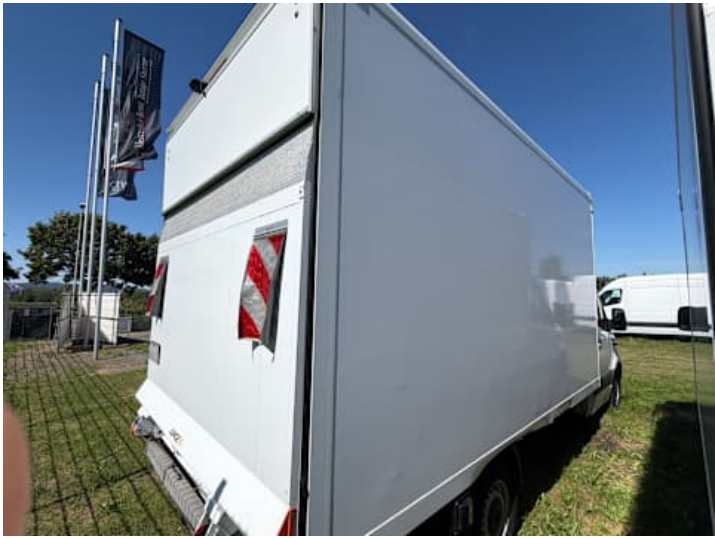
Seitenteil hinten rechts (Delle, Verformung)

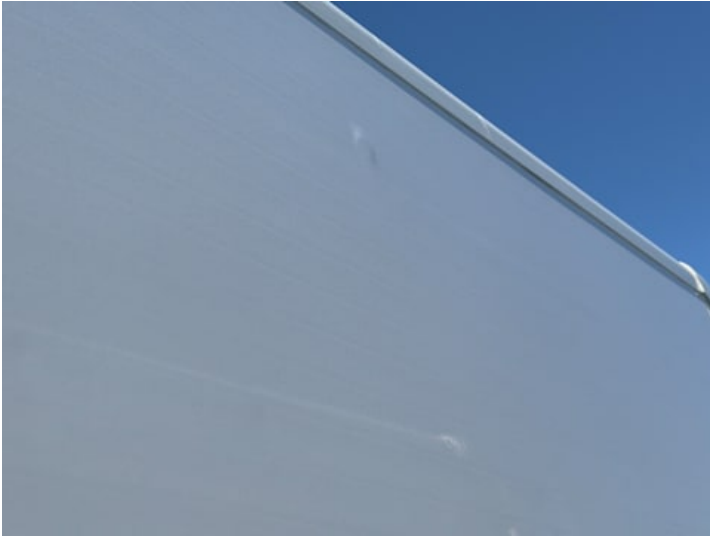
Seitenteil hinten rechts (Delle, Verformung)

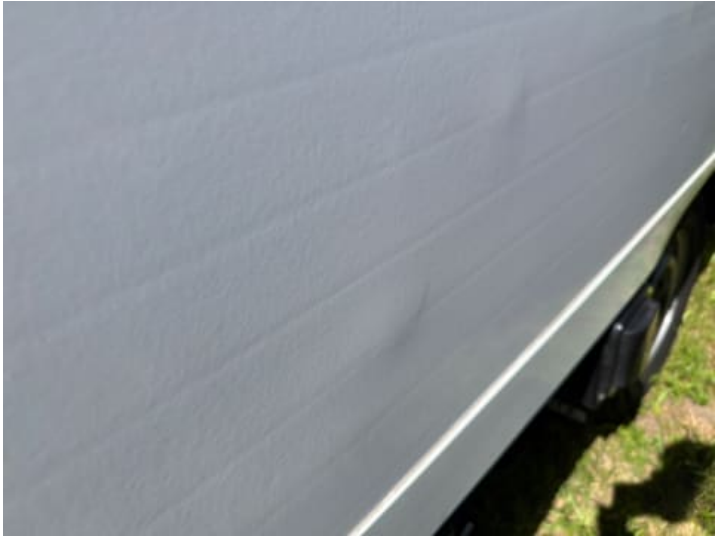
Seitenteil hinten rechts (Delle, Verformung)
