## Renault Clio Expression

EZ 01/2016 | Kleinwagen | Benzin | Schaltgetriebe | 101.963km  
Besteuerung: Differenzbesteuert (§25a UStG)  
Fahrzeugstandort: 83\*\*\*  
Fahrzeug aufgenommen am: 07.08.2026

# Hinweise zum Zustandsbericht

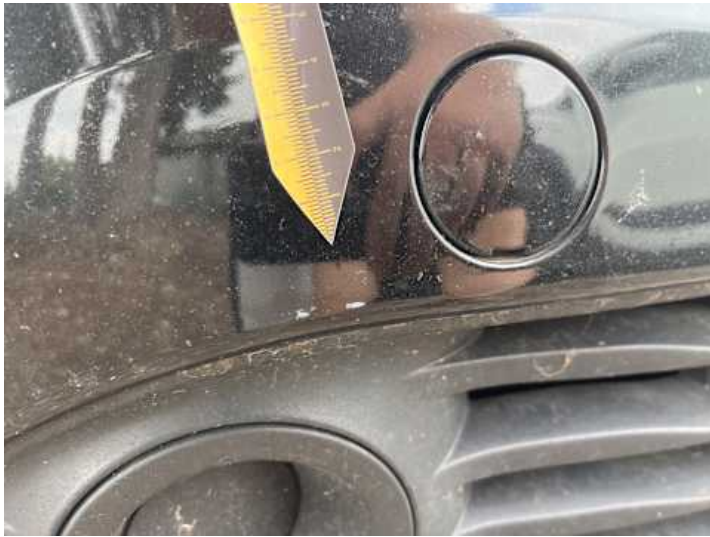
Stoßstange vorne (Kratzer, Lackschaden)

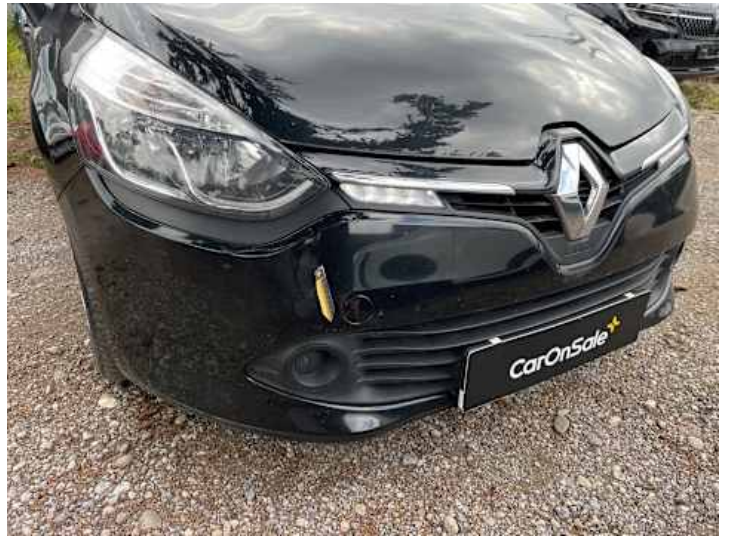
Stoßstange vorne (Kratzer, Lackschaden)

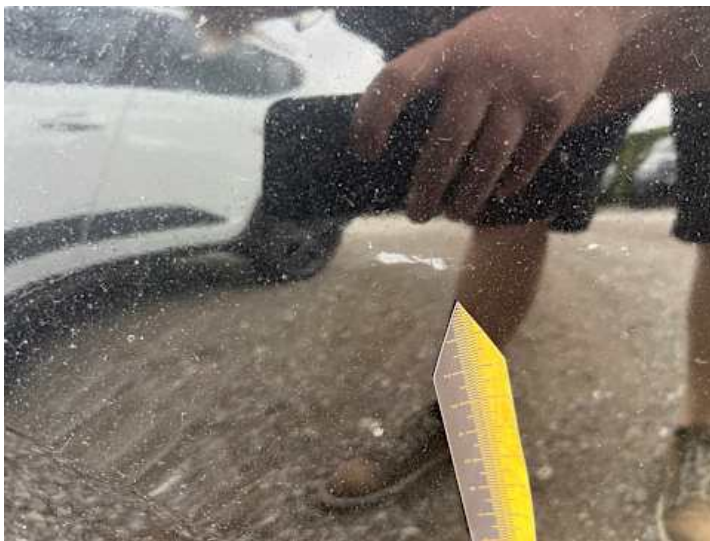
Stoßstange vorne (Kratzer, Lackschaden)

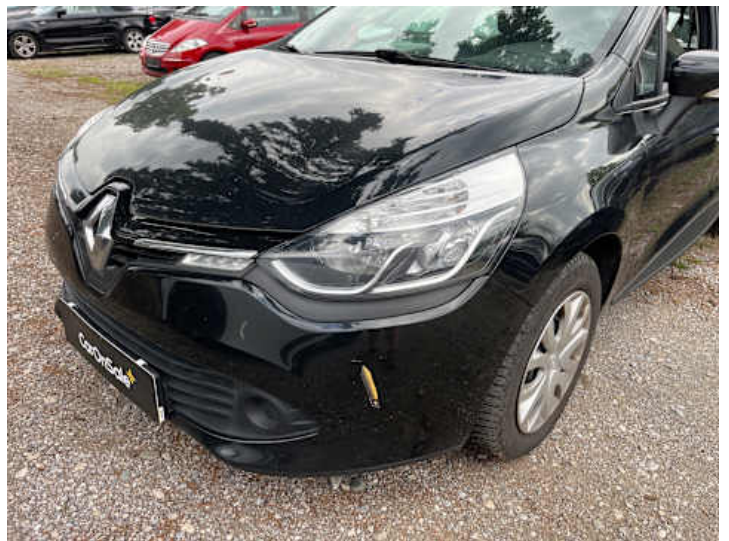
Stoßstange vorne (Kratzer, Lackschaden)

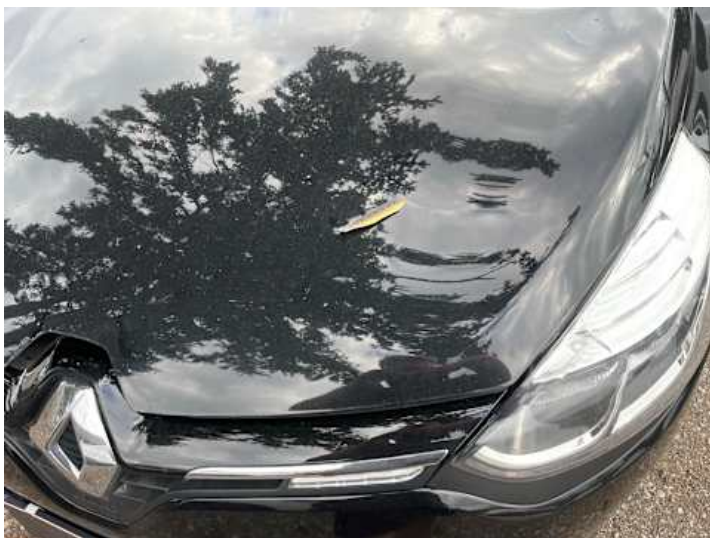
Motorhaube (Kratzer, Lackschaden)

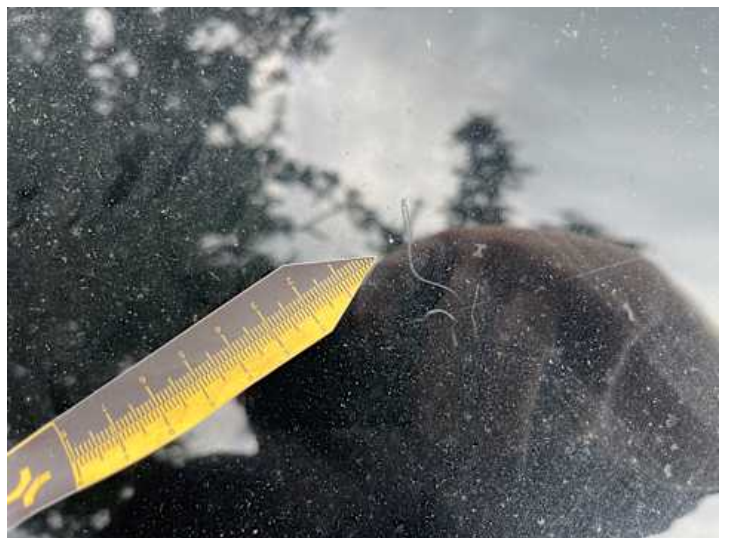
Motorhaube (Kratzer, Lackschaden)

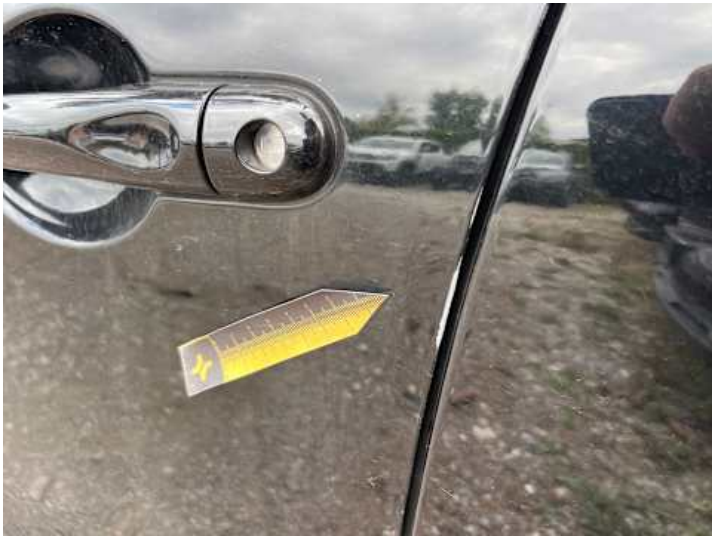
Fahrtür (Lackschaden, Kratzer)

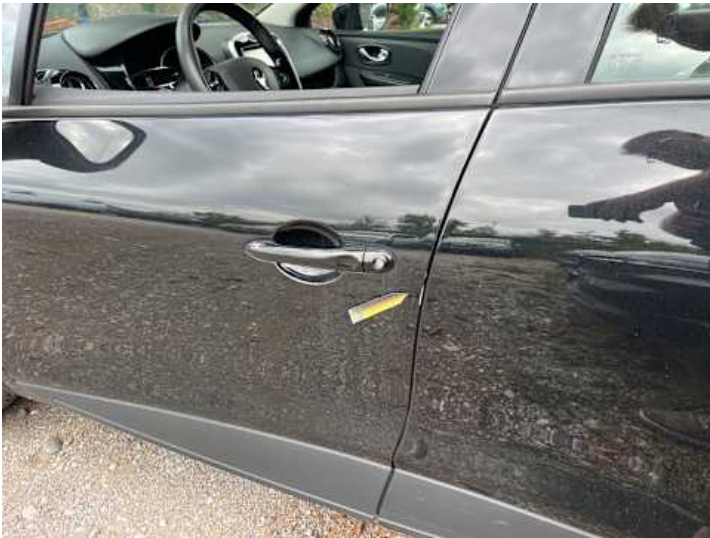
Fahrtür (Lackschaden, Kratzer)

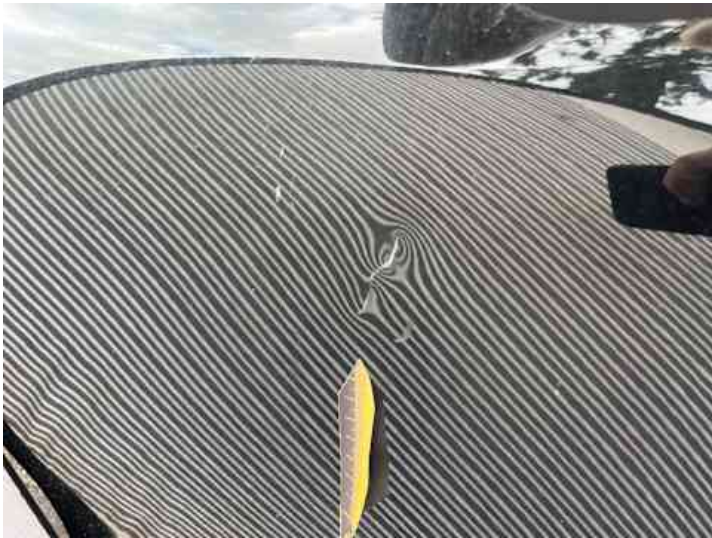
Beifahrtür (Kratzer, Lackschaden, Delle)

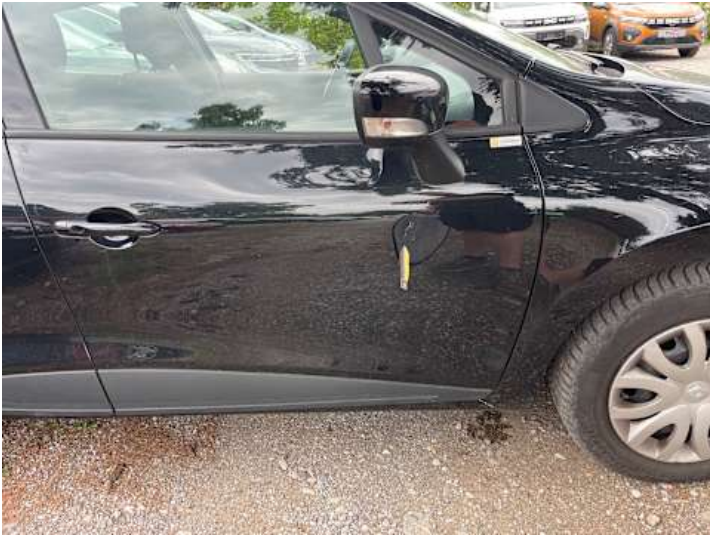
Beifahrtür (Kratzer, Lackschaden, Delle)

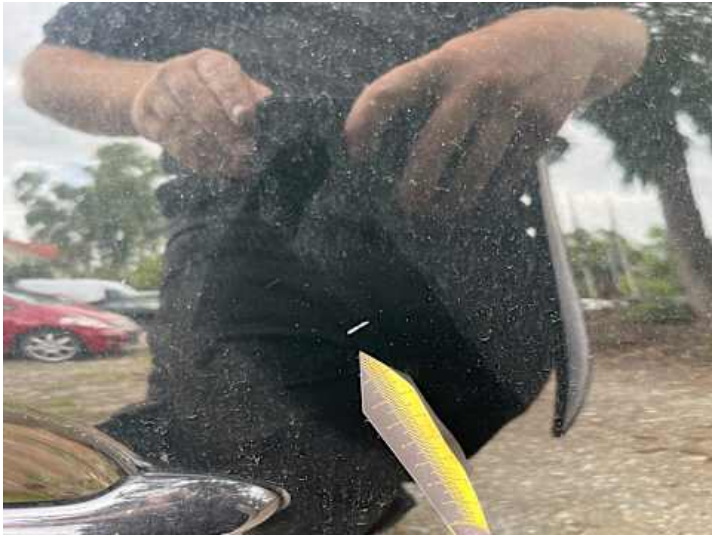
Beifahrtür (Kratzer, Lackschaden)

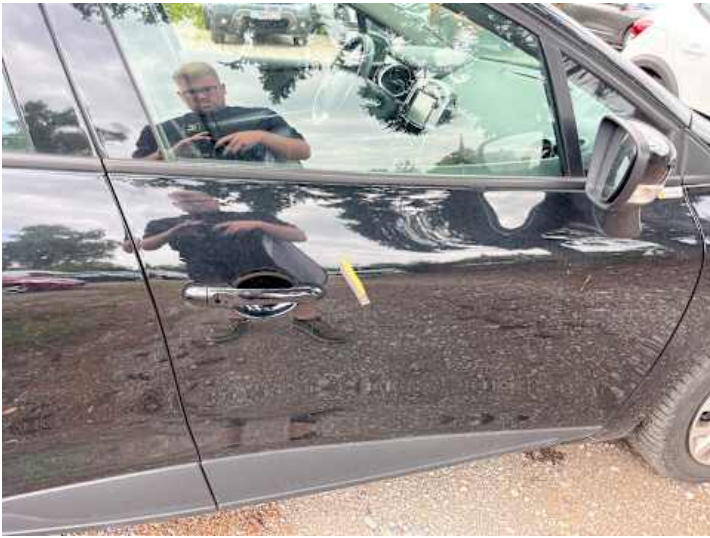
Beifahrertür (Kratzer, Lackschaden)

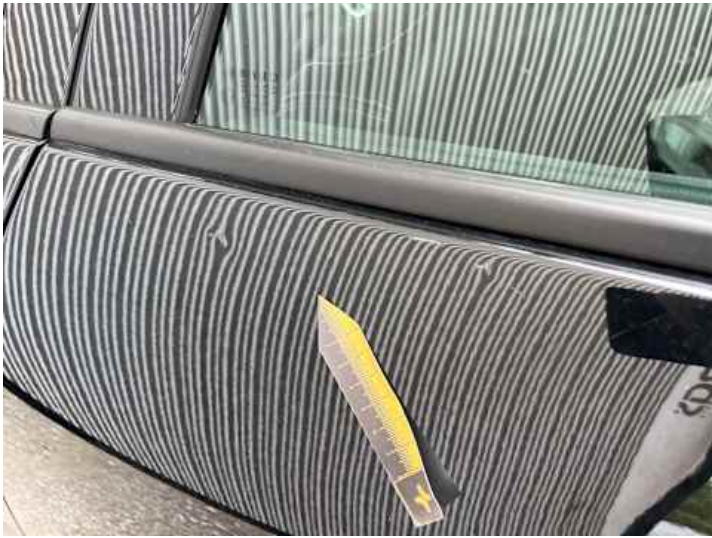
Türe hinten links (Kratzer, Lackschaden, Delle)

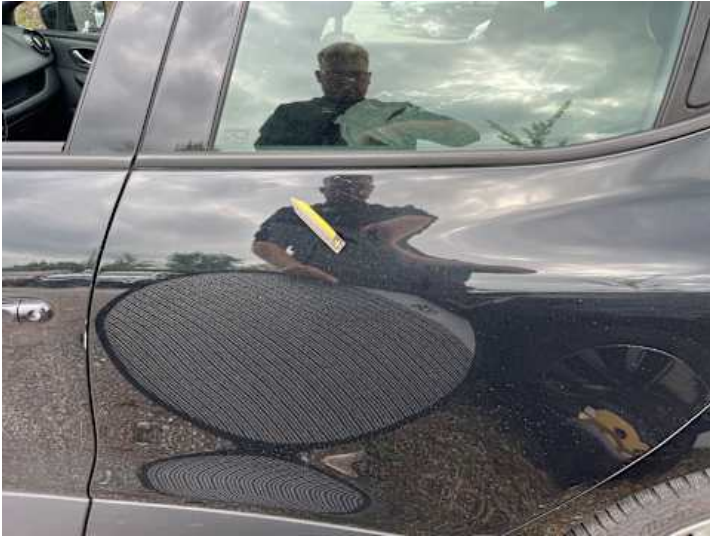
Türe hinten links (Kratzer, Lackschaden, Delle)

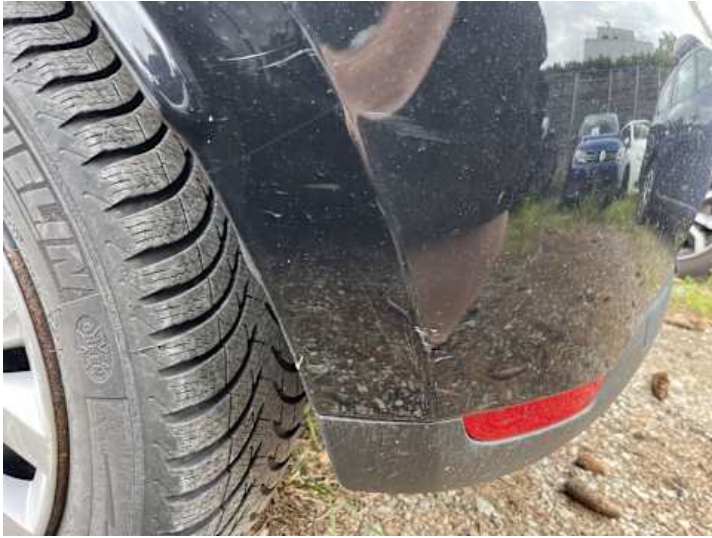
Stoßstange hinten (Kratzer, Lackschaden)

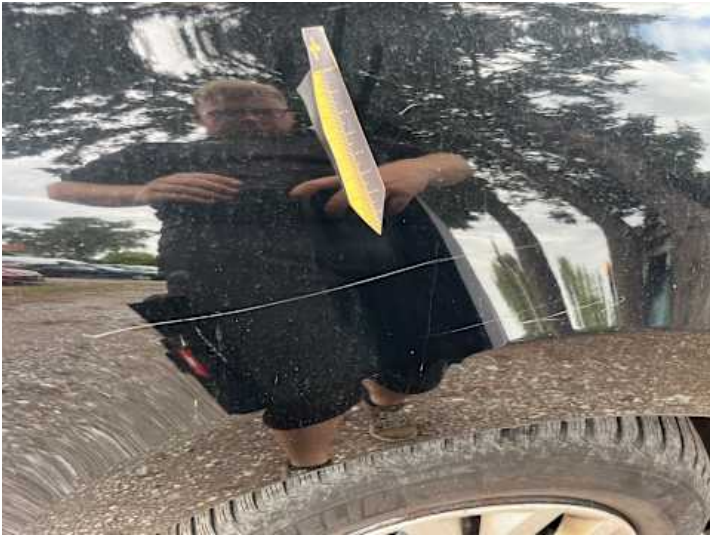
Kotflügel vorne rechts (Kratzer, Lackschaden)

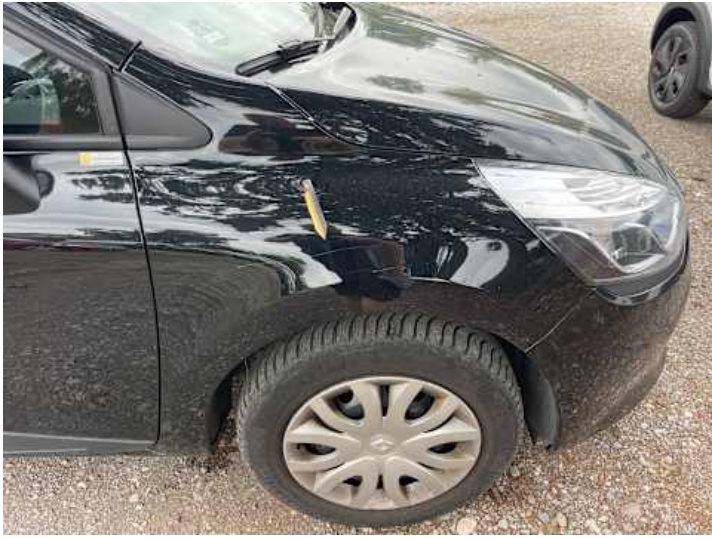
Kotflügel vorne rechts (Kratzer, Lackschaden)

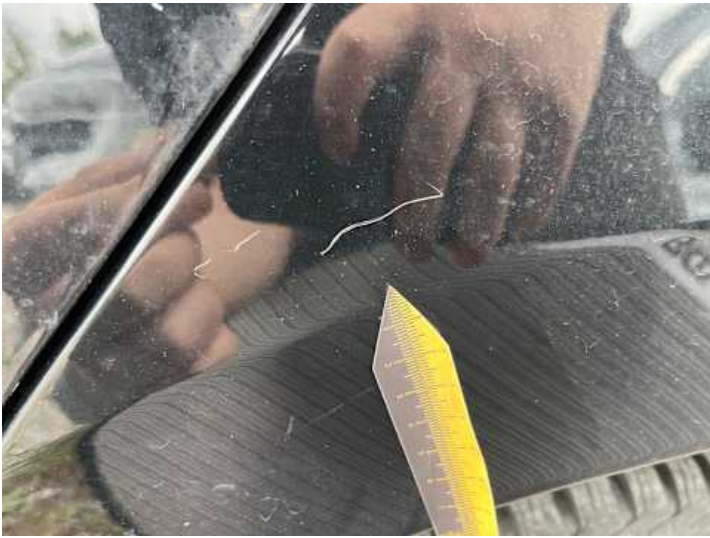
Seitenteil hinten links (Kratzer, Lackschaden)

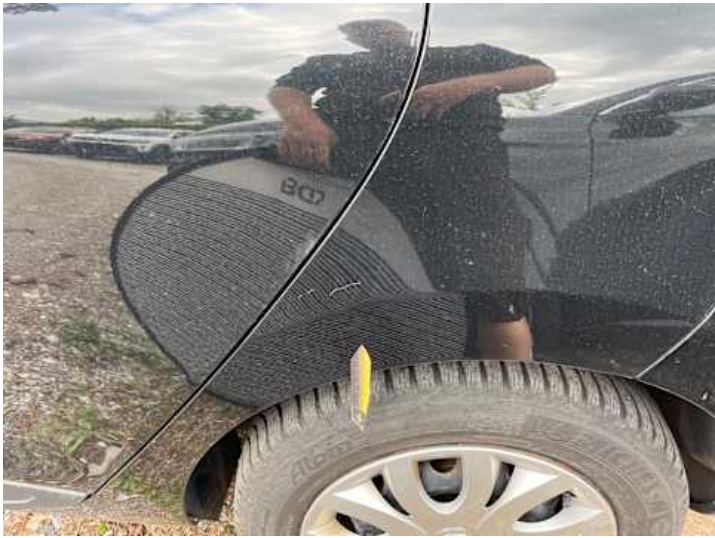
Seitenteil hinten links (Kratzer, Lackschaden)

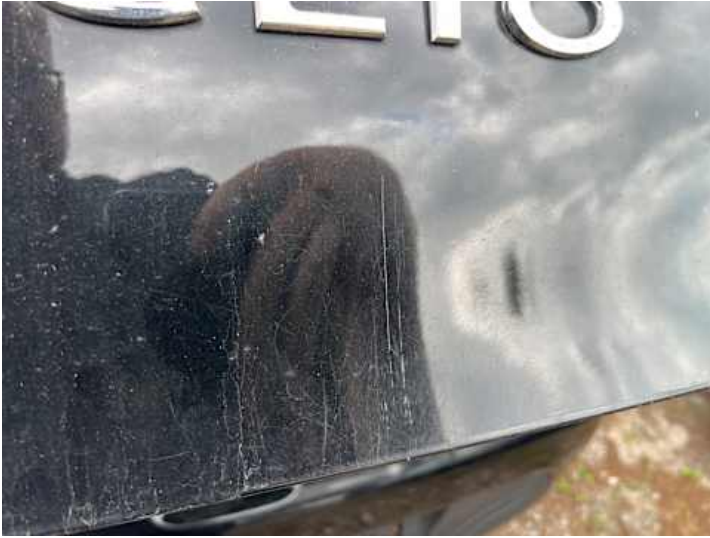
Heckklappe (Kratzer, Lackschaden)

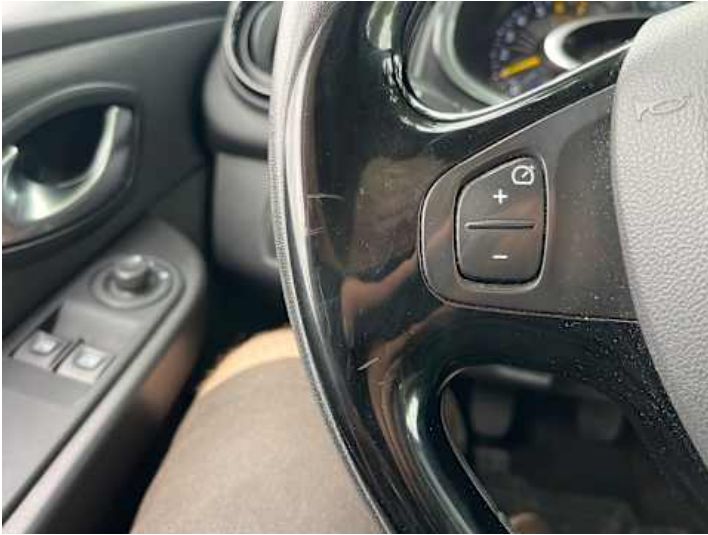
Innenraum (Kratzer)

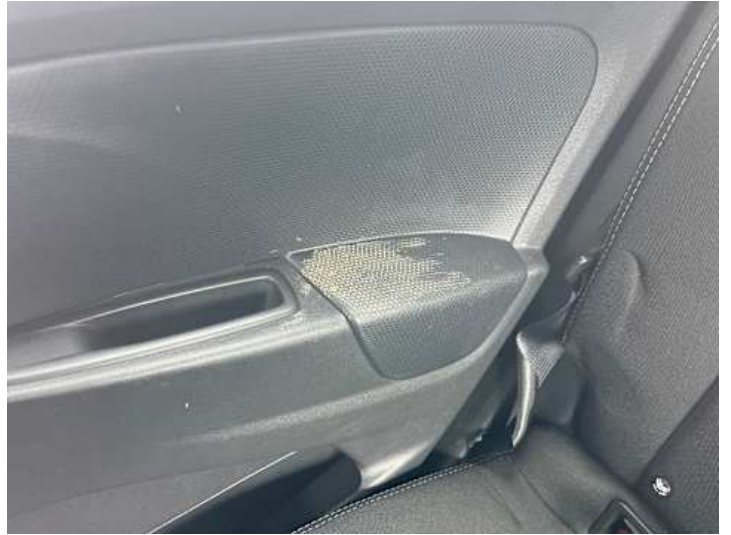
Innenraum (Diverse Schäden)
