WBA6Y310307D64892

## Angaben zum Fahrzeug

## Händlerbewertung

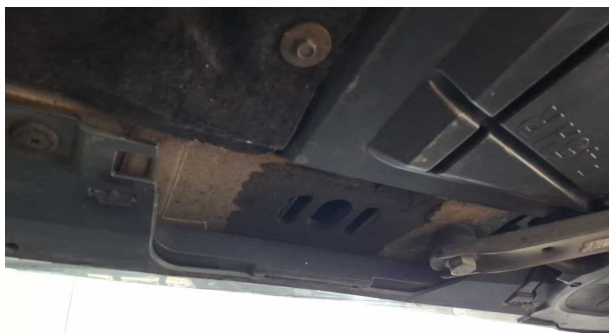
| Nr. | Bauteilgruppe | Beschreibung |
|---|---|---|
| 1 | Schweller rechts | Wagenheberaufnahme hinten - fehlt - erneuern |

**Beschädigung #1:** Schweller rechts: Wagenheberaufnahme hint...  
- fehlt - erneuern

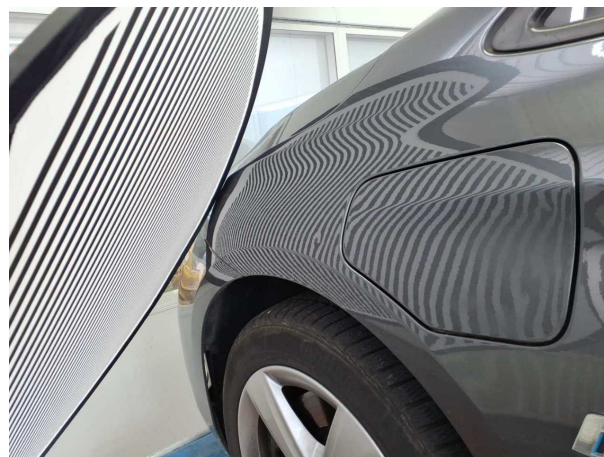
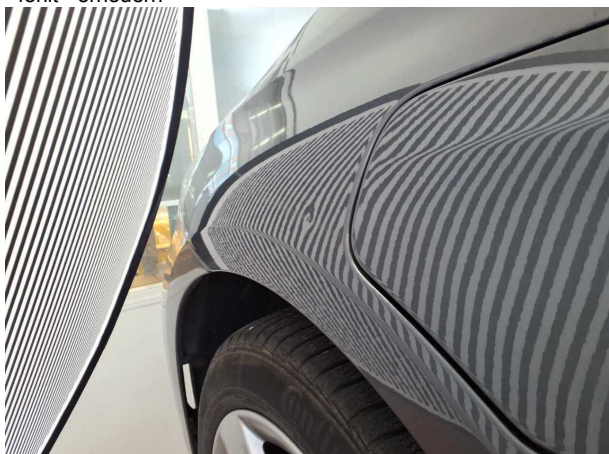
| Nr. | Bauteilgruppe | Beschreibung |
|---|---|---|
| 2 | Kotflügel links | Kotflügel links - Delle(n) - sanft instandsetzen |

**Beschädigung #2:** Kotflügel links: Kotflügel links - Delle(n) -  
sanft instandsetzen

**Beschädigung #2:** Kotflügel links: Kotflügel links - Delle(n) - sanft  
instandsetzen

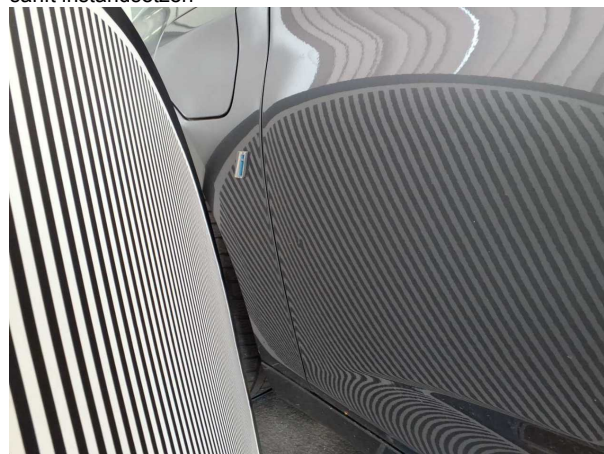
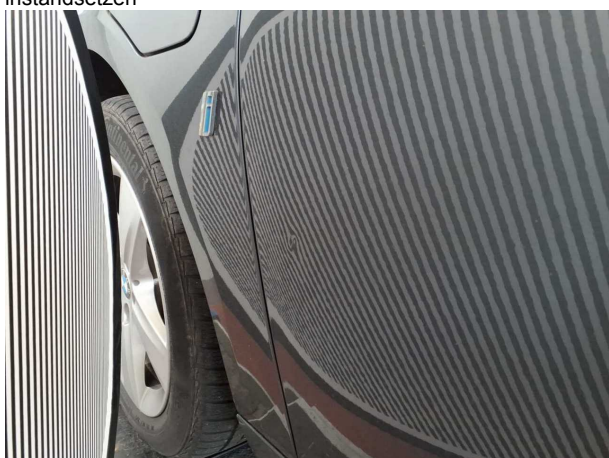
| Nr. | Bauteilgruppe | Beschreibung |
|---|---|---|
| 3 | Tür vorn links | Tür - Delle(n) - sanft instandsetzen |

**Beschädigung #3:** Tür vorn links: Tür - Delle(n) - sanft  
instandsetzen

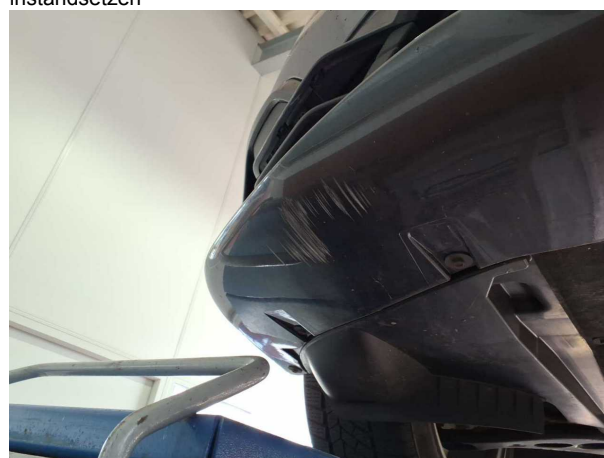
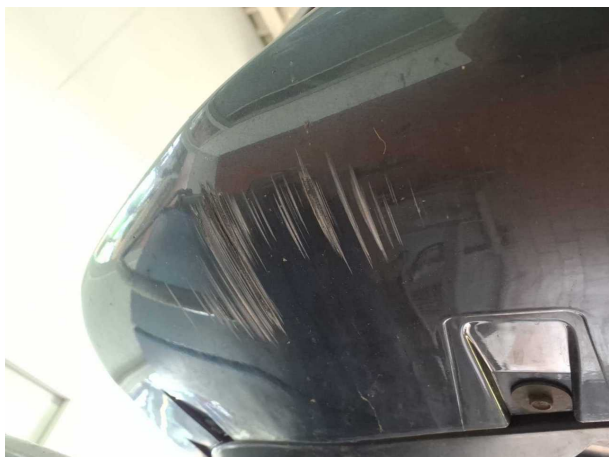
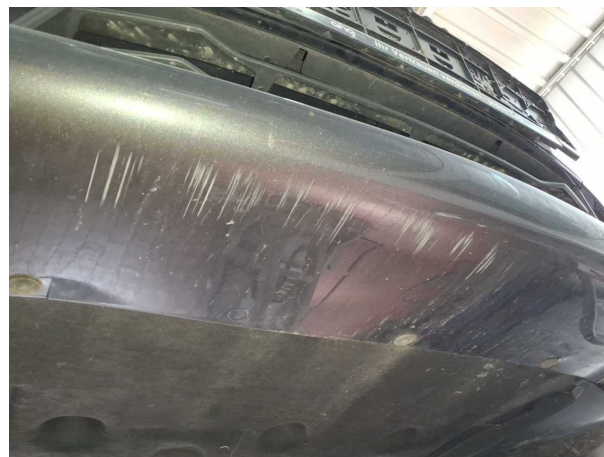
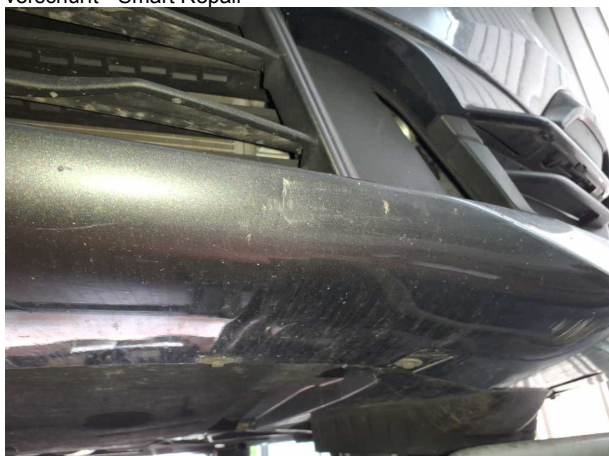
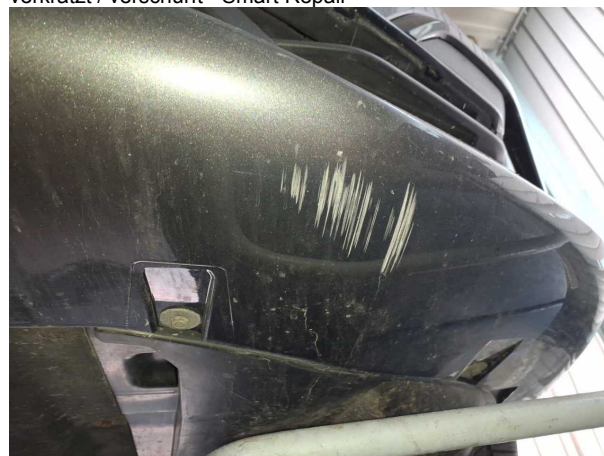
| Nr. | Bauteilgruppe | Beschreibung |
|---|---|---|
| 4 | Stoßfänger vorn | Stoßfänger vorn - verkratzt / verschürft - Smart Repair |

**Beschädigung #4:** Stossfänger vorn: Stossfänger vorn -  
verkratzt / verschürft - Smart Repair

**Beschädigung #4:** Stossfänger vorn: Stossfänger vorn - verkratzt / verschürft - Smart Repair

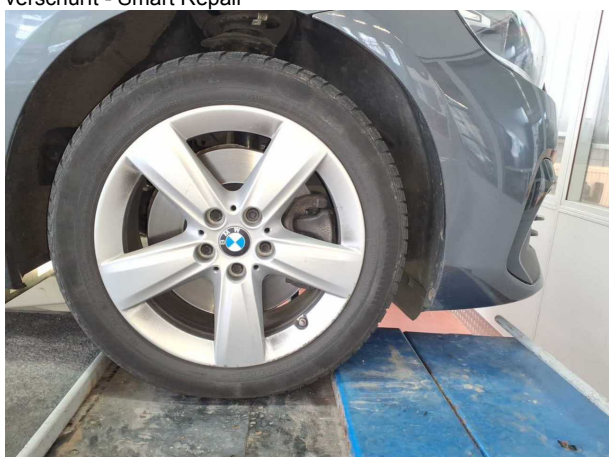
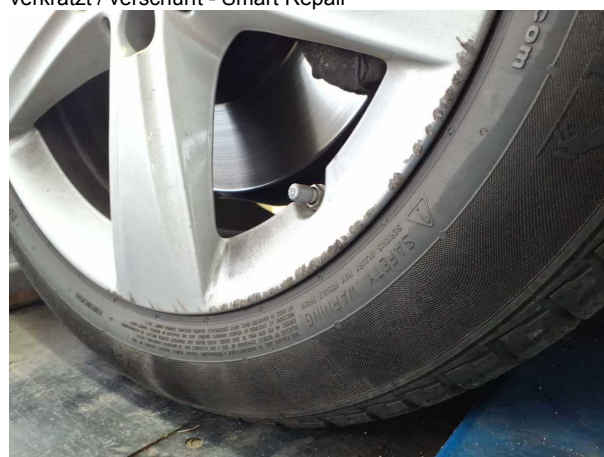
| Nr. | Bauteilgruppe | Beschreibung |
|---|---|---|
| 5 | Rad/Reifen | Leichtmetallfelge vorn rechts - verkratzt / verschürft - Wertminderung |

**Beschädigung #5:** Rad/Reifen: Leichtmetallfelge vorn rechts - verkratzt / verschürft - Wertminderung

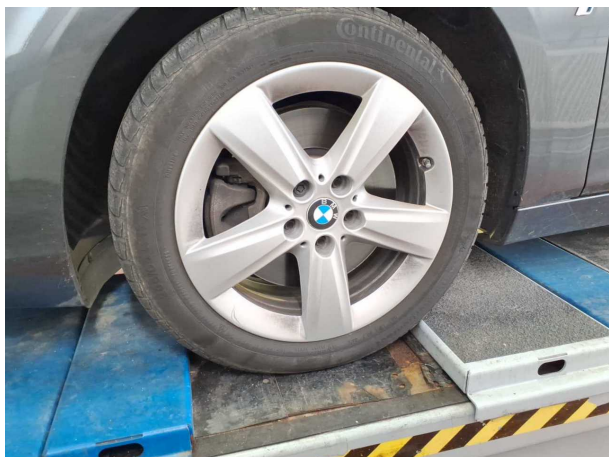
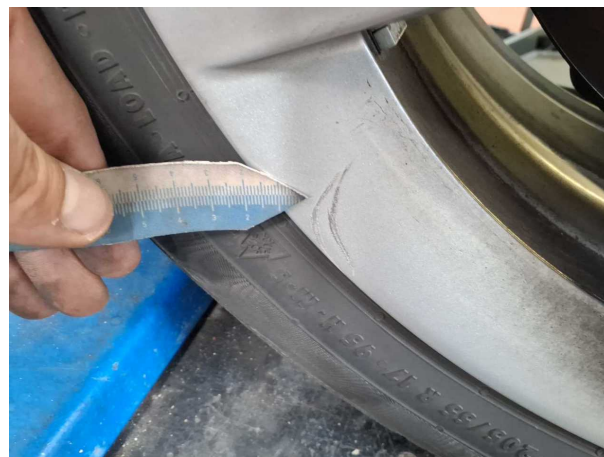
| Nr. | Bauteilgruppe | Beschreibung |
|---|---|---|
| 6 | Rad/Reifen | Leichtmetallfelge vorn links - verkratzt / verschürft - Wertminderung |

**Beschädigung #6:** Rad/Reifen: Leichtmetallfelge vorn links - verkratzt / verschürft - Wertminderung

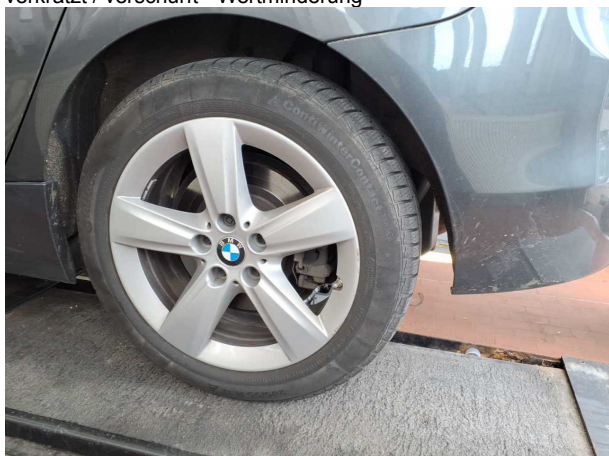
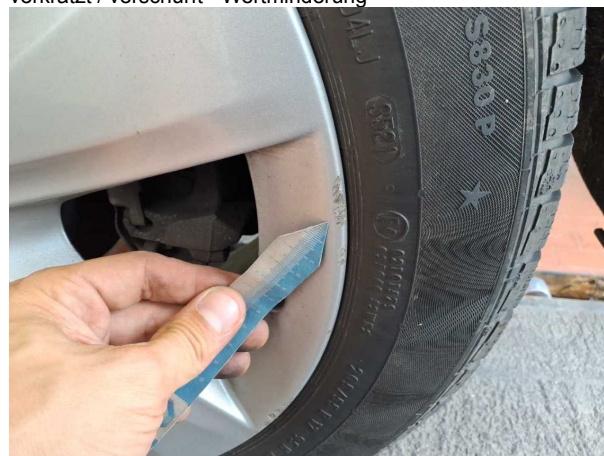
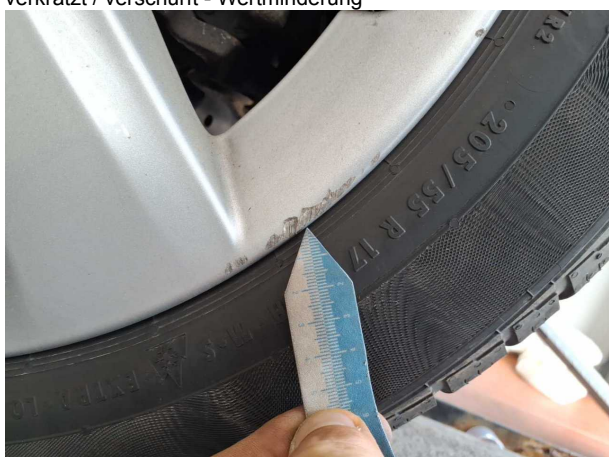
| Nr. | Bauteilgruppe | Beschreibung |
|---|---|---|
| 7 | Rad/Reifen | Leichtmetallfelge hinten links - verkratzt / verschürft - Wertminderung |

**Beschädigung #7:** Rad/Reifen: Leichtmetallfelge hinten links - verkratzt / verschürft - Wertminderung

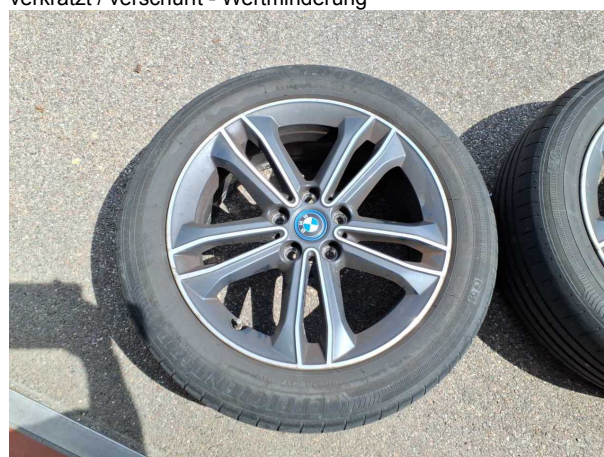
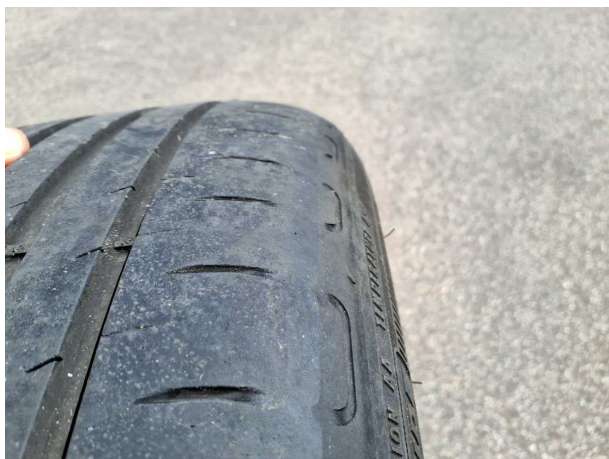
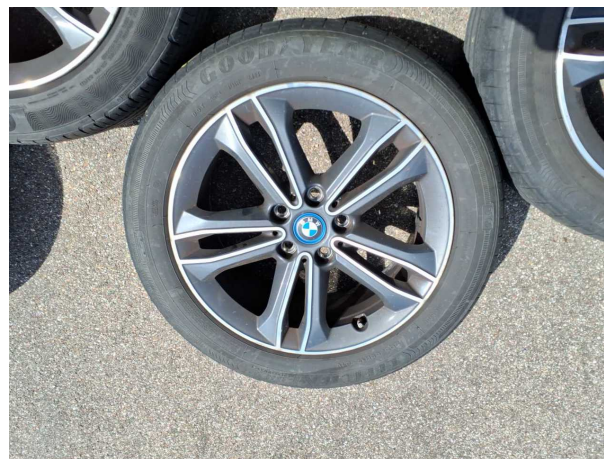
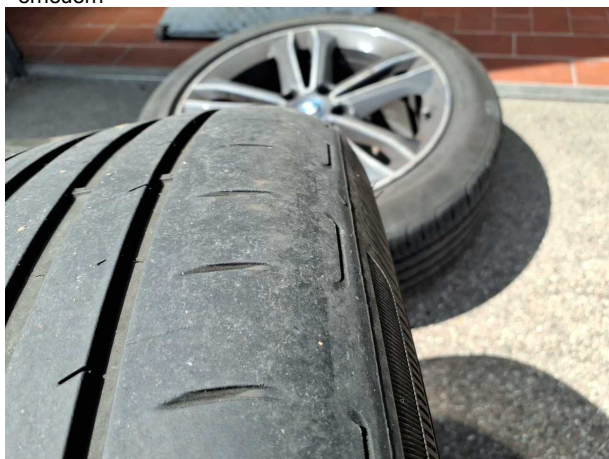
| Nr. | Bauteilgruppe | Beschreibung |
|---|---|---|
| 8 | 2.Radsatz | 2 Reifen (Außenprofil) - verschlissen - erneuern |

| Achse | Reifengröße | Hersteller | Reifentyp | Profiltiefe | Verktgl. | Zul. |
|---|---|---|---|---|---|---|
| 1 | 205/55 R17 91V | Continental | Sommerreifen | 1mm - 1mm | n.i.O. | |

**Beschädigung #8:** 2.Radsatz: 2 Reifen (Außenprofil) - verschlissen - erneuern

**Beschädigung #8:** 2.Radsatz: 2 Reifen (Außenprofil) - verschliss...  
- erneuern

**Beschädigung #8:** 2.Radsatz: 2 Reifen (Außenprofil) -  
verschlissen - erneuern

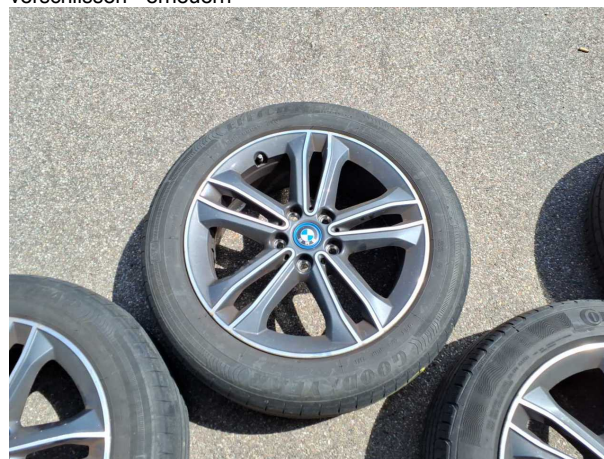
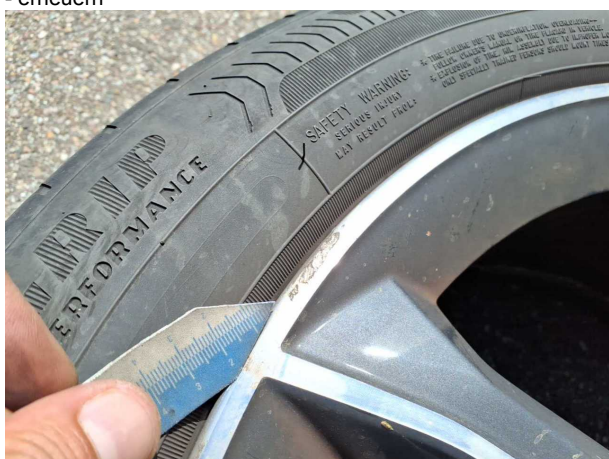
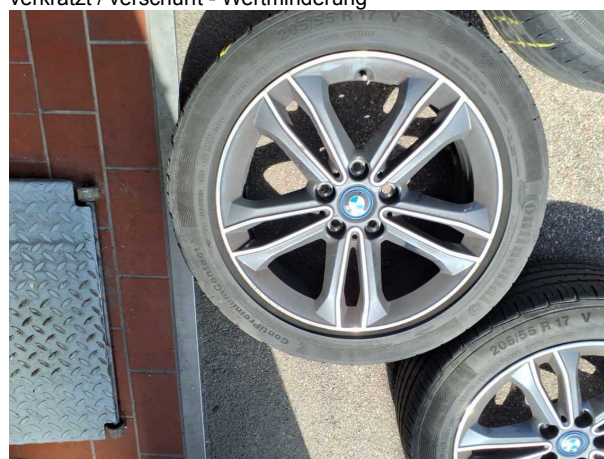
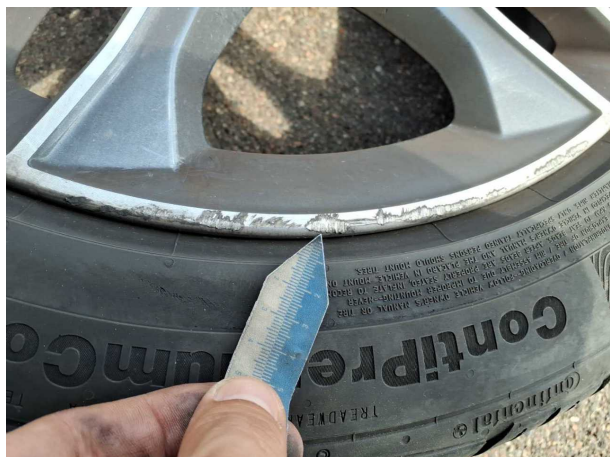
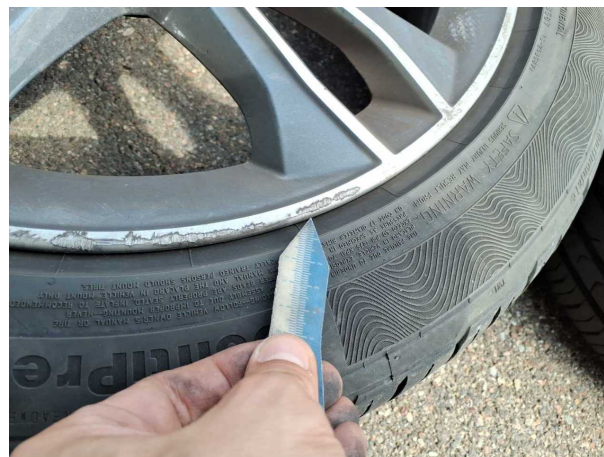
| Nr. | Bauteilgruppe | Beschreibung |
|---|---|---|
| 10 | 2.Radsatz | 2 Leichtmetallfelgen - verkratzt / verschürft - Wertminderung |

**Beschädigung #10:** 2.Radsatz: 2 Leichtmetallfelgen -  
verkratzt / verschürft - Wertminderung

**Beschädigung #10:** 2.Radsatz: 2 Leichtmetallfelgen - verkratzt /  
verschürft - Wertminderung

**Beschädigung #10:** 2.Radsatz: 2 Leichtmetallfelgen - verkratzt / verschürft - Wertminderung
