## Volkswagen Transporter Kombi

EZ 01/2013 | Kombi | Diesel | Schaltgetriebe | 296.098km  
Besteuerung: Differenzbesteuert (§25a UStG)  
Fahrzeugstandort: 99\*\*\*  
Fahrzeug aufgenommen am: 13.07.2026

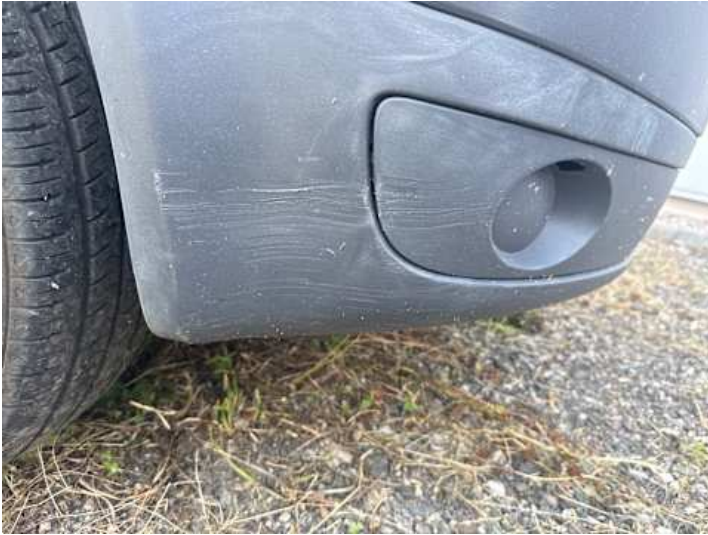
Stoßstange vorne (Kratzer)

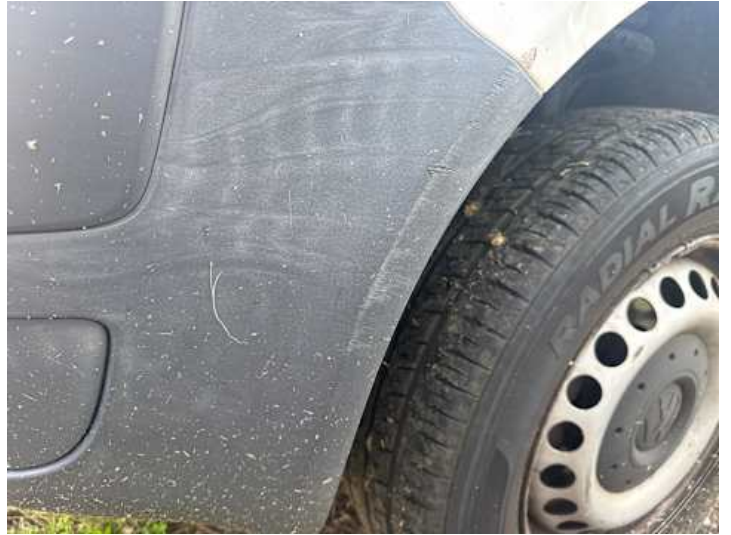
Stoßstange vorne (Kratzer)

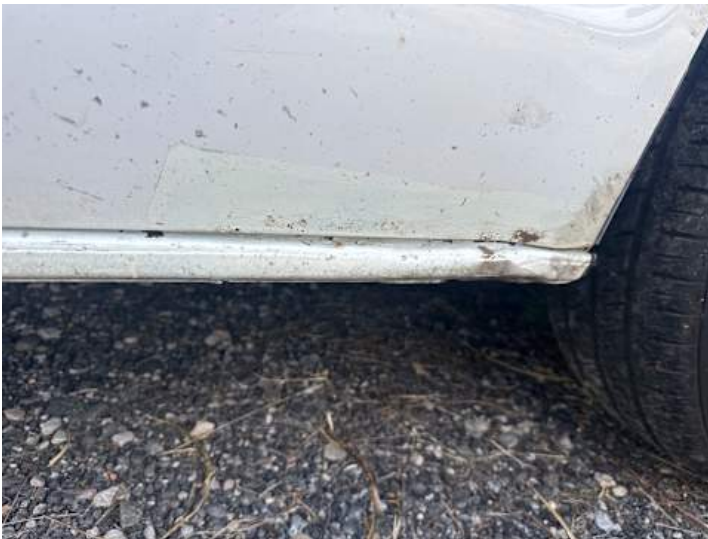
Beifahrertür (Lackschaden, Rost)

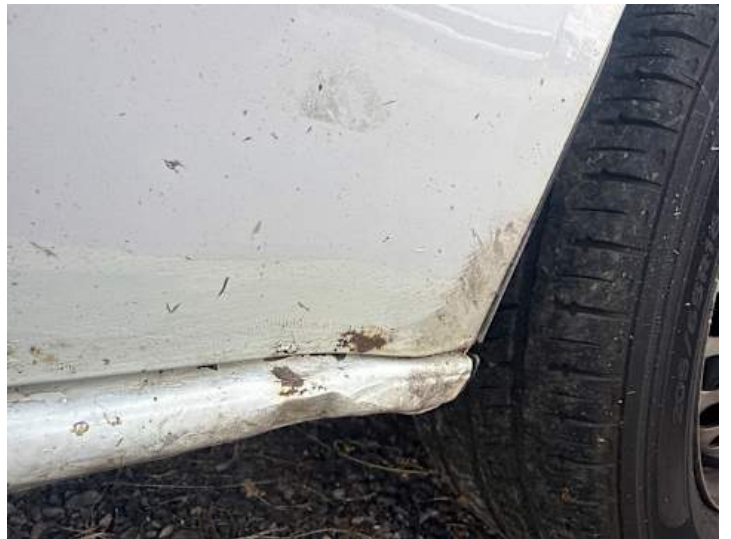
Beifahrertür (Lackschaden, Rost)

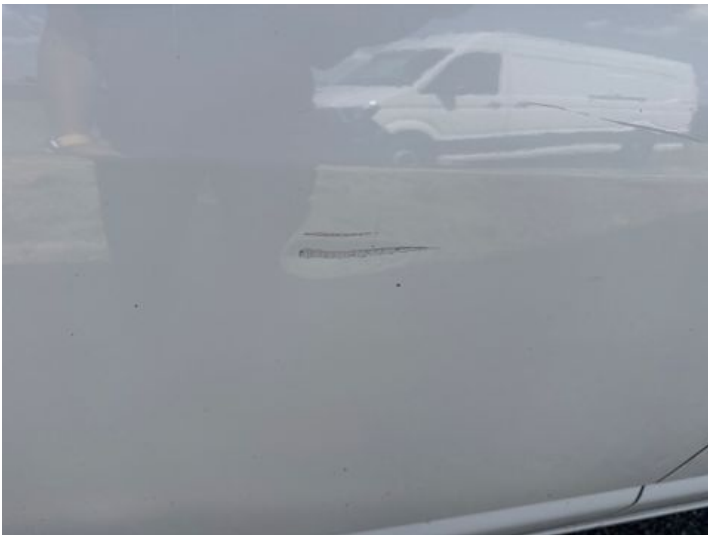
Türe hinten rechts (Kratzer)

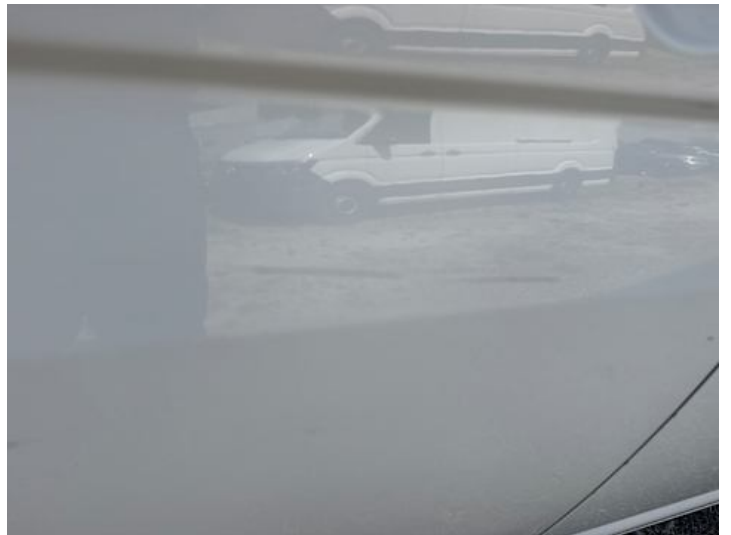
Türe hinten rechts (Kratzer)

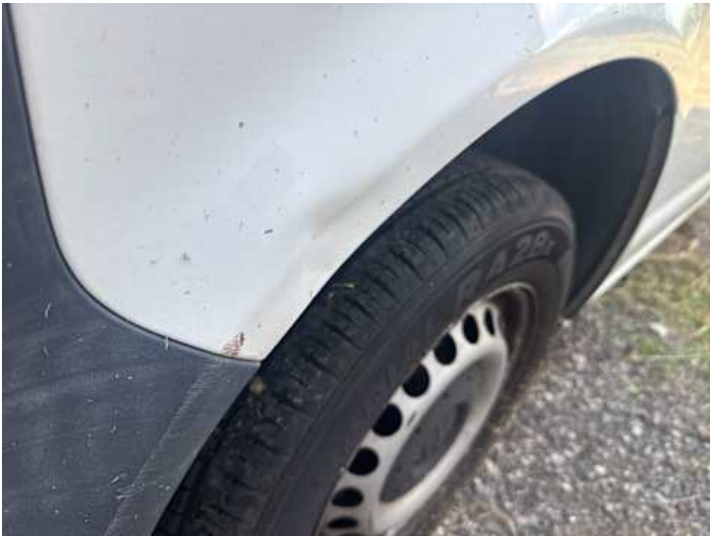
Kotflügel vorne links (Verformung)

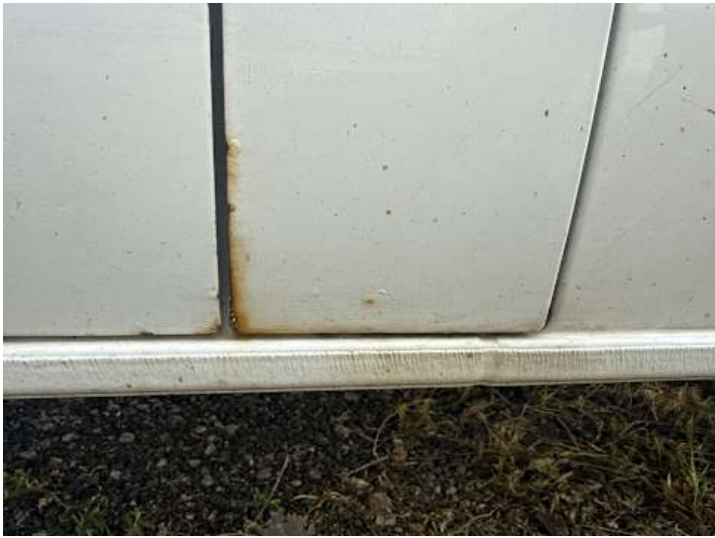
Seitenteil hinten links (Kratzer, Rost)

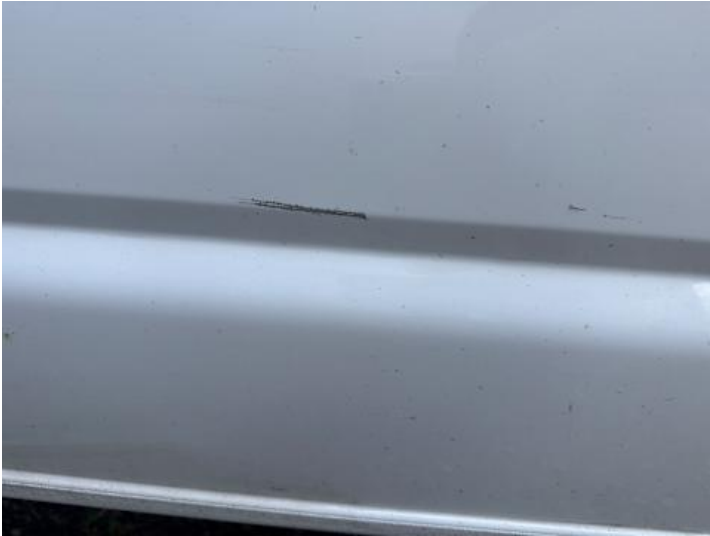
Seitenteil hinten links (Kratzer, Rost)

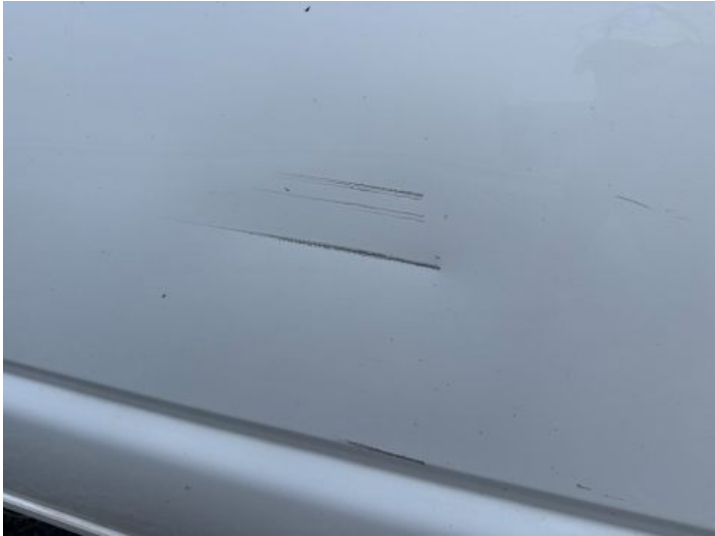
Seitenteil hinten links (Kratzer, Rost)

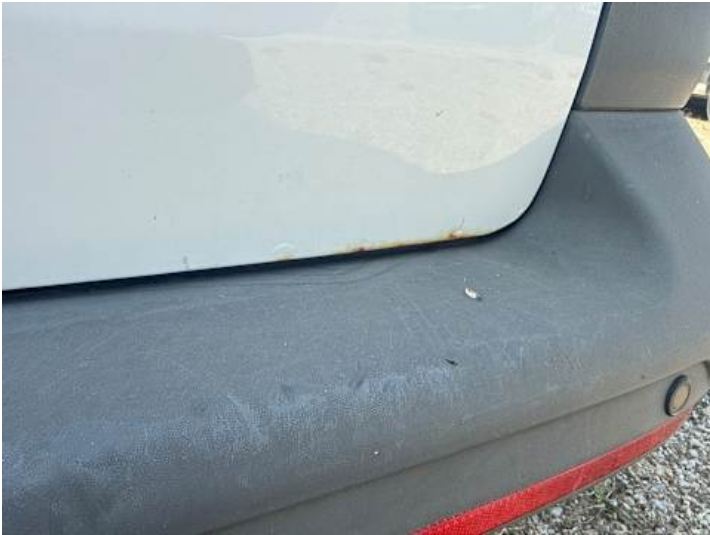
Heckklappe (Rost)

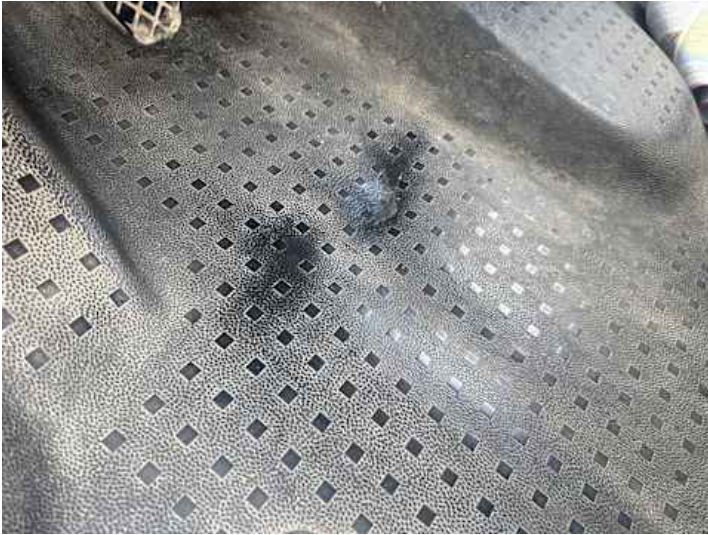
Innenraum (Riss/Bruch, Kratzer, Verschleiß, Verschmutzung)

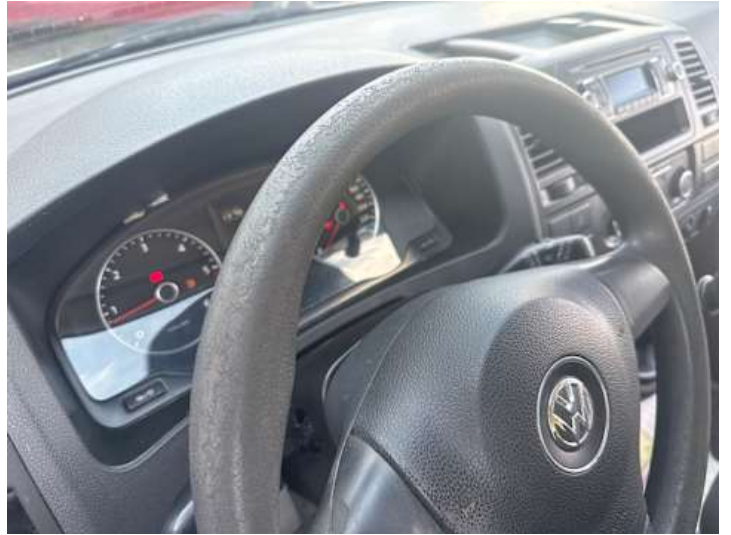
Innenraum (Riss/Bruch, Kratzer, Verschleiß, Verschmutzung)

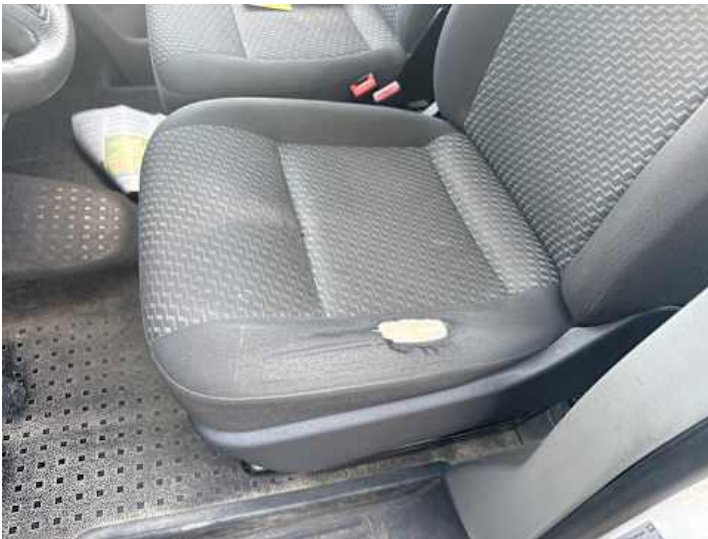
Innenraum (Riss/Bruch, Kratzer, Verschleiß, Verschmutzung)
