## Mazda 3 Center-Line

EZ 11/2013 | Limousine | Benzin | Schaltgetriebe | 99.295km  
Besteuerung: Differenzbesteuert (§25a UStG)  
Fahrzeugstandort: 13\*\*\*  
Fahrzeug aufgenommen am: 05.08.2026

# Hinweise zum Zustandsbericht

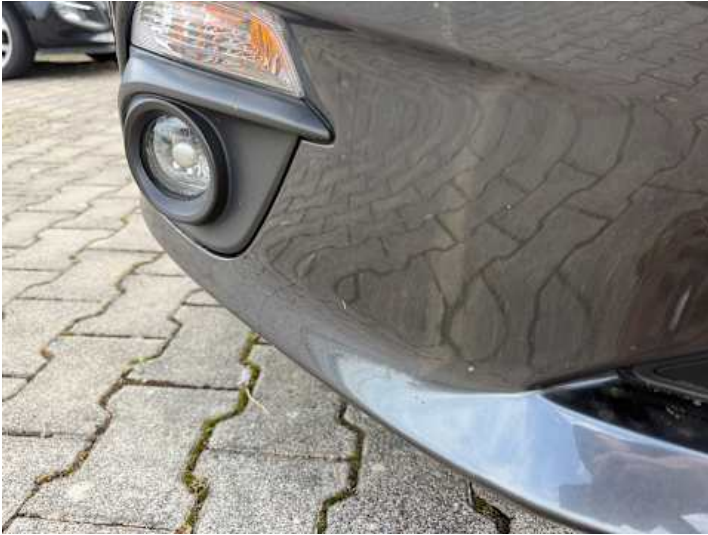
Stoßstange vorne (Steinschlag)

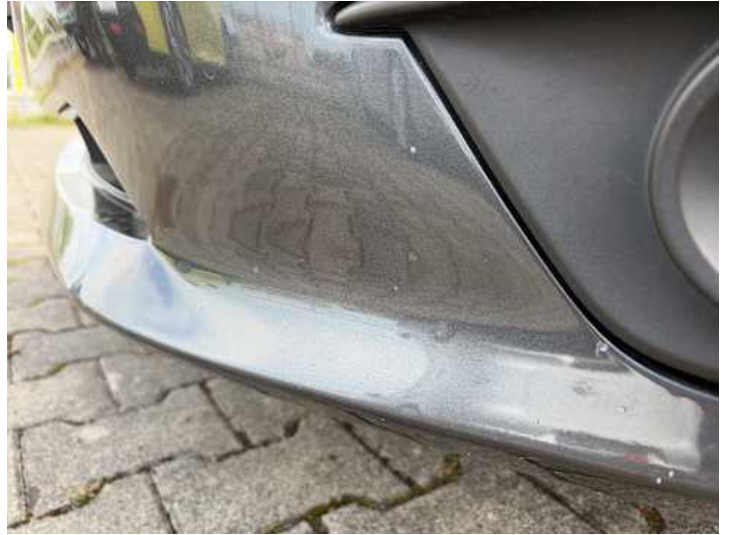
Stoßstange vorne (Steinschlag)

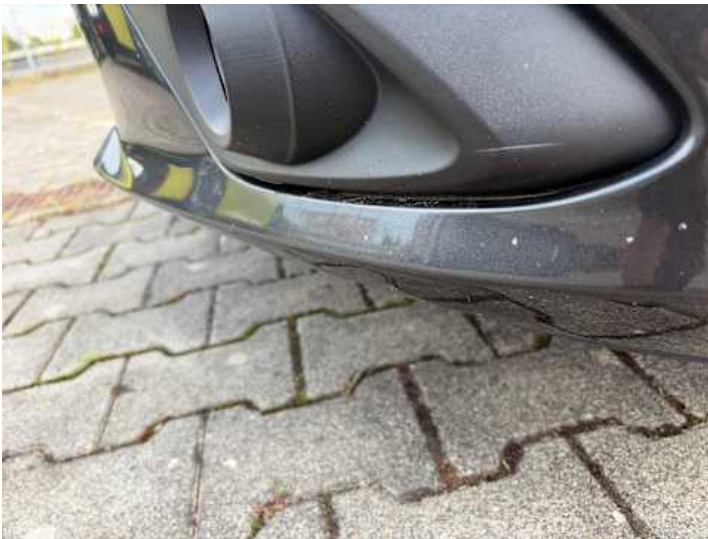
Stoßstange vorne (Steinschlag)

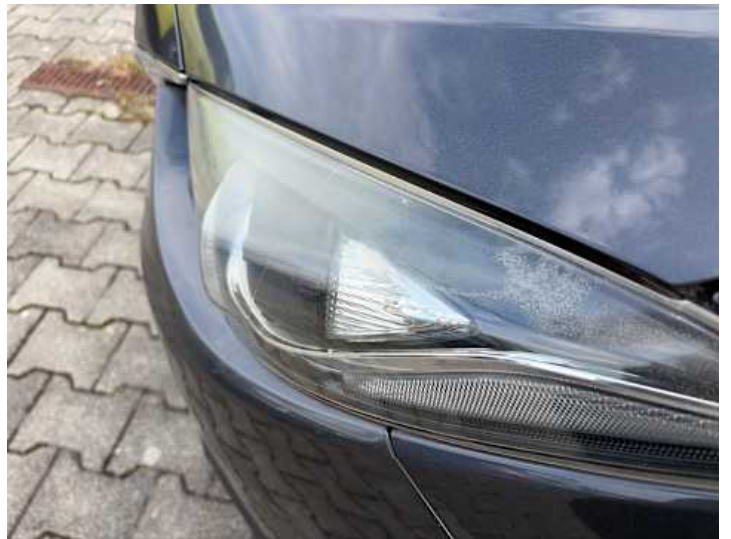
Scheinwerfer (links) (Blind)

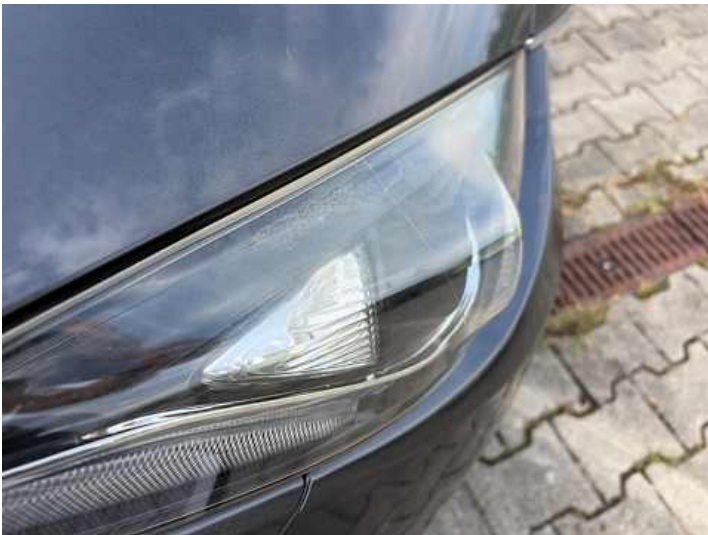
Scheinwerfer (rechts) (Blind)

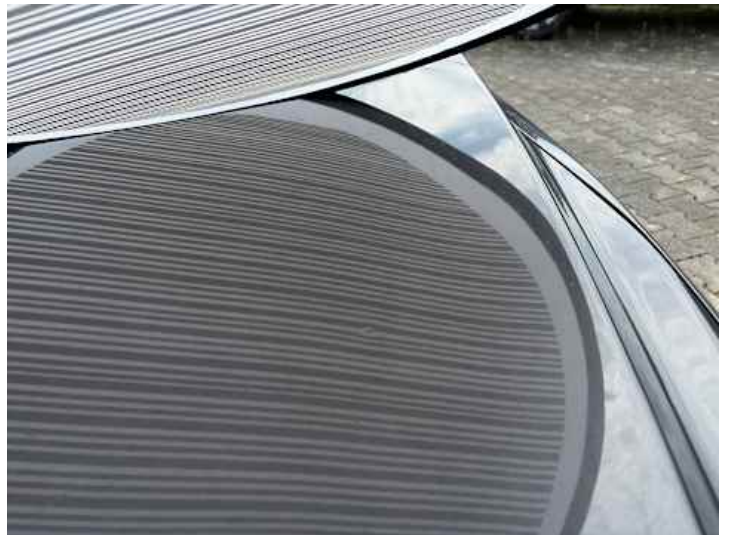
Motorhaube (Delle)

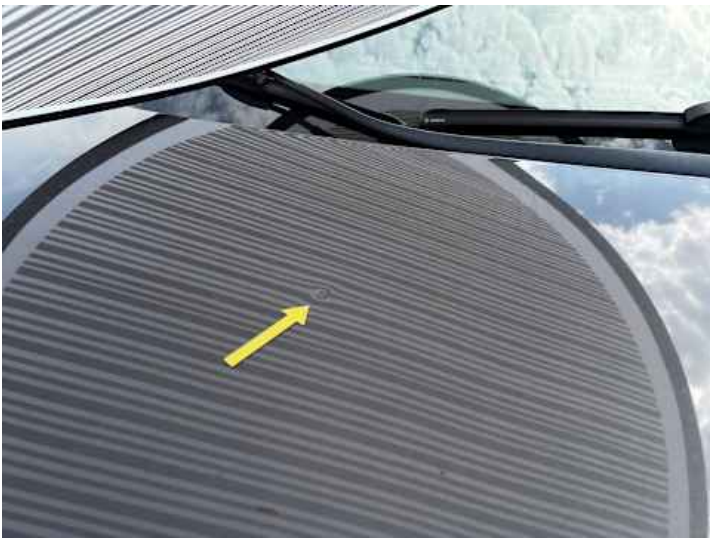
Motorhaube (Delle)

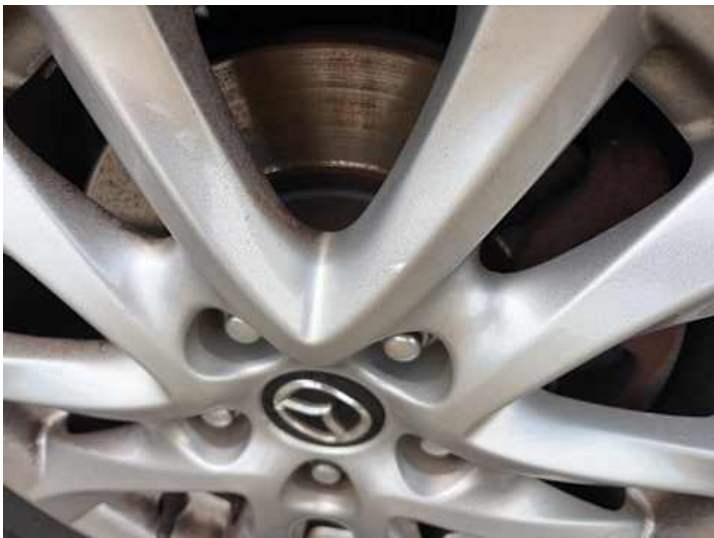
Rad (Kratzer)

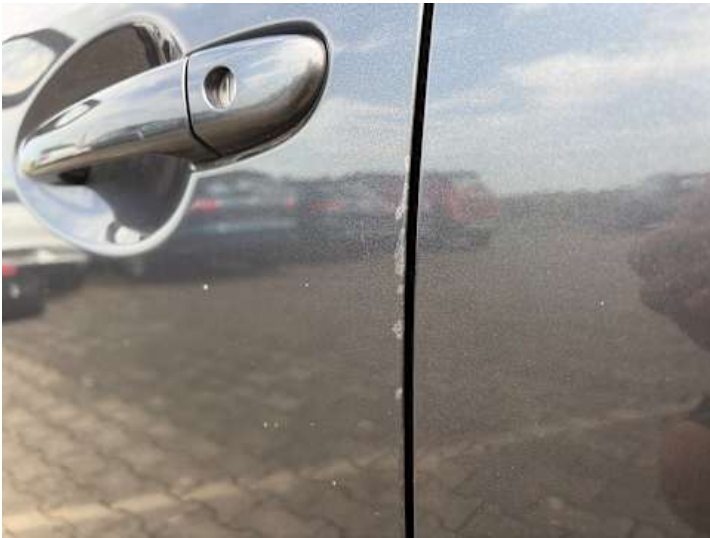
Fahrtür (Kratzer, Lackschaden)

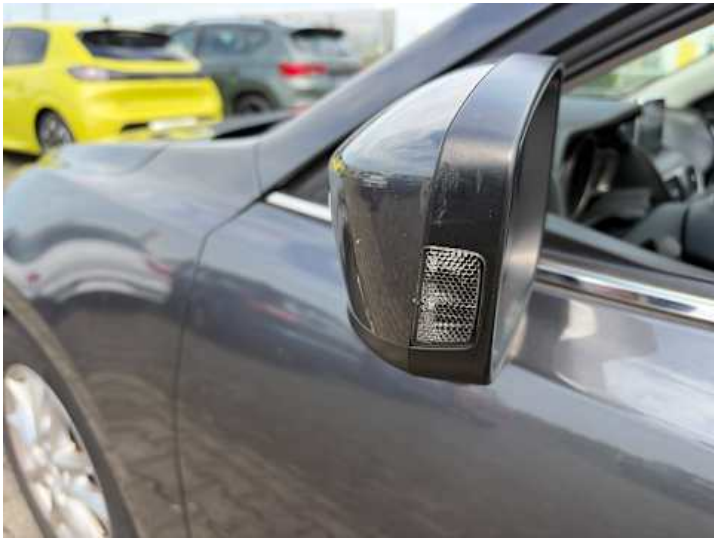
Fahrtür (Kratzer, Lackschaden)

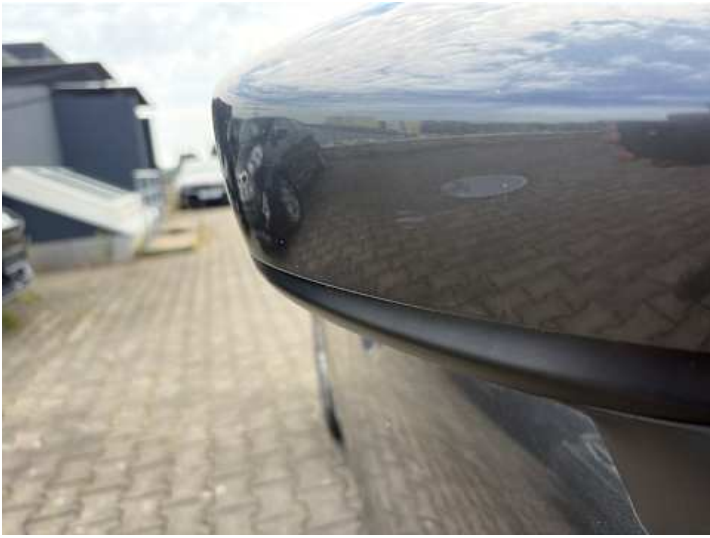
Beifahrtür (Kratzer)

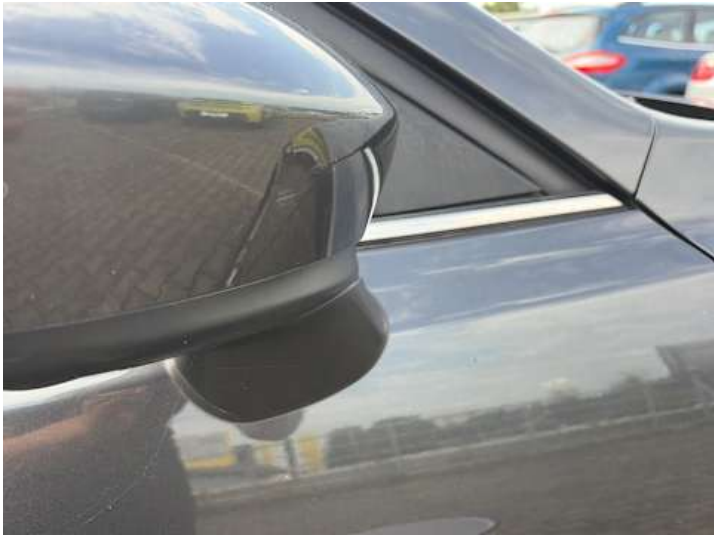
Beifahrtür (Kratzer)

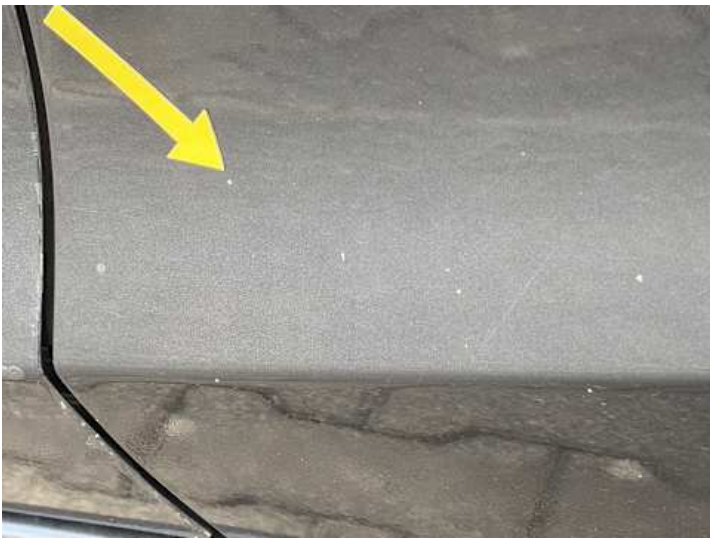
Türe hinten links (Kratzer, Steinschlag)

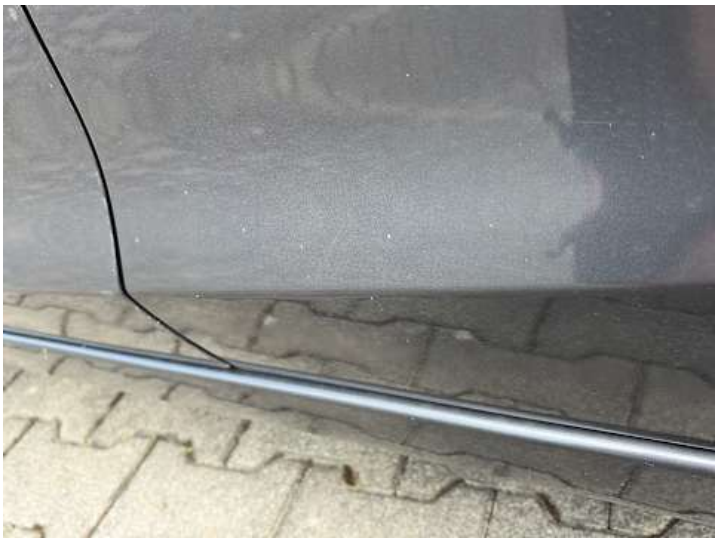
Türe hinten links (Kratzer, Steinschlag)

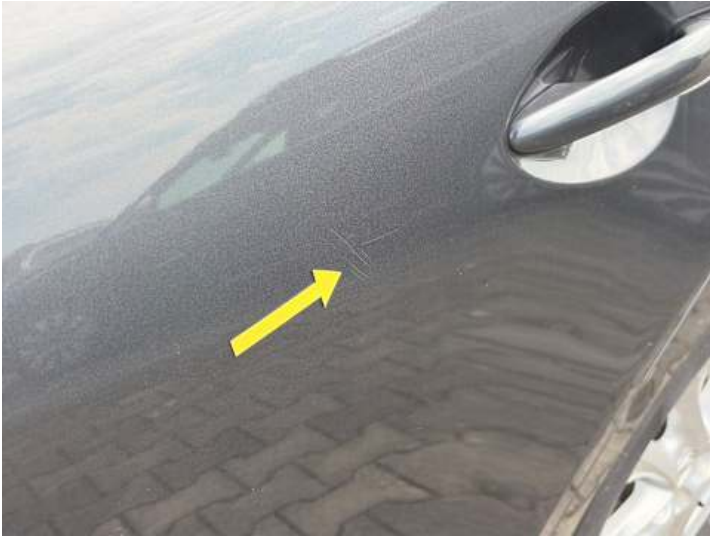
Türe hinten links (Kratzer, Steinschlag)

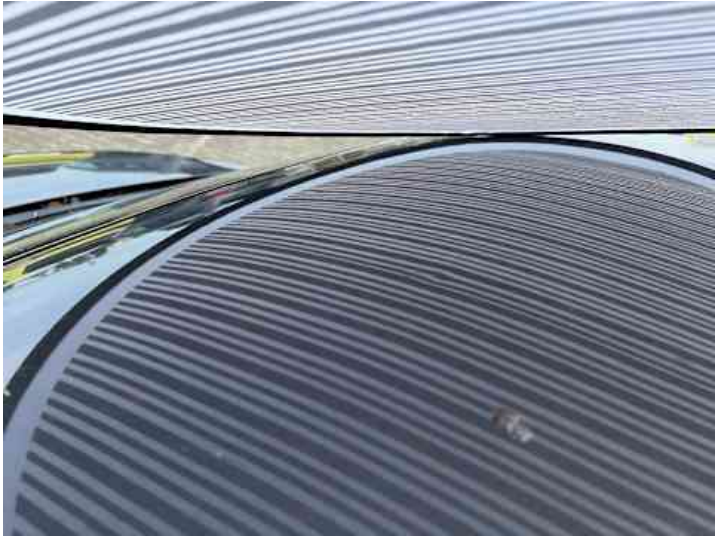
Dach (Delle)

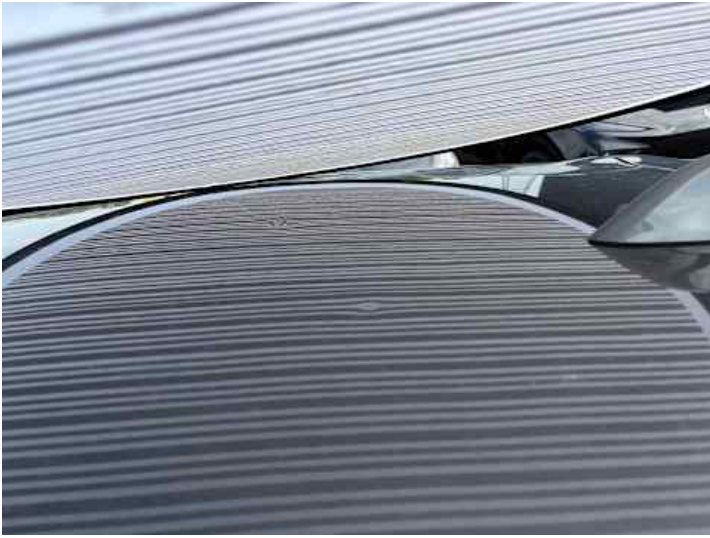
Dach (Delle)

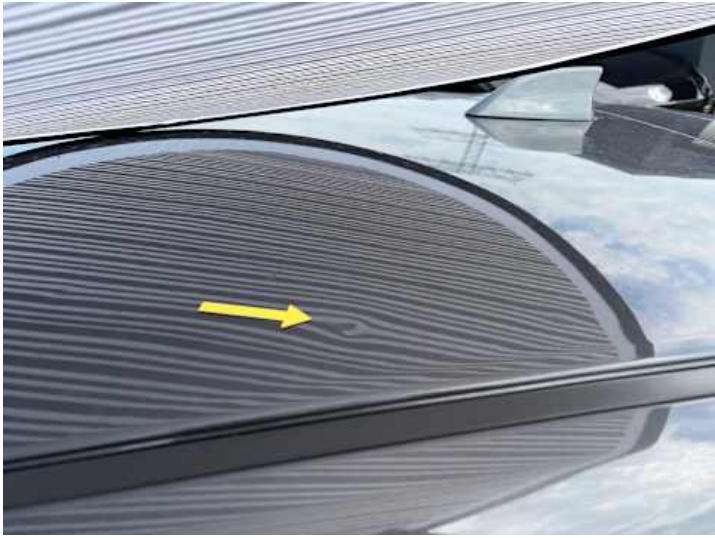
Dach (Delle)

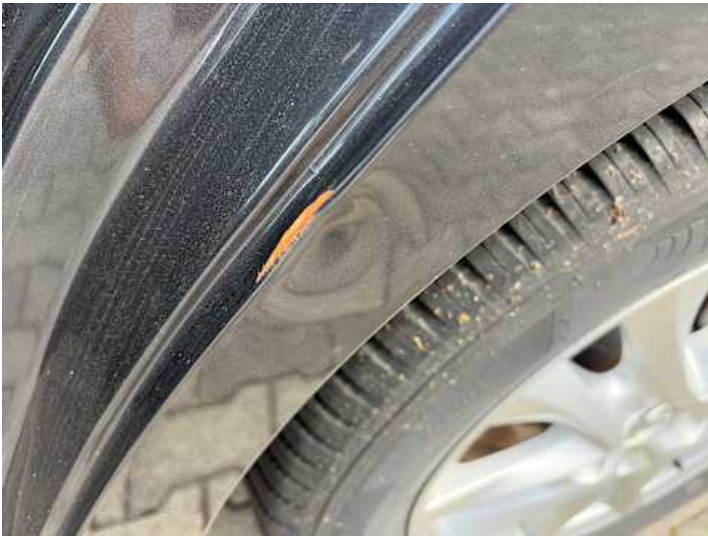
Schweller links (Kratzer, Lackschaden, Delle, Rost)

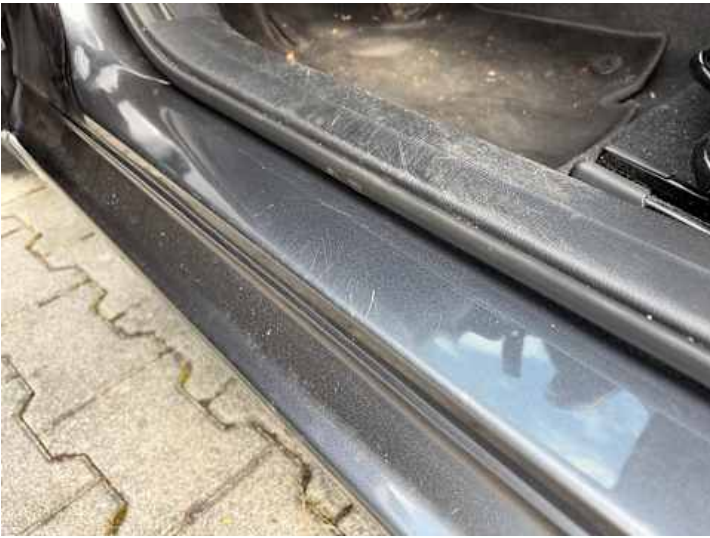
Schweller links (Kratzer, Lackschaden, Delle, Rost)

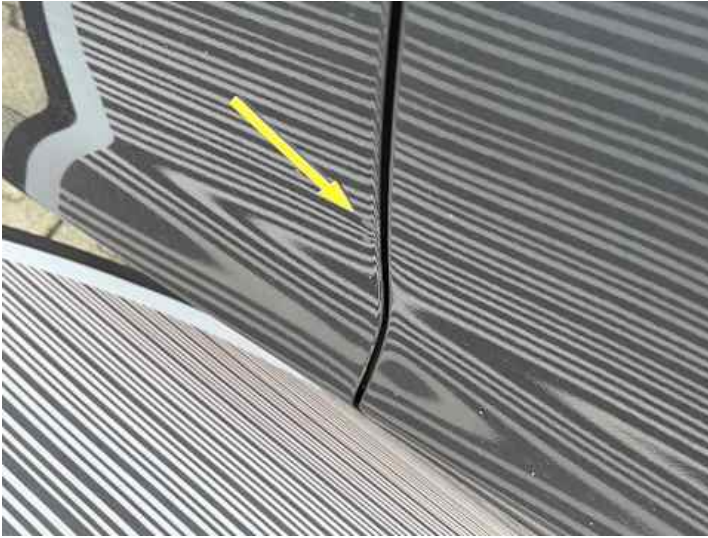
Kotflügel vorne links (Kratzer, Delle)

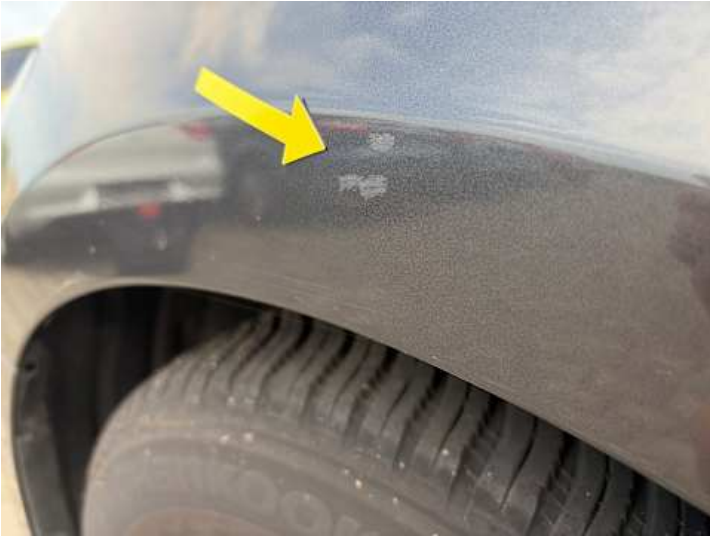
Kotflügel vorne links (Kratzer, Delle)

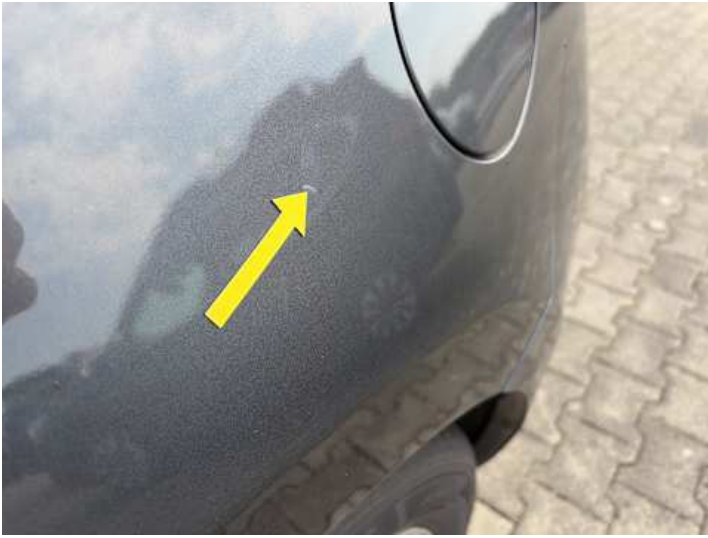
Seitenteil hinten links (Lackschaden)

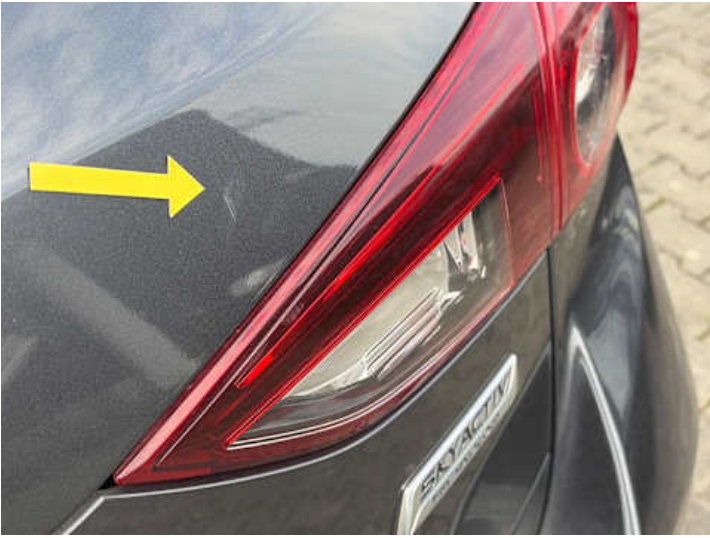
Heckklappe (Kratzer)
